Storgatan

Delen Kyrkogatan–Rådhusgatan

Halland, Halmstad stad, Storgatan, del av RAÄ 44:1

Arkeologisk förundersökning 2017.

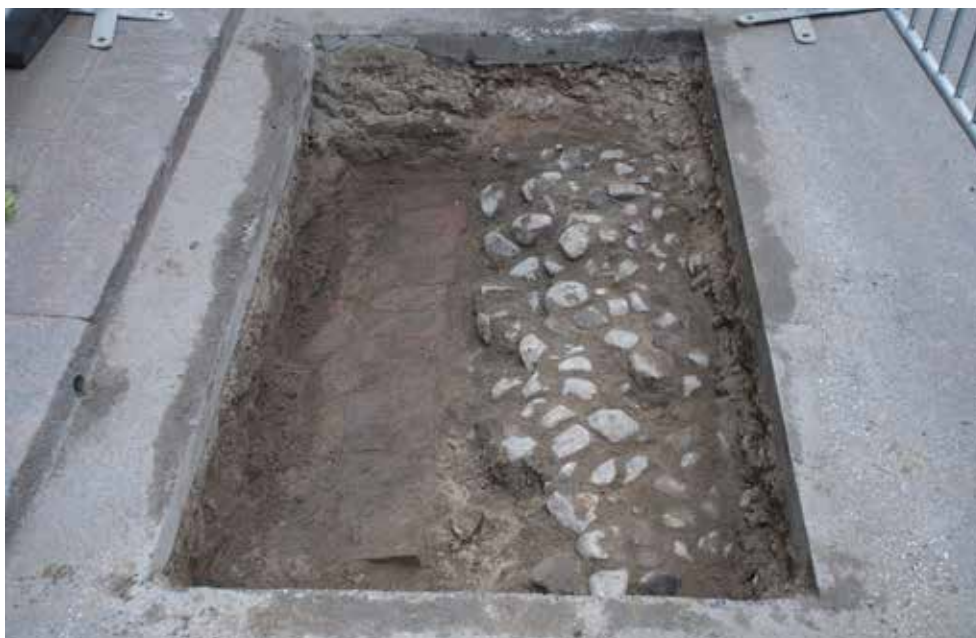
Figur 3. Provgrop 2 med stenläggning och ledningsschakt. Foto från norr: Lena Bjugger. Fotonr 2017-37-5.

Asfalt och bärlager hade en djup på 0,31–0,4 meter. Därunder fanns en stenläggning bestående av 8–17 cm stora stenar. Stenläggningen saknades i öster där det istället fanns kablar under en rad med moderna tegelstenar och

en yngre ledning markerad med ett plastband. Stenläggningen bestod av två lager sten som låg i grå-gulbeige sättsand. Stenarna grävdes bort i hela schaktet. Under sättsanden framkom ett grå-gulbeiget melerat sandlager med inslag av sot, lerdkladdar och småsten. Lagret tolkades som ett utfyllnadslager och undersöktes ned till planerat schaktdjup (bottenmått + 3,95 m ö.h.).

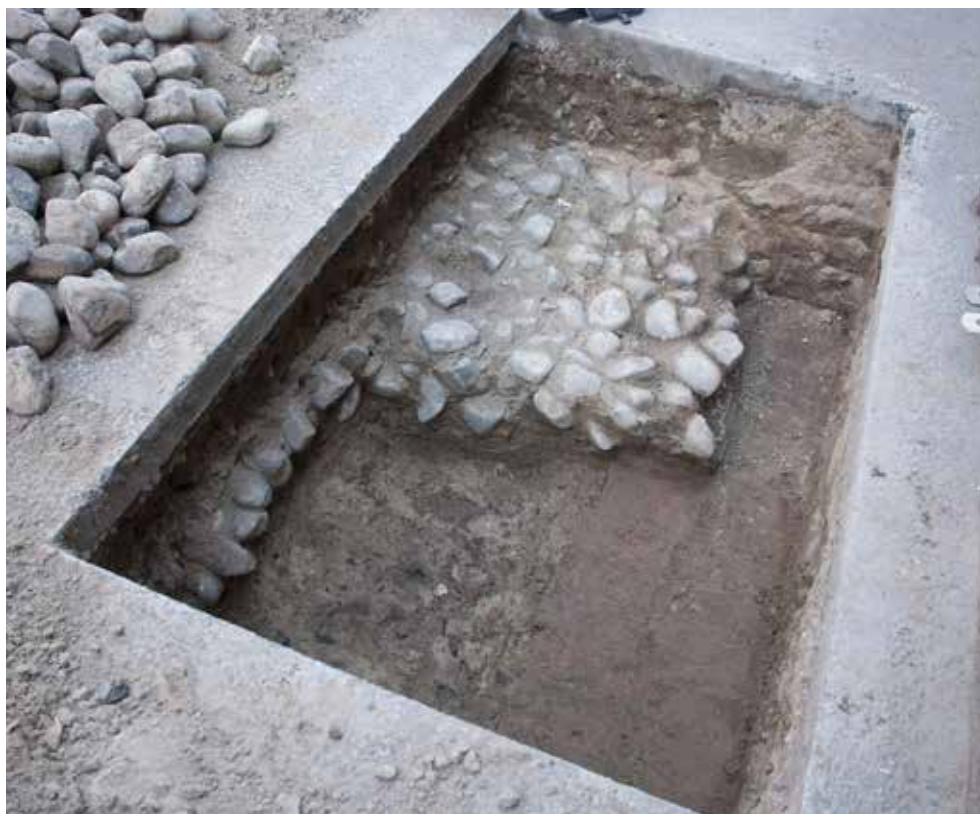
Figur 4. Provgrop 3 med stenläggning och ledningsschakt. I söder är stenläggningen bortplockad. Foto från söder: Lena Bjugner. Fotonr 2017-37-9.

Asfalt och bärlager hade en djup på 0,38–0,46 meter. Därunder fanns en stenläggning med 9–18 cm stora stenar. Läggnigen bestod av två lager sten som låg i gråbrun humös sand med inslag av träkol och enstaka inslag av tegelkross. Stenarna grävdes bort i den södra delen av schaktet. Under denna, på nivån 0,59–0,61 meter under asfaltkanten, fanns ett cirka 0,2 meter tjockt gult sandlager med fläckar av brun humös sand och en del träkol, brända träbitar, något inslag av tegelkross och bränd lera. Överytan var inte helt plan utan varierade några cm i höjdd. I lagret låg enstaka mindre stenar och två bitar grönfärgat fönsterglas som inte togs tillvara. Sanden gick fram till en dubbel rad med tegelstenar som täckte elledningarna. Däremot låg stenläggningen delvis över teglen, vilket innebär att den är yngre än ledningarna. Möjligen

är sandlagret samtida med tegelraden. Sanden togs ner till en nivå 0,66–0,68 meter under asfaltyta (+3,86 m ö.h.). En mindre sondering gjordes i söder av sandlagret och under detta fanns ett mörkt kulturlager cirka 0,85–0,87 meter under asfaltkanten. Det innehöll brun sandig humus. Detta lager undersöktes inte då det låg under planerat schaktdjup.

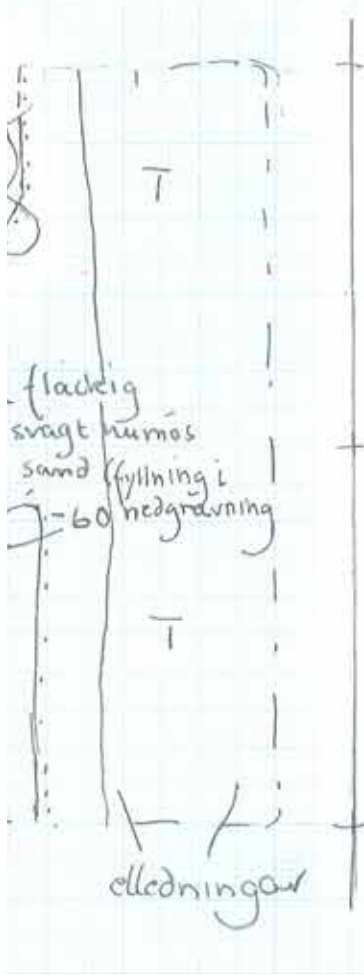
Schakten
111 och 124

Plan
Skala 1:20
2017-05-08
NB

- ① stenläggning, gata, 2 nivåer
- ② gro-sulbete sand, sotjord
- ③ kurbetschakt
- ④ Gria-låge mellant sand set, larklattan, smetar, utflytt

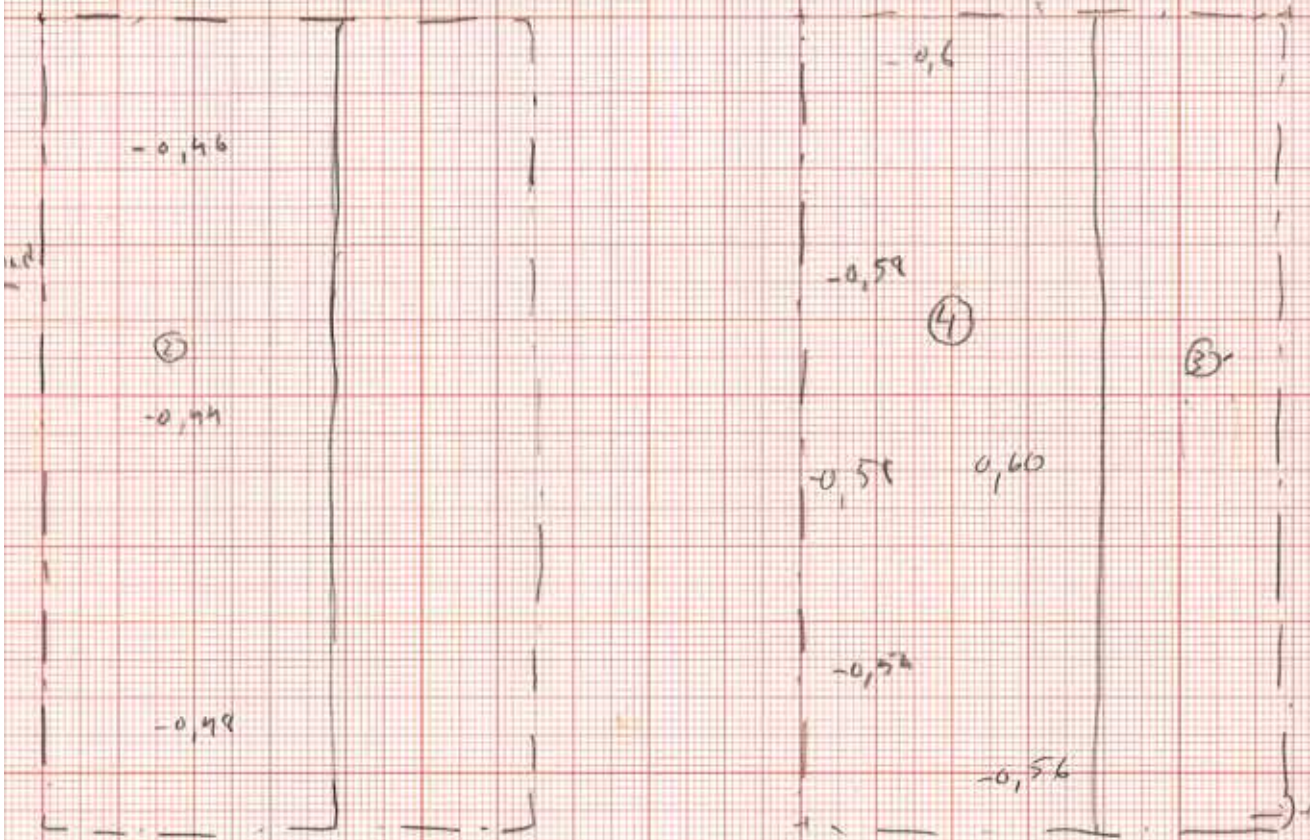
Plavgrop 2
(5118)

Plan/sektion
