# BUSSKUR STORA TORG

Halland, Halmstad kommun, Halmstad stad, Halmstad 5:2, RAÄ 44:1

RAPPORT KULTURMILJÖ HALLAND 2021:16

Arkeologisk undersökning i form av en schaktningsövervakning 2020

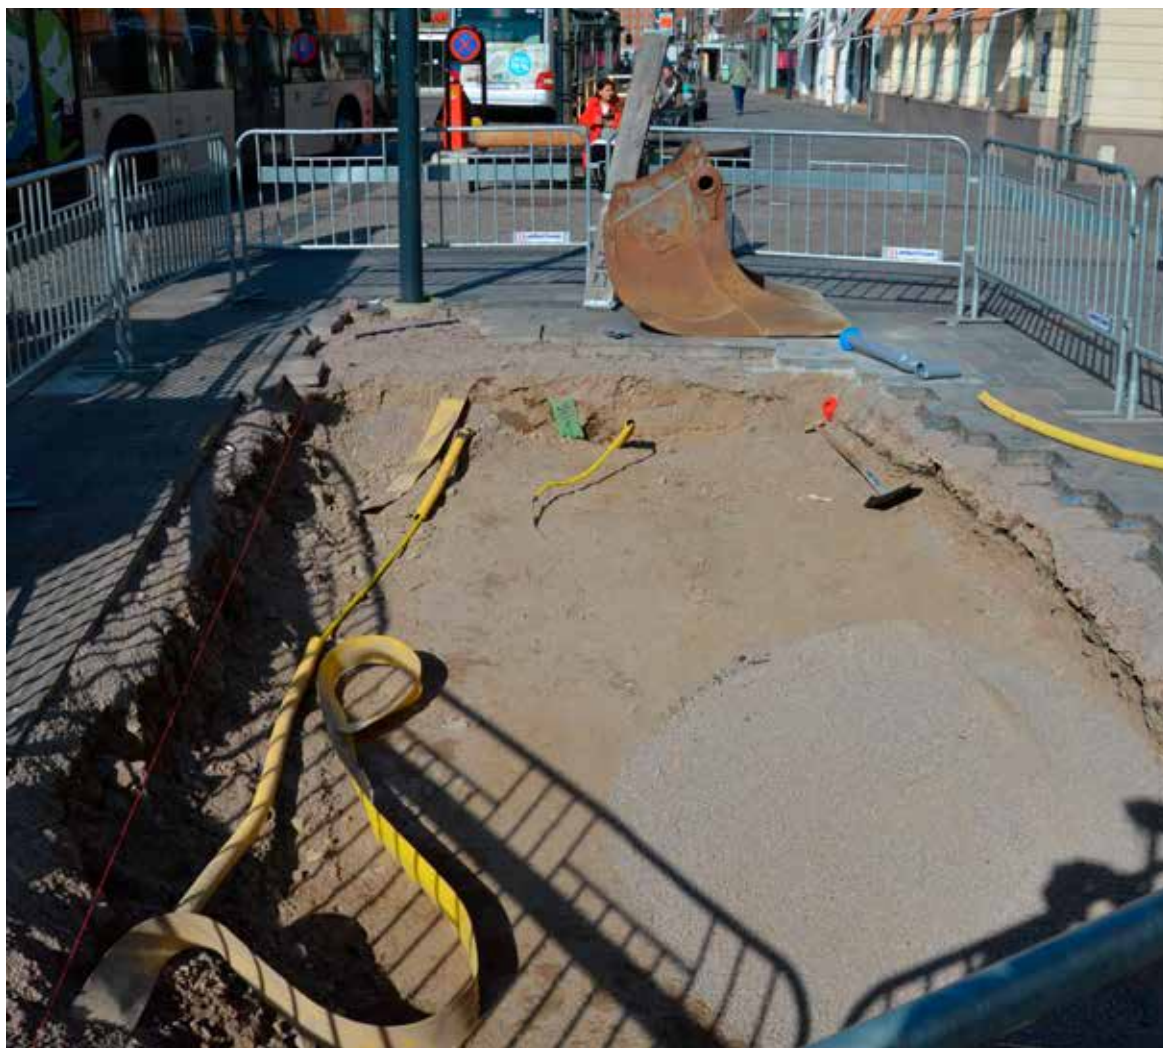
Bild framsida: Översiktsfoto av väntutrymmets schaktningsområde. Foto: Sofie Renström. (Fotonr. 2021-2-5).

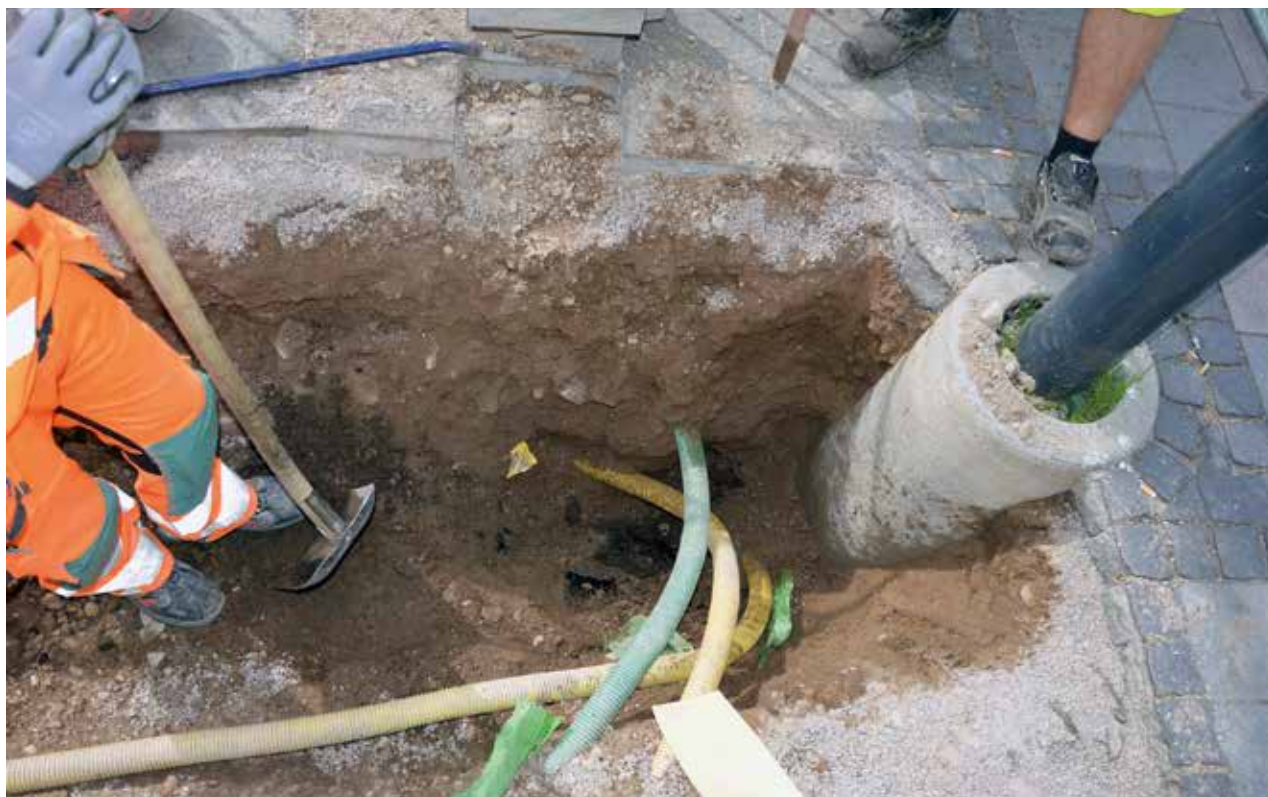
Figur 3. Schaktets utvidgning i sydväst, med arkeologiska lager synliga i botten, framför lyktstolpen.  
Foto: Sofie Renström. (Fotonr. 2021-2-6).

En utvidgning av schaktet i sydväst behövde dock utföras för vidare elledningsarbete, och i samband med detta gick arbetet till cirka en meters djup för att nå botten på plinten för en intilliggande lyktstolpe. I denna utvidgning påträffades kulturlager på 0,9 meter under dagens marknivå. Den öppnade, djupare ytan med berörda kulturlager var dock mycket begränsad (0,3 x 0,4 m<sup>2</sup>), och arbetet berörde 19 centimeters djup av arkeologiska lager. Arkeologin påträffades i dess topp på 4,247 meter över havet. Botten för detta anläggningsarbets schakt genom kulturlagren var 4,058 meter över havet. De arkeologiska lagren genomgrävdes inte till botten, och hur djupa de är utöver de undersökta 19 cm kunde inte avgöras vid denna undersökning.

Det översta lagret (toppmått 4,247 m ö h) under recenta utfyllnadsmassor bestod av svart, kolblandad silt innehållande träflis. Möjligen är detta ett brandlager, eller ett utfyllnadslager bestående av brandpåverkade massor. Detta var cirka 15 cm tjockt.

Under detta kom ett lager av grå silt innehållande sparsamma mängder rött tegelkross. Detta var ungefär 4 centimeter djupt, och vilade på ett lager av grå-orange silt med markant större mängd rött tegelkross än ovanliggande lager, sparsamma kalkfläckar, och innehöll även träflis. Detta tolkas som utfyllnadsmaterial. I toppen av detta lager påträffades även två stenar (0,07 x 0,08 och 0,08 x 0,10 meter), men huruvida dessa utgjorde delar i utfyllnadsmassorna eller delar av en konstruktion var omöjligt att säga utifrån den begränsade yta som undersöktes.
