FIBERLEDNING VID NORRE PORT

Halland, Halmstad kommun, Halmstad stad, Halmstad 5:1, RAÄ 44:1/L1997:3939

RAPPORT KULTURMILJÖ HALLAND 2022:24

Arkeologisk schaktningsövervakning 2022

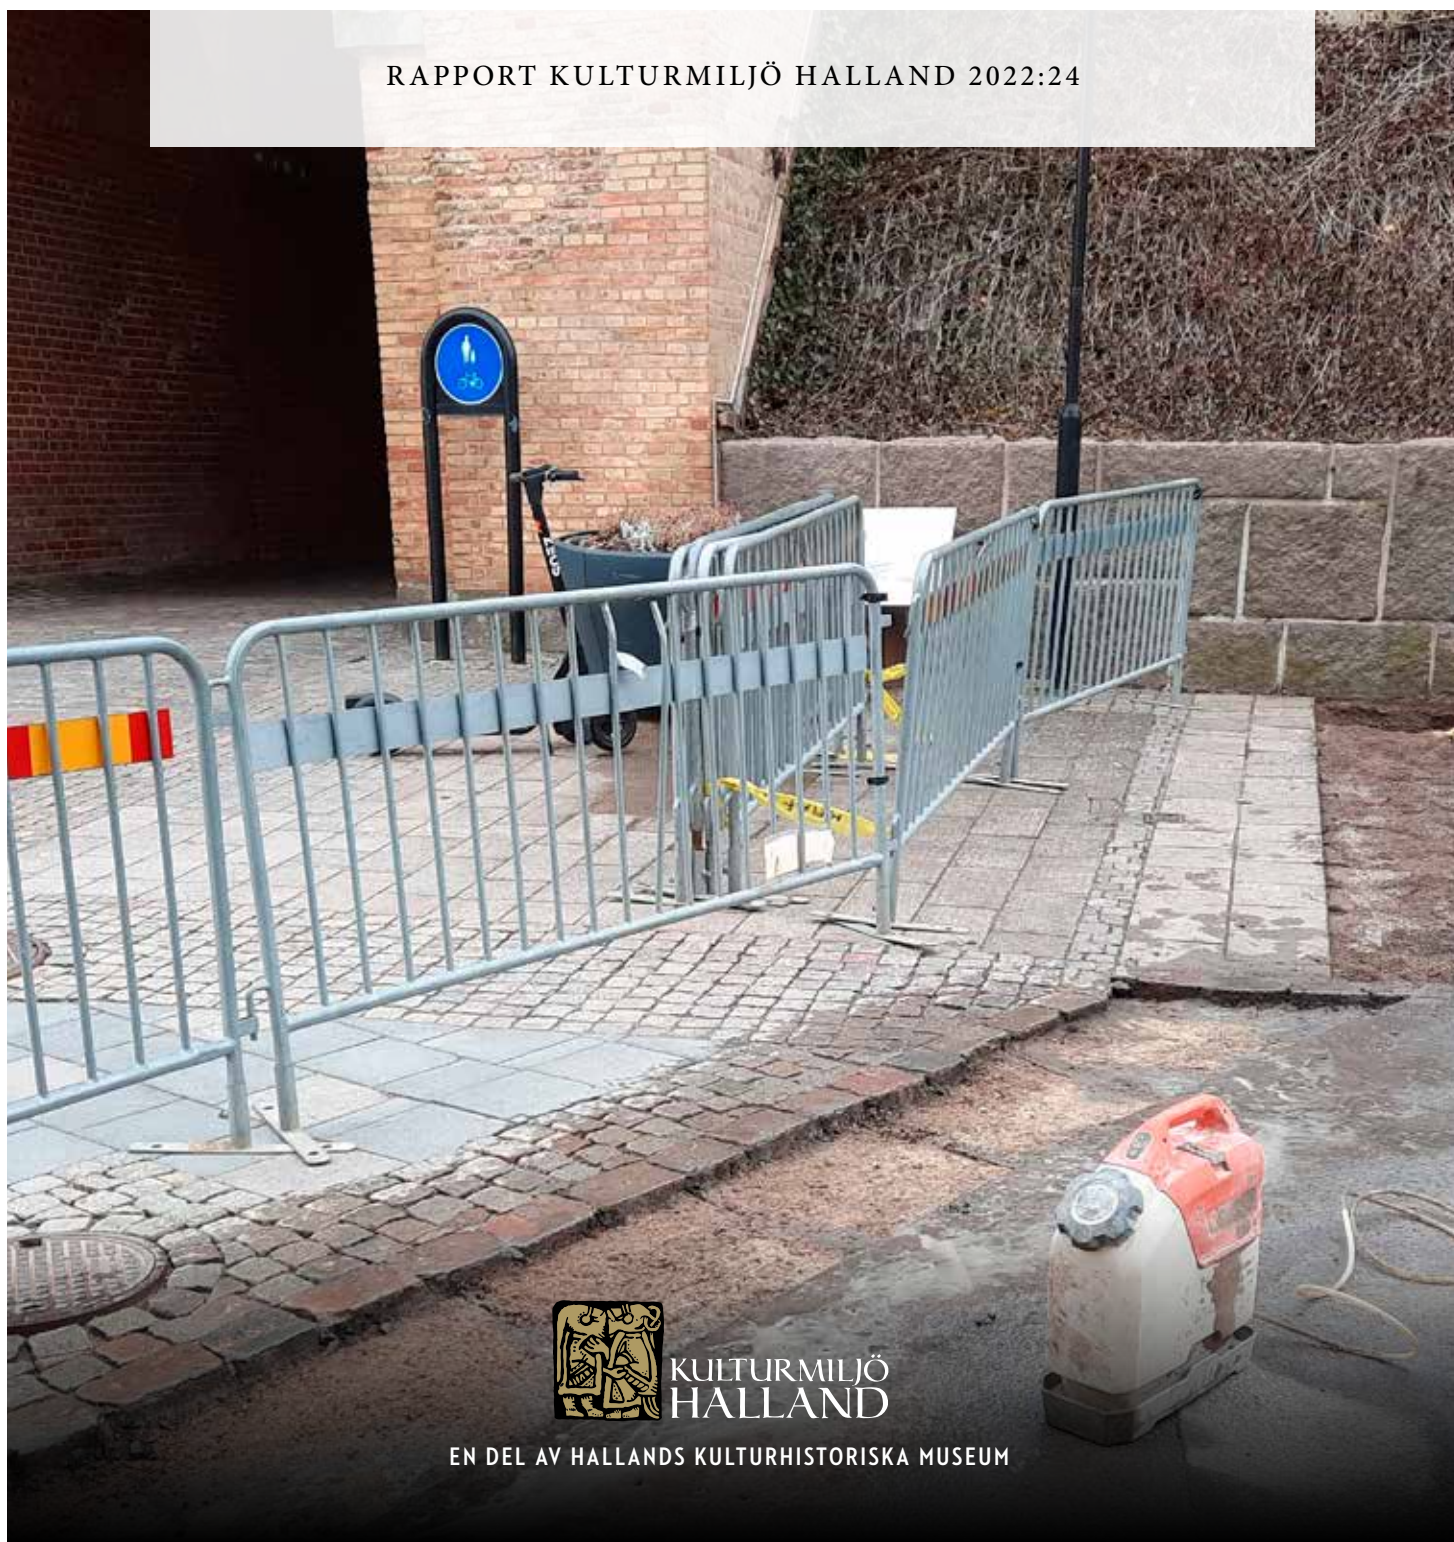
Bild framsida. Gatubeläggningen i undersökningsområdet är bortplockad.

I bakgrunden syns Norre Port. (Fotonr. 2022-8-2). Foto: Sofie Renström.

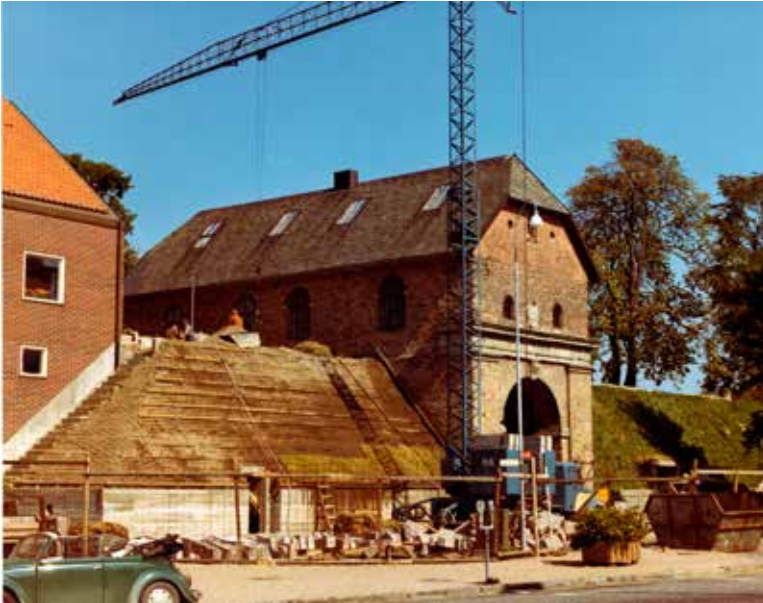
Figur 4. Rekonstruktion av vällen invid Norre Port. Foto: Stig Hartman, 1973.

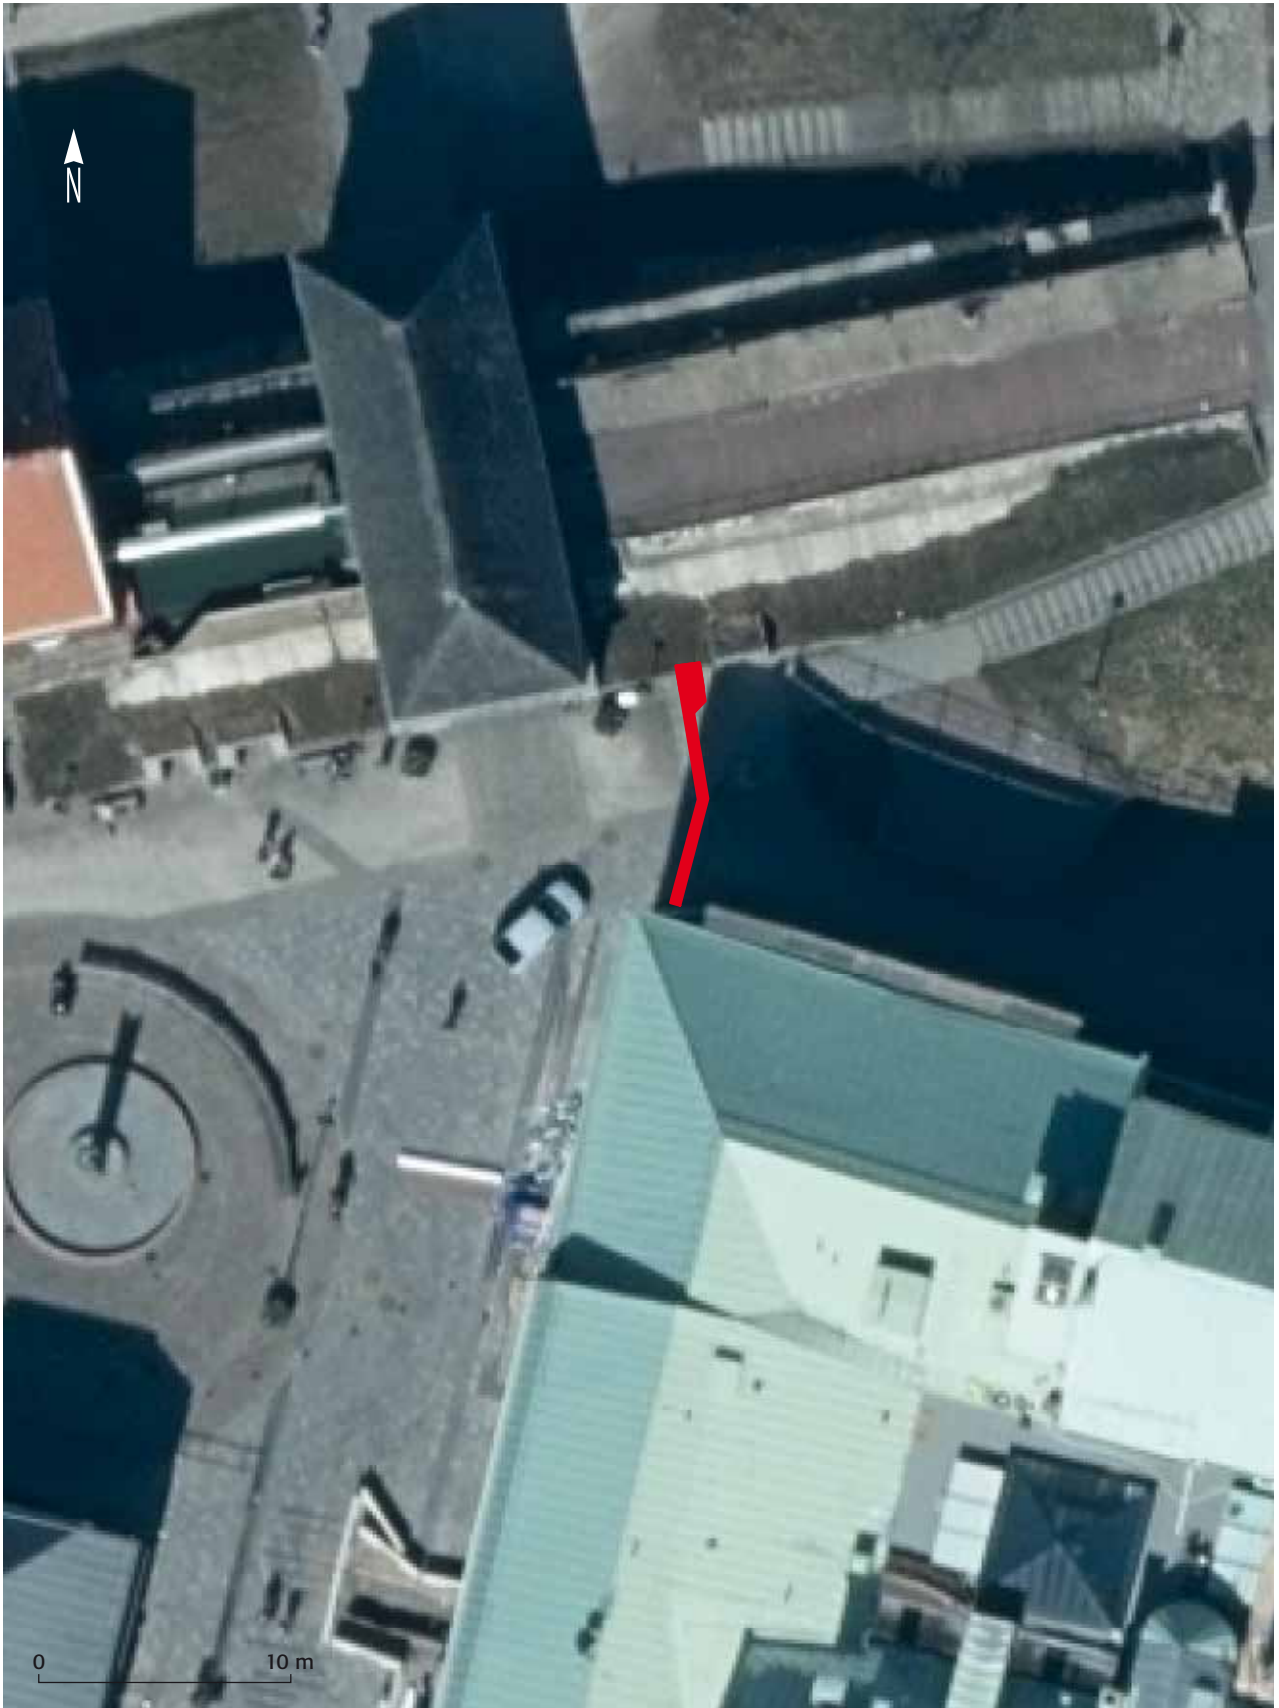
Schaktet var 0,4 m–0,95 m brett och sträckte sig ca 9,7 m långt. Det grävdes till ett djup av 0,3 m under befintlig gatubeläggning utom allra längst i norr intill murväggen där det handgrävdes något djupare till 0,5 m under befintlig gatubeläggning för att kunna tunnla under väggen och därefter dra ledningen därigenom.

Figur 5. Plan över schaktningsområdet (rött). Ortofoto 0,16 m upplösning som bakgrund, Lantmäteriet. (Fotonr. 2022-8-7). Skala 1:300.

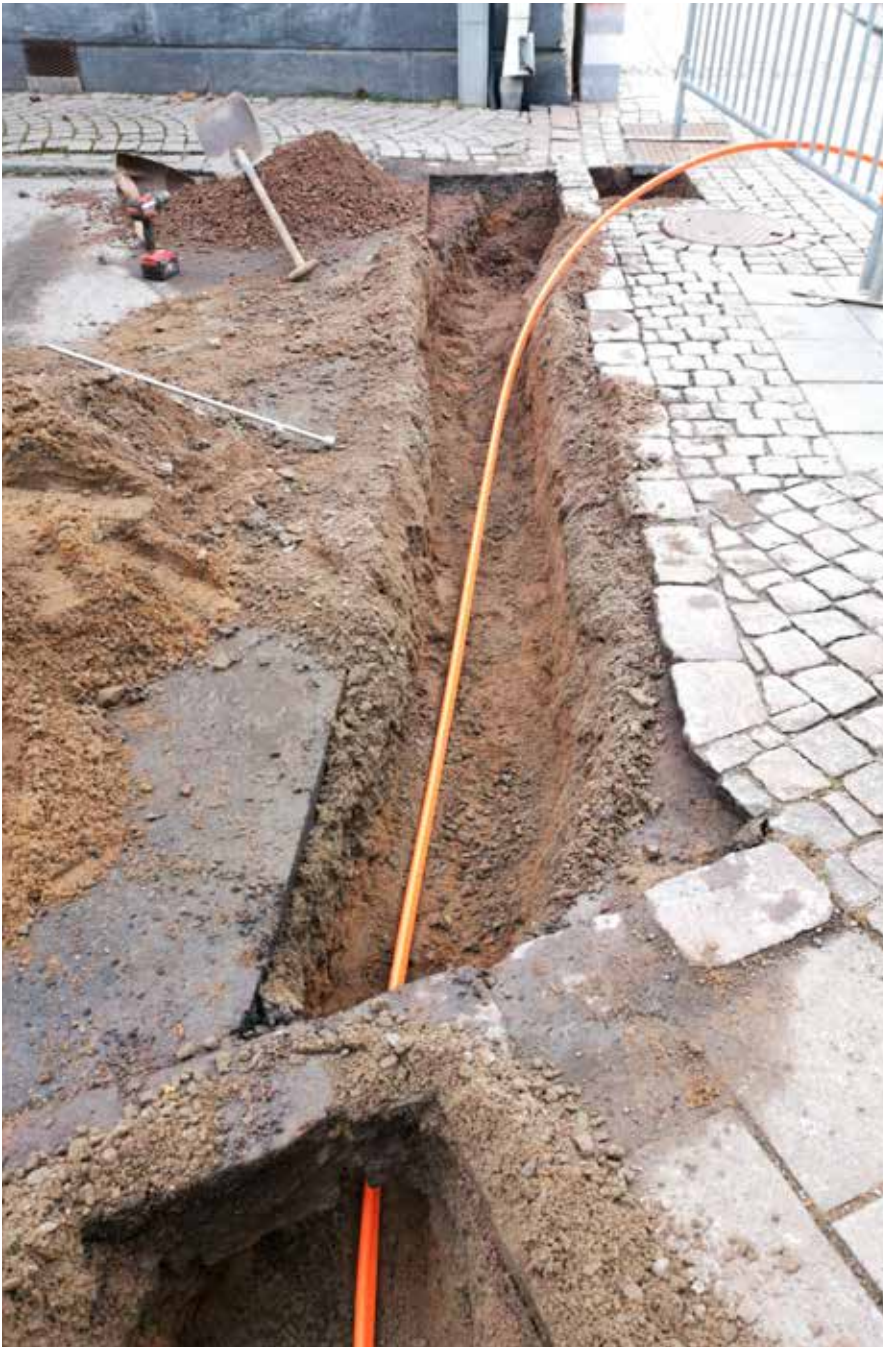
Inga arkeologiska kulturlager påträffades under schaktningsarbetet. Enbart recenta bärlager av sand och grus utan kulturinslag berördes. Inga fynd eller prover kunde således samlas in.

Figur 6. Schaktets södra halva när det är färdiggrävt och fiberledningen läggs. Endast recenta bärlager synligt i botten. Foto: Sofie Renström. (Fotonr. 2022-8-7).

än vad detta arbete berörde. Eventuella kommande schaktningsarbeten i området bör således även fortsättningsvis genomföras under arkeologisk kontroll.
