## TECKNINGSMUSEET

Ombyggnaden av f d brandstationen i Laholm

### RAPPORT

Laxen 9, Laholm, Laholms kommun

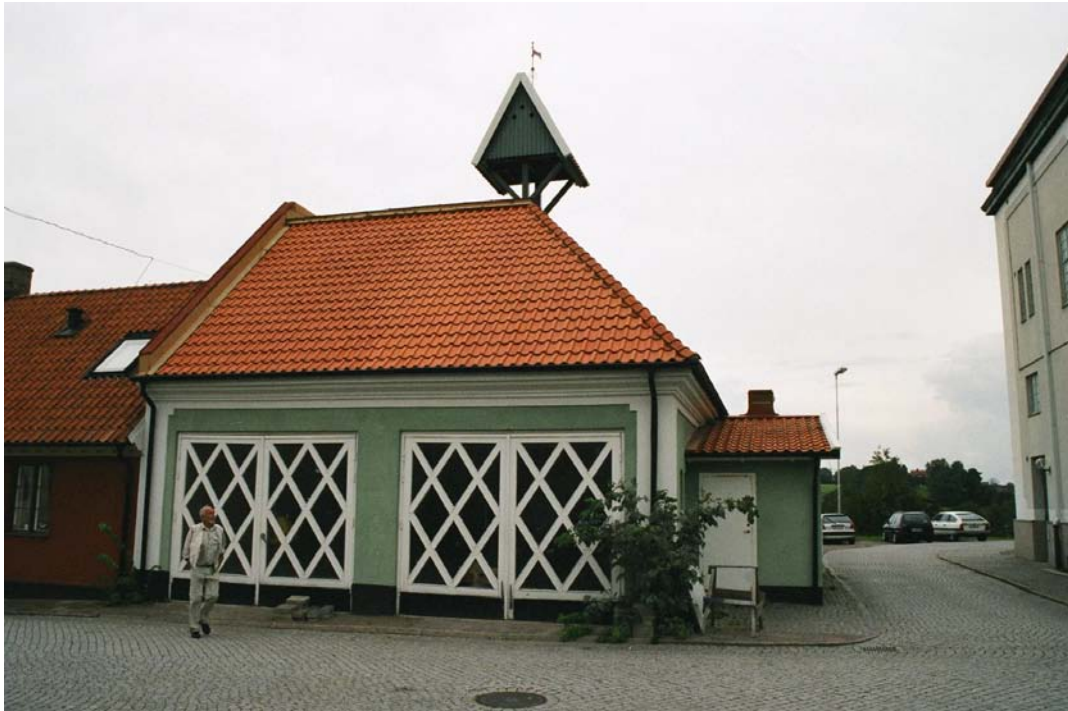
*Den gamla brandstationen strax före ombyggnaden med sin mintgröna färgsättning. Till vänster ses arkitekt Michelsen.*

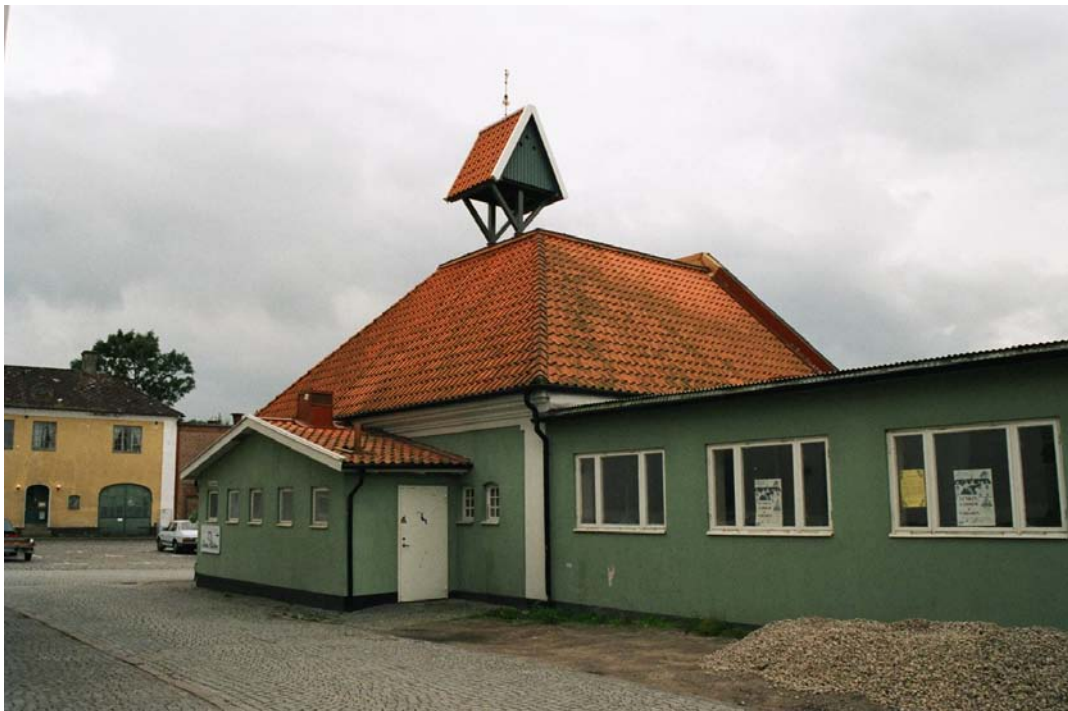
*Brandstationen före ombyggnaden. Utbyggnaden med offentliga toaletter mot Hotellgatan.*

Utbyggnaden med offentliga toaletter mot östra fasaden revs. Den ursprungliga portöppningen, som var igenmurad liksom ett par av de små fönstren, togs upp igen. Den befintliga putsen knackades ned. På södra fasaden murades delar av portöppningarna igen för att återskapa de ursprungliga stickbågsvalven. De återskapade murverken gjordes enligt traditionell metod med 1-stens tjocklek och murades med hydrauliskt kalkbruk. Teglet som användes var återvunnet från rivningshus. Två nya lisener kragades ut från de nya tegelmurarna. Fasaderna mellan lisenerna grovputsades. Lisenerna liksom takgesimsen finputsades. Fasaderna målades med kalkcementfärg i beige kulör med lisener och gesimser i vitt. Nya fönsterpartier i lättmetall med lackad mörkröd karm sattes in i de återskapade portöppningarna i södra fasaden. En mittpost anknyter till de gamla portarnas delning. I östra fasaden där huvudentrén till museet förlagts sattes en ny glasad pardörr in.

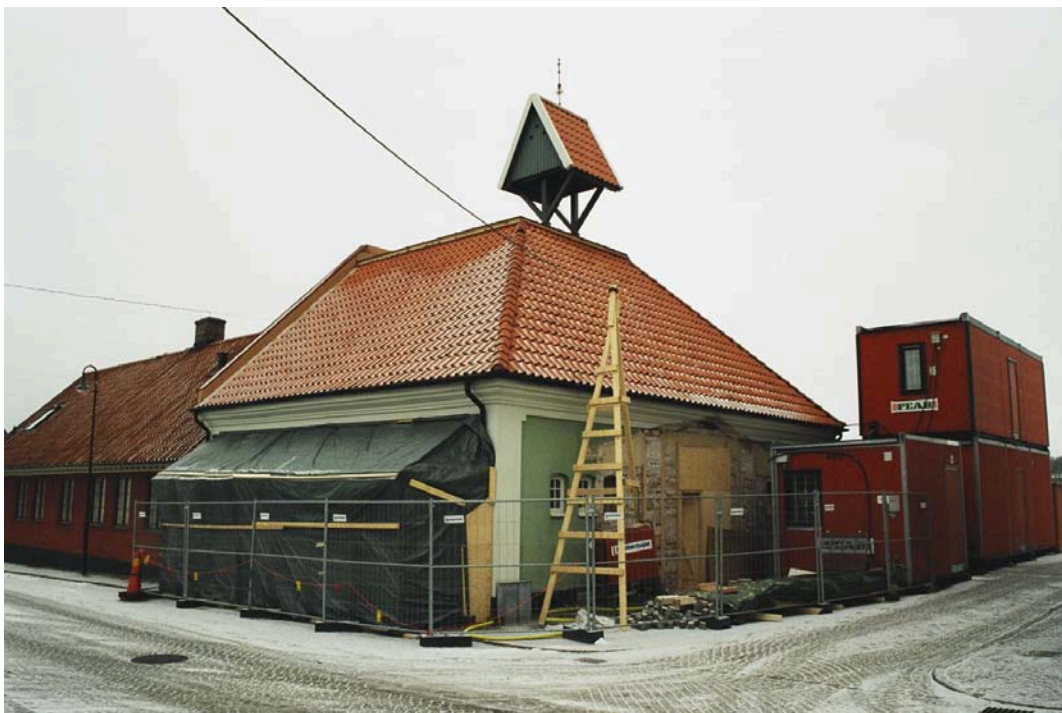
*Spruthuset under renovering, Mars 2005. De gamla portöppningarna återställs.*

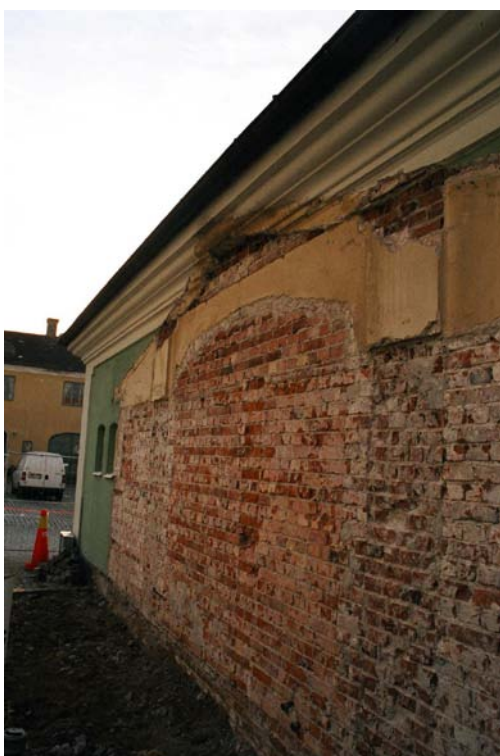
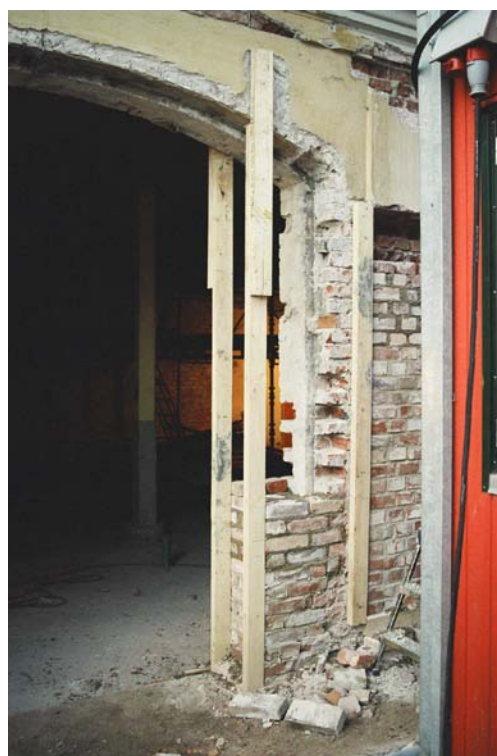
*Sedan WC-utbyggnaden rivits kunde den ursprungliga portöppningen mot öster återskapas. Spår av äldre kalkputs med gul färg fanns över stickvalvet.*

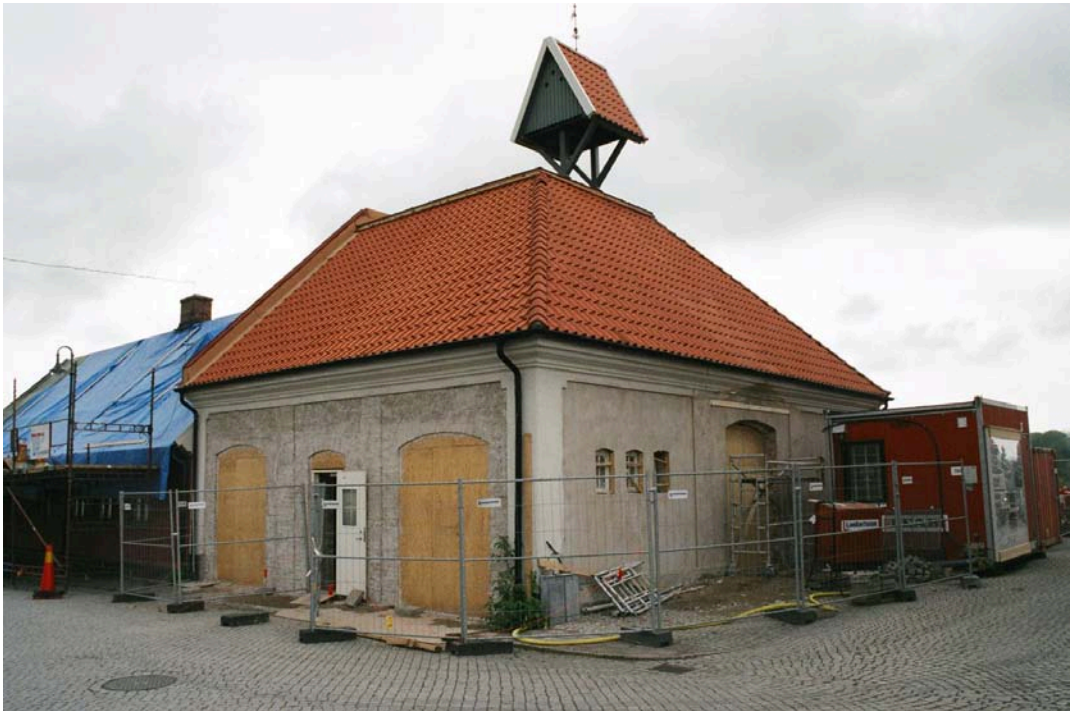
*Fasaden på väg att återskapas med ny puts och lisener runt portöppningarna.  
Maj 2005.*

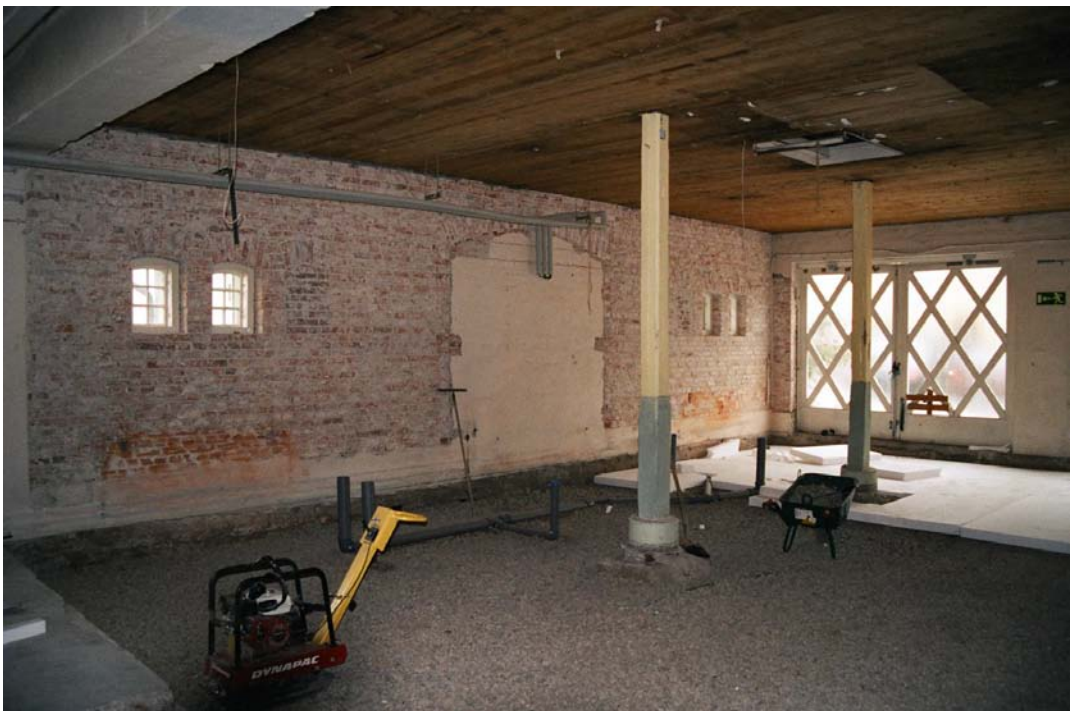
*Spruthusdelen efter att betonggolvet tagits bort. Isolering och avlopp läggs på  
avjämningen av makadam. Augusti 2004.*

Betonggolvet bilades bort. (I samband med åtgärden hittades delar av ett ursprungligt tegelgolv!). Underlaget avjämnades med makadam samt isolerades med frigolit. Nya avloppsledningar lades ner. Som nytt golvmaterial i den gamla delen lades handslaget golvtegel med diagonal läggning. Väggarna frilades in till tegelstomme. Ny puts av kalkbruk slogs på västra och östra väggen. På den södra väggen med de nygamla valvöppningarna har man låtit teglet stå bart. Ett vindfång med toaletter på varsin sida mot öster har byggts. Mot utställningsrummet har denna liksom västra väggens nedre del klätts med vitlaserad, liggande råspont. De gamla bärande plåtskodda pelarna i trä har behållits men gjorts trärena. De senare insatta innertaken revs bort i den västra delen av rummet där nu takstolskonstruktionen delvis framträder. Den övre delen mot yttertakets isolerades och kläddes med liggande råspont.

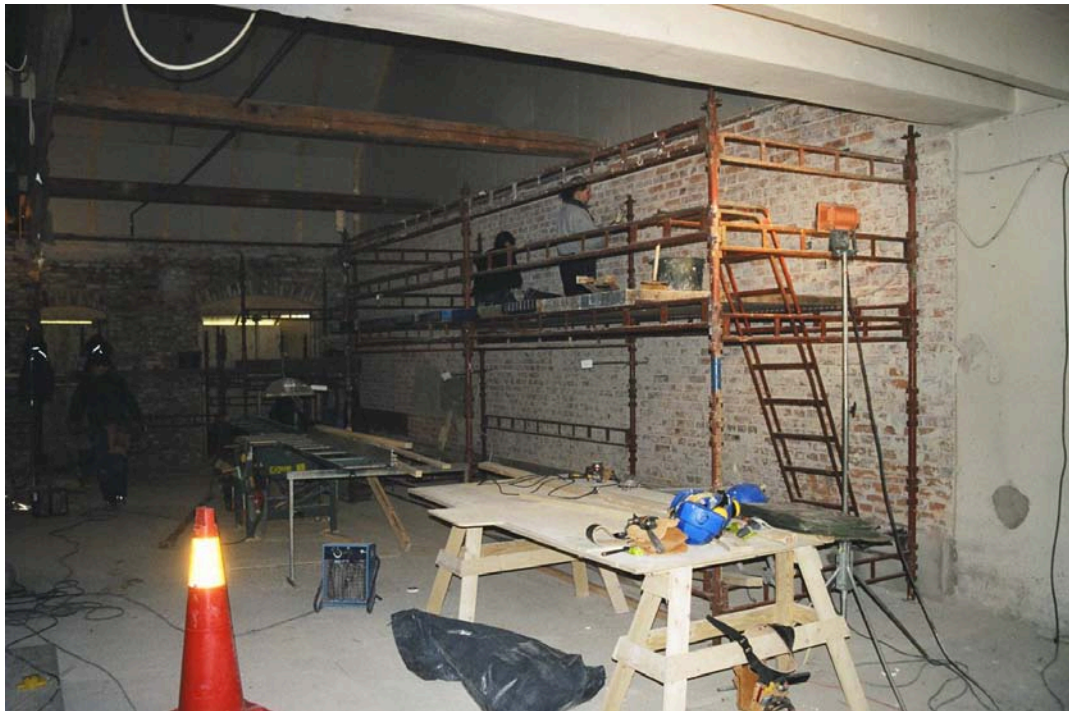
*Västra väggen repareras. Mars 2005.*

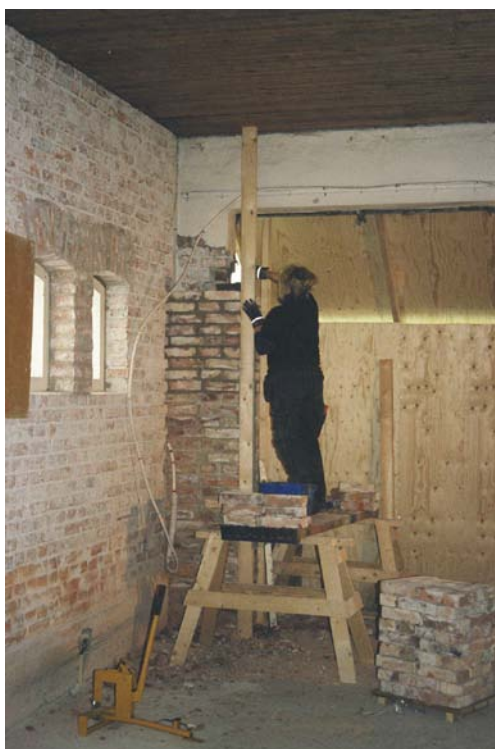
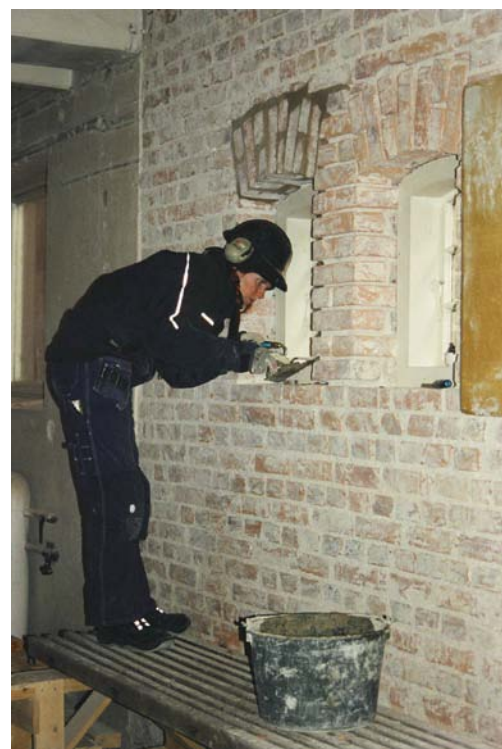
*Uppmurning av valv med begagnat tegel i södra väggen. Den på 50 talet tillkomna betongvalvet behölls men murades över. Th fogas tegel i en återupptagen fönsteröppning.*

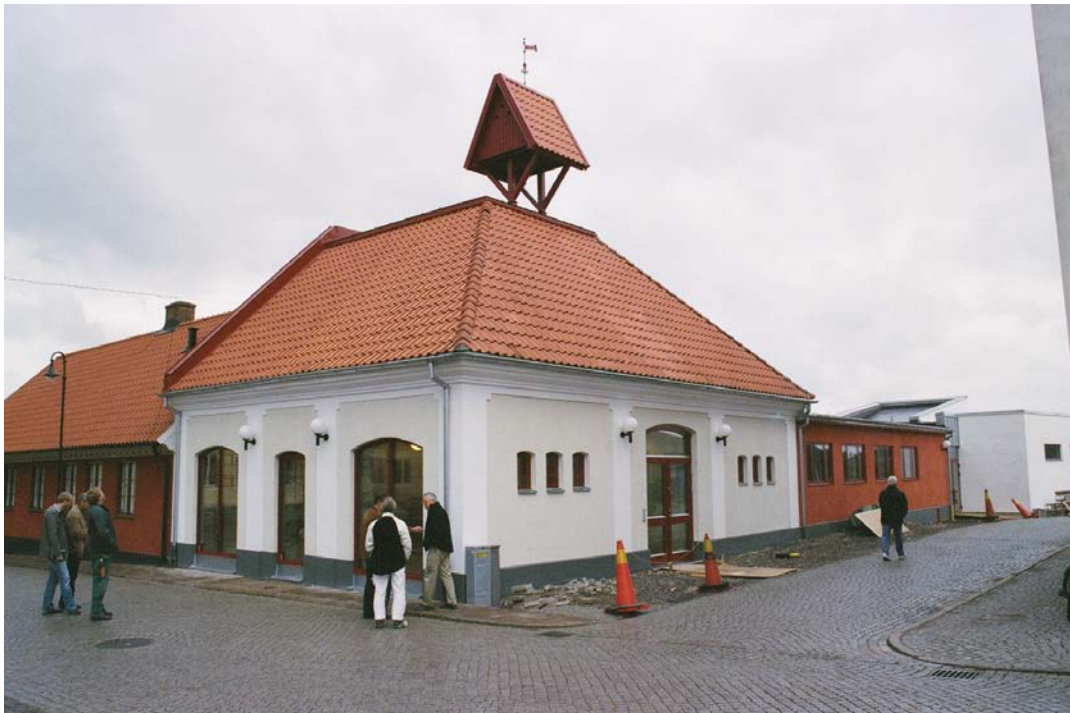
*Spruthusets fasader och tak besiktigas efter avslutad restaurering. November 2006.*

Slangtornet fick ny plåt på vindskivor och målades om i faluröd kulör. Brandmuren mot grannfastighet kläddes med ny plåt på uppstickande del. Tegeltaket tvätades.

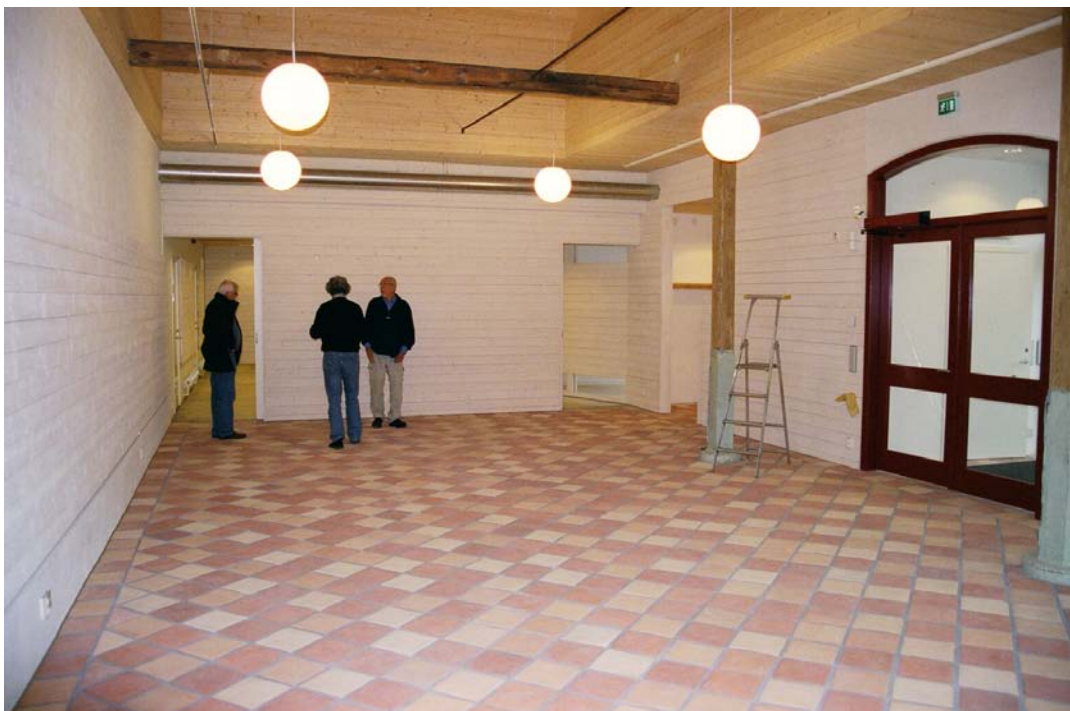
*Interiör slutbesiktning. Vy mot norr. Notera det vackra golvet med handslaget tegel. November 2006.*

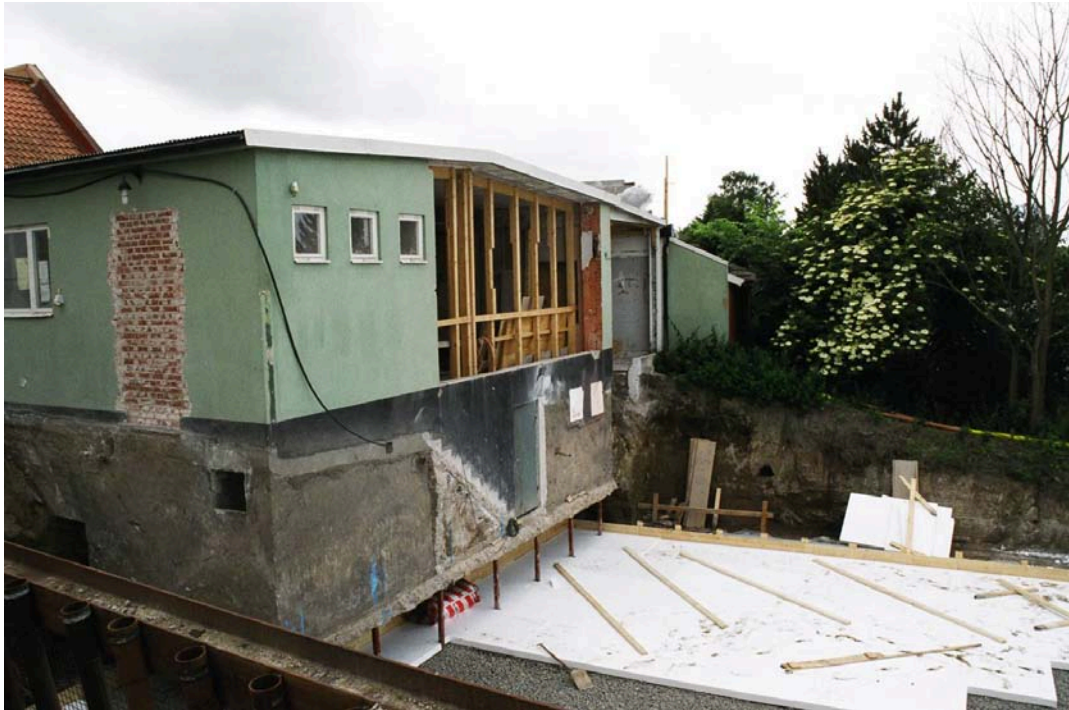
*1950-talsdelen tycktes sväva i samband med grundläggningen av nybyggnaden.*

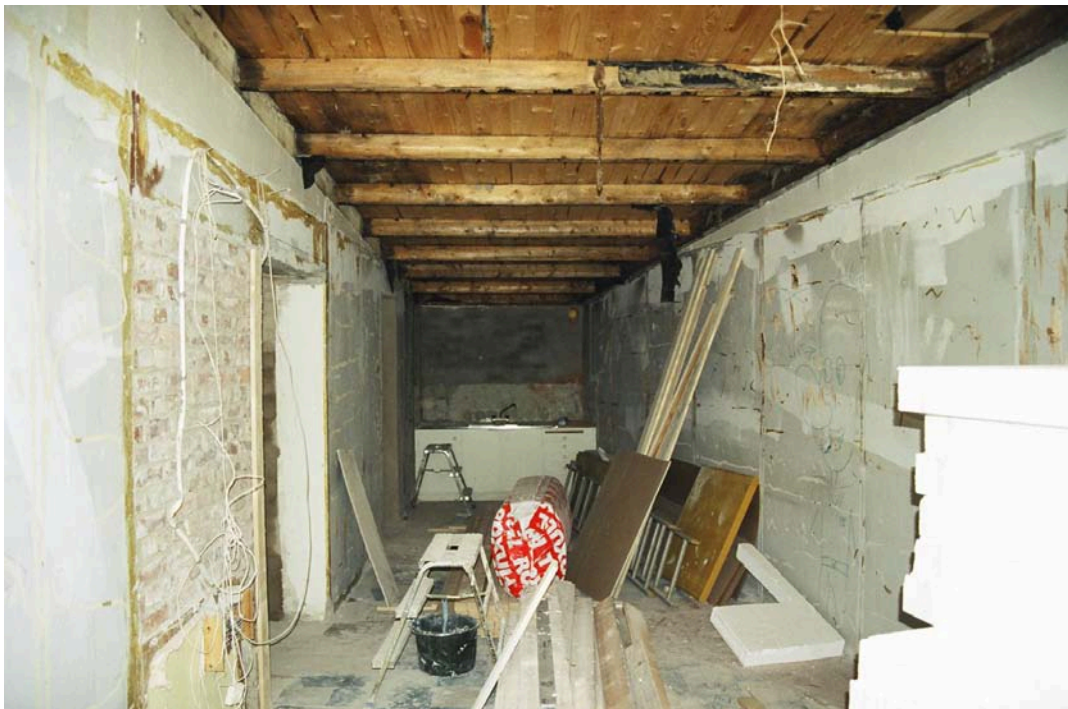
*Den västra tillbyggnaden under renovering.*

Delar av väggen mot norr revs för att skapa rumskommunikation med den nya tillbyggnaden. Dörröppningen på östra fasaden murades igen med tegel. Fasaderna mot väster och öster putslagades och målades med kalkcementfärg i terrakottakulör. De ursprungliga fönstren behölls och målades i samma röda kulör som övriga fönster. Yttertaket lades om med ny svart takpapp.

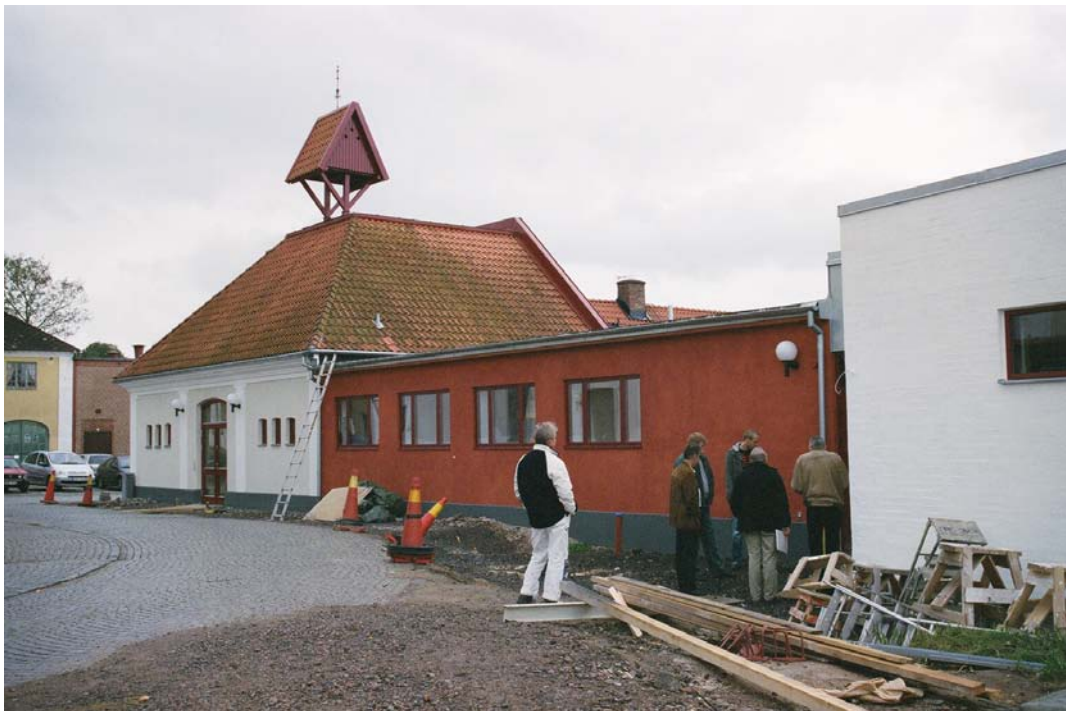
*Tillbygganden efter renovering. Fasad mot öster. November 2006.*

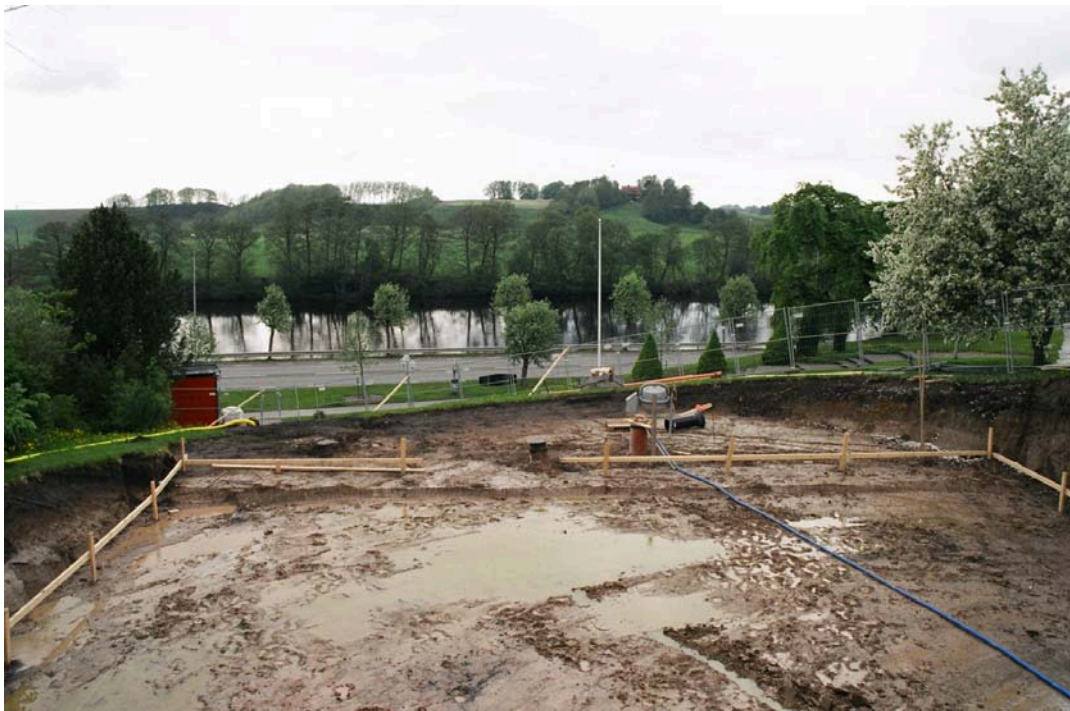
*Grundläggning för den nya byggnaden pågår. Vy mot norr med Köpingelandet i bakgrunden. Maj 2005.*

Den nya tillbyggnaden är som en följd av nivåskillnaden utformad som ett suterängshus i två våningar. Delar av slänten ned mot Ätran har för ändamålets schaktats bort. Ett omfattande grundläggningsarbete har varit nödvändigt. Byggnadskonstruktionen är kortfattat platta på mark med stomme och väggar av armerad betong och tegel. Taket har en s.k. attikakonstruktion, dvs. takfot saknas genom att ytterväggarna döljer yttertaket. Taket är täckt med svart takpapp. Fasader-na/ytterväggarna kröns av zinkplåt.

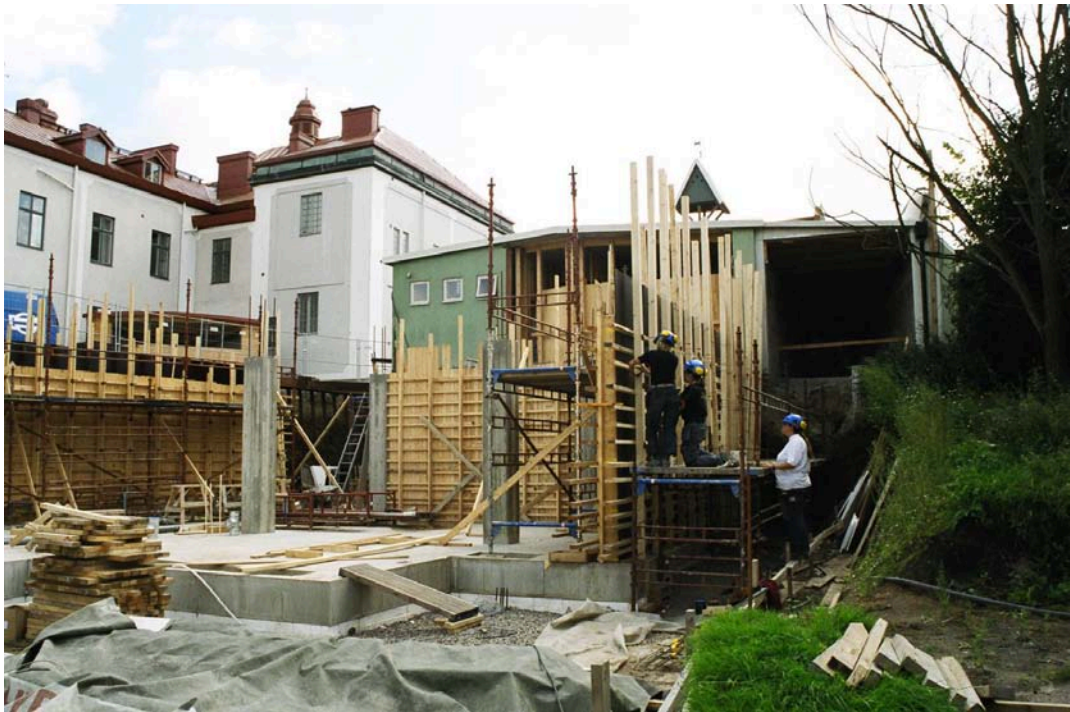
*Väggar gjuts. September 2005.*

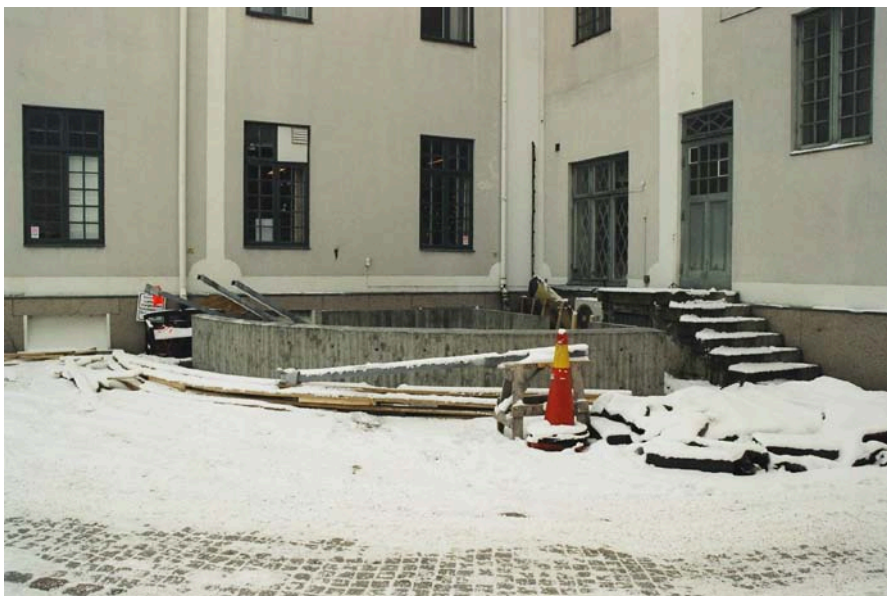
*Grunden gjuten. Till höger trappan som senare togs bort. Mars 2005.*

I samband med ombyggnaden av brandstationen byggdes ett sophus på baksidan av Stadshotellet. En trappa i sten fick tas bort för att byggnaden skulle få plats.

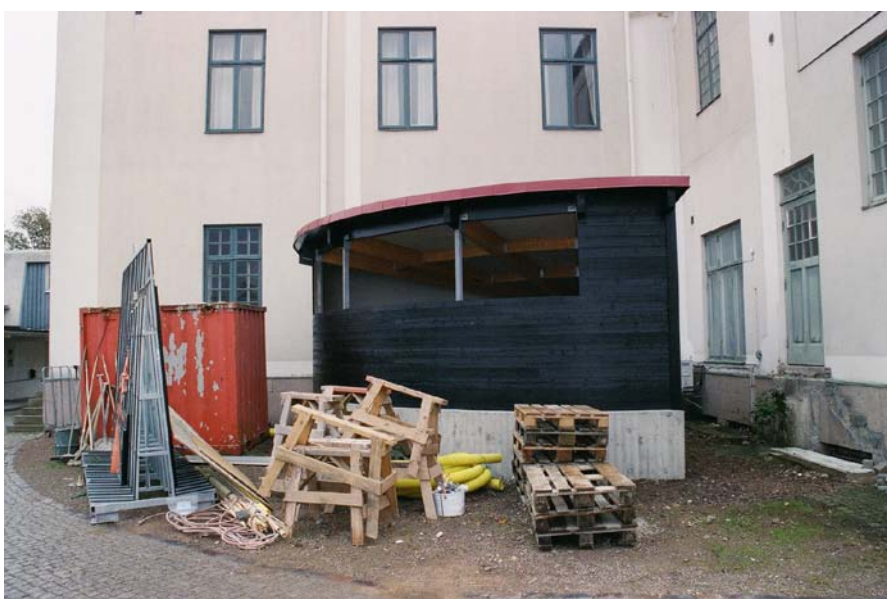
*Den färdiga byggnaden. November 2006.*

Bygganden är formad som en kvartscirkel. Den har en hög sockel av ofärgad betong. Väggarna består av mineritskivor utvändigt klädda med liggande, ospontade bräder som laserats i svart. Taket är ett pulpettak med lutning mot hotellbyggnaden. Det är täckt med röd bandtäckt plåt.
