# KRONOBRÄNNERIET

## Ombyggnad av vindsvåningen

## RAPPORT ÖVER RENOVERING

Kv Borgen 15, Halmstads kommun

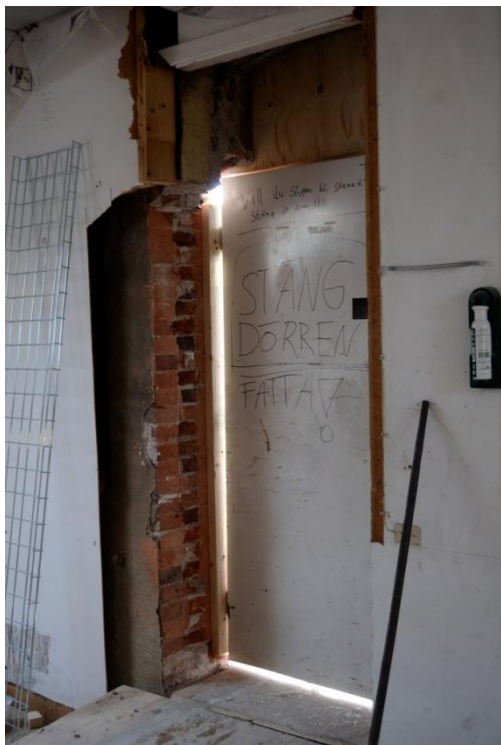
*För att kunna ta in byggnadsmaterial under byggtiden förstörades fönsteröppningen i södra gaveln. Murverket är 1-stens tegel, som putsats, ut och invändigt. Troligen gjordes det efter branden 1936.*

För att kunna tillgodose införsel av material för ombyggnaden gjordes en öppning södra gaveln under befintlig fönsteröppning.

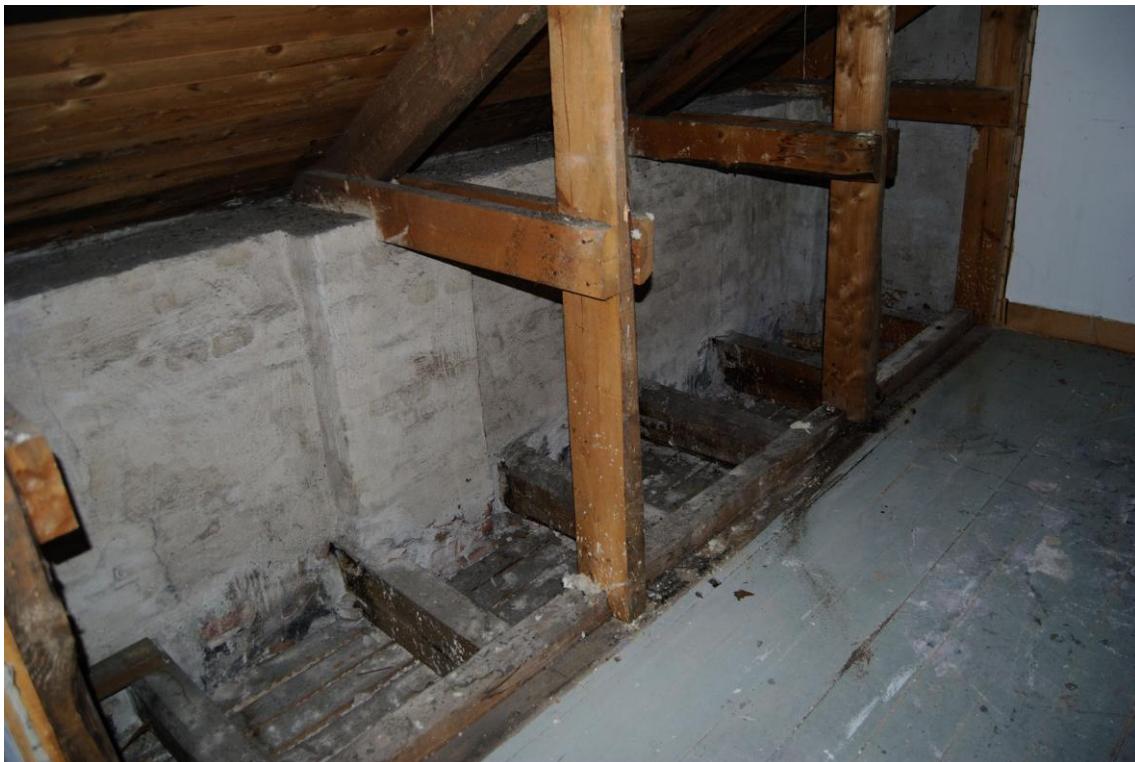
*Stödbenen till takstolen. Hela takkonstruktionen uppfördes efter branden 1936.*

I samband med isolering av golv och yttertak kunde konstateras att vindsbjälklag och takstomme har tillkommit på 1930-talet, vilket bekräftar uppgiften att större delen av byggnadens inre förstördes i samband med branden 1936.

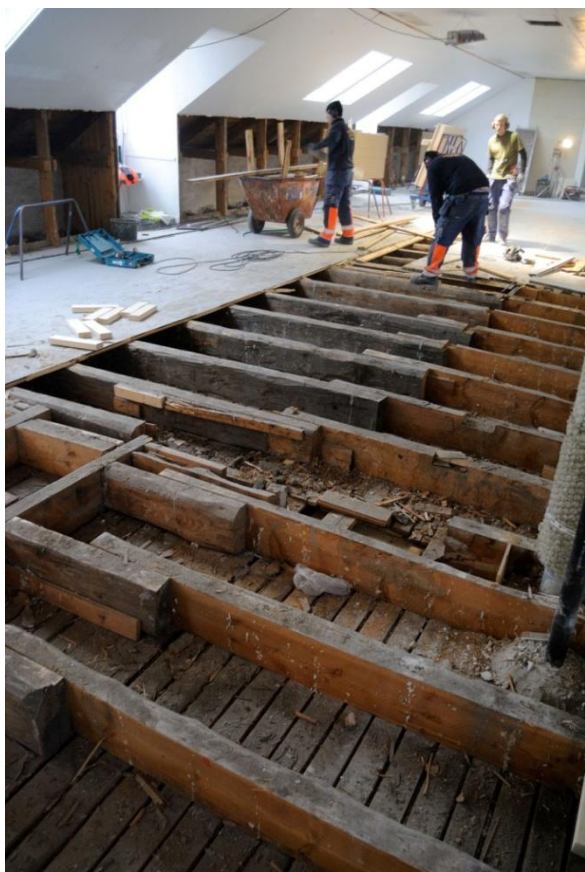
*Frilagt bjälklag. Bjälkarna är skarvade med bultar på mitten.*

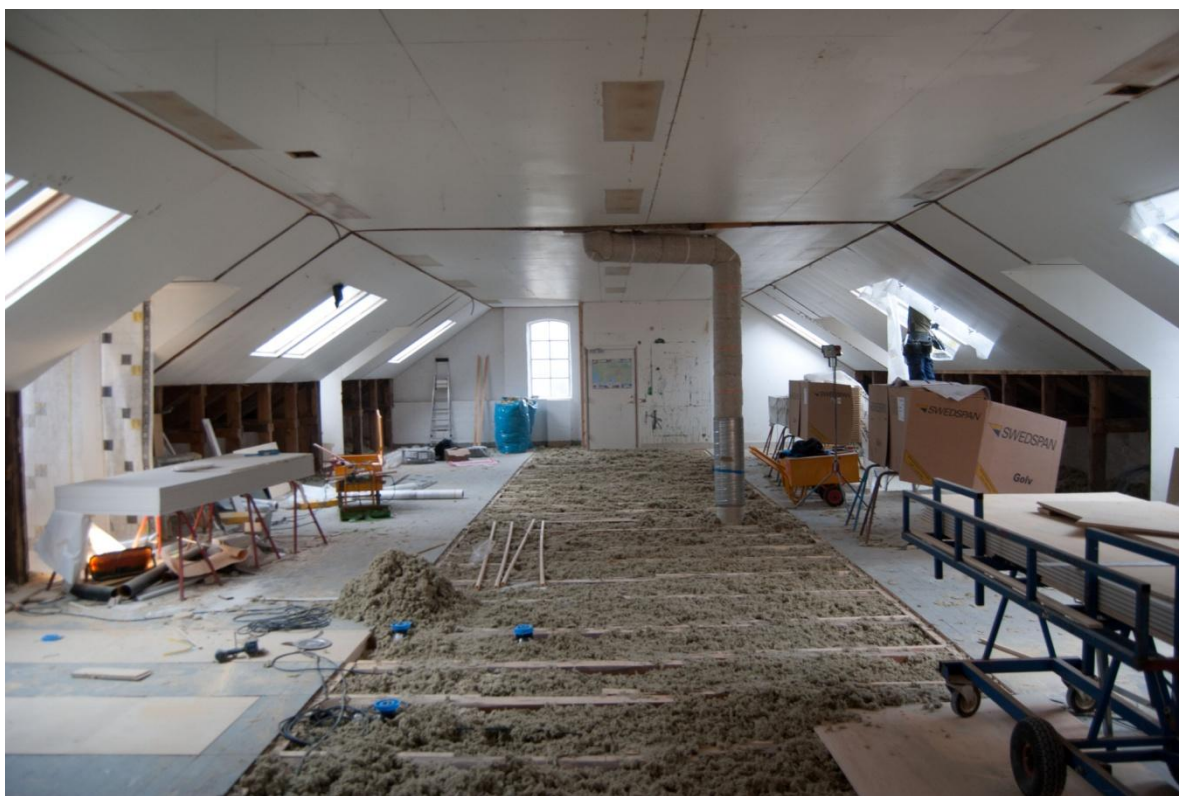
*Bjälklaget isolerades med mineralull. Golvet riktades och gipsades. Januari 2013.*

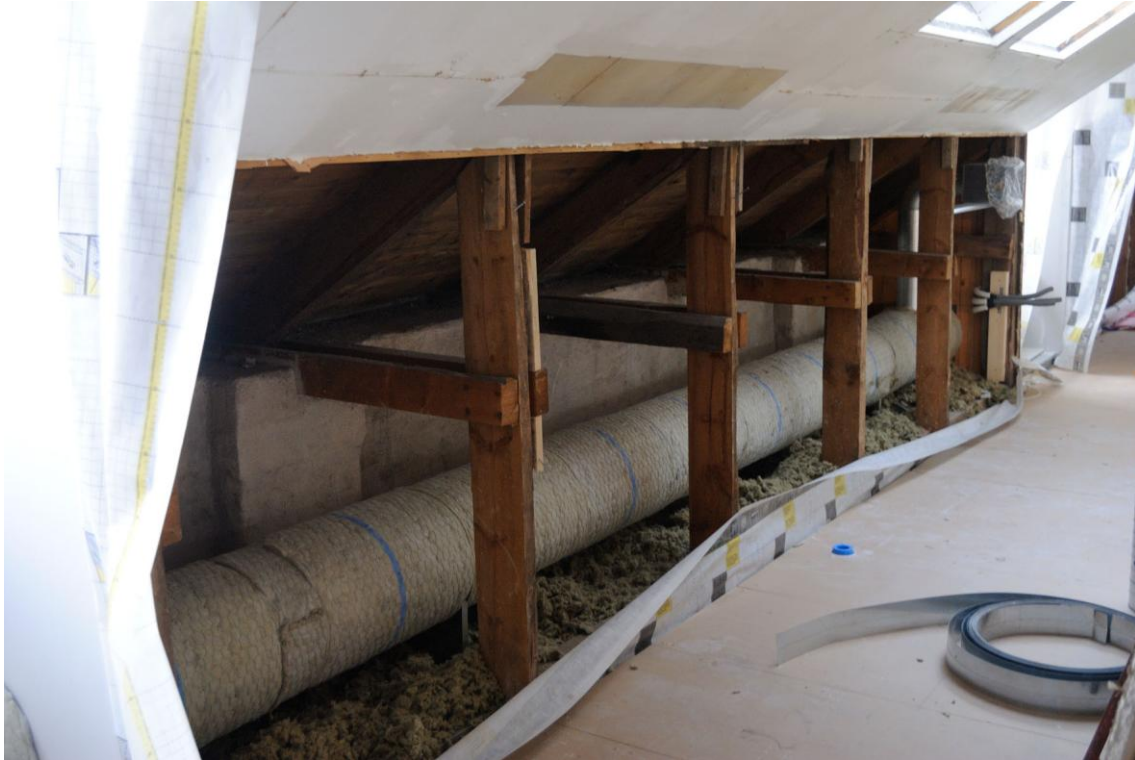
*Utrymmet bakom stödbenen vid takfoten har använts för ventilation och andra installationer.*

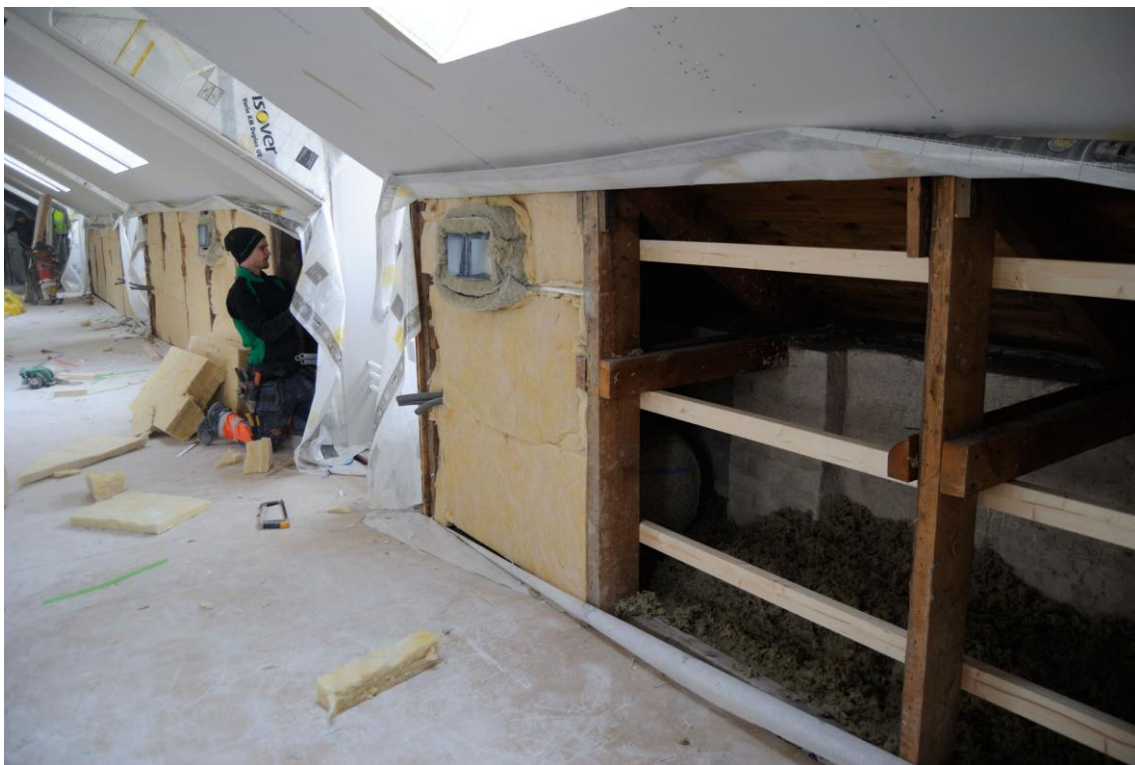
*Väggpartiet vid takfoten isoleras.*

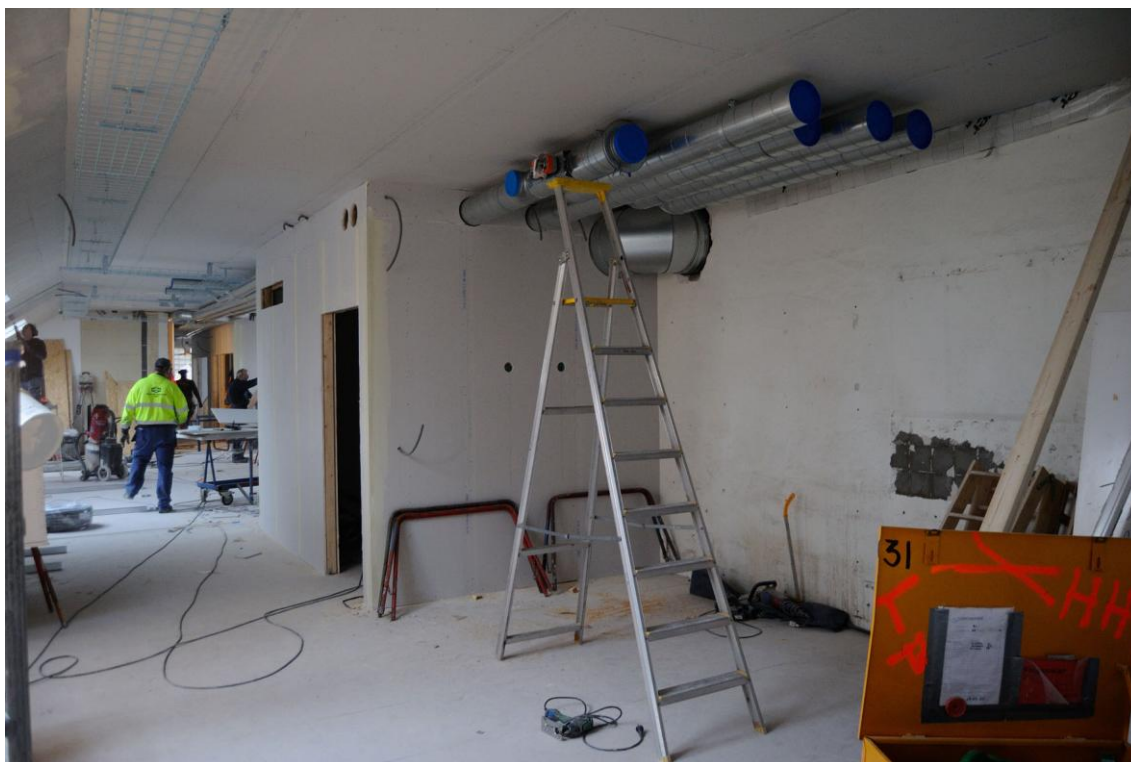
*Omfattande ventilationsinstallationer i blivande köksutrymme.*

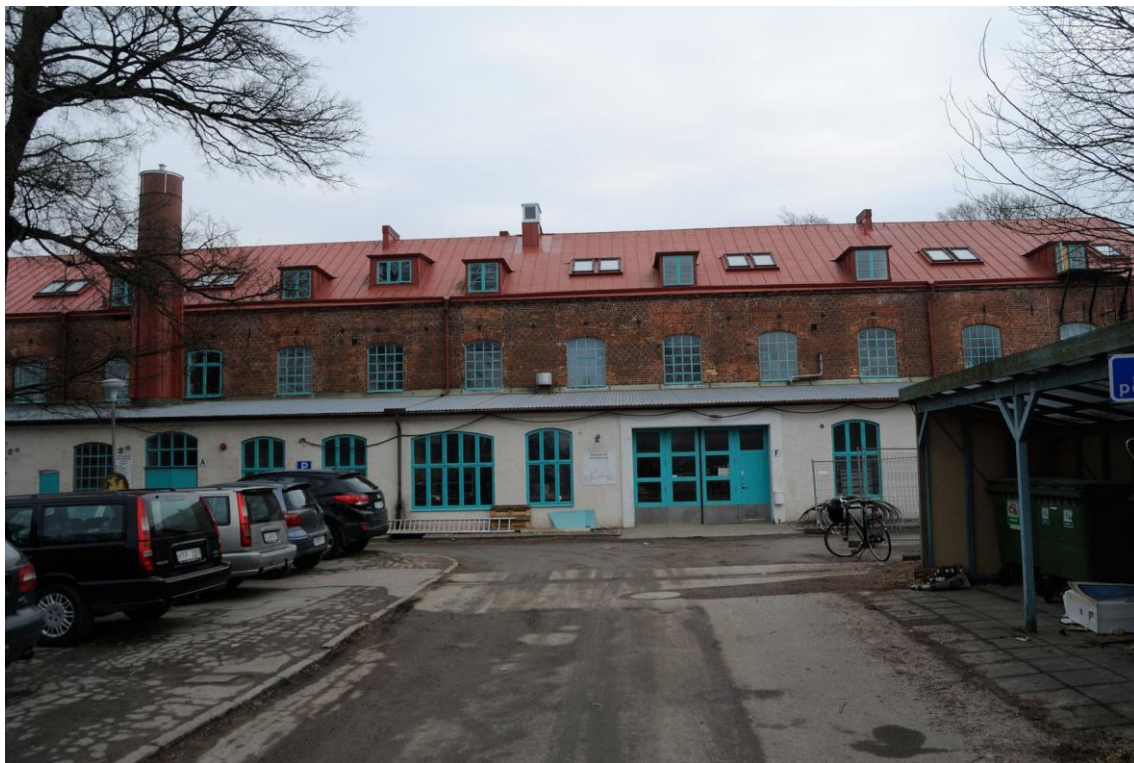
*Den nya ventilationshuven har fått en central placering på huskroppen. Mars 2013.*

På taket har en ny ventilationshuv tillkommit. Huven har utseendemässigt och genom placering anpassats till takarkitekturen. Vidare har ventilationsöppningar och en brandgaslucka placerats i takfallet.

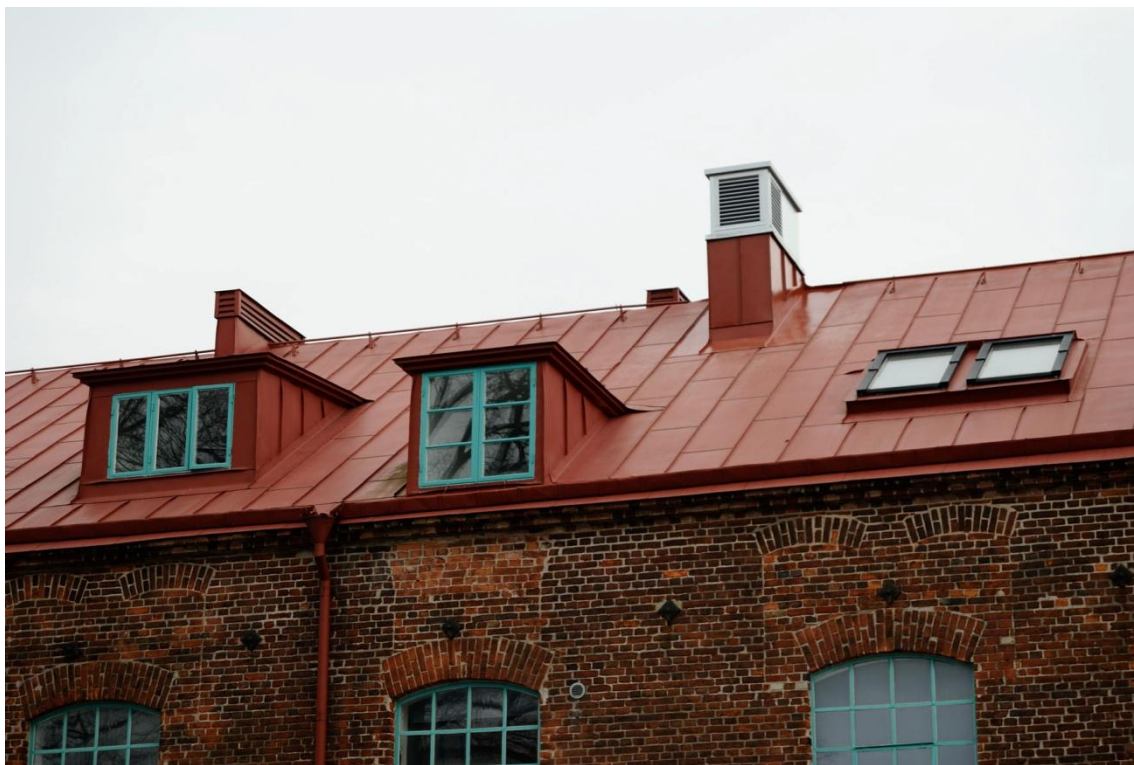
*Huven ska senare målas i den röda plåtkulören.*

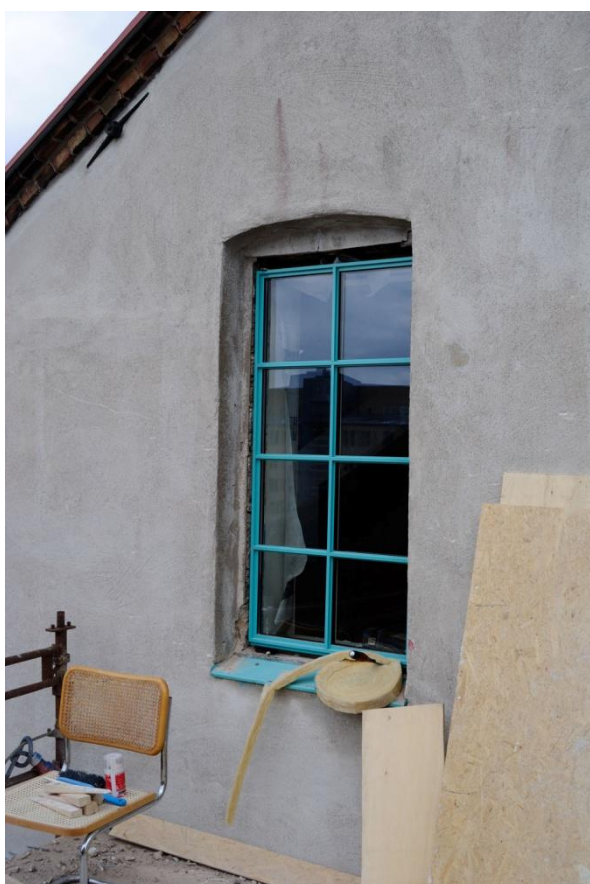
*Ett av de nya fönstren.*

I södra gaveln har två nya fönster satts in. Indelning och dimensioner stämmer väl med motsvarande järnfönster i norra gaveln. De nya fönstren har ersatt tidigare betongglasfönster som utseendemässigt kraftigt avvek från arkitekturen.

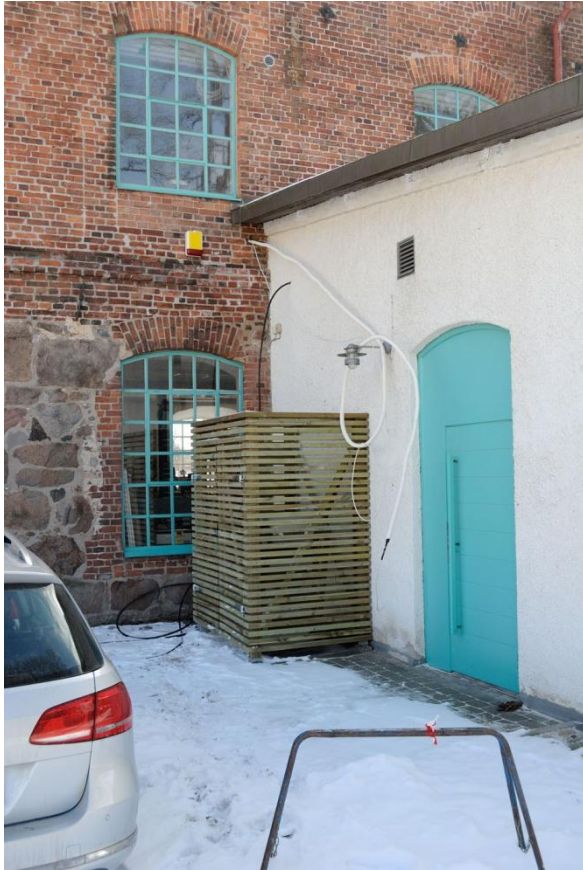
*Den nya luftvärmepumpen i nordväst.*

Norr om västra tillbyggnaden har en luftvärmepump installerats. Pumpen har byggts in med tryckimpregnerad träribb, som avses målas.
