# Skottorps slott, södra flygeln

## Omläggning av tak

### ANTIKVARIISK MEDVERKAN - RAPPORT

Södra flygeln - Skottorps slott, Laholms kommun

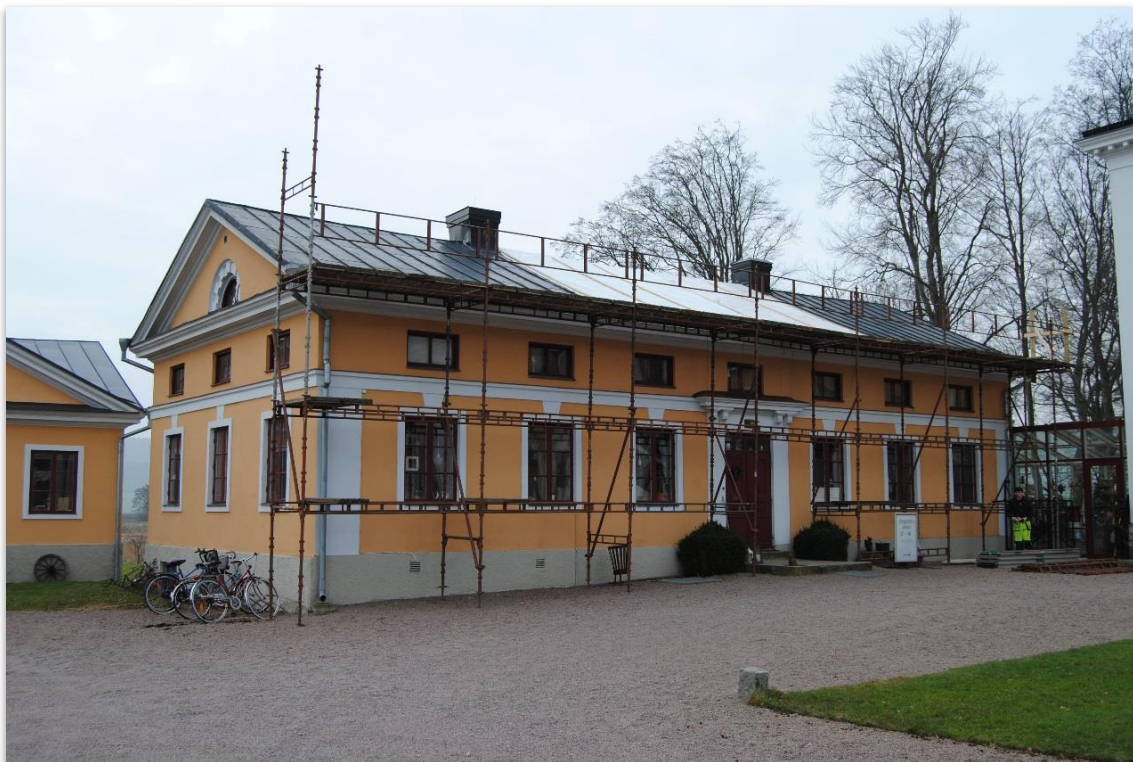
*Södra flygelbyggnaden med det skadade taket tillfälligt övertäckt, mars 2014.*

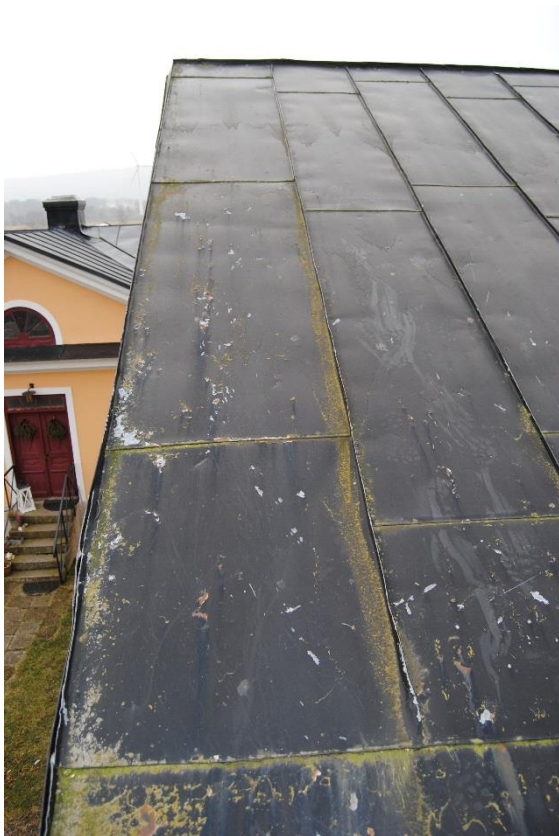
Det befintliga taket på norra sidan var omlagt med skivtäckning, förmodligen gjordes detta någon gång på 1960-talet.

*Norra takfallet med skivtäckning, innan föreliggande omtäckning.*

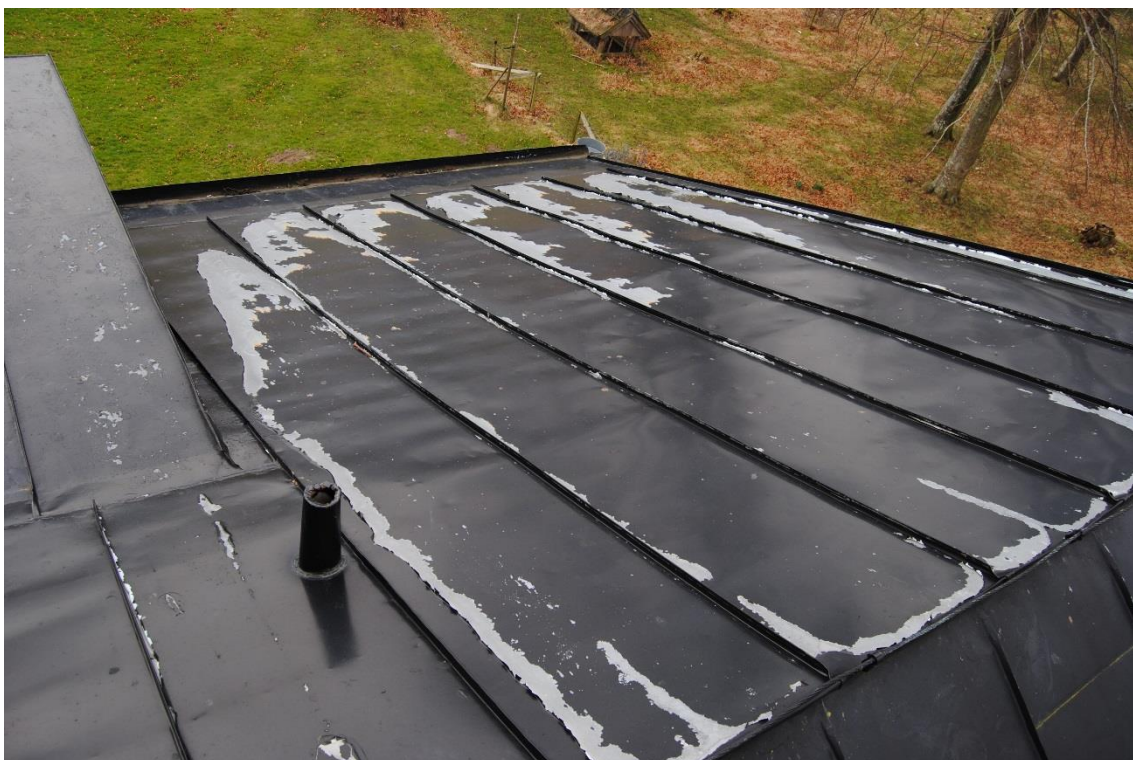
Södra sidans takfall var förmodligen omlagt på 1990-talet och var klätt med bandtäcktt förmålad plåt.

*Södra takfallet med bandtäckning med förmålad plåt, innan föreliggande omtäckning.*

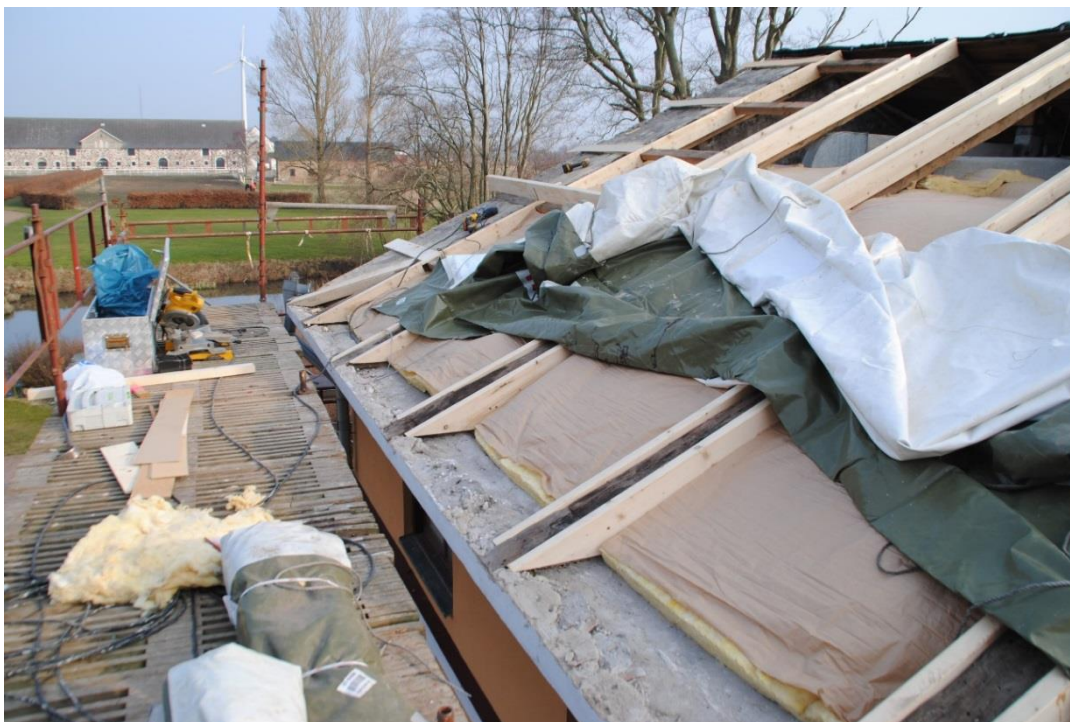
*Demontering och lagning på norra sidan. (foto Charlotte Skeppstedt, Kulturmiljö Halland).*

Den befintliga ospontade underlagspanelen togs bort och byttes mot ny 22 mm spontad panel. Samtidigt gjordes en översyn och riktning av sparrar och remstycken.

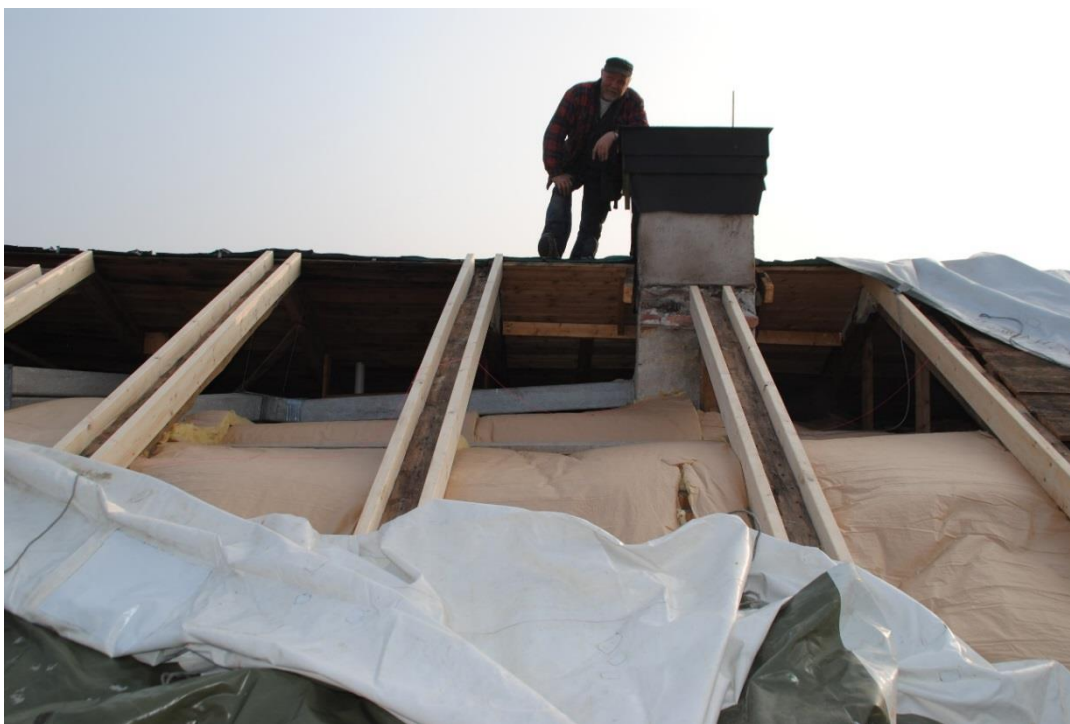
*Norra takfallet (foto Charlotte Skeppstedt).*

Vid något tidigare tillfälle hade isolering tryckts in mot takfoten och med tiden orsakat röt-skador. Detta togs bort och ny 100 mm isolering lades in med papper och luftspalt från takfo-ten och upp.

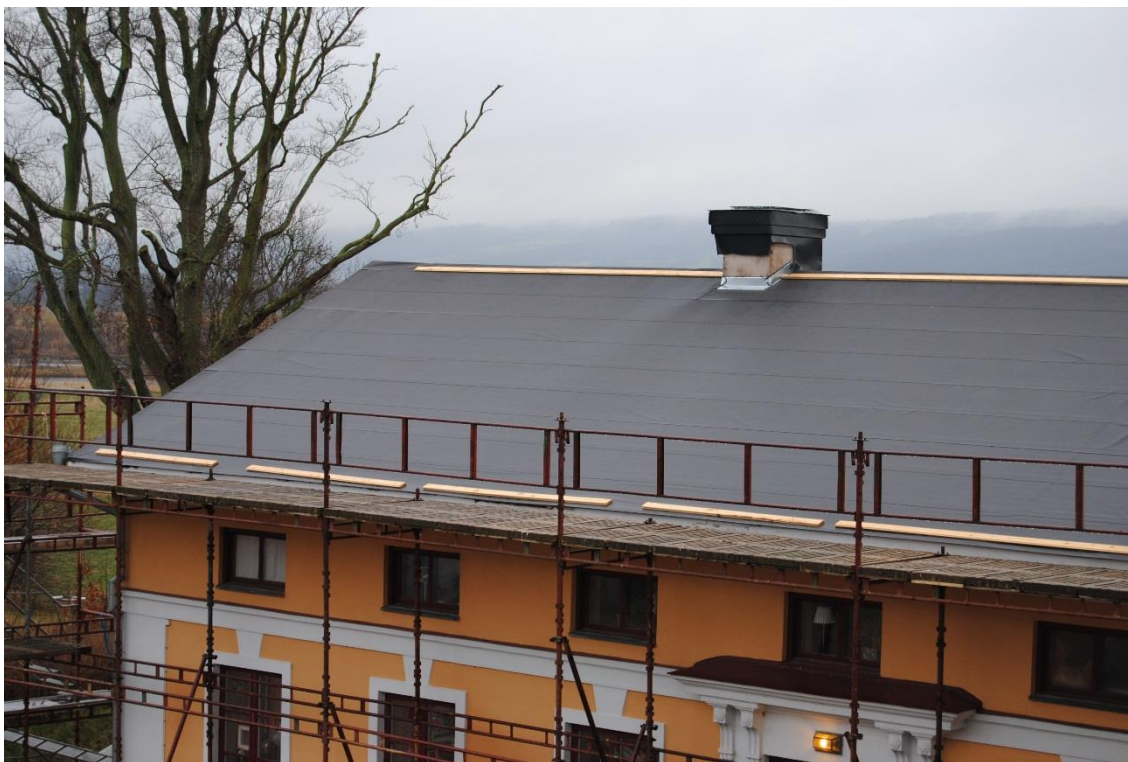
*Ny underlagspapp på norra sidan.*

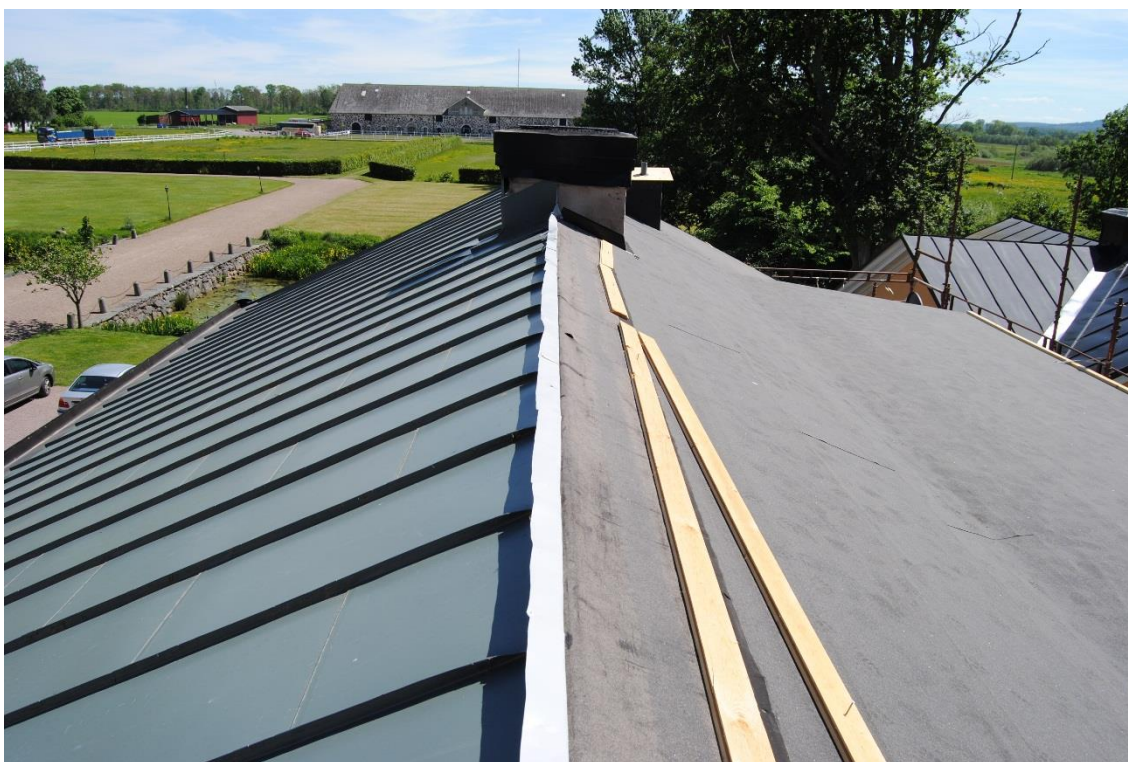
*Det norra takfallet med ny täckning till vänster i bild.*

Den nya skivtäckningen utfördes med galvad och primad kulturplåt från Rukki. Varje skiva klipptes till för att få det färdiga måttet 1230 mm x 540 mm.

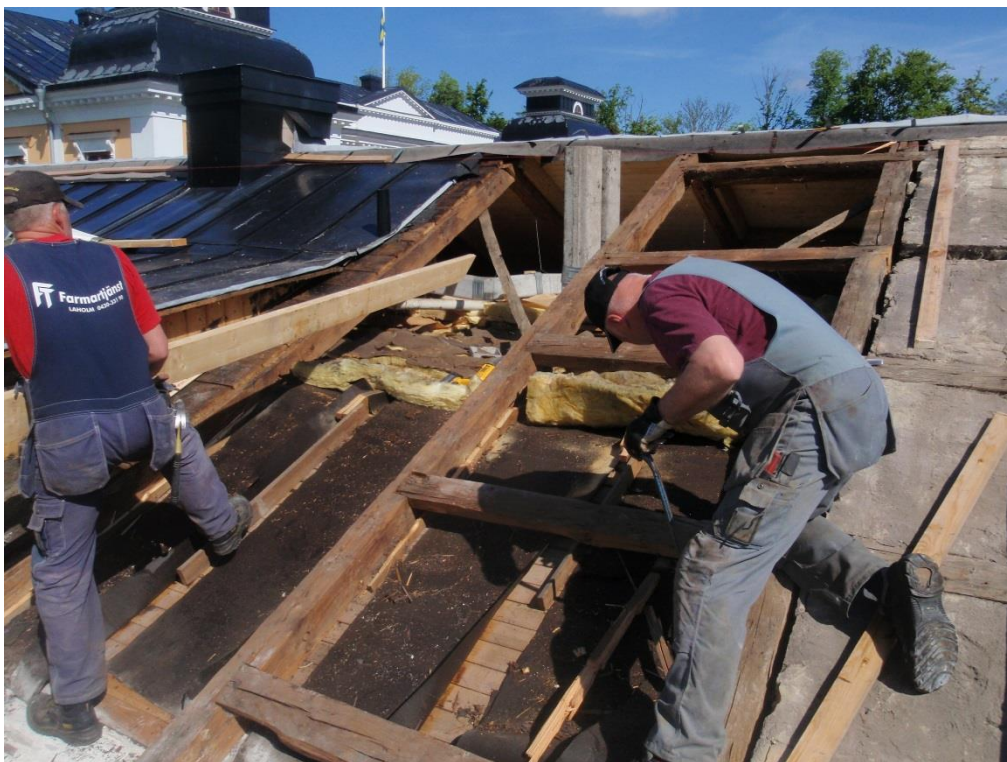
*Demontering på södra takfallet (foto Pergus Bygg AB).*

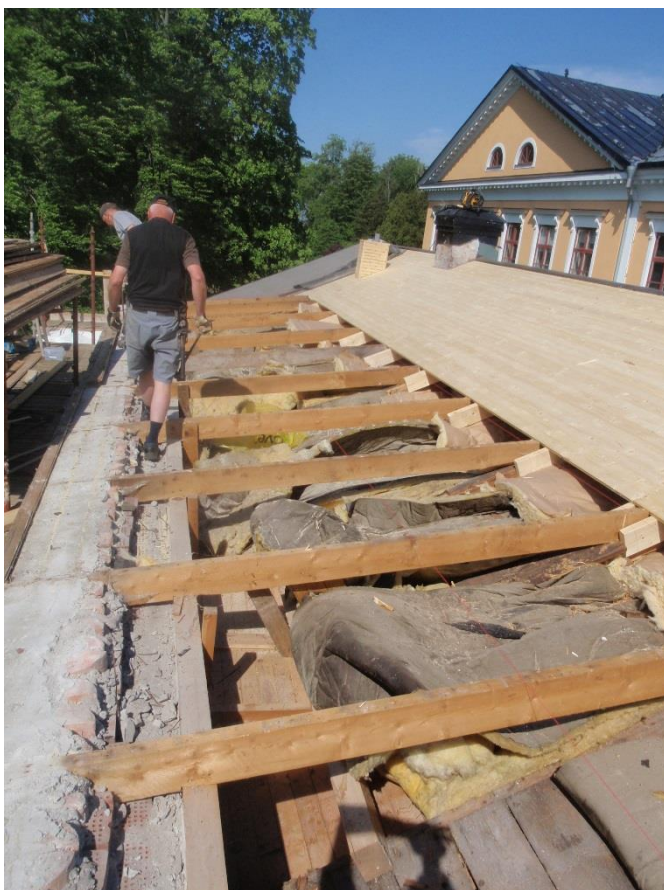
*Ny panel läggs på södra takfallet (foto Pergus Bygg AB).*

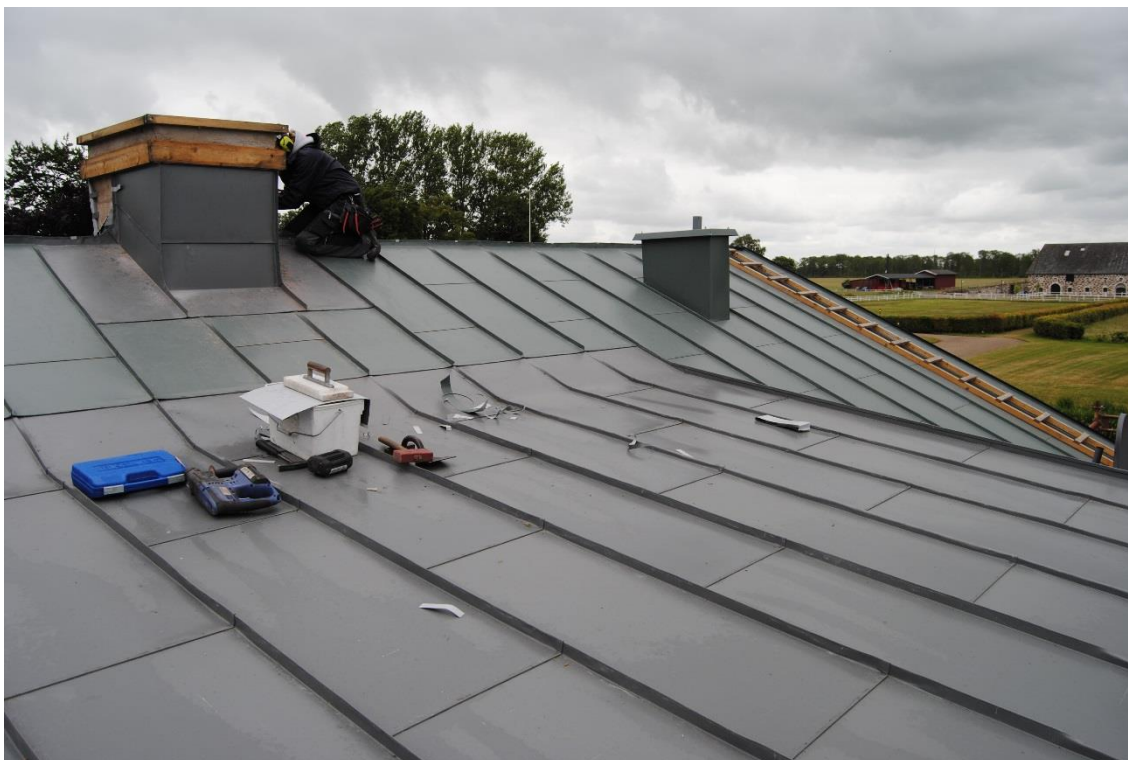
*Södra takfallet med ny plåt.*

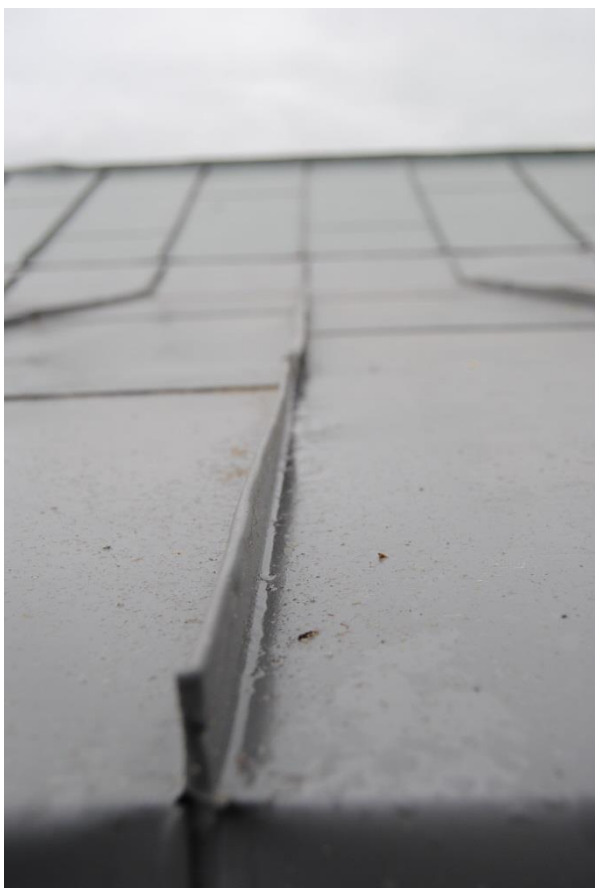
*Fals på södra sidans takkupa.*

Förutom på södra sidans takkupa, där det är dubbel fals, är plåten enkelfalsad. Fotplåten är omfalsad i språngblecket.

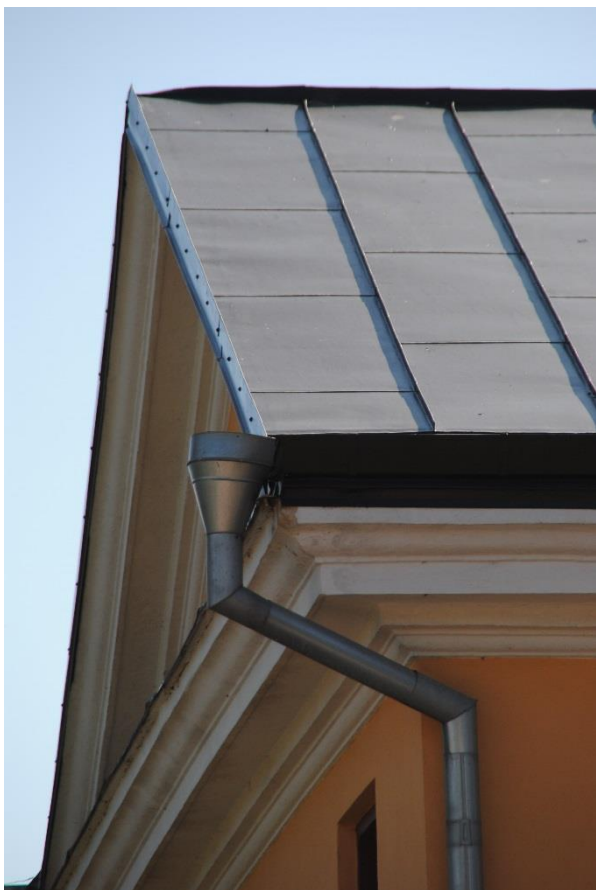
*Tidigare utbytt stuprör på flygelbyggnadens nordöstra hörn, efter takomläggningen.*

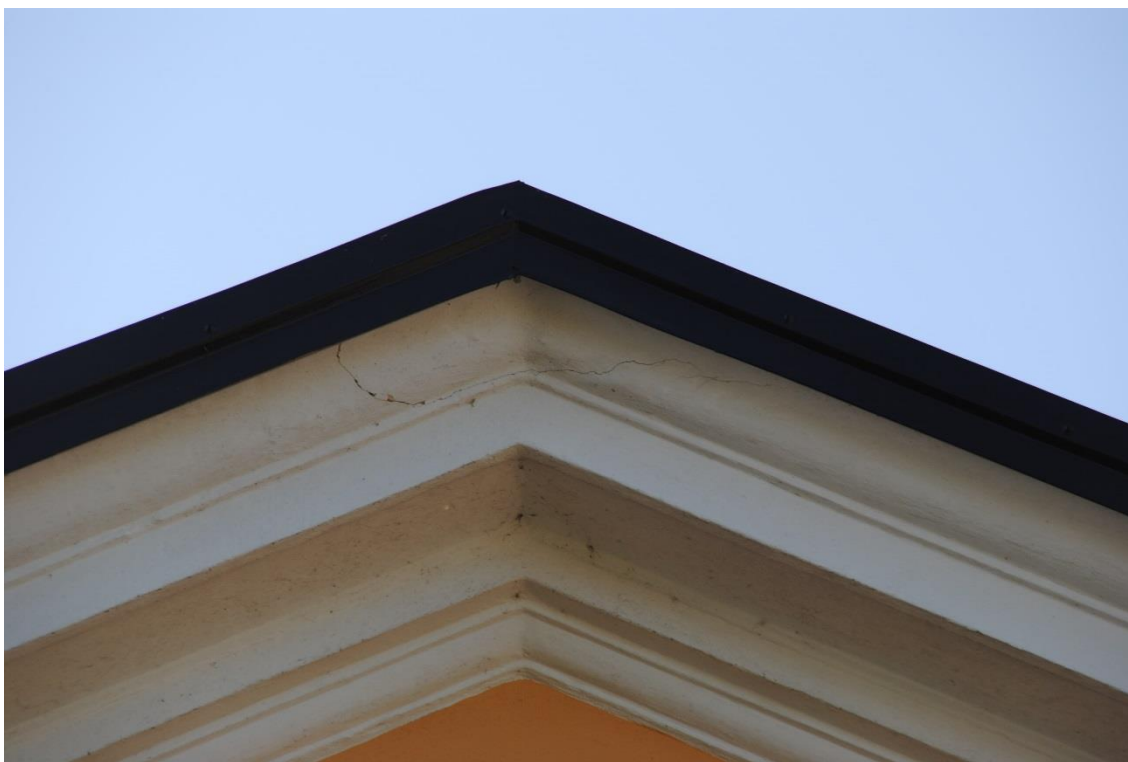
*Nya vindskivebeslag på östra gaveln.*

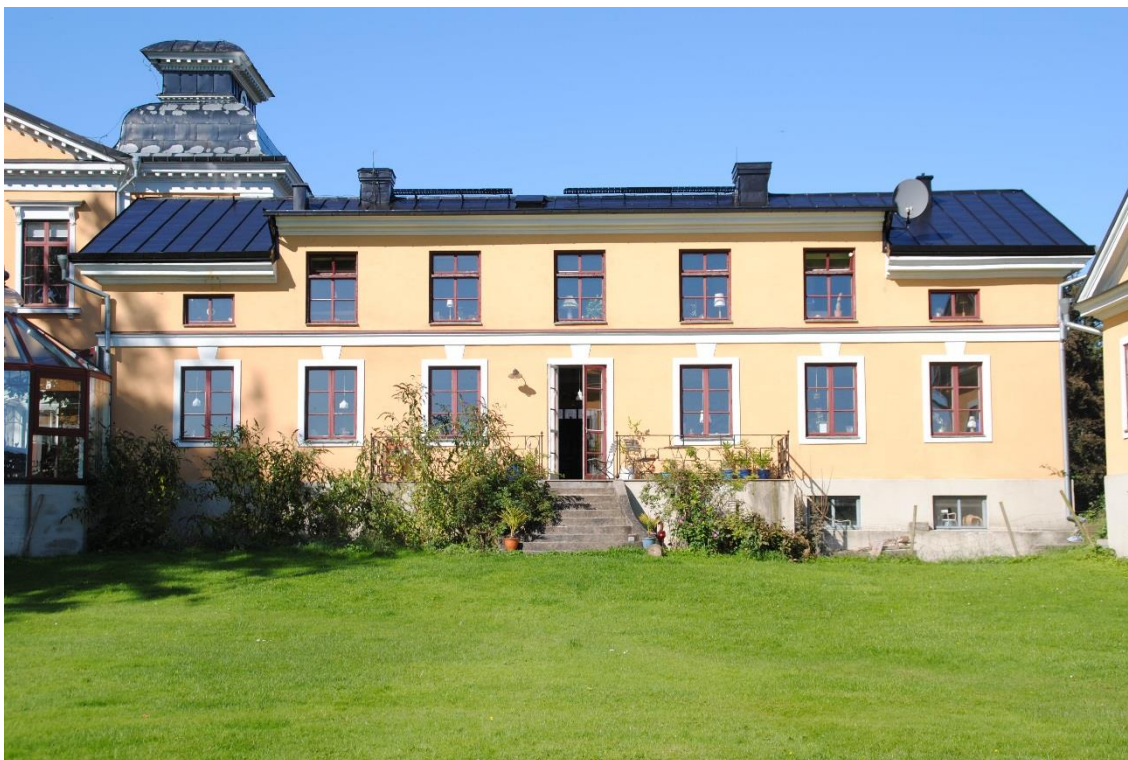
*Det färdiglagda taket på södra sidan.*

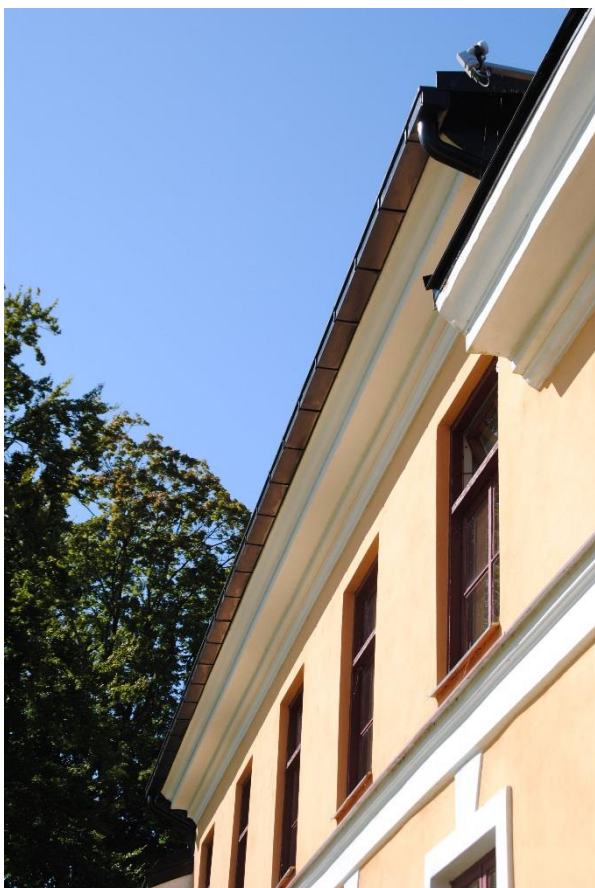
*Ny fyrkantsränna på kupan på södra sidan.*

På den nya plåten lades ett lager Rostex Super Akva grundfärg och sedan två strykningar med täckfärg, båda av märket Isotrol.

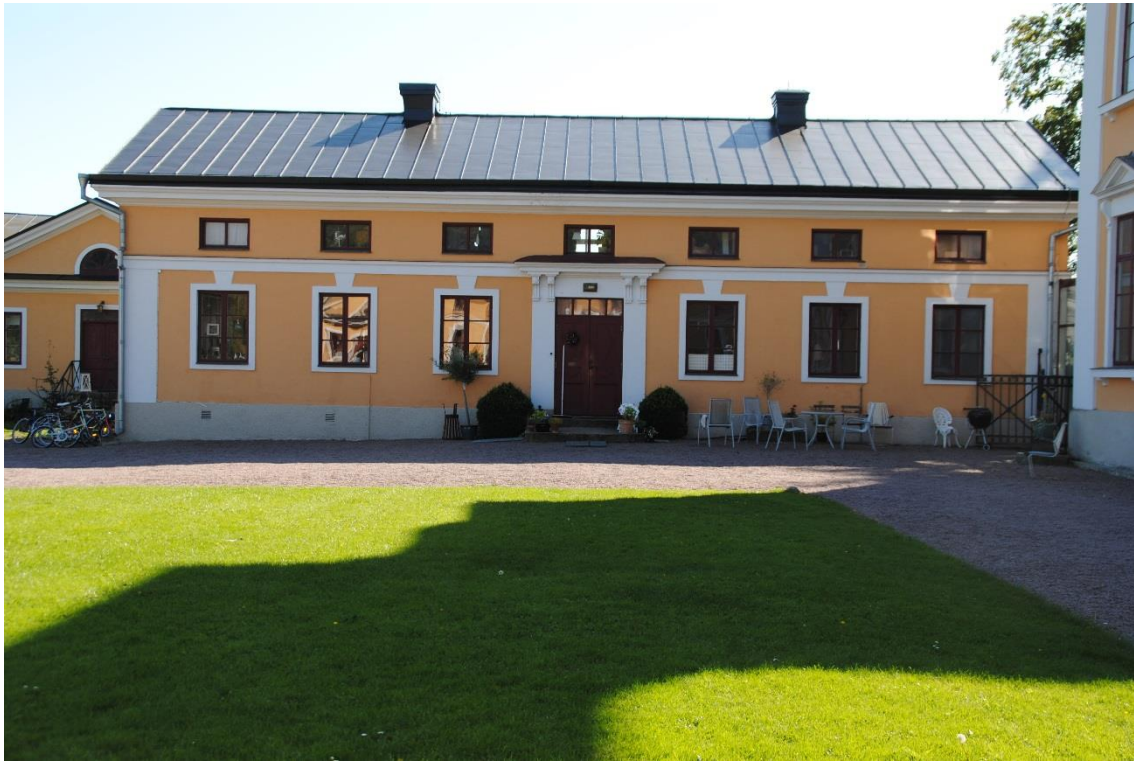
*Det färdiga taket från norr.*
