## Abilds kyrka

Installation av luftavfuktare

### **INTYG OCH RAPPORT ÖVER RENOVERING**

2015:25

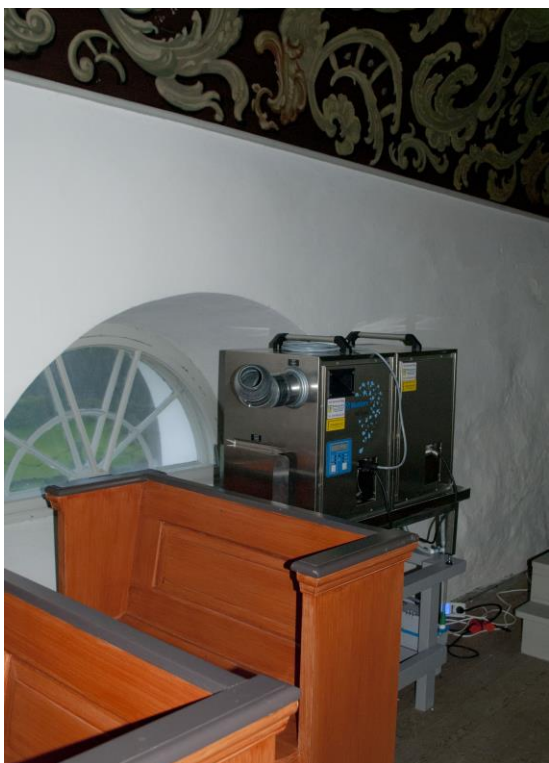
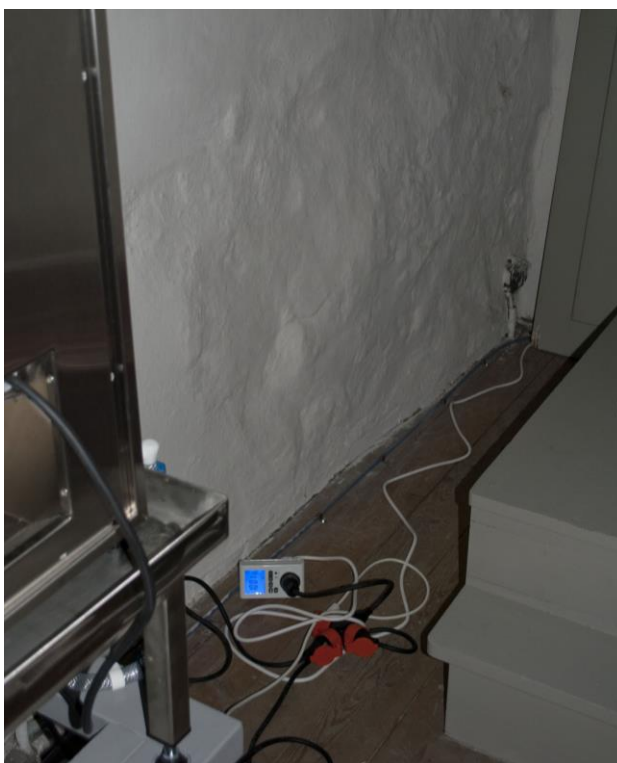
*Avfuktaren och kondensorn är placerade på ett bord, i det smala utrymmet vid orgeln. Elen är ännu inte färdigmonterad, men längs väggen leder en slang ut vattnet som bildas av luftfuktigheten.*

För att avfukta långhuset och läktaren har en avfuktare, Munters MCS 300, placerats på läktaren, på södra sidan av orgeln. Intill denna har en kondensor, Munters C300, placerats. Båda dessa anordningar har placerats på ett enkelt

bord av ljust gråmålat trä. Denna del av installationen är reversibel varför anläggningen kan flyttas och tas bort utan någon åverkan på kyrkorummet. Däremot har andra delar krävt ett mindre fast ingrepp. Kondensorn omvandlar fukten till vatten som förs bort med en plastslang. Denna slang har fästs med enkla små metallklamrar längs på golvet kant vid väggen, runt orgeln och fram till långhusets bakre fönster mot norr. Slangen förs ut genom ett borrarat hål i fönsterkarmen. Hålet fick tas upp i den östra karmen, då den västra, som hade erbjudit en kortare väg för slangen från kondensorn, var för smal för att möjliggöra ett borrhål. Intill slangen i fönstersmygen har en värmeslinga förlagts i ett vitmålat rör för att minska risken för att vattnet fryser i slangen vid köldgrader. Vattnet kunde inte ledas ut genom närmsta fönster mot söder, då detta ligger i direkt anslutning till entrédörren till kyrkan.

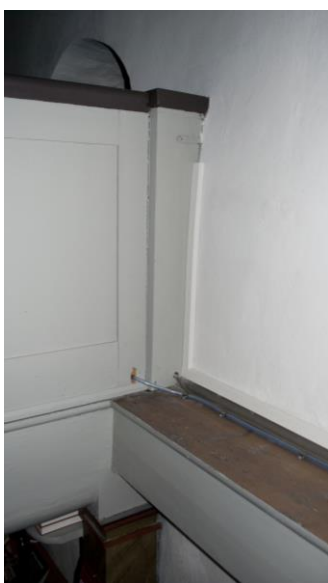
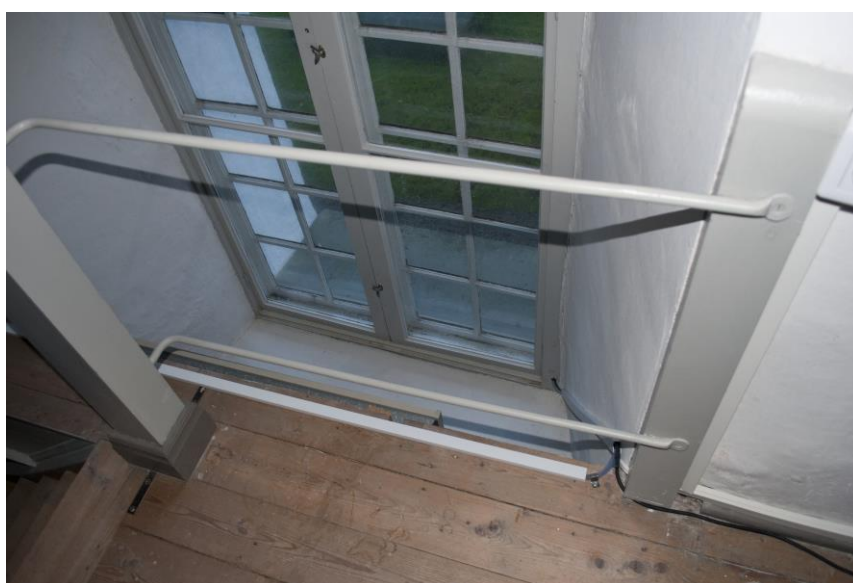
*Slangen är placerad längs väggen fram till långhusets bakre fönster på norrsidan. Slangen fick ledas ut genom ett borrarat hål i den östra karmen, då den västra är allt för smal. Intill slangen leds en smal värmeslinga (den svarta sladden som kommer in i bilden från högerkanten där det finns ett eluttag.)*

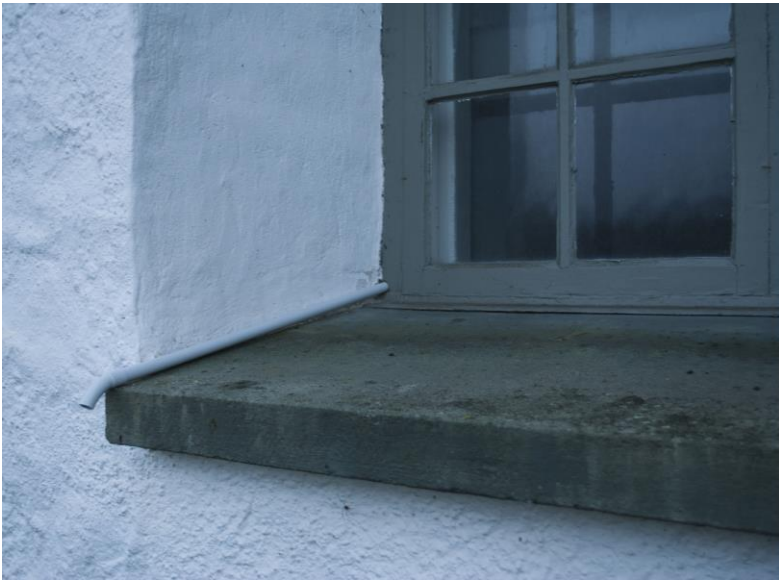
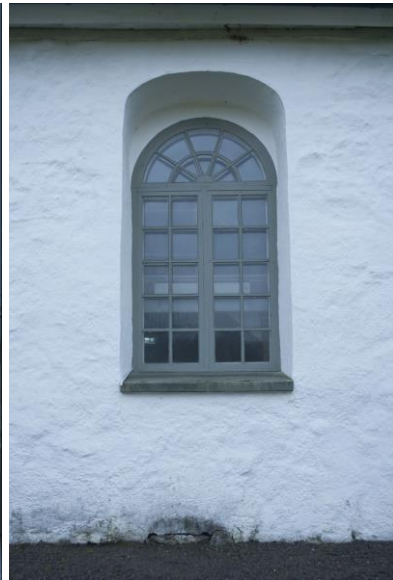
*Vattnet leds ut genom ett rör i fönsternischen och släpps till marken strax utanför väggliövet. Anordningen är mycket diskret och påverkar inte helhetsupplevelsen av den gamla kyrkan.*

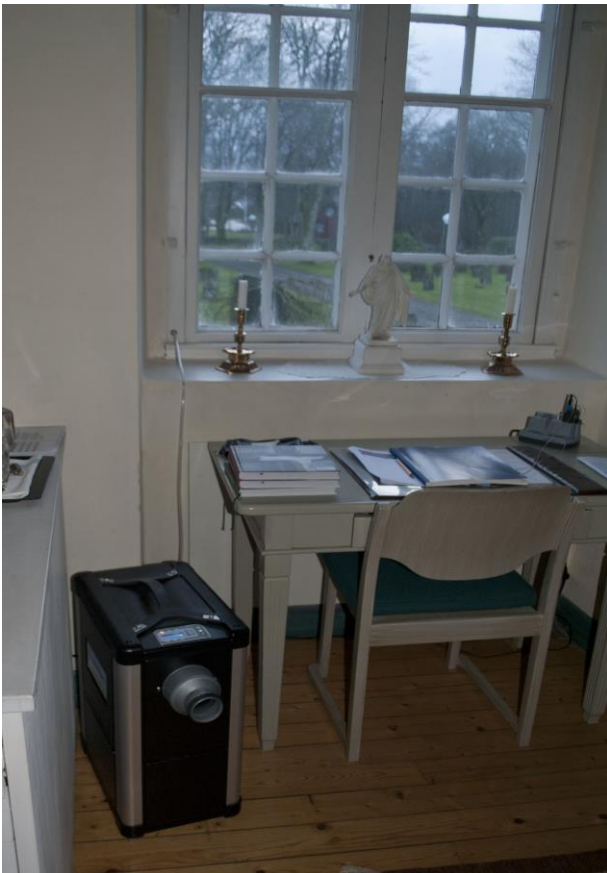
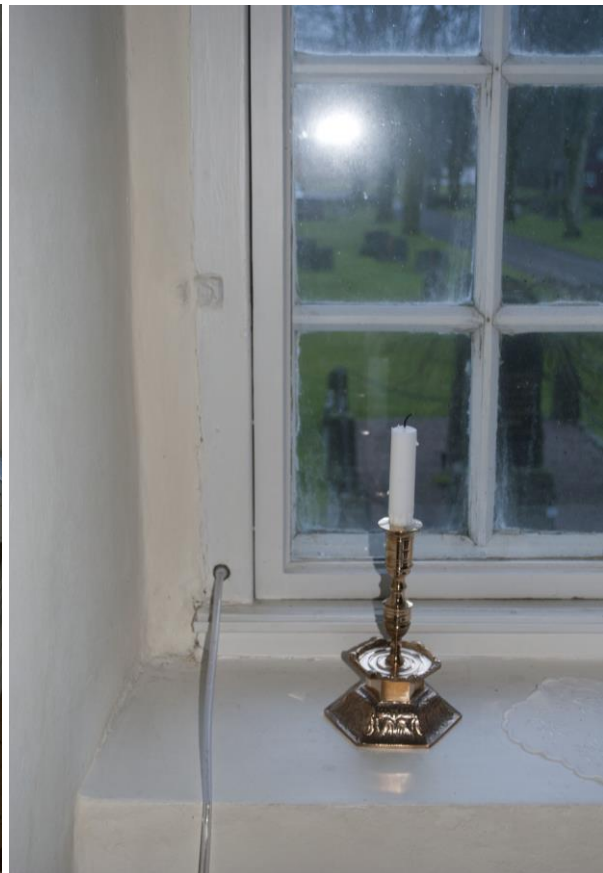
*I sakristian står en mindre variant avfuktare med inbyggd kondensator och pump. Även här leds vattnet ut genom en slang, genom ett litet borrarat hål i närmsta fönsterkarm.*

En avfuktare, Munters ComDry M170L, har placerats i sakristian. Denna är placerad på golvet, utan fast angörning. Denna variant har en inbyggd kondensor. En ca 1,5 meter lång plastslang leder vattnet ut genom närmsta fönsterkarm. Ett enkelt hål har borrats genom karmen i trä och leder ut vattnet utanför fönstersmygen.

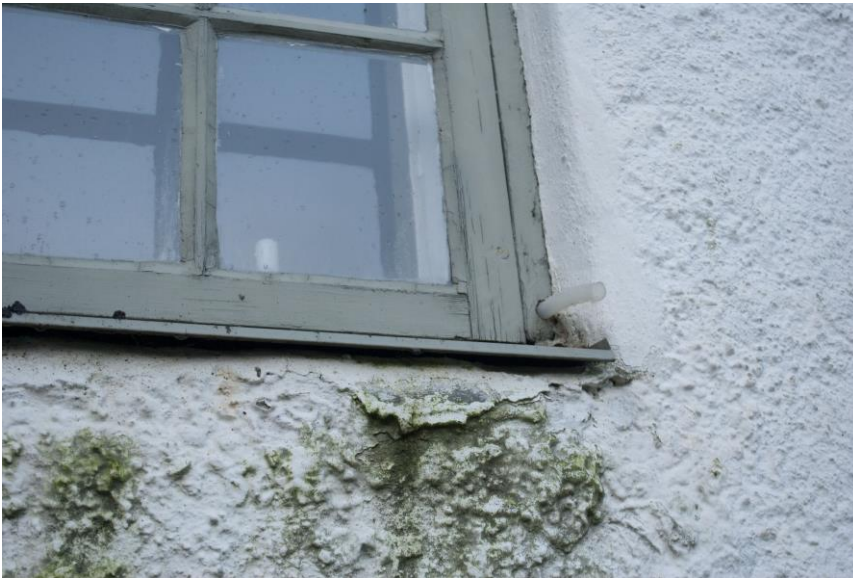
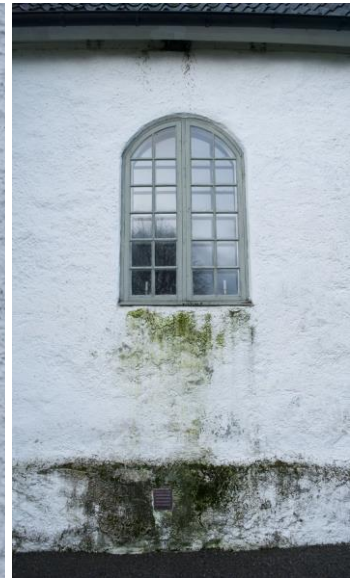
*Den vita slangen är knappt skönjbar från utsidan på sakristians östra sida.*
