## STAFFENS HEMBYGDSGÅRD

Kulturhistorisk dokumentation, renovering av tak mm

### RAPPORT ÖVER RENOVERING

Olofsbo hembygdsgård, Olofsbo 4:34, Stafsinge socken, Falkenbergs kommun

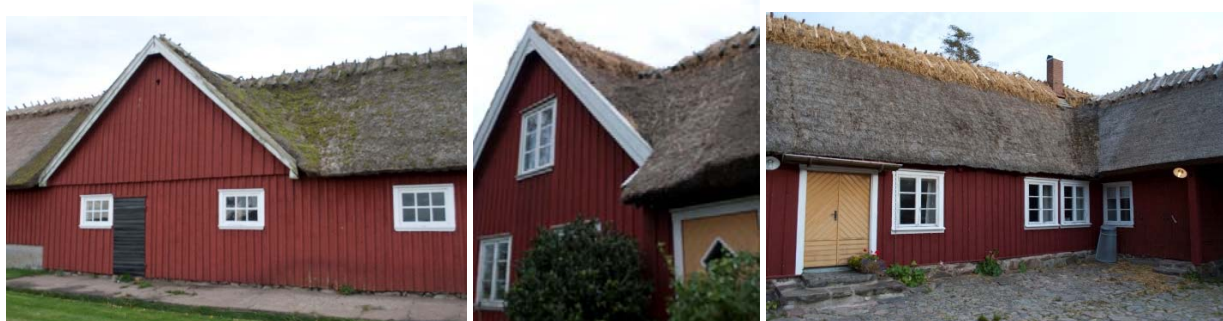
*T v och mitten: Rännalen mot öster och mot väster, vilka i år stod på tur för omläggning.*

*T h: Bostadshusets gårdsfasad där skorstenen ännu stod kvar. Den har ett modernt utförande och var i sig inte av något kulturhistoriskt värde. Bostadshuset hade en tämligen ny ryggning, vilken fick göras om i år p g a skador efter en storm.*

Omtäckning av Staffens halmtak sker kontinuerligt, med en yta nästan varje år. I år har två rännalar täckts om med vass. Enligt tidigare diskussioner om lämpliga takmaterial, läggs just rännalar med vass p g a längre hållbarhet på vassen. Omläggning har skett på en rännal mot vägen i öster och en mot trädgården i väster. Täckningen har skett på samma sätt som tidigare.

Ryggning med havrehalm har gjorts runt större delen av längorna runt gården. Ryggning har gjorts på ekonomilängorna runt gården, samt på den stormskadade ryggningen på bostadslängan mot norr. Befintliga ryggträn har återanvänts.

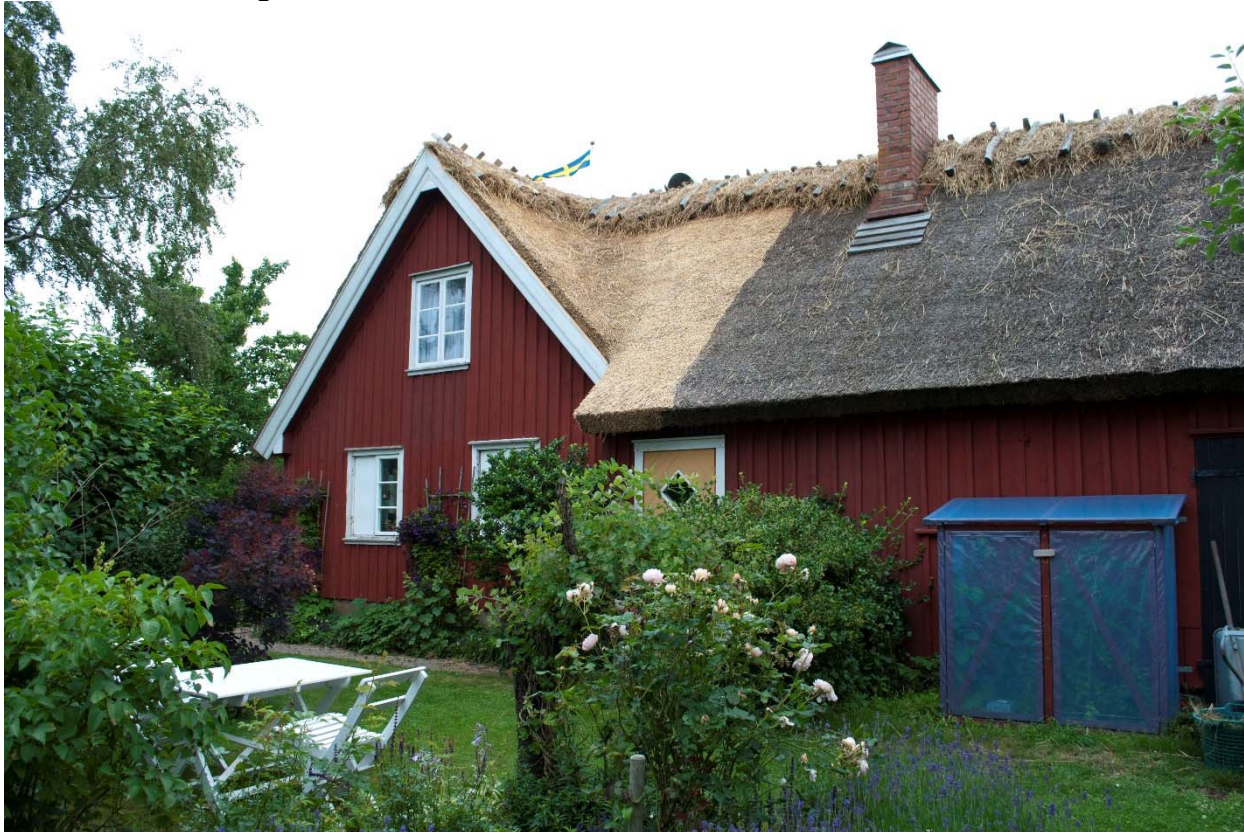
*Rännan mellan bostadshuset och den västra längan har lagts om.*

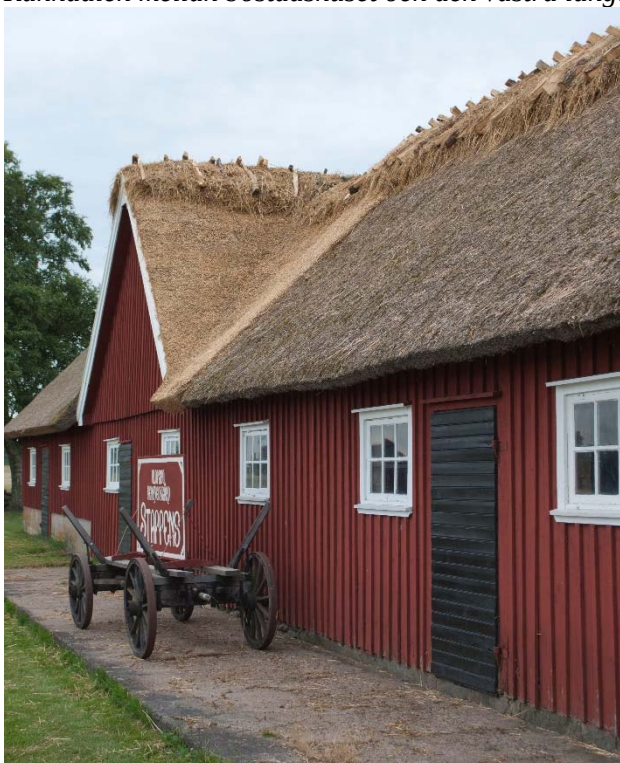
*Även rännan mellan den östra och den södra längan, mot vägen, har lagts om.*

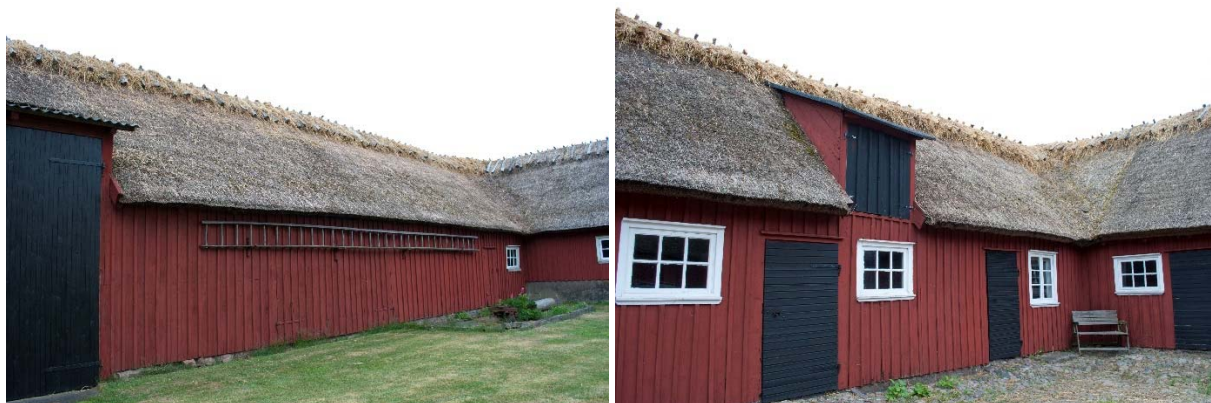
*Större delen av taken har fått ny ryggning. Här södra längan mot söder och mot gården.*

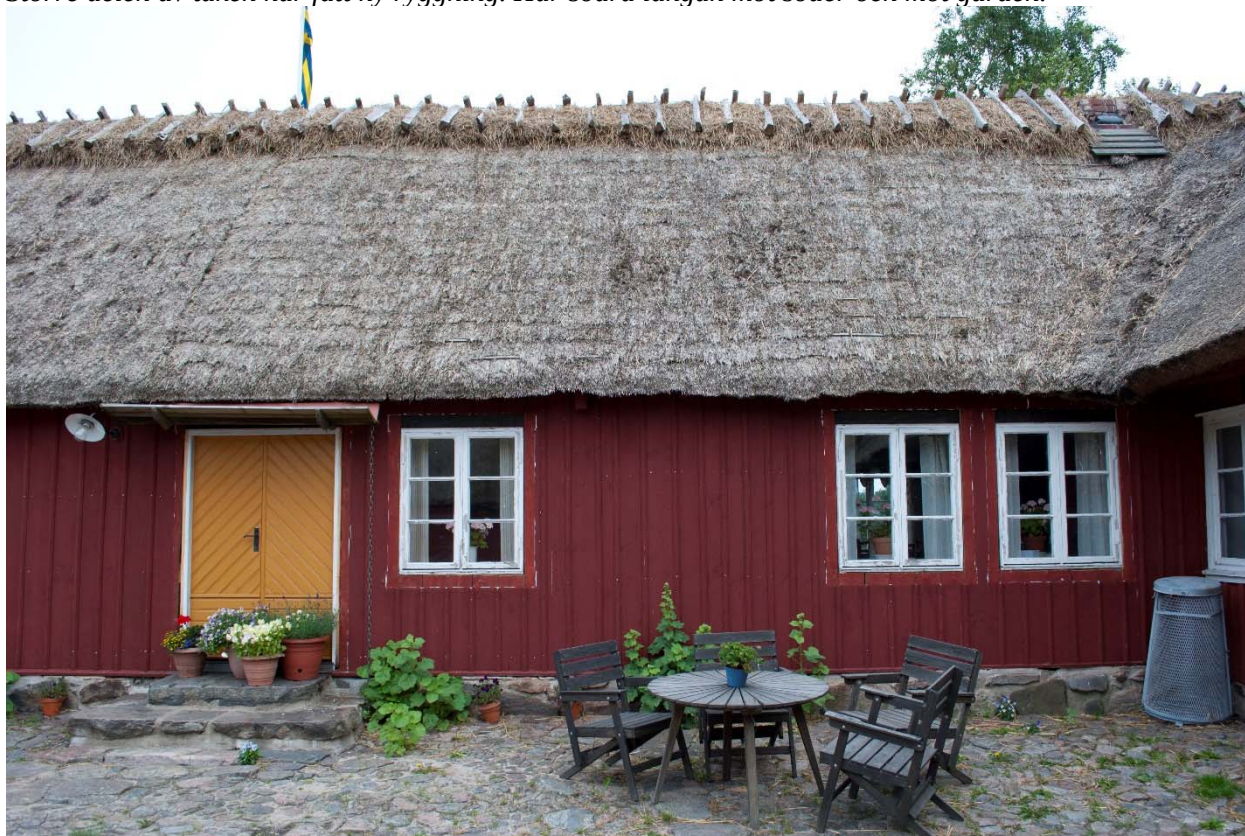
*Bostadslängan mot gården har fått ny ryggning. Fönsterrenovering pågår varför fodren saknas. Uppe till höger syns resterna av den sönderblåsta skorstenen, vilken föreningen har för avsikt att återskapa.*

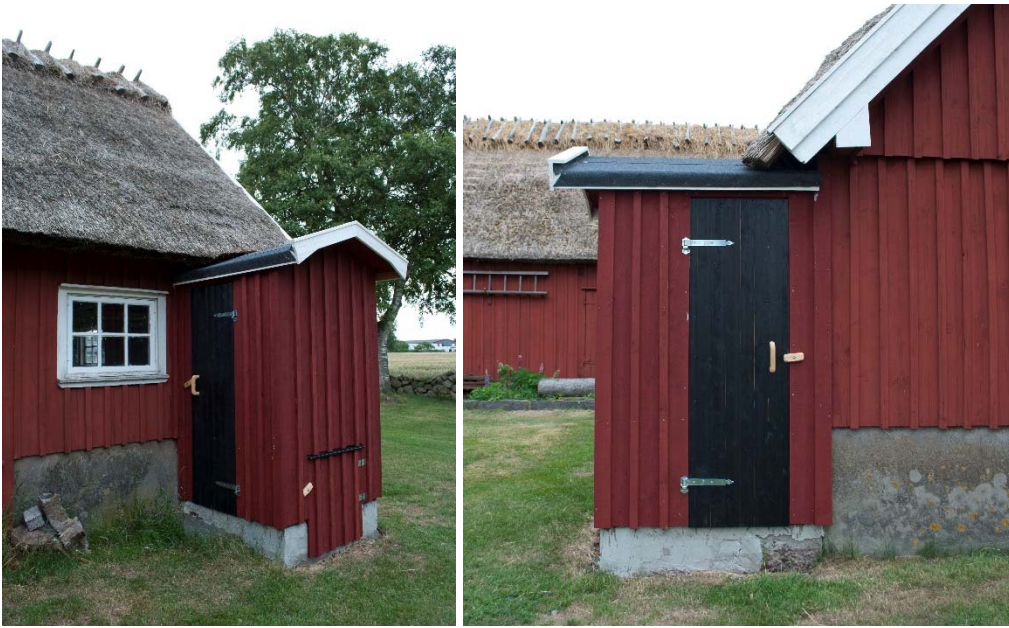
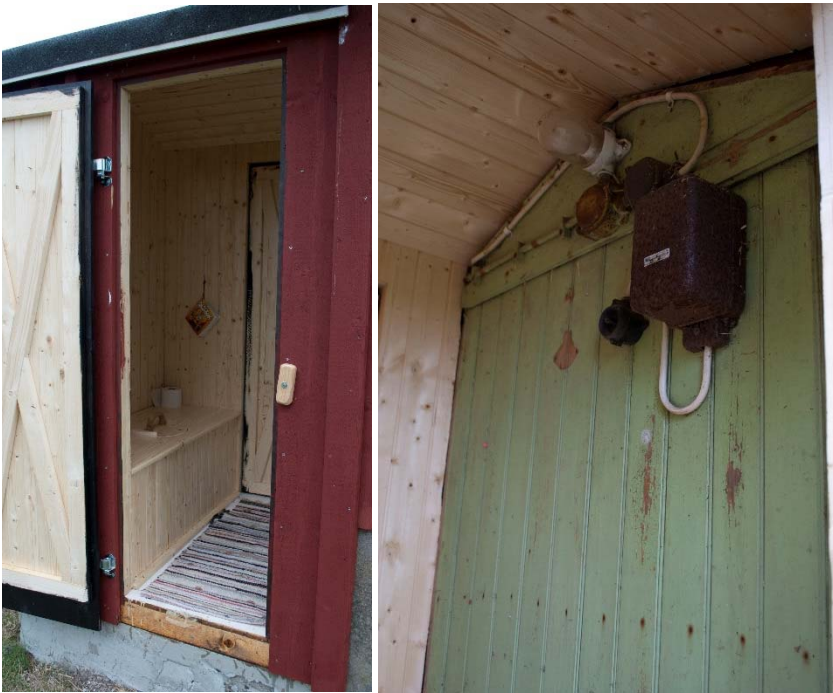
*Det lilla utedasset söder om södra längan har i stort återskapats, på samma grund, med innerväggen bevarad. Det är byggt på samma sätt som tidigare, med två ingångar.*

- Renovering av fönster i bostadslängan pågår.
- Utedasset har genomgått en stor förnyelse, helt enligt tidigare utseende. Taket har täckts med papp.
- Panel och syll har bytts på södra sidan på det s k potatishuset, ett fristående litet hus strax öster om gårdsbyggnaderna. Olika bredder på panelen har använts för att återskapa det äldre utseendet. Utsidan har strukits med röd slamfärg.
- En skorsten på bostadslängans östra del har blåst ned. Hålet har tillfälligt täckts medan projektering pågår för ett återskapande.

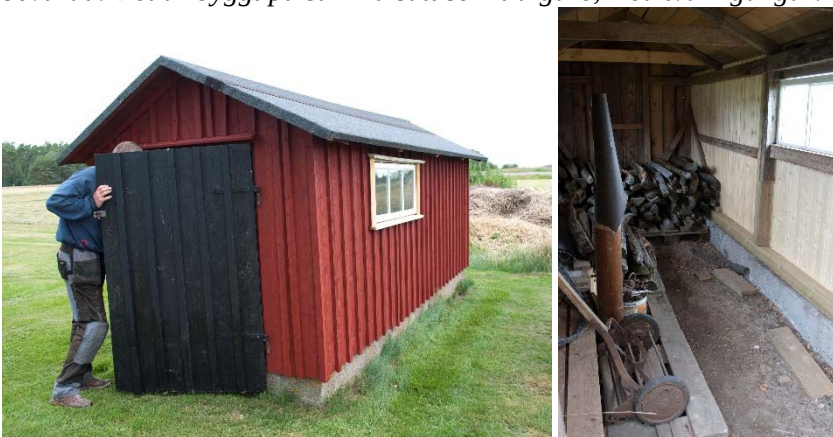
*Det s k potatishuset öster om gården har fått ny panel mot söder.*
