## **SNIDAREN 13**

### **Kulturhistorisk Byggnadsdokumentation**

Snidaren 13, Varbergs stad, Varbergs kommun

2017:13

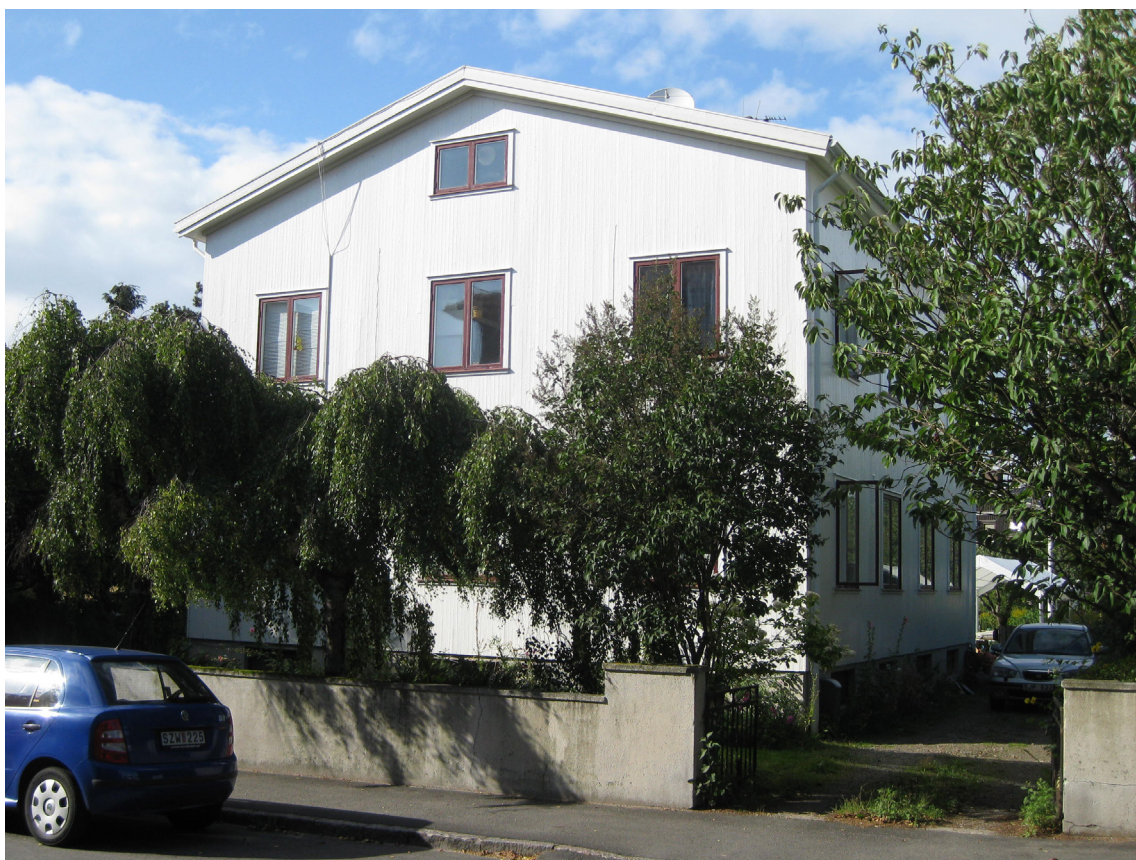
*Funkishuset på Snidaren 13 hör till de mest oförändrade i miljön, och kanske även i Varberg. Foto: Björn Ahnlund, Kulturmiljö Halland.*

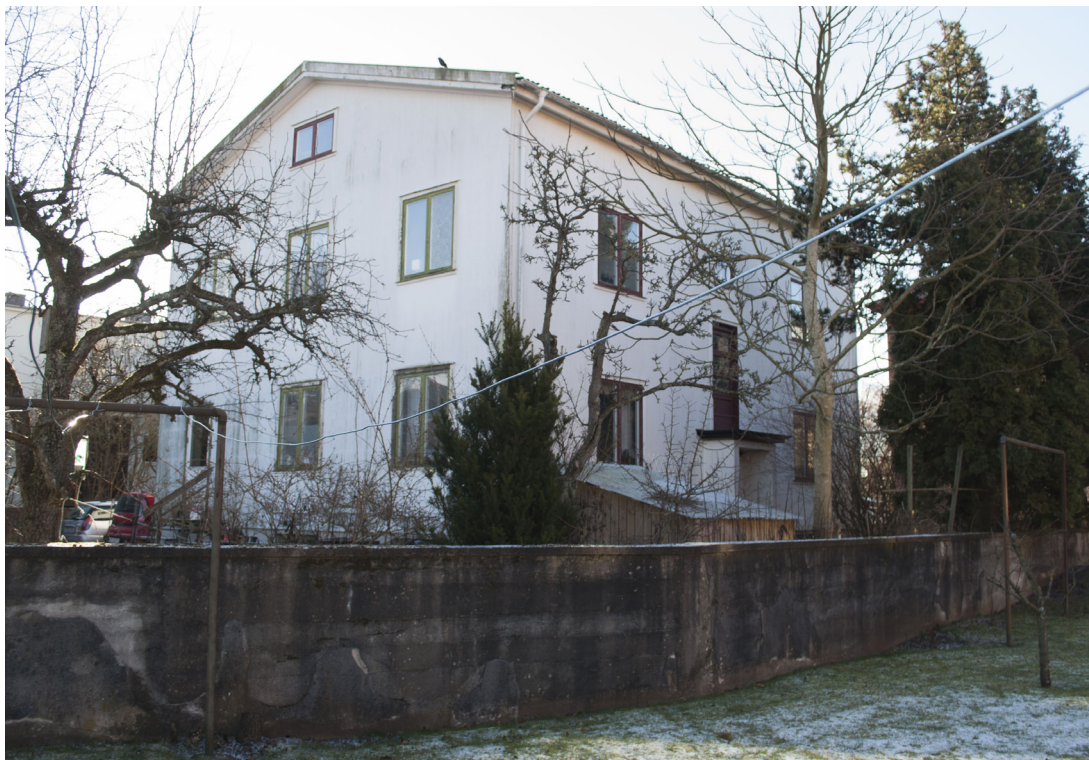
*Snidaren 13 från nordväst.*

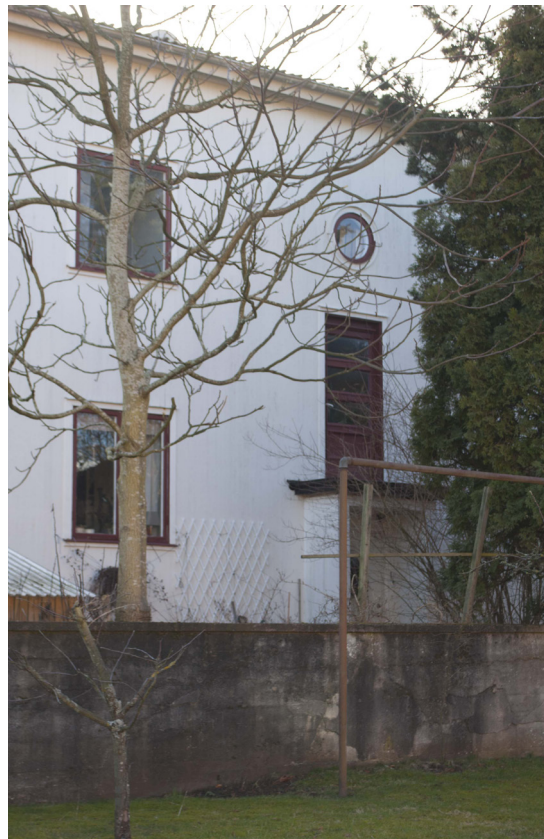
*Entrén till byggnaden ligger mot väster. En liten balkong ovanför dörren har tagits bort men balkongdörren finns kvar.*

Huset har genomgått få förändringar under årens lopp, framför allt exteriört. Det som ändrats är att en mindre balkong över entrédörren tagits bort och ersatts av ett svart plåttak. En ny altandörr har ersatt ett fönster mot trädgården i norr.

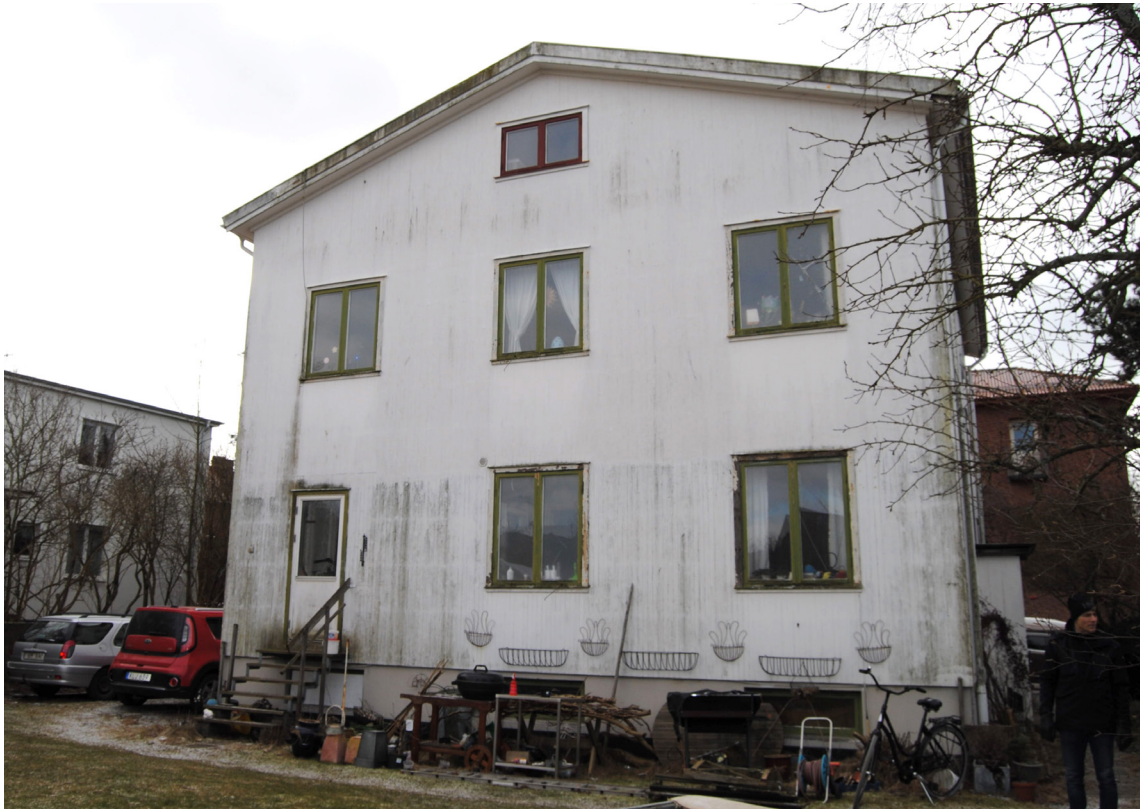
*Byggnadens trädgårdssida, mot norr. en altandörr har tagits upp och ersätter ett fönster.*

ger byggnaden något klassicerande drag. Fönster och ytterdörr är målade i en engelskt röd kulör förutom mot trädgården där fönstren är gröna. Mot norr har det östra fönstret på bottenvåningen bytts mot en relativt modern vitmålad altandörr. Utanför denna finns en enkel trätrappa.

Färgen är på flera ställen i dåligt skick och flagar på fönster och fasader. På norra fasaden syns rötskador på panelen.

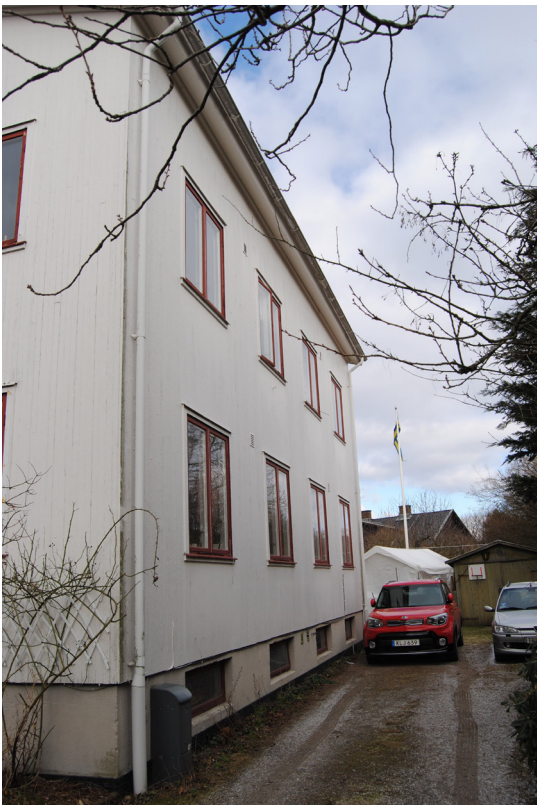
*Byggnaden från öster. Fasaden är avskalad i sin arkitektur med regelbunden fönstersättning.*

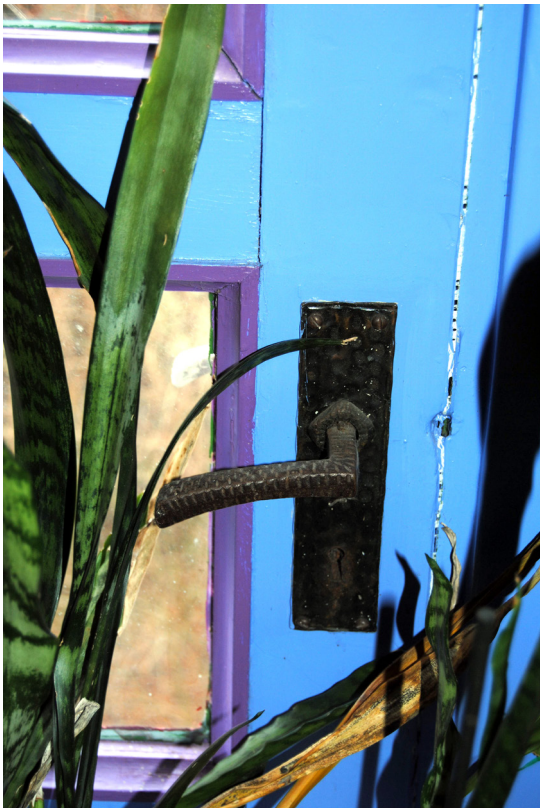
*Dörren till den före detta balkongen är troligen original.*

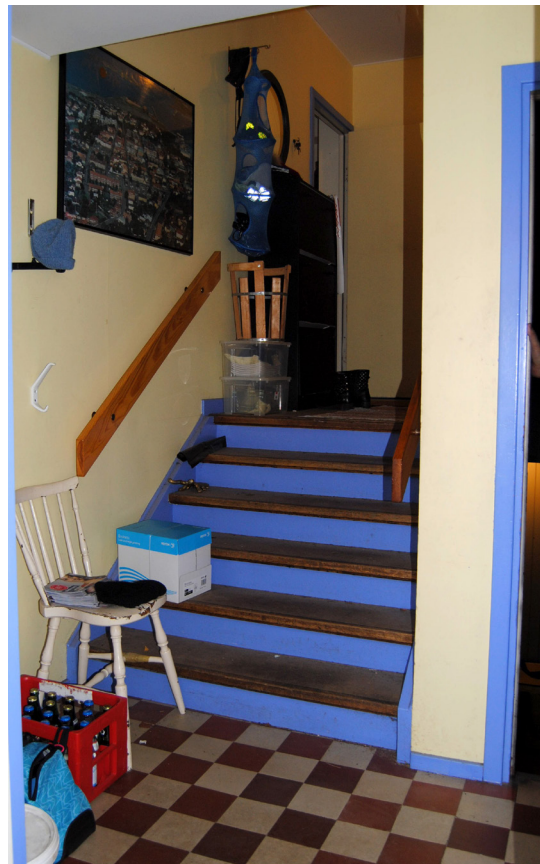
*I hallen ligger originalgolvet med röd- och vitrutiga klinkers kvar.*

Entrén på byggnadens västra sida är placerad i marknivå. Härifrån kommer man in i trapphuset som har ett för tiden karaktäristiskt golv av röd- och vitrutiga klinkersplattor, vilka troligen är ursprungliga. Väggar och tak är klädda med släta skivor och golvfoder samt lister är smala utan profiler. Väggarna är målade i en gul kulör och snickeridetaljerna i en skarp blå kulör, sentida färgsättning. Trappan är av trä och uppdelad i halvtrappor med vilplan mellan våningarna, med moderna handledare. Från trapphuset når man samtliga lägenheter i byggnaden samt vind och källare. Snickeridetaljer såsom foder, lister och socklar liksom trappan bedöms vara original.

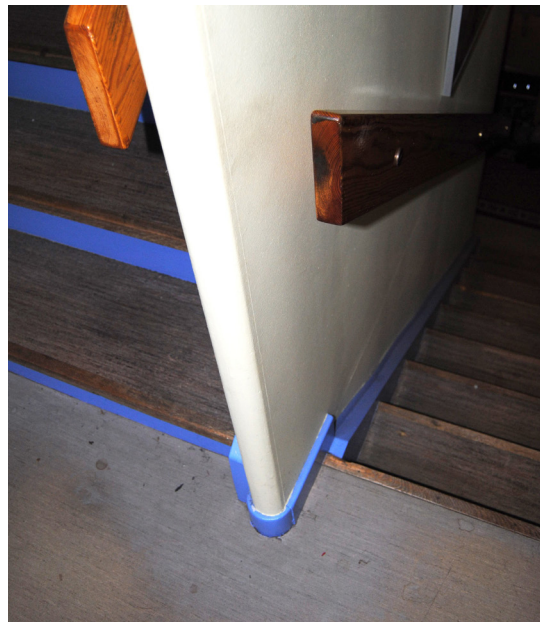
*En fin liten detalj i trapphuset är de rundade hörnen.*

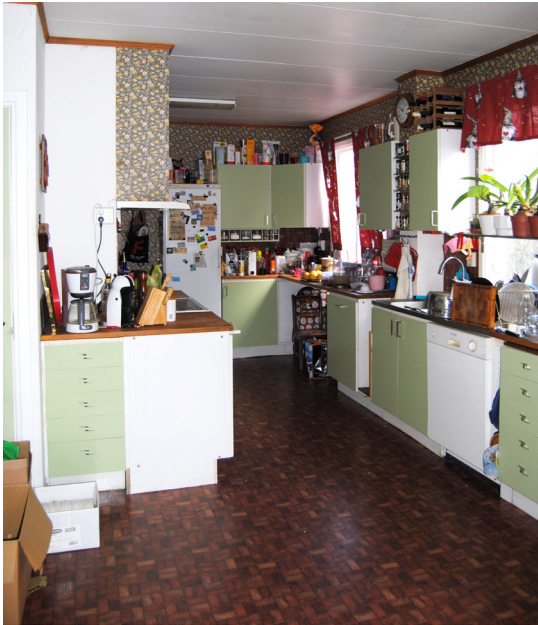
*De två lägenheterna i bottenvåningen har slagits samman till en större, med ett större kök.*

Den första våningens två lägenheter har slagits ihop till en. Här har man rivit en avdelande vägg och på så sätt skapat ett större kök. Kökets inredning är senare tillkommen, med släta luckor, plastmatta samt blommig tapet. Lägenhetens ytskikt är förändrade över tid och här finns få ursprungliga detaljer bevarade.

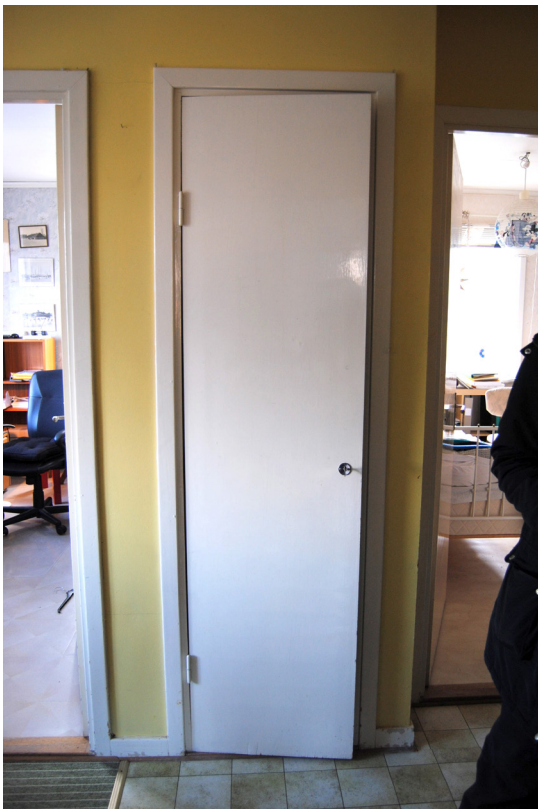
*I de övre lägenheterna finns platsbyggda garderober och skafferier bevarade.*

På andra våningen finns två lägenheter. Dessa har till stora delar den ursprungliga inredningen bevarad. Här finns inbyggda garderober med släta dörrar och tidstypiska beslag. Fönsterna har enkla, släta foder och fönsterbrädor med profilsågade kanter.

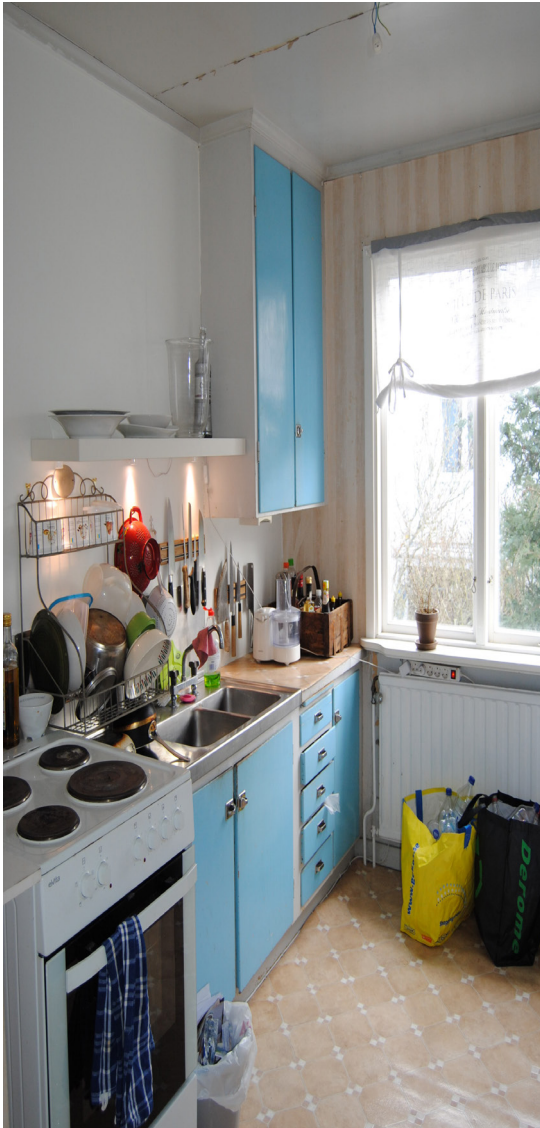
*I den södra lägenheten på andra våningen finns köksskåp med släta luckor, typiska för funktionalismens kök.*

I en av lägenheterna finns det ursprungliga funkisköket kvar med platsbyggda skåp, släta målade luckor, skåpsreglar i rostfritt stål med böjda handtag samt platsbyggt skafferier. I den andra lägenheten har man tagit ut delar av köksinredningen, men ett av de platsbyggda skåpen har lämnats kvar och luckorna har målats i en svart kulör.

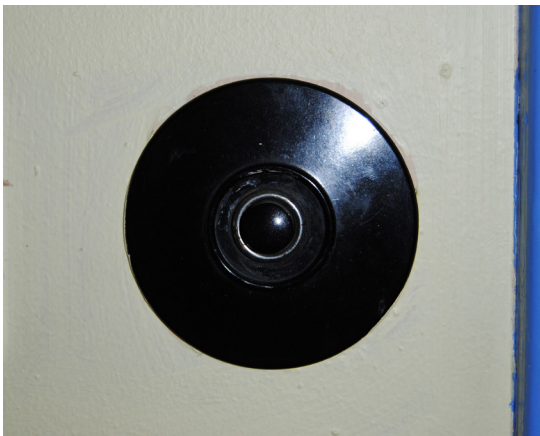
*Här och var i huset finns strömbrytare av äldre modell.*

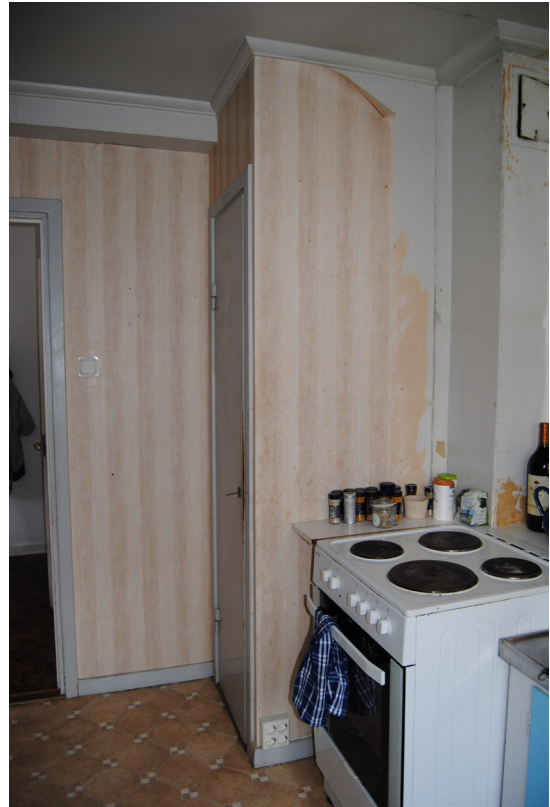
*I köket på det övre planet är den platsbygda inredningen i stort intakt. Här finns även foder och lister kvar.*

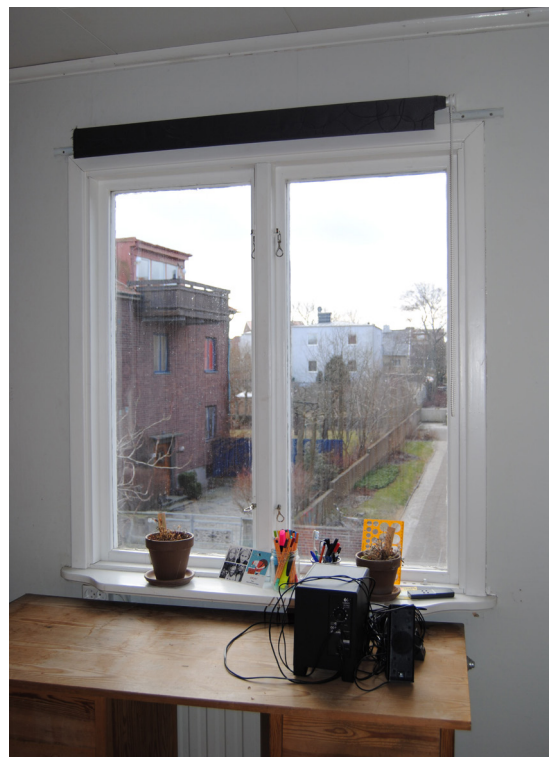
*Tvålufts-fönster är karaktäristiskt för funktionalismen. Här finns även eleganta fönsterbänkar i trä.*

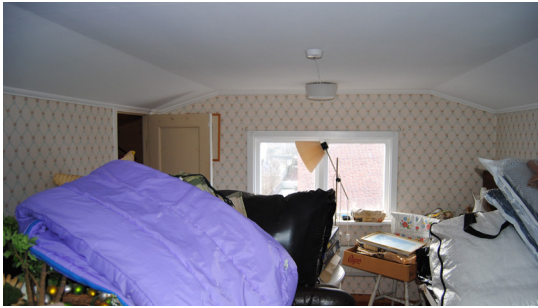
*I den södra delen av vinden finns ett inrett bostadsrum.*

På vinden finns ett mindre bostadsrum med tapetserade väggar och vitmålat snedtak. Detta rum inreddes troligen tämligen tidigt i husets historia. Här finns bland annat äldre strömbrytare.

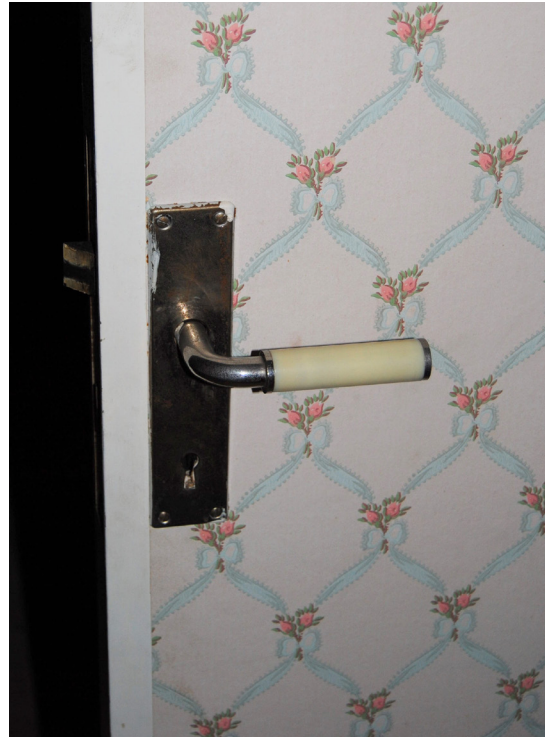
*Handtag på dörren till rummet på vinden, i backelit.*

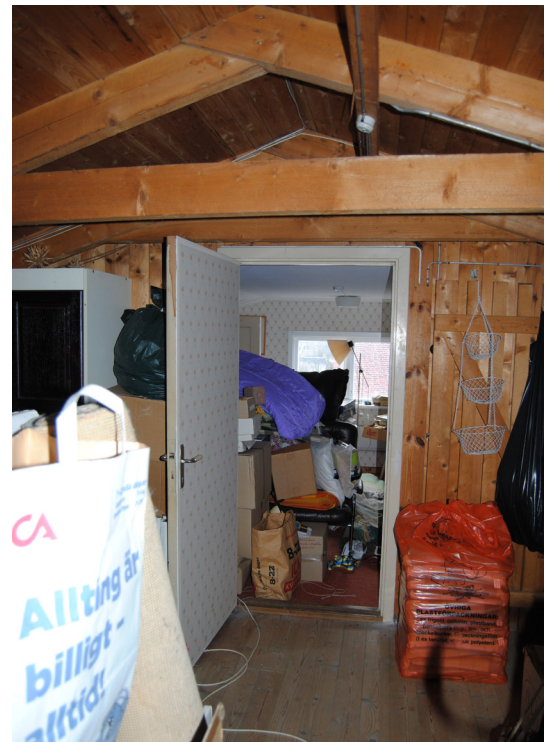
*Den norra delen av vinden används ännu som vind.*

Resten av vinden är ett traditionellt vindsutrymme, oinrett och fungerar som förråd. Vindsinredningen och dess målade ytskikt i trä bedöms vara original till stor del. Elledningarna går i så kallade kuloledningar och även strömbrytarna är av äldre typ.

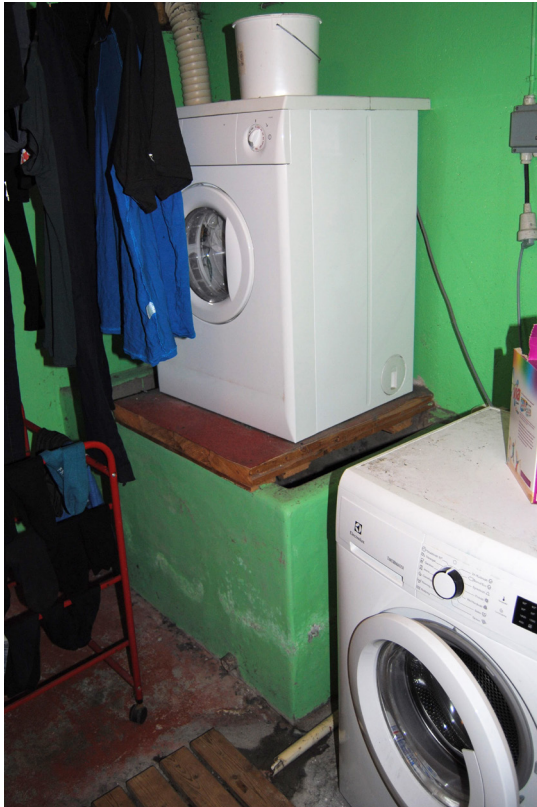
*En av tvättmaskinerna står på det gamla murade tvättkaret, från den ursprungliga tvättstugan.*

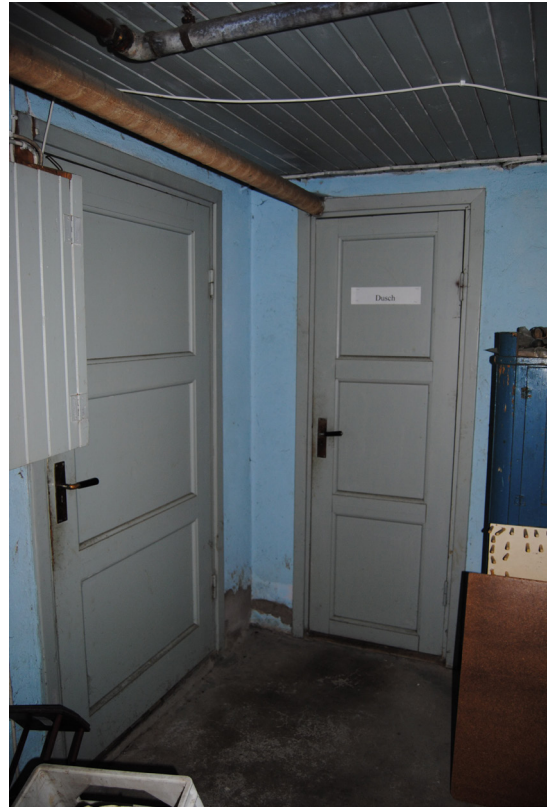
*Källarens lite enklare utrymmen har spegeldörrar och snickerier i en grå kulör.*

I källaren finns gemensamma utrymmen för förvaring och tvättstuga. Här finns även ett sentida inrett hobbyrum. Golvet är av betong och taket består av fasspontpanel samt i vissa rum puts som lagts på vassmatta. Här finns ursprungliga spegeldörrar, med tre jämnstora släta speglar och ramverk med enkla kvartstavsprofiler. I tvättstugan finns det ursprungliga tvättkaret i betong, från tiden innan tvättmaskinen kom. I förrådsdelen är den ursprungliga inredningen bevarad med platsbyggda förråd i spontad panel. Samtliga snickerier är målade i oljefärg i en grå kulör.

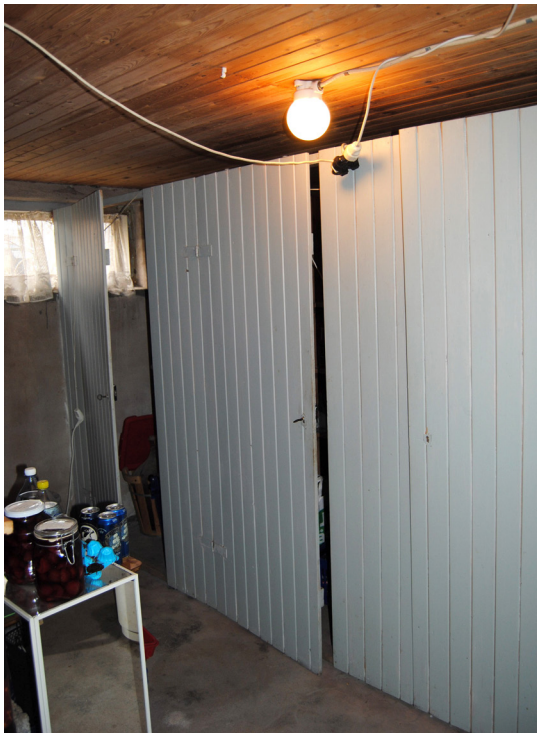
*Platsbyggda förråd för varje lägenhet.*

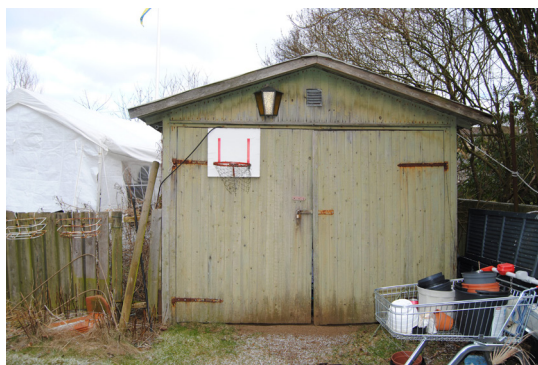
*I trädgården finns ett garage.*

Längs muren är tre hängbjörkar planterade på rad. I trädgården finns flera äldre fruktträd samt barrträd och rododendron. Här finns också ett mindre garage i trä med flackt tak. Garaget är till synes i dåligt skick.

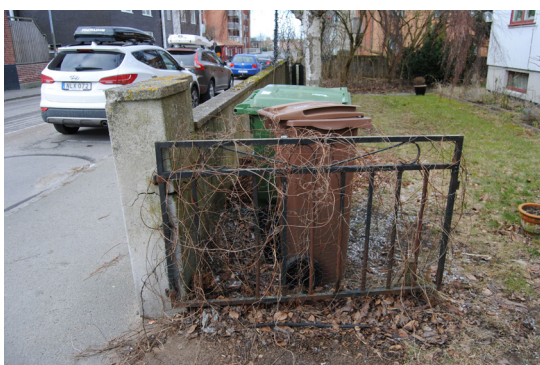
*De enkla smidesgrindarna är karaktäristiska för tiden då Snidaren 13 byggdes.*

Lägenheterna har en gemensam trädgård som uppvisar tidstypiska funktionalistiska drag. Mot gatan avgränsas tomten av en låg slätputsad mur i betong, liksom de flesta tomterna längs gatan. I muren finns två öppningar. I öppningarna finns dekorativa smidesgrindar i geometriska former, vilket är karaktäristiskt för de funktionalistiska trädgårdarna. Från den vänstra grinden leder en gång i kalksten fram till byggnadens entré.

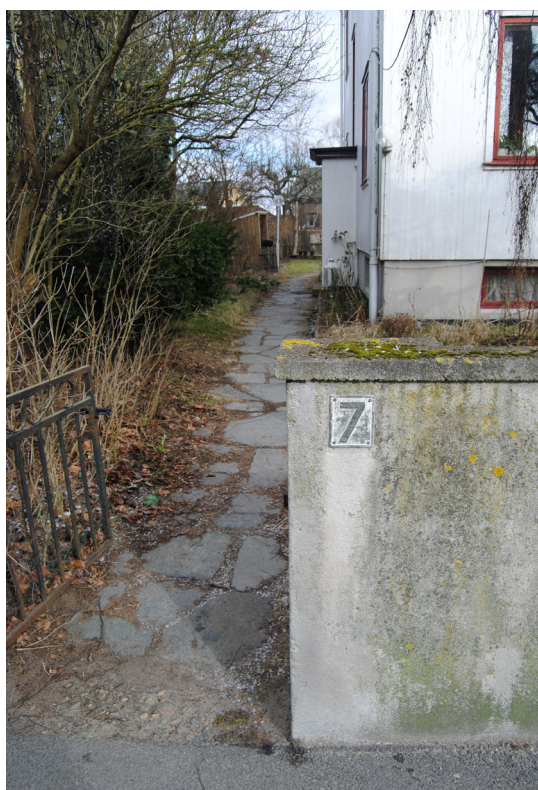
*Den släta muren med grind i metall samt gångens oregelbundna stenplattor är karaktäristiskt för de funktionalistiska trädgårdarna.*
