## Fjärås kyrkogård

### Omläggning av mur

#### RAPPORT ÖVER RENOVERING

**Intyg och rapport, rapport nr 2017:17, för omläggning av kyrkogårdsmur på Fjärås kyrkogård, Fjärås socken, Kungsbacka kommun.**

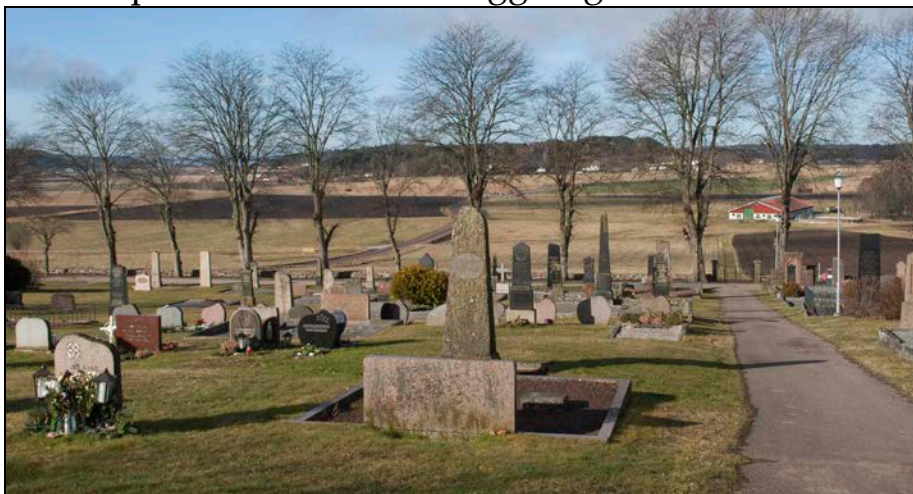
*Muren längs kyrkogården västra sida har lagts om.*

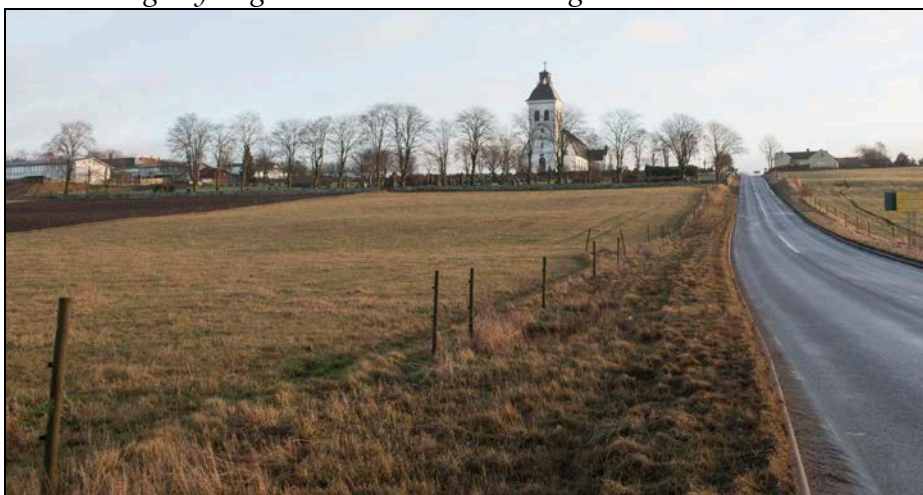
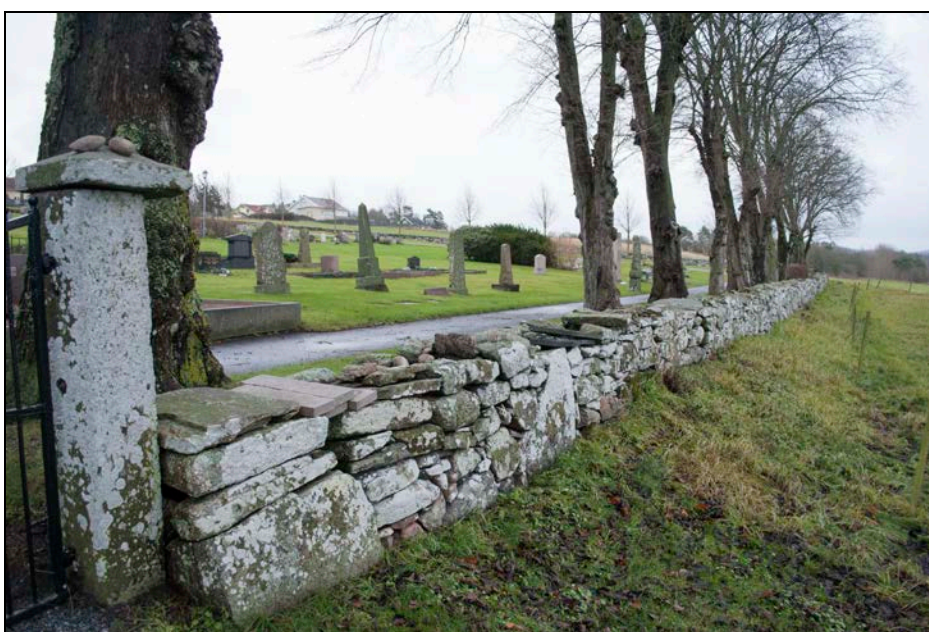
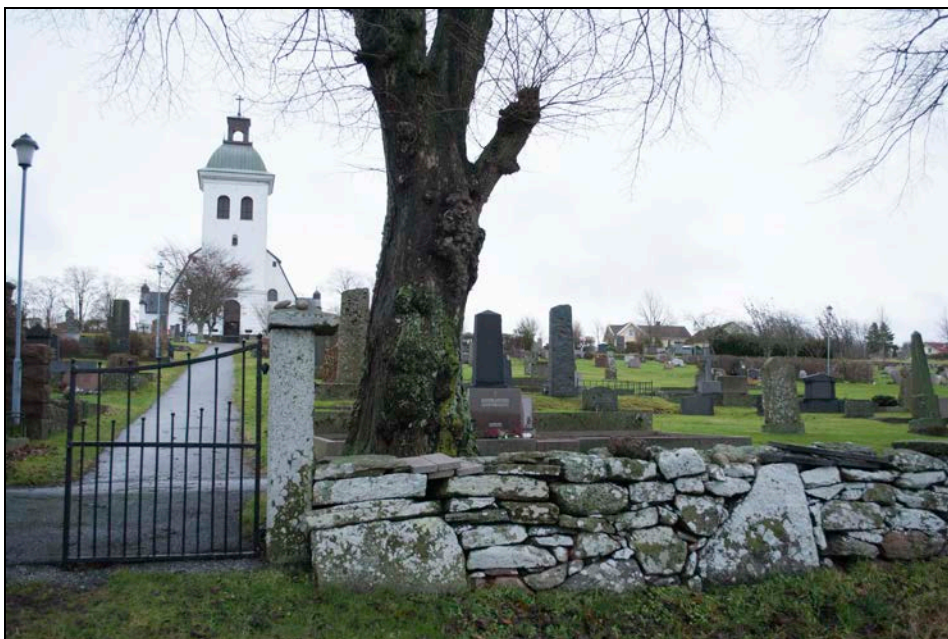
*Den norra delen av muren närmast grinden var i något bättre skick än den södra, men hade sjunkit ihop en del.*

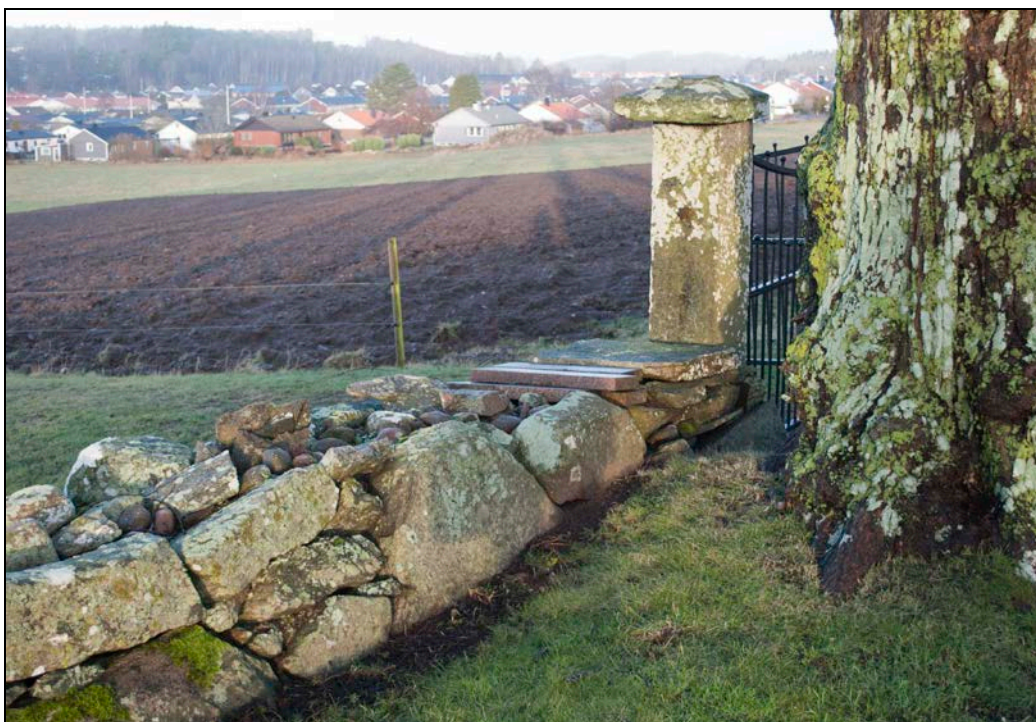
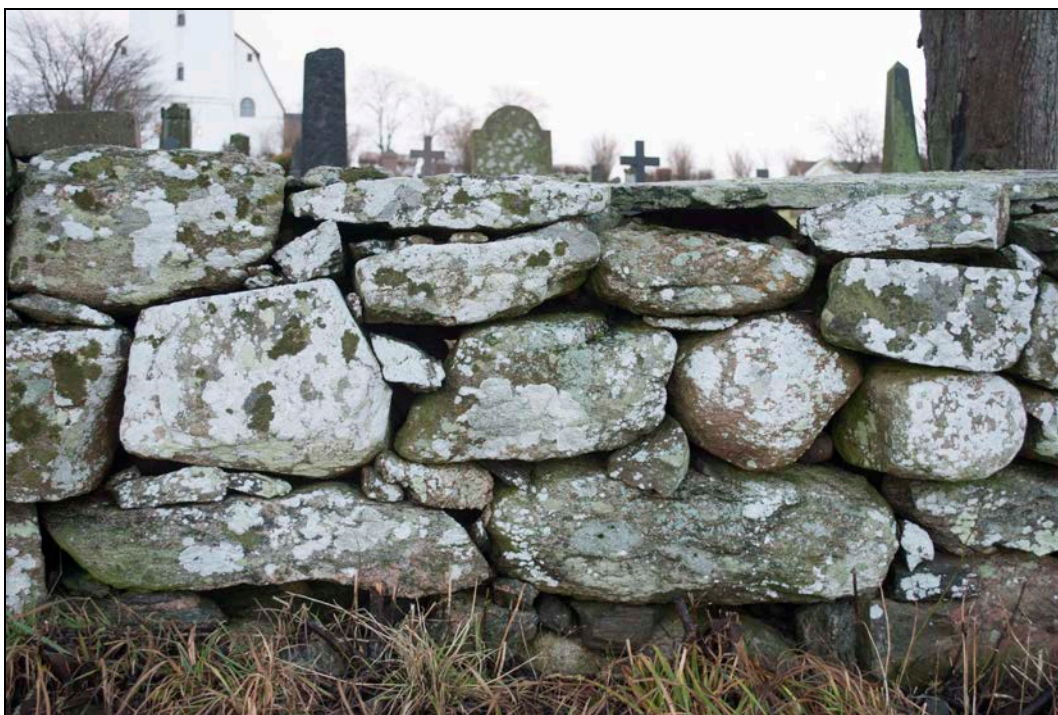
Stödmuren längs kyrkogårdens västra sida, den södra hälften på södra sidan av grinden, var i behov av omläggning. Murarna hade gått isär på vissa sträckor och håligheter hade bildades i muren. Fyllningen i skalmuren har sjunkit ihop. Trafiken på landsvägen som går intill kyrkogårdens södra sida kan ha bidragit till instabilitet i muren. Även den rotsystemet till den trädkrans av almar som står intill muren uppe på kyrkogården kan ha bidragit till murens skador.

*Stenarna i muren har glidit isär.*

Hela mursträckan har plockats ned. Marken har grävts ut ca 60 cm ner under markytan och fyllts på med stenkross för att skapa ett stabilt underlag. Större karaktärsskapande stenar har lagts tillbaka i botten av muren med befintlig slät sida utåt. Däremot har de inte hamnat exakt där de låg innan omläggningen. Arbetet har istället haft som mål att återskapa murens helhetskaraktär med befintliga stenar. Endast enstaka stenar har valts bort då de haft en form som varit svår att passa in i muren. Dessa stenar kommer att sparas och återanvändas i andra sammanhang på kyrkogården.

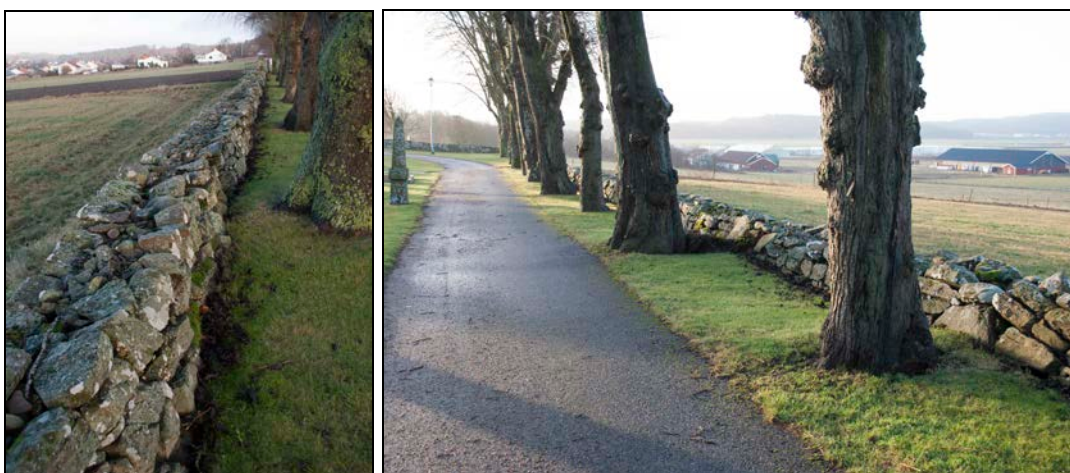
*Fyllningen i muren hade sjunkit ihop. Trädkransen intill muren kan ha bidragit till skadorna.*

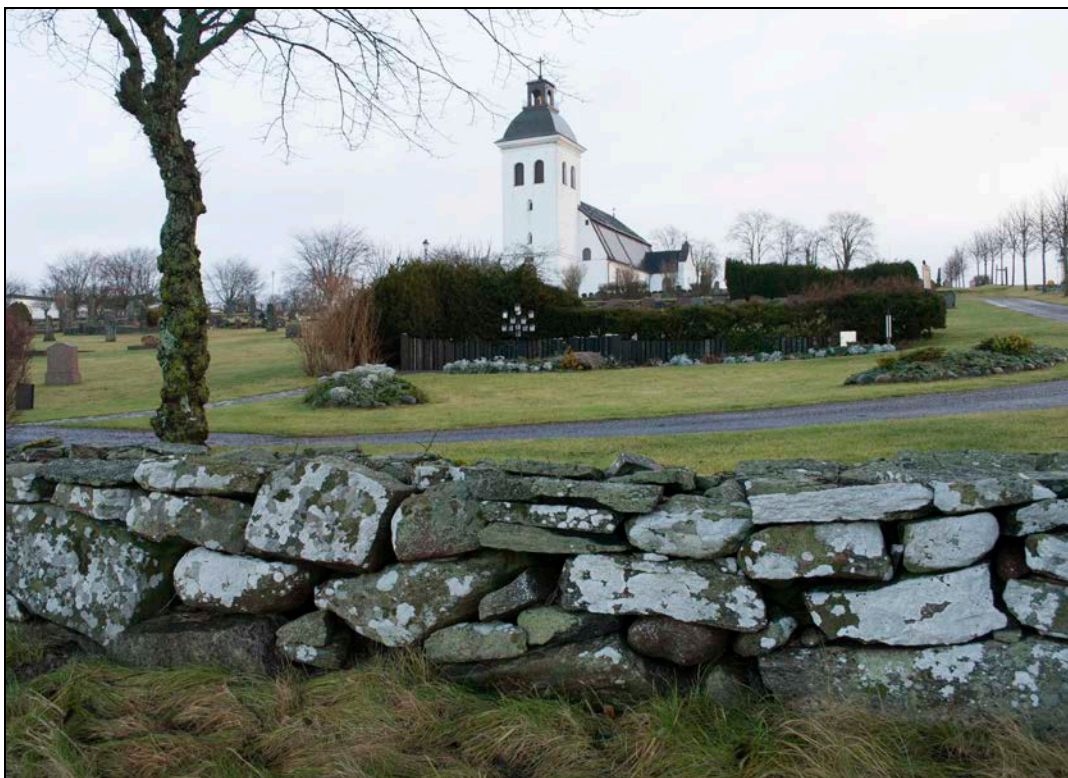
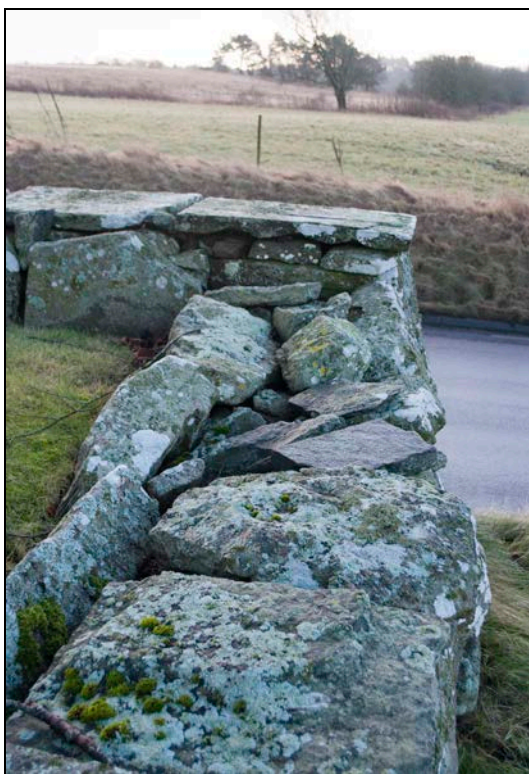
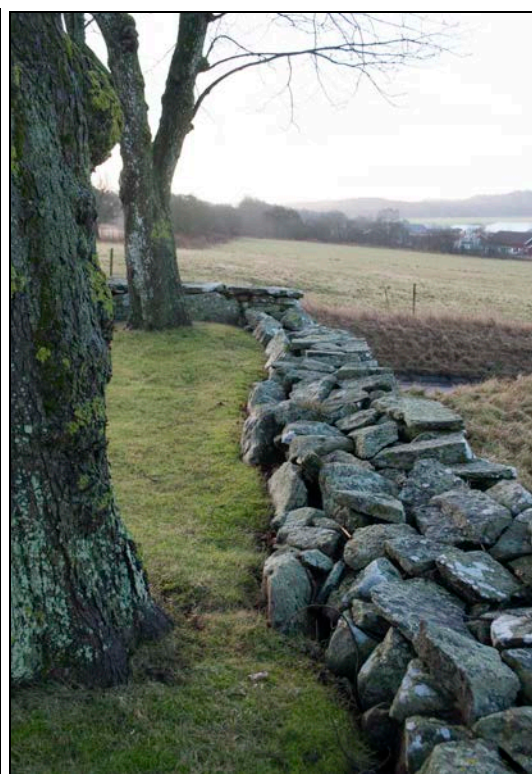
*Den södra delen av muren närmast landsvägen var i sämre skick.*

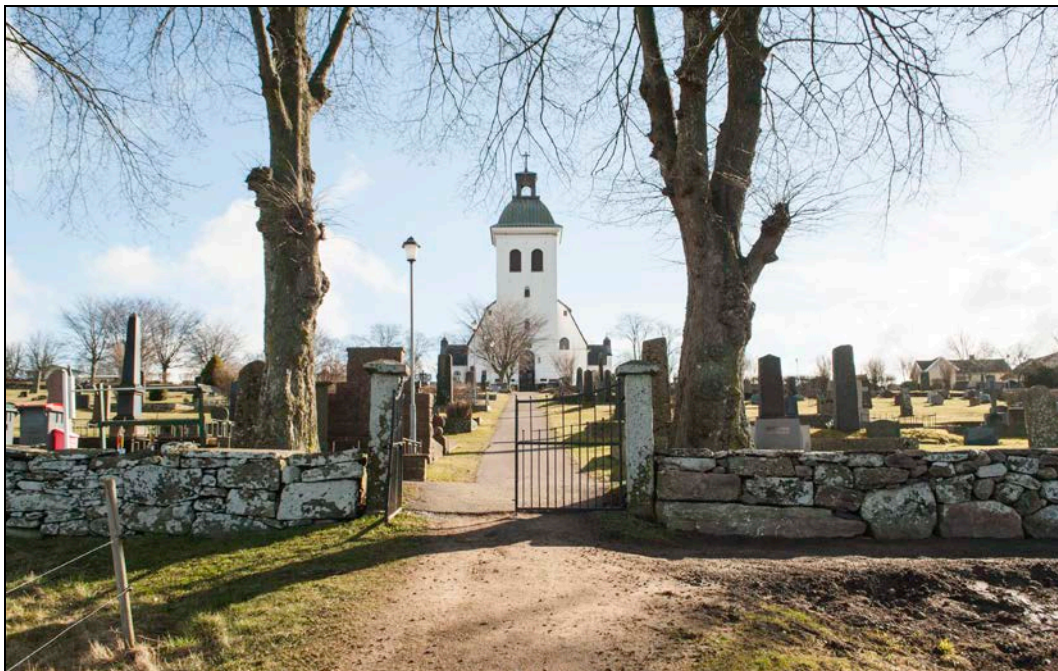
*Muren på södra sidan av grinden till den gamla kyrkvägen har lagts om. Muren på norra sidan är ännu i gott skick. Det är påtagligt att den omlagda muren har fått behålla sin helhetskaraktär.*

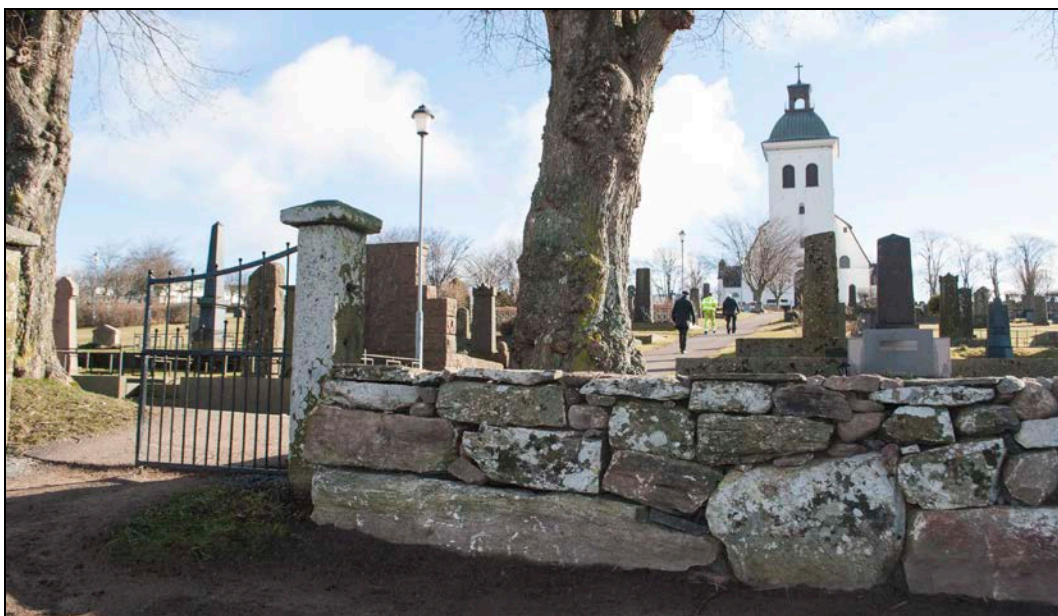
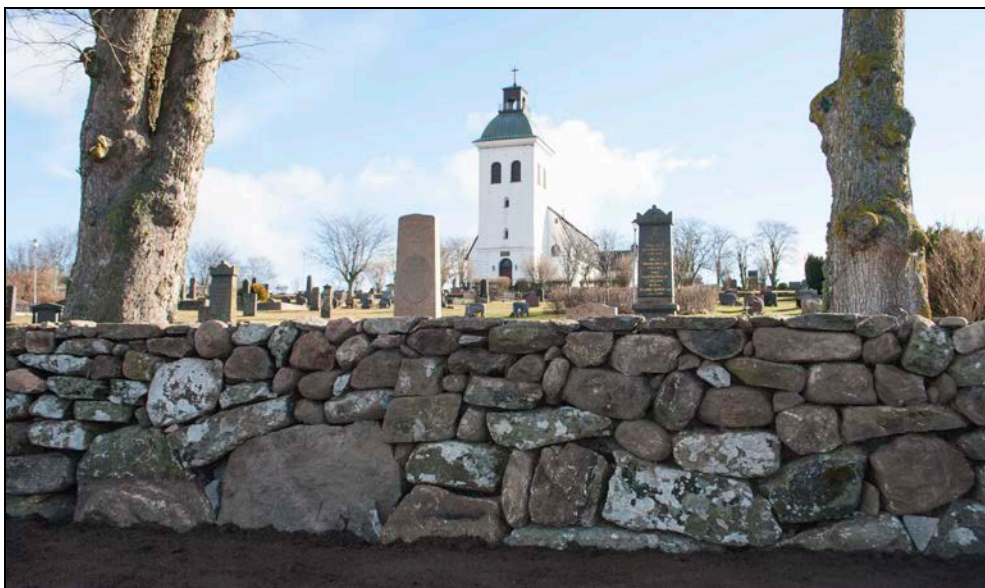
*De stora stenarna har lagts i botten av muren.*

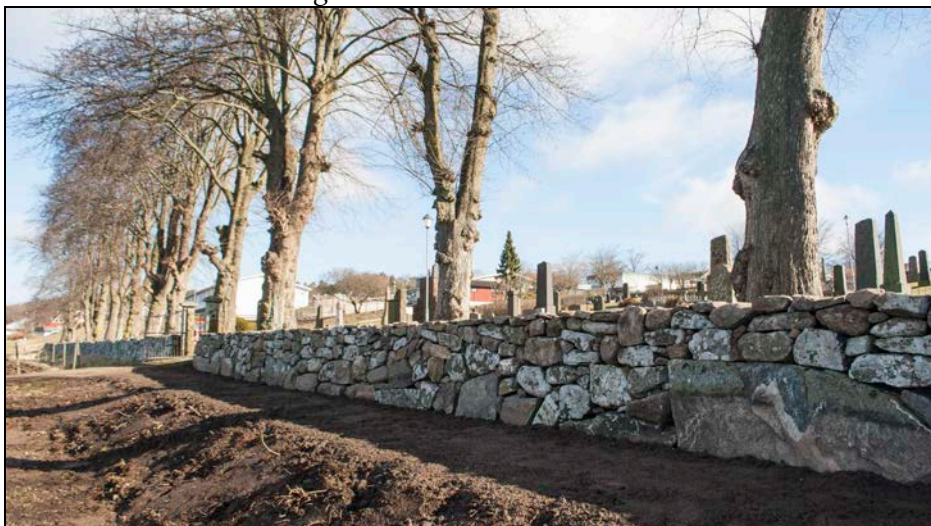
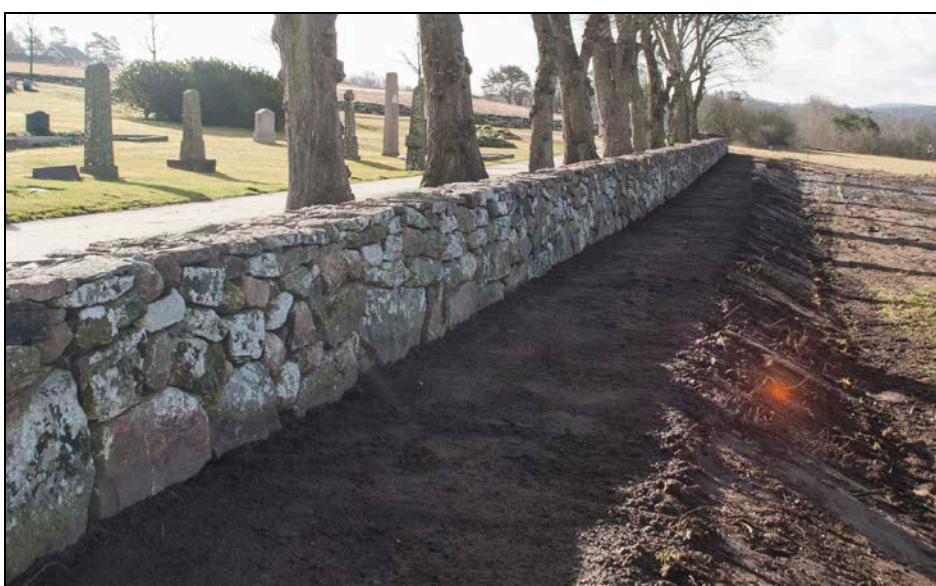
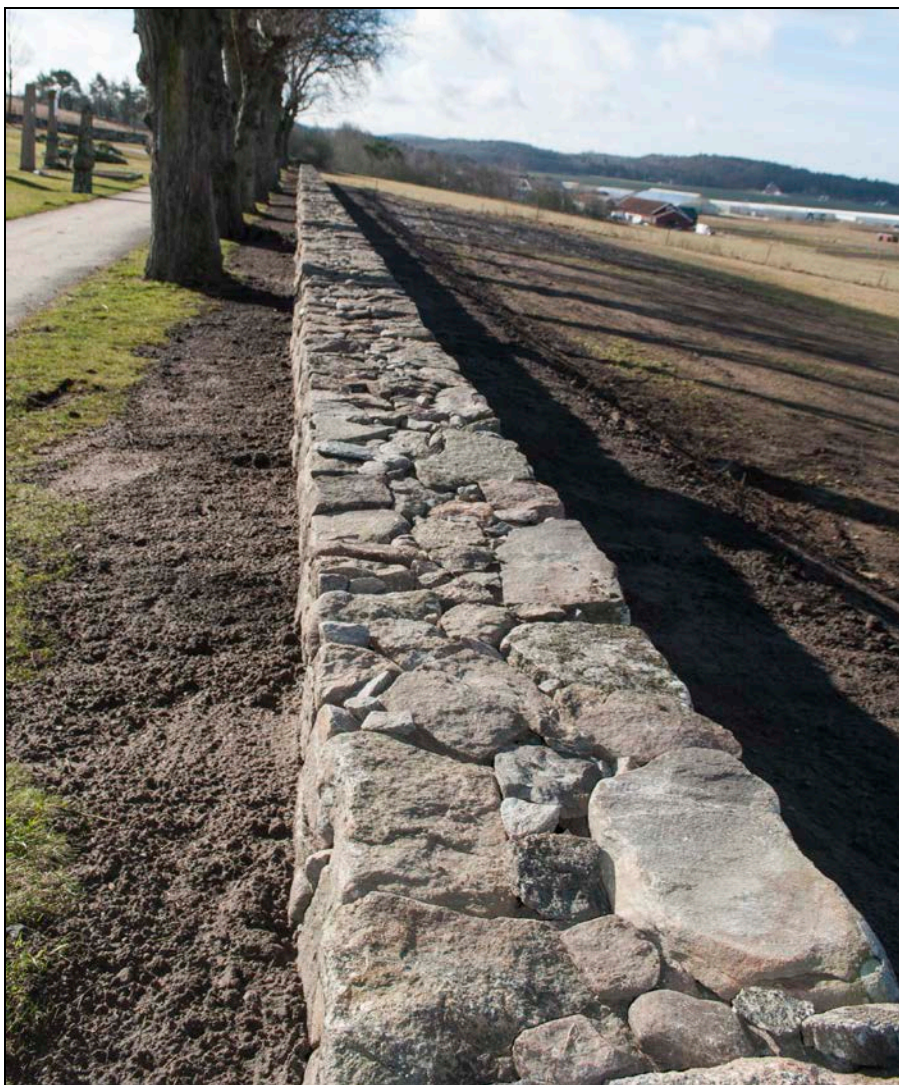
*Ovansidan är nu rak och stabil. Trädkransen är intakt.*

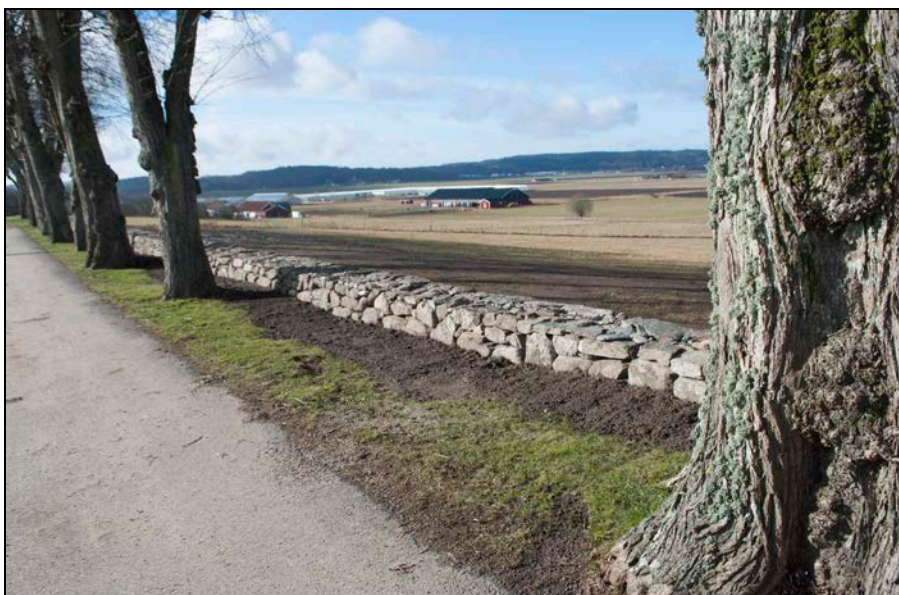
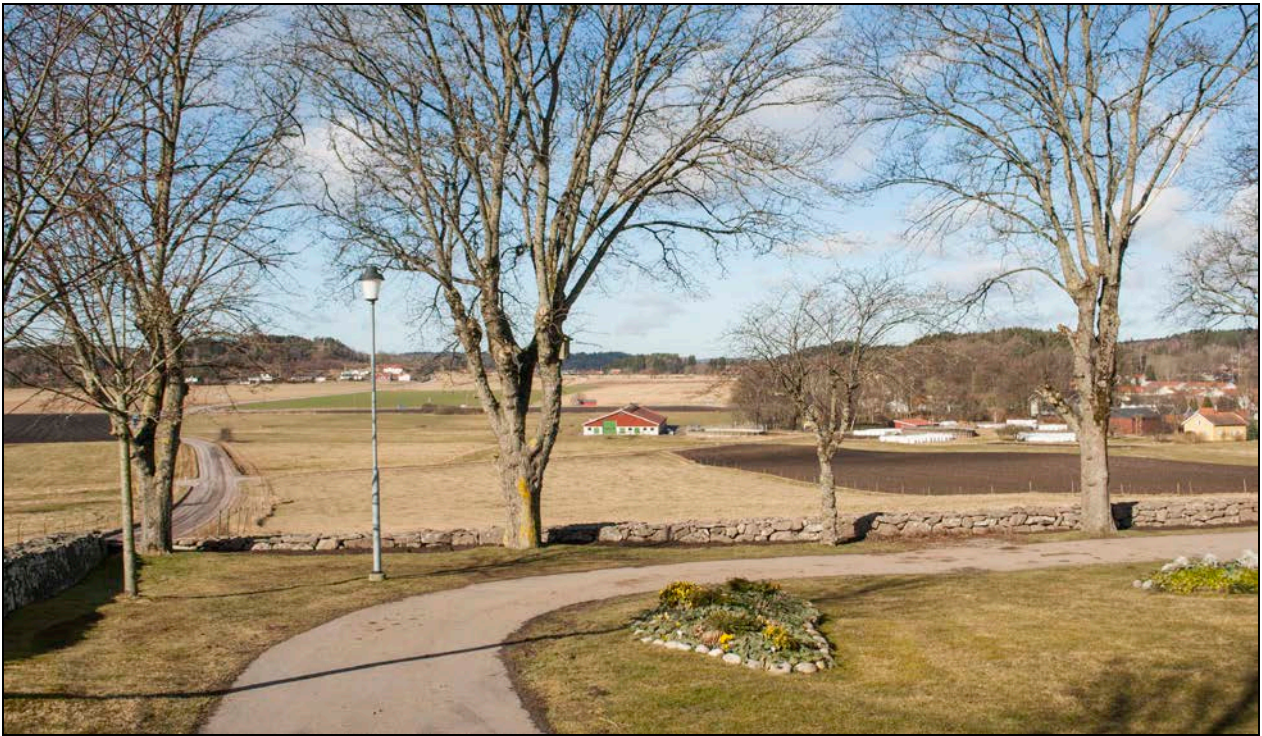
*Helhetskaraktären är bevarad.*
