# KNOBESHOLMS TUNNBINDERI

Halland, Falkenbergs kommun, Asige socken  
Knobesholm 1:3

KULTURMILJÖ HALLAND RAPPORT 2020:23

# KNOBESHOLMS TUNNBINDERI RESTAURERING 2019

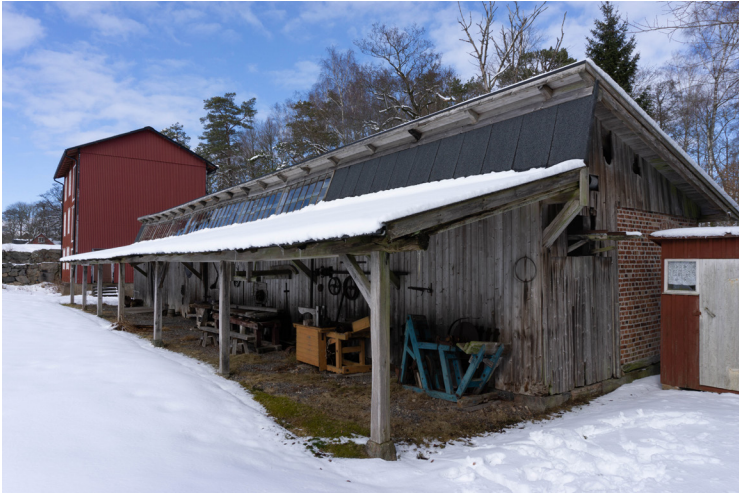
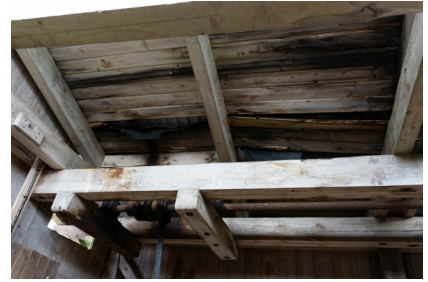
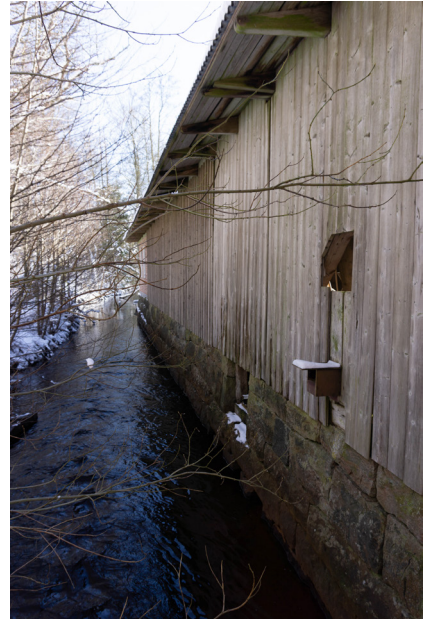
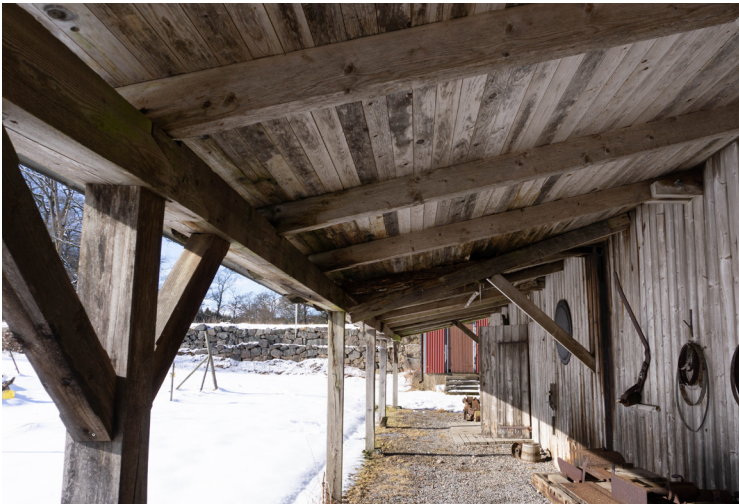
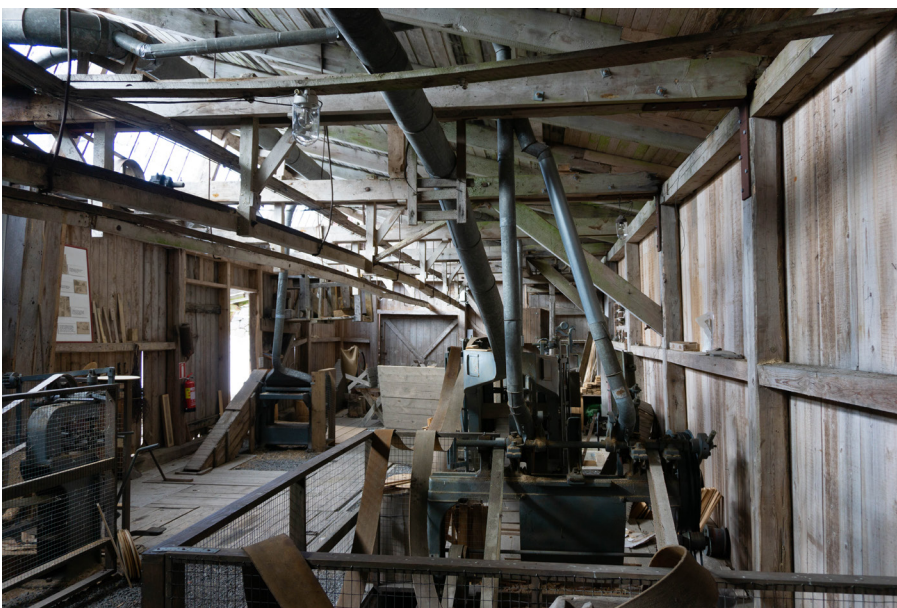
Byggnadens läge vid ett vattendrag gör att den är särskilt utsatt för väder och vind. Tunnbinderiet hade sedan senaste renoveringen på 1980-talet fått omfattande rötskador i delar av stommen, liksom väggpanelen. Yttertak, skärmtak och fönsterband läckte in vatten. Vissa skador berodde även på sättningar i konstruktionen. Höga träd utmed strömfåran hotade därtill att falla över byggnaden.

Foton från besiktning utförd i mars 2018.

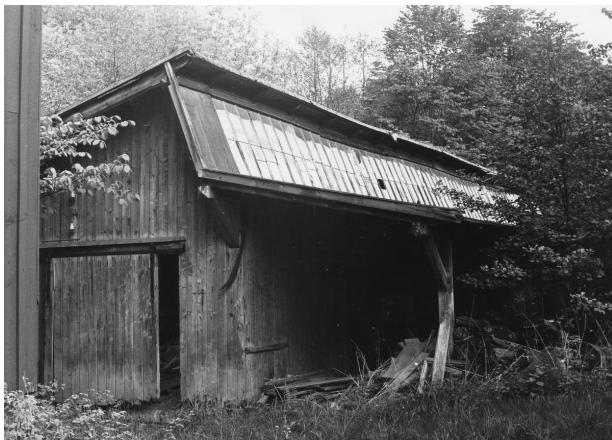
Invändigt är det gamla maskineriet, såsom träspår upphängda i takbjälkarna, liksom hjul, remmar och rör. Energin, som tidigare hämtades via kraftöverföring under golvet är idag ersatt av en elmotor, vilken används vid visningar.

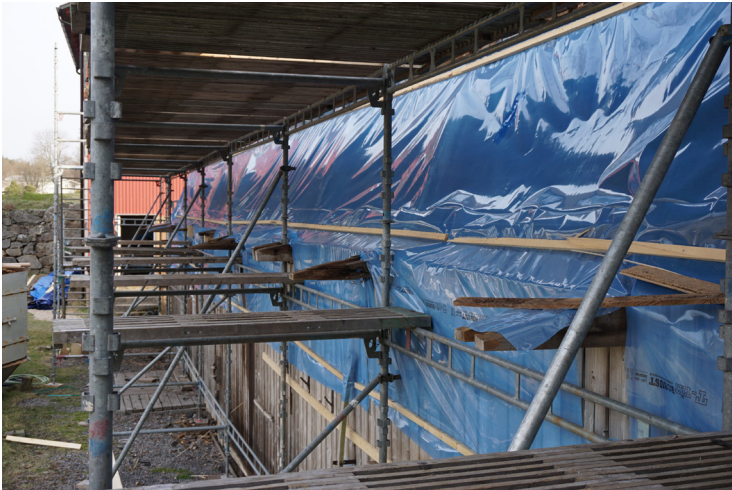
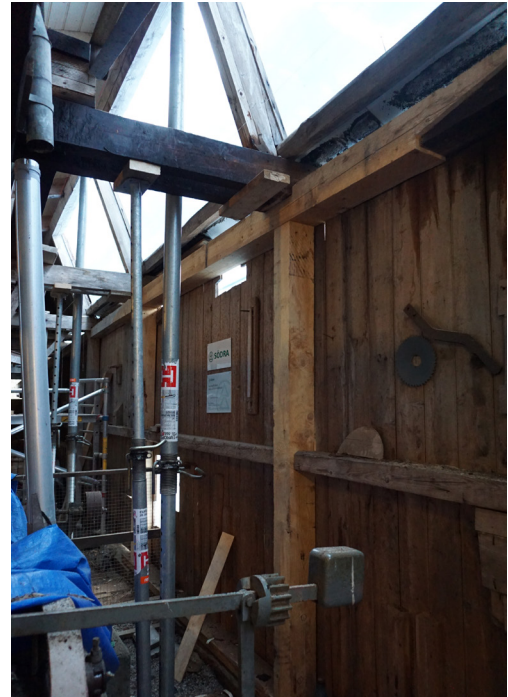
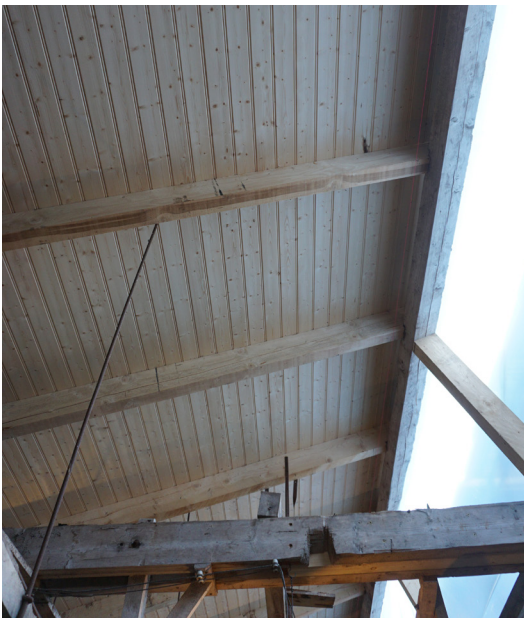
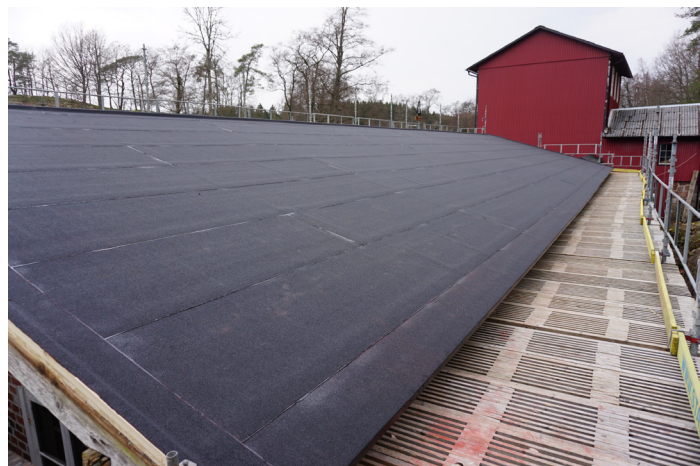
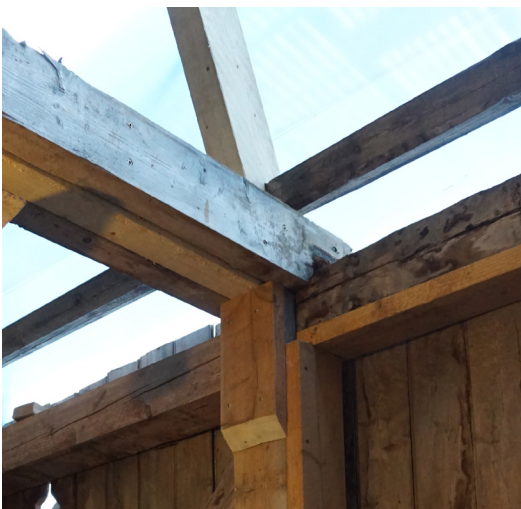
Restaureringen 2019:

Ovan t.v: Skärmtaket nedtaget och fasaden inplastad.

Ovan t.h: Stomkonstruktionen stämpades och riktades.

Mitten t.v: Undertak och takbjälkar byttes i sin helhet.

Ovan: Ny asfaltspapp på yttertak.

T.v: Exempel på lagning vid knutpunkt.

Den mest överhängande åtgärden gällde yttertaken, dvs. pulpettak och skärmtaket. Takkonstruktionerna har reparerats med nya bjälkar och bärlinor i samma dimensioner som tidigare och den gamla undertakspanelen har ersatt av ny med pärlspontsprofil.

Skärmtakets sparrar har profilsågats enligt ursprunglig förlaga. Taken har täckts med asfaltspapp lagd med horisontella våder. En liten plåtprofil har monterats längs ned på takfallen för att förhindra vatteninträngning. Nya vindskivor och täckbrädor har satts upp, vilka liksom bjälkarnas ändträ behandlats med trätjära.

Reparationen av byggnadens trästomme blev omfattande. Tunnbindermaskineriet, vilket delvis är integrerat med byggnadskonstruktionen, komplicerade åtgärderna. Flera bärande stolpar och bjälkar var skadade på grund av röta eller/och sättningar i mark, vilka gjort att vissa delar kommit ur läge. Konstruktionen fick därför stabiliseras, lyftas och dras samman. Skärmtakets bärande stolpar har reparerats och grundstenarna justerats. Ett flertal bjälkar och stolpar har bytts ut eller lusats i med nytt virke i samma dimension. I andra fall har befintligt virke kompletterats med utanpåliggande virke för att bibehålla bärighet.

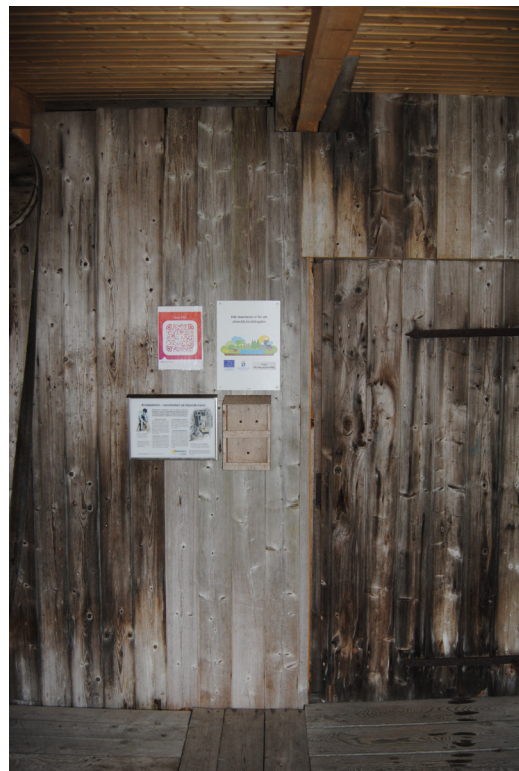
Efter restaureringen 2019:  
Högt upp: Vy från n.v, mars 2020.

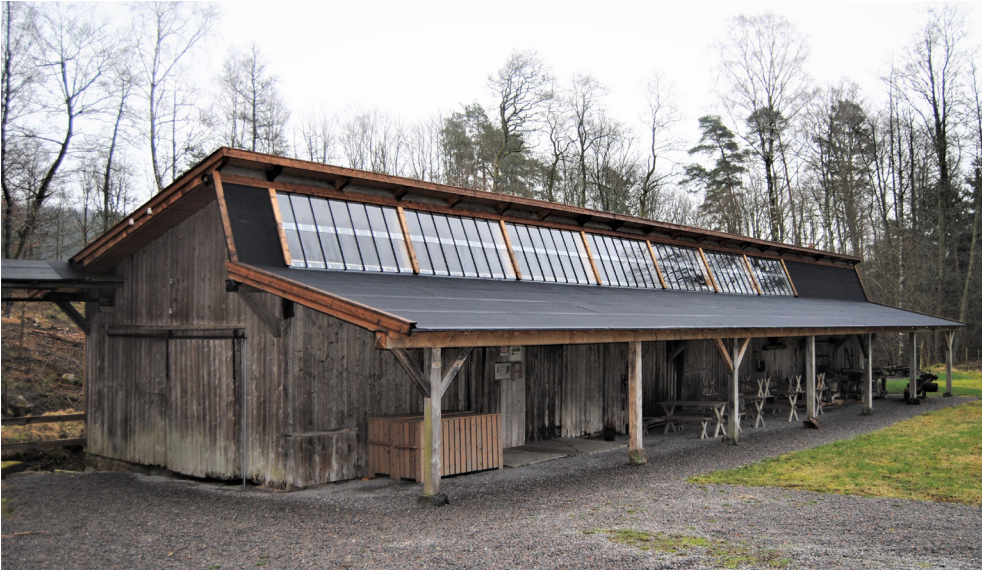
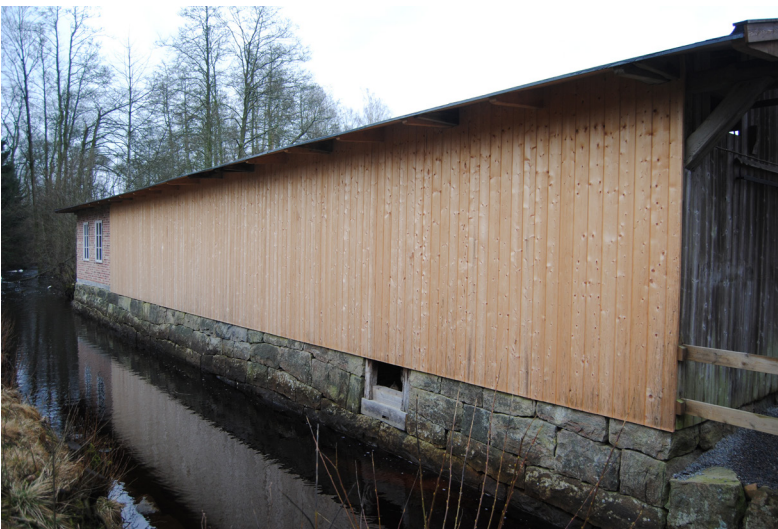
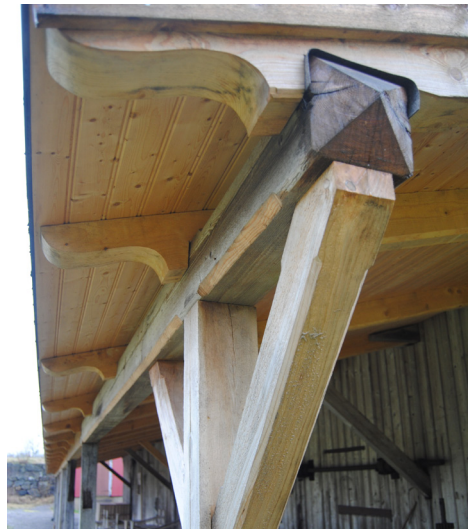
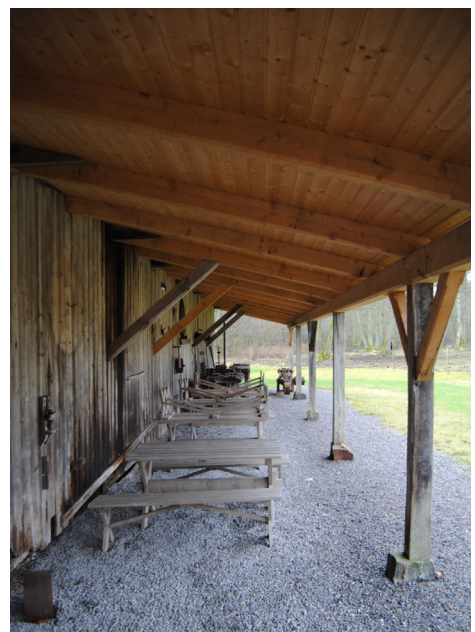
Ovan: Fasaden mot Hovgårdsån har fått ny panel.  
Ovan t.h: Detalj av takkonstruktion skärmtak.  
T.h: Skärmtakets insida. Större delen av takkonstruktionen har bytts ut.

Friska delar av den vackert gråpatinerade väggpanelen har bibehållits men i möjlig mån flyttats till de mest exponerade sidorna, medan rötskadad panel bytts ut. Härvid har panelen mot Hovgårdsån helt bytts ut mot ny specialsågad panel, liksom tidigare med dubbla profiler; fasspontprofil mot utsidan och pärlspont mot insidan.
