# SVENSTORPS MEJERI RENOVERING AV FÖNSTER

Halland, Falkenbergs kommun, Eftra socken  
Ullarp 4:1

KULTURMILJÖ HALLAND RAPPORT 2020:66

Antikvarisk medverkan 2020

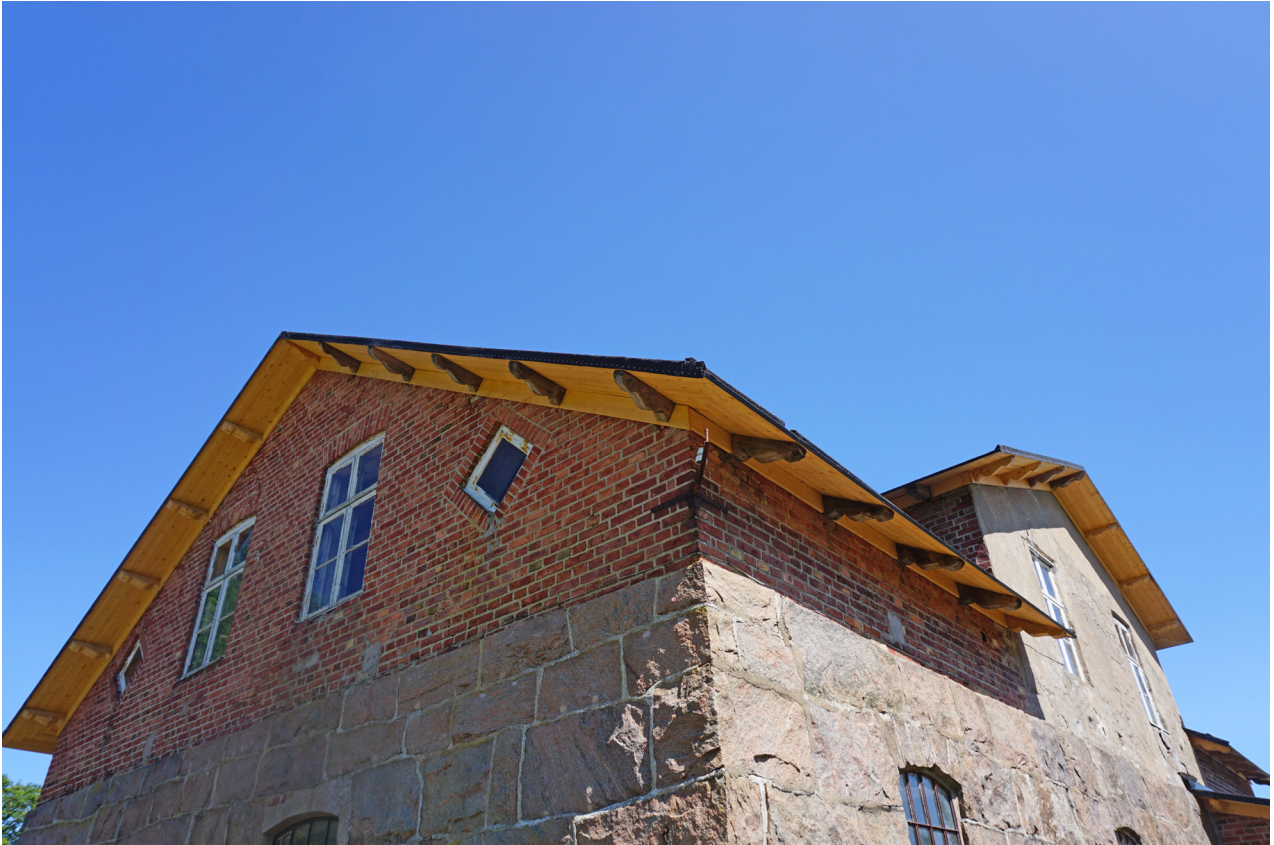
På bilden syns fönster före renovering. Färgen flagade och bågar samt karmar hade rötskade partier.

Både karmar och bågar har skrapats rena från färg och genomgått trälagningar där rötskadade delar har ersatts av friskt virke. Några karmar har renoverats på plats och några har plockats ur för att renoveras på verkstad. Samtliga fönsterbågar har lyfts ned och renoverats på verkstad. Fönsterbågarna har glasats om, där befintliga munblåsta glas har återanvänts. De glas som var spruckna har ersatts med munblåsta glas och rutorna har kittats med linoljekitt. Beslagen har rengjorts från äldre färglager. Fastighetsägarna har därefter påbörjat målning med linolfärg från Ottosson färg (målningen ingick inte i de åtgärder som bidraget omfattar).

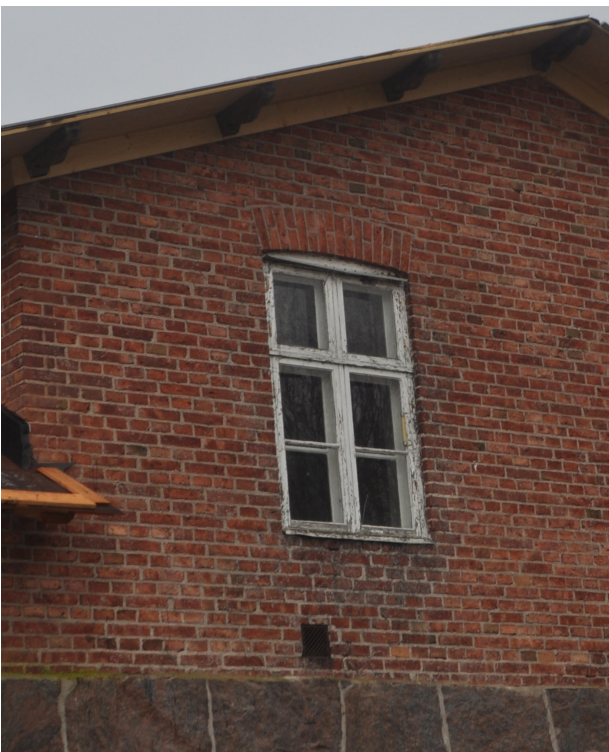
Fönster på frontespisen mot norr.

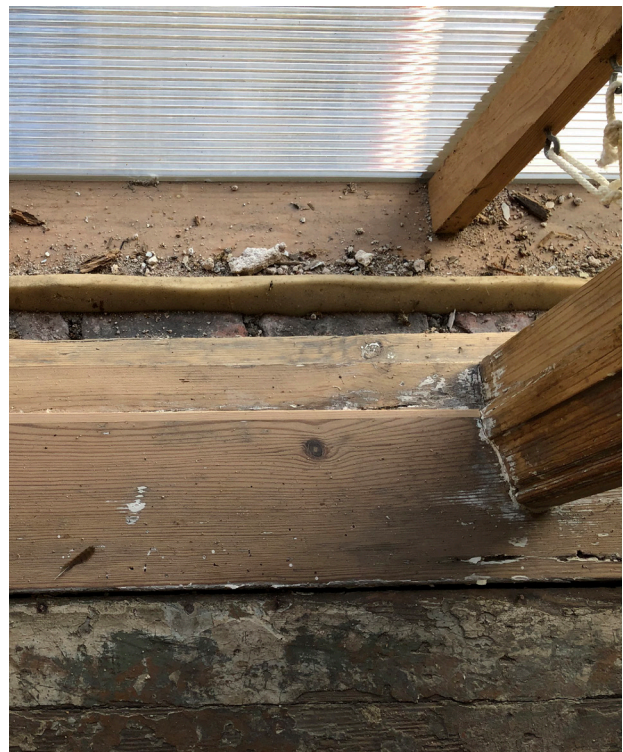
Karm som rengjorts från färg. I mitten av bilden syns en trälagning mot kanten där båge möter karm.

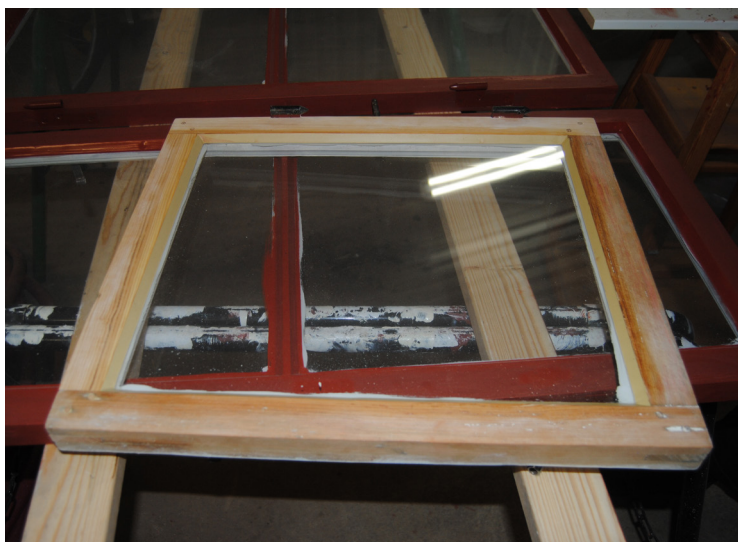
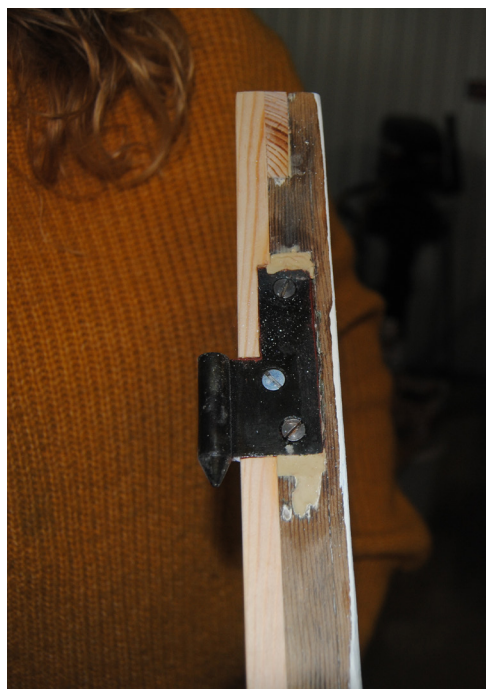
Ovan: Fönsterbåge som rengjorts från färg och kittats om.  
T.h: Här syns en av de trälagningar som utförts på bågarna där  
nytt trä fogats in. Större sprickor har fyllts i med linoljekitt.

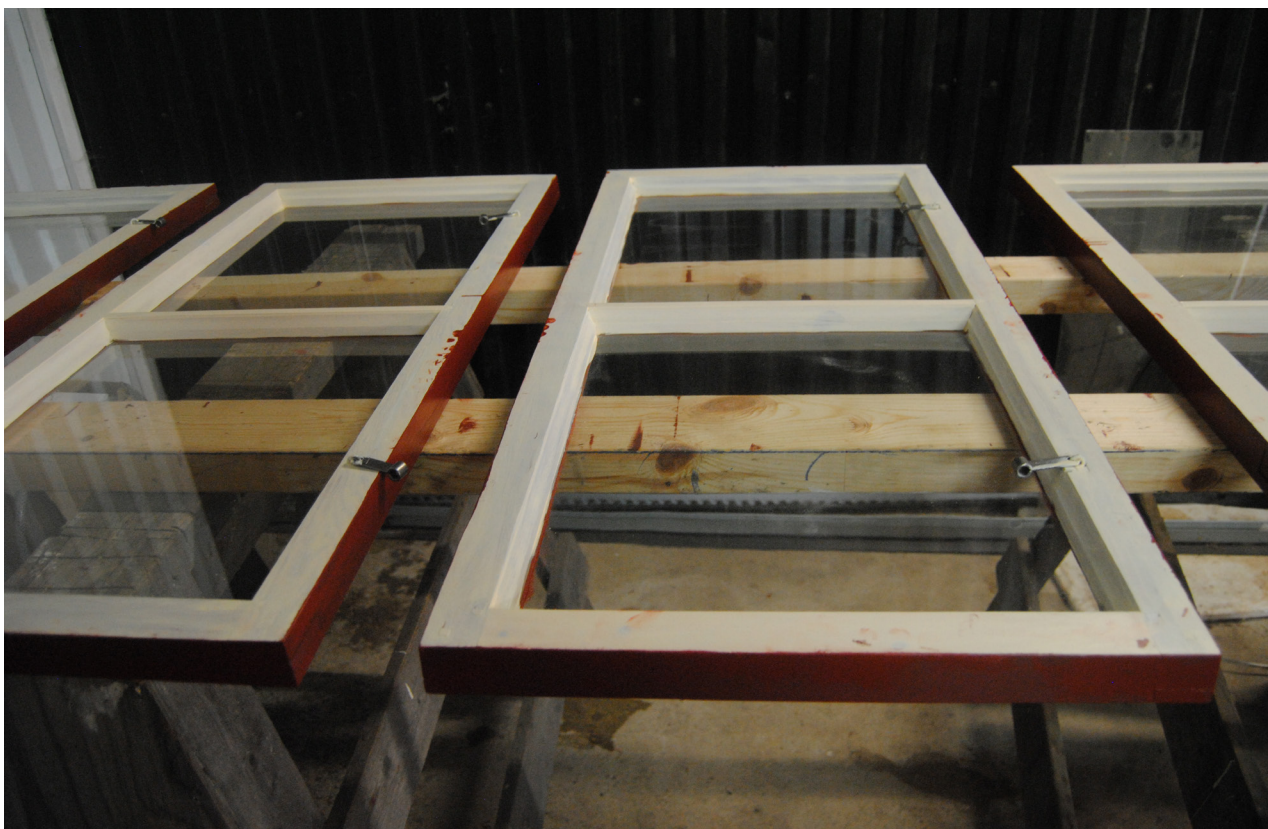
Färdigrenoverade fönsterbågar som grundstrykts med linoljefärg från Ottosson färg. Haspar och gångjärn har rengjorts från färg.

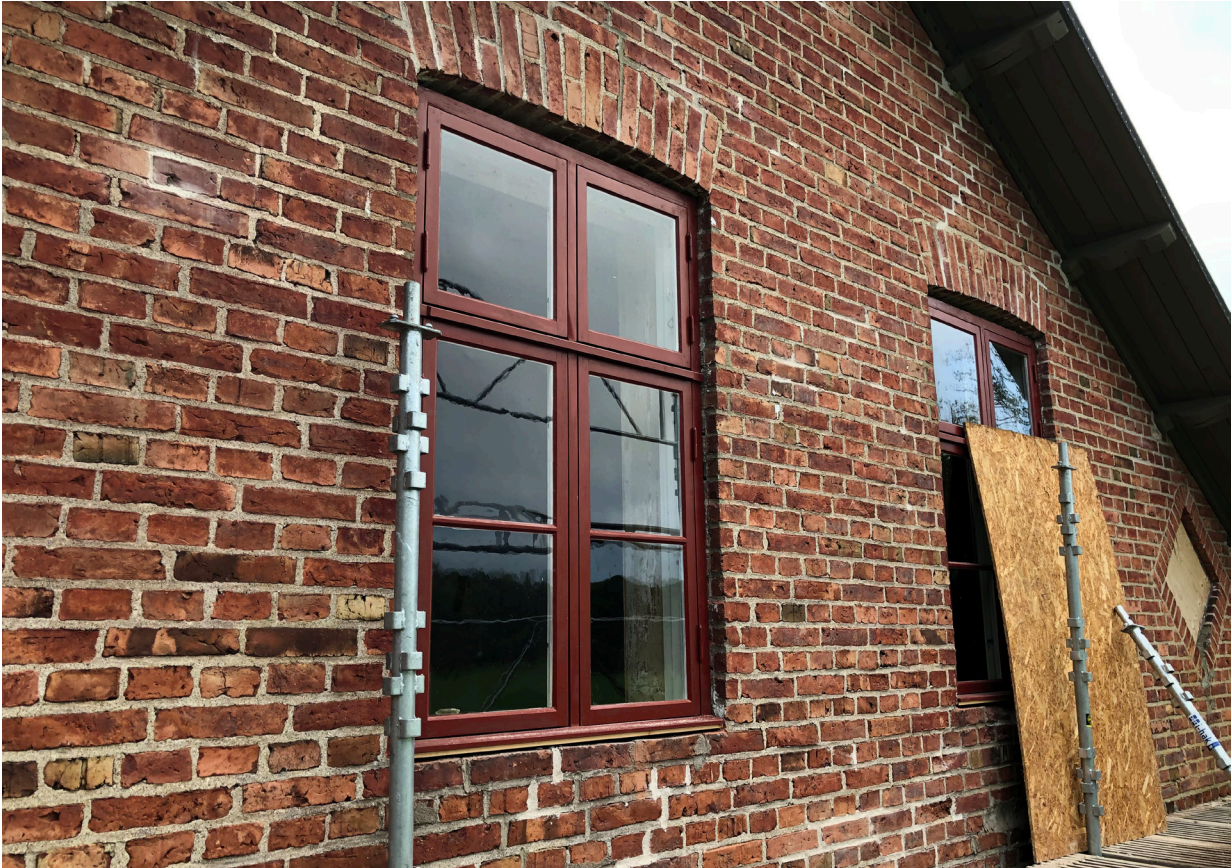
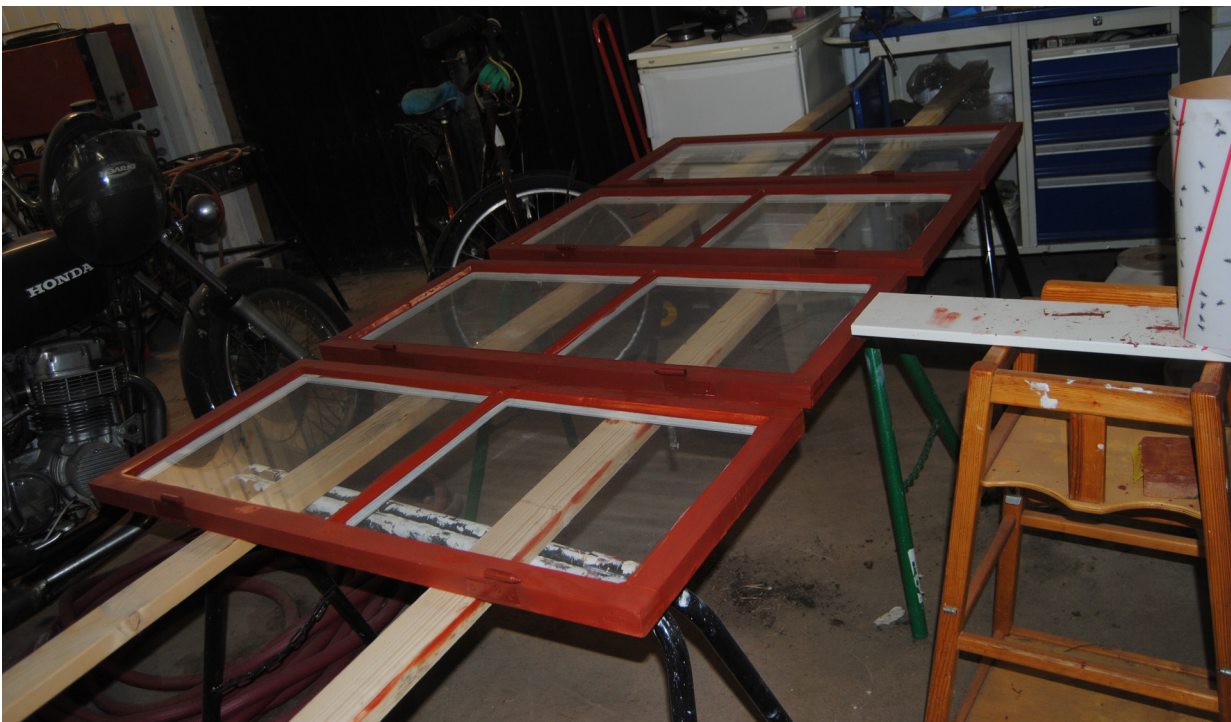
Ovan: Färdigrenoverade fönster på plats vid mejeriets gavel.  
Nedan: Målade fönsterbågar som ej hunnit hängas upp på plats.
