ANTI~~K~~VARISK FÖRUNDERSÖKNING

# FLICKSKOLAN 6

Varbergs stad och kommun.

RAPPORT KULTURMILJÖ HALLAND 2021:29

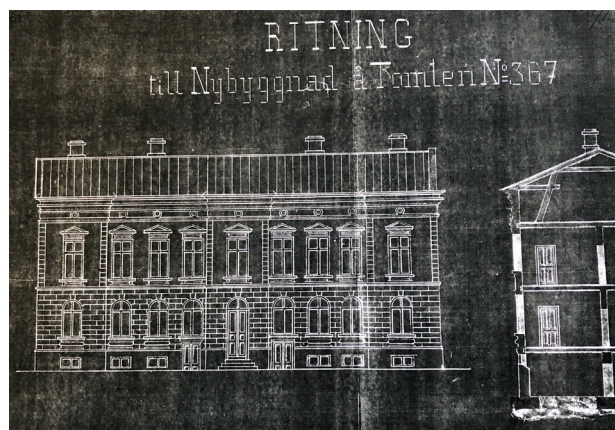
Kopia av nybyggnadsritning till gatuhuset på tomt 367, numera Flickskolan 6. Kulturmiljö Halland.

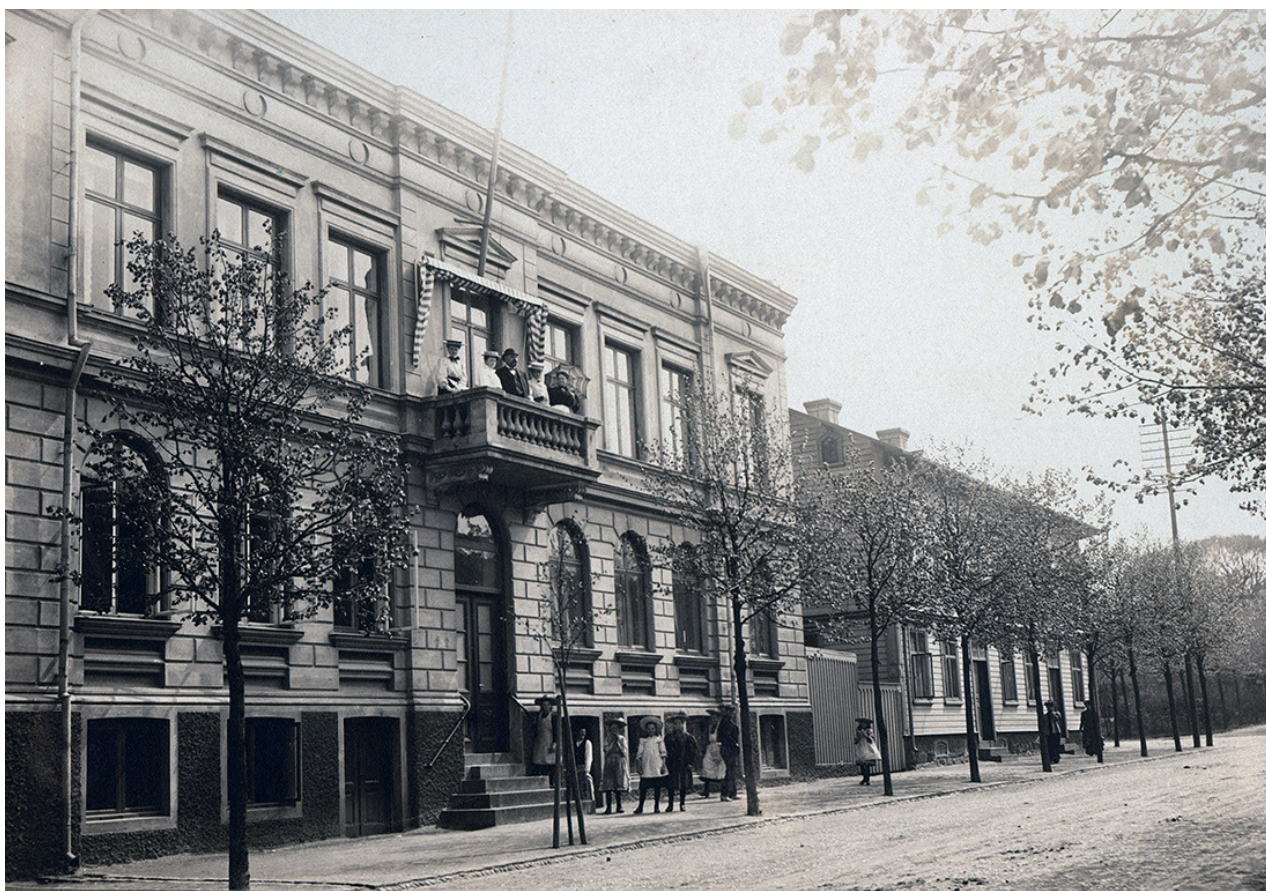
Bostadshuset vid Drottninggatan, kring sekelskiftet 1900.  
Foto: Ranch Foto, Hallands kulturhistoriska museum.

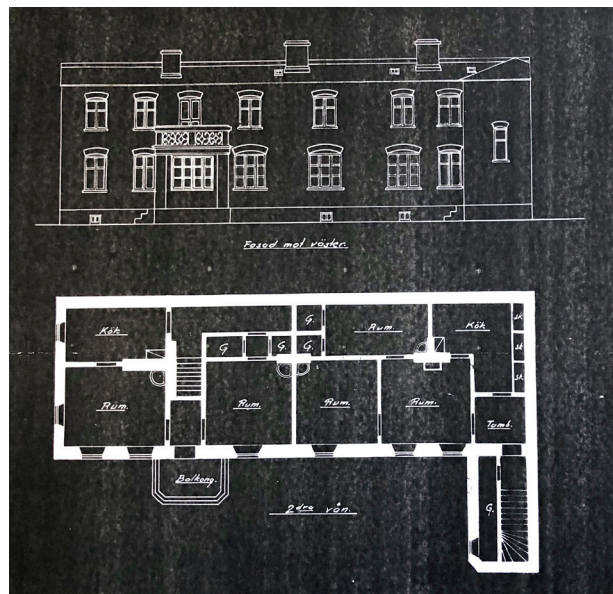
Kopia av nybyggnadsritning till gårdshuset på tomt 367, numera Flickskolan 6. Kulturmiljö Halland.

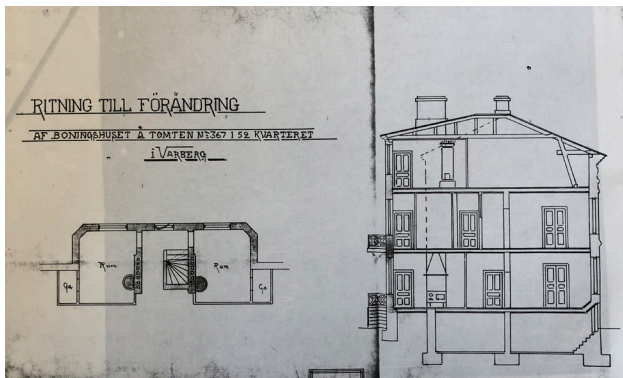
Kopia av ändringsritning av gatuhuset på tomt 367, numera Flickskolan 6, som tycks visa att trapphuset byggs. Ritningen är daterad 1906. Kulturmiljö Halland.

- Huset har byggts till med ett trapphus mot gården någon gång under tidigt 1900-tal. Det finns en ritning från 1906 för ändring av bostadshuset på tomt 367 i kvarteret 52, den tidigare benämningen på Flickskolan 6. Trapphuset finns med men det är osäkert om det är vid denna tid det byggs. Ritningen visar bara en balkong på första våningen och med ett annat balkongräcke än de som finns idag. Balkongerna kan därmed ha tillkommit senare eller utförts ett annat sätt än ritningen visar. Oavsett när trapphuset byggdes är det utfört med stor anpassning till husets befintliga karaktär, varför det idag upplevs som ursprungligt. De är lätta dekorativa balkongerna med gjutjärnsdekor är dock egentligen typiska för arkitekturen något årtionde efter 1880-talets tunga nyrenässans. Närmare sekelskiftet 1900 var det vanligt att fler lägenheter försågs med balkonger, ofta något större än tidigare, men fortfarande som små smycken som placerats ut symmetriskt på enstaka platser på fasaden. De var aldrig ett dominant inslag.

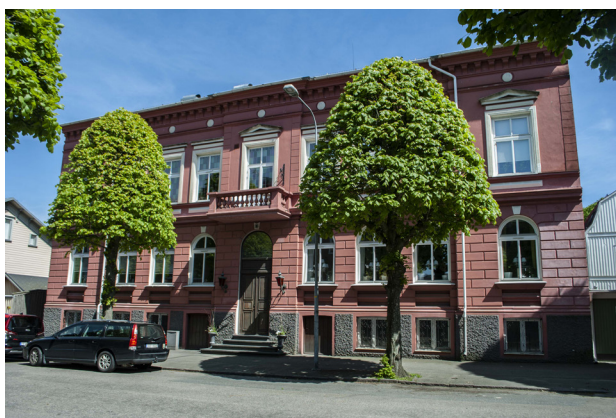
De välbevarade fasaden mot Drottninggatan, delvis dold av Esplanadstadens formklippta alléer.

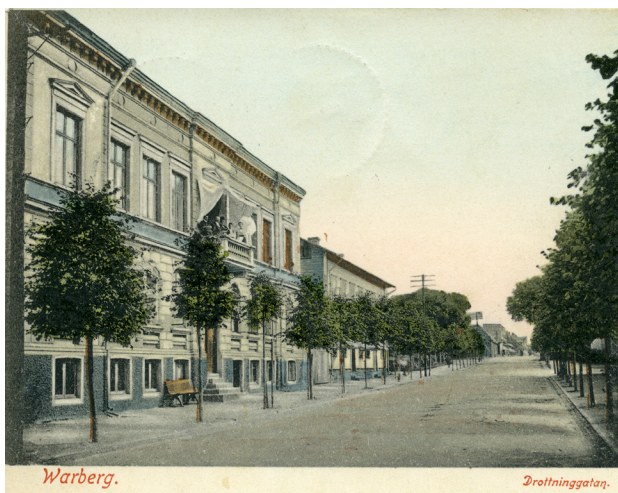
Detta handkolorerade foto med den monumentala byggnaden på Flickskolan 6 är poststämplat 1/8 1904. Fotograf: Edvard Mathsson/Hallands kulturhistoriska museum.

- Fasadens röda kulör kan var senare tillkommen. Ett kolorerat foto från 1894, s 8, visar på ljusa grågula mer tidsenliga kulörer.
- I äldre inventeringsmaterial anges att taket var täckt med röda tegelpannor. Det är dock numera falsad bandplåt, vilket är förenligt med husets arkitektur. Fönstren är utbytta till moderna varianter, dock i ursprunglig storlek. Ett större fönsterparti runt balkongdörren på andra våningen mot gården har satts igen. Porten mot gatan är sannolikt inte original.

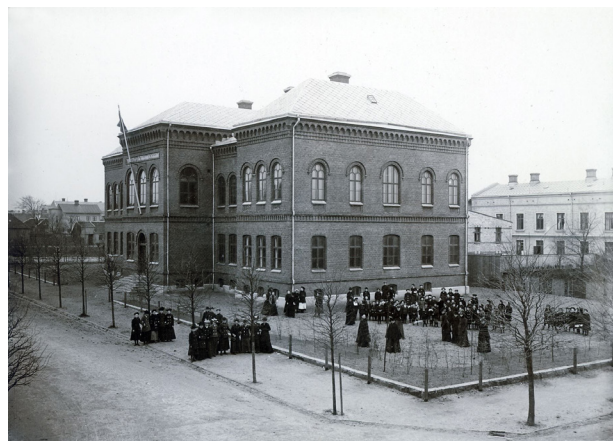
Foto på Flickskolan, med Flickskolan 6 i bakgrunden, innan trapphuset byggdes. Foto: Adolf Kindvalls bokhandel, Hallands kulturhistoriska museum.

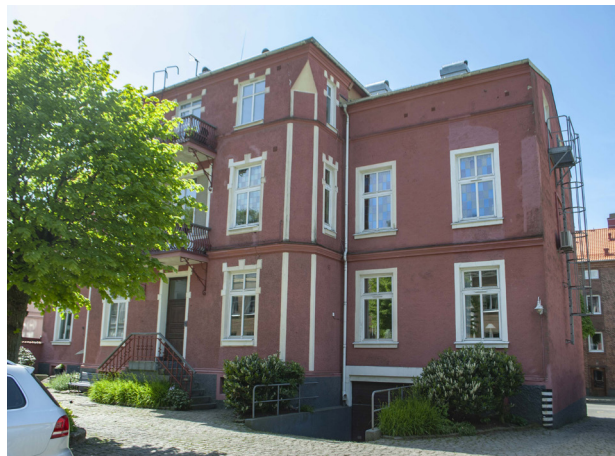
Trapphuset är senare tillbyggt. Fönstren i huset är utbytta och några är igensatta intill balkongdörren på andra våningen.

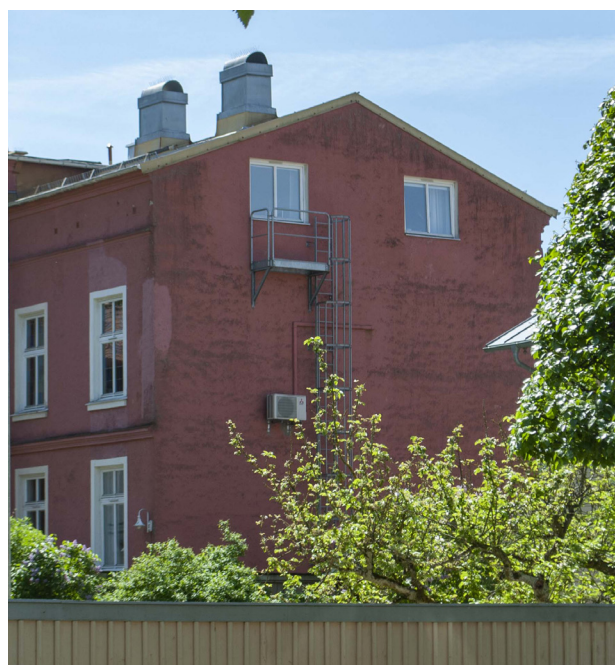
Gavlarna är slätputsade med fönster endast på vindsvåningen. Mot norr är fönstren relativt sentida. Det flacka sadeltaket är täckt med slätplåt.

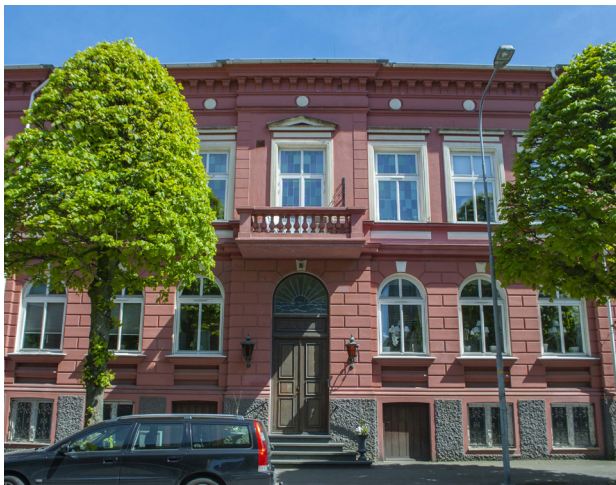
Den ståtliga gatufasaden i typisk nyrenässans.

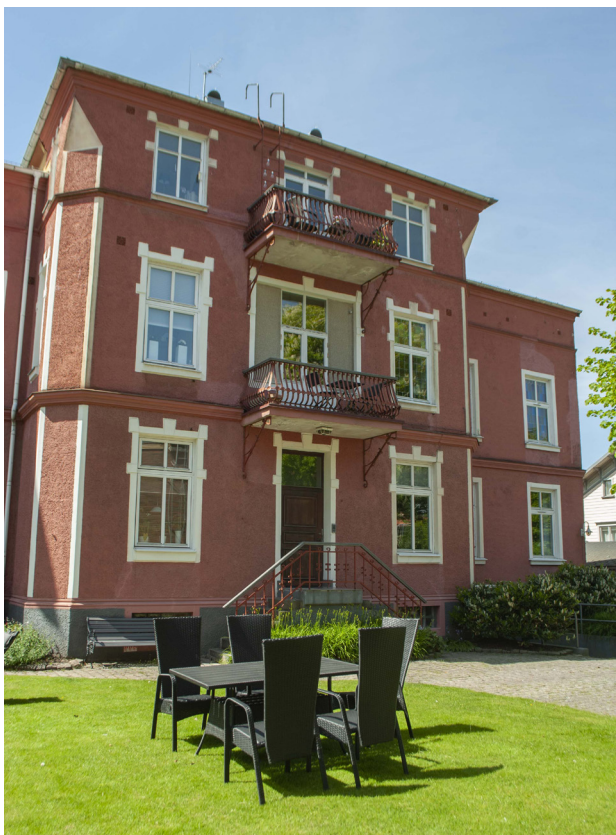
Trapphuset har byggts senare och har vissa drag från arkitektur från 1890-talet, som följde efter nyrenässansen.

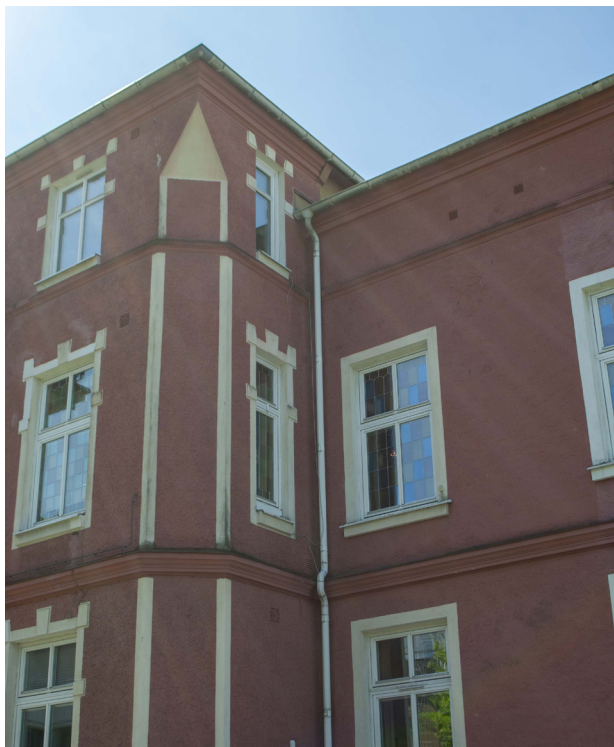
Det utskjutande trapphusets hörn liksom de relativt enkla gesimserna är viktiga arkitektoniska och dekorativa inslag i gårdsfasaden.

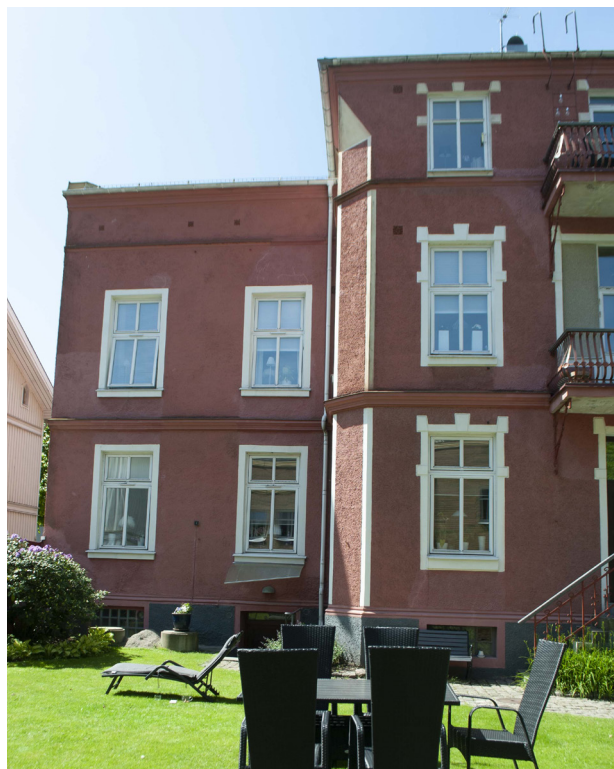
Trapphusets fönster har en mer dekorativ omfattning än fönstren på den ursprungliga fasaden.

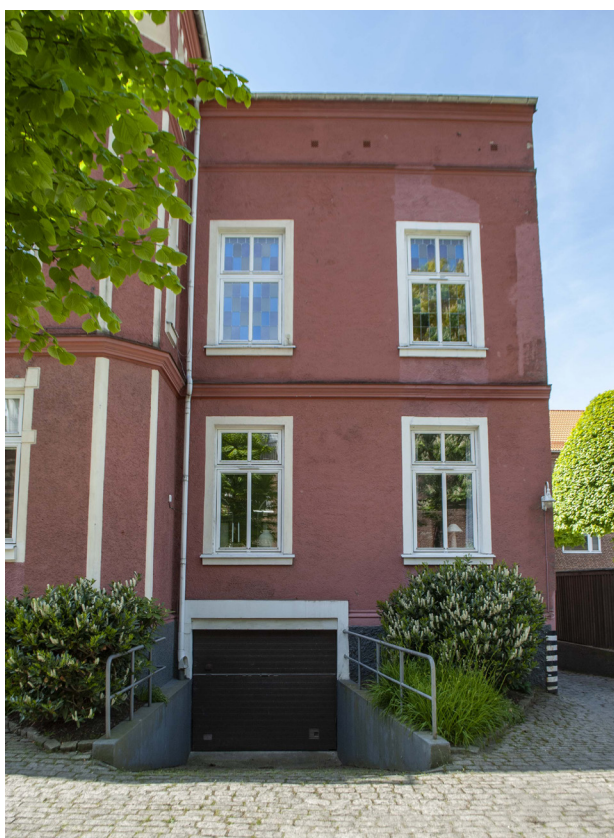
I den norra delen finns en relativt sentida garagedfart till källaren. Gården är belagd med smågatsten.

- Balkongernas djup är anpassat så att trapphuset och dess dekorativa detaljer ännu framträder tydligt vilket kan ses som varsamt.
- Garagenedfart och modern garageport avses tas bort, ersättas av en trappa likt den på södra sidan. Marken där nedfarten till garaget idag finns kommer att återställas. Detta förstärker fasadens symmetri och ett modernt inslag tas bort vilket är positivt för kulturmiljön och arkitekturen.
- Balkongernas kulörval är väl anpassade till byggnadens karaktär.

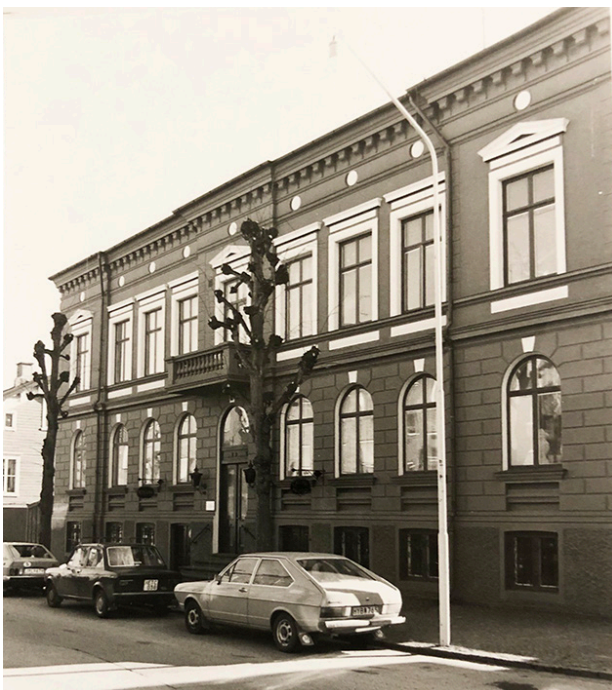
- Den enklare gårdsfasaden med samma puts över hela fasaden, men med spritputs på sockeln.
- Enklare gesimser som markerar bjälklagen.
- Trapphusets välbevarade utformning från tidigt 1900-tal, vilket är mycket väl anpassat till originalarkitekturen.
- Trapphusets form och dekorativa inslag beträffande hörn, fönster- och dörromfattningar.
- Trappan till entréporten.
- Balkongernas omsorgsfullt utformade konsoler och räcken.

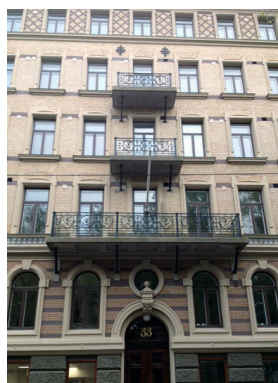
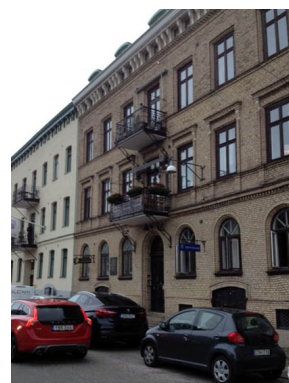
Några exempel på balkonger från samtida hus i Göteborg. Balkongerna är relativt små och bildar dekorativa detaljer på fasaderna.

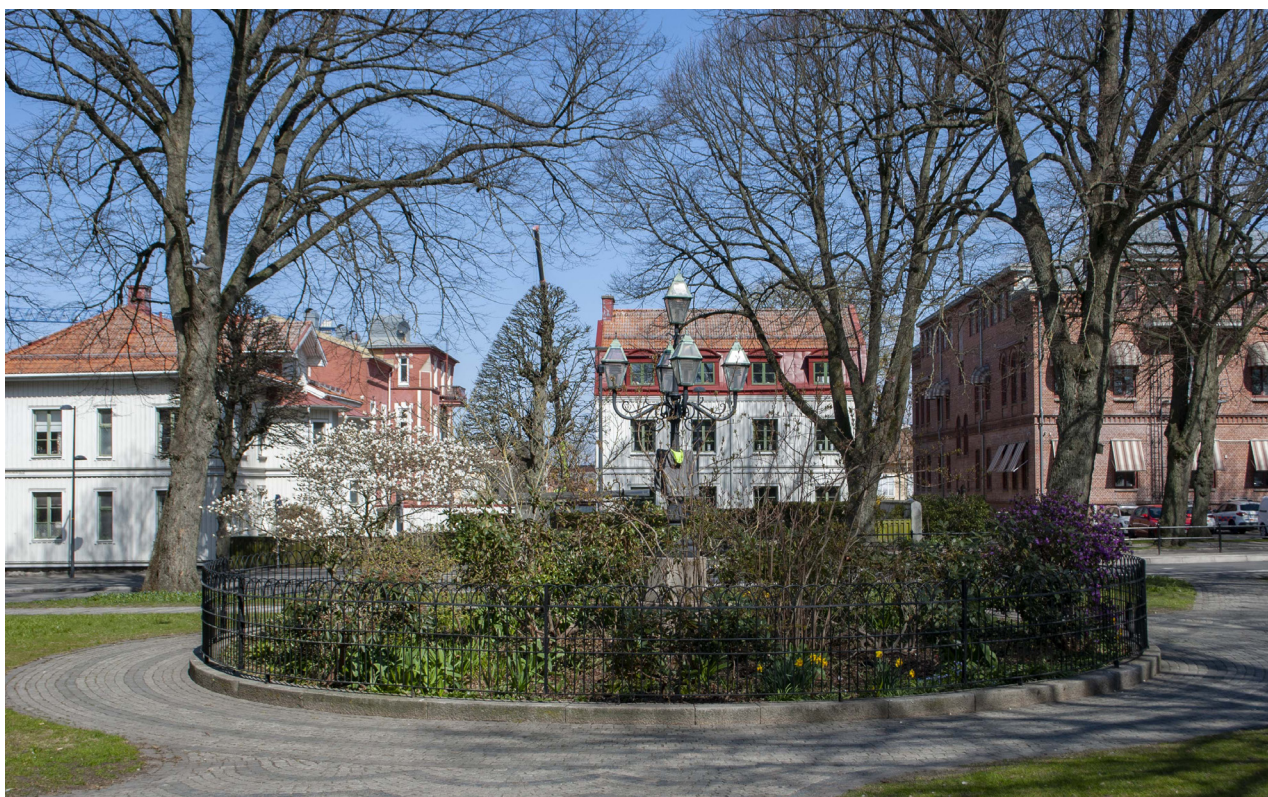
Gårdssidan på Flickskolan 6 är synlig från flera håll i riksintresset - här sett i bakgrunden mellan husen längs Engelbrektsgatan.
