ANTIKVARISK FÖRUNDESRÖKNING 2022

# KRUKMAKERIET

Halland, Laholm, Lerkvarnen 22

RAPPORT KULTURMILJÖ HALLAND 2022:32

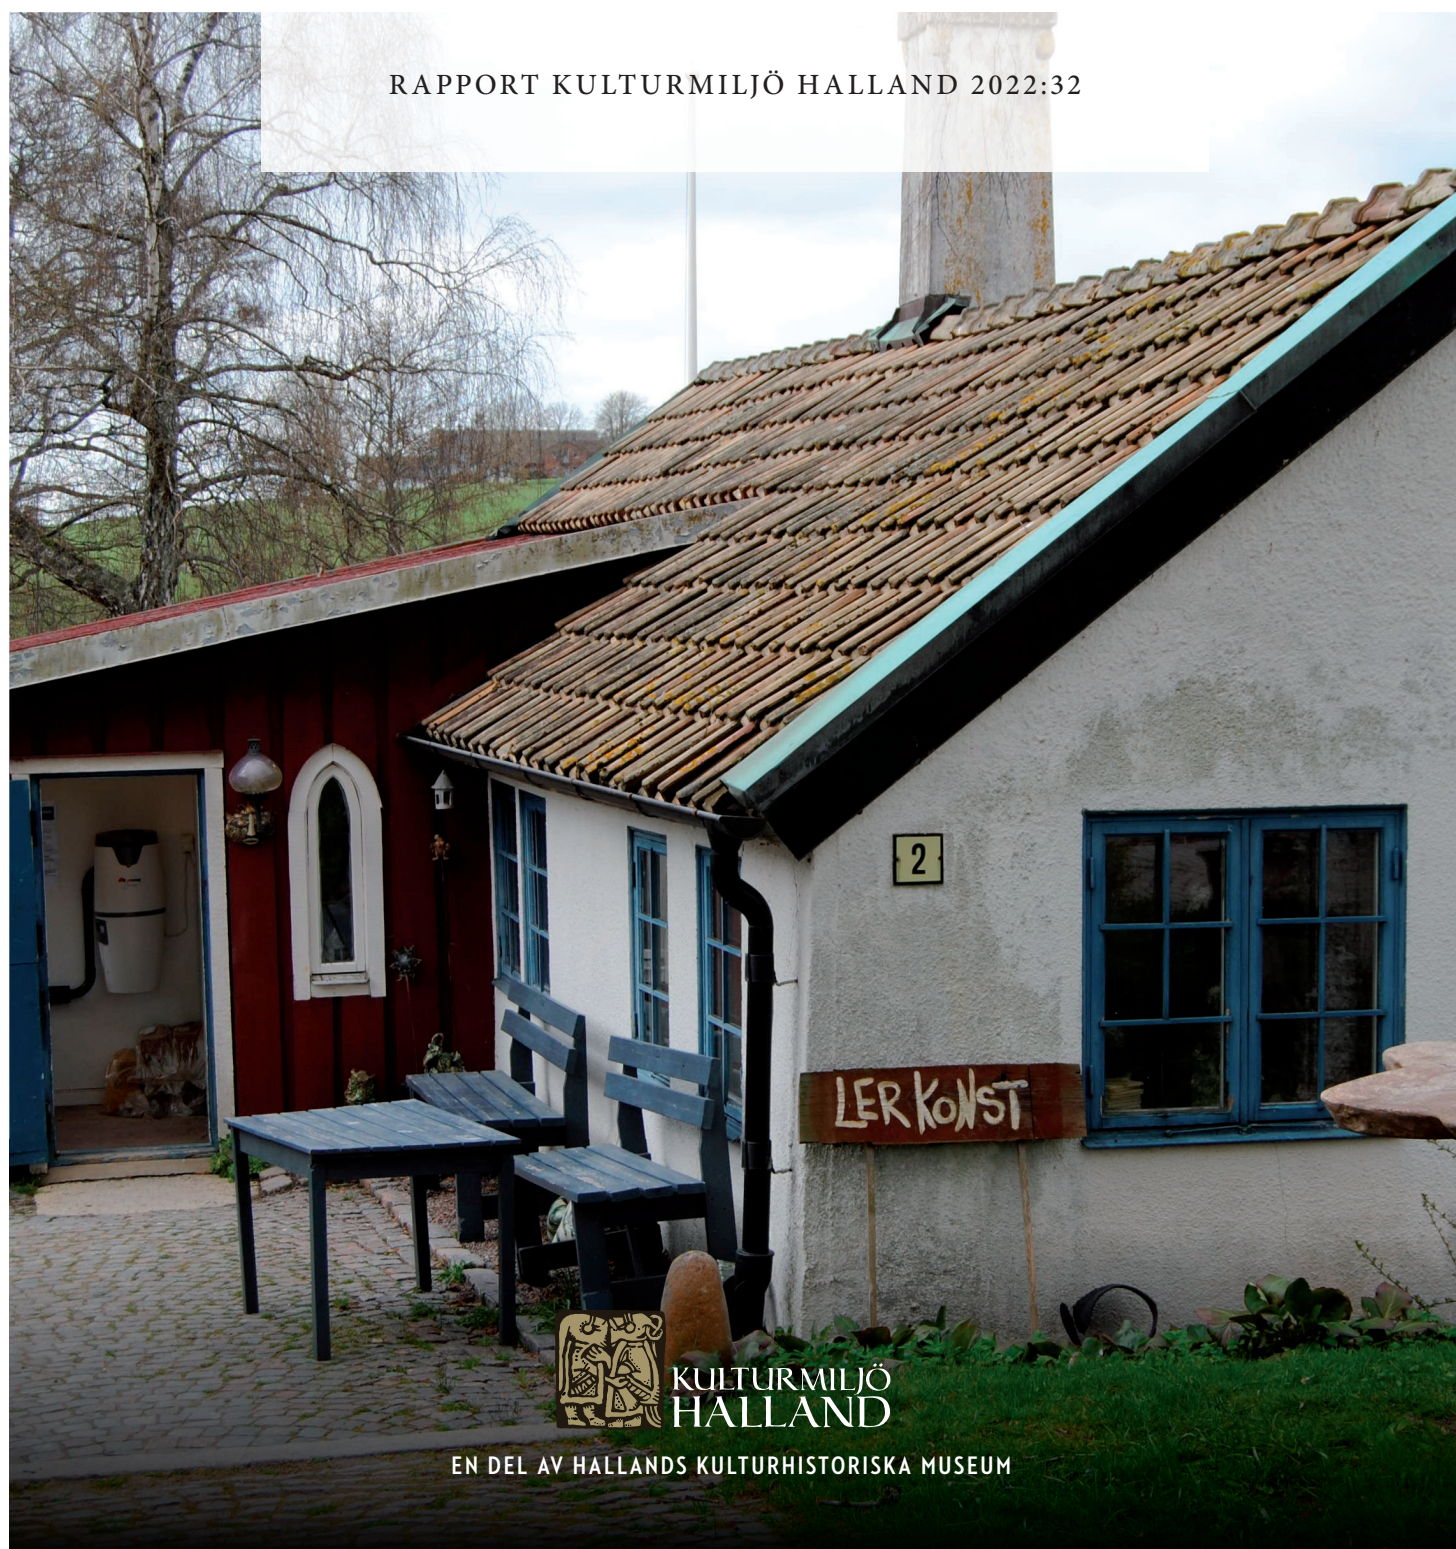
Bild framsida. Krukmakeriets östra sida

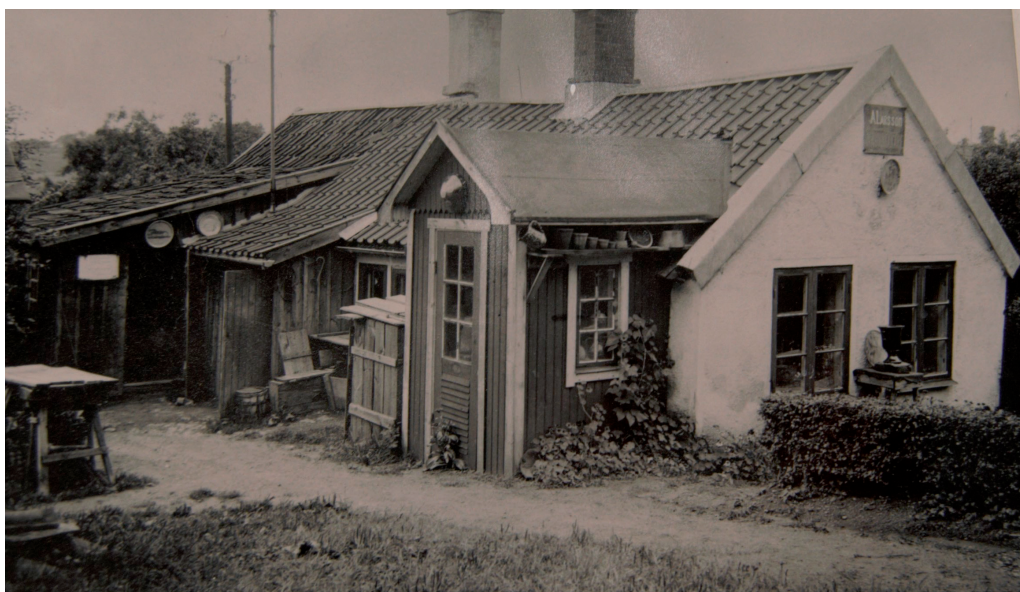
Foto från Lerkvarnen 22 avfotograferat 2022. När fotografiet är taget är oklart.

Av gamla fotografier kan man se att huset byggts om i omgångar. På äldre foton finns, förutom en utbyggnad i söder som finns än idag, ytterligare två utbyggnader åt söder. Då fanns även två skorstenar på taket. På ett annat foto syns en tillbyggnad på husets norra sida, mot Kyrkogatan. Möjligen byggdes huset från början som en länga i ett plan och har därefter byggts till.

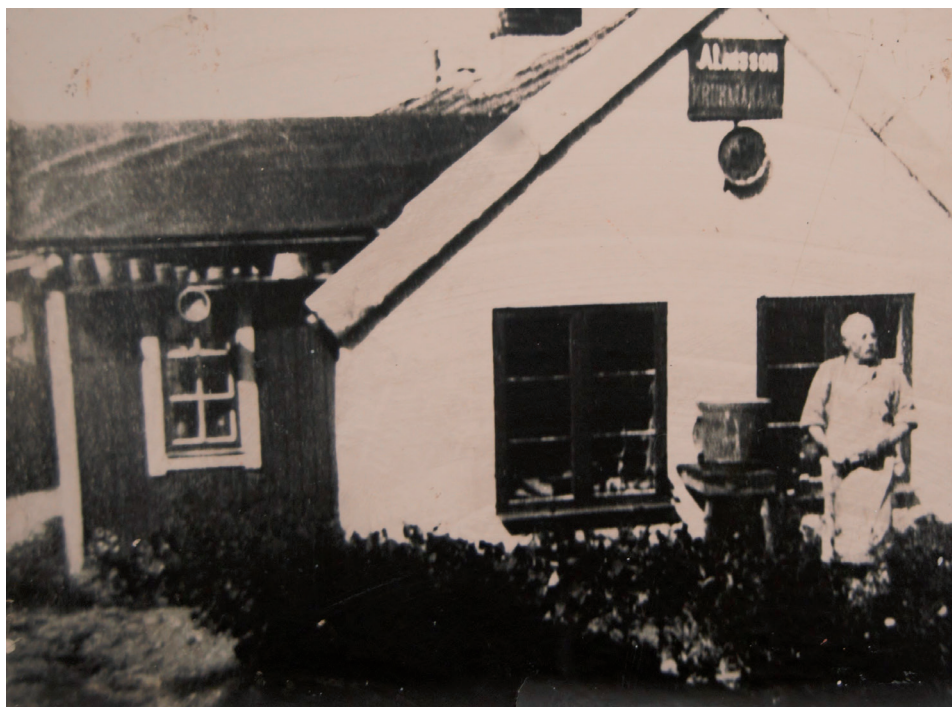
Foto från Lerkvarnen 22 avfotograferat 2022. Fotot visar Anders Larsson vid Krukmakeriets östra gavel och är taget innan 1931 då han avled.

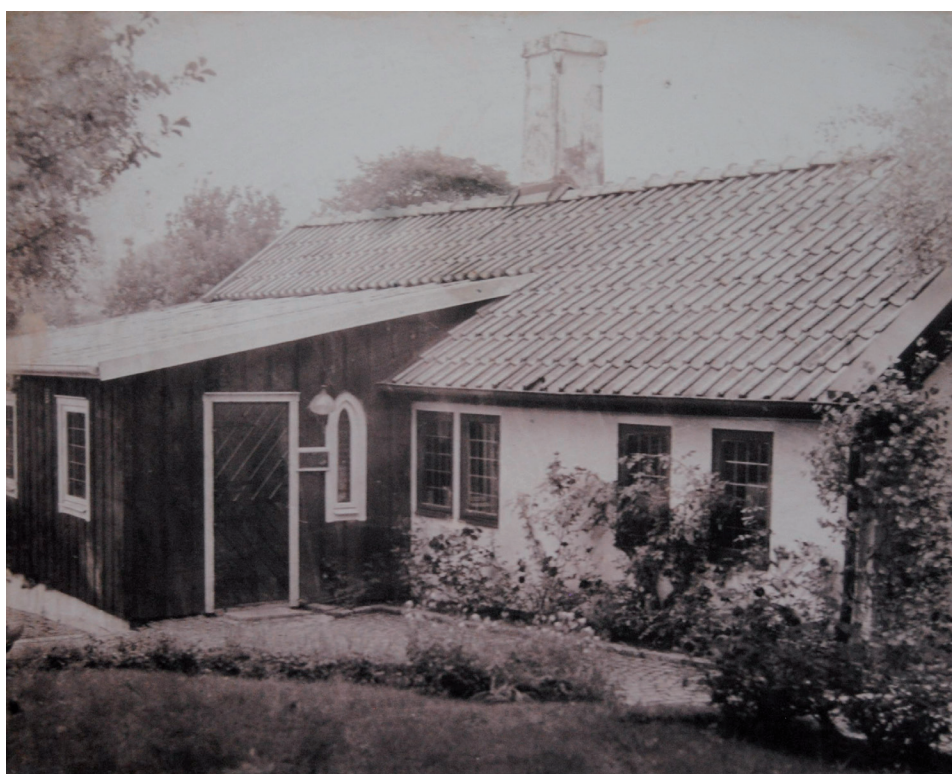
Foto från Lerkvarnen 22 avfotograferat 2022. När fotot är taget är oklart.

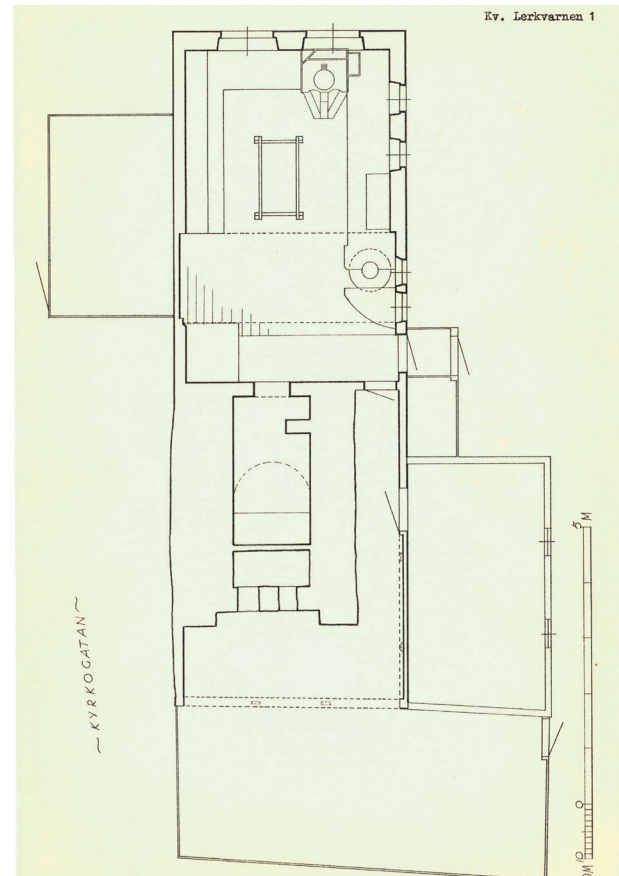
Uppmåtningsritning från Nordiska museets inventering 1944.

Enligt en uppmättningsritning av krukmakeriet från 1944 fanns en vägg mellan den äldsta delen av huset och utbyggnaden med ateljé i sydväst. Denna är idag borttagen och endast den bärande stommen finns kvar. På ritningen syns även den gamla farstun tydligt, vilken idag byggts om.

Enligt äldre fotografier samt ritningen från 1944 kan det konstateras att det skett en del förändringar redan innan 1944, men även efter. Mellan 1930 och 1944 revs en entré till krukmakeriet som fanns på husets sydöstra långsida in till verkstaden. Efter 1944 har farstun byggts om och lutan på husets norra långsida har rivits. På ritningen från 1944 fanns ingen källare/nedre våning. På ritningen ser det ut som om det var öppet in till utbyggnaden från baksidan av ugnen. Utbyggnaden tycks istället varit tillgänglig utifrån genom en dörr på dess södra sida. Av detta kan konstateras att

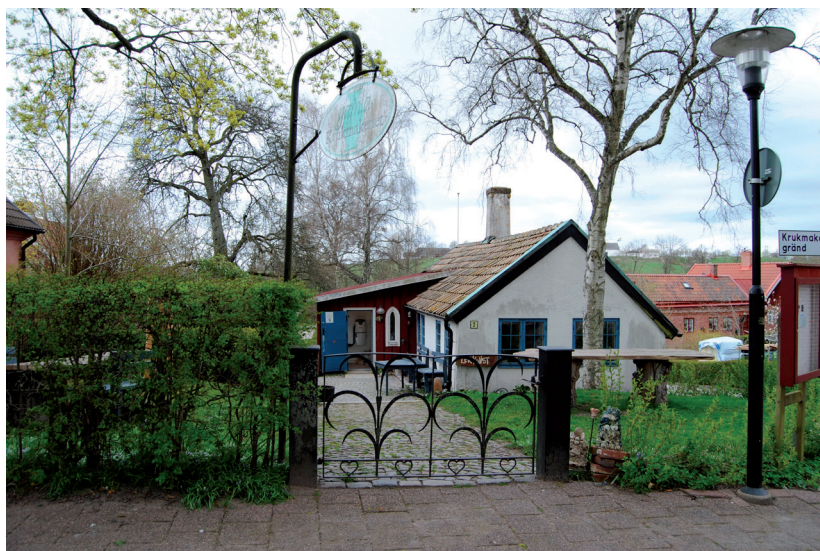
Överst t.v: Östra gaveln. Överst t.h: Södra långsidan med den södra utbyggnaden. Nederst t.v: Södra utbyggnaden sett från sydväst. Här syns även den östra utbyggnaden. Nederst t.h: Krukmakeriets östra och norra sidor.

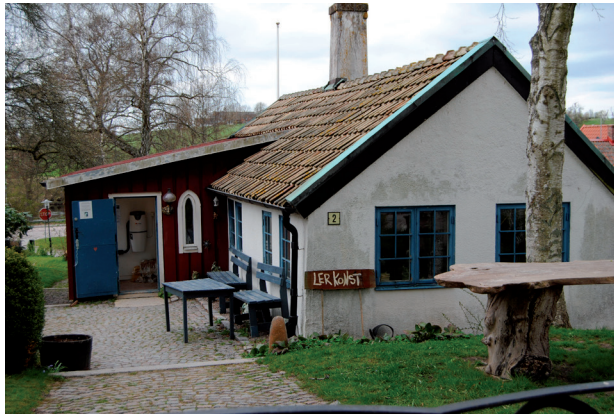
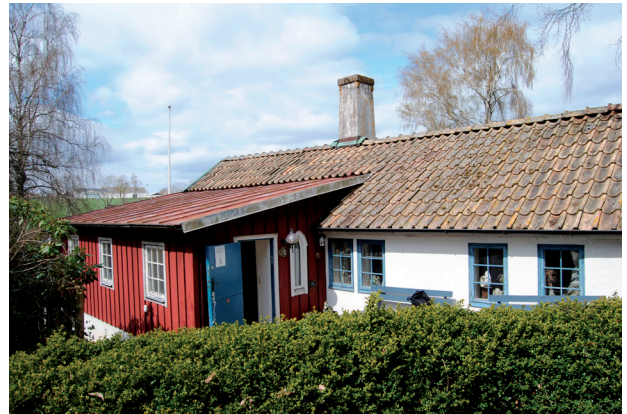
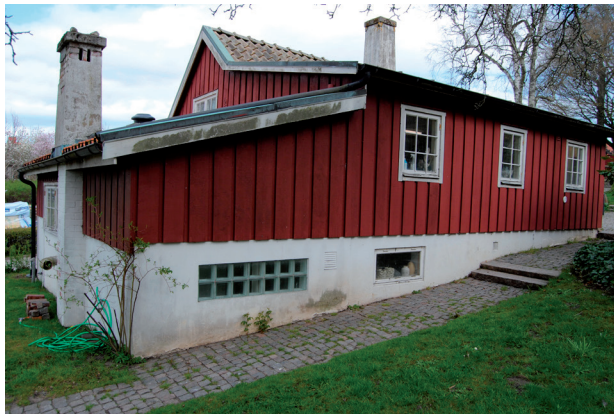
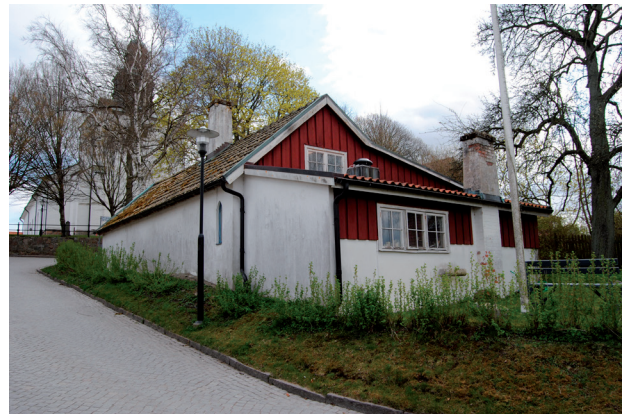
spritputs. Fönstren är träfönster med utanpåliggande spröjs, målade med oljefärg i en blå kulör. Entrédörren på husets sydöstra sida är en ljusblå tvådelad dörr av trä med snedställd träpanel och grova svarta smidesbeslag. På taket finns en putsad skorsten som möjligen varit vitmålad men som idag är grå/smutsig med algpåväxt eller liknande. Plåten mellan skorstenen och taket är av koppar. Taket har en grön överliggare vid vindskivorna, troligtvis av kopparplåt.

På husets södra sida finns en tillbyggnad med pulpettak. Taket är belagt med falsad skivtäckt eller möjligen bandtäckt rödmålad plåt. Här finns även överliggare av kopparplåt vid vindskivorna. Fasaderna är klädda med bred lockpanel målade i en röd kulör, troligtvis oljefärg. Grunden är murad med slät puts på. Här finns även vitmålade källarfönster.

På husets västra gavel finns ytterligare en utbyggnad som även är ihopbyggd med den södra utbyggnaden. Denna utbyggnad har pulpettak belagt med rött enkupigt tegel. Vindskivorna har, liksom på resten av huset, en överliggare av kopparplåt. Fasaderna utgörs, liksom på den södra utbyggaden, av bred rödmålad lockpanel och murad och vitputsad grund. På utbyggnadens västra sida finns även en utanpåliggande murad skorsten. Plåten mellan skorstenen och taket är av koppar. Fönstren på utbyggnaderna utgörs av sidohängda enlufts-fönster i vitmålat trä med utanpåliggande spröjs. På den västra utbyggnaden finns även ett större fönster med tre bågar men i samma utförande som de andra. Vid entrén till krukmakeriet, på den södra utbyggnadens östra sida, finns ett litet vitmålat fönster med spetsbåge. På den södra utbyggnadens södra långsida finns även ett källarfönster med glasblock.

- Det gula tegeltaket på huvudbyggnaden ska om möjligt bevaras. Om det inte går kan det ersättas av ett nytt enkupigt tegel, förslagsvis HØJSLEV 1- kupig lille dansk, gult ofalsat taktegel.

- Detaljer av kopparplåt ska bevaras, alternativt bytas till nya av koppar.
- De två utbyggnaderna ska ha ett avvikande tak-täckningsmaterial. Den södra utbyggnaden ska fortsättningsvis ha tak täckt med rödmålad falsad skivtäckt plåt, alternativt bandtäckt plåt. Taket på den västra utbyggnaden bör bevaras. Behöver det bytas ska det bytas till ett likvärdigt som det befintliga. Det kan eventuellt även bytas till ett falsat rödmålat plåttak.

- De putsade partierna ska fortsättningsvis vara putsade och de träbeklädda ska fortsättningsvis vara träbeklädda.
- Fönstren bevaras och målas i en ljusblå kulör likt befintlig, alternativt i en grågrön kulör för att efterlikna den befintliga kulören.

- Huset är idag målat i modernare färger (inte linolja eller falurödfärg) och bedöms därför även fortsättningsvis kunna målas i modernare färger. Den röda kulören bör dock efterlikna falurödfärg (NCS S 4550-Y70R).

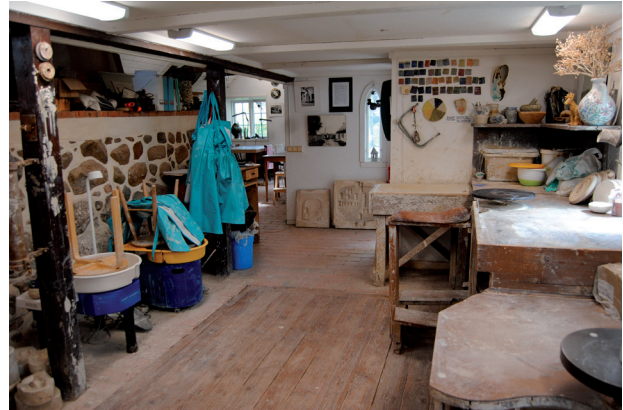
Den gamla ateljén, den södra utbyggnaden. Stolparna finns kvar efter den gamla innerväggen mellan verkstaden och den södra utbyggnaden. I denna del finns även det gamla brädgolvet kvar.

Direkt till vänster innanför farstun, i den gamla ateljén, är taket belagt med moderna ytskikt, liksom väggarna. Golvet är delvis belagt med rött tegel men främst med ett trägolv, troligtvis äldre. Här finns även äldre drejskivor och avlastningsytor. Denna del har lågt i tak och här finns den bärande stommen mellan utbyggnaden och övriga huset synlig. Från denna del av huset finns en mindre trappa av samma röda tegel som golvet. Trappan leder till en lägre belägen del på ugnens baksida, den västra sidan. Härifrån finns ytterligare en trappa som leder ner till ett rum i den västra utbyggnaden. Trappan ner är gjuten, liksom golvet. Väggar och golv har modernare ytskikt. I detta rum finns keramikugnen liksom avlastningsytor och hyllor. I avlastningsytan finns en gammal ventilationsfläkt inbyggd. Från denna del finns ytterligare en gjuten trappa ner till källaren. Här är ytskikten modernare och golven täckta av klinker. I källaren finns en mindre toalett samt ett mindre kök/pentry.

1. Bevara befintliga golv. Behandla tegel- och trägolvet för att få en mer lättstädad yta. Golven rengörs noga, förslagsvis med en skurmaskin. Därefter, när golven torkat ordentligt, kan de behandlas, tegelgolvet med linolja och eventuellt med linoljevax, och trägolvet med förslagsvis linoljevax.

2. Lägga ett nytt golv ovanpå det befintliga. På så sätt bevaras det befintliga golvet under det nya.

3. Ta bort det befintliga golvet och ersätt med ett nytt.

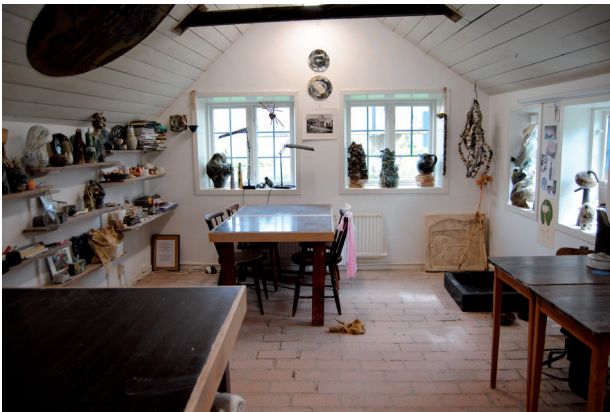
Krukmakeriets östra del. På det vänstra taket syns dekormålningen föreställandes Sankt Clemens kyrka. Här syns även tegelgolvet.

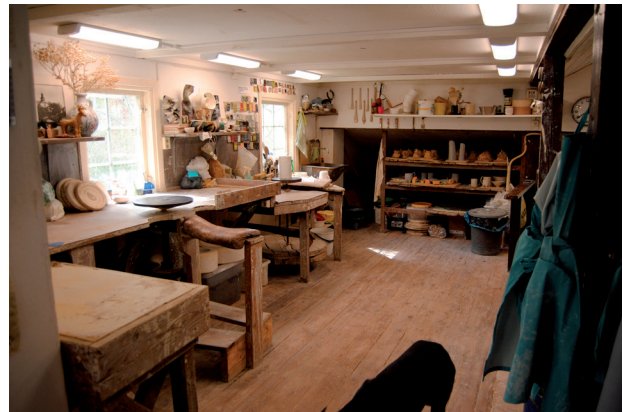
Den södra utbyggnaden/den gamla ateljén sett mot väster.

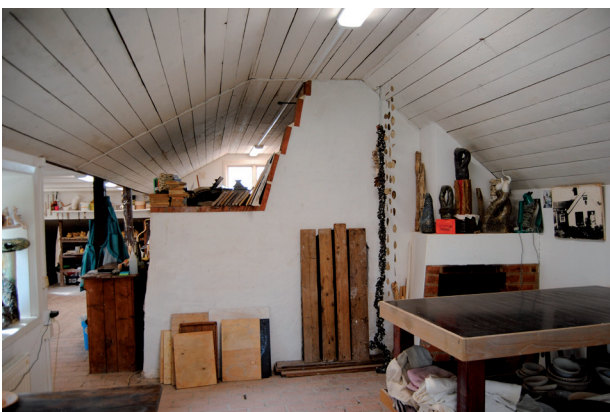
Den östra delen av huset sett mot väster. Här syns den gamla brännugnen och bakom brädorna finns "portalen" in.

Entrén leder in i en mindre farstu med tegelgolv som i sin tur leder in till keramikverkstaden. Rätt fram, i husets centrala del mot den norra väggen, finns en gammal ugn bevarad. Den har sidor av ljus puts med synliga stenar. Krönet på den södra sidan är täckt med rött tegel och ugnens östra sida är helt putsad. Husets östra del har panel i taket. Här finns även synliga takbjälkar. På det norra taket finns en rund målning föreställandes en man med ett kyrktorn i bakgrunden, troligtvis Sankt Clemens kyrka i Laholm. I denna del är golven täckta av rött tegel och väggarna har modernare ytskikt. I rummets nordvästra del

- Brännugnen bevaras, även interiört, liksom tillhörande skorsten.

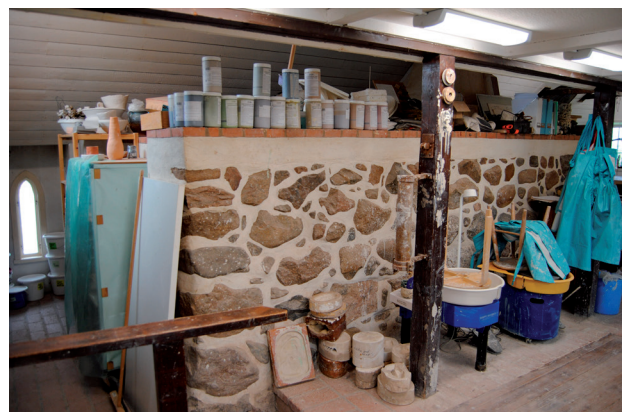
Den gamla brännugnsens södra sida.

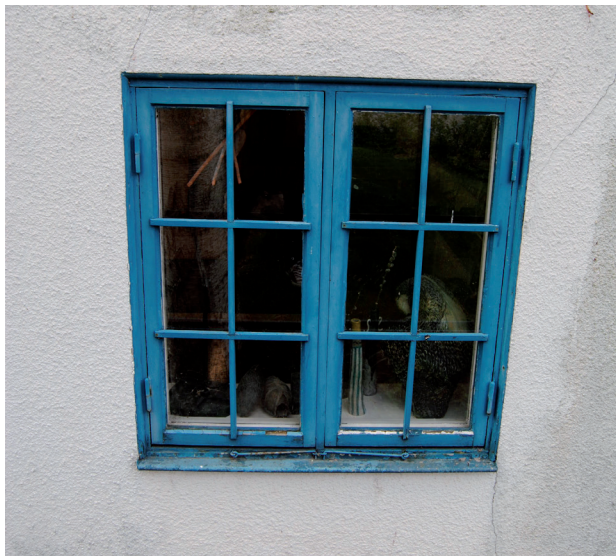
Ett av fönstren på den äldre delen av byggnaden.

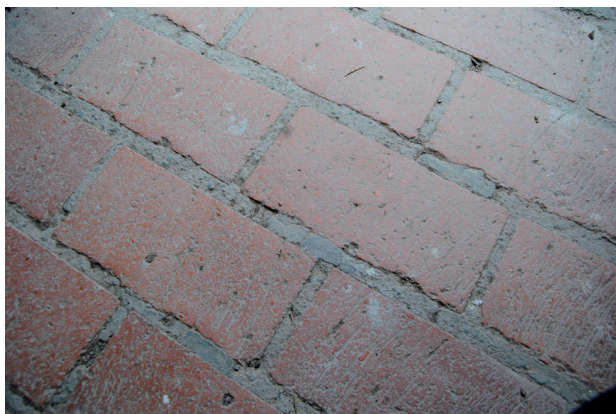
källaren/nedervåningen byggts till i efterhand, liksom trapporna ner. Det är även tydligt i interiören att källaren är tillkommen senare. Tegelgolvet tycks också vara mer sentida. Troligtvis hade hela krukmakeriet tidigare trägolv, men när huset renoverades och källaren byggdes lades tegelgolv i huset förutom på den del som fanns över den nya källaren (där köket/pentryt är idag) där trägolvet bevarades. Kanske gjorde man så av konstruktionsmässiga skäl. Det tycks även skett en del ändringar gällande fönster och fönstrens placering i och med ombyggnationerna.

Tegelgolvet.

- Golvet: Nedan följer tre alternativ för golvet där nummer 1 är det vi först och främst rekommenderar och 3 är det förslag som medför störst påverkan på de kulturhistoriska värdena, men som ändå bedöms vara möjligt under förutsättning att nytt golv anpassas till interiörens karaktär

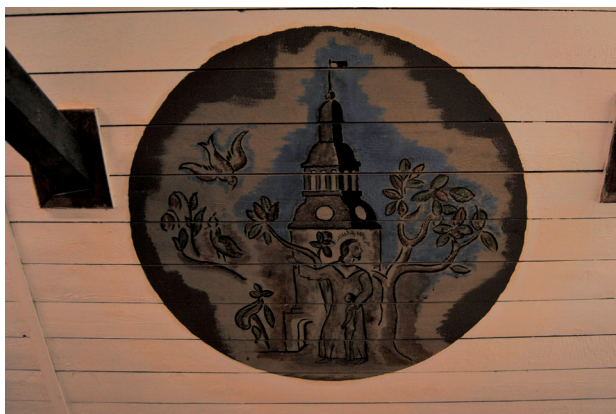
Målningen på taket i verkstaden.

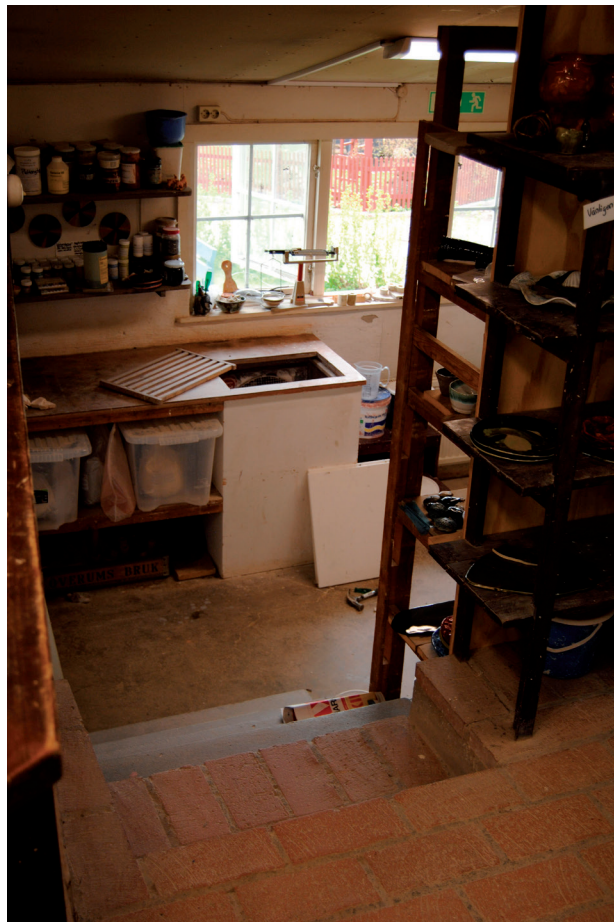
Utrymmet en trappa ner där den modernare ugnen finns.

- En vägg med dörr/glasparti eller liknande kan sättas in mellan utrymmet där den nya ugnen finns och trappan ner. Detta för att få ett separat rum för ugnen.
- Eventuella förändringar ska genomföras i samråd med certifierad sakkunnig gällande kulturvärden (KUL).

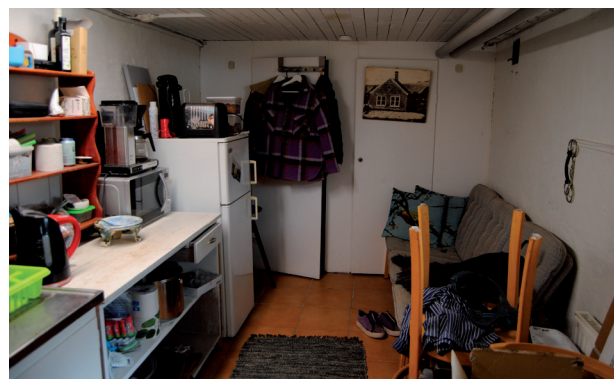
Pentryt.

Fastighetsägaren planerar en renovering av krukmakeriet, bland annat utvändig målning och takomläggning. Det har även framkommit önskemål om att byta ut trä- och tegelgolv invändigt för att kunna städa bättre och skapa en bättre arbetsmiljö. Även kök och toalett ska renoveras/moderniseras.
