# HALLANDS KONSTMUSEUM

Museet 2, Halmstads kommun

KULTURHISTORISK VÄRDERING

KULTURMILJÖ  
HALLAND

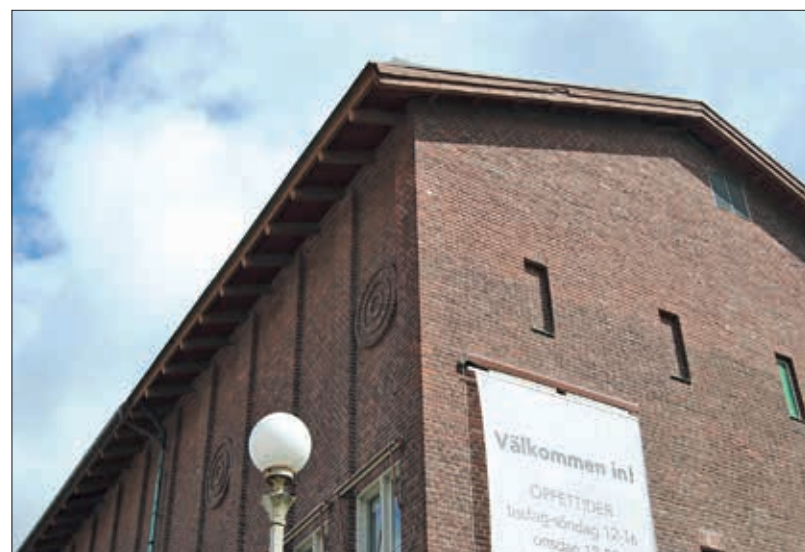
Detalj takfot.

Fasaden är präglad av tjugotalsklassicism med runda dekorationer i mörkbränt tegel, en gördelgesims i marmor, utskjutande med stiliserad dekor i relief samt en slät list av marmor, ovanför sockeln. Sockeln är gjuten, med en grovt putsad yta vilken målats i en mörkt grå kulör. Teglet är lagt i ett munkförband vilket syns tydligt på fotografi på sida 4. Fönstren är i tidstypisk trettiotalstil med mittpost som delar fönstret i två jämnstora bågar på källar- och bottenplan, samt fönster med mittpost och två lufter/båge på plan ett. Plåtarbeten såsom fönsterbleck och hängrännor är gjorda av koppar. Plåttaket, som bärs upp av takstolar av trä, med synliga taksparrar i takfoten, vilket ger taket en lätt karaktär. På taket finns två skorstenar, en ventilationshuv och flera takfönster.

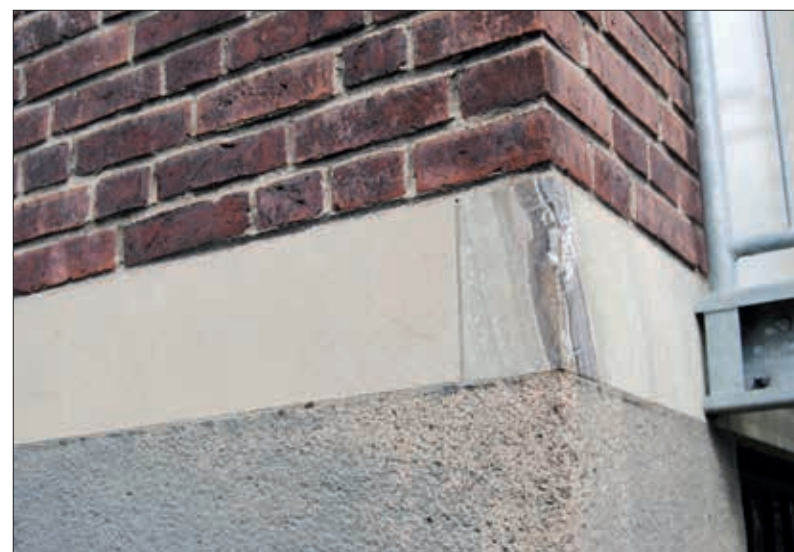
Detalj fasadmaterialen.

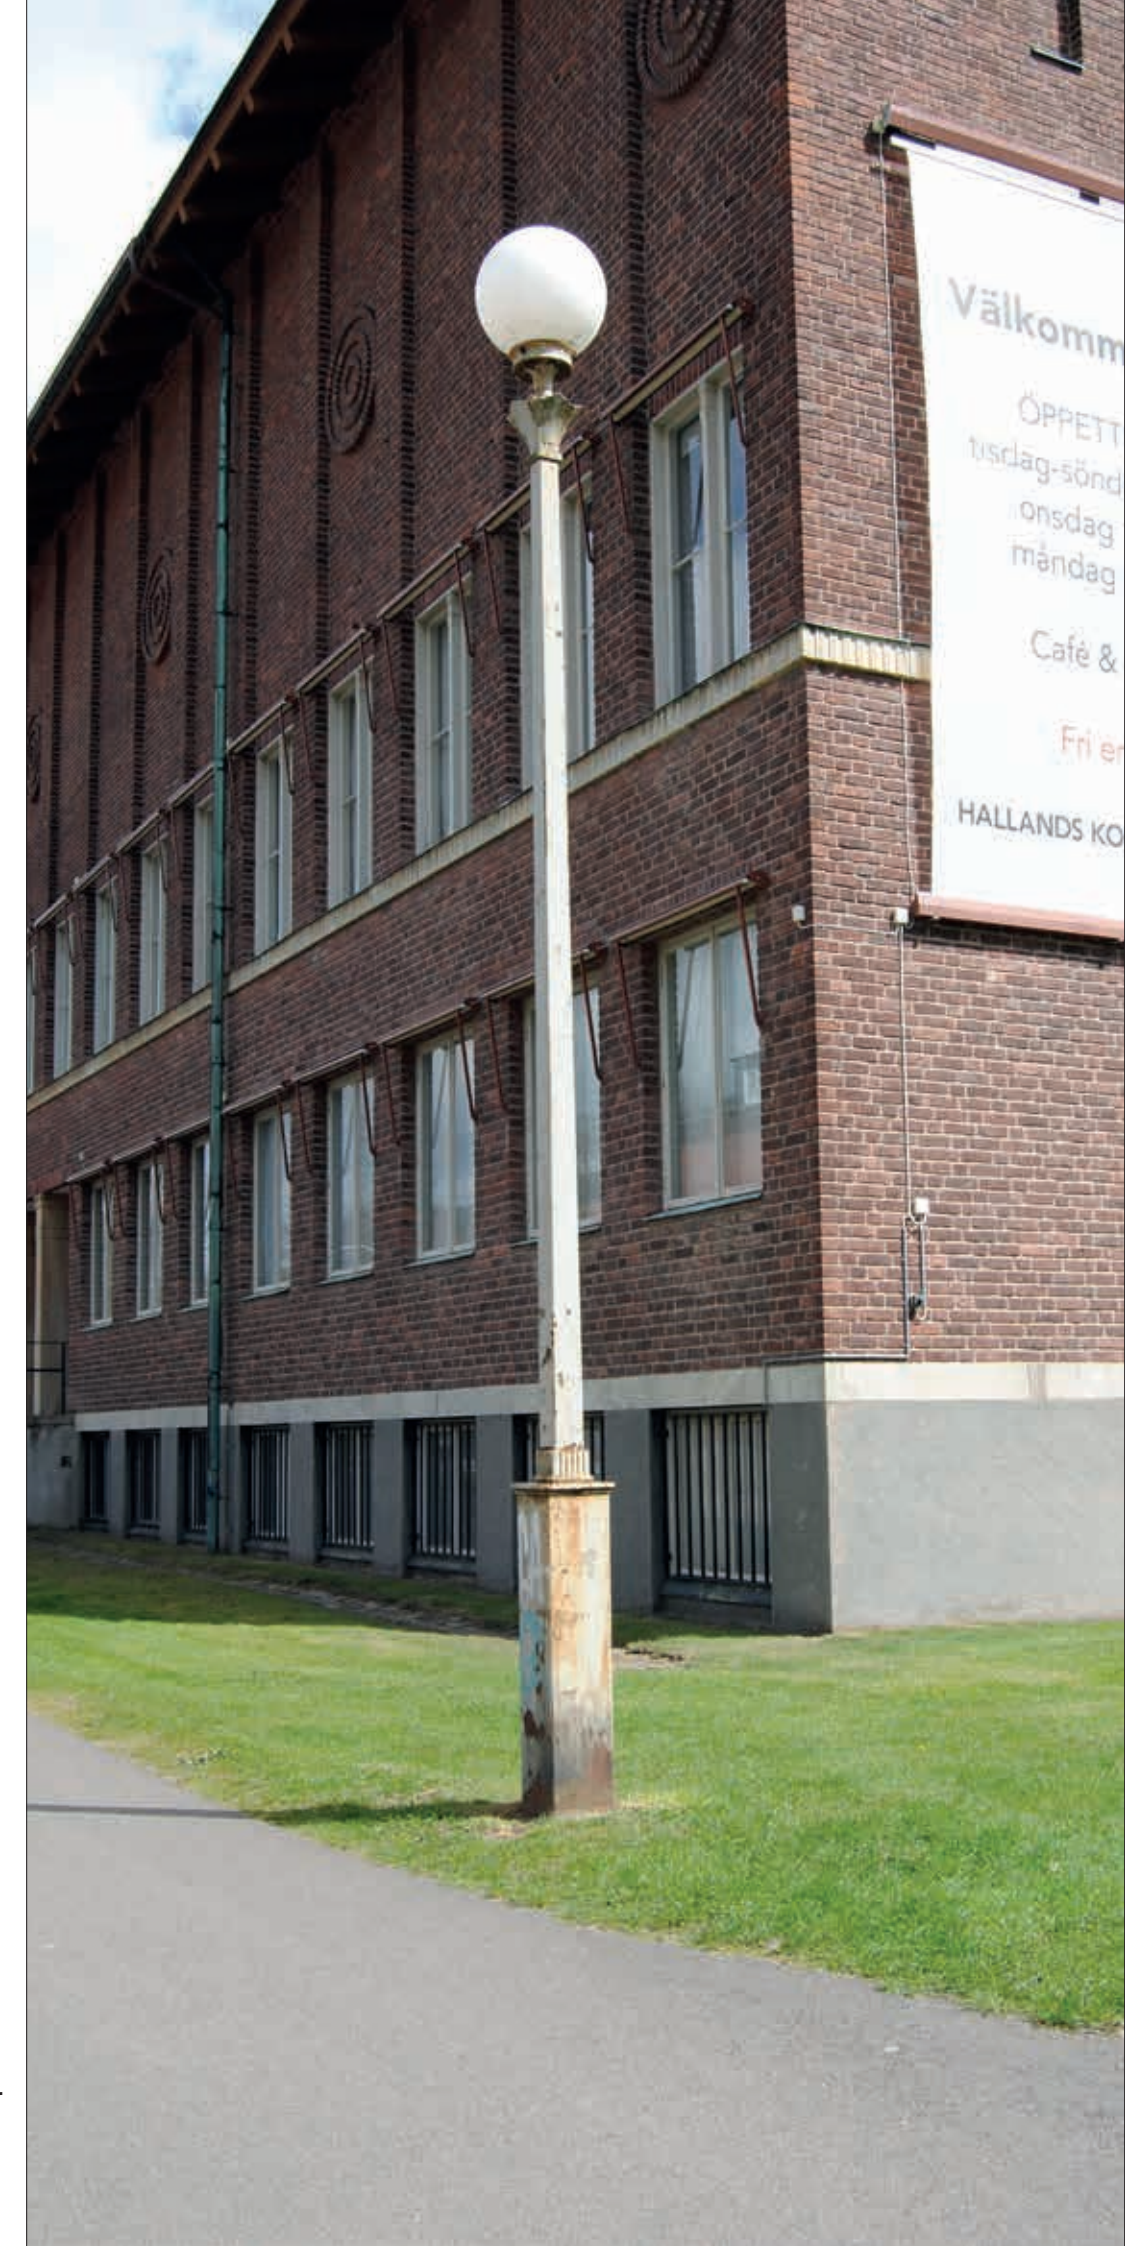
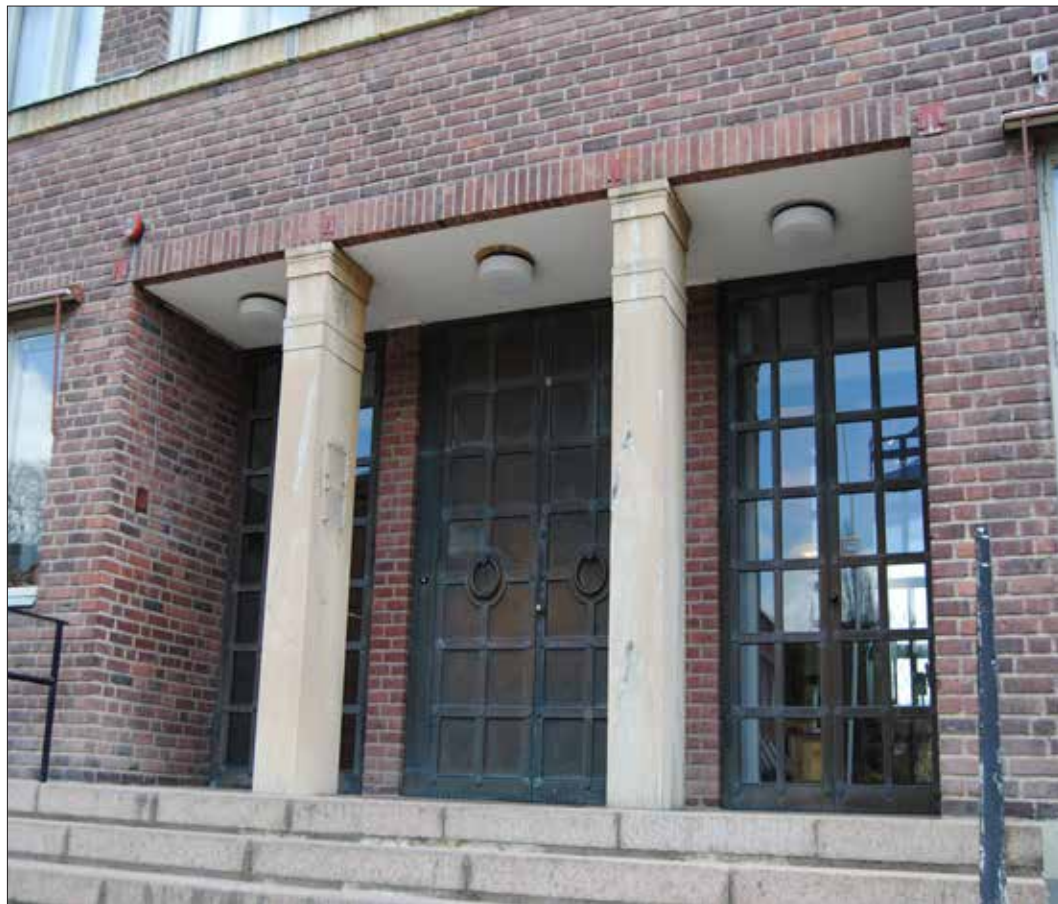
Fasad mot väst, entréfasad.

delad i tydliga våningsplan. Tegelfasaden är indelad vertikalt av utskjutande lisener, mellan vilka sju dekorativa runda tegelreliefer placerats ut jämnt, i höjd med tredje våningsplanet. På en av lisenerna sitter ett litet rektangulärt kyrkfönster, vilket hör till kapellrummet, rum 304, på översta våningsplanet. Byggnadens baksida är till stora delar försedd med fönster. Fasadens mitt markeras med tre höga spröjsade fönster vilka går från källare upp till översta våningen, i den centrala trapphallen. Dessa tre fönster samverkar med första och andra våningens raka regelbundna fönsterband. Första våningens fönster är tidstypiska för 30-talsstil med mitt-post som delar fönstret i två jämnstora bågar. På andra våningen är fönstren högre, med mittpost och indelade i spröjs. Källarfönstren är mindre, i liggande format, här igensatta med svartmålade smidesgaller. Den sydligaste fönsteröppningen är ersatt av en röd-

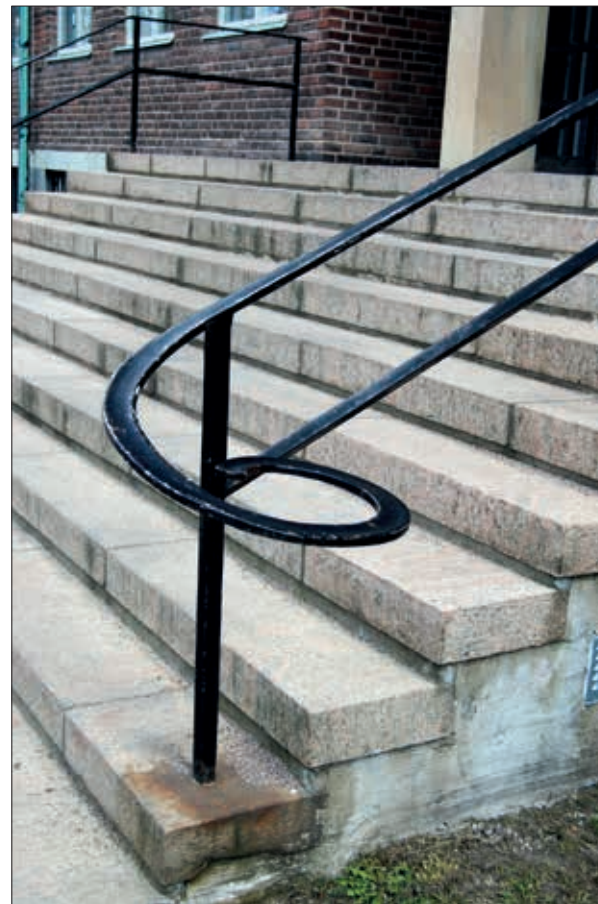
Detalj trappträcket.

Entrén ligger på den västra långsidan. Entrétrappan är centralt placerad på den 41 meter långa huskroppen och utgörs av trappsteg av granit. På vardera sidan av trappan går en enkel ledstång av smidesjärn, med en dekorativ avslutning i form av en stor rundel. Museientrén utgörs av tre dubbeldörrar, huvuddörren i koppar med detaljer på handtagen samt de båda glasdörrarna med kopparpröjs på vardera sidan. Mellan de båda glasdörrarna och huvuddörren står två rektangulära kolonner av marmor.

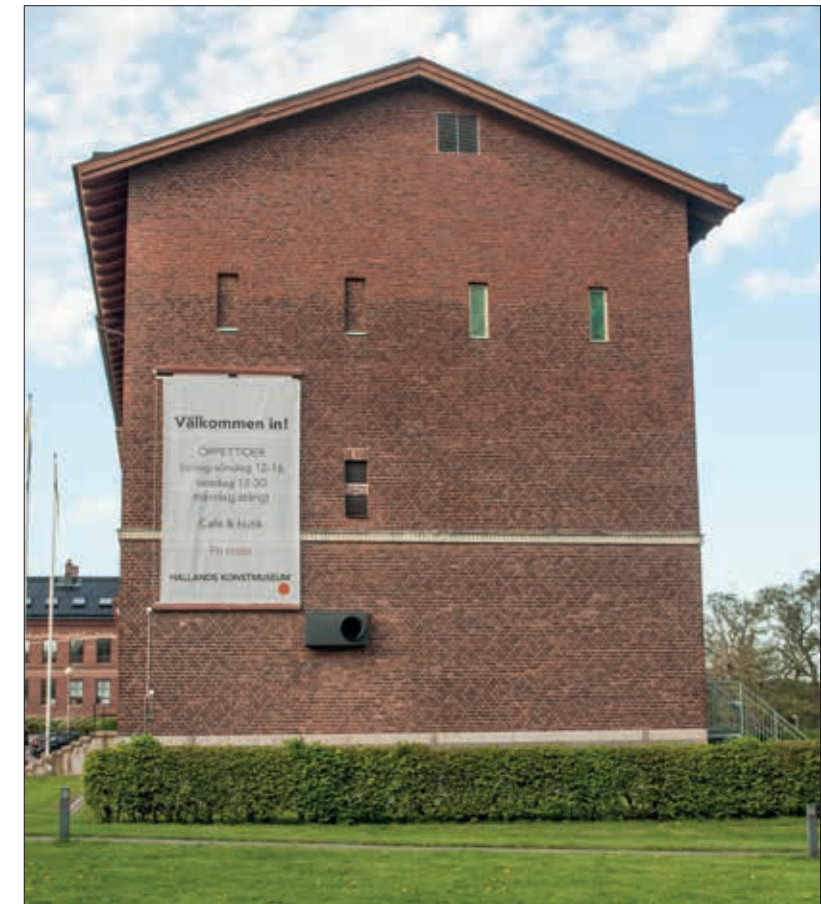
Fasad mot söder/gavel.

Den södra gavlarn är betydligt enklare än långsidorna. Här saknas lisener och tegeldekorationer, men gördelgesimsen samt marmorlisten fortsätter på denna sida och runt på bakre fasaden. Ett ventilationsgaller sitter på fasadens övre del samt ett strax ovan gesimsen. På fasaden finns även fyra små rektangulära fönster. De två åt väster är dock blindfönster. De två övriga fönstren är försedda med gröna diagonalt kvadratiska fönsterrutor. På fasadens västra del hänger en stor skylt med Hallands konstmuseums logotyp på och bredvid den en luftventil.

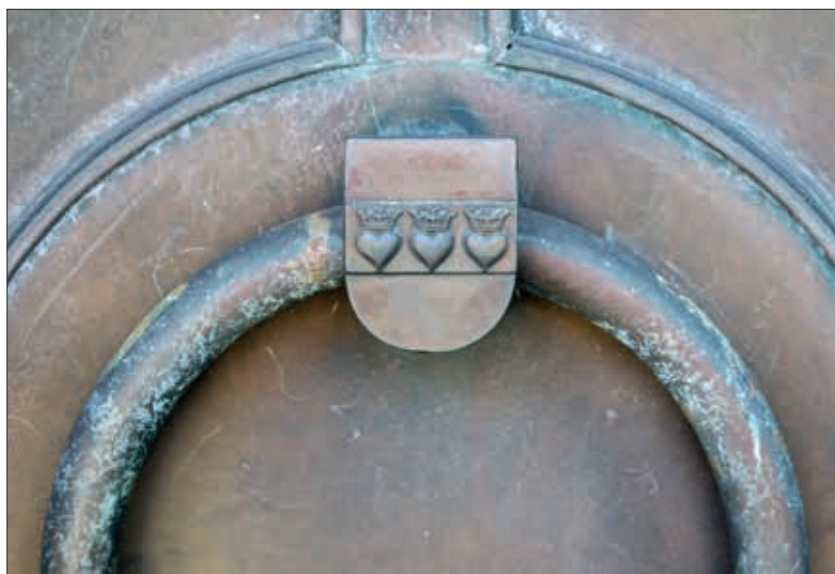
Detaljer på huvudentréns handtag.

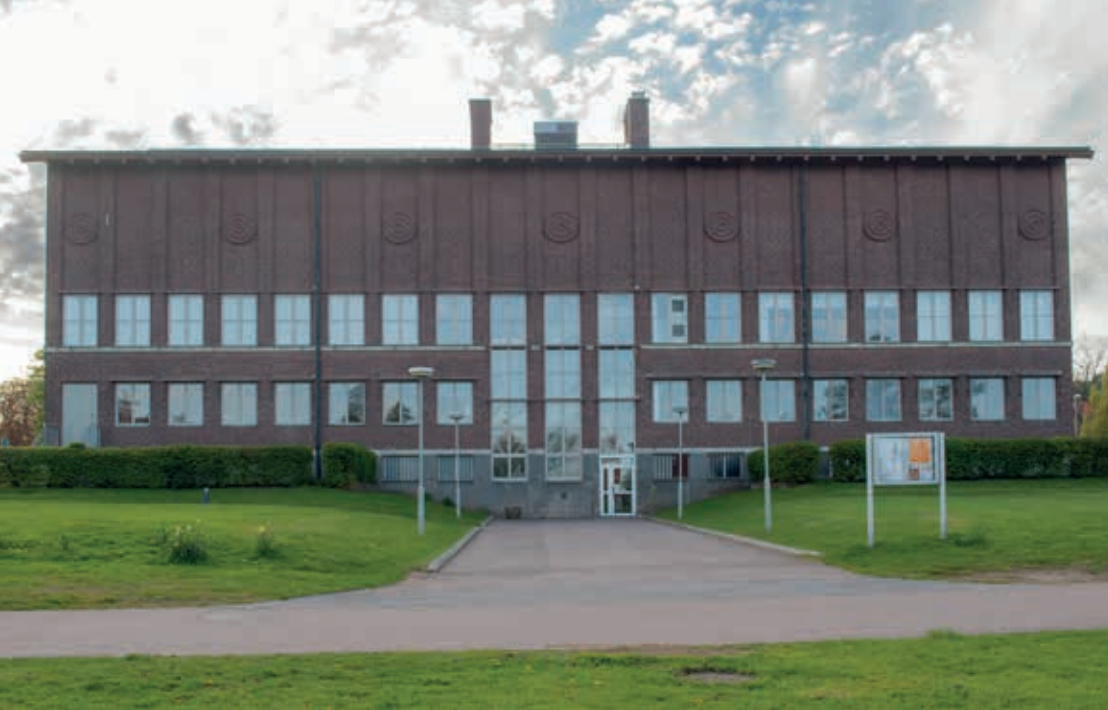
Fasad mot öster/baksidan.

målad branddörr/nödutgång och ett av fönstren på denna fasad är igensatt och fungerar idag som ventilation. I källarplanet finns en modern entrédörr i metall, vilken är den enda tillgänglighetsanpassade entrén till byggnaden. Vägen upp till denna dörr är senare tillkommen, då hela källarplanet ursprungligen var dolt upp till källarfönstren av en terrass. Denna terrass finns dock kvar på ömse sidor av vägen.

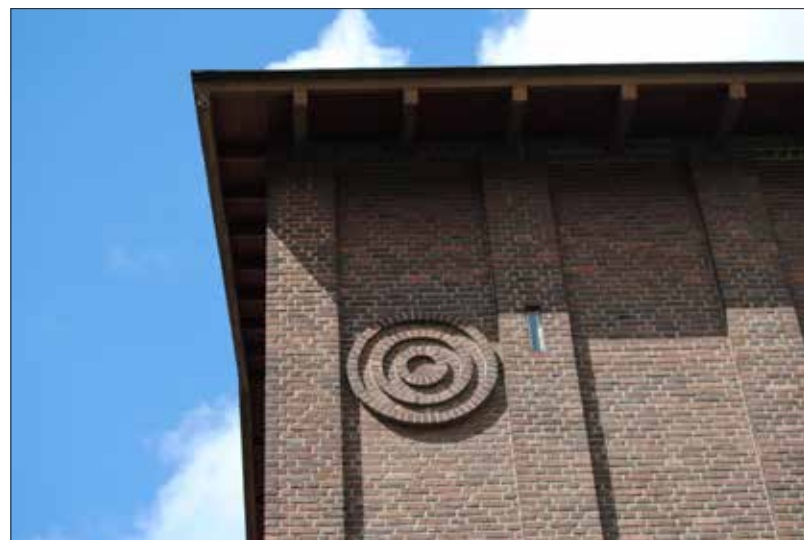
Detalj fasad baksidan, med det lilla kyrkfönstret i kapellrummet.

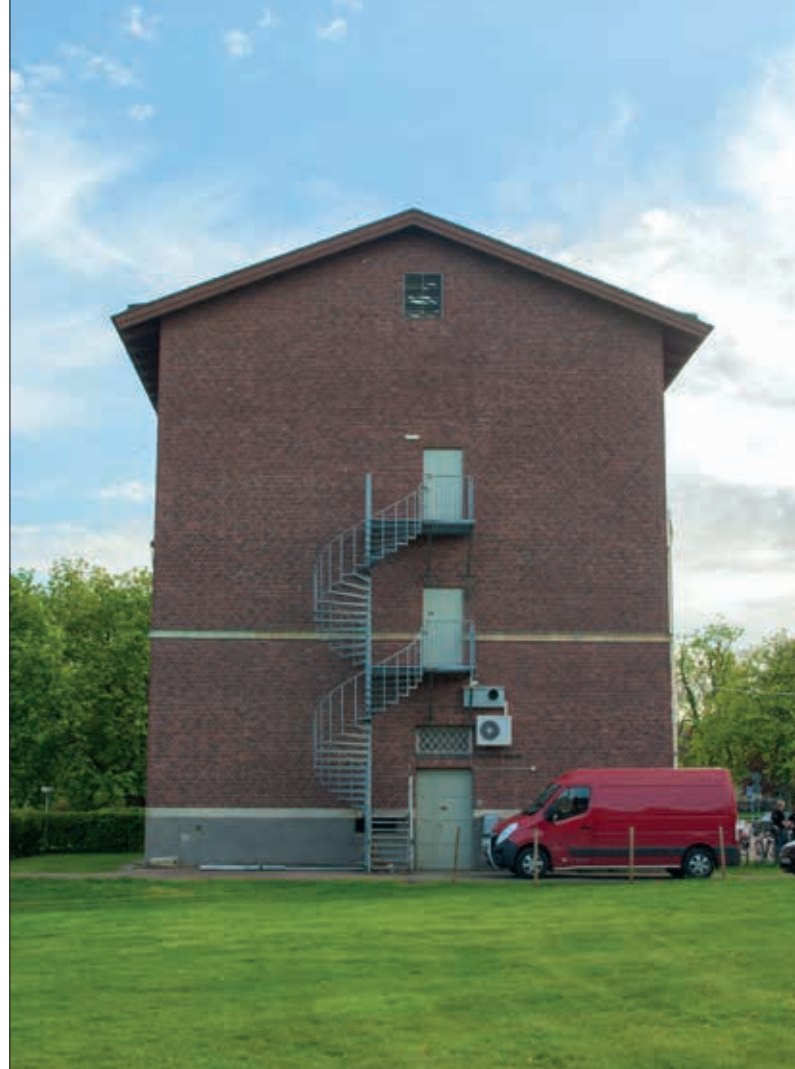
Fasad mot norr/gaveln.

Även den norra gavelfasaden är enklare än långsidorna, men är prydd med gördelgesims och list. Ett ventilationsgaller sitter centrerat i gavelröset. En spiralformad brandtrappa i två våning-

ar finns på denna fasad och till den två branddörrar/ nödutgångar på vardera plan samt en dörr i markplan. Ovan dörren finns ett liggande rektangulärt fönster med kvadratisk diagonala spröjsar. Bredvid detta fönster finns en ventilationstrumma uppsatt.

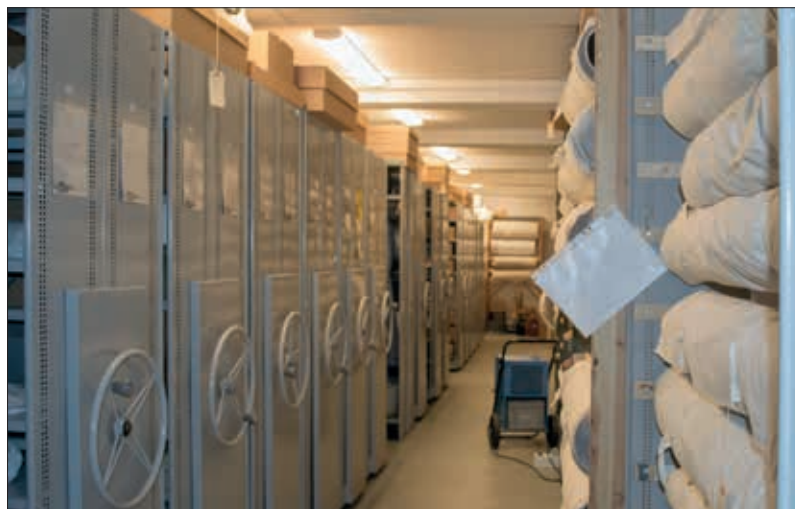
Rum 002.

**Rum 002 – Textilmagasin.** Golvet är beklätt med en beige plastmatta, väggarna är vitmålade och listerna grå. Rummet är inrett med flera rullbara hyllor där materialet ligger. En vägg är borttagen som har delat rummet i två, dock syns inga spår av det idag.

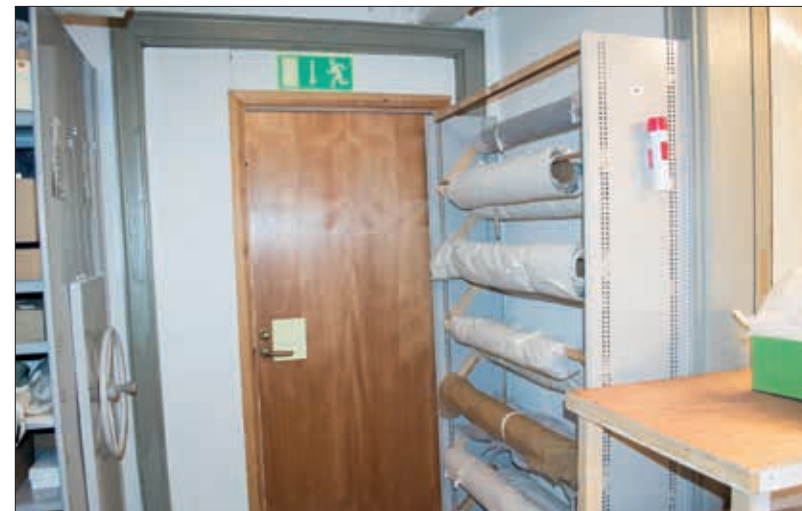
Rum 003.

**Rum 003 – Textilmagasin.** Beige plastmatta, vitmålade väggar och grå lister. En äldre öppning mellan rum 004 och 003 är igen-satt och ersatt med en mindre dörr. Spår efter den tidigare öppningen finns i form av synlig dörrlist/dörrkarm runt om den befintliga dörren. Likadana tyghyllor som i rum 002 är även detta rum möblerat med.

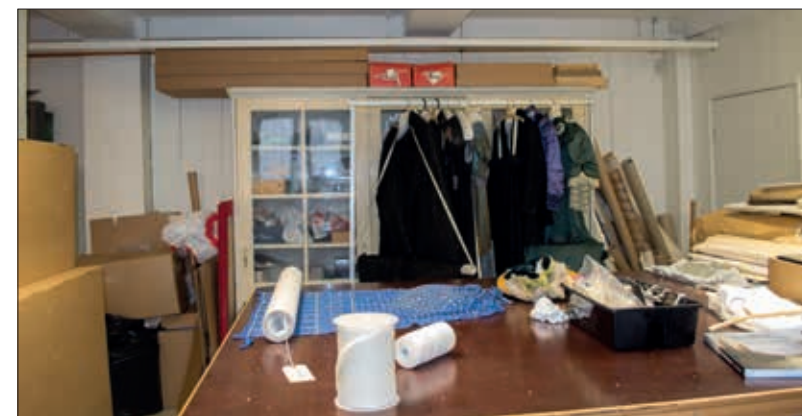
Rum 004.

**Rum 004 – Textilrum.** Gråbeige plastmatta, vita väggar samt grå lister. Två fönster sitter på västra väggen. Östra samt delar av södra väggen är beklädda med stående vitmålad panel. På södra väggen finns en mindre, även den panelklädd, dörr som leder in till rum 003.

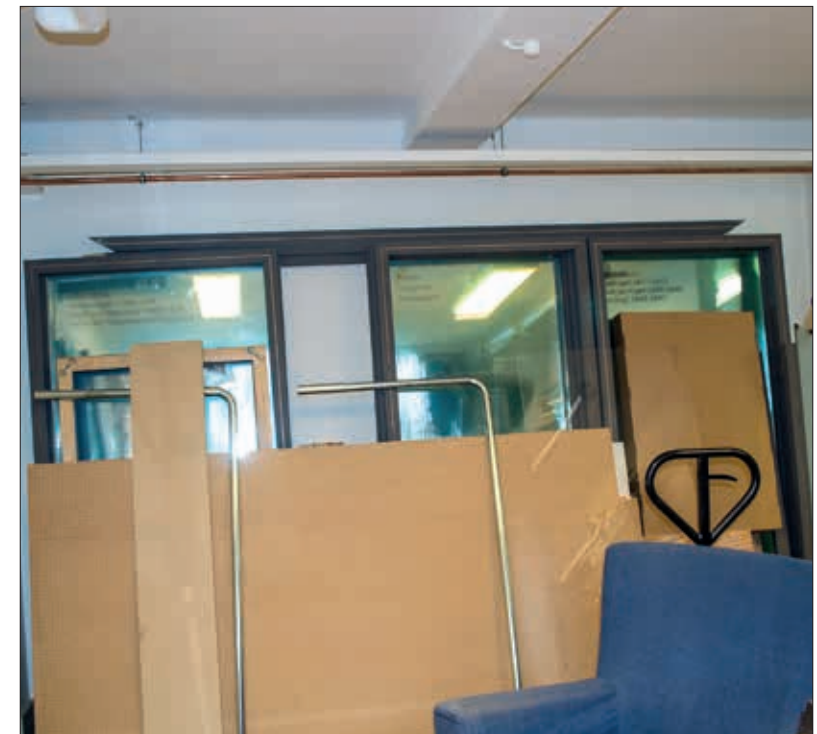
Rum 005.

**Rum 005 – Hantverksrum.** Beige plastmatta på golvet, vita väggar, grå snickerier. På södra väggen är det öppet in till rum 004 och på norra är den tidigare öppningen igen-satt med dörr. Två fönster sitter på västra väggen.

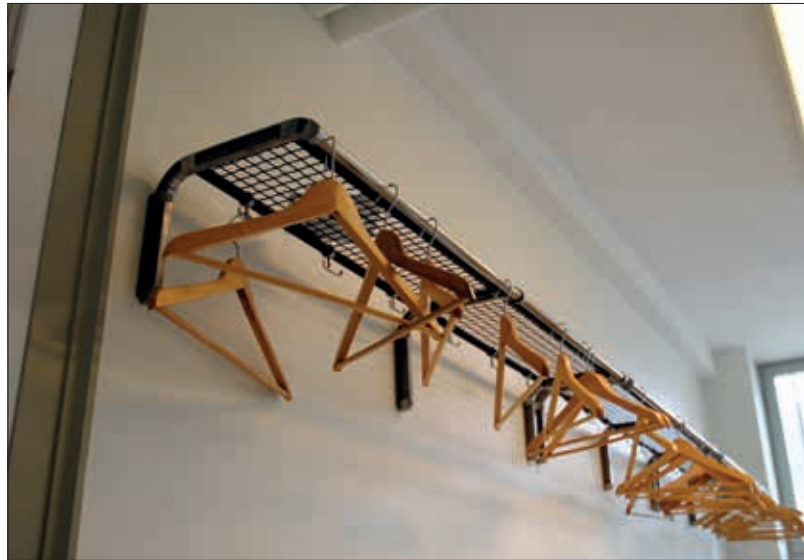
Rum 006.

**Rum 006 – Kapprum för besökare.** Betonggolv målat i ljus grått, lister i samma kulör samt vitmålade väggar. Två fönster finns på västra väggen samt två element under dem. På vardera sidan av rummet finns hatthyllor och klädhängare uppsatta samt en bänkrad i mitten av rummet. Tidigare har en vägg delat rummet i två, men den är idag borttagen utan spår. På södra väggen finns en modern dörr med kodlås, dock syns spår efter en tidigare öppning runt dörren i form av en dörrlist.

- Spegeldörrar och foder

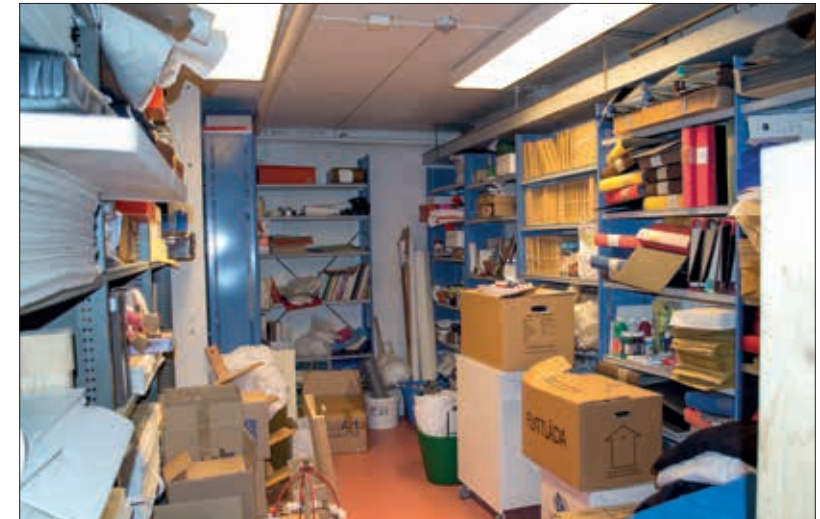
Rum 011.

**Rum 011 – Materialförråd.** Rödorange plastmatta och vitmålade väggar. Rummet är inrett med blå lagerhyllor.

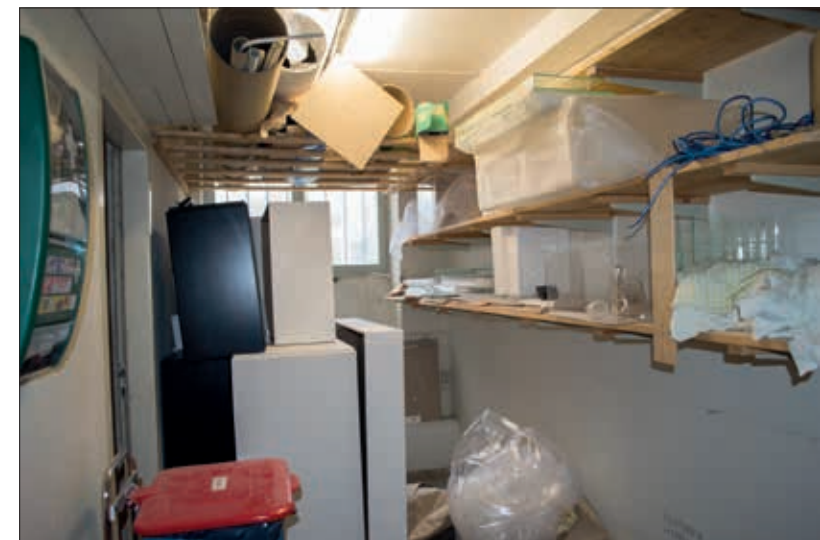
Rum 012.

**Rum 012 – Diverseförråd.** Vitmålade väggar och grått betonggolv. Ett fönster sitter på rummets västra vägg. På väggarna finns hyllor av trä.

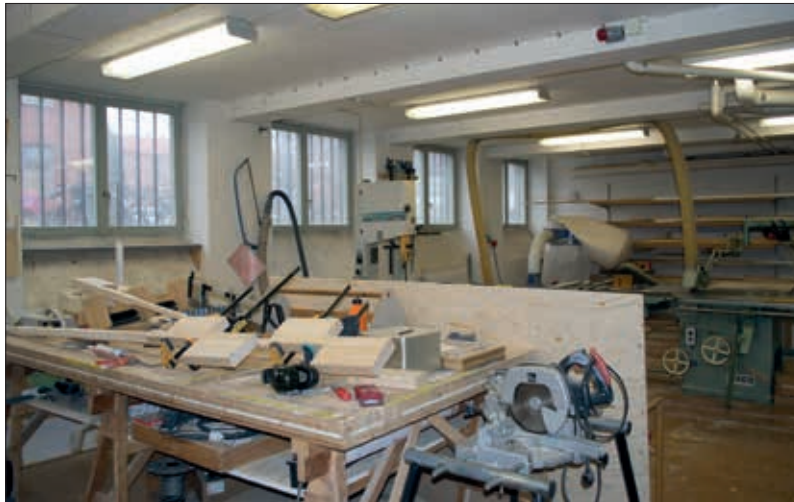
Rum 013.

**Rum 013 – Snickeriverkstad.** Brunbeige plastmatta, vitmålade väggar och tak. Fem fönster på västra väggen.

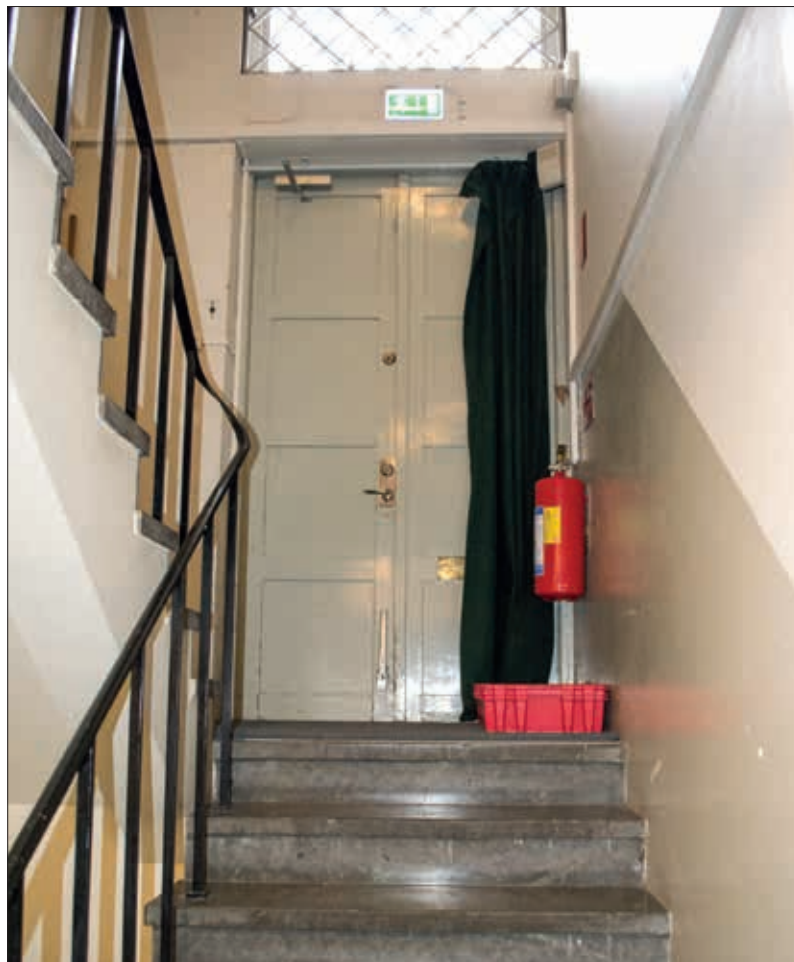
Rum 014.

**Rum 014 – ”Hall”.** Här finns en trappa som går mellan källarplan och bottenplan. Det finns även en utgång till byggnadens norra sida ett halvt våningsplan upp. Ovan dörren sitter ett rektangulärt fönster med diagonalt fyrkantiga spröjsar. Trappan, likt golvet, är av kalksten med en svart ledstång. Väggarna är till hälften gröngråmålade och till hälften vita.

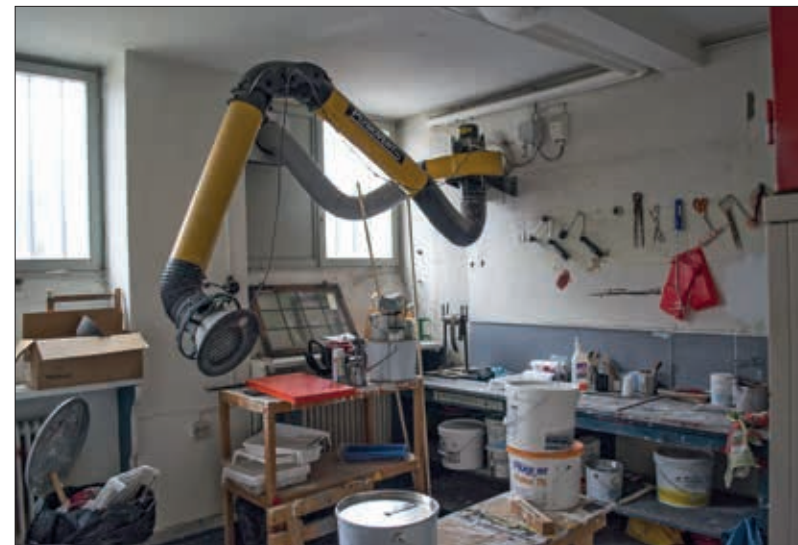
Rum 015

**Rum 015 – Målerirum.** Vita väggar och grått betonggolv. Två fönster på västra väggen, dock används en luft på ett av fönstren till ventilation och är därför igensatt.

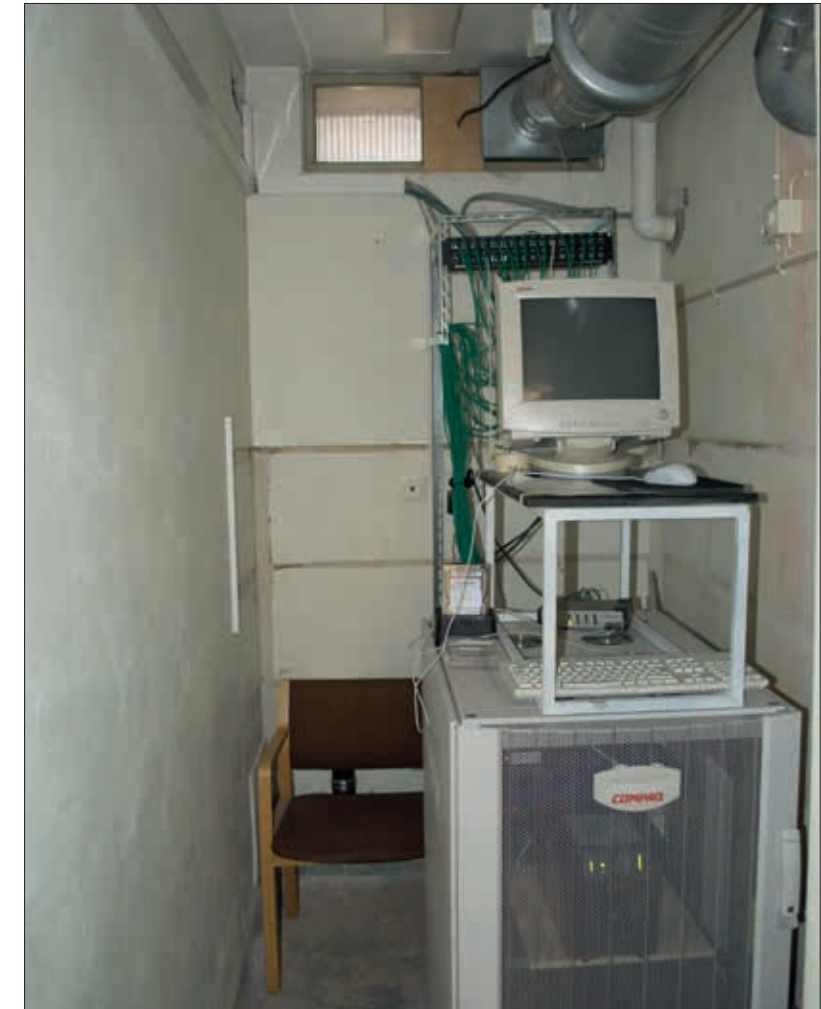
Rum 016.

**Rum 016 – Teknikrum/serverrum.** Ett galler på norra väggens övre del. Ett av gallren är igensatt och används idag för ventilation.

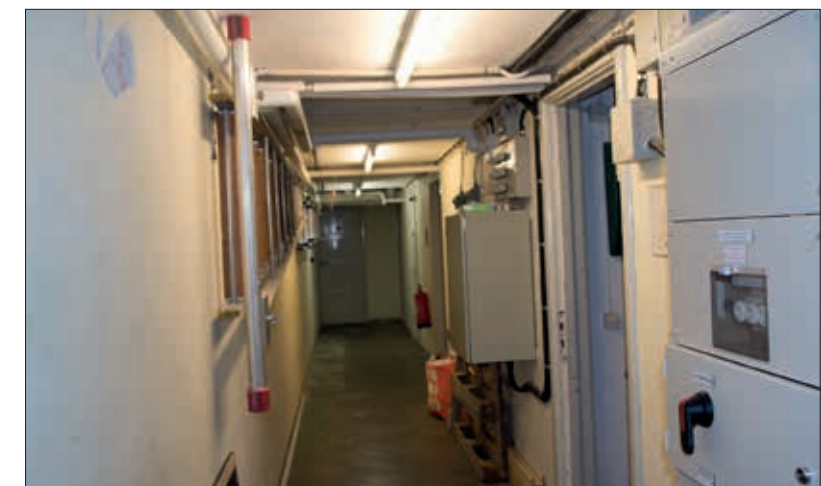
Rum 017.

**Rum 017 – Korridor.** Vita väggar, betonggolv, rörledningar i taket. Proppskåpet finns även här. Fem dörrar finns i korridoren

som alla leder till olika rum. Dörrarna är av spegeldörrsvariant och gråmålade.

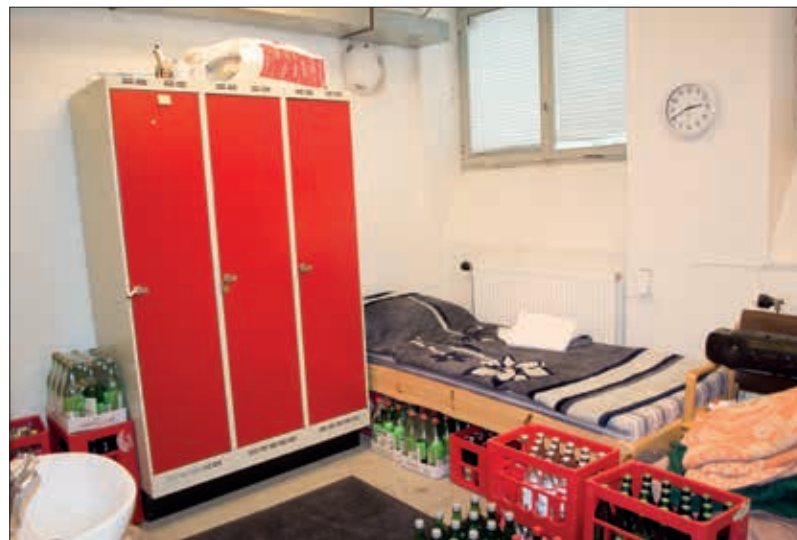
Rum 018.

**Rum 018 – Vilorum.** Betonggolv, vitmålade väggar och grå snickerier. Två fönster sitter på rummets östra vägg och två element under dessa. En omålad rektangulär ventilationstrumma finns i taket. Rummet är inrett med en säng, handfat, toalett och omklädningsskåp.

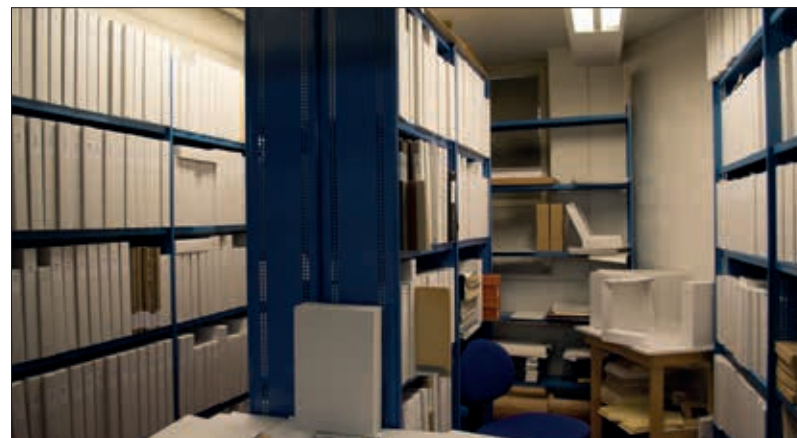
Rum 019.

**Rum 019 – Arkivet.** Rödmålat betonggolv och vita väggar. På rummets östra vägg finns ett fönster som dock är övertäckt. Rummet är inrett med blå lagerhyllor.

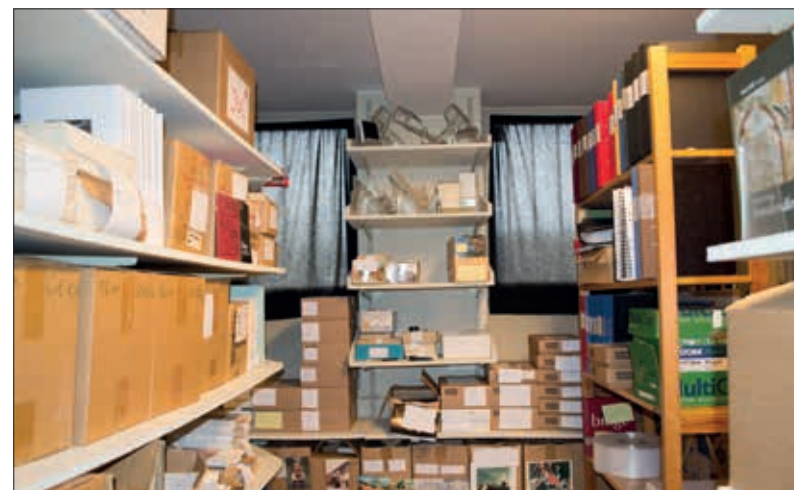
Rum 020.

**Rum 020 – Materialrum.** Vita väggar och betonggolv. På östra väggen sitter två fönster som är fördragna med svart tyg. Hyllor, de flesta från tak till golv, står utmed samtliga väggar.

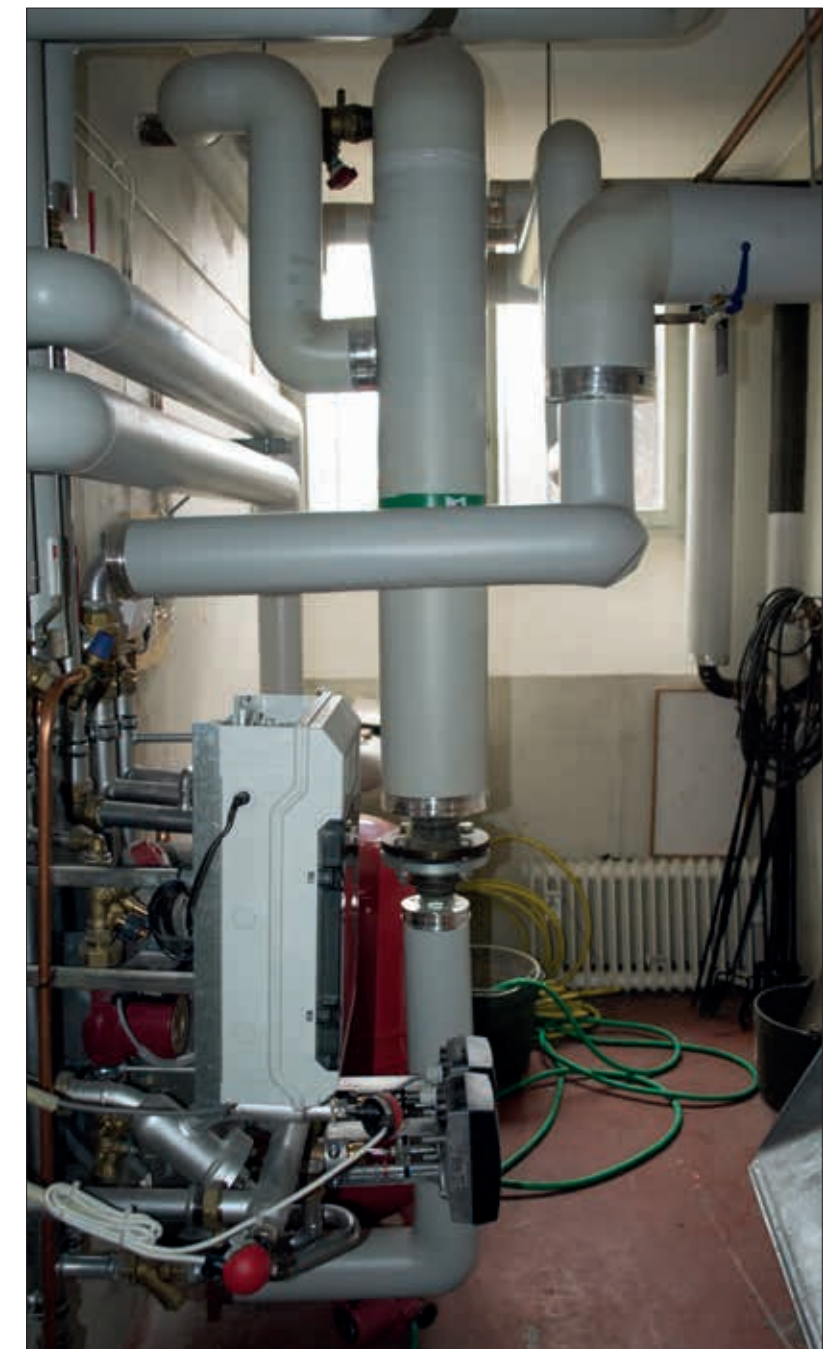
Rum 021.

**Rum 021 – Värmecentral.** Vita väggar, rödbrunt golv. Ett fönster och ett element nedan sitter på den östra väggen.

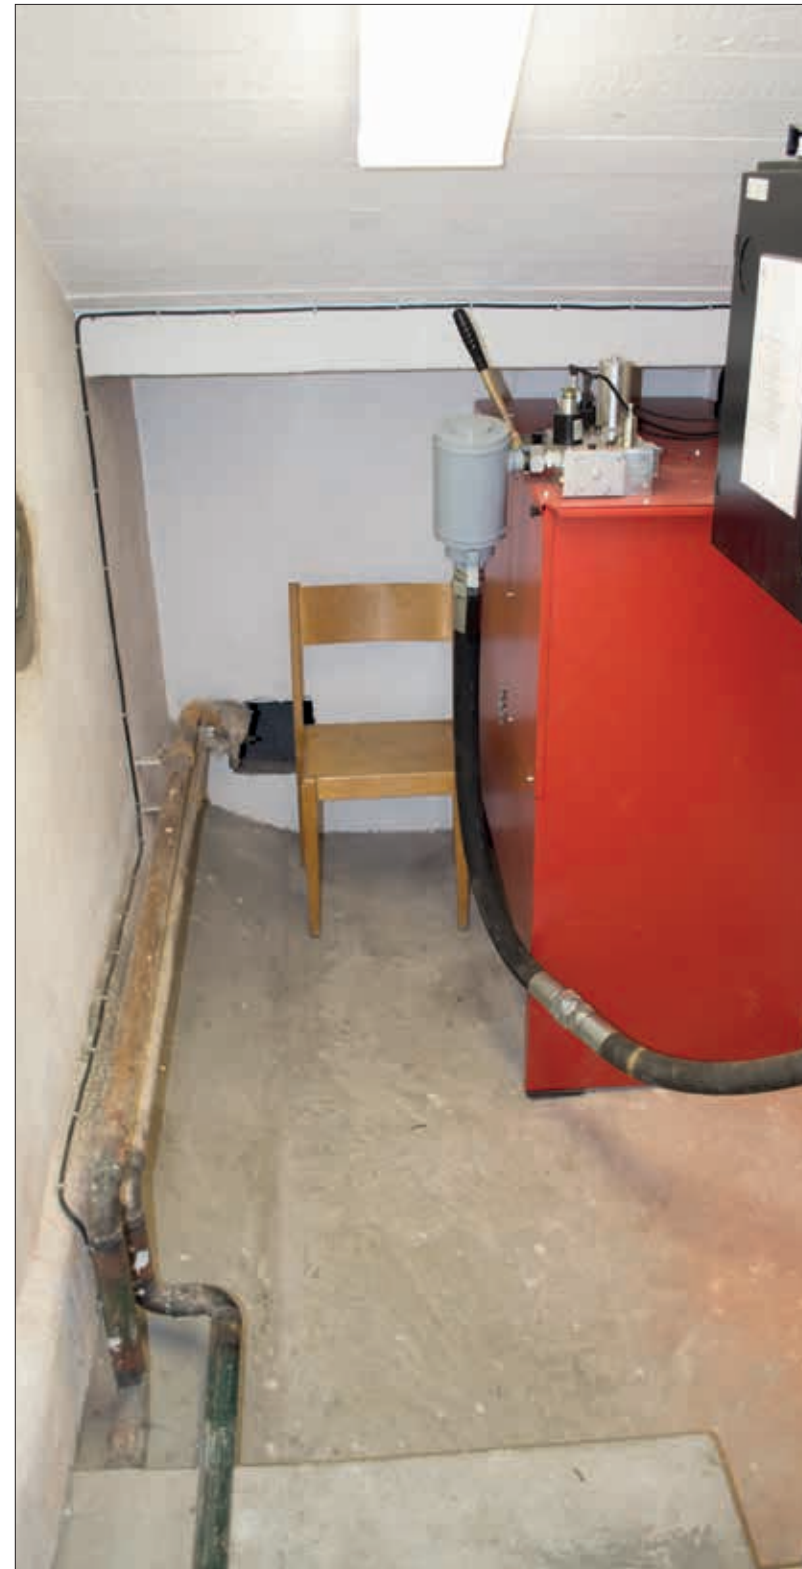
Rum 024.

**Rum 024 – Hissmaskinrum.** Litet rum med snedtak. Grått betonggolv och vitmålade väggar och tak.
