# HALLANDS KONSTMUSEUM

Museet 2, Halmstads kommun

KULTURHISTORISK VÄRDERING

KULTURMILJÖ  
HALLAND

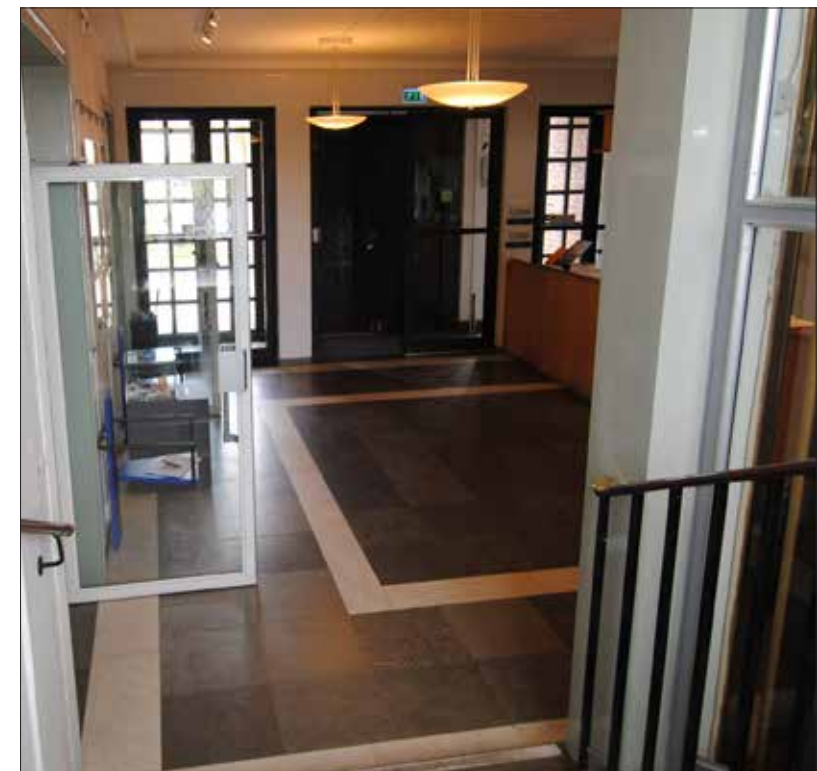
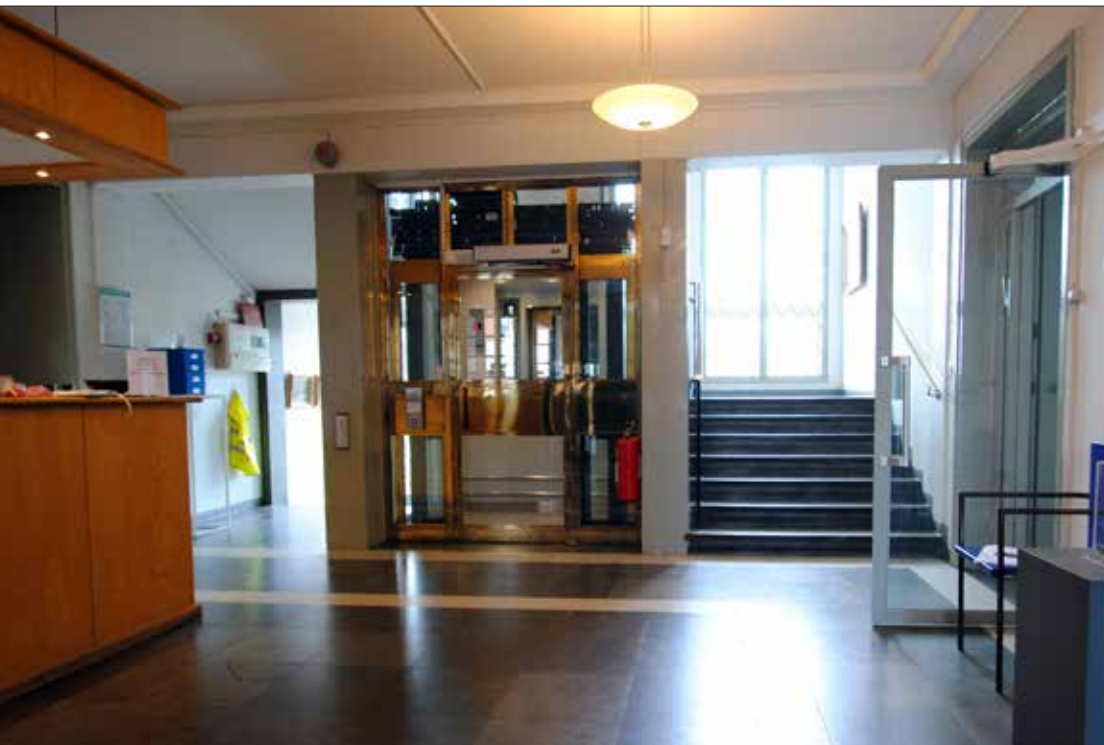
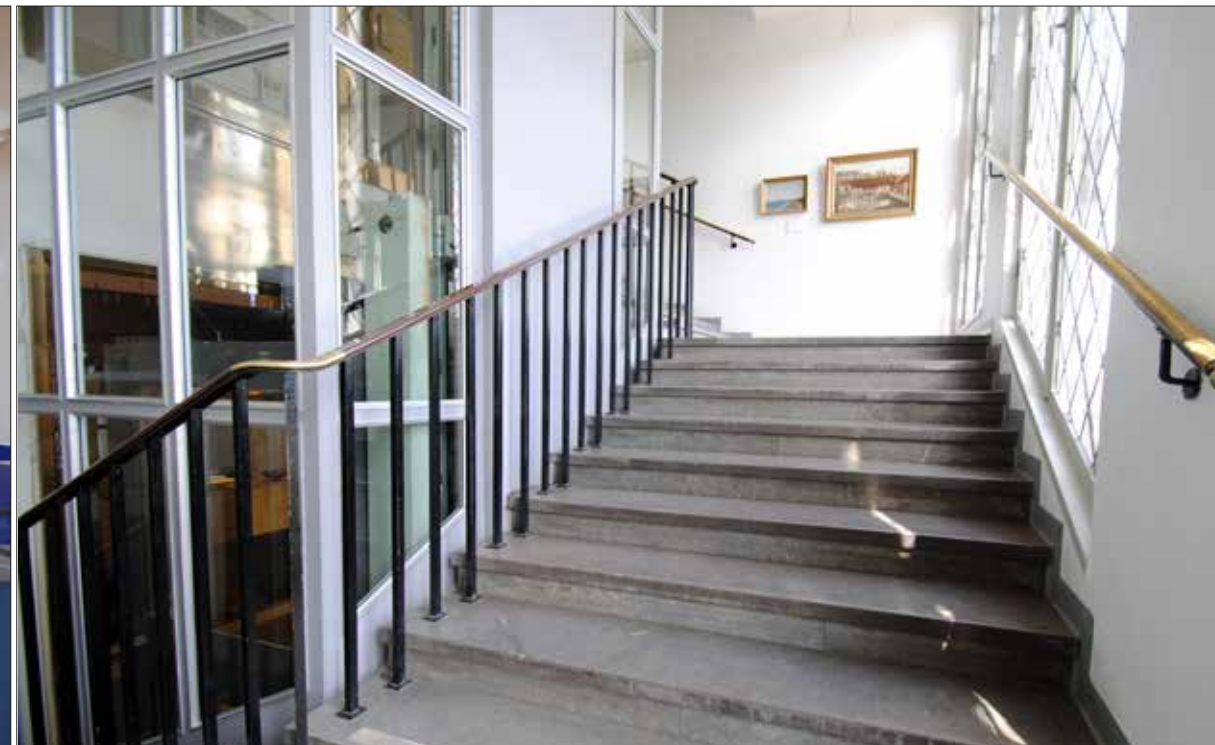
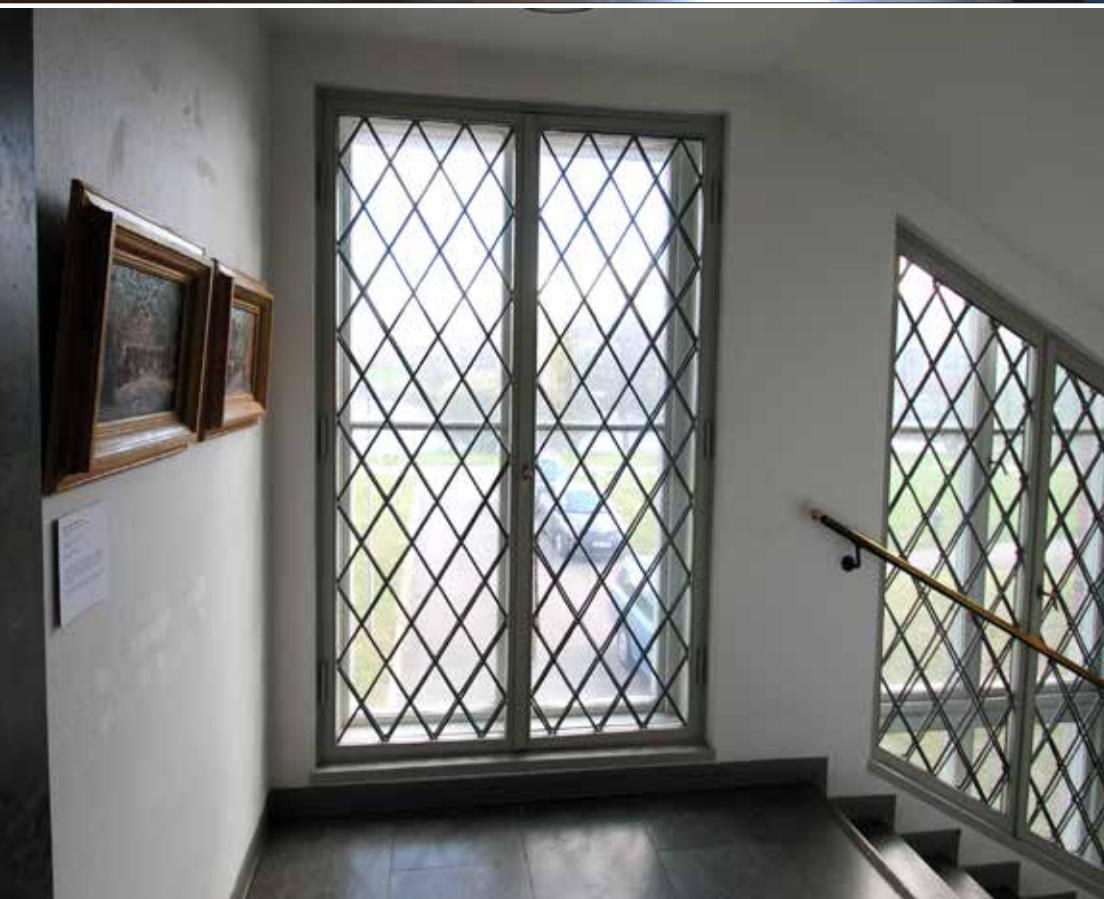
Rum 101.

**Rum 101 – Entréhall och trappan.** Kalkstensgolv, med en bred ljus ram kring kanterna av ljus marmor. En likadan ram finns en bit in på golvet, så att en kvadratisk ram bildas. Hissen i mässing ser man rakt fram när man kommer in i entrén. Härifrån leder även kalkstenstrappan till övre plan samt till källaren. Trappan

är försedd med en ledstång målad i svart med mässingspartier. På norra sidan av rummet finns receptionen av trä. Den relativt moderna receptionen har ändrat en del av den ursprungliga tanken med entrérummet; då disken döljer en del av marmorinläggningarna i stengolvet och taket är temporärt nersänkt. Åt väster sitter entrédörren med tre glasförsedda dörrpartier, de två på sidorna lite smalare än huvudentrén. I taket i vindfånget är luftvärmeaggregat placerade.

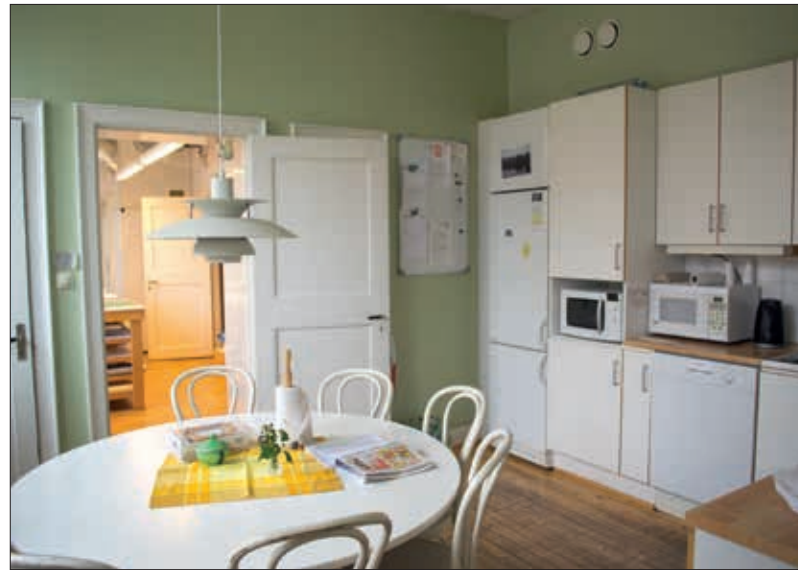
Rum 107.

**Rum 107 – Personalrum.** Bräddgolv och grönmålade väggar med vita snickerier. Köksinredningen på östra och södra väggen är av enkel vit modell. Två ursprungligt skafferier med spegeldörrar finns på vardera sidan av dörren till rum 108. Ursprungliga dörrar med stora speglar sitter i detta rum. Två fönster sitter på västra väggen med fönsterbrädor i vit marmor.

- Spegeldörrar med dörrfoder
- Golvlister
- Fönster med träbänkar

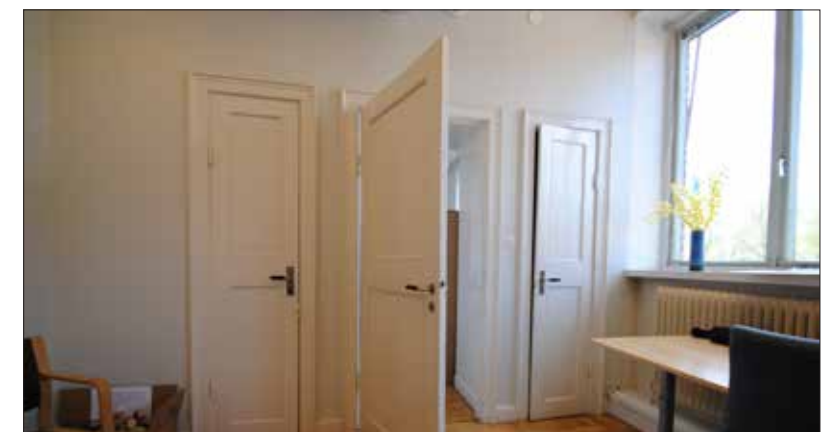
Rum 109.

**Rum 109 – Kontorsrum.** Parkettgolv i fiskbensmönster, vitmålade väggar och snickerier. Två fönster med vita fönsterbänkar i marmor sitter på västra väggen. På vardera sidan av dörren finns två mindre spegeldörrar till små förråd/inbyggda skåp

- Spegeldörrar med dörrfoder
- Förrådsrum med spegeldörrar

- Fönster med träbänkar
- Parkettgolv

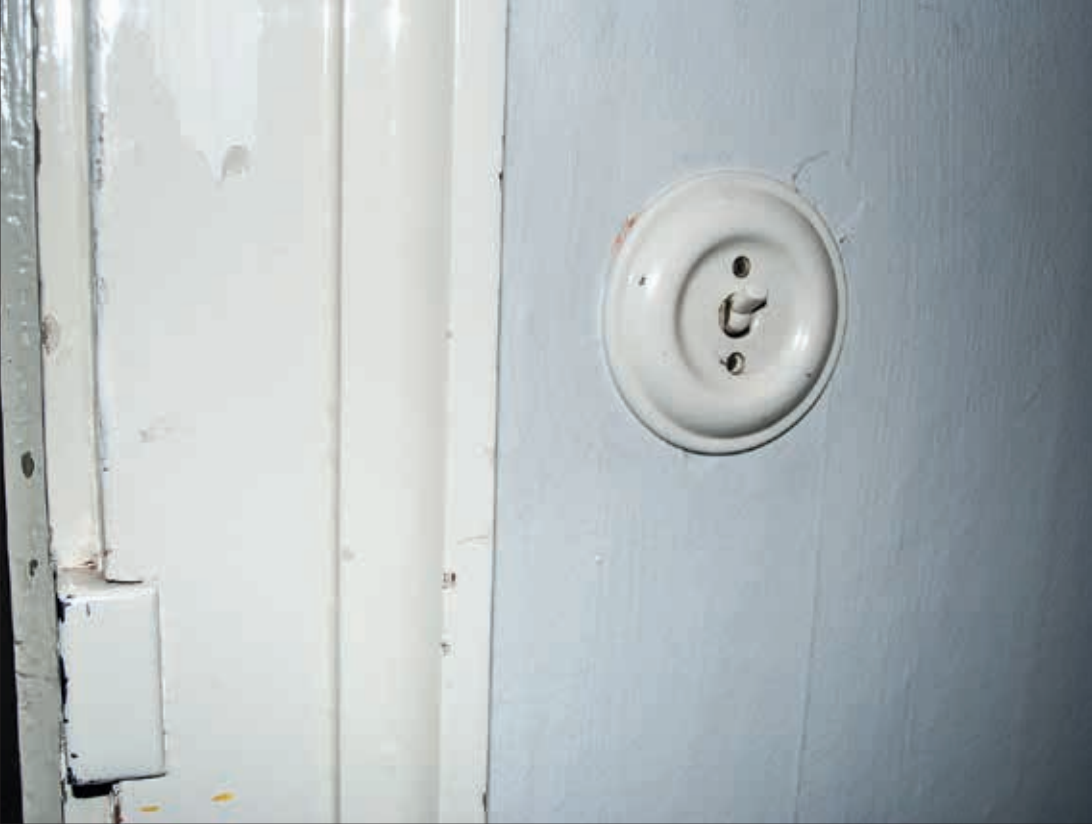
Rum 110 (stänktapeten numera vitmålad).

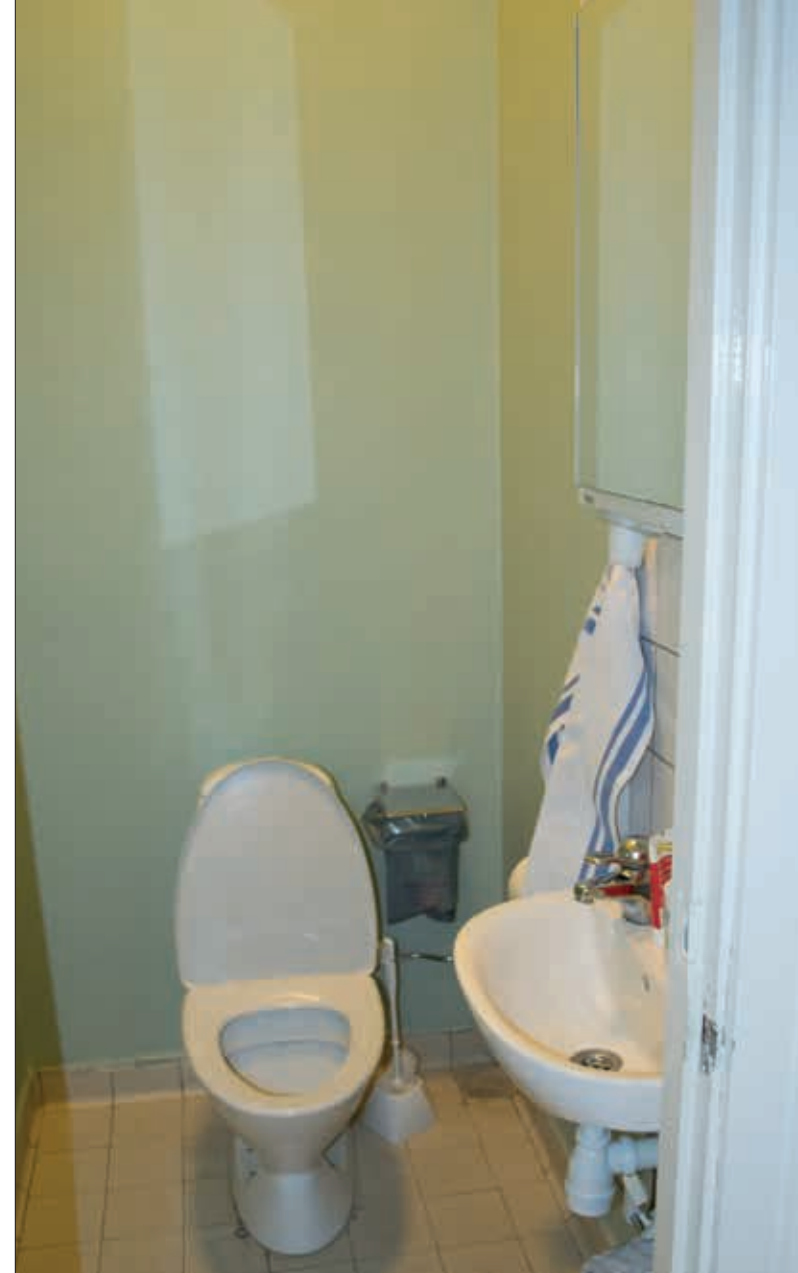
Rum 111, damtoaletten.

**Rum 111 – Damtoalett.** Grönmålade väggar och vitt golvkakel. Ursprunglig smal dörr av spegelvariant.

- Spegeldörr med dörrfoder

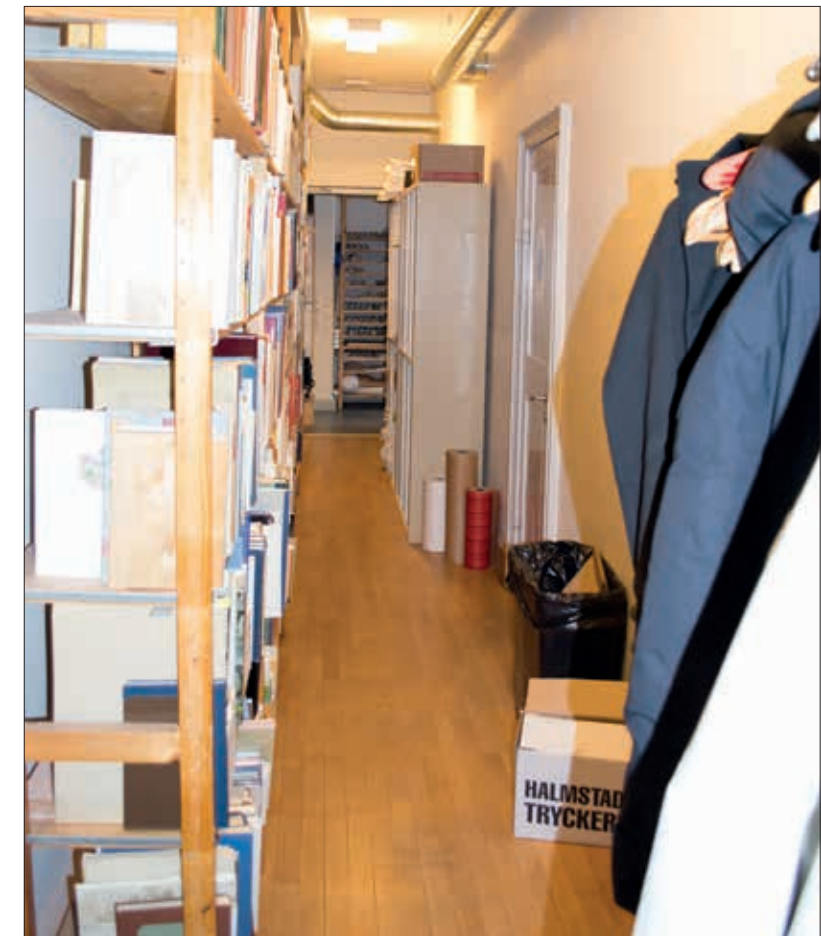
Rum 113 – Korridor och ”bibliotek”.

**Rum 113 – Korridor och ”bibliotek”.** Träggolv i stavparkett, sentida, vitmålade väggar och gråbeige snickerier. En ca 15 cm hög list löper kring hela rummet. Ventilationstrummor syns tydligt i taket. Östra väggen är täckt med vägghöga hyllor med litteratur. På västra väggen finns herrtoaletten med en ursprunglig dörr av spegelvariant.

- Golvlist, dörrfoder
- Spegeldörr till WC, 114

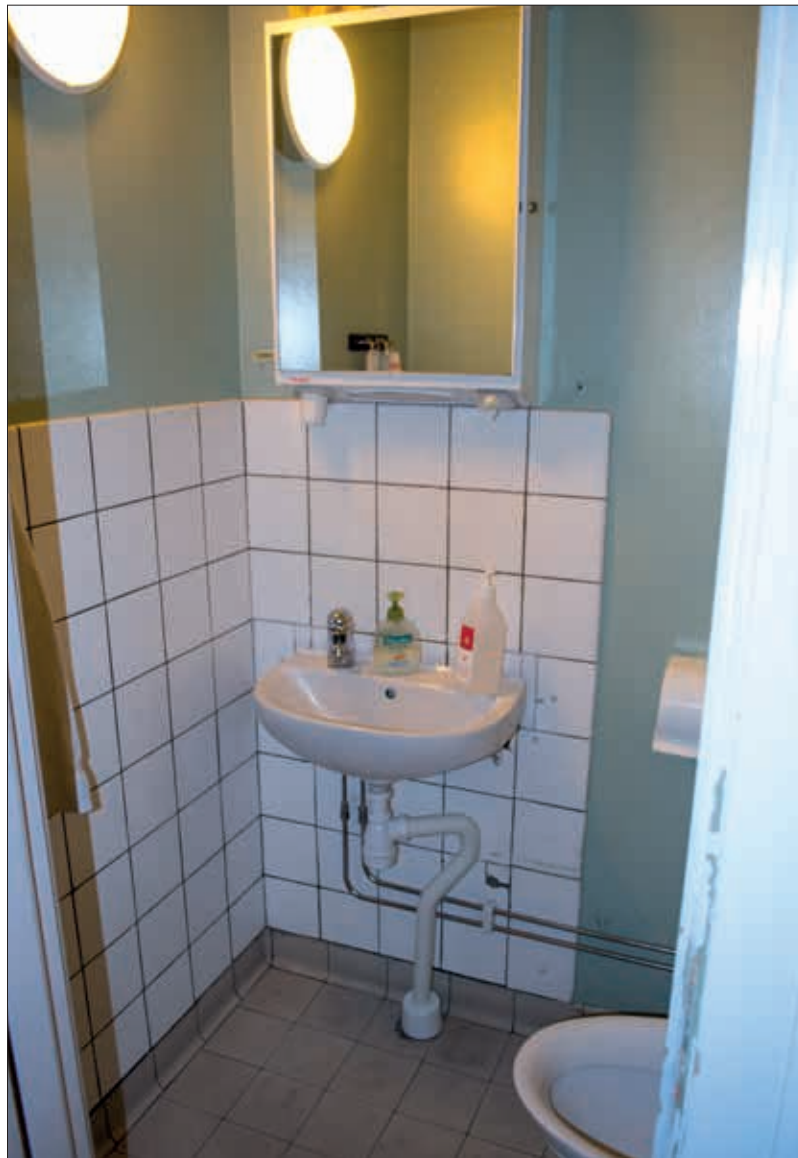
Rum 114 – Herttoalett.

**Rum 114 – Herrtoalett.** Ursprunglig dörr. Kakelgolv, vita lister, grönmålade väggar och vitt kakel på delar av väggen. Den gamla strömbrytaren sitter på en av väggarna och är än idag i bruk.

- Dörrfoder
- Platsbyggda väggfasta hyllor

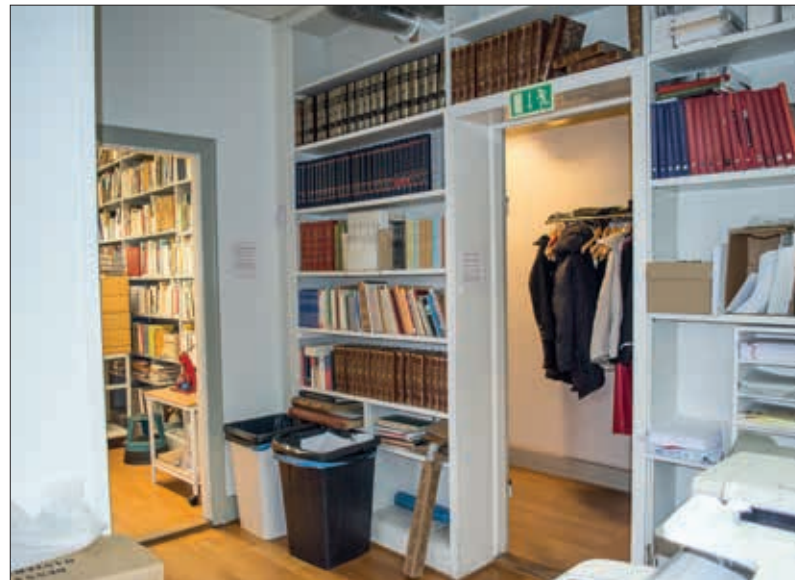
Rum 115 – Korridor och kopieringsrum.

**Rum 115 – Korridor och kopieringsrum.** Träggolv i stavparkett, vitmålade väggar och gråa lister. En väggfast ursprunglig vägghög bokhylla pryder den västra väggen i detta rum. Rummet, som tidigare varit större, är idag ombyggt till tre mindre rum. Omålade ventilationstrummor sitter i taket.

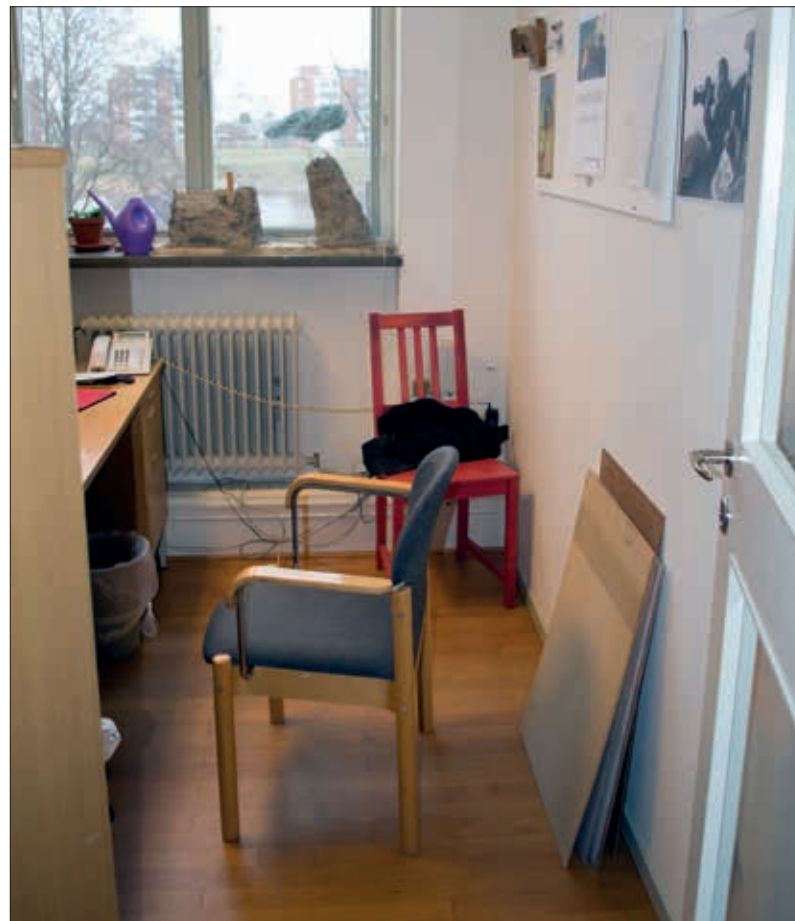
Rum 116 – Kontor.

**Rum 116 – Kontor.** Trägolv i stavparkett, vitmålade väggar och grå lister. Ett fönster med fönsterbräda av kalksten sitter på rummets östra vägg. Rummet är nybyggt med en modern glasdörr.

- Fönster med fönsterbräda i kalksten

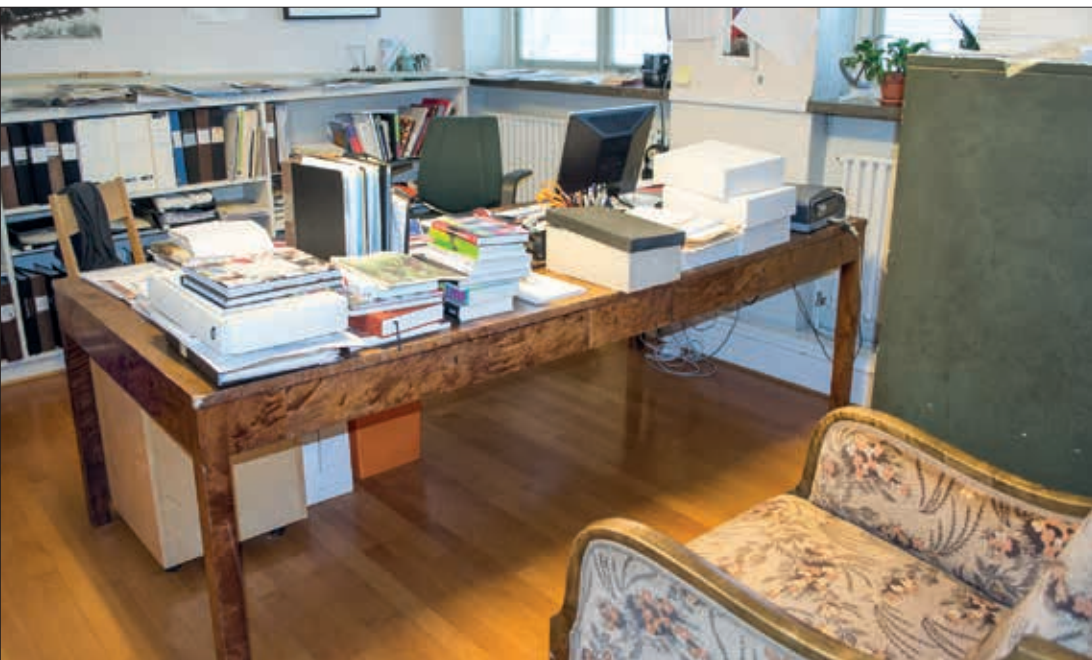
Rum 118 – Kontor.

**Rum 118 – Kontor.** Trägol i stavparkett, en mönstrad beigerosa tapet och vitmålade lister. Två fönster med fönsterbrädor av kalksten sitter på rummets östra vägg. Ursprunglig väggfast låg hylla sitter på rummets västra och norra vägg. Hyllan är idag vitmålad men det finns spår efter att den varit svartmålad vilket även äldre fotografier kan bekräfta (Konstmuseets samlingar). Dagens vitmålade dörr in till arkivet, eller valvet som det idag kallas, visar också tecken på att den en gång varit svart. Ett ursprungligt skrivbord som ritades för museets första intendent, Erik Salvén, används än idag (Konstmuseets samlingar).

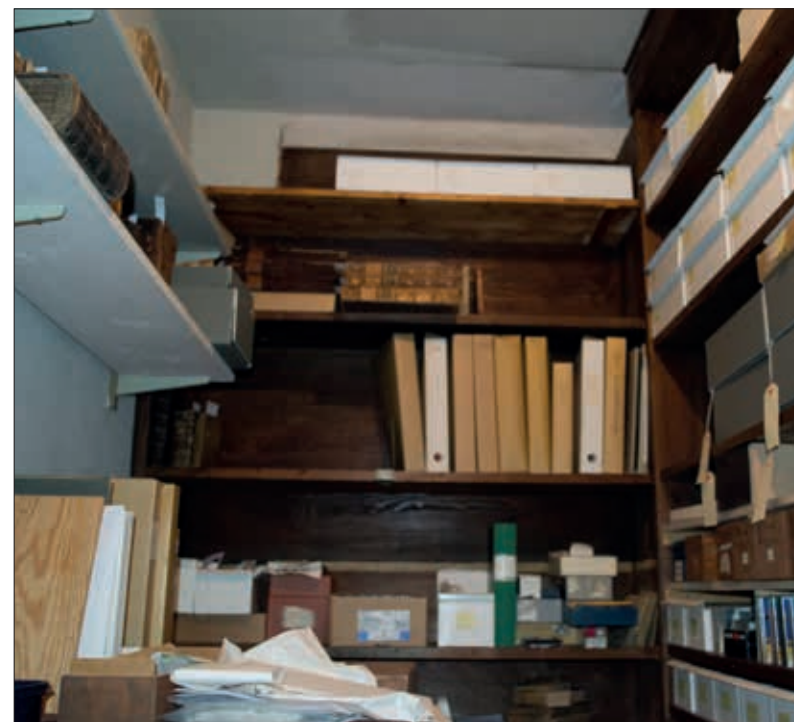
Rum 119 – Arkiv/valvet.

**Rum 119 – Arkiv/valvet.** Vita betongväggar och vägghöga hyllor i mörkt trä. På östra väggen sitter även två hyllplan i vitmålat trä.

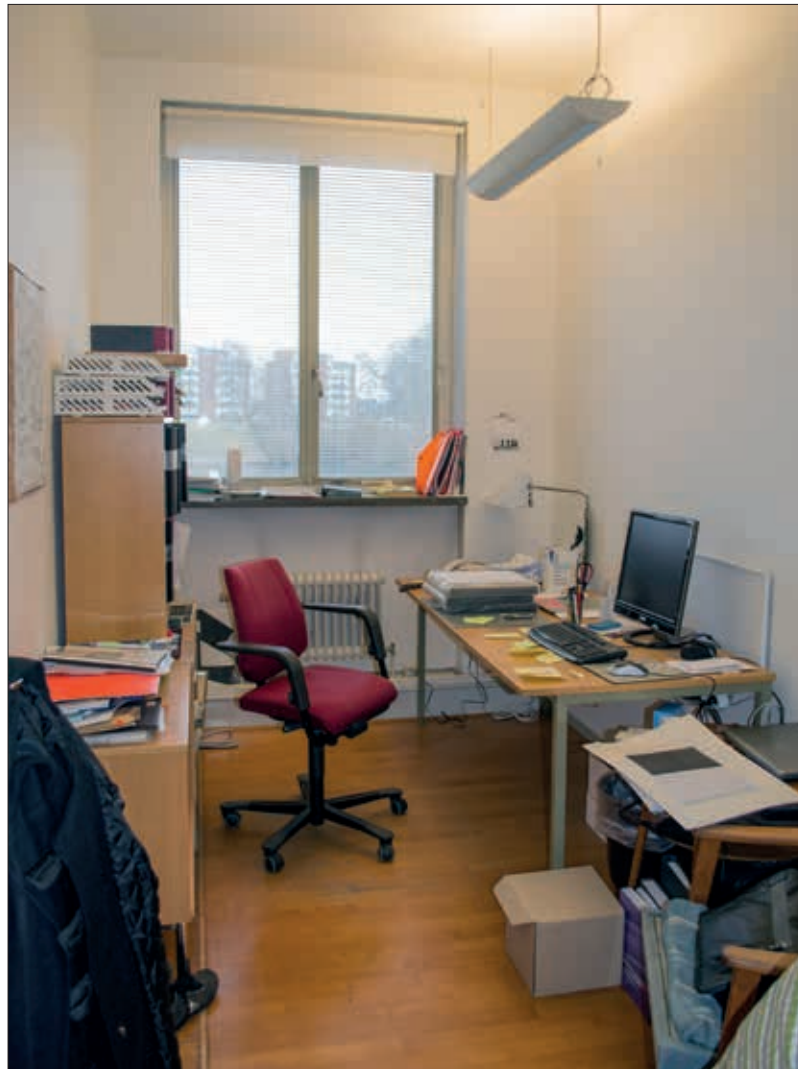
Rum 121 – Kontor.

**Rum 121 – Kontor.** Trägol i stavparkett, vitmålade väggar och vita snickerier. Ett fönster med fönsterbräda av kalksten sitter på rummets östra vägg. Den södra väggen är ny sedan ett tidigare större kontor delats i två mindre och därför har även ett dörrhål tagits upp i rummets västra vägg. Här har en modern glasdörr satts in. I detta rum syns även tydligt spår efter en tidigare väggfast hylla.

- Fönster och fönsterbräda i kalksten

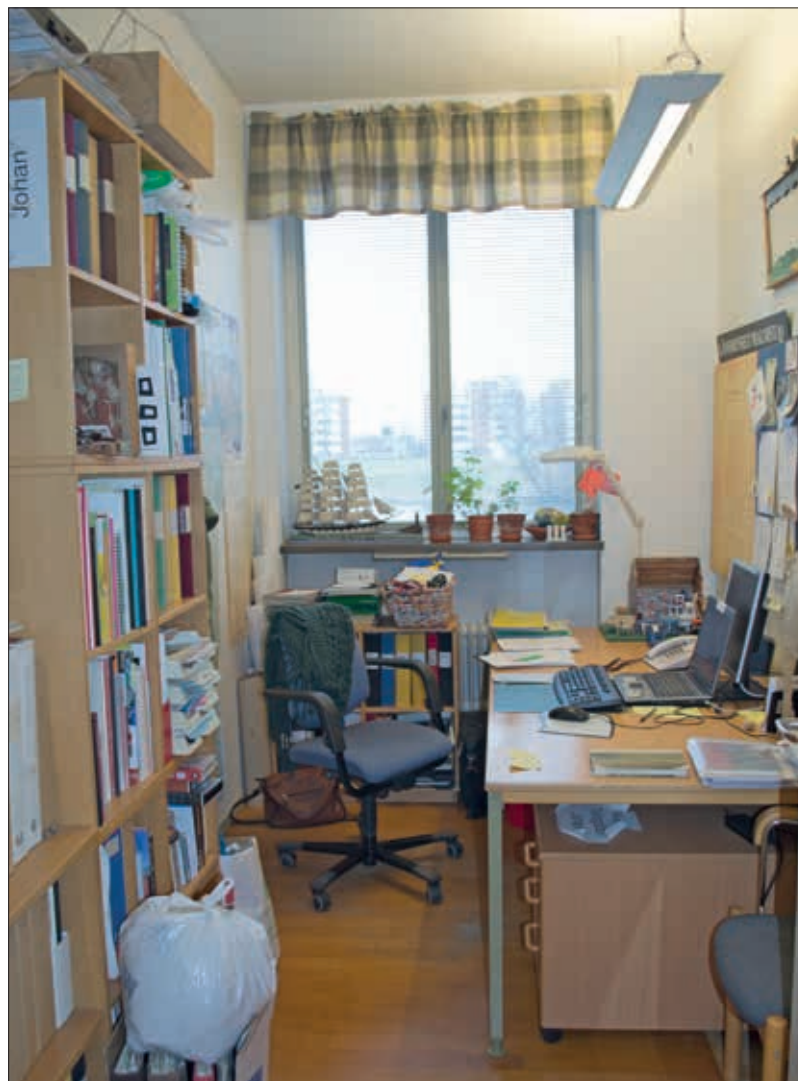
Rum 122 – Kontor.

**Rum 122 – Kontor.** Trägol i stavparkett, vitmålade väggar och snickerier. På östra väggen sitter ett fönster med fönsterbräda i kalksten. Norra väggen är ny sedan ett stort kontor delats i två mindre.

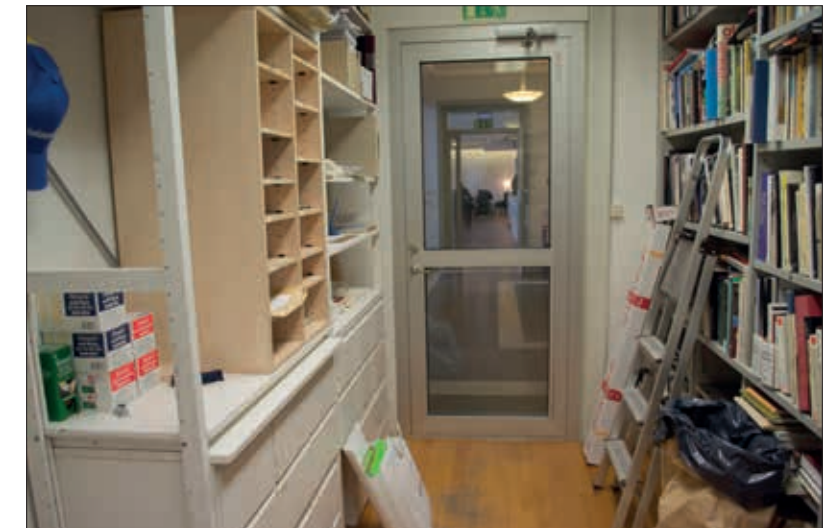
Rum 123 – Korridor.

**Rum 123 – Korridor.** Trägol i stavparkett, vitmålade väggar och grå lister. Ursprunglig väggfast bokhylla sitter på västra väggen. En hylla med postfack och andra utrymmen finns på östra väggen. Tydligt synliga omålade ventilationsrör sitter i taket. En modern

glasdörr leder ut till entréhallen.

- Dörrfoder och golvlister
- Väggfast platsbyggd hylla

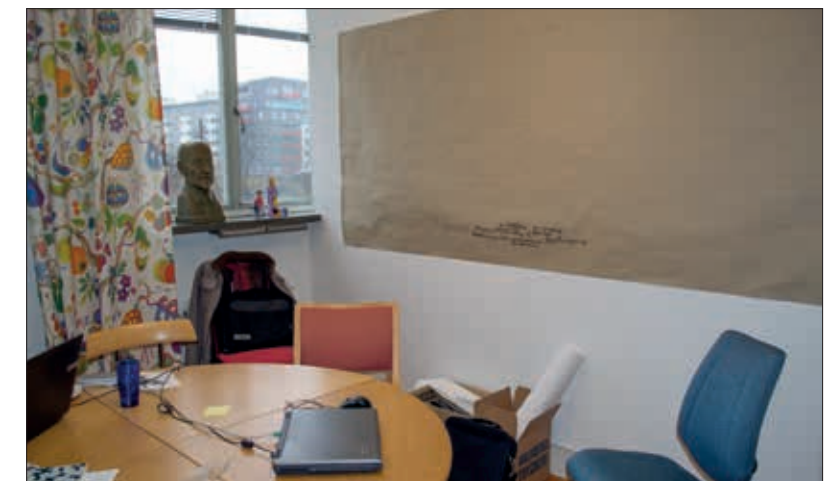
Rum 124 – Kontor/konferensrum.

**Rum 124 – Kontor/konferensrum.** Trägol i stavparkett, vitmålade väggar och grå lister. Två fönster med fönsterbrädor i kalksten sitter på rummets östra vägg.

- Fönster, fönsterbrädor i kalksten
- Dörrfoder

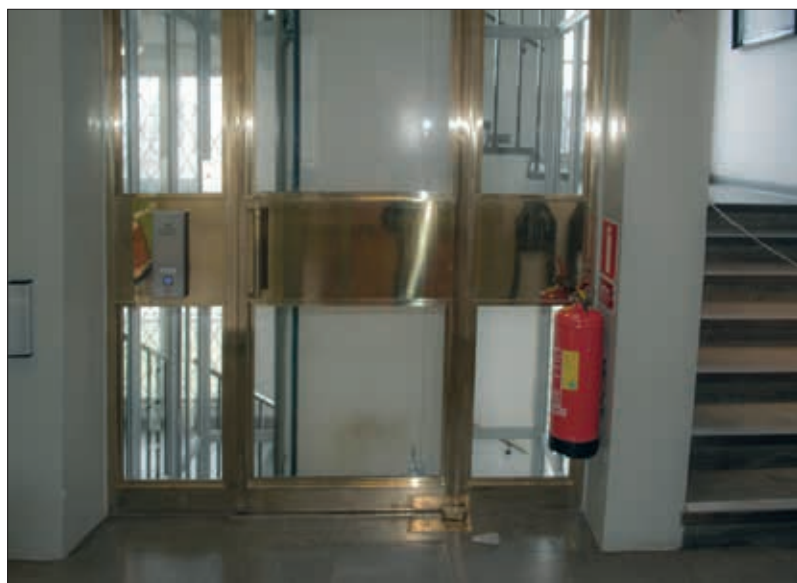
Rum 201 – Hall.

**Rum 201 – Hall.** På östra sidan finns hissen samt trappan till övre våningen samt entréplan. Hissfronten är av mässing. Golvet är likt trappan av kalksten, väggarna vitmålade och listerna gråbeige. Dörrar till samtliga rum har ersatts med moderna glasdörrar.

- Kalkstensgolv och –trappa, ledstänger och räcken
- Fönster
- Dörrfoder

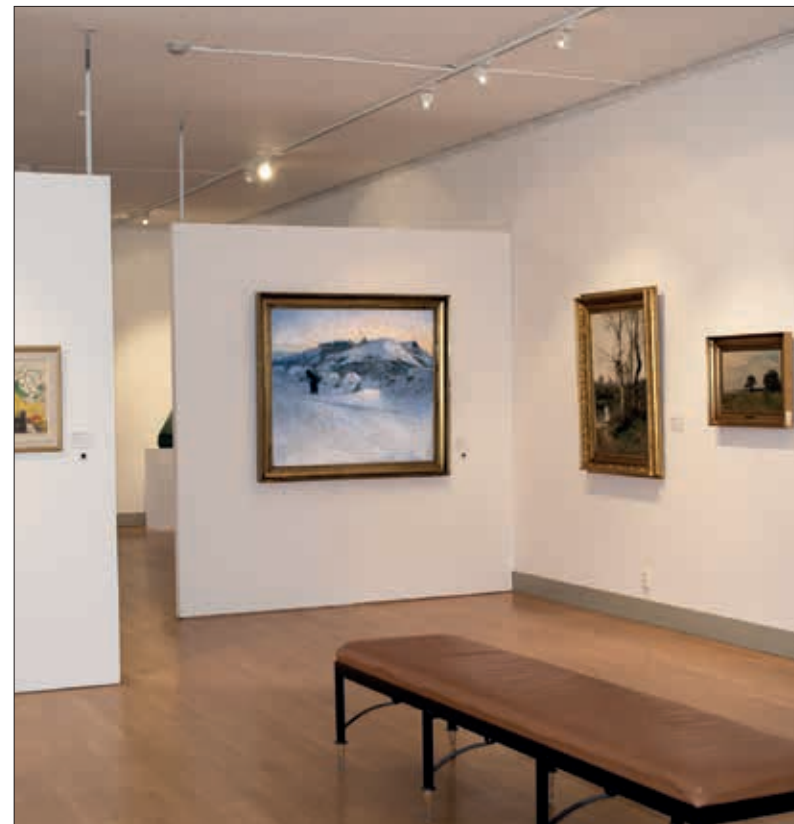
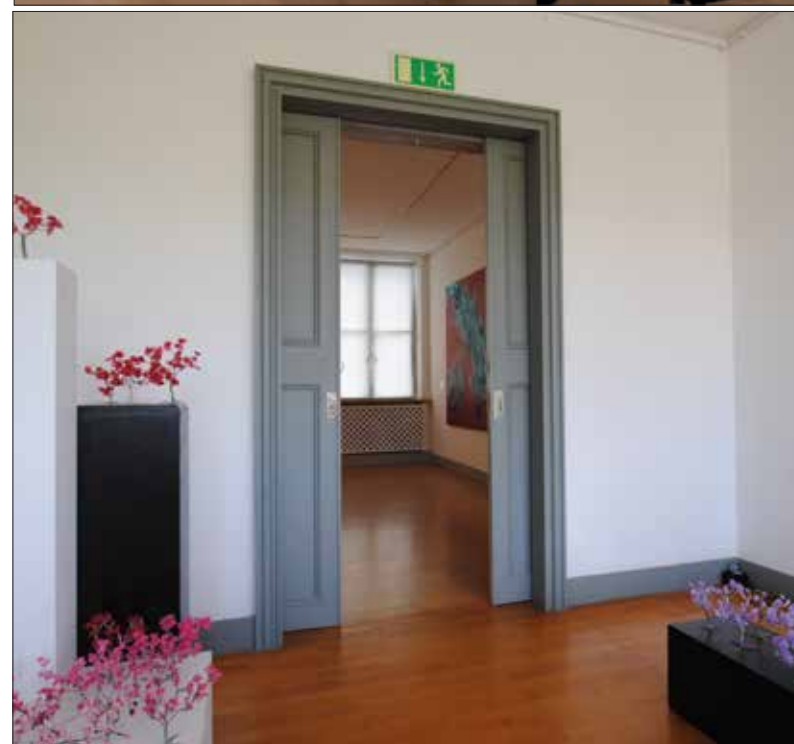
**Rum 202 – Utställningslokal.** Trägolv i stavparkett, relativt sentida, vitmålade väggar och gråbeige lister. Åtta fönster med fönsterbrädor i kalksten sitter på rummets östra vägg. Under fönsterbrädorna sitter elementen, dekorerade med elementskydd ritade av Ragnar Hjort. Lösa, vitmålade väggar har satts upp i utställningssyfte.

Rum 202 – Utställningslokal. Skjutdörrar.

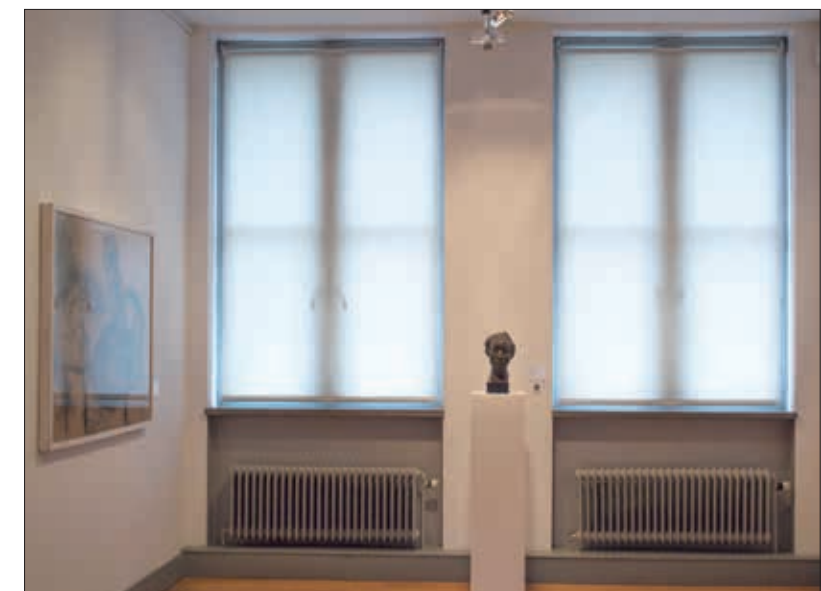
Rum 203 – Utställningslokal. Dörrfoder, ritade av Hjort, med djup reliefverkan.

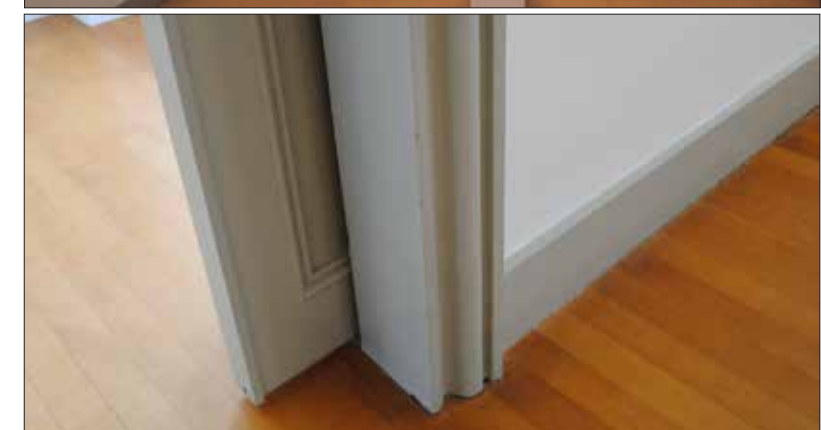
**Rum 203 – Utställningslokal.** Trägolv i stavparkett, vitmålade väggar och mörkgrå lister. Två fönster med fönsterbrädor i kalksten sitter på rummets västra vägg. Under fönstren sitter två element på en yta, allt målat i samma mörkgråa kulör som listerna.

- Fönster, fönsterbrädor i kalksten
- Skjutdörrar med foder, mot 202 och 204

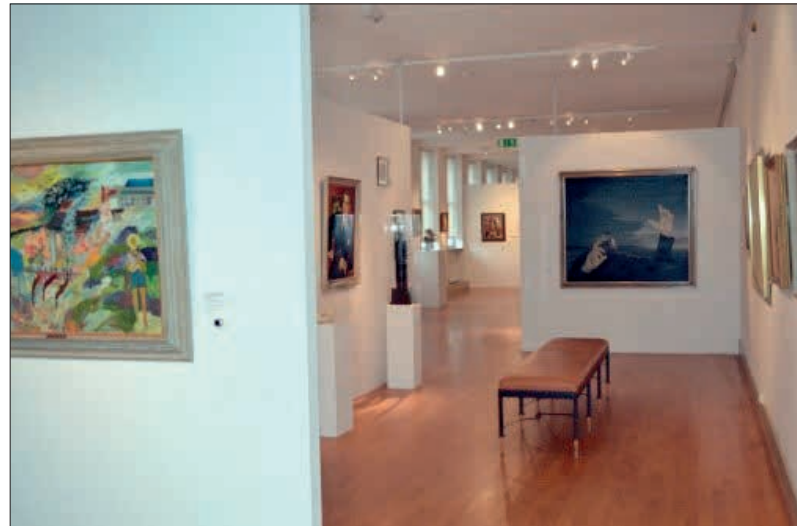
Rum 204 – Utställningslokal.

**Rum 204 – Utställningslokal.** Trägolvet i stavparkett, vitmålade väggar och ljusgrå lister. Tillfälliga, vitmålade väggar har satts upp i utställningssyfte. Femton fönster med fönsterbrädor i kalksten sitter på rummets västra vägg.

- Fönster, fönsterbrädor i kalksten
- Skjutdörrar med foder, mot 203 och 205

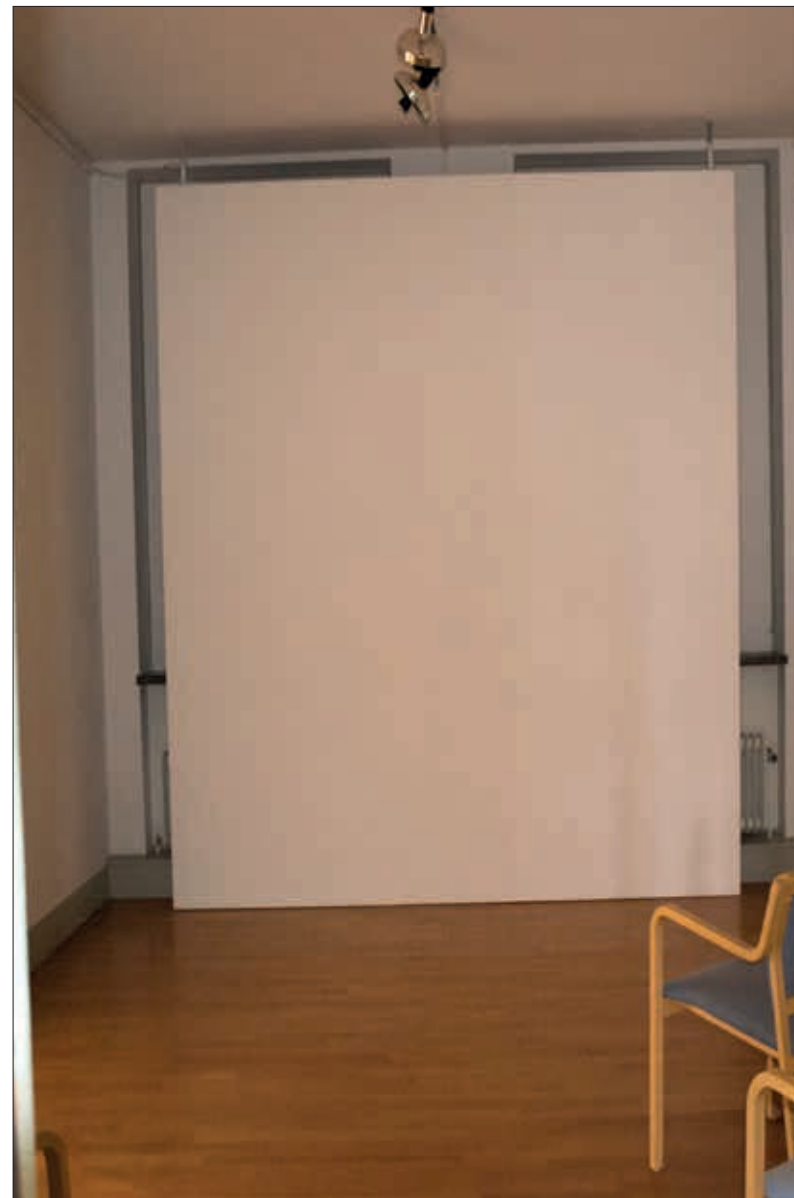
Rum 205 – Utställningslokal.

**Rum 205 – Utställningslokal.** Trägolvet i stavparkett, vitmålade väggar och ljusgrå lister. På västra väggen sitter två fönster, idag dock igtensatta av en tillfällig vägg för att skapa ett mörkerrum för filmvisning. På rummets norra vägg sitter en nödutgångsdörr.

- Fönster, fönsterbrädor i kalksten
- Skjutdörrar med foder, mot 204 och 206

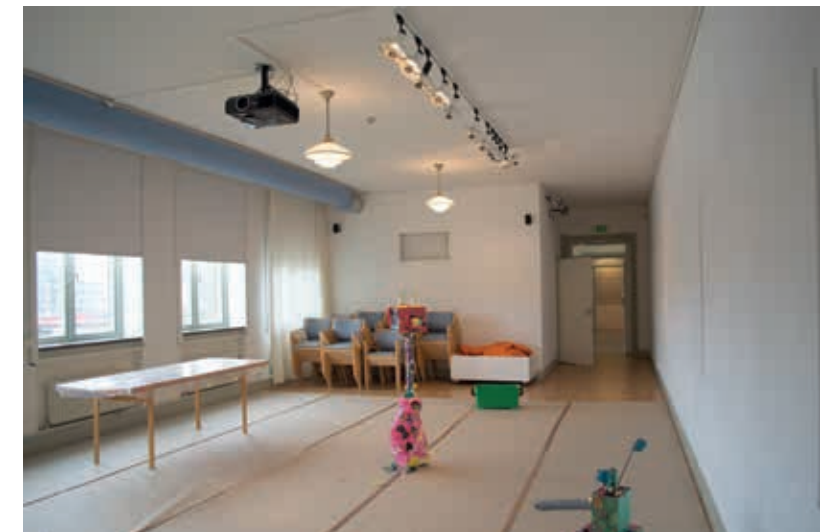
Rum 206 – Sammanträdesrum.

**Rum 206 – Sammanträdesrum.** Trägolvet i stavparkett, vitmålade väggar och gråbeige lister. En blåmålad ventilationstrumma i taket åt öster. På östra väggen sitter sex fönster. På södra väggen finns ett rektangulärt igtensatt fönster från rum 207.

- Fönster, fönsterbrädor i kalksten
- Skjutdörr med foder, mot 205, dörrfoder mot trapphall

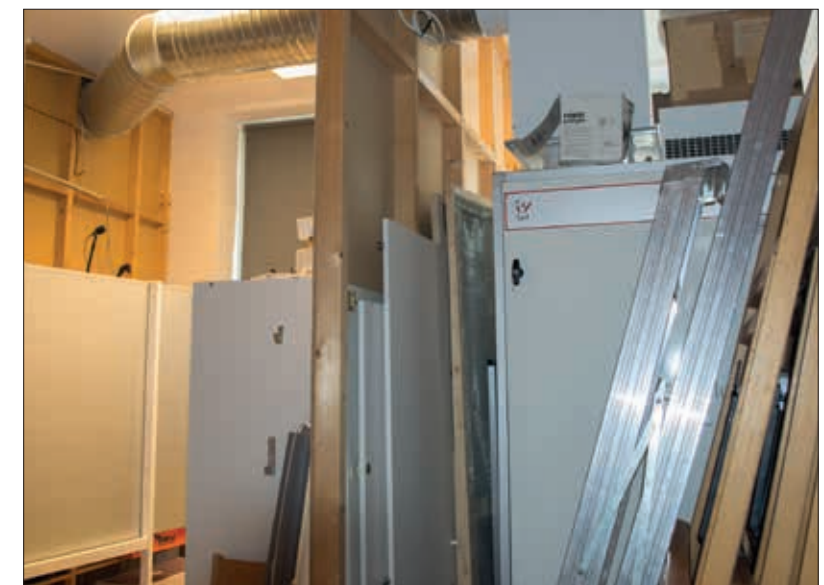
Rum 207 – Diverserum.

**Rum 207 – Diverserum.** Stavparkett på golvet, ytterväggarna är vitmålade medan innerväggarna, även de mellan rum 206 och 207, är omålade och saknar front på en av sidorna. På östra väggen sitter ett fönster och en omålade ventilationstrumma sitter i taket.

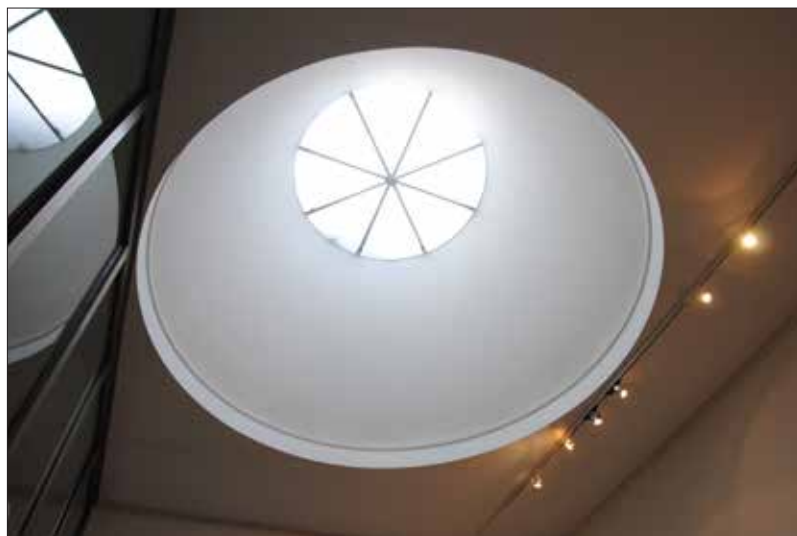
Rum 302 – Skulpturhall

**Rum 302 – Skulpturhall.** Rummet är en del av den tidigare större hallen som idag är delad med ett glasparti. Golv är av kalksten och väggarna är vitmålade. En kupol med ett runt takfönster pryder det vita taket.

- Kalkstensgolv
- Golvlist
- Kupol i taket med fönster
- Dörrfoder runt öppningar till rum 303 och 311

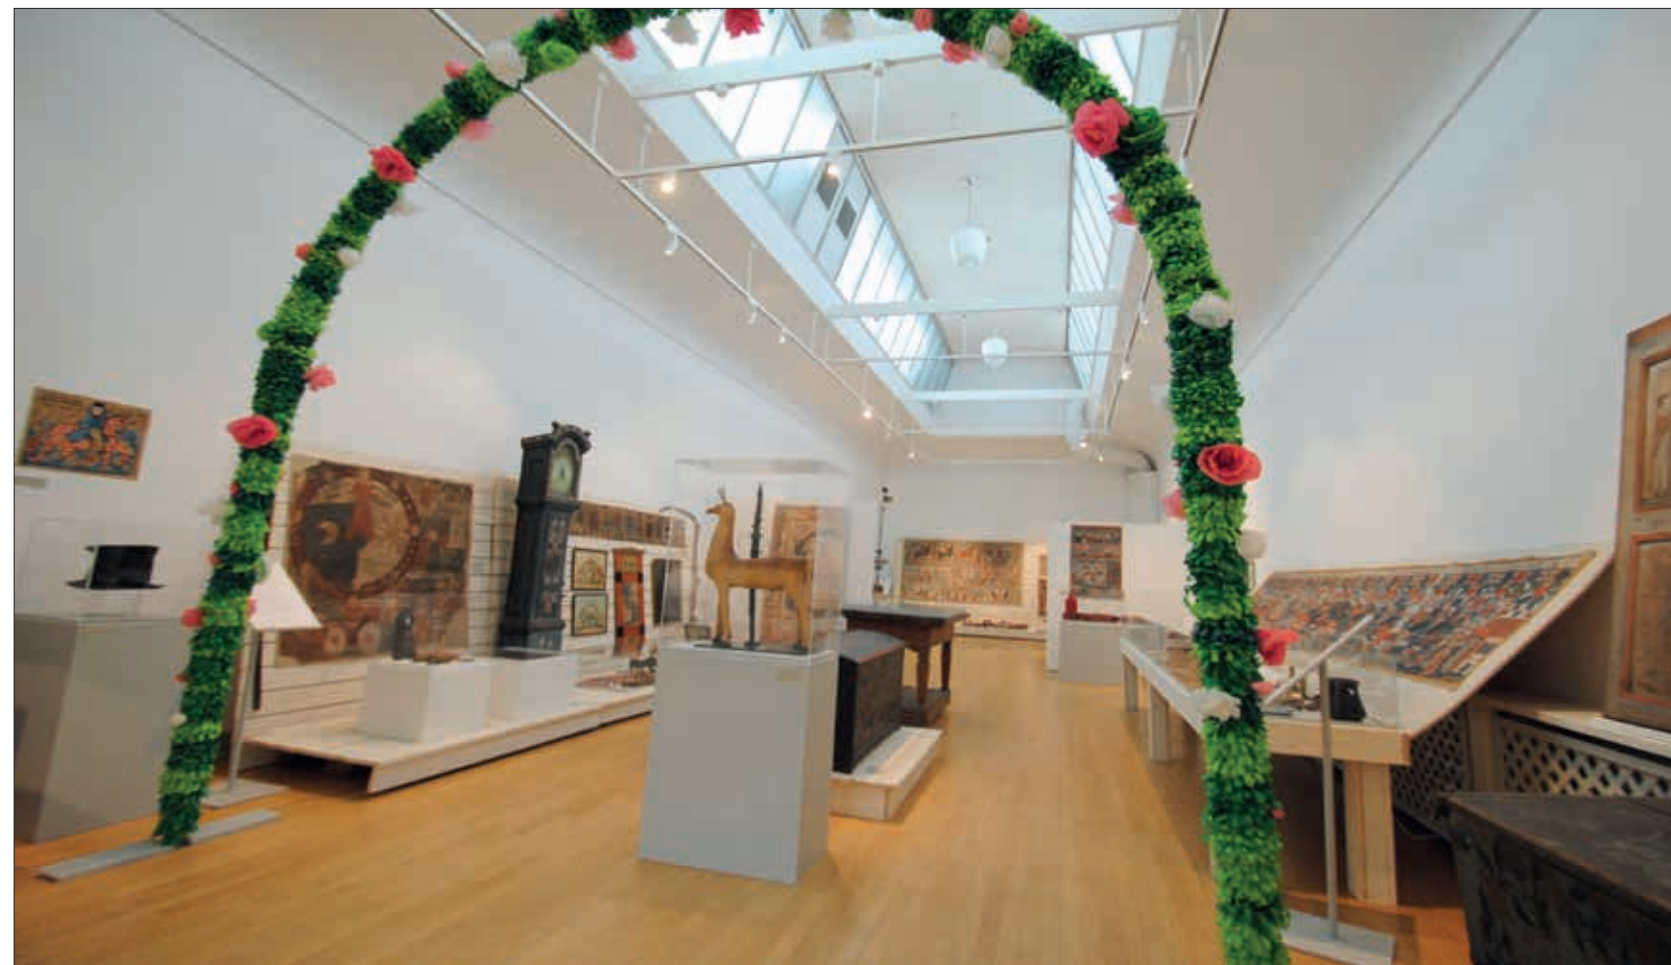
Till vänster och ovan: Rum 303 – Utställningslokal/f.d. kyrksal.

**Rum 303 – Utställningslokal/f.d. kyrksal.** De ursprungliga takfönstren finns kvar. Tre takbjälkar sitter mellan takfönstren
