# Skandinaviska textilfabriken

Renen 13, Varbergs stad och kommun | ANTIKVARISK FÖRUNDERSÖKNING

KULTURMILJÖ  
HALLAND

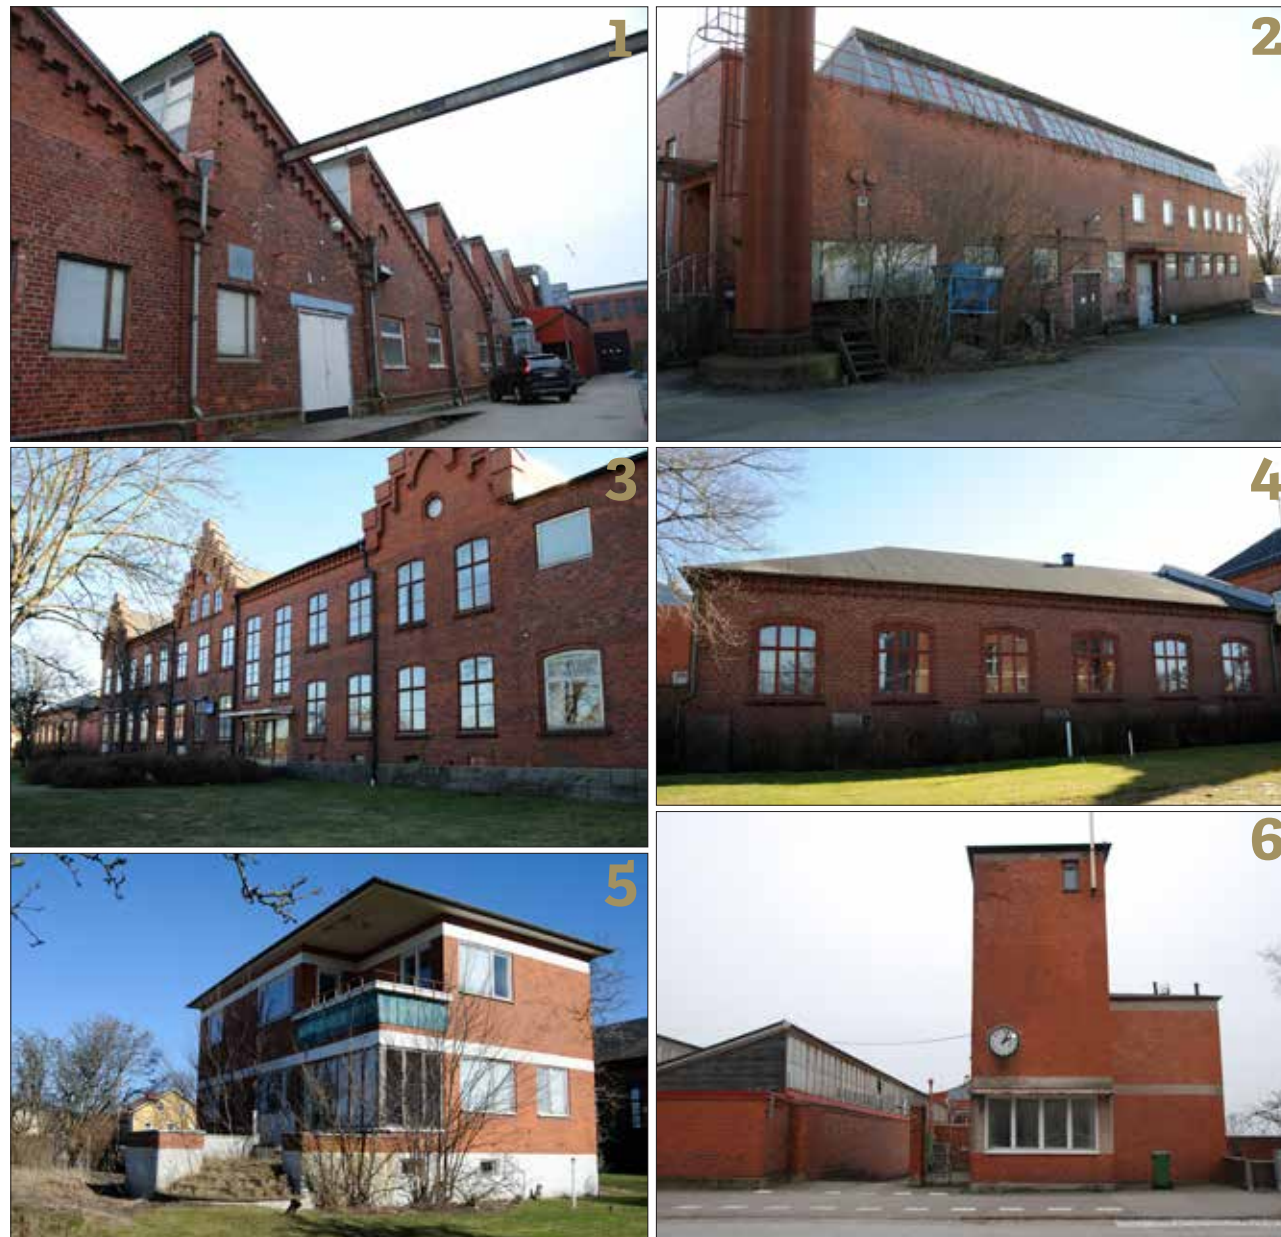
Översiktskarta över miljön som den såg ut 1962, från Margareta Gunnarssons projekt för Teater Halland. Till vänster miljöerna exteriört idag.

1 Fabriken, 2 Pannbyggnaden, 3 Kontorsbyggnaden, 4 Magasinet, 5 Disponentvillan, 6 Portvaktstugan

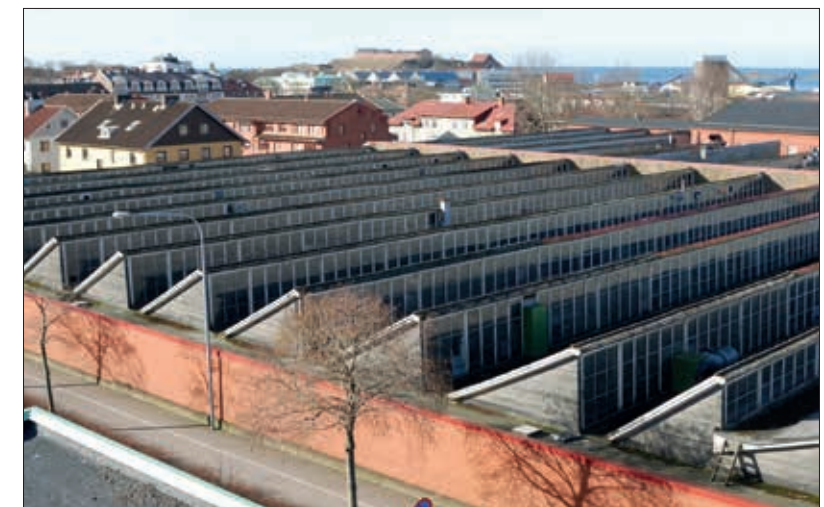
Fabriksbyggnaden sedd från polishusets tak. Notera den genomgående brandmuren. Vy mot sydväst.

Hela byggnaden, utom det tillbyggda garaget mot norr, har ett sågtandstak bestående av lodräta fönsterband i öst-västlig riktning och ca 35° sluttande takfall mot söder. Taklandskapet bildas av dessa sammanfogade pulpettak som på avstånd ger intryck av sågtänder. Taket är indelat i två större sektioner avskilda med en brandmur i nord-sydlig riktning. I den östra sektionen finns 13 pulpettak, i den västra 11. Fönsterbanden består av vitmålade enkla träfönster med tre lodräta rutor och spröjs där emellan. Fönsterbågarna är satta i karmsektioner med fyra stycken

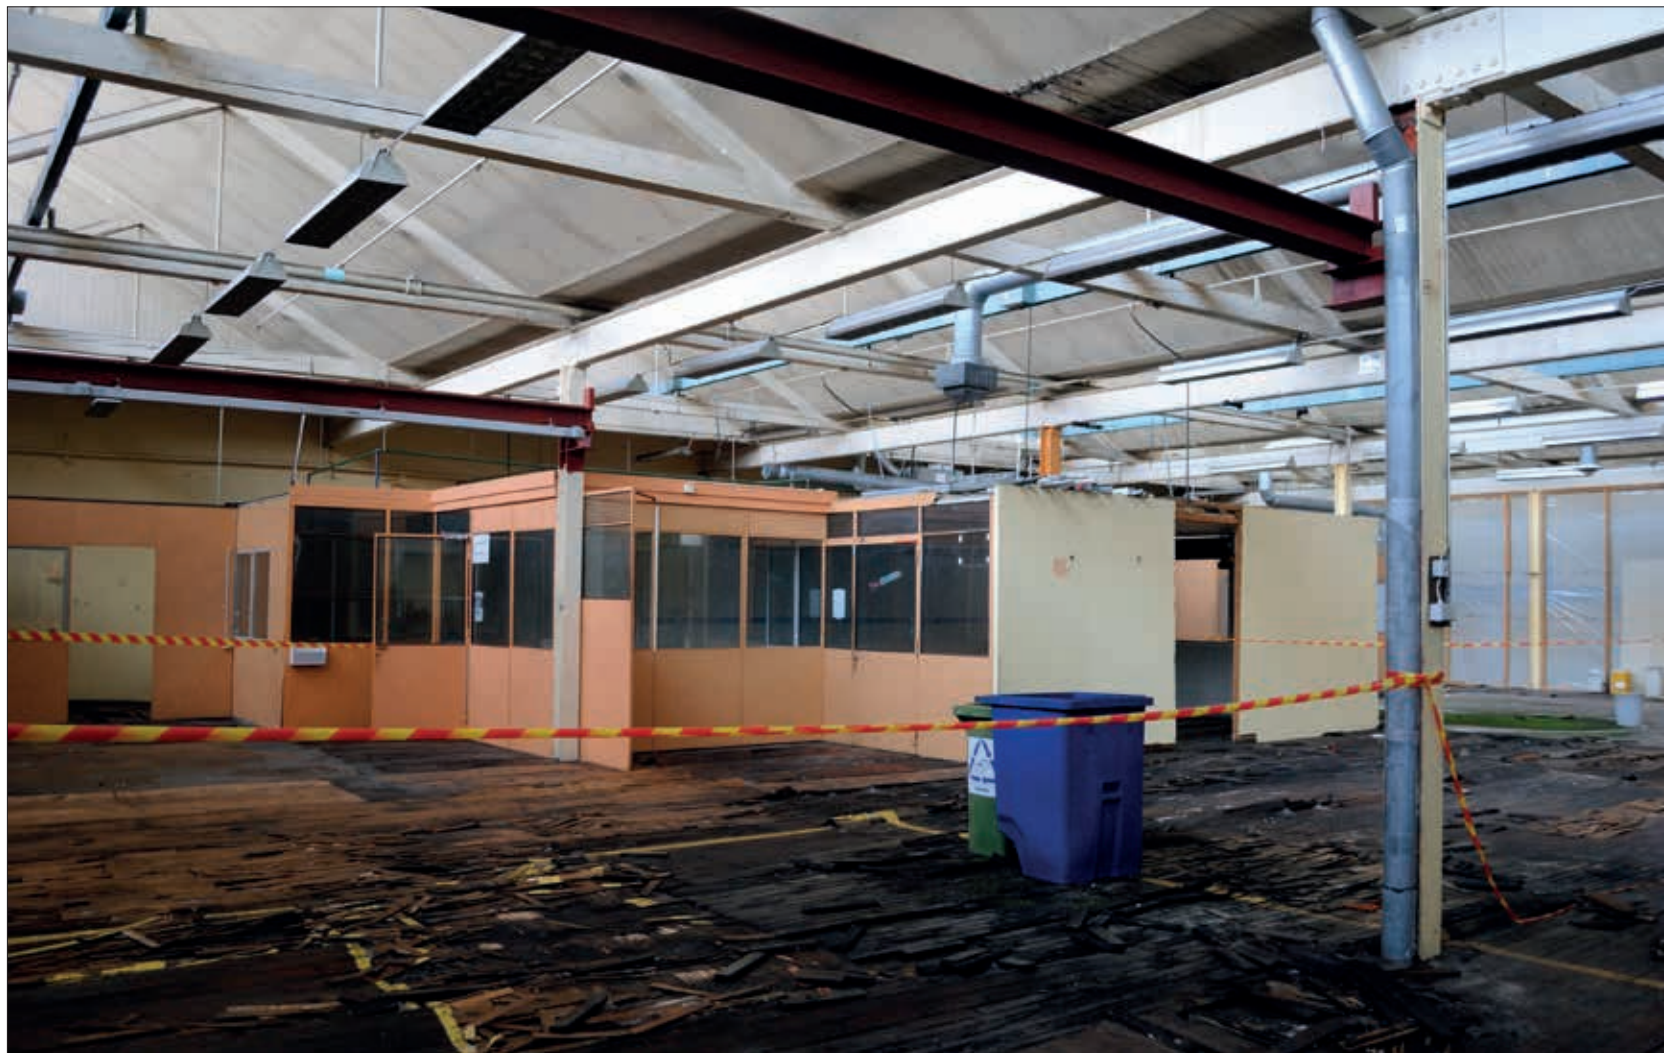
I den stora fabrikslokalen har ett flertal mindre rumsutrymmen byggts in. Parkettgolvet är idag svårt fuktskadat.

ett otal gånger utifrån verksamheternas olika behov. Endast diffusa lämningar avslöjar idag rummens ursprungliga funktioner. Av textilindustrins aktivitet finns inga spår förutom sprinkleranläggningen med dess rörsystem i takkonstruktionen. Möjligen kan även golvmaterialet räknas hit, då en stor del av golvarean är täckt med ekparkett.

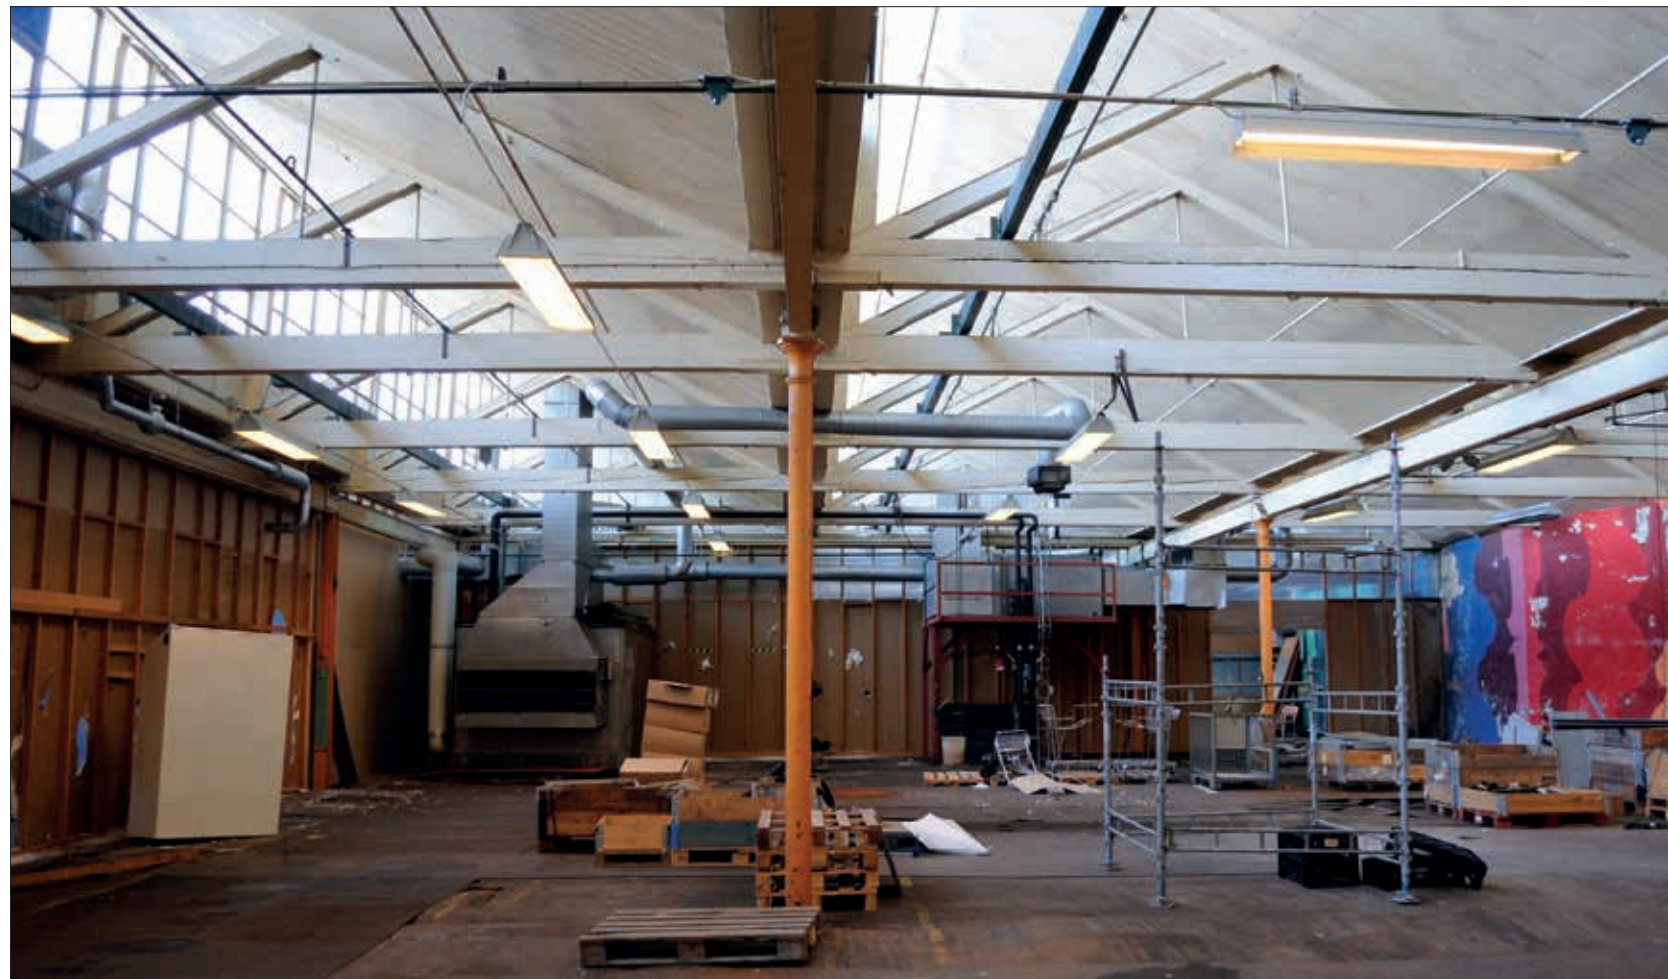
Takkonstruktionen ger fabrikslokalerna en säregen atmosfär.

Större delen av byggnaden består av en industrihall i en våning med gemensam takkonstruktion med överljus, vilket ger rummen en säregen atmosfär. Sågtandstakkonstruktionen utgör ett av de mest karakteristiska och speciella inslagen i hela anläggningen och som därtill till största del bevarat ursprungligt utförande.

Takkonstruktionen är en direkt följd av byggnadskonstruktionen i denna fabriksbyggnadstyp. Principen bygger på ett pelarbalksystem där pelare bär upp balkar/bärninor, som löper parallellt med fönsterbanden. Balkarna bär i sin tur upp de tvärgående träbjälkarna från vilka sparrarna respektive strävorna till yttertak utgår.

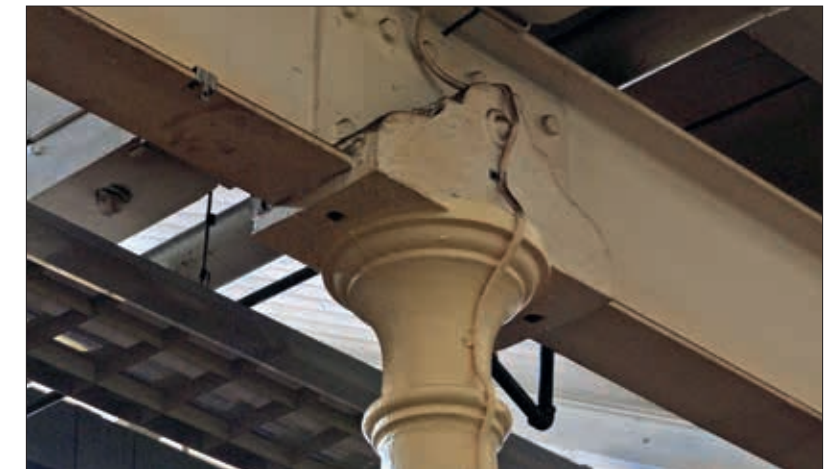
Detalj av gjutjärnsspelare med upplag för I-balk

Den strikt funktionella konstruktionen hindrar inte att dekorativa element är tillfogade. I Skandinaviska textilfabriken är gjutjärnspelarna utförda som kolonner med profilerade kapitäl och en vackert utformad "gjutjärnskrage" som upplag för I-balkarna. En annan fin detalj är de fasade kanterna på virket i takstolen. Vid en utbyggnad åt öster 1938 upprepades samma detalj på de ny-tillkomna takstolarna medan man för de vertikala stolparna nu använde I-balkar.

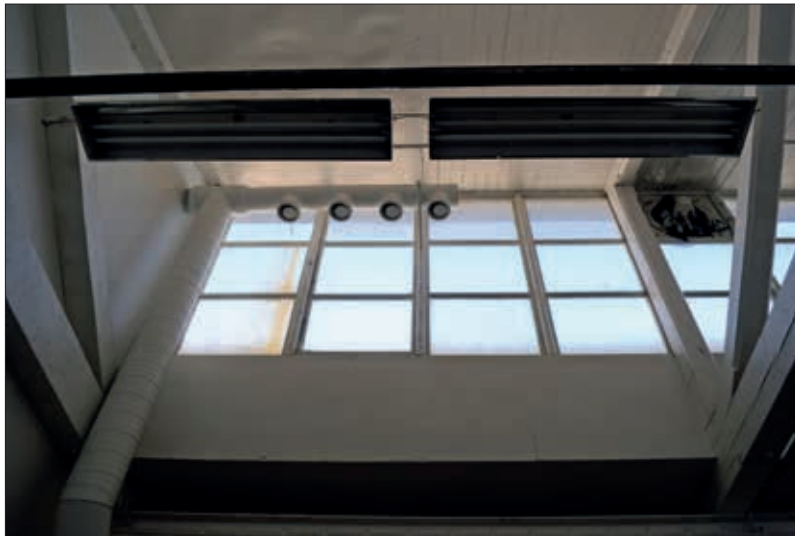
Fönstersektion i sågtandstaket. Hela takkonstruktionen är vitmålad.

Den kanske viktigaste beståndsdelen för taktypen, det vill säga fönstren, är i enlighet med läroboken för den här typen av byggnader, placerade rakt mot norr. De spröjsade fönsterbågarna sitter fyra om fyra i sektioner som följer av avståndet mellan takstolarna.

Det mot söder sluttande innertaket är klätt med pärlspontspanel. Ljusinsläppens och ljusstyrkans betydelse betonas av att hela takkonstruktionen är vitmålad.

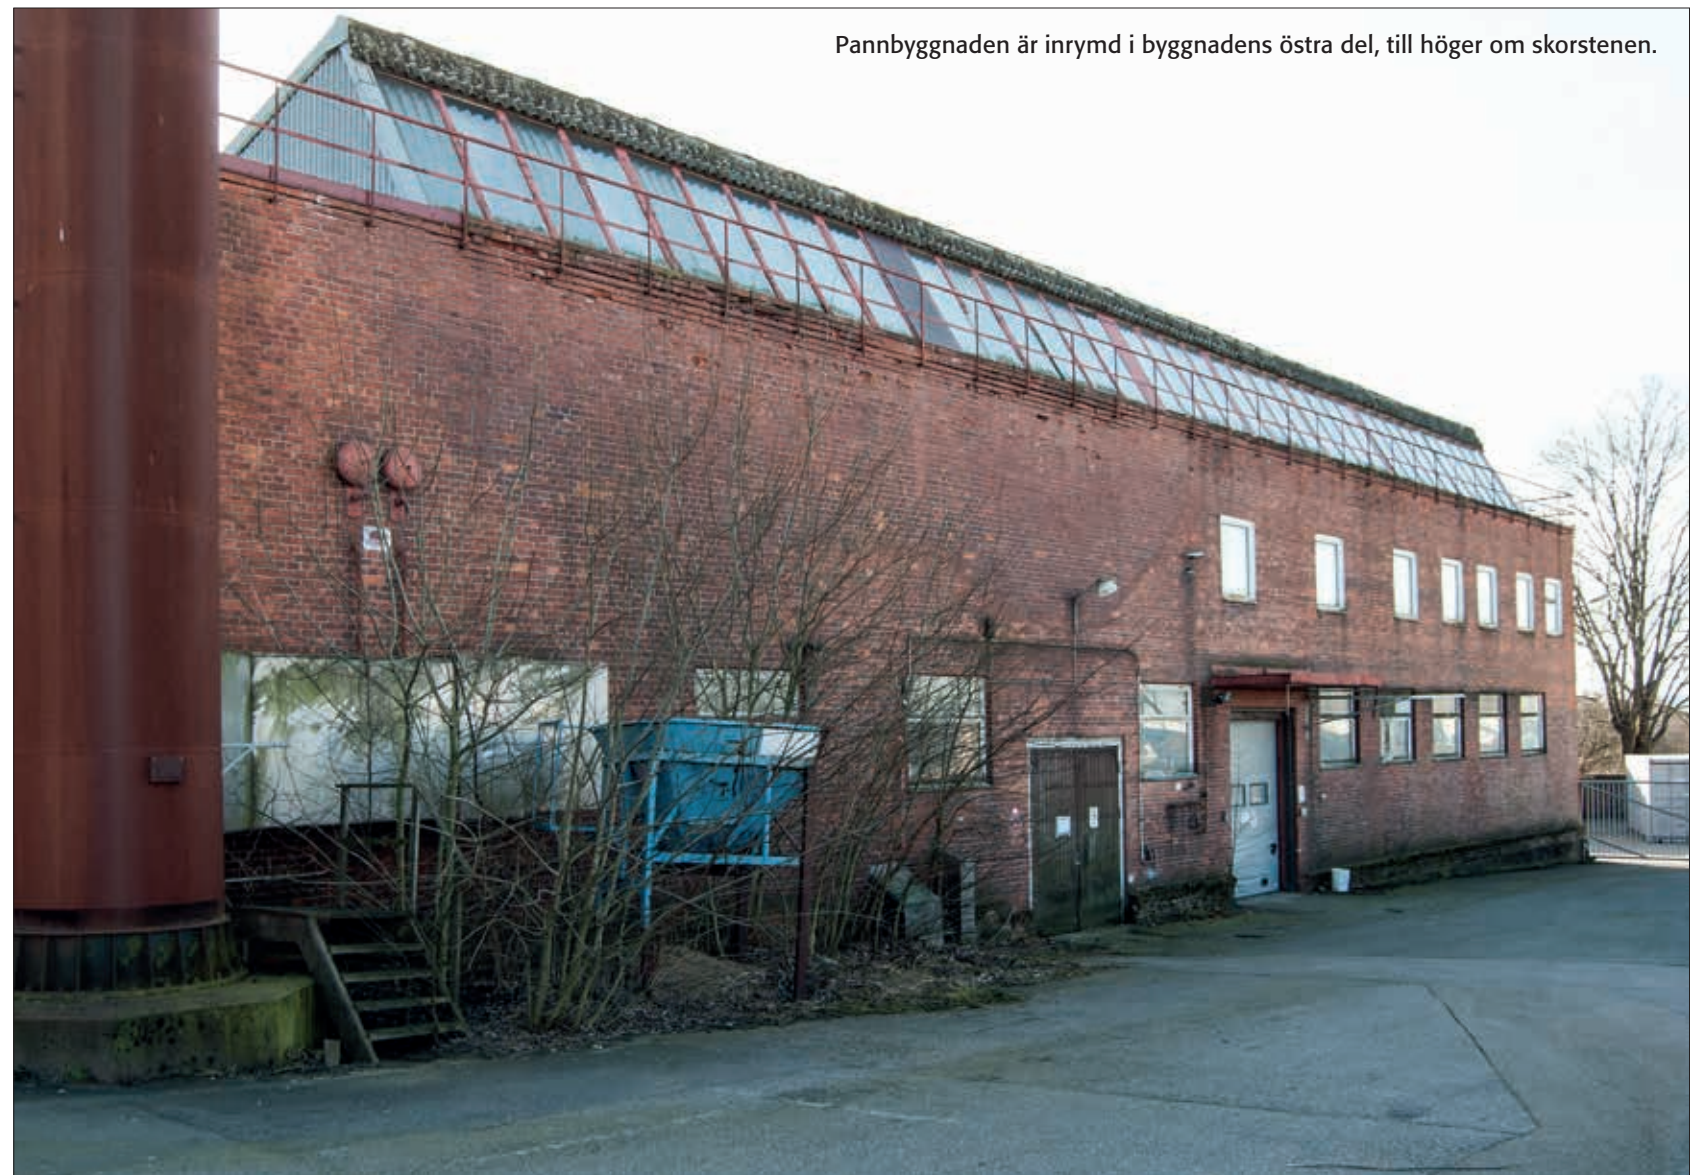
Pannbyggnaden är inrymd i byggnadens östra del, till höger om skorstenen.

Pannbyggnaden i den norra delen ingår i den del av fabriksbyggnaden som byggdes på en våning 1942. Rummet innehåller idag en fjärrvärmeanläggning och en sprinkleranläggning, som ej är i funktion. Pannrummet har en stor invändig volym då det saknar mellanbjälklag. Den luftiga karaktären förstärks av sågtandstakets överljus. Rummets bredd motsvarar här en takstolssektion. Fina ursprungliga detaljer är de kakelklädda väggarna, tvåfärgat klinkergolv och takarmaturer i industridesign.

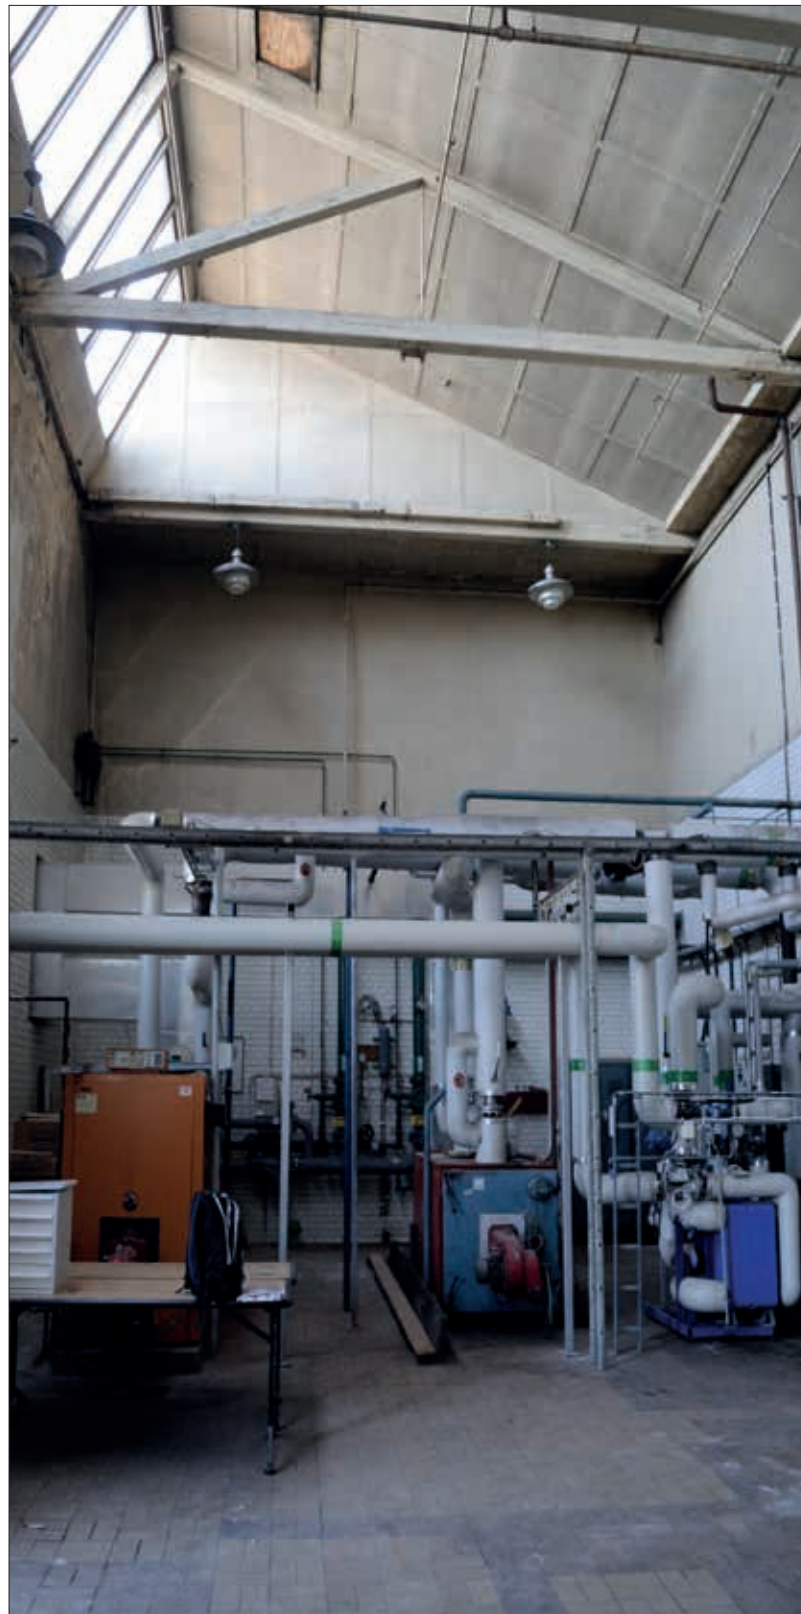
Instruktionen för "Grinnell automatiska sprinklers" är bevarad och uppsatt på väggen

Interiör pannbyggnaden.

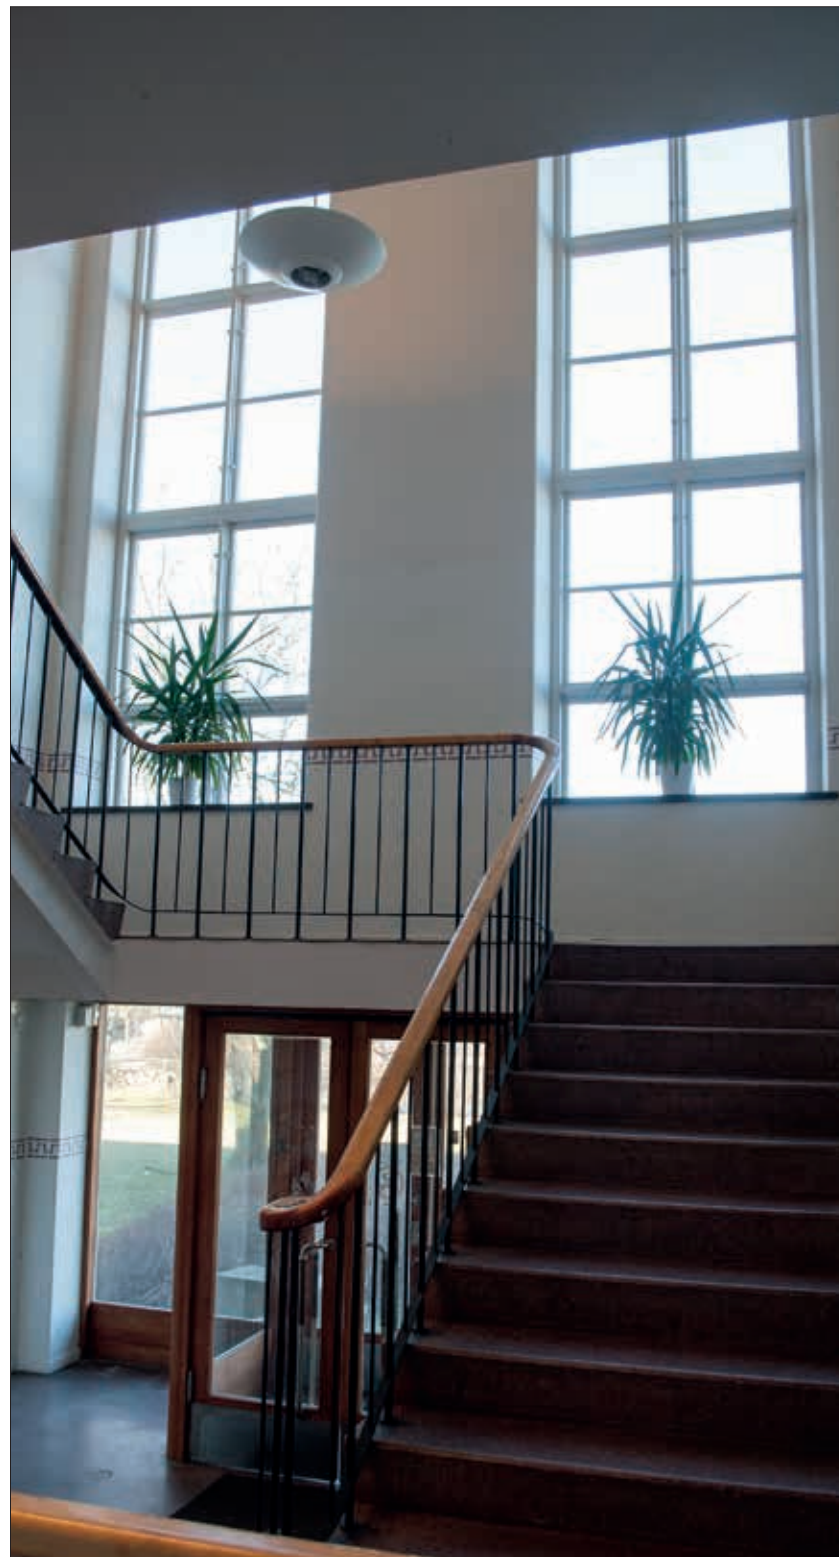
Trapphuset fick sin nuvarande utformning vid en ombyggnad på 1960-talet.

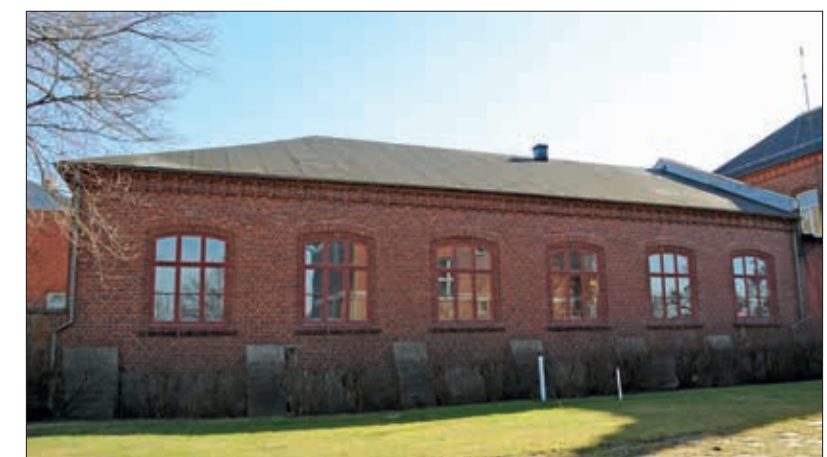
Fasaden mot trädgården. Mellan fönstren sitter gjutna strävpelare, troligen tillkomna som grundförstärkning.

Byggnaden vilar på en grund av betong. Mot trädgården sitter troligen senare tillkomna gjutna strävpelare mellan fönstren, cirka en meter upp på fasaden. Fasaderna är murade i kryssförband med mönstermurning runt fönster och takfot. Samma dekorativa element som i kontor och fabriksbyggnad återkommer även här.

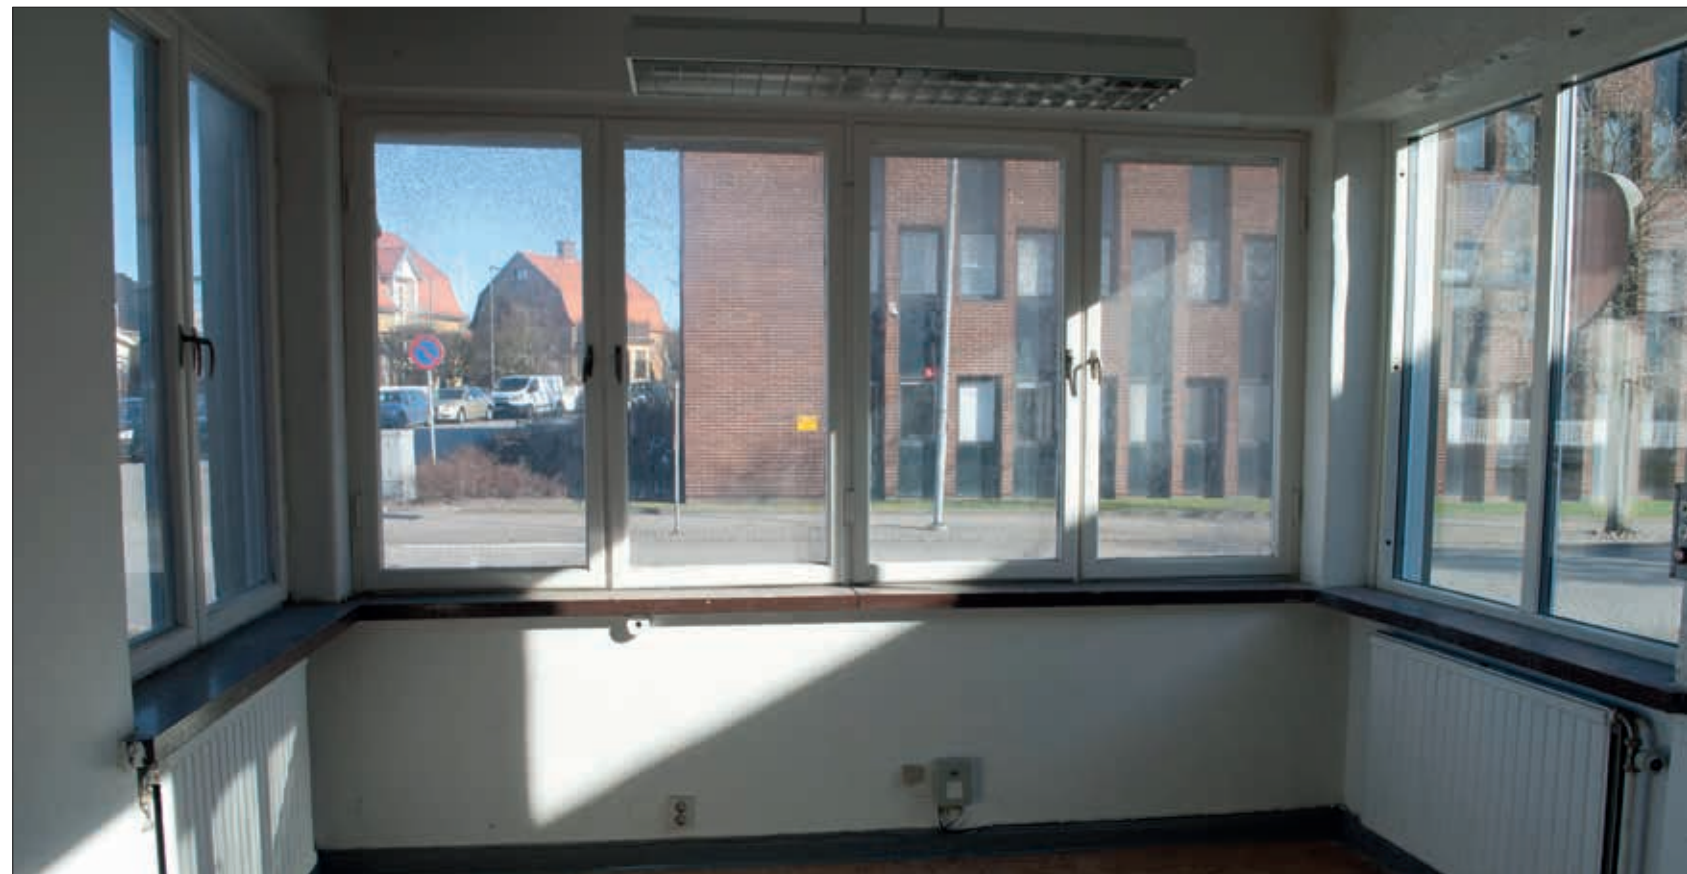
I rummet där portvakten satt finns god sikt åt tre väderstreck. I fönsterbänkarna ligger slipade kalkstenshällar, av samma slag som i disponentvillan.

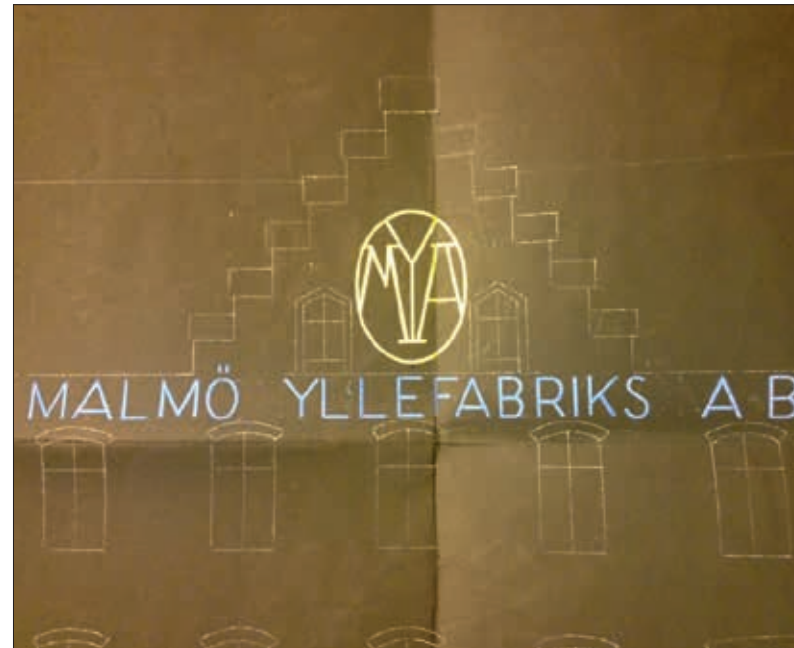
Bygglovsritning för neonskylt på kontorsbyggnaden, 1962. Stadsbyggnadskontoret, Varbergs kommun, bygglovsakt för Renen 13 och 14.

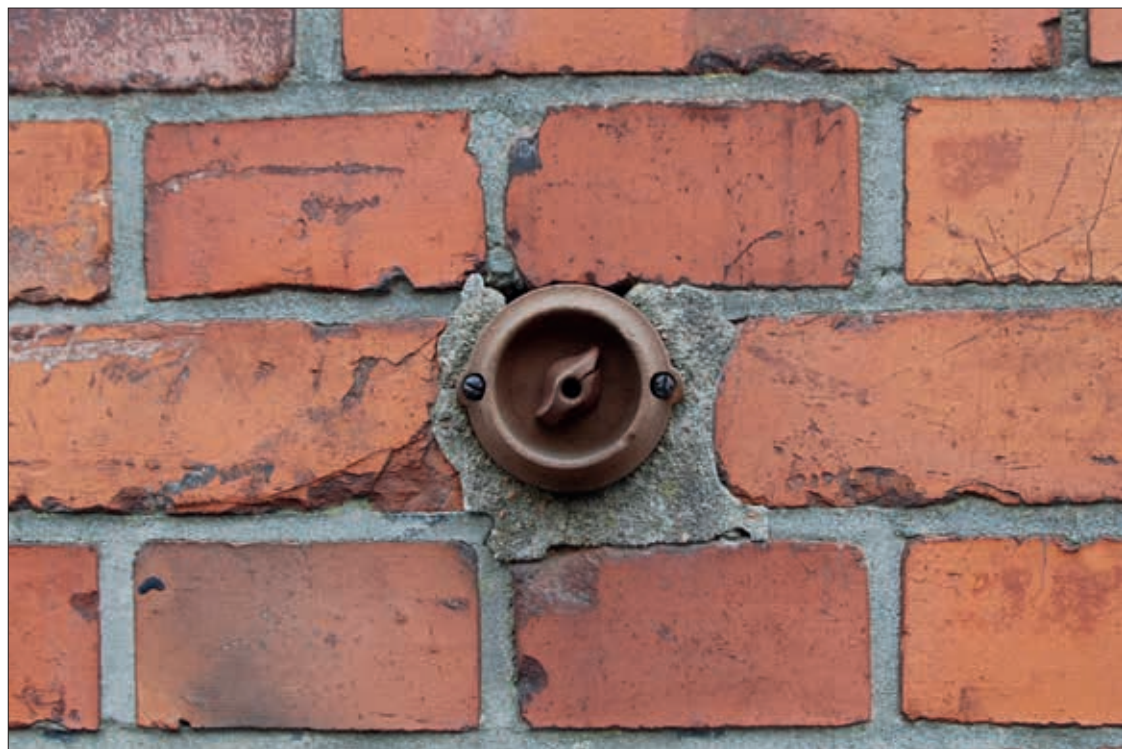
Ett äldre parti av en tegelvägg, med en tidig modell av strömbrytare.
