# En medeltida gård och spår av nordiska sjuårskriget vid Slottsmöllan

ARKEOLOGISK UNDERSÖKNING 2013

Halland, Halmstad stad, Halmstad 9:173, RAÄ Halmstad 87:1, 103 & 104

ARKEOLOGISKA RAPPORTER FRÅN HALLANDS LÄNSMUSEER 2015:8

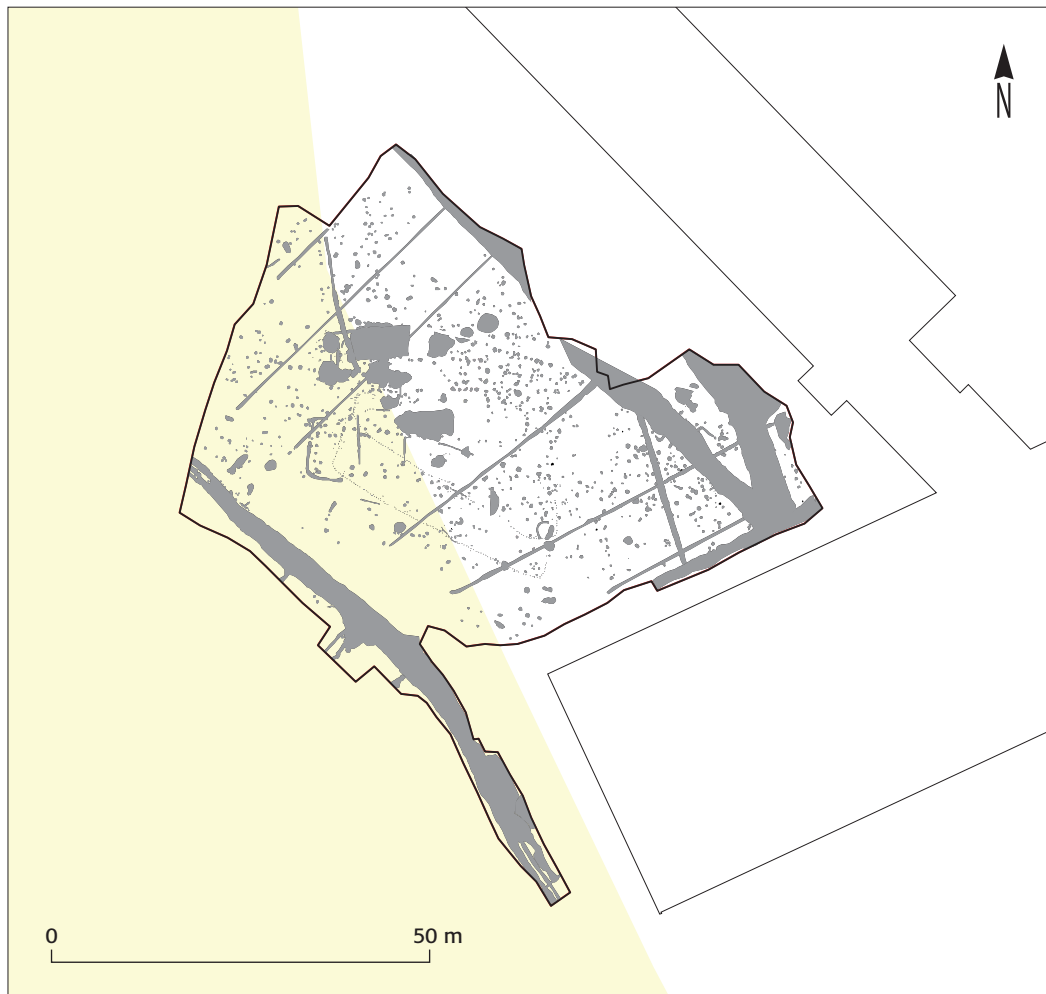
Fig 3. Översikt över grävningsområdet med samtliga anläggningar och störningar. Skala 1:1000.

En större mängd käpphål härrör från olika hägnadssystem i södra delen av ytan, vilket också kan förklara avsaknaden av anläggningar vid hålvägen, då hålvägen är belägen söder om hägnaderna. Vissa av husen visade sig vara mer komplexa och mer tidskrävande än förväntat. Då målsättningen inför undersökningen var att fokusera på medeltida lämningar och på spåren efter nordiska sjuårskriget kommer även rapporten att fokusera på anläggningar och fynd från dessa perioder, för att sedan kunna diskutera i ett något bredare perspektiv utifrån undersökningsplanens frågeställningar.

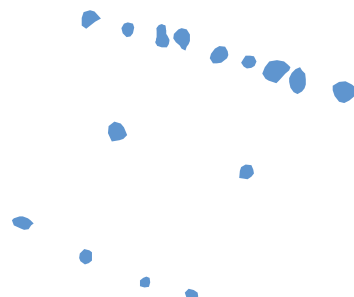
Fig 5b. Hus 2 med anläggningar från utredning, förundersökning och slutundersökning. Skala 1:200.

Huset var beläget inom den norra delen av undersökningsområdet och går igenom hus 1 men saknar stratigrafisk relation. Huset är delvis en skrivbordsprodukt då endast enstaka stolpar undersöktes i fält. Framförallt får den södra väggen betecknas vara förhållandevis dåligt bevarad eller varit enklare uppförd. Då husets fulla längd inte är bevarad går det inte att utesluta att huset har haft en något annorlunda konstruktion och syfte än ett bostadshus. Även de två takbärarna får ses som något osäkra om de tillhör huset, de ligger också något närmare den norra väggen än den södra. Stolphålens fyllning bestod av grå till gråbrun humös siltig sand och stolphålens djup var relativt varierande mellan 0,2-0,4 meter i diameter. Det förekom också enstaka inslag av obränd lera i stolphålen. Makrofossilanalysen visade att i stolphål 3403 förekom skalkorn och havre. Det fanns även ogräs i form av svinmålla och grönknavel. I stolphål 3376S förekom skalkorn. Ogräsen tyder på gödslade sandiga åkermarker som har varit i bruk under husets brukningstid eller vid tiden för dess destruktion. Detta borde innebära att antingen har gården haft egna djur som kunnat producera gödsel under den här perioden eller så har gården haft tillgång till gödslade åkrar.

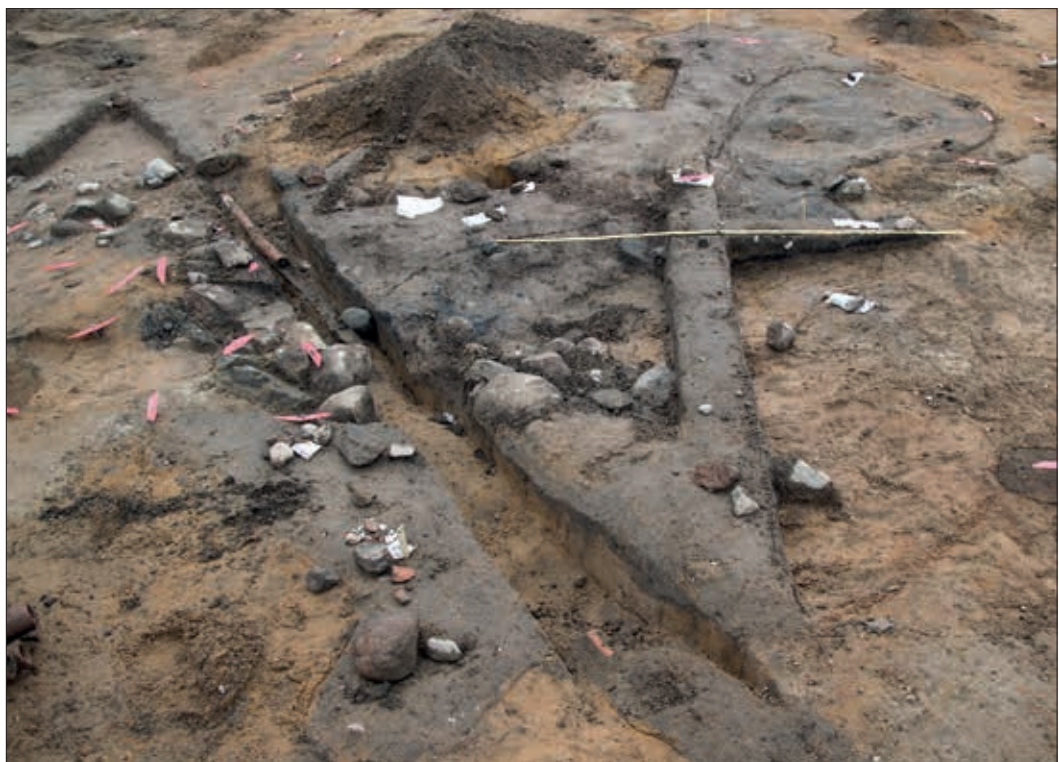
Fig 15. Ugn 10392 i hus 9. Foto mot nordost. Foto: Anna Aulin, (Fotonr 2014-16-65).

Det påträffades två möjliga ugnar under den arkeologiska slutundersökningen; ugn 10392S och en ugn bestående av topografisk sten 13825S (med flera) samt lagerrest 16237S. De får ses som något tveksamma ugnar då de dels tycks vara omrörda och dels har något oklara stratigrafiska förhållanden. Ugn 10392S kan eventuellt utgöra en ugn eller hård som tillhört hus 9, alternativt skulle det vara en ugn som är samtida med 13825 men som skulle vara utomhus. Det förekommer bottenskållor från primärsmide, fnr 67, 75 och 106. Då det tycks som att man under senare tid dumpat avfall på platsen och mycket aktivitet ägt rum efter ugnarnas brukningstid krävs vidare arbete och jämförelser med både matlagningsugnar-, järnframställnings-, järnbearbetningsugnar och hårdar i Halland för att kunna bättre konstatera vad anläggningarna representerar. Den mer välbevarade 10392S innehöll en del rosa, lätt bränd lera (14379S), men bestod i övrigt av flera olika sandnivåer, delvis värmepåverkad och med inslag av träkol. Det fanns även en lins av obränd grå lera.

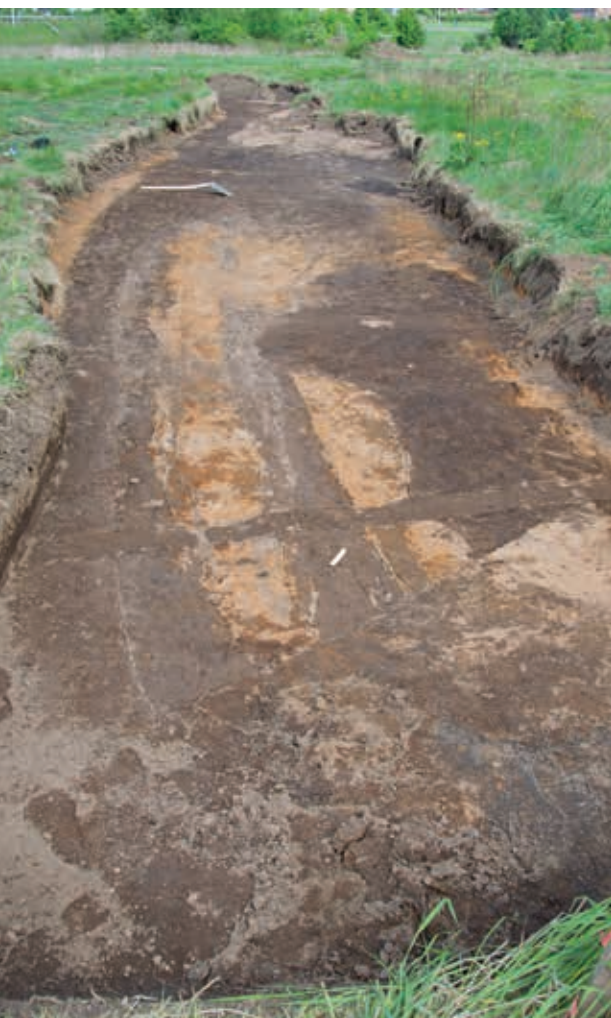
Fig 16a. Hålväg i plan inom extensiv yta. Foto mot nordväst. Foto: Kerstin Svensson, (Fotonr 2014-16-3).

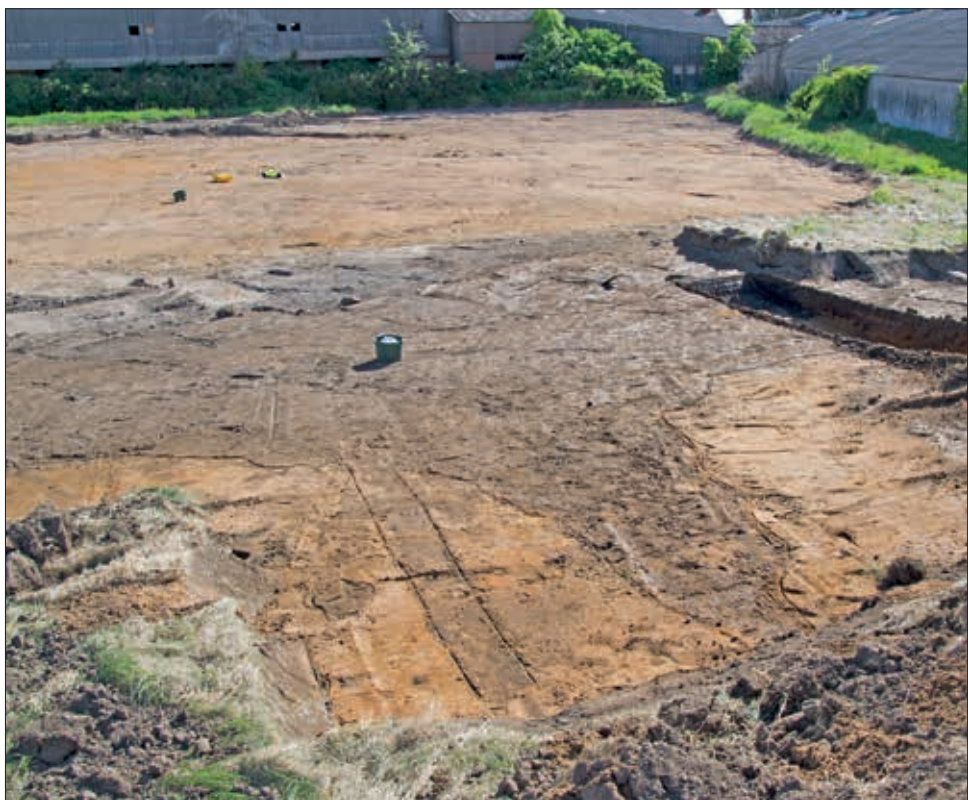
Fig 16b. Hålvägen med vägkorsning mot söder i förgrunden och gården i bakgrunden. Foto mot nordost. Foto: Linn Nordvall, (Fotonr 2014-16-27).

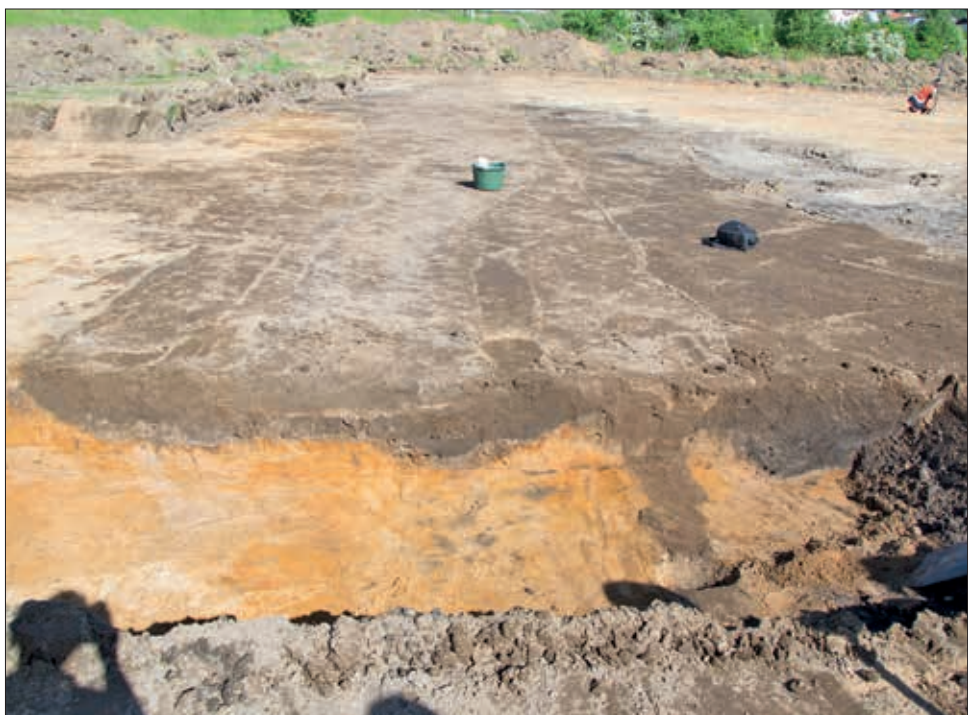
Fig 16c Hålvägarna synliga i sektionen. Foto mot nordväst. Foto: Linn Nordvall, (Fotonr 2014-16-29).

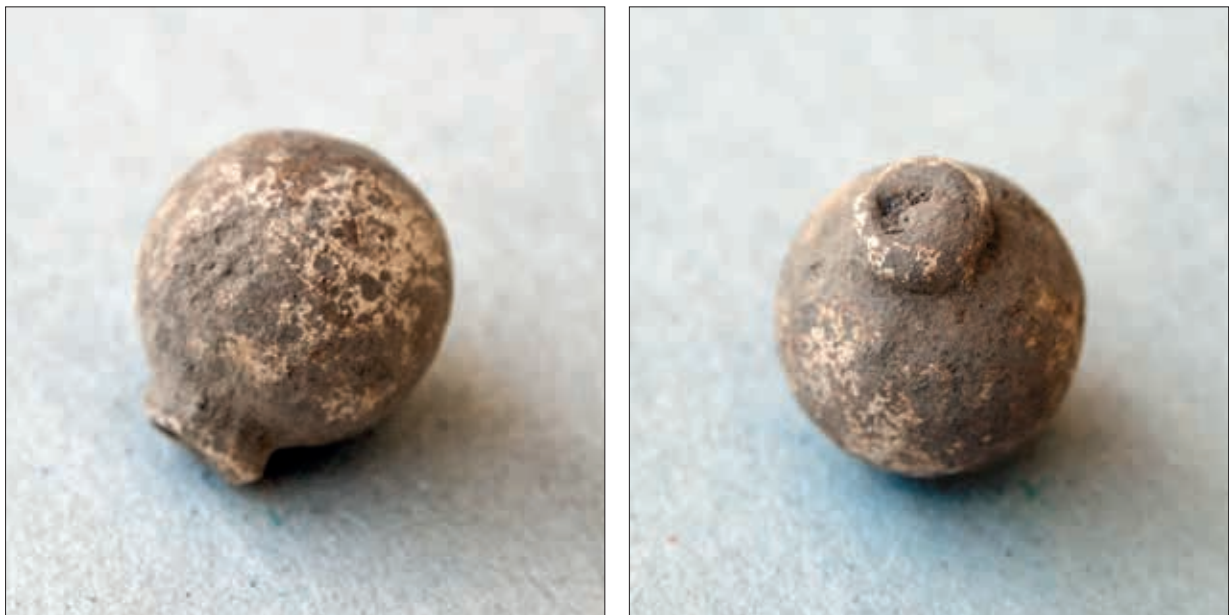
Fig 18. Muskötkula med gjuttapp 0,15 mm i diameter (fnr 83). Foto: A Andersson, (Foto-nr 2014-16-85).

Under den arkeologiska slutundersökningen påträffades femton stycken blykulor, sannolikt härrörande från nordiska sjuårskriget, men också en del blysmältor som troligen härrör från kultillverkning. Kulorna återfanns inom den östra delen av undersökningsområdet, vid och i närheten av den ugn som påträffades under förundersökningen och som daterades till 1450-1640 AD. Blykulorna registrerades i enlighet med förundersökningen, där kulor med kalibern 10-13 mm klassades som pistolkulor och 15-29 mm som muskötkulor. Fyra kulor registrerades som muskötkulor, övriga som pistolkulor. Det var framförallt kavallerister som hade pistol under senare delen av 1500-talet. Kulorna skulle kunna tyda på att en enhet från kavalleriet var förlagd i detta område. Ytterligare saker som kan stödja detta är fyndet av en del av en hästsko (fnr 142) och ett par troliga hästkosömmar (fnr 157 och fnr 158). Det fanns fler metallföremål som möjligen kan härröra från nordiska sjuårskrigets aktiviteter, men dessa är mer osäkra, till exempel eventuella knappar, utrustningsdetaljer och betseldelar (fnr 107, 133, 162). En del av föremålen är svårbedömda och vissa ger ett mer "recent" intryck, vilket gör att ytterligare studier krävs för att fastställa deras ålder och vilken typ av föremål det rör sig om. Ett ben av en gryta (fnr 127) i CU-leg kan eventuellt också härröra från nordiska sjuårskriget.

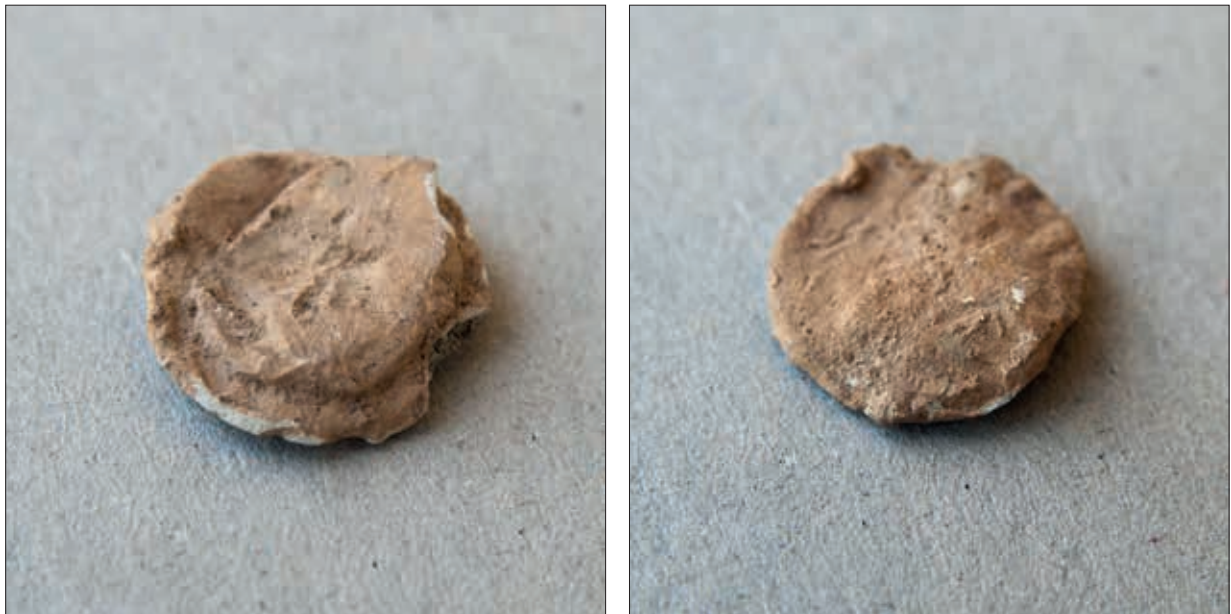
Fig 19. Blyplomb, troligen klädesplomb, fnr 165. Foto: A Andersson, (Foto-nr 2014-16-86).

Ett av de mest intressanta fynden från Slottsmöllan är en blyplomb (fnr 165). Den är påträffad precis öster om hus 1 enligt inmätningen. Blyplomben är 15x13 mm stor och ingen synlig stämpel finns bevarad. Blyplomber användes under medeltiden framförallt vid import av tyger (kläde) från bland annat Nederländerna (till exempel Flandern),

senare också från England, Frankrike och Tyskland. Klädet packades i packor bestående av ett bestämt antal kläden, ofta 20 eller 24 stycken, benämnda terlingar. Packorna med kläden skyddades av omslagsdukar som var ihopbundna med någon form av packlinor. Klädet kontrollerades en klädeshall där kvalité, antal och längder granskades och godkändes. Efter godkänd kontroll sattes en blyplomb dit. Blyplomben bestod normalt sett av två runda blyplattor, förenade med en ribba som klämdes ihop med en tång. På blyplomberna fanns ofta någon form av sigill som visade kvalitén eller stadens vapen (Enemark 1963; Yrwing 1963; Norberg 1968; Dahlström 1982). Blyplomben från Slottsmöllan består eventuellt av de båda hårt sammanpressade blyplattorna, men saknar ribban. Blyplomberna började användas under 1200-1300-talen och fortsatte vara i bruk in i 1600-talet. De tidiga plomberna var förhållandevis små och kom att bli större under senmedeltiden. Blyplomber kom även att användas på spannmål, men detta tycks vara en något senare företeelse (Nordman & Pettersson 2009). I Finland och sannolikt till viss del även i övriga Norden kom kläde under medeltiden att användas som betalning, exempelvis vid köp av gårdar. Det var framförallt det andliga och världsiga frälset som använde kläde som betalning (Kerkkonen 1963). Eftersom blyplomben i Slottsmöllan saknar tydliga stämplat är det svårt att exakt datera den. Sett utifrån övriga arkeologiska lämningar och fynd på platsen är det dock mest sannolikt att blyplomben utgör en klädesplomb, troligen från högmedeltid. Detta skulle innebära att antingen har människorna på gården haft tillräckligt med resurser för att importera kläde från västra Europa, eller så rör det sig om kläde som passerade gården men som skulle föras in till staden. Mot detta talar att blyplomben kommer en bit in

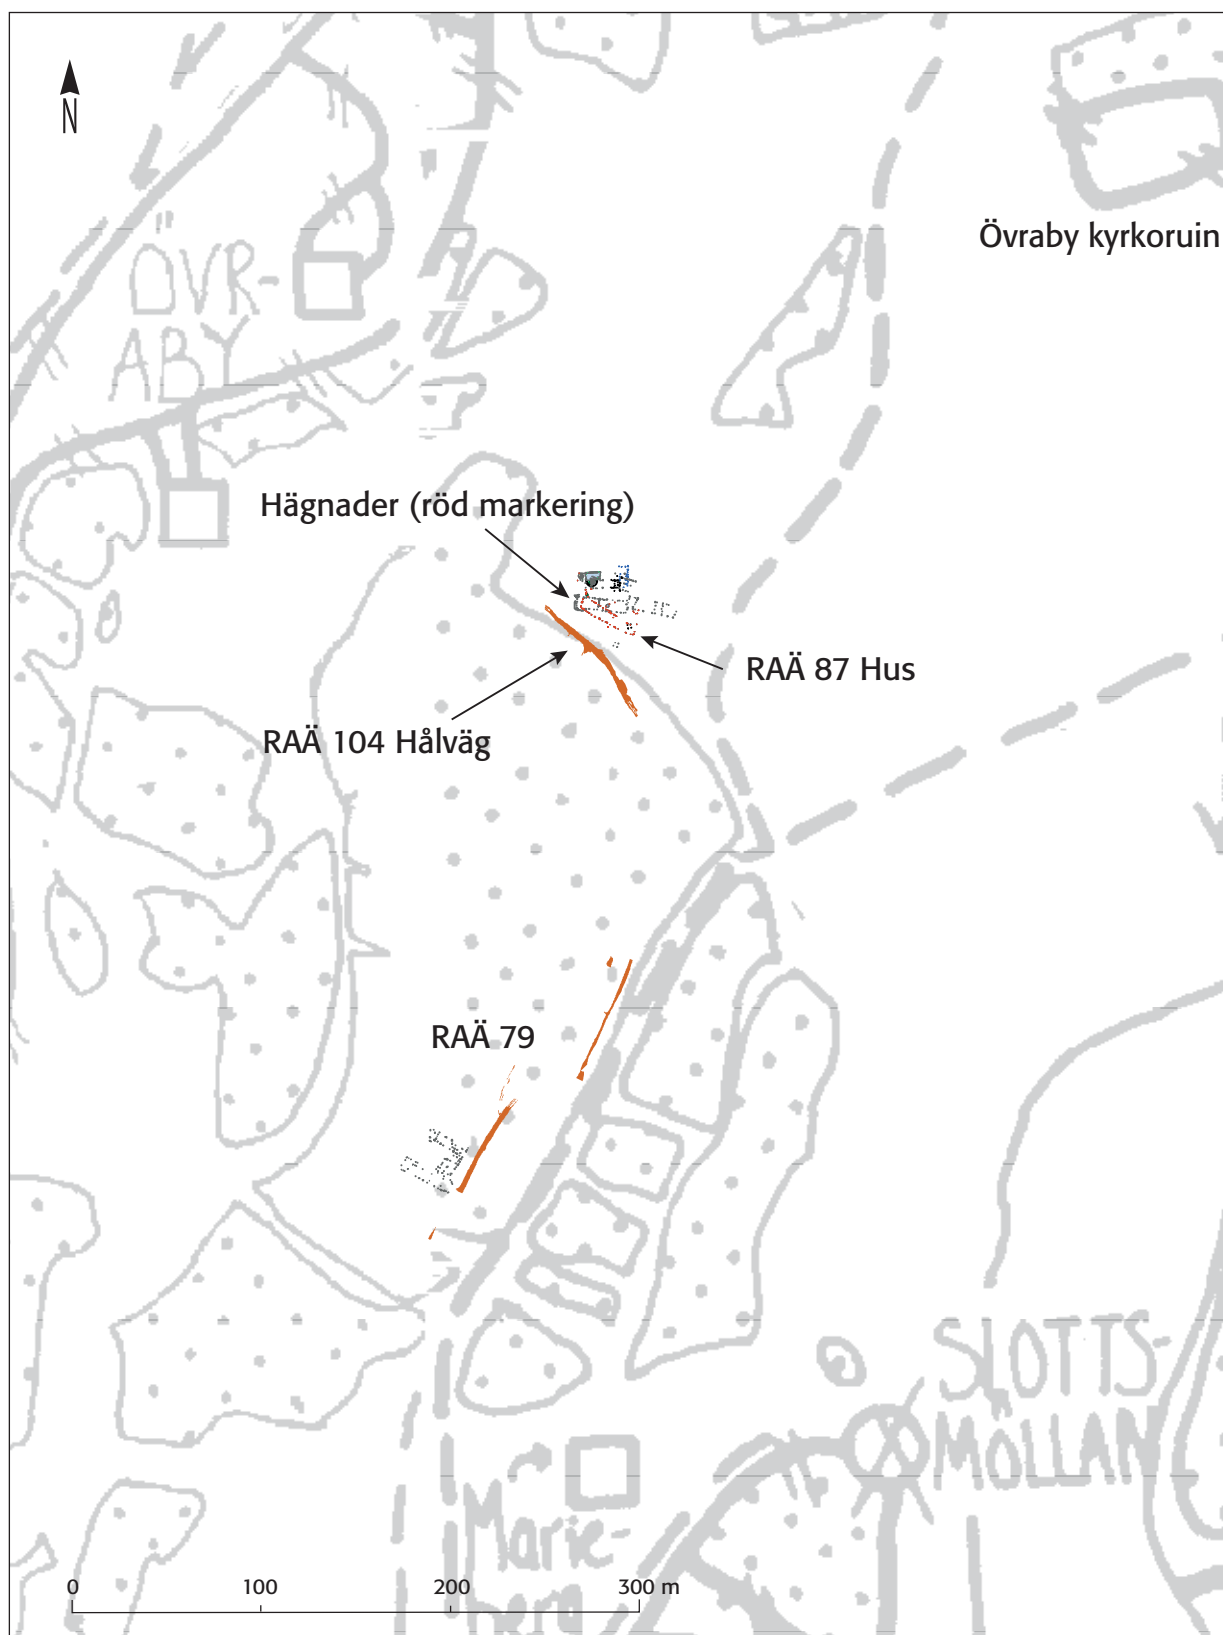
Fig 20. Husen, hägnader och hålvägen längs med kanten 1811 års kartöverlägg.

Hur såg det medeltida vägnätet ut kring Slottsmöllan och Övraby? Ett kartöverlägg från år 1811 visar att hålvägen som påträffades under den arkeologiska slutundersök-ningen följer kanten av en äng söder om gården. Vid undersökningen av RAÄ 79 sö-der om Slottsmöllan påträffades också ett par hålvägar som gick i en något mer nord-sydlig riktning. Sannolikt utgör hålvägarna inom RAÄ 79 en fortsättning på hålvä-garna vid Slottsmöllan. Hålvägarna vid Slottsmöllan har antingen fortsatt västerut i riktning mot frälsehemmanet (den möjliga kungsgården, se nedan) eller fortsatt följa ängskanten väster om Slottsmöllan för att sedan vika av mot norr. Troligen har hålvä-garna här i så fall anslutit till Nissastigen, det vill säga vägen mot Jönköping, Lagaholm och Helsingborg. Det gick också en väg nära Slottsmöllan med en östlig riktning mot Sperlingsholm. Gården vid Slottsmöllan har genom närheten till flera huvudvägar och korsningar en intressant position i landskapet. Sannolikt har också den medeltida sta-

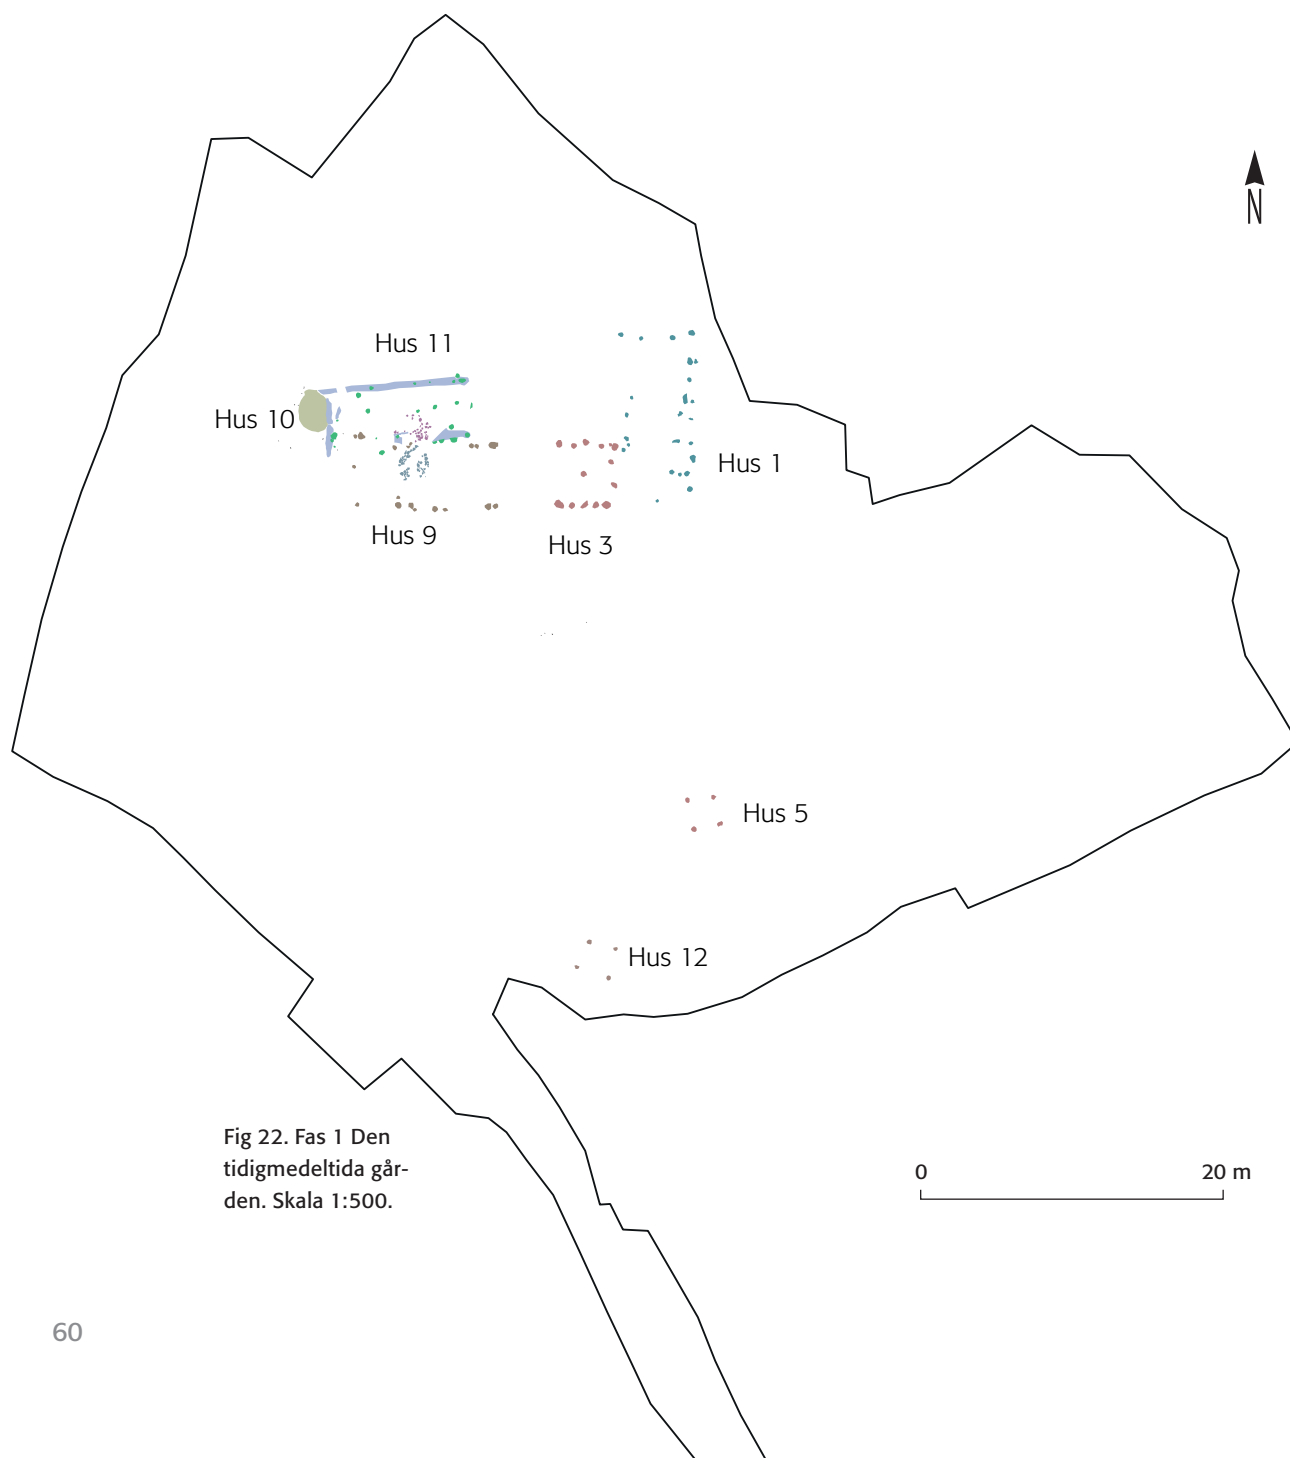
Fig 22. Fas 1 Den tidigmedeltida gården. Skala 1:500.

Relationen mellan hus 10 (grophuset), hus 11 (rännhuset) och hus 3/9 är mer svårbedömt. Enligt dokumentationen för hus 10 har lager i hus 10 varit samtida med eller överlagrat de västra rännorna i hus 11. Det är dock något osäkert om de västra rännorna verkligen utgör en del av hus 11, då huset är skuret i västra delen av ränna 11128S. Rent typologiskt bör hus 10 varit en föregångare till hus 11 och vid jämförelse med andra

halländska gårdar från tidsperioden stöds denna hypotes. Förhållandet mellan hus 3/9 och hus 11 är också något oklart. Enligt inmätningarna borde hus 11 vara stratigrafiskt äldre än hus 3/9. De stratigrafiska relationerna får dock anses vara osäkra då senare tidens aktiviteter rört runt kulturlager och fyndmaterial både i hus 3/9 och hus 11. Men av stolphålens placering att döma bör hus 3/9 och hus 11 sannolikt inte varit samtida.

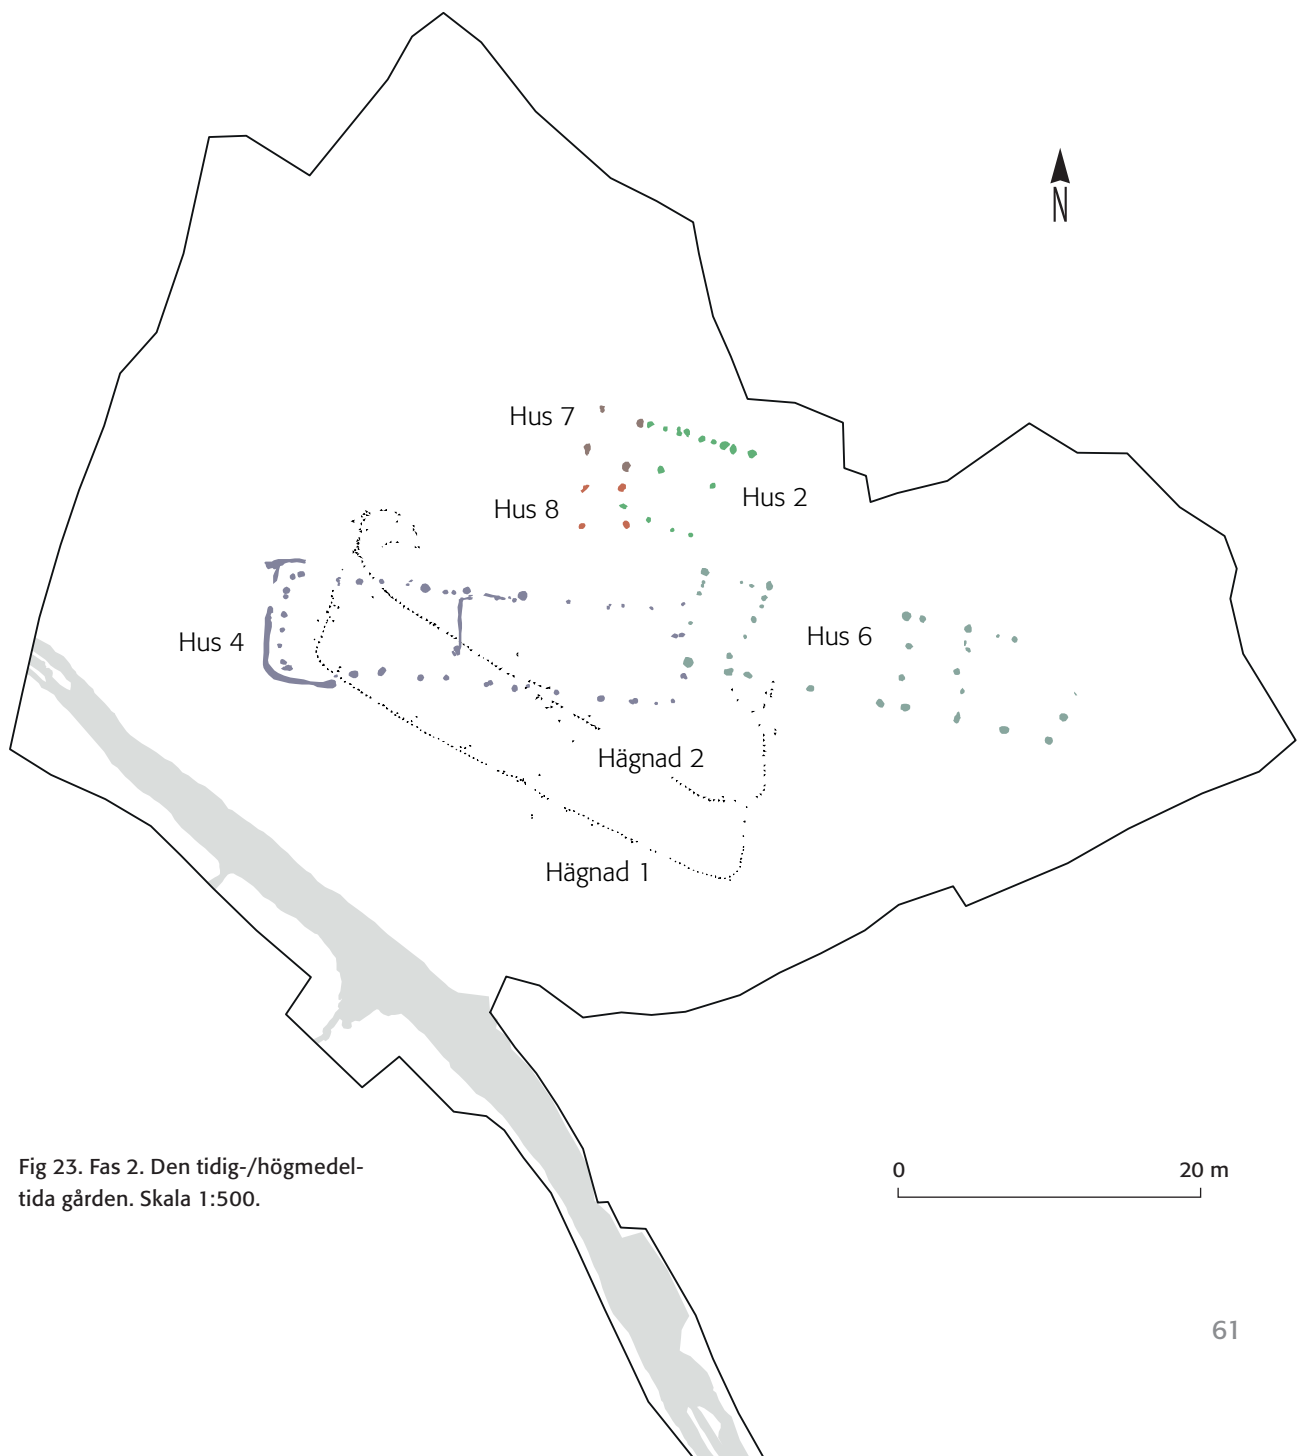
Fig 23. Fas 2. Den tidig-/högmiddel-tida gården. Skala 1:500.

Det är osäkert om hålvägarna har funnits vid denna tid och med tanke på vägens riktning bör hålvägen snarast kopplas till fas 2. Storleken på hela gårdsläget under fas 1 har inte gått att fastställa. Sannolikt bör södra gränsen vara belägen vid någon av stackladorna eller så har eventuellt ängsmarken i söder fungerat som en gräns för gårdstunet. Cirka tio meter öster om hus 1 finns en kraftig minskning i fosfathalten och det kan

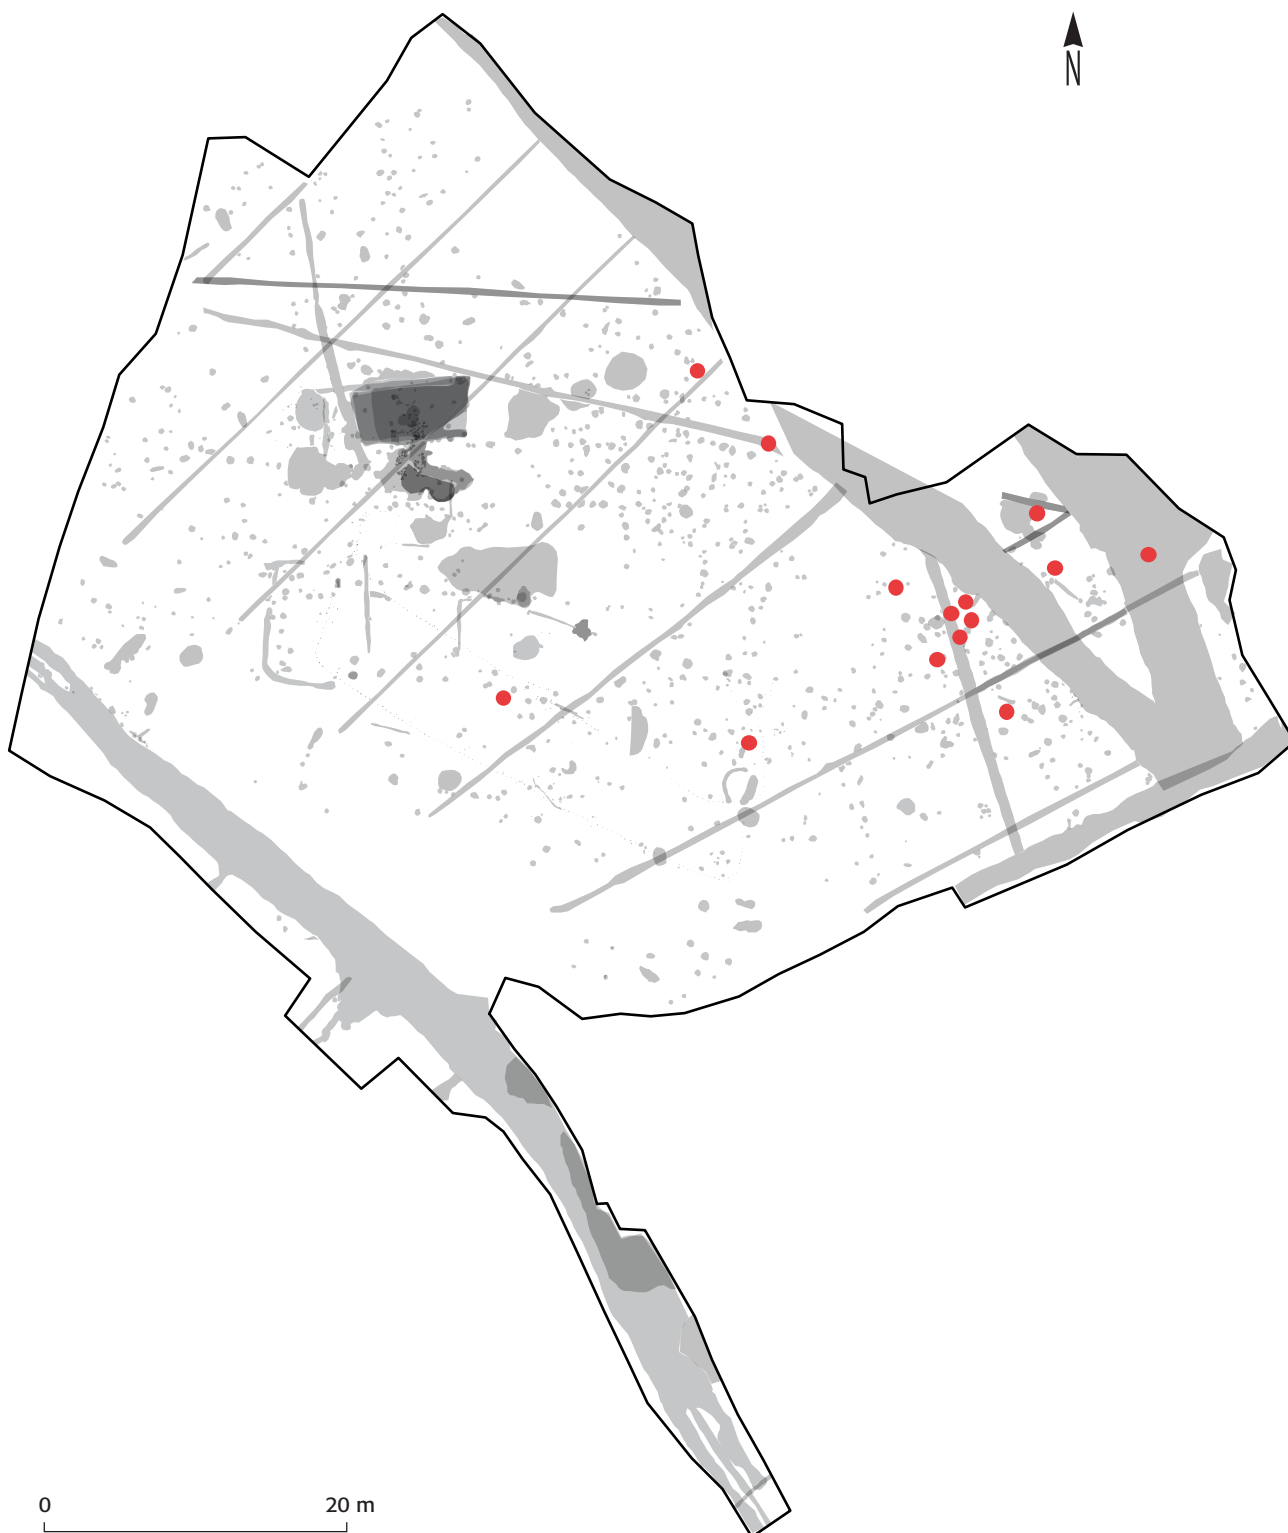
Fig 24. Spridning av blykuler i östra delen av undersökningsområdet. Skala 1:500.
