ARKEOLOGISK UNDERSÖKNING

# Ås kloster i nytt ljus -År 3

HALLAND, ÅS SOCKEN, ÅSKLOSTER 1:1, RAÄ 190

ARKEOLOGISKA RAPPORTER FRÅN HALLANDS LÄNSMUSEER  
2015:5

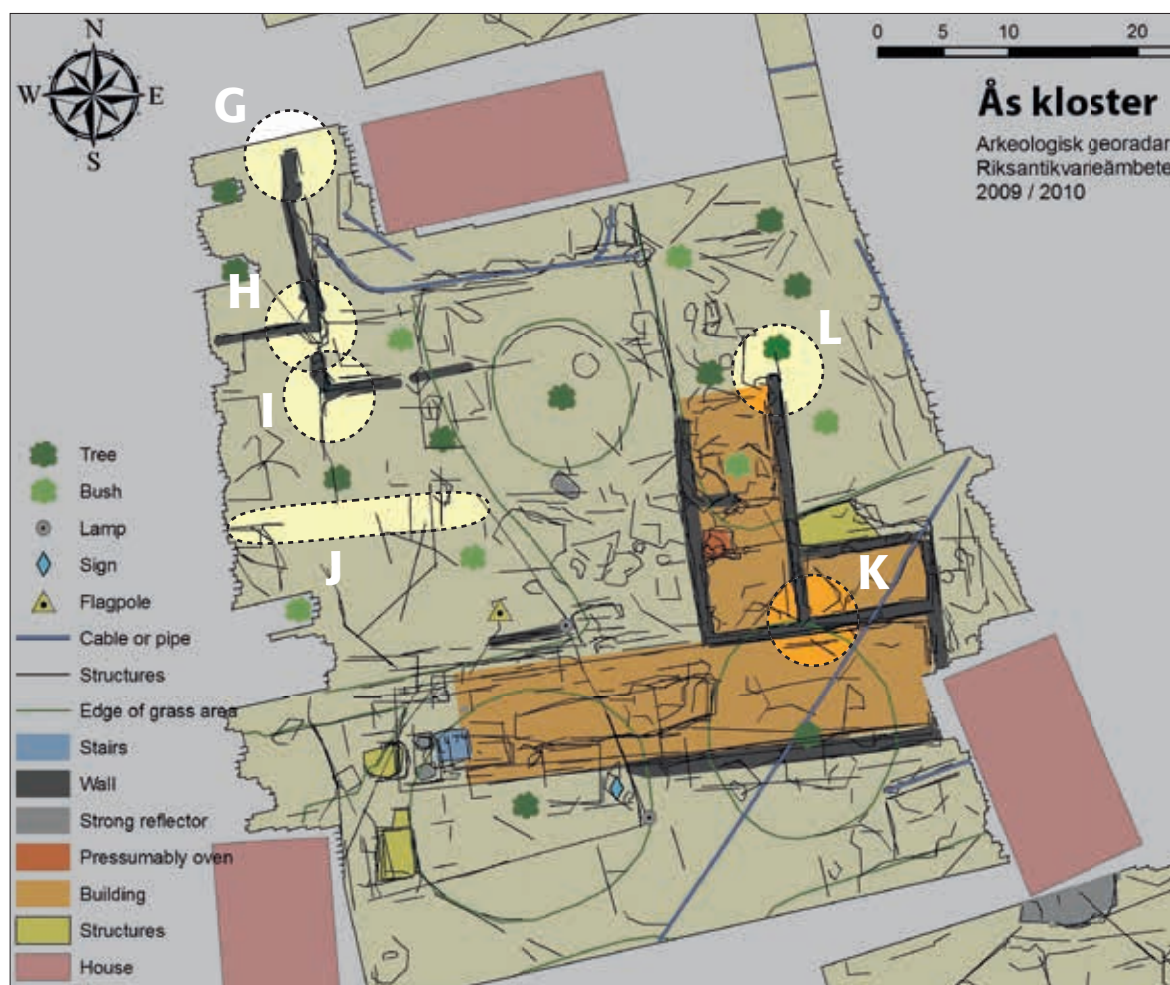
Fig 6. Planerade områden (ytor) som skulle undersökas 2013. Skala: se skalstock.

Ett litet schakt i vardera hörnet av den tilltänkta västgaveln kan ge en möjlighet att bestämma kyrkans bredd (fig 6 yta G och I). Ett motsvarande litet schakt vid anslutningen av den västgående muren skulle kunna verifiera om den ingått i kyrkan eller tillhört en annan byggnad, t.ex. en västlänga (fig 6 yta H).

För att ytterligare söka fastställa om en västlänga finns bör ett smalt östvästlig schakt placeras söder om kyrkan, över den plats där man kan förvänta att den skulle ha anlagts (fig 6 yta J). Några tydliga strukturer återfinns inte på radarbilden i detta område, men det går inte att utesluta att byggnaden varit uppförd som en träkonstruktion. Schaktet är tänkt att också täcka in en korsgång som hittintills inte belagts.

der att den sluter an mot södra längan när det i normalfallet är tvärtom, d v s att södra längan ansluter mot den östra längan. Ett mindre schakt är tänkt att placeras över denna punkt där de båda längorna hypotetiskt möts i syfte att sökas fastställa deras relation (fig.6 yta K).

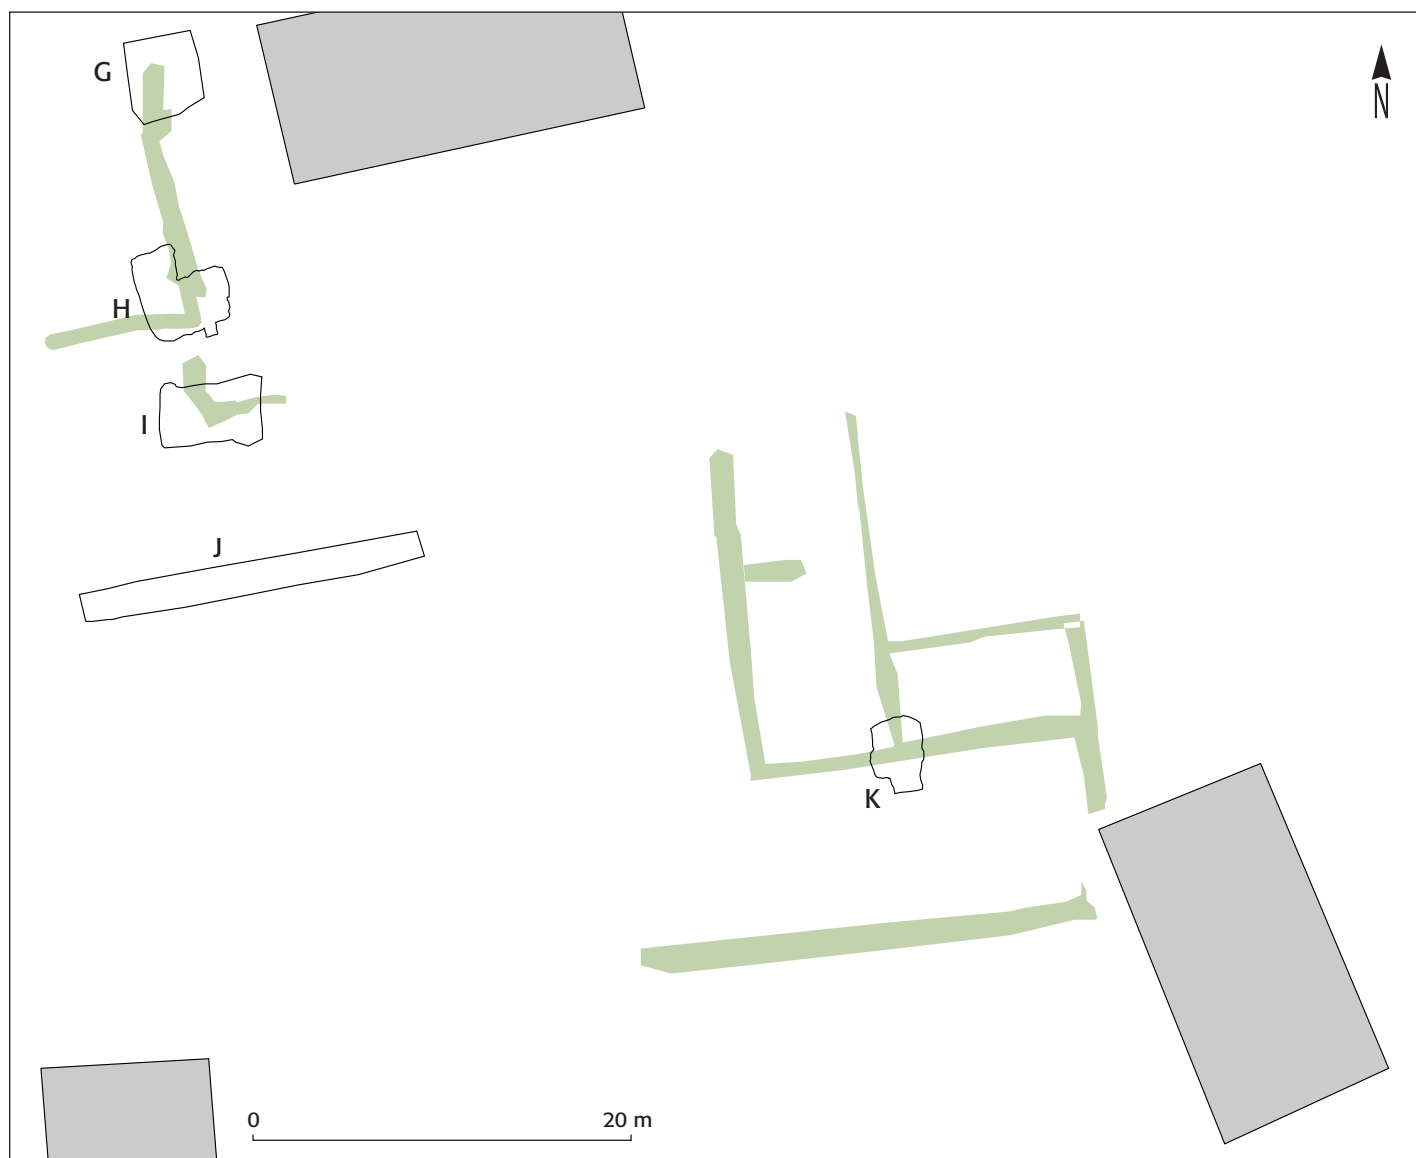
Fig 7. Plan över de öppnade undersökningsytorna G, H, I, J och K. Skala 1:400.

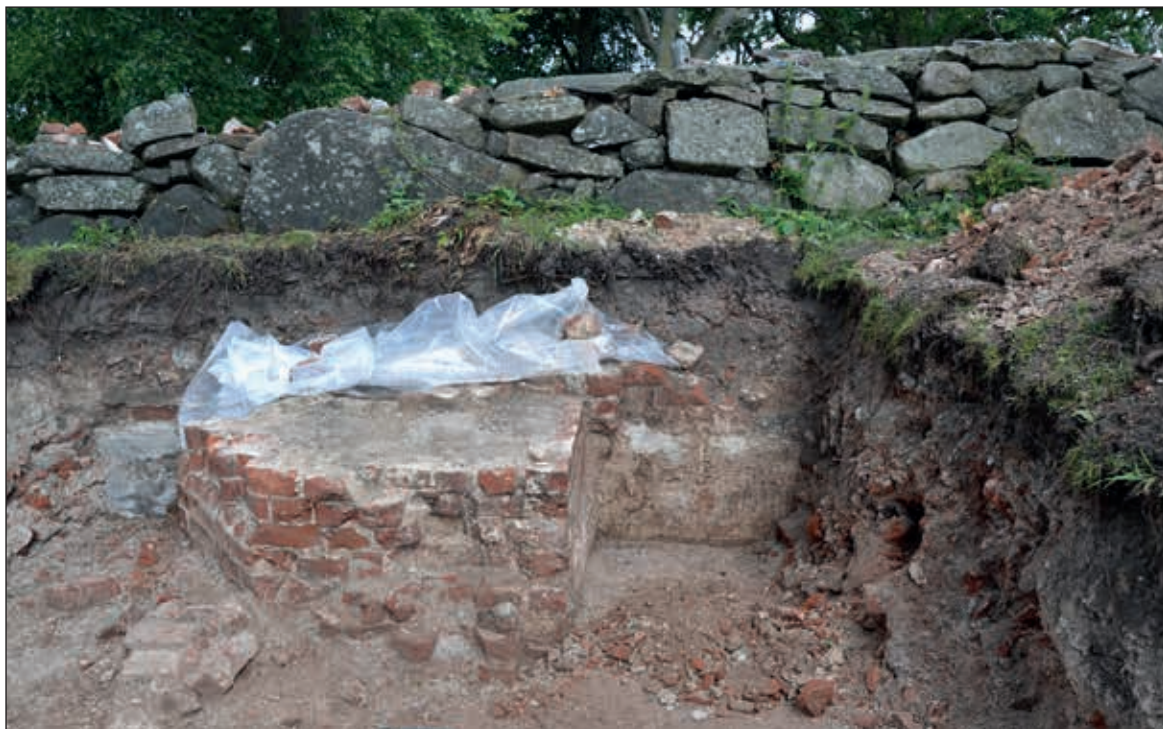
*Fig 8. Yta G. Norra portalsidan som ansluter till kyrkans nordmur. Observera att en yngre stengärdsgård ligger ovanpå kyrkans nordmur. Mot norr. Foto: Erik Rosengren (fotonr 2014-70-17).*

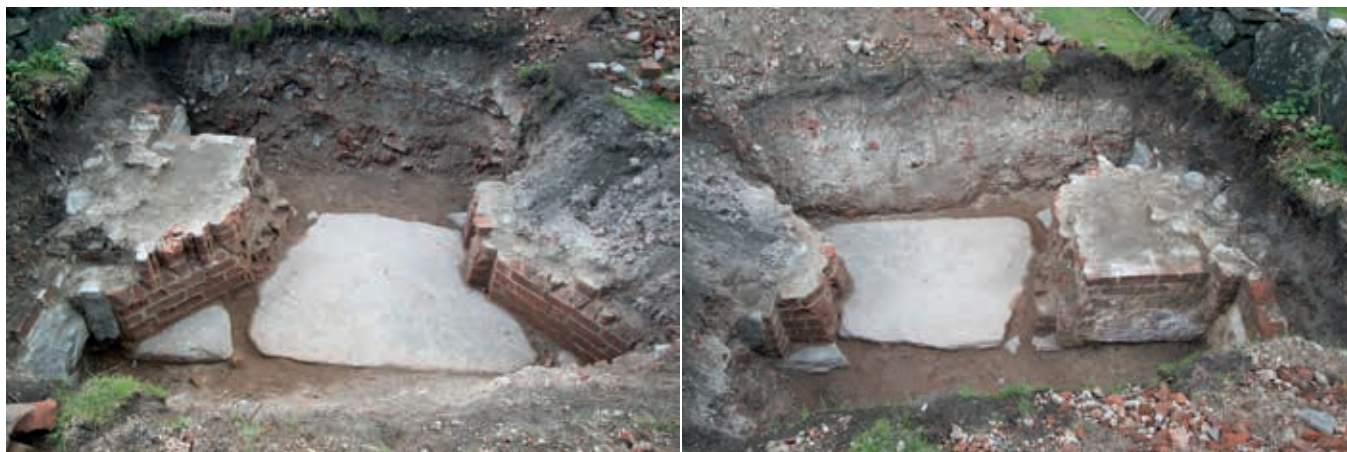
Fig 15. Yta G. Portalöppningens (K12922 och K12977) utsida (mot ost) respektive insida (mot väst). Foto: Lena Bjuggner (fotonr 2014-70-104 och 2014-70-99).

**Murar K12922 och K12977.** De båda murade tegelkonstruktionerna var uppförda i rött tegel och visade sig vara resterna efter en *portal* (fig 14 och 15). De vilade bland annat på de synliga grundstenarna K13008, K13045 och K13139. Mellan dessa fanns en stor, slät och plan, cirka 1,5x2 meter stor, *ingångssten* (K13061). Mellanrummen mellan ingångsstenen och grundstenarna har ursprungligen varit fyllda med kalkbruk. Detta framgår av att kalkbruksrester fanns bevarade i mellanrummen från portalöppningarnas tegelmurverk, både i södra och norra smygen. Ingångsstensens tjocklek är okänd då den inte togs bort. Ovansidan låg på +7,93 – +7,94 m ö.h. i öster och sluttade några cm mot väster, bort från portöppningen. Den var inte sliten på ovansidan men materialet hade skivat sig något i västra delen. En bit av en kröjlad, bemålad fönsterruta påträffades ovanpå stenen. Denna hamnade sannolikt där i samband med rivningsarbetena eller när man transporterade ut rivningsmaterial genom porten.

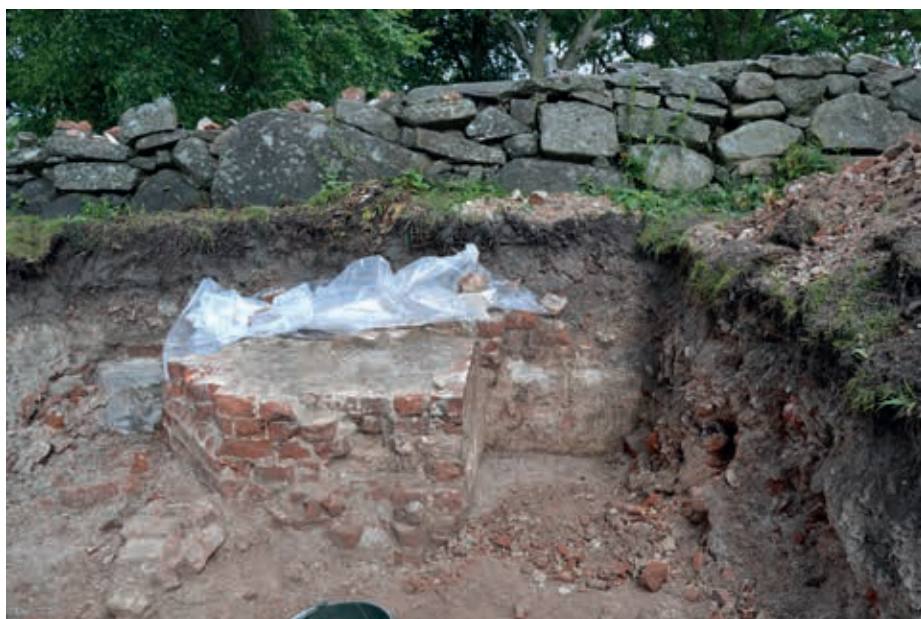
Fig 16. I samband med att Ås klostrets huvudbyggnad uppfördes 1806-07 anlades också nya vägar, trädgårdar och planteringar. Dessa avskildes med kallmurade stengårdsgårdar. Muren på bilden placerades ovanpå klosterkyrkans nordmur. Bilden är tagen mot norr. Foto: Erik Rosengren (fotonr 2014-70-17).

väster in i schaktväggen. Det gick inte att avgöra om denna del var en stödpelare, en mur eller en byggnad som fortsatte mot väster. Det ska nämnas att det idag ligger en kallmurad stenmur ovanpå som utnyttjat den medeltida muren som grund (fig. 16)

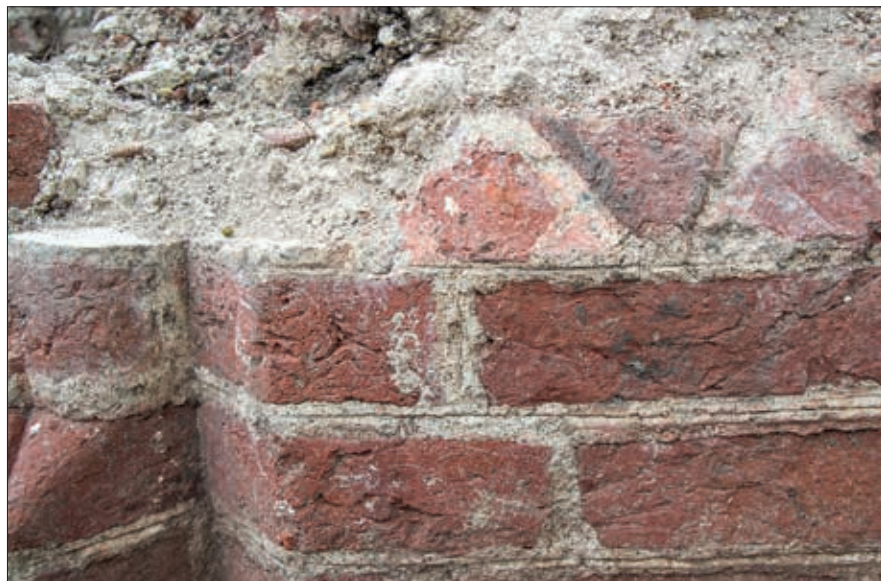
*Fig 17. Ritsade fogar på portalens sydsida (K12977). Lägg även märke till den fragmentariskt bevarade rödfärgningen. Foto: Erik Rosengren (fotonr 2014-70-232).*

Norra och södra portalsidans murar var cirka 1,6 meter tjocka (fig. 14). De vilade på plana grundstenar men saknade sockelstenar i natursten. Mot väster (utsidan) var fyra skift bevarade, men det understa skiftet var ett utjämningskift. Fogarna var 2 cm tjocka och ritsade (fig 17). Ritsade fogar förekom i Danmark under 1300- och 1400-talet (Andersson & Hildebrand, 1988, s. 69). Ritsningar fanns både på portens insida och utsida. I Halland är ritsade fogar även kända

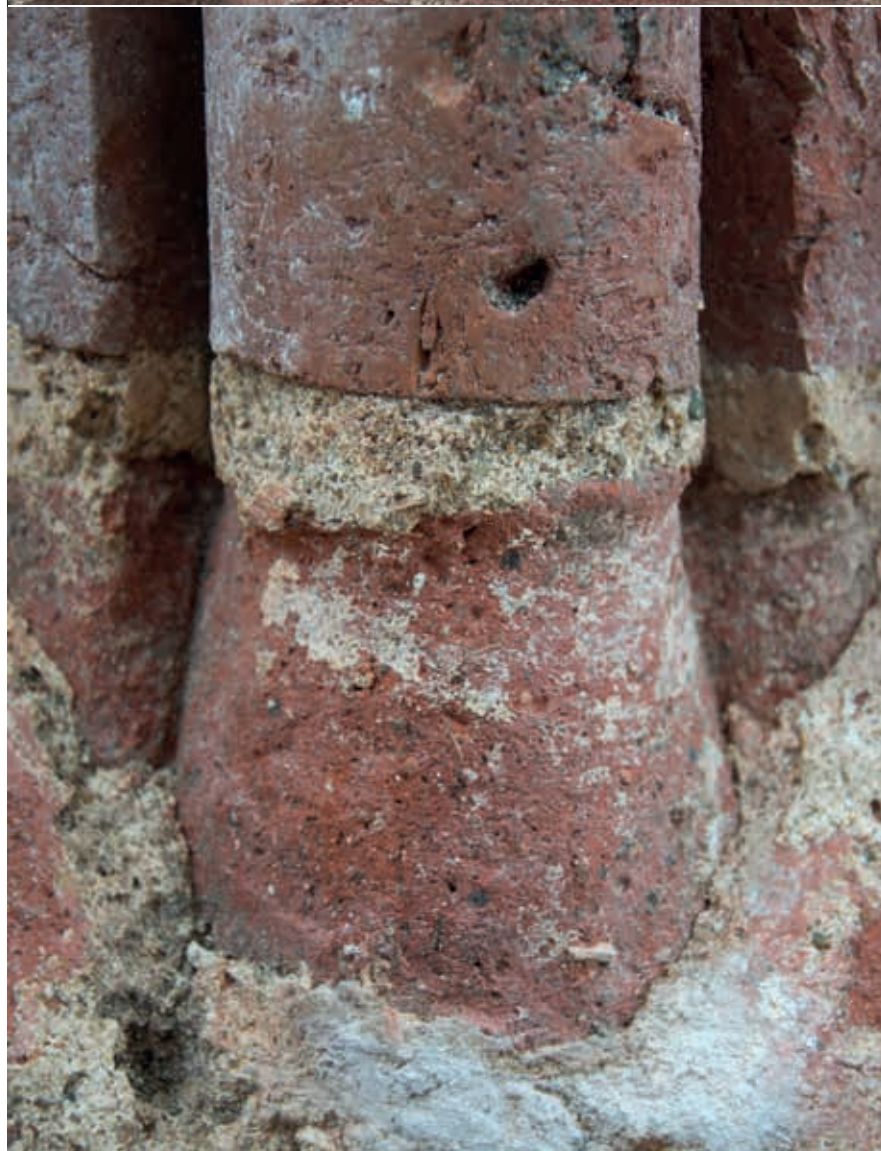
*Fig 18. Rundstavarna vilade på en konformad bas som sjönk ned i ett sluttande plan. Portalens nordsida K12922. Foto: Erik Rosengren (fotonr 2014-70-219).*

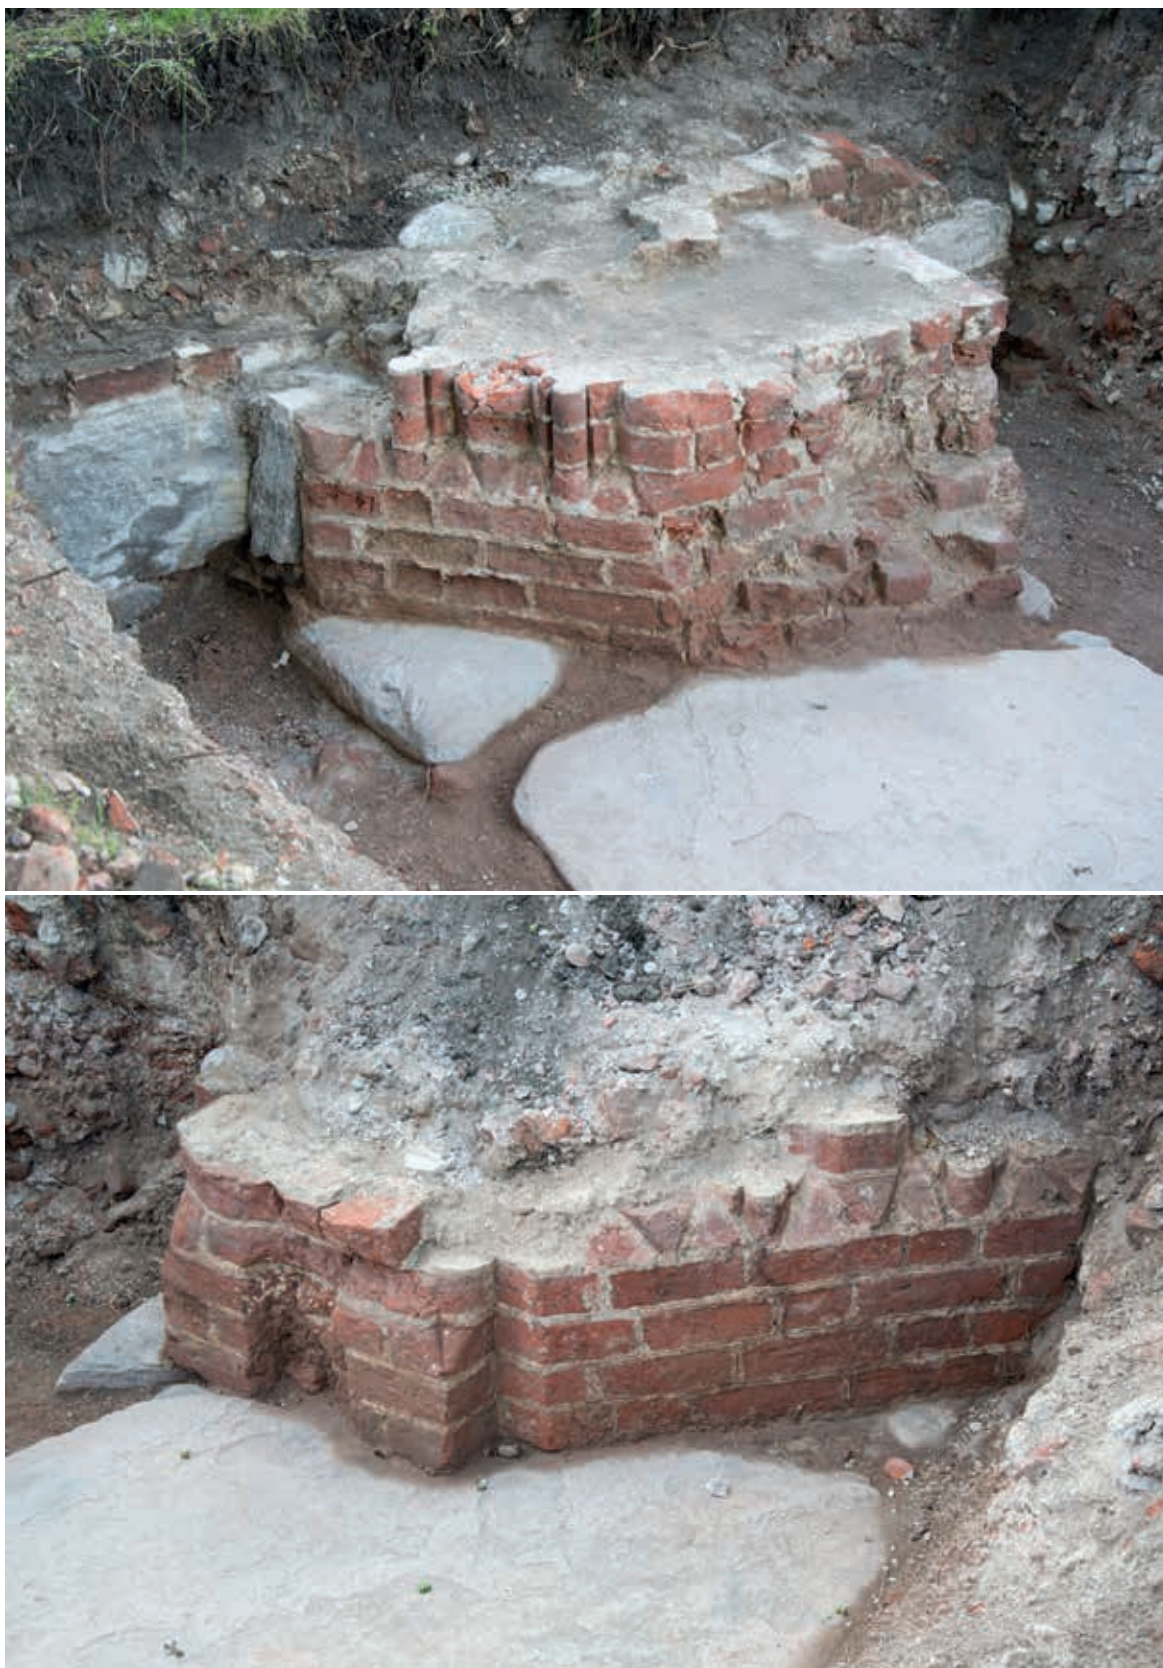
*Fig 19. Norra (K12922) respektive södra (K12977) portalöppningen. Foto mot nordost respektive sydost. Foto: Lena Bjuggner (fotonr 2014-70-108 och 2014-70-103).*

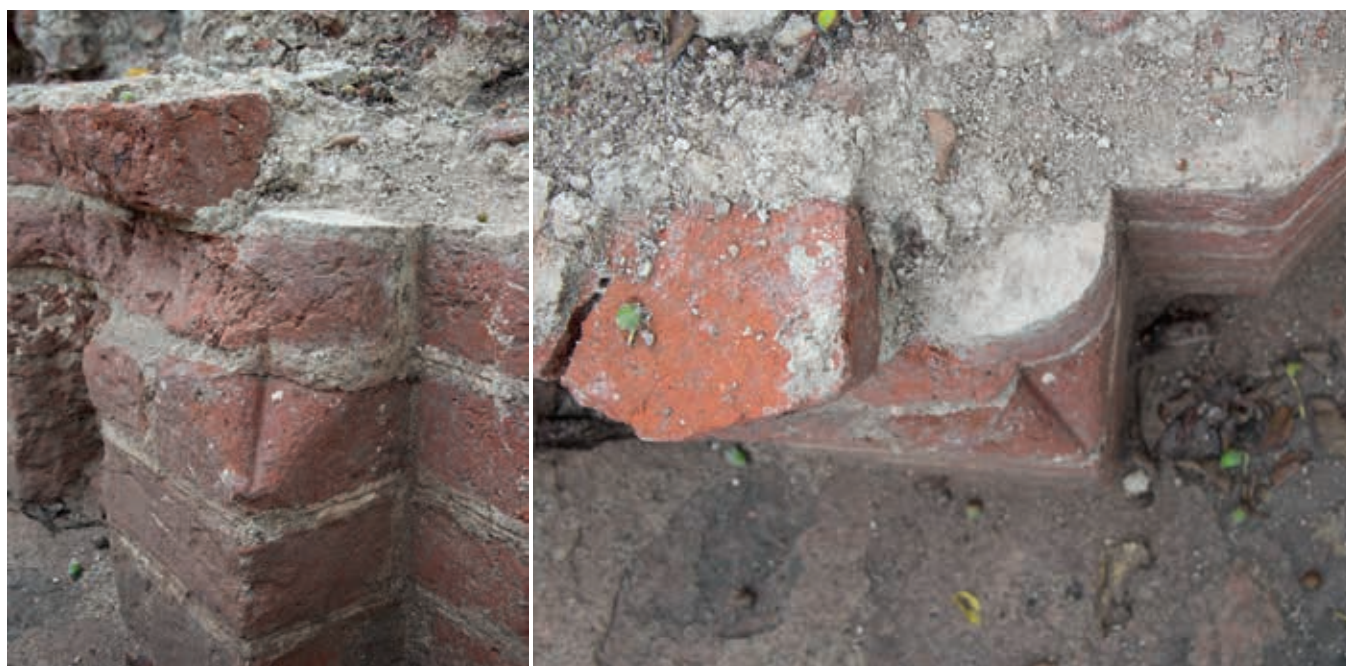
Fig 21. Portalens innersta språng är borthugget på norra sidan och delvis skadat på den södra sidan K12922. På den senare kunde man ana att den utsmyckats med en dubbel rundstav. Foto: Erik Rosengren (fotonr 2014-70-231 och 2014-70-241).

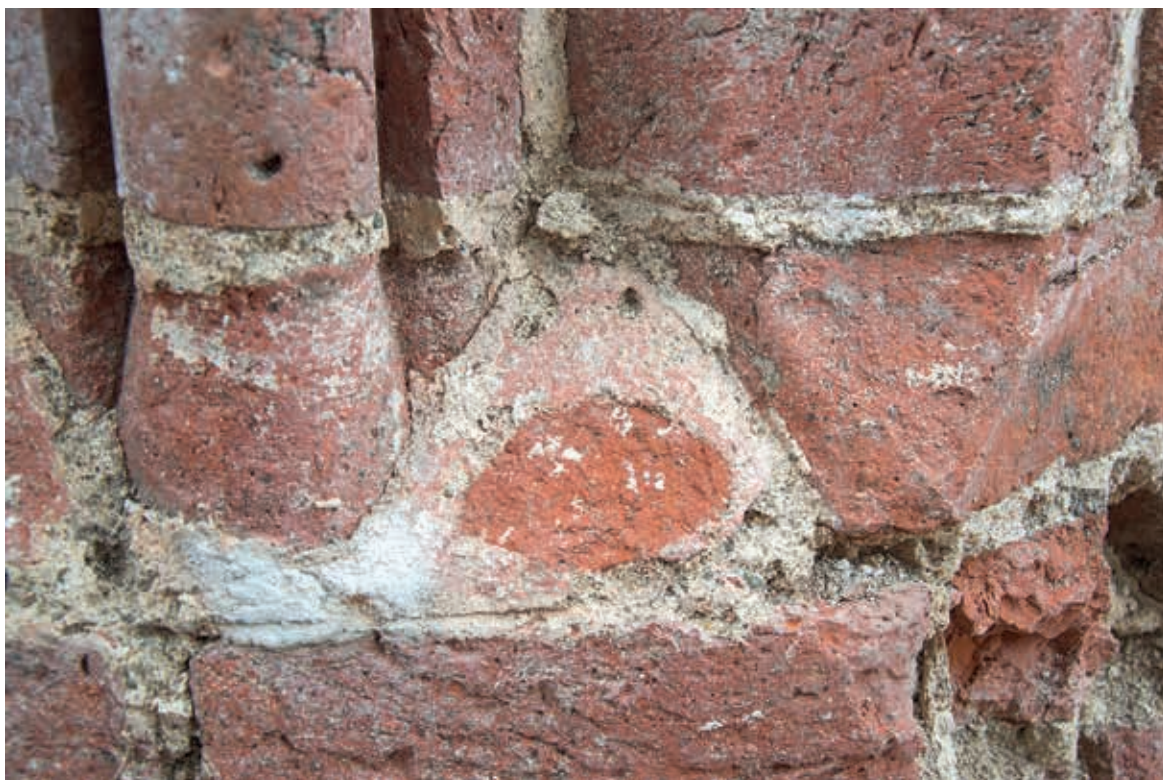
Fig 22. Rödfärgade fogar på portalens nordsida. Foto: Erik Rosengren (fotonr 2014-70-227).

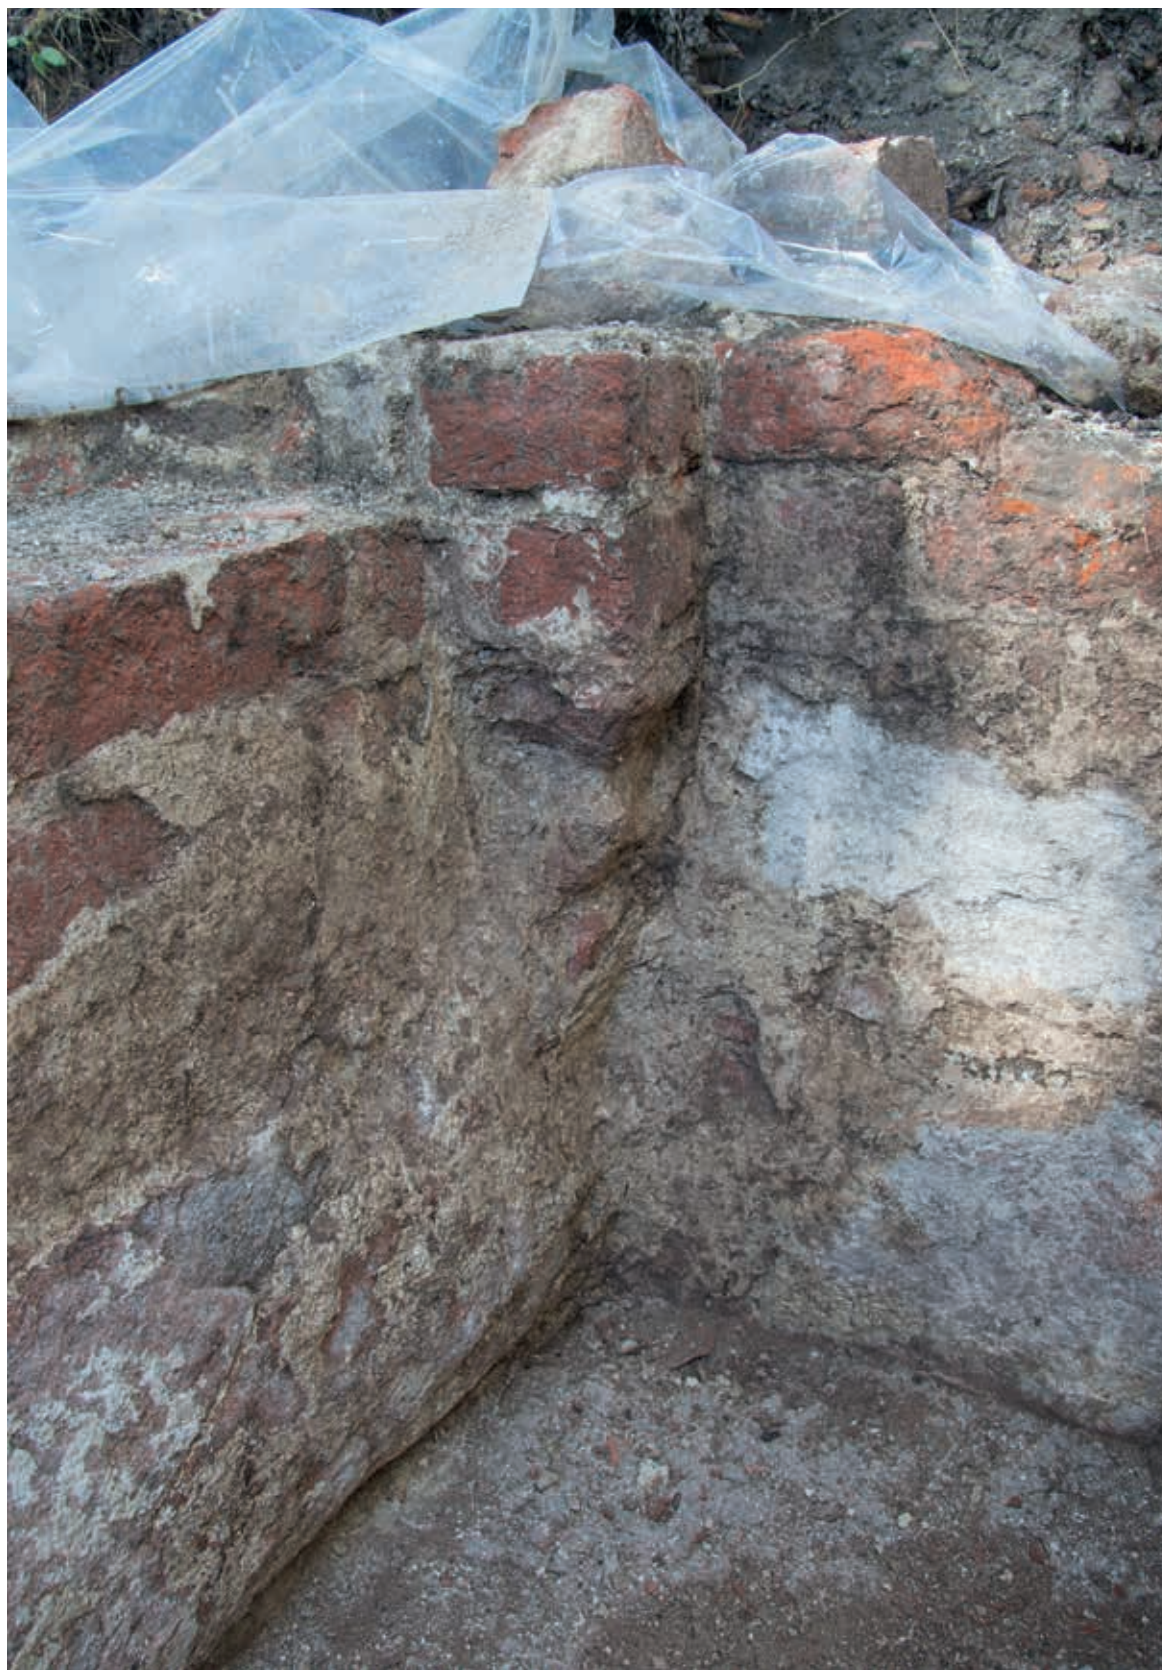
Fig 23. Valvkonsol och rester av puts i kyrkans inre, nordvästra del. Mot nordväst. Foto: Erik Rosengren (fotonr 2014-70-26 eller 2014-70-27).

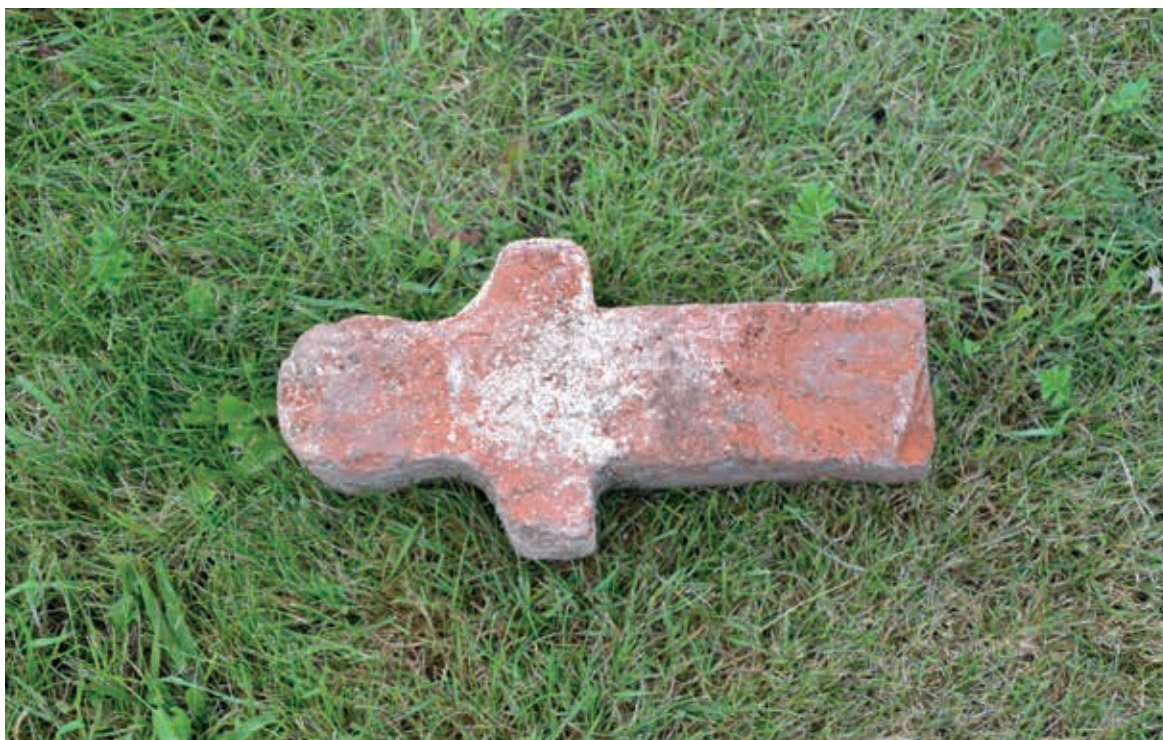
Fig 24. Ribbtegel från raseringsmassorna (lager 8) öster om portalen. Foto: Erik Rosengren (fotonr 2014-70-37).

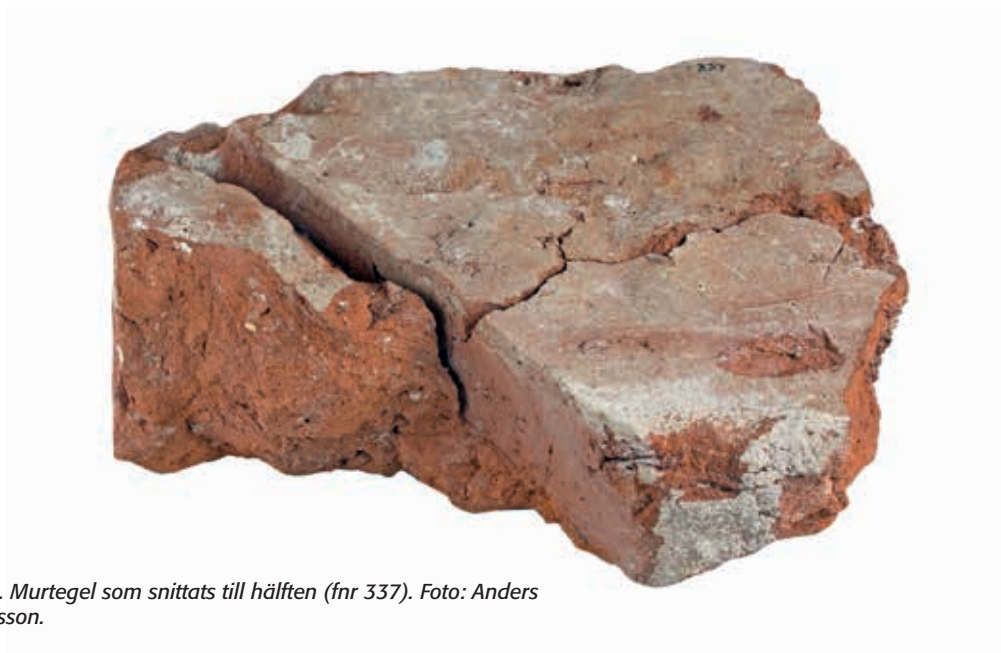
Fig 26. Murtegel som snittats till hälften (fnr 337). Foto: Anders Andersson.

olika typer togs tillvara, som ett fragmentariskt rött vingtaktegel, ribbtiegel med bemålning i rosarött och grå, den senare möjligen färgad med kimrök, murtegel med vit slamning ovanpå putsen och två olika formtegel. Det fanns också flera murtegel som innan bränningen snittats till hälften för att lätt kunna delas vid behov (fig 26). Dessa togs tillvara.

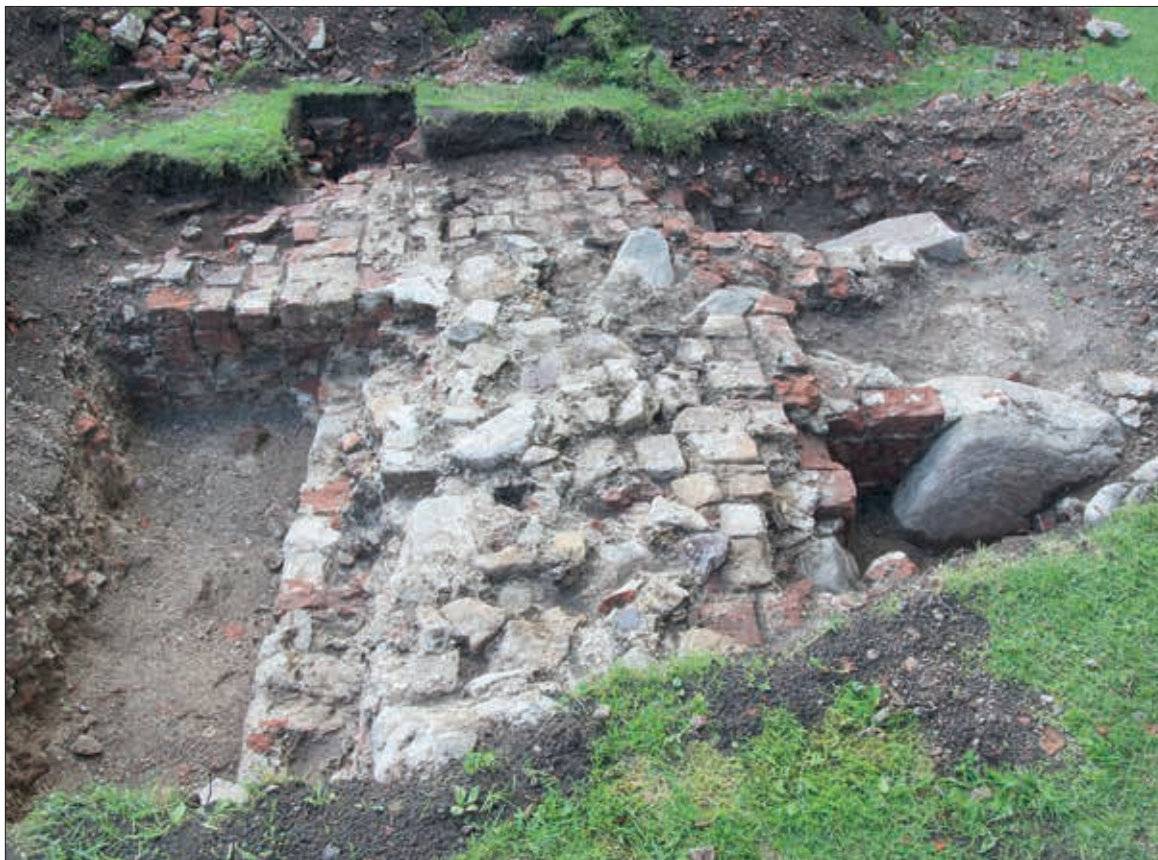
Fig 29. Frilagd mur (K13198). Mot syd. Foto: Martina Hjertman (2014-70-59).

raserad och svårtolkad då dess fulla utbredning inte kunde ses inom den öppnade ytan. Hans Kristian Krongaard besökte grävningen efter att konstruktionen frilagts och tolkade denna som fundamentet till en knippepelare (fig 36). Dess största bredd (nord-syd) i golvnivå var 1,6 meter. Sprickbildningar fanns i flera nord-sydliga fogar som kan hänga samman med rörelser (instabilitet) i pelaren (fig 29 och 37).

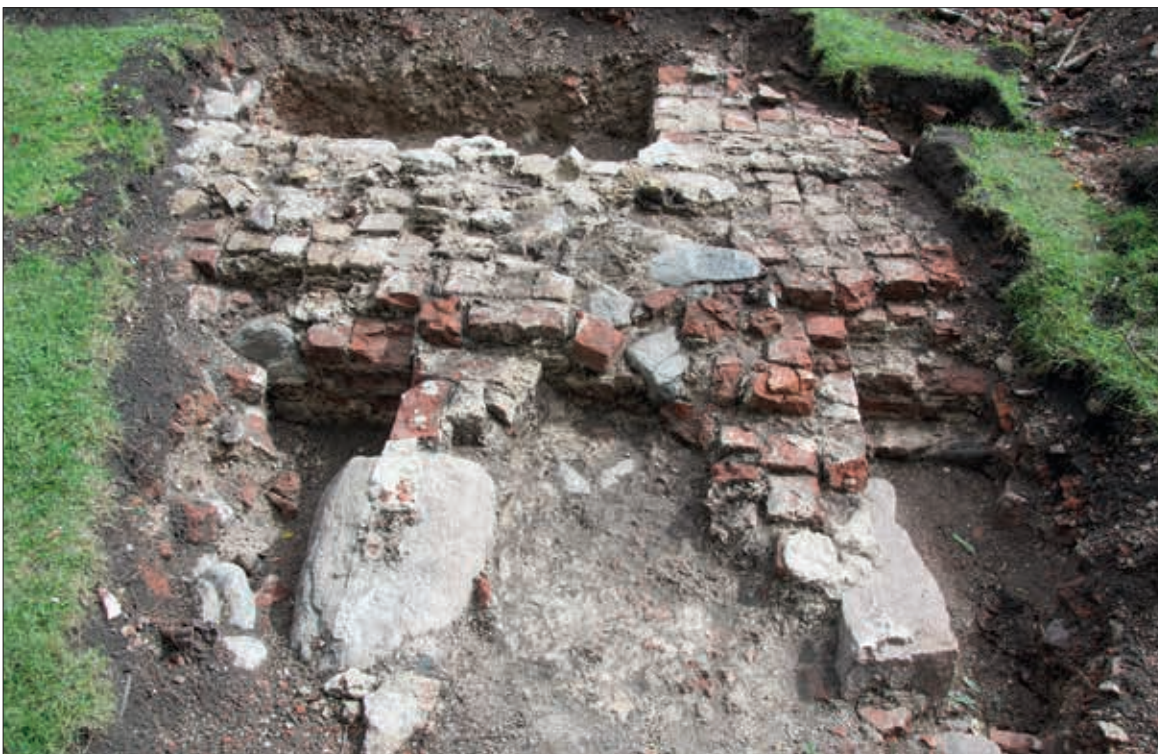
Fig 30. Frilagd mur (K13198). Mot ost. Foto: Martina Hjertman (2014-70-69).

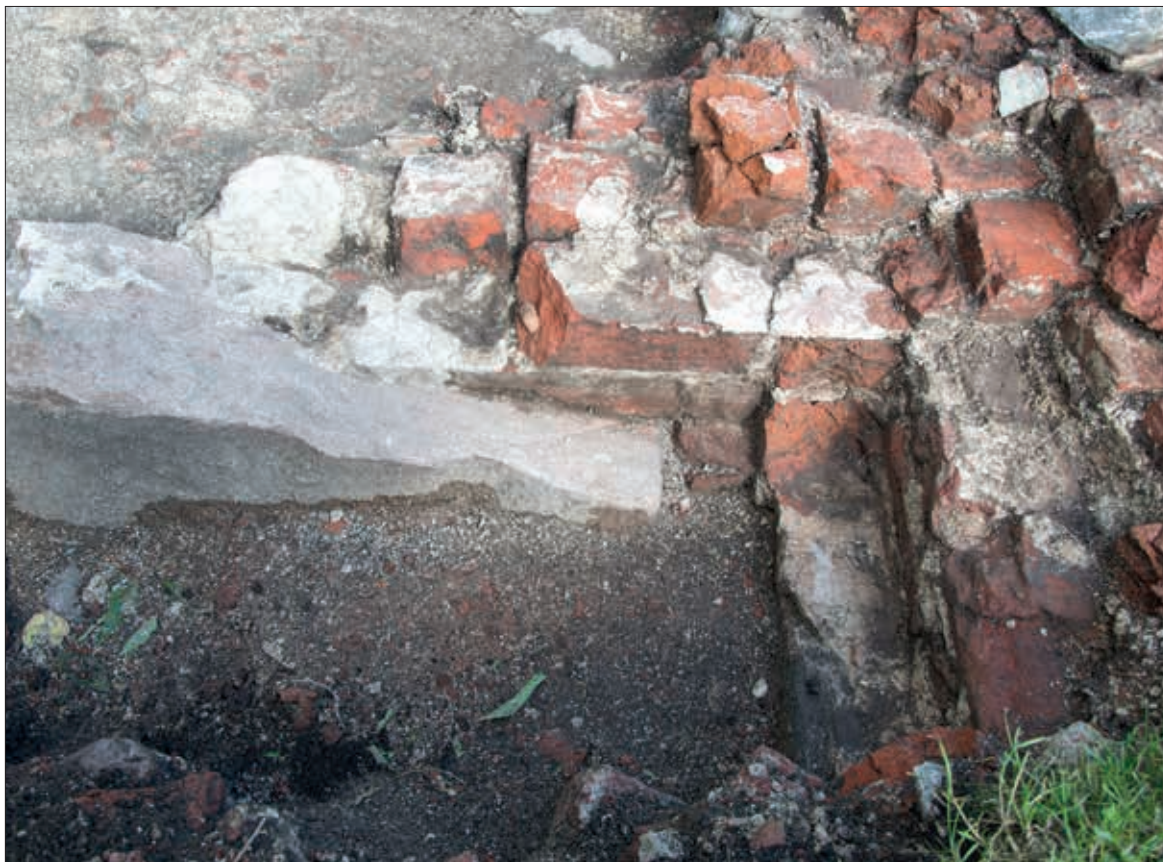
Fig 31. Detaljbild av murdel A och B i förband med varandra. Mot norr. Foto: Martina Hjertman (2014-70-65).

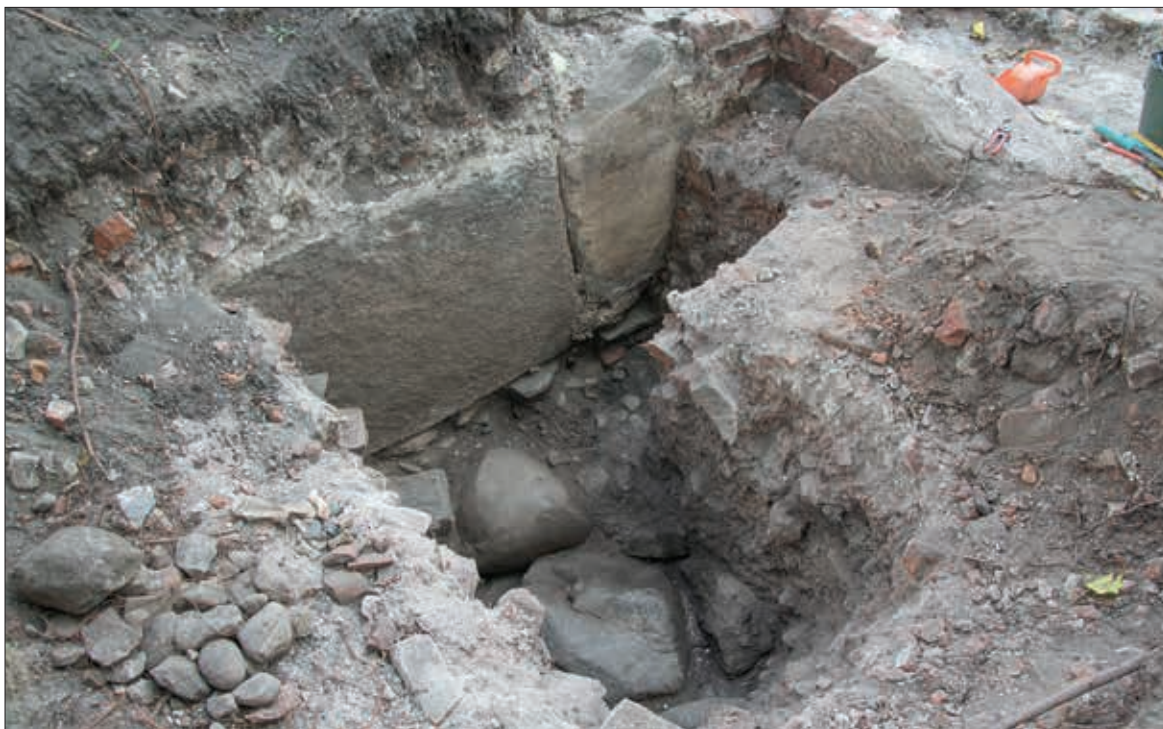
Fig 32. Grundstenar till mur K13198, inkilade mindre stenar under dessa och större stenar i schaktbotten. Mot sydost. Foto: Lena Bjugger (fotonr 2014-70-190)

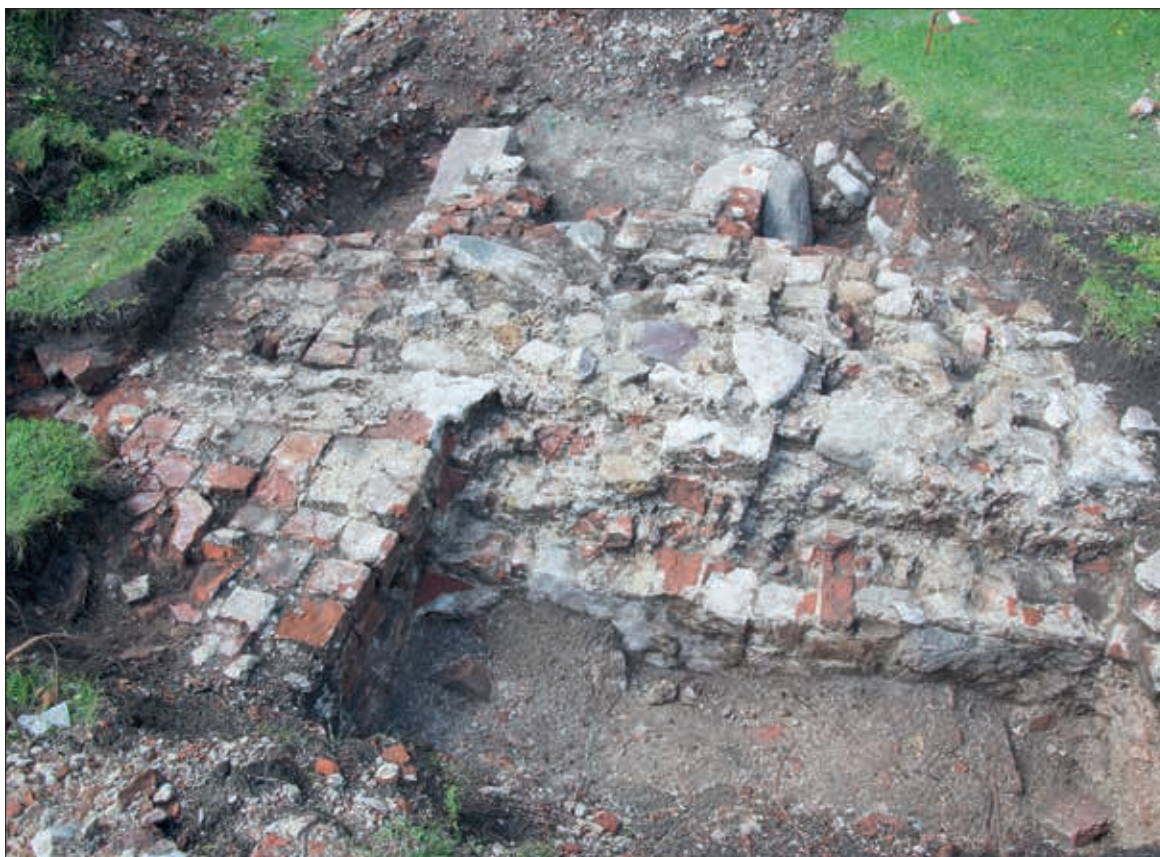
Fig 35. K13198, del av kyrkans västgavel och en delvis frilagd pelare, mot väst. Foto: Martina Hjertman (2014-70-70)

**MURDEL C:** Det östra murpartiet var även det murat i förband med murdel A. Denna del av konstruktionen var uppförd i tegel (fig 35). Sju skift fri-lades men det gick inte att avgöra om det fanns fler skift under dessa eftersom vi liksom på övriga ytor endast grävde ner till golvnivå, i detta fall till toppen av sättsanden. Byggnadsdelen var delvis

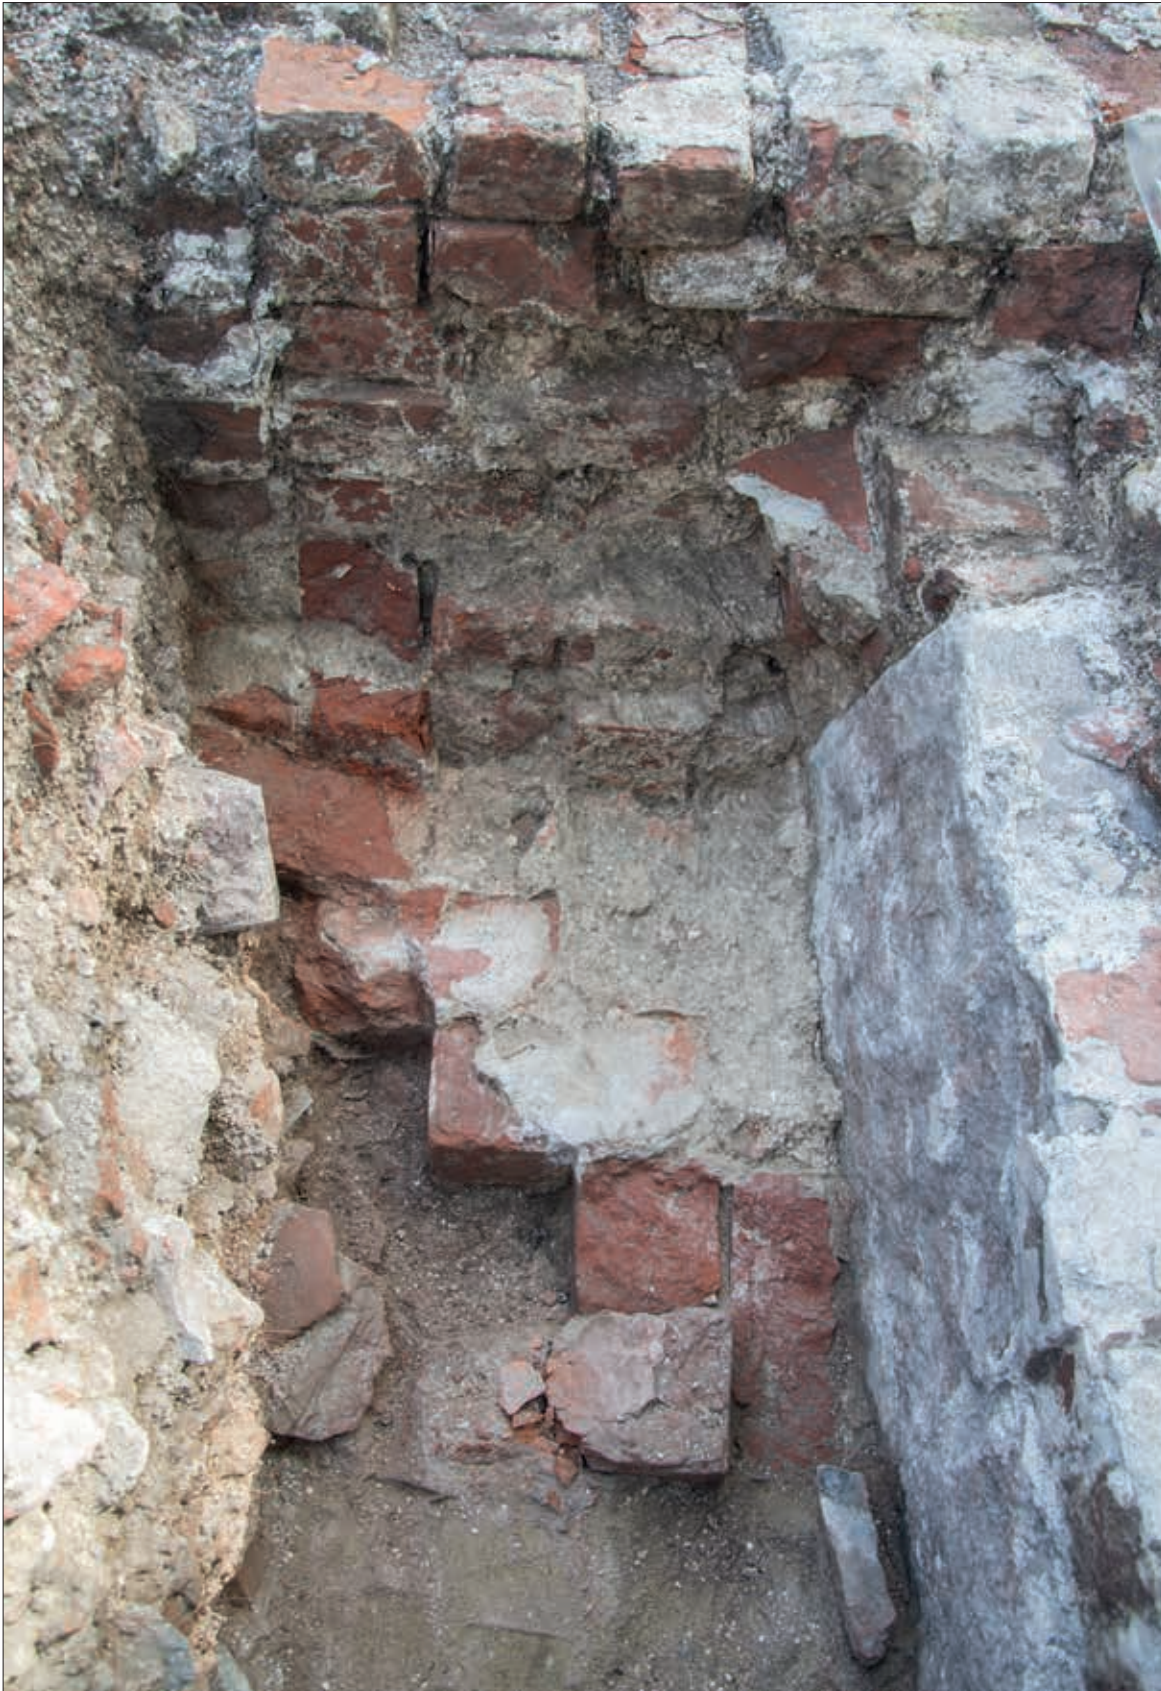
Fig 36. Frilagt fundament till knippepelare inom yta H, sedd mot syd. Foto: Martina Hjertman (fotonr 2014-70-153)
