ARKEOLOGISK UNDERSÖKNING

# Ås kloster i nytt ljus -År 3

HALLAND, ÅS SOCKEN, ÅSKLOSTER 1:1, RAÄ 190

ARKEOLOGISKA RAPPORTER FRÅN HALLANDS LÄNSMUSEER  
2015:5

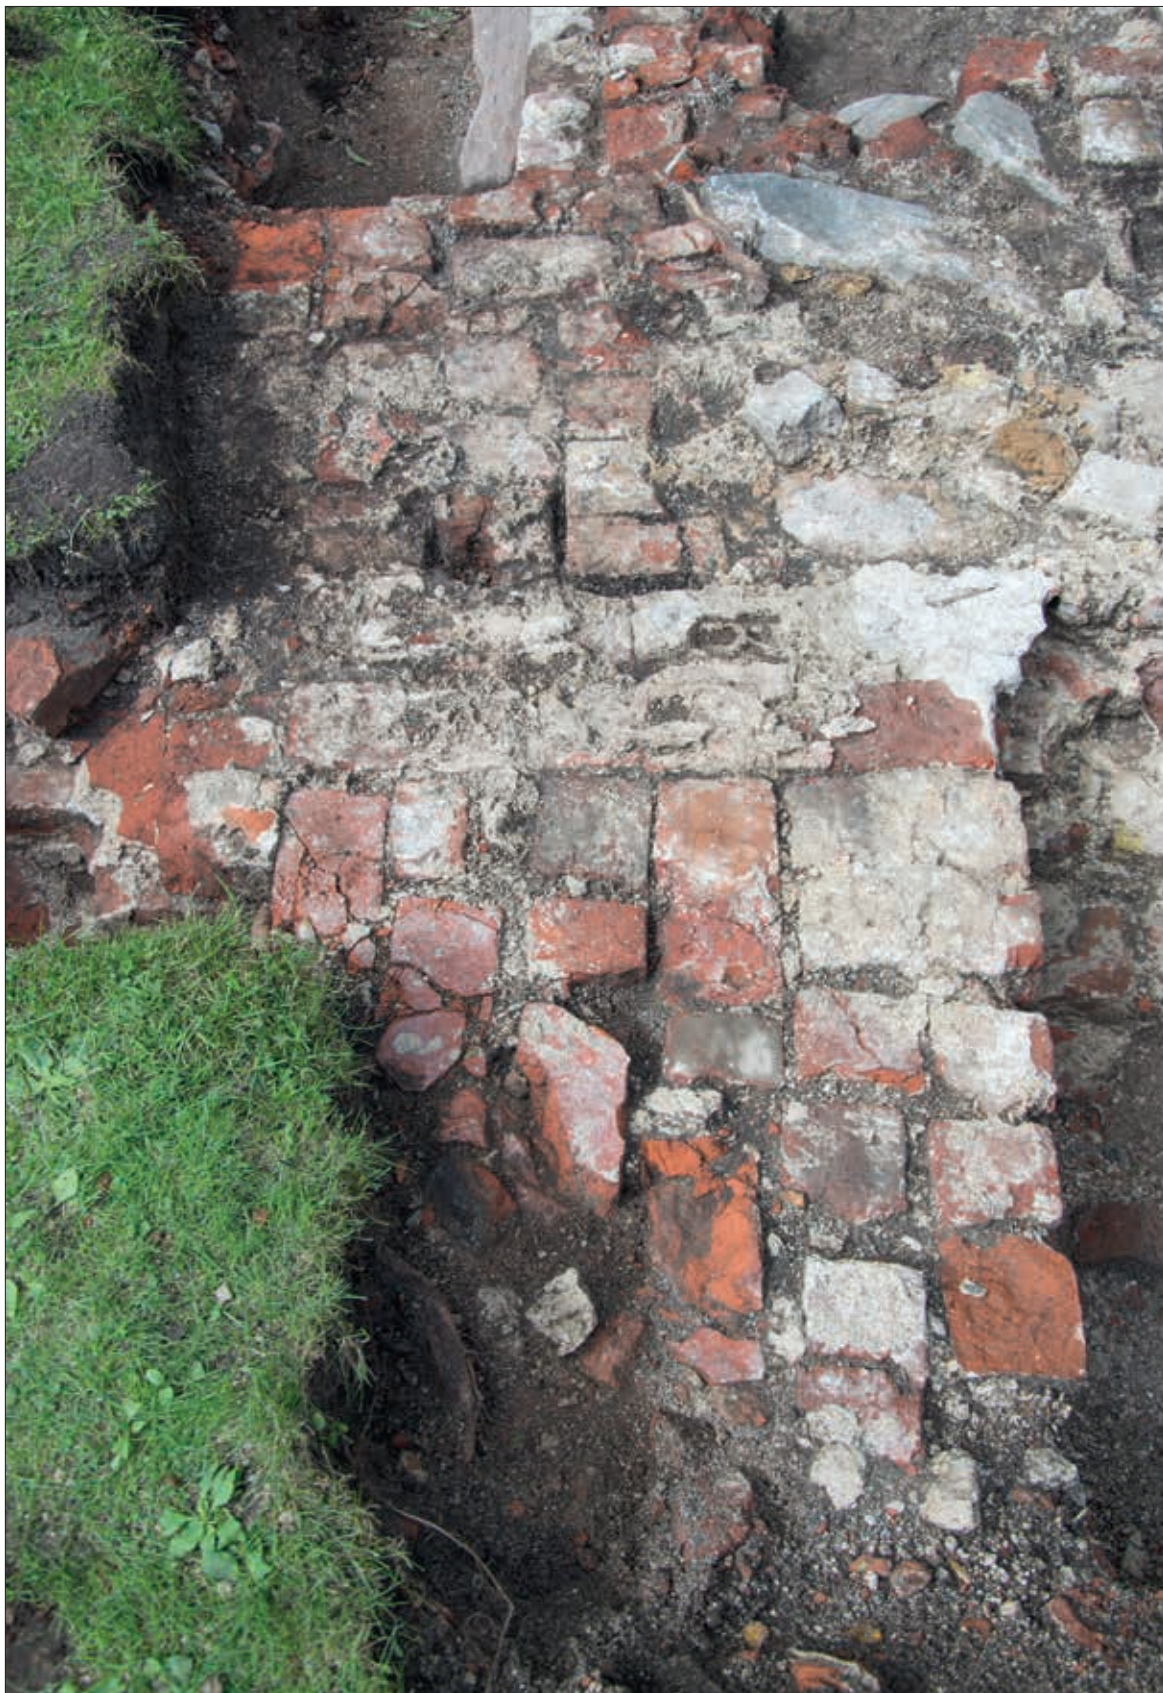
*Fig 37. Pelaren och sprickbildningar i flera av de nord-sydliga fogarna. Foto: Martina Hjertman (fotonr 2014-70-67).*

raserad och svårtolkad då dess fulla utbredning inte kunde ses inom den öppnade ytan. Hans Kristian Krongaard besökte grävningen efter att konstruktionen frilagts och tolkade denna som fundamentet till en knippepelare (fig 36). Dess största bredd (nord-syd) i golvnivå var 1,6 meter. Sprickbildningar fanns i flera nord-sydliga fogar som kan hänga samman med rörelser (instabilitet) i pelaren (fig 29 och 37).

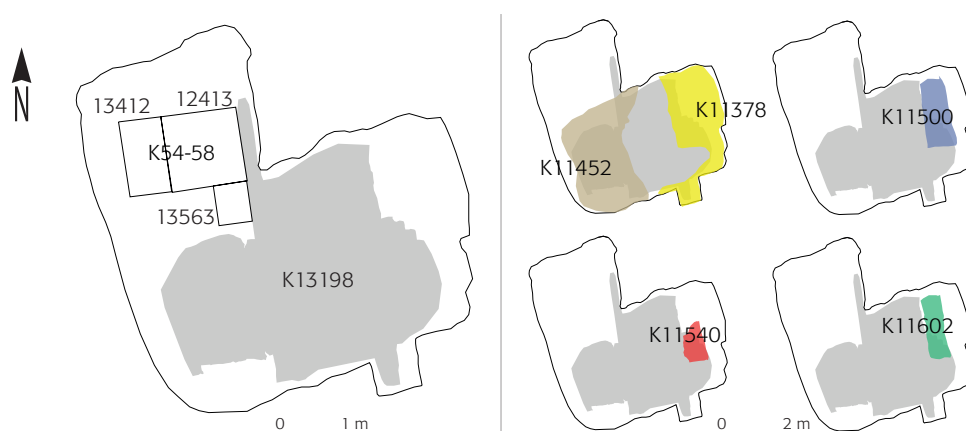
Fig 38. Planer över muren K13198 och lager 54-58, 11378, 11452, 11500, 11540 och 11602 samt grävenheterna 12413, 13412 och 13363. Skala 1:100 och 1:200.

**K11452.** I västra delen av schaktet fanns ett utfyllnadslager K11452, under matjorden, som delvis grävdes bort med maskin och delvis med grävsked (fig 38). Stratigrafiskt var det yngre än kyrkans västvägg. Det var gråbrunt, i toppen matjordsinblandat sandigt lager som täckte stora delar av K13198 och innehöll sparsamt med tegelbitar/-kross och kalk. I det sydöstra hörnet täckte det ett brunrött sandigt lager som inte grävdes bort och som påminde om K55. Nivån låg här på cirka +8 m ö.h. I det nordvästra hörnet togs lagret ner till samma nivå och ett ljusare lager med mer kalkbruk. K11452 innehöll fynd som spänner över tiden 1600-1800-tal: flintgods som dateras till 1800-talet, varav en bit med tryckt mönster från tidigast mitten av samma århundrade, yngre rödgods med piplerdekor, stengods, glasbutelj och klart, etsat glas som bör knytas till 1700-tal.

**K11378.** I den östra delen fanns ett lager, även detta en utfyllnad, stratigrafiskt yngre än västmuren (fig 38). Botten låg i nordost på +8,35 m ö.h. I sydost utvidgades det befintliga schaktet för hand men inslaget av raseringsmaterial i form av större tegelbitar, som stack ut i sektionen innebar att grävningen avbröts några decimeter ner under markytan. Glasbitar, som inte togs tillvara, fanns i lagret som daterades till 1700–1800-tal.

**K11602.** Lagret som täckte hela den öppnade ytan var drygt 0,2 meter tjock (fig 38). Under vidtog ett sättsandslager på nivån +7,76-+7,78 m ö.h., som inte grävdes bort. K11602 var ljusbrunt och bestod av finkrossat tegel och kalkbruk med inblandning av både trasiga och hela tegel. I lagret fanns även två tunnare tegel som stod på högkant, varav ett mätbart (25,5 cm långt och 5,0 cm högt) och mycket skifferfragment, både med och utan hål. Det fanns förutom murtegel också en del ribbtegel, de flesta med spår av bemålning i rosarött, gråsvart, rostrött och med vit slamning. Merparten av ribbteglet låg i lagrets undre del, precis som inom yta G (öster om portalen). Även de tillvaratagna putsfragmenten hade vit slamning eller var bemålade i rosarött, grått, gråsvart och rostrött. Ett litet fragment skuret (dekorerat) tegel, en liten bit tegel med okänd funktion men med glasyrstänk, två blysmältor och en spik låg också i K11602. Den senare togs inte tillvara. K11602 är bildat i samband med den första raseringen, där man börjat riva valven och delar av väggarna. Man har inte börja plocka ner murkärnorna eftersom det saknades tegel med fastsittande murbruk på brottytorna.

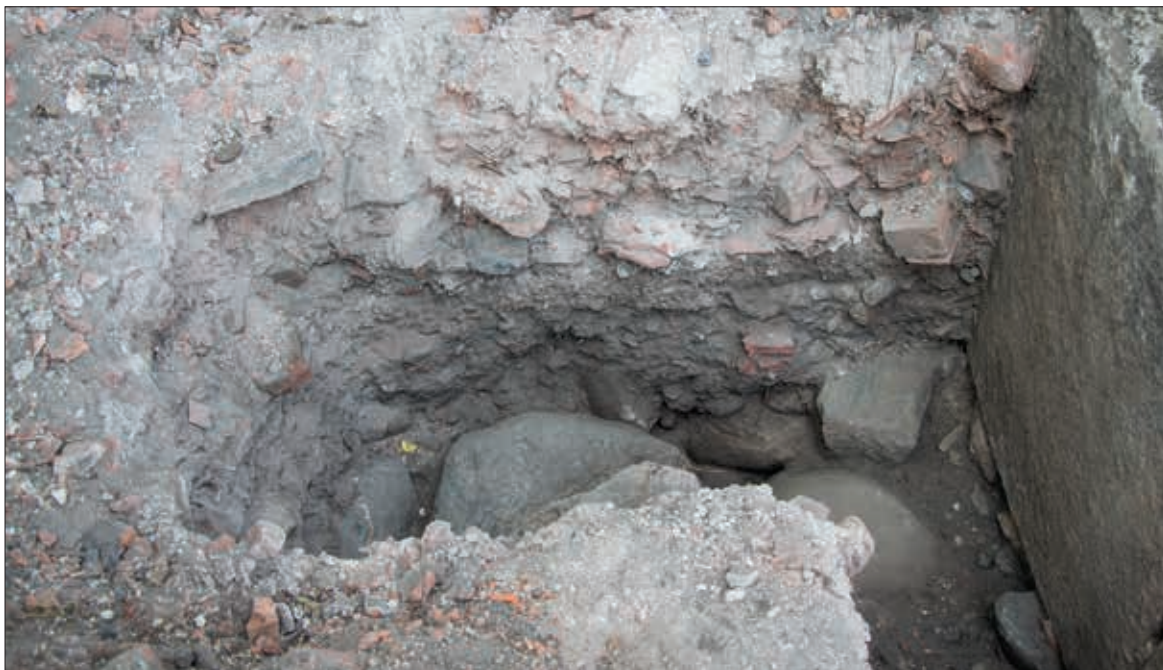
Fig 39 Sektion 14442, mot norr. Foto: Lena Bjugger (fotonr 2014-70-193).

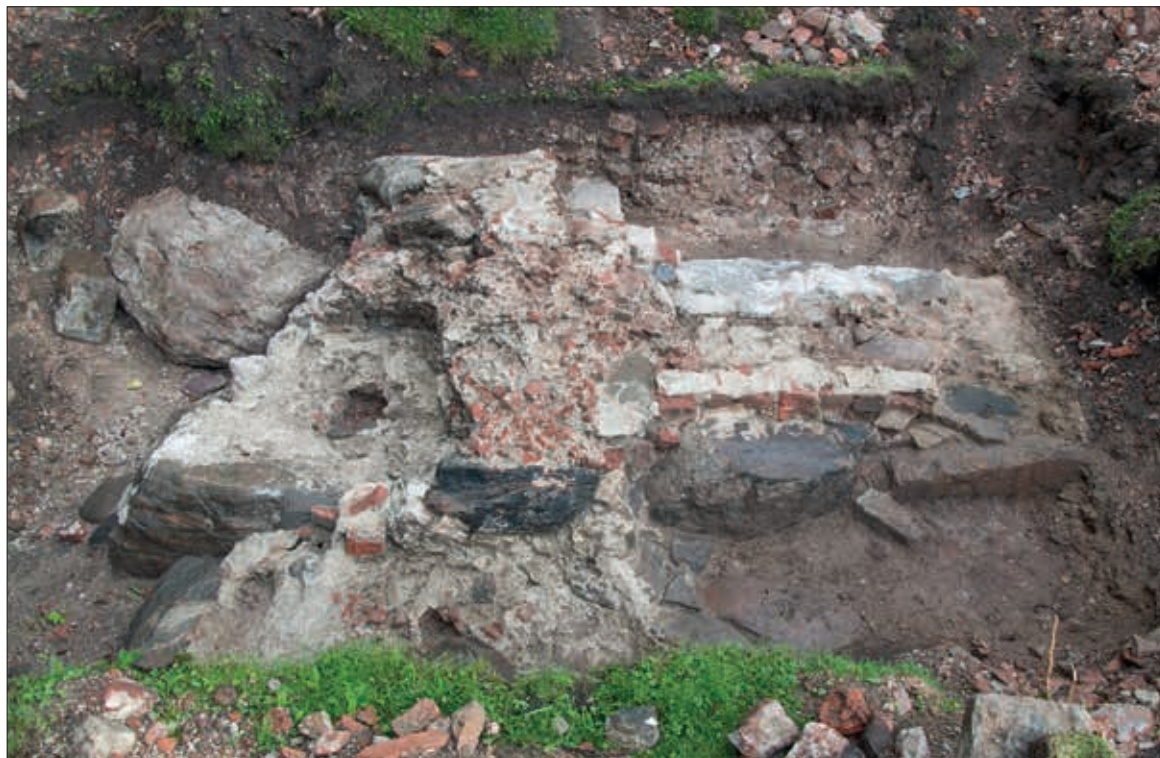
Fig 42. Yta I med muren K12670, mot norr. Foto: Lena Bjuggner (fotonr 2014-70-125).

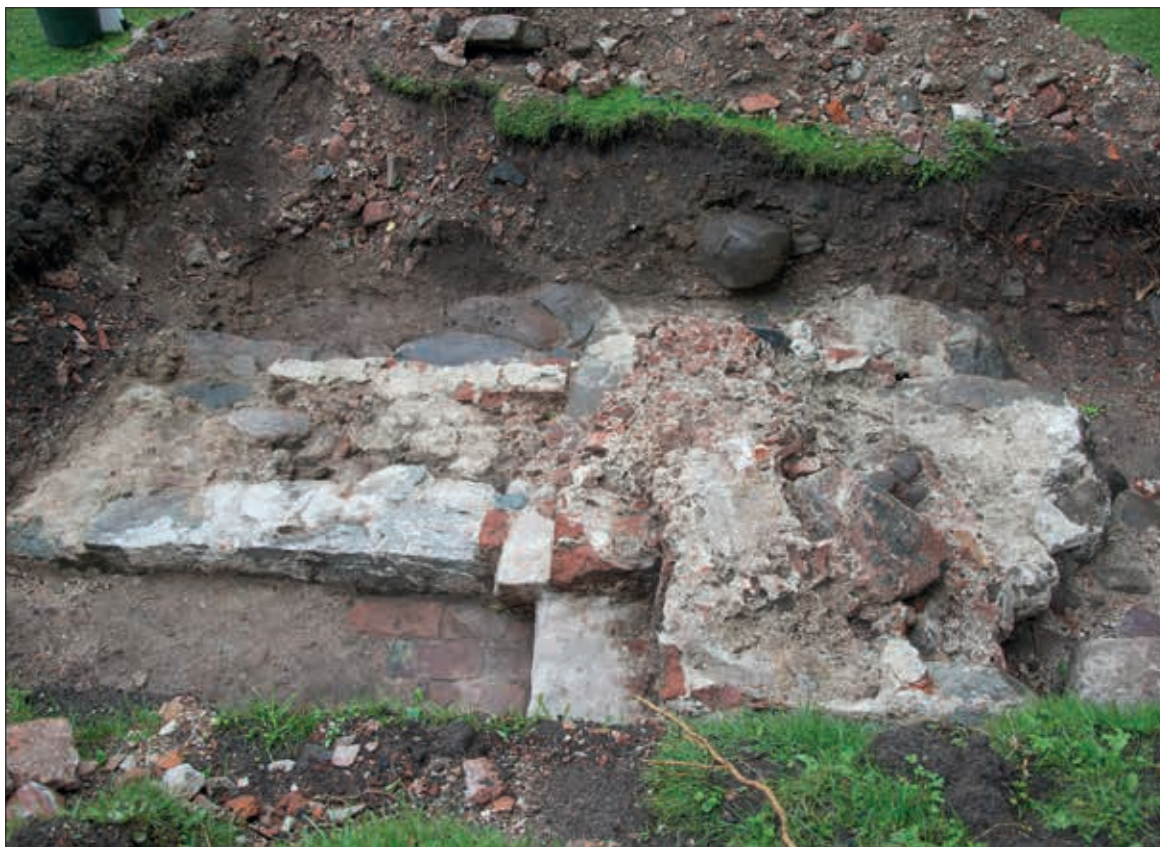
Fig 43. Yta I med muren K12670, mot söder. Foto: Lena Bjuggner (fotonr 2014-70-129).

**Golv K14591.** I det sydvästra invändiga hörnet av muren K12670 låg rester av ett golv som bestod av sju stycken röda tegelstenar, placerade med längden i öst-västlig riktning (fig 41, 43 och

45). Den innersta stenen i hörnet var tillpassad efter konsolen. Teglet var delvis skivat i ytan och hade småskador utmed kanterna. Den ungefärliga bredden var 12 cm och längden 28 cm. Golvet överyta låg på +7,93-+7,94 m ö.h. vilket var motsvarande golvnivå i yta G och H. Golvet och omkringliggande lager på samma nivå (+7,94 m ö.h.) togs inte bort.

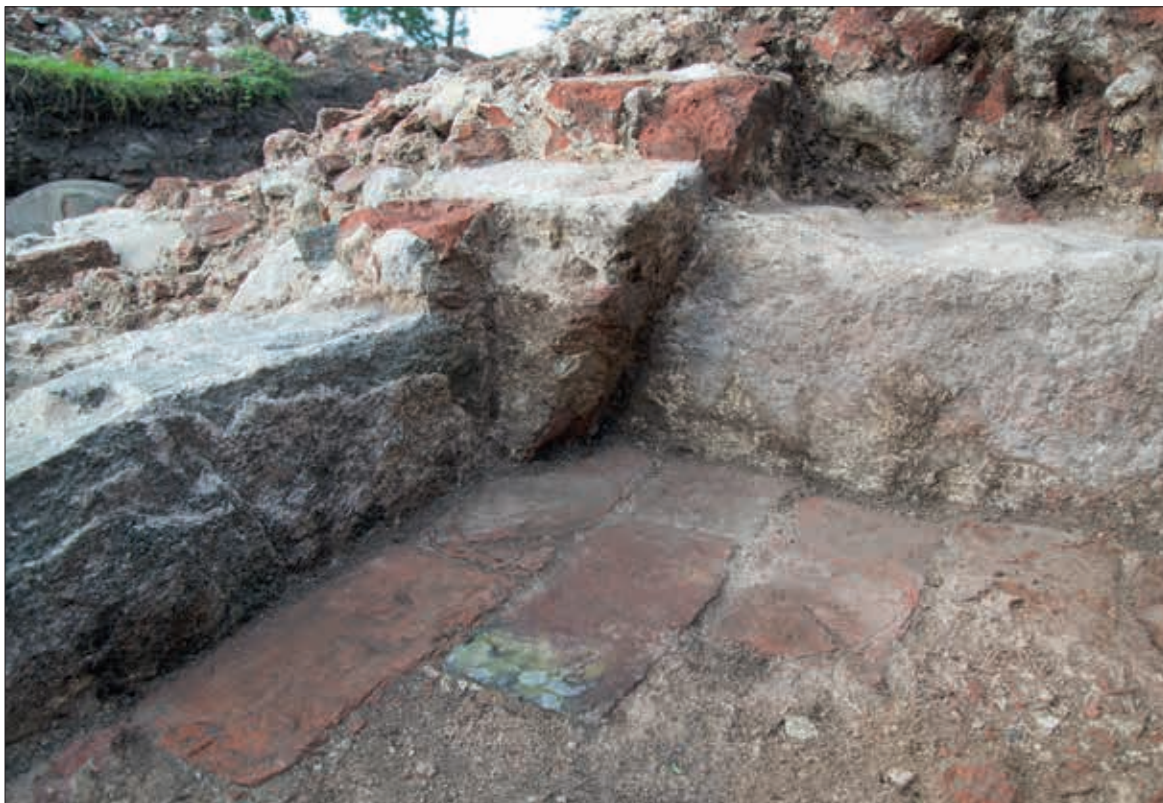
*Fig 44. Konsol till valvribba i det invändiga sydvästra hörnet, mot sydväst. Foto: Lena Bjuggner (fotonr 2014-70-113).*

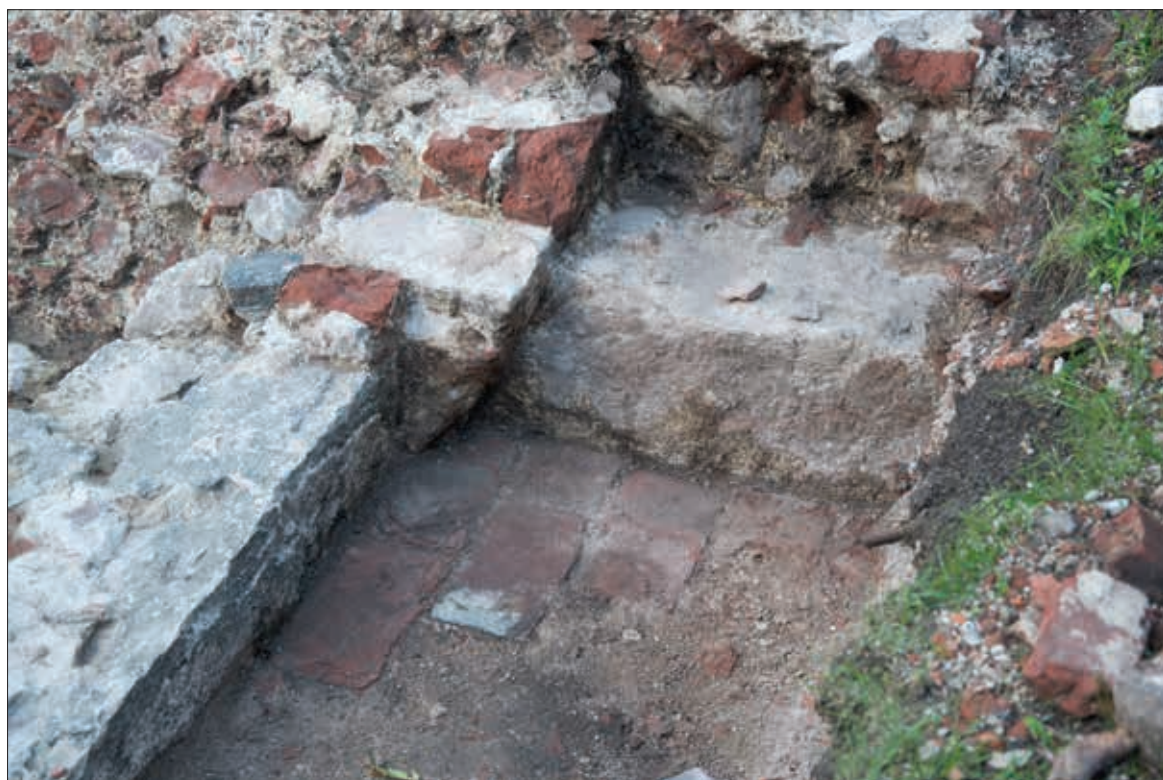
*Fig 45. Tegelgolv och konsol, mot sydväst. Foto: Erik Rosengren (2014-70-88).*

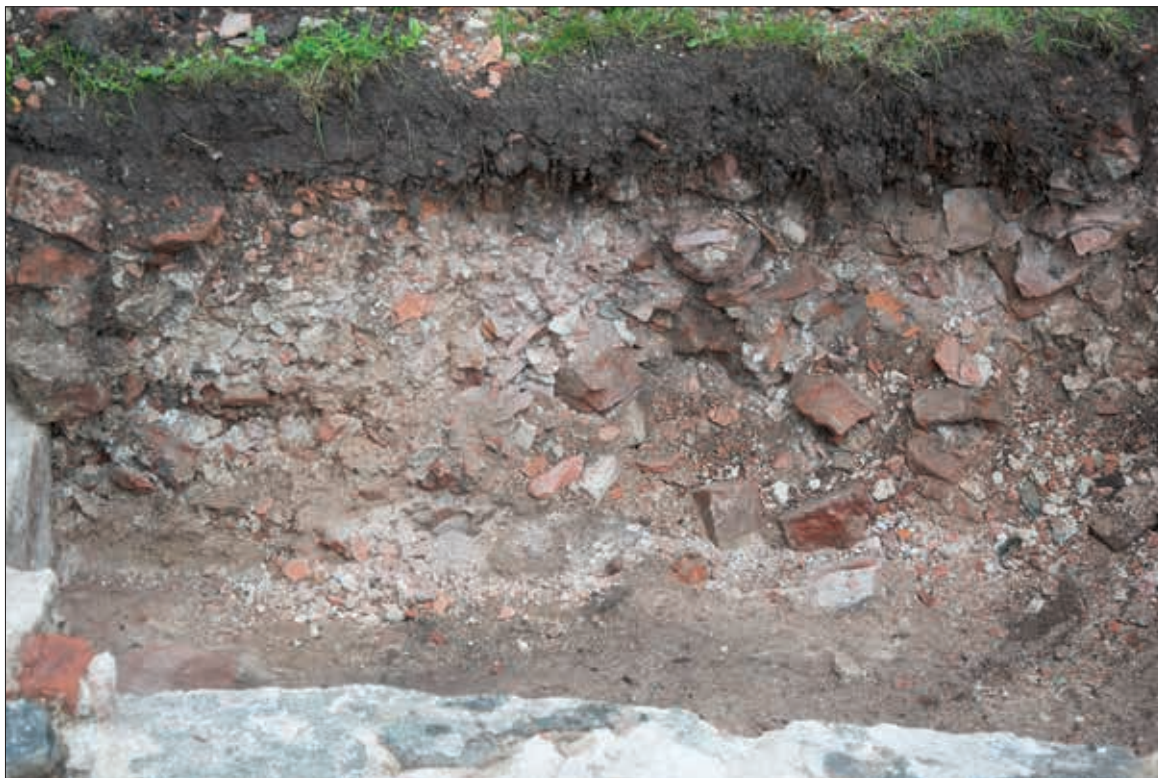
Fig 46. Raseringslager inuti byggnaden, mot norr. Foto: Lena Bjuggner (fotonr2014-70-131).

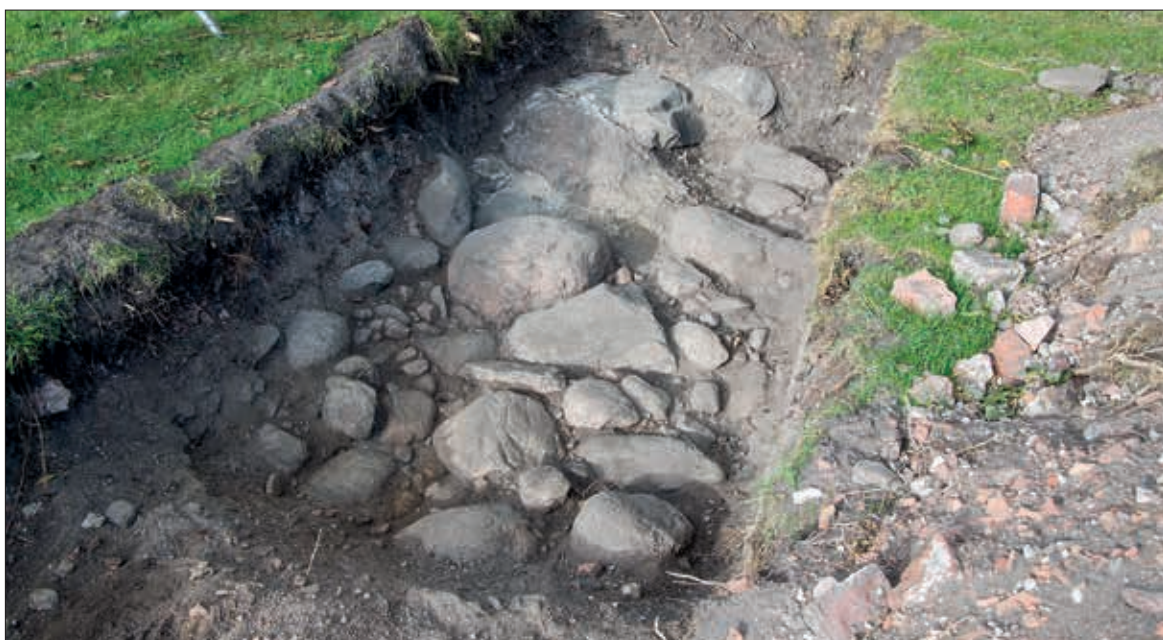
Fig 50. Utlagd stenröjning K53, mot sydväst. Observera kalkbruket som sitter fast på de stora stenarna längst bort i bilden. Foto: Lena Bjuggner (fotonr 2014-70-158).

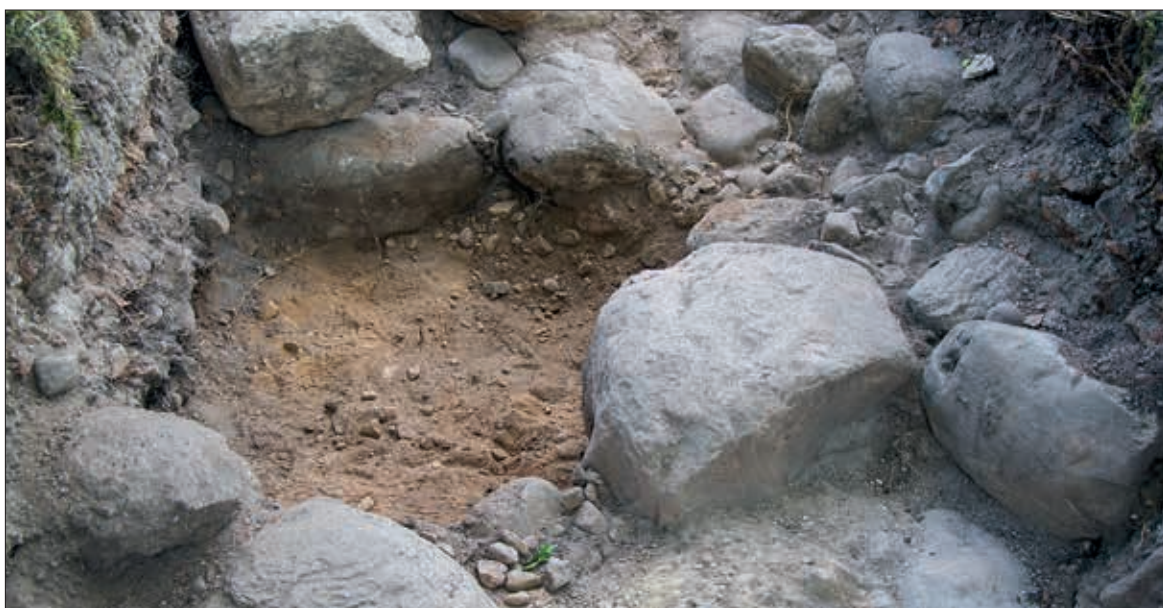
Fig 51. Delvis borttagen stenröjning K53 i grävenhet 12394. I botten syns den gula alven (sand), mot ost. Foto: Anders Håkansson (fotonr 2014-70-161).

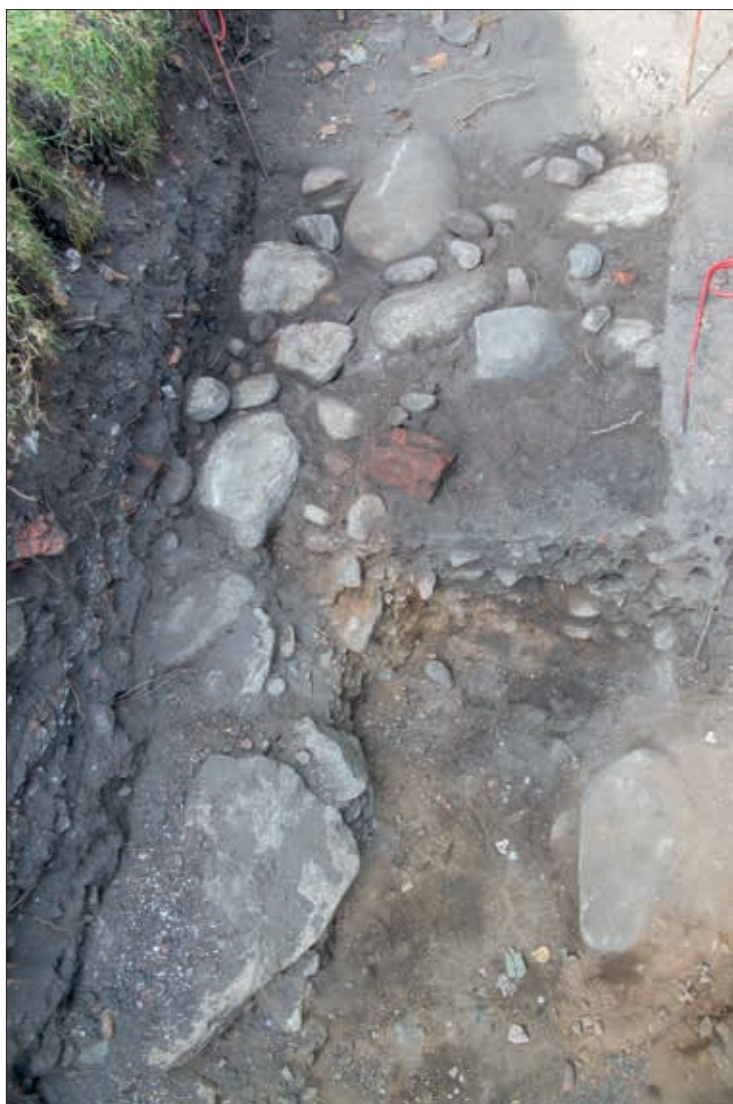
Fig 55. Nedgrävningen K96. Utan fyllning i grävenhet 12404 och med fyllning och markstenar K99 i grävenhet 13431. Mot väst. Foto: Martina Hjertman (fotonr 2014-70-173).

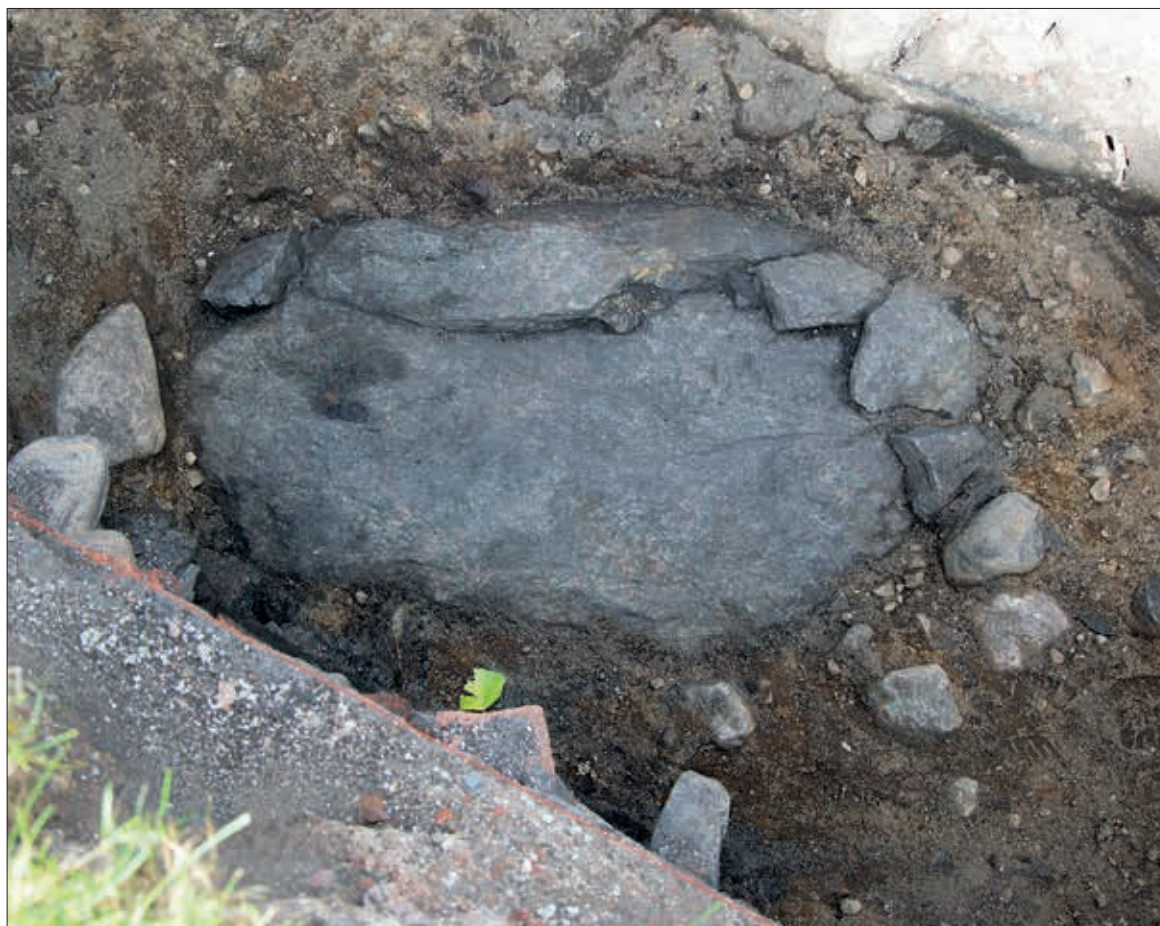
Fig 60. Den markfasta stenen K12469 och rester av de bortsprängda mindre stenarna. Mot sydost. Foto: Lena Bjugger (fotonr 2014-70-167).

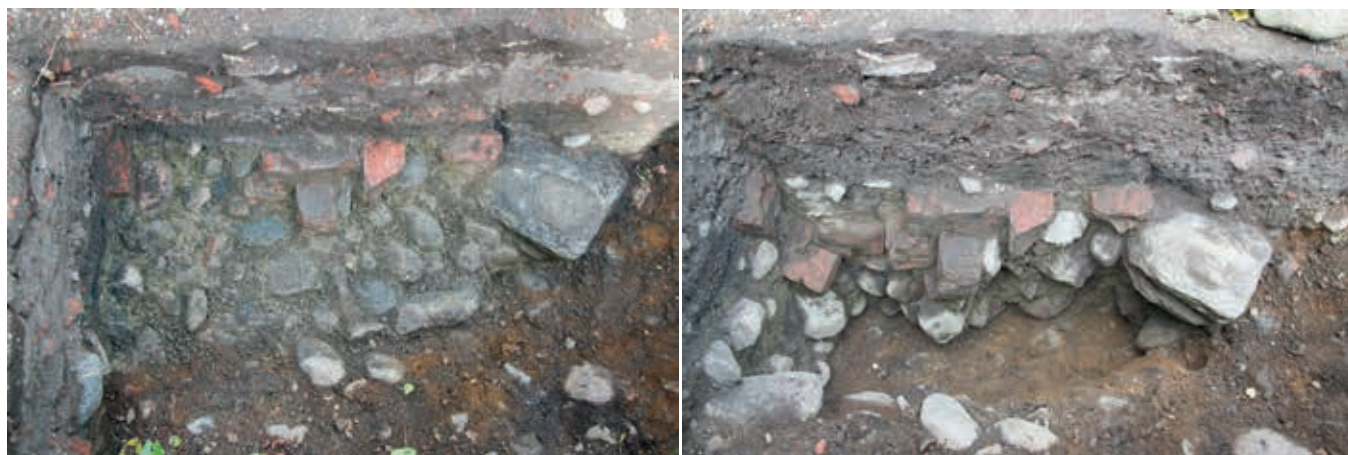
Fig 63. Bilden till vänster visar fundamentet med fyllning K97 i nedgrävningen K98. Bilden till höger visar samma nedgrävning tömd på sin fyllning. Båda mot norr. Foto: Lena Bjuggner (fotonr 2014-70-244 respektive 2014-70-246).

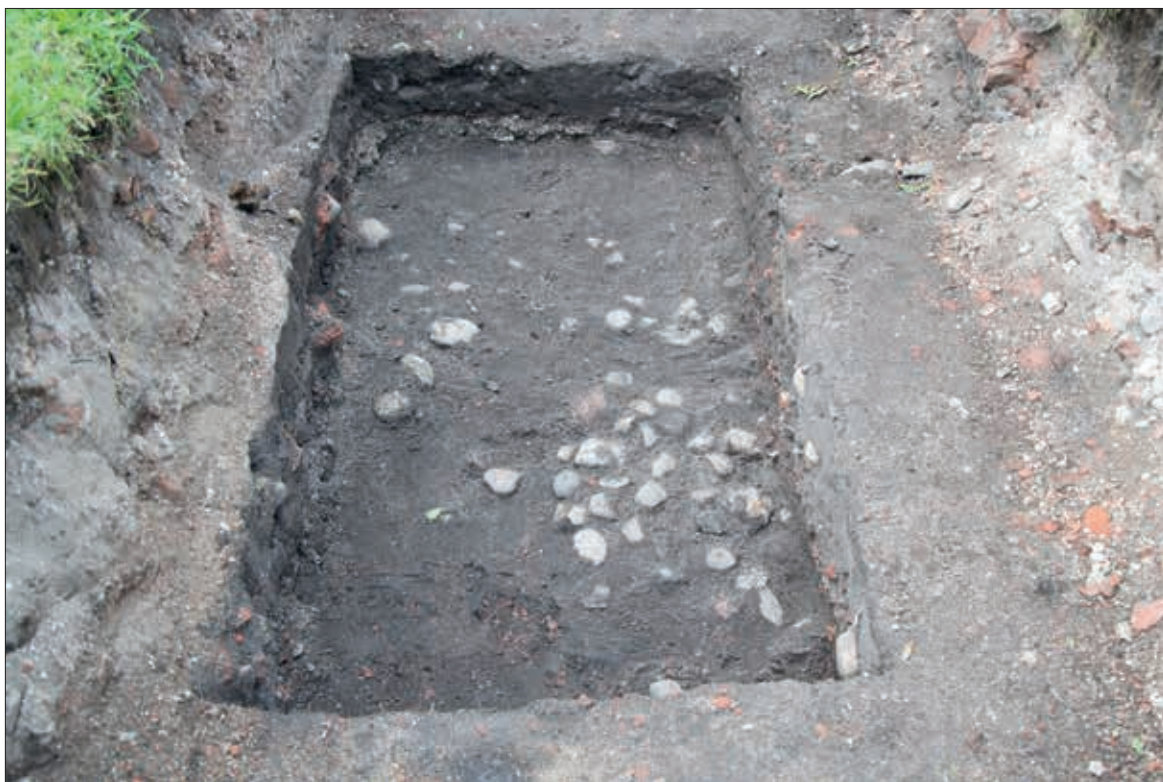
Fig 64. Stenläggning K85 i grävenheterna 11055 och 11137. Mot väst. Foto: Lena Bjuggner (fotonr 2014-70-56).

Stenläggning **K85** överlagrade K86 och bestod av en stenläggning, som påträffades i de tre östligaste grävenheterna och vilade på lager K86 (fig 48, 61 och 64). Ställvis var den mer sammanhängande i grävenheterna 11055 och 11137 och glesade ut mot söder och framför allt väster. Stenarna var 0,05-0,12 meter stora och hade en toppnivå som varierade mellan +7,39 och +7,45 m ö.h. Konstruktionen tolkades som en hårdgörning av en öppen yta. Möjligen kan den kopplas ihop med stenläggningen K91 (område 3) som hade samma stenstorlek men som låg någon/några decimeter lägre. Den var svårdaterad men kan ha lagts ut under senmedeltid.

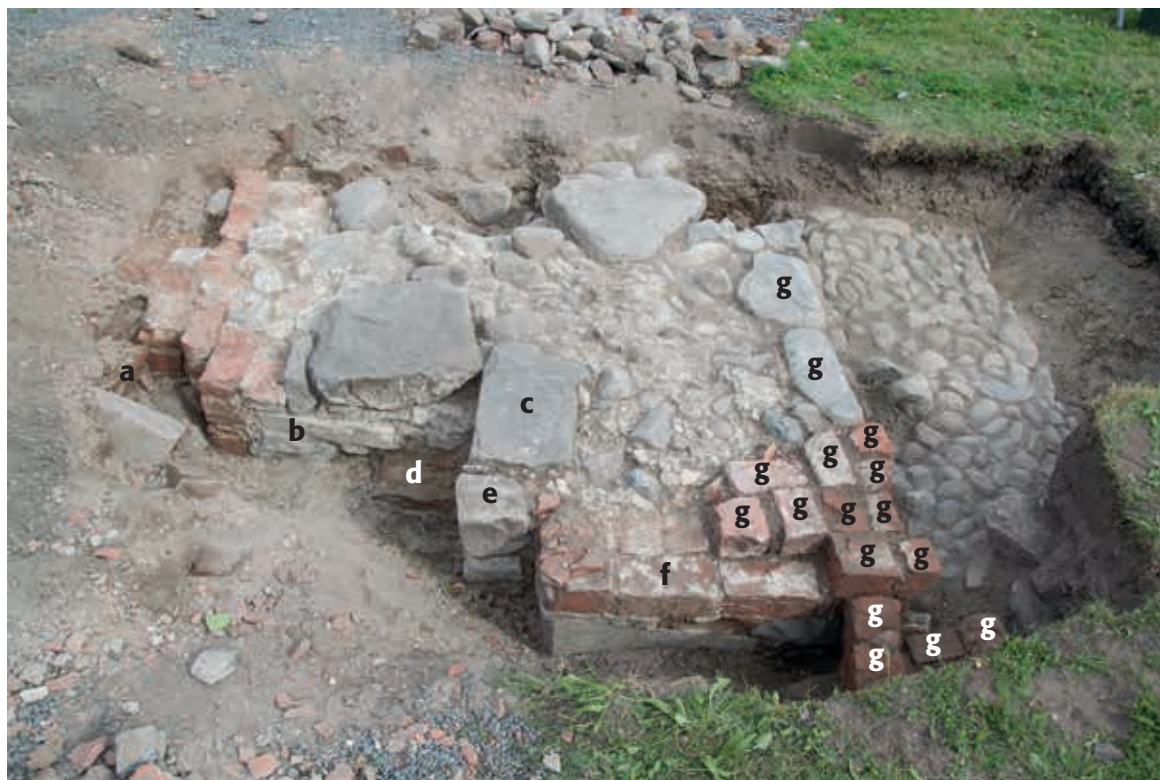
Fig 67. Murarna och stenläggningen, mot öster. Bokstäverna hänvisar till de olika delar av murverket som omnämns i beskrivningen. Foto: Martina Hjertman (fotonr 2014-70-208).

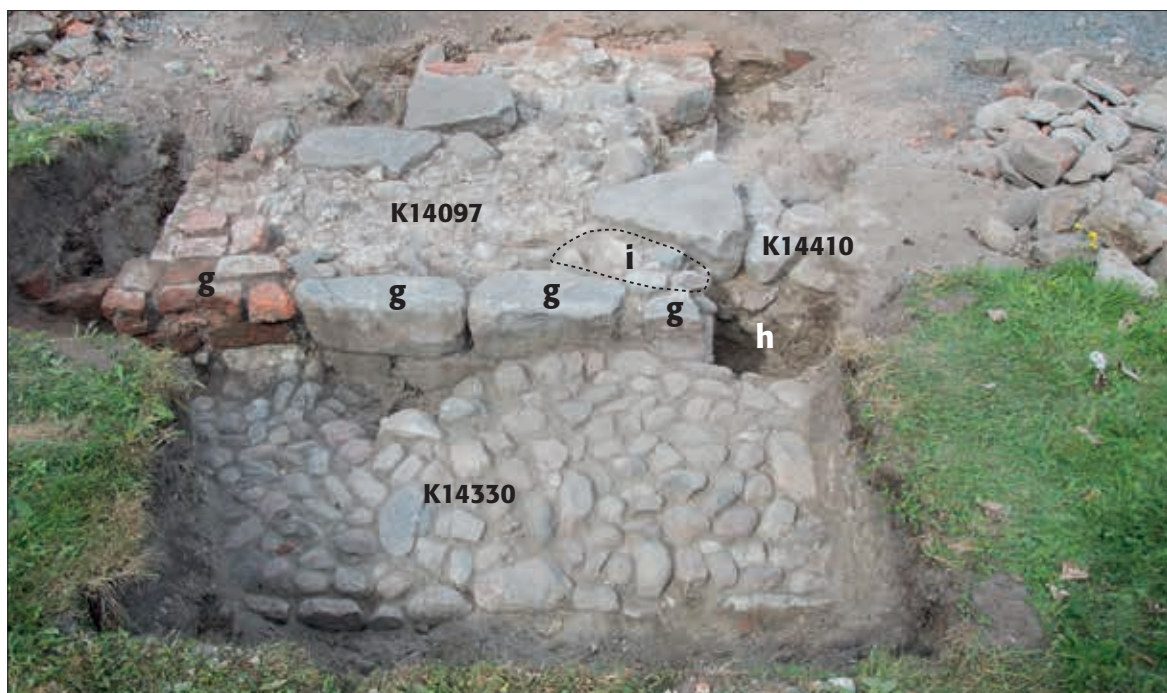
Fig 68. Murarna och stenläggningen, mot norr. Bokstäverna hänvisar till de olika delar av murverket som omnämns i beskrivningen. Foto: Martina Hjertman (fotonr 2014-70-201).

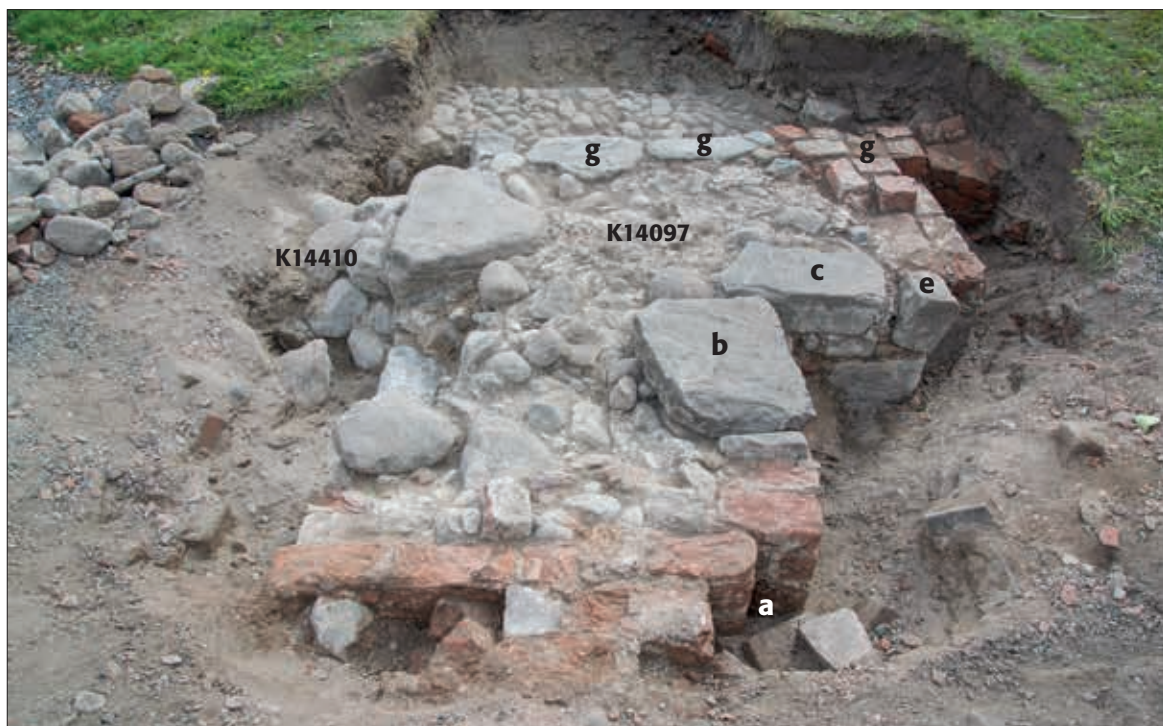
Fig 69. Murarna och stenläggningen, mot söder. Bokstäverna hänvisar till de olika delar av murverket som omnämns i beskrivningen. Foto: Martina Hjertman (fotonr 2014-70-207).

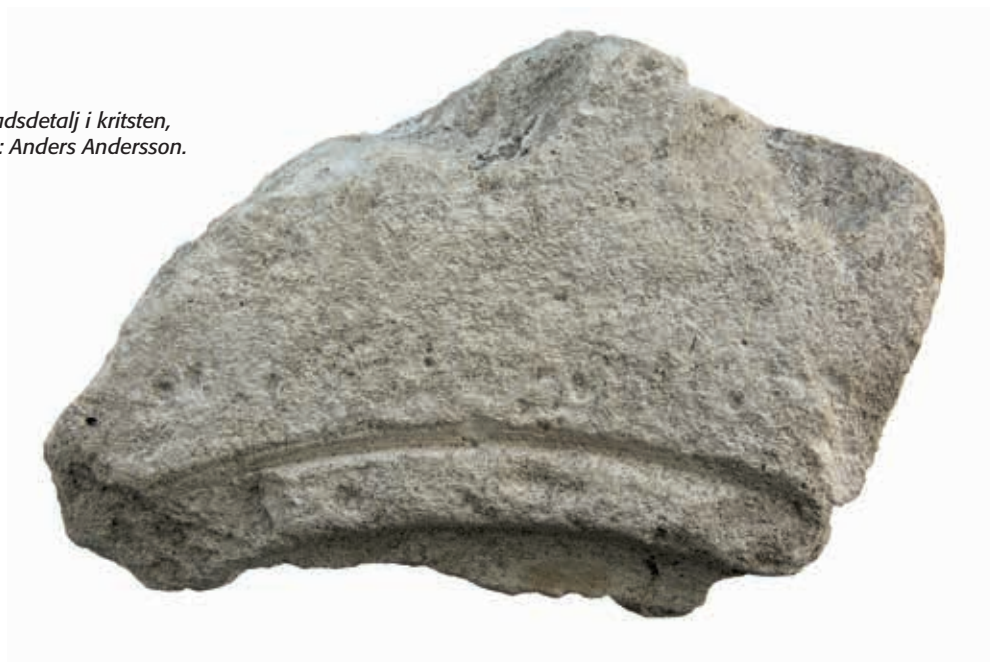
Fig 70. Byggnadsdetalj i kritsten,  
(fnr 505). Foto: Anders Andersson.

**Bergart. Kalksten.** Två bitar kalksten och ett större fragment av en kritsten (limsten) togs tillvara. Kritstenen (fnr 505), en byggnadsdetalj, är delvis bearbetad, välvd och enkelt dekorerad.

Antagligen har den suttit över en öppning (fig 70). En bit av en förmodad *pimpsten* (fnr 486) påträffades i fyllningen till en nedgrävning, inom yta J, tillsammans med bland annat keramik från högmedeltid. Bitar av *skiffer* med hål låg i och under raseringslagret inom yta G och så placerade i rivningsmassorna att det tydligt framgick att de, innan rivningen, har ingått i byggnaden. Takskiffer fanns också i ett raseringslager inom yta H. Fragmenten är i allmänhet spjälkade men i några fall kan den ursprungliga tjockleken fastställa till 1,6 - 1,8 cm och diametern på hålen är 0,9-1,1 cm. Deras ursprungliga utseende är också oklart, men ett fragment (fnr 378) visar en kvadratisk/rektangulär form (fig 71 fnr 378). En mindre bit, möjligen ett bryne eller en del av ett takskiffer, låg i en medeltida fyllning (K92) i en stenröjningsgrop (K96). Skiffer har även noterats vid undersökningarna 2011 och 2012, men tolkades då som ett efterreformatiskt ma-

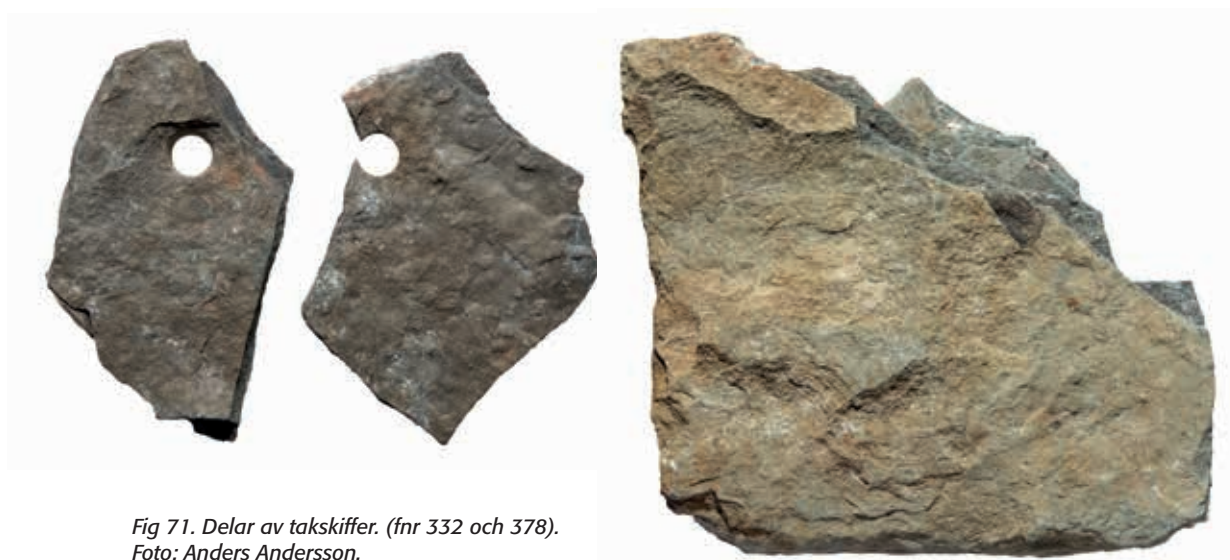
Fig 71. Delar av takskiffer. (fnr 332 och 378).  
Foto: Anders Andersson.

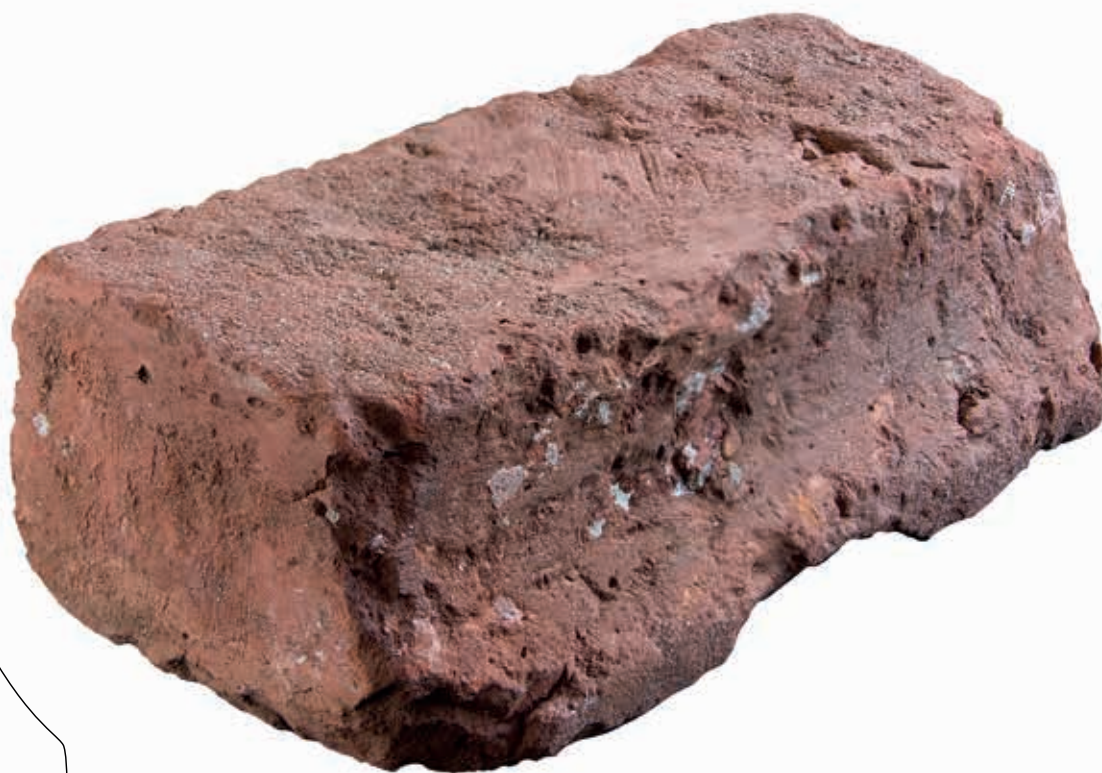
Fig 72. Formtegel med hålkälad urfasning utmed långsidan (fnr 325). Foto och profil: Anders Andersson.

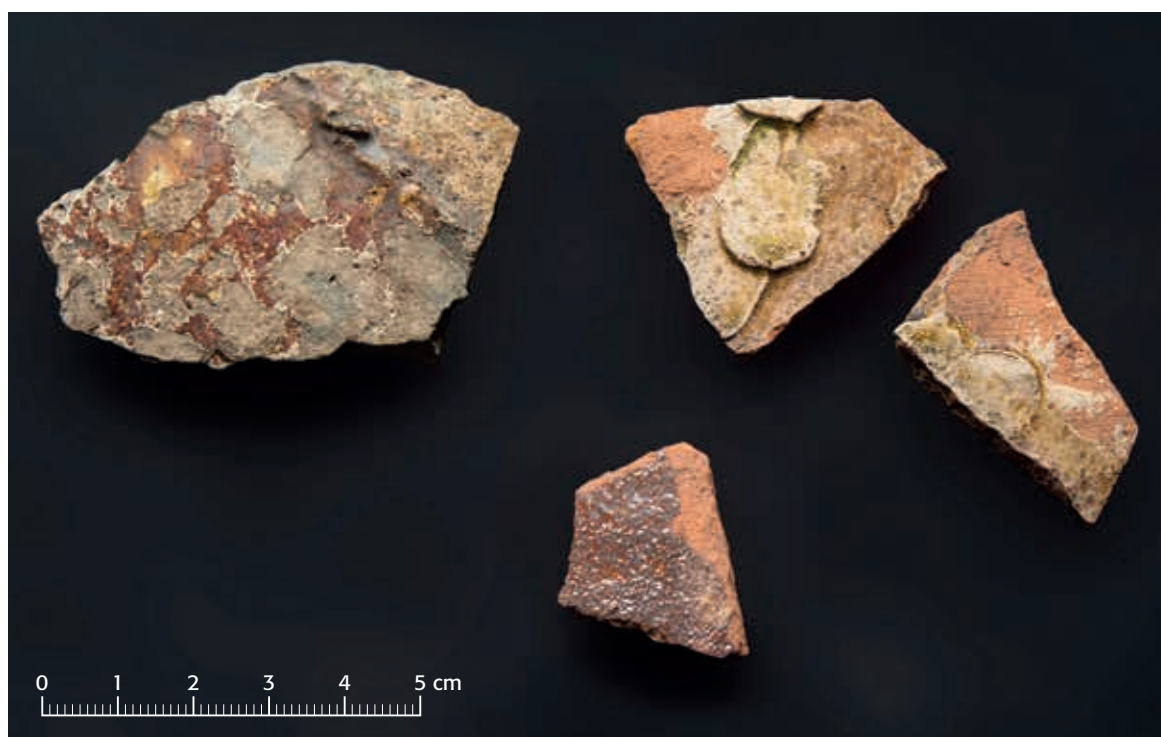
Fig 74. Några exempel på äldre rödgods (fnr 490, 472 och 478). Foto: Anders Andersson.

19 skärvor av *äldre rödgods*, tillvaratogs och 18 av dessa insamlades från yta J i lager K52, K87, K90 och K92. Två skärvor (fnr 492 och 499), troligtvis äldre rödgods, är sekundärbrända och låg inom yta J respektive K. Keramiken har en röd eller något gråaktig godsfärg (ex. fnr 473, 477). I materialet finns skärvor från kannor och med, i flera fall, pålagd fjälldekor (ex. fnr 472), men också med en pålagd list (fnr 473 och 490). En del av skärvorna bär glasyr som är skadad eller delvis har spjälkats av. Det äldre rödgodset dateras till grovt till 1250-1450 och merparten bedöms vara av sydsandinavisk produktion förutom *möjligen* fnr 478, en rödglaserad skärva. (fig 74). En möjlig bottenkärva till en kanna är kraftigt deformerad och har blivit bränd som avfall (fnr 415). Ytterligare en keramikskärva, möjligen i äldre rödgods (fnr 479), är bränd på detta sätt.

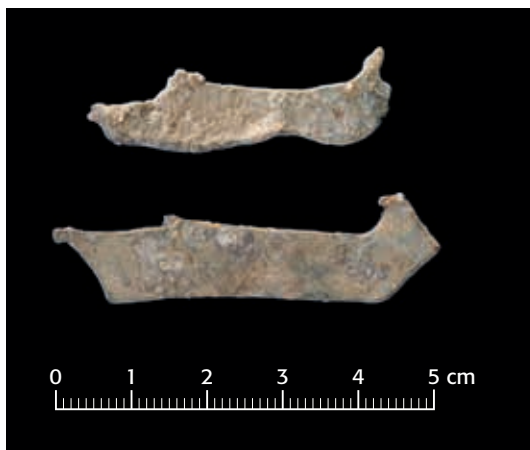
Fig. 75. Två blyföremål med okänd funktion. (fnr 403, överst och 394 nederst). Foto: Anders Andersson

Elva *blyfragment* insamlades varav ett klipp, sju smältor och 3 föremål. Två föremål har okänd funktion och ett av dem har varit utsatt för värme och är något deformerat (fnr 394 och 408). Slutligen tillvaratogs en defekt spik vars huvud är täckt med en blyplåt, i syfte att hindra järnet från att oxidera. Spikhuvuden täcktes ofta med blybitar som skydd mot regnvatten om de var fästade i tak. Smältorna tillvaratogs inom yta H och I.

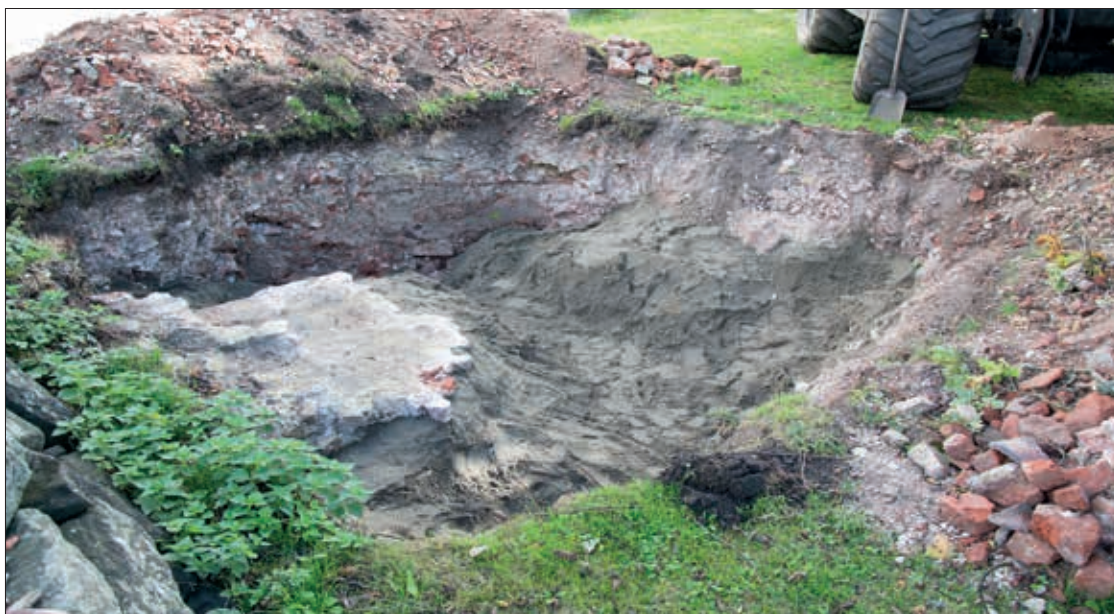
Portalen bäddas försiktigt in i sand som packas med fötterna. Mot sydost (fotonr 2014-70-275).

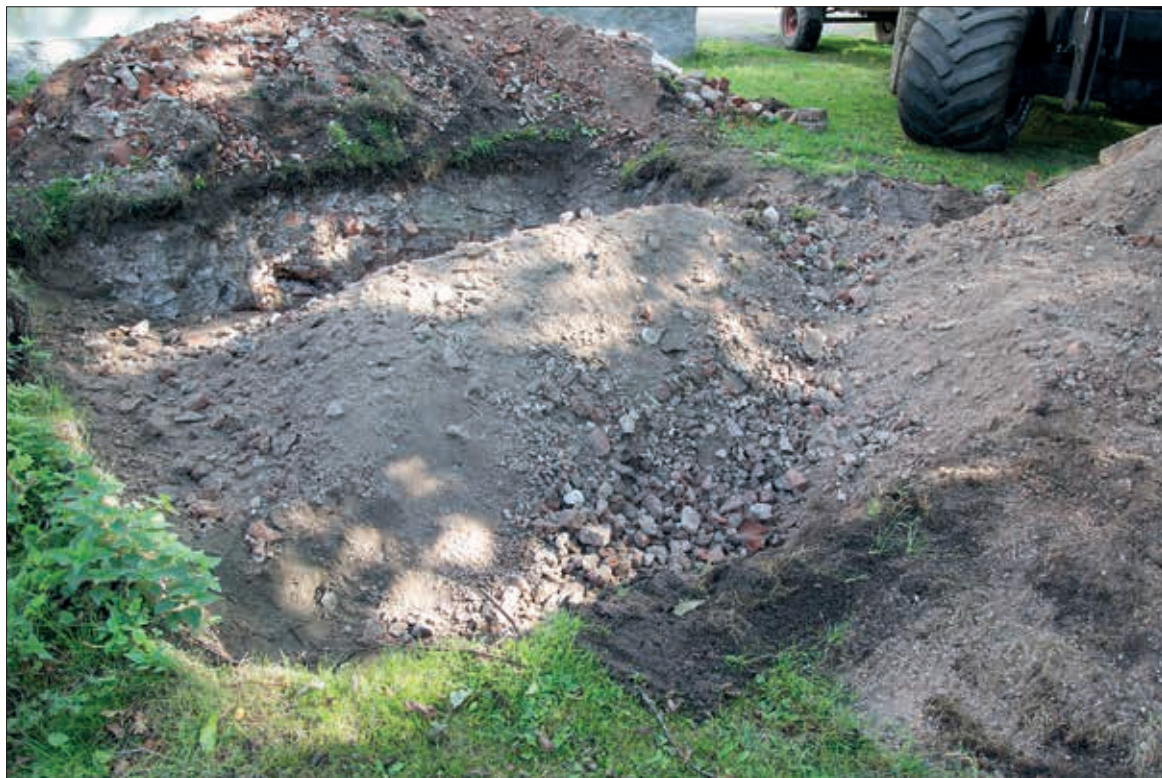
De uppgrävda massorna som sällas läggs ovanpå sanden och stenar/tegelstenar placeras i området utanför portalen. Mot sydost (fotonr 2014-70-284).
