ARKEOLOGISK UNDERSÖKNING

# Ås kloster i nytt ljus -År 3

HALLAND, ÅS SOCKEN, ÅSKLOSTER 1:1, RAÄ 190

ARKEOLOGISKA RAPPORTER FRÅN HALLANDS LÄNSMUSEER  
2015:5

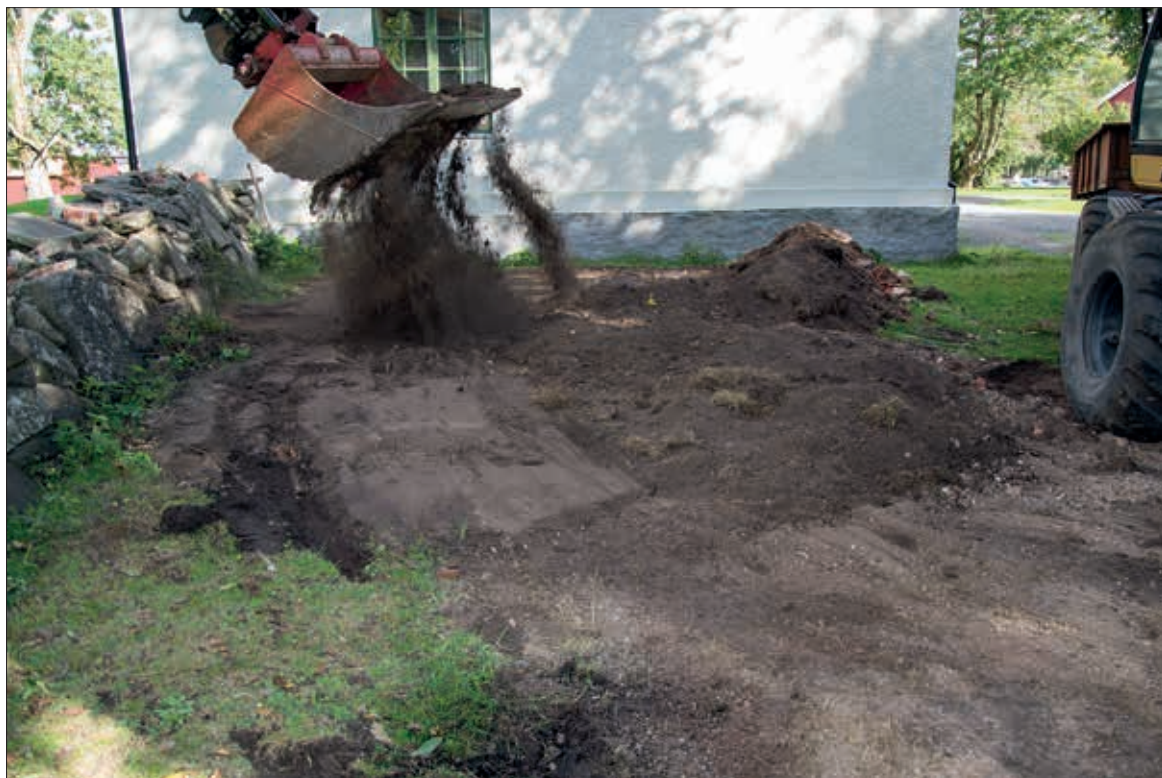
Det nästan igenfyllda schaktet. Mot ost (fotonr 2014-70-285).

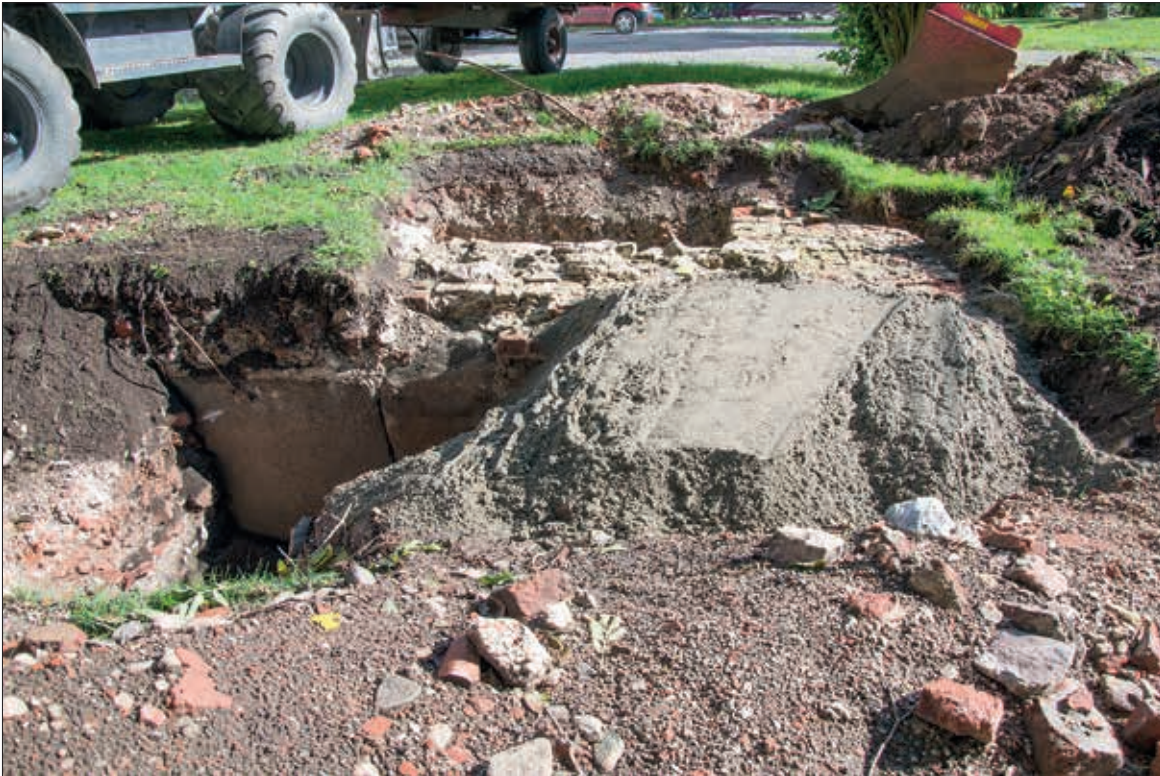
Igenfyllning av yta H:

Sand läggs över murarna och kring murarna. Mot ost (fotonr 2014-70-269).

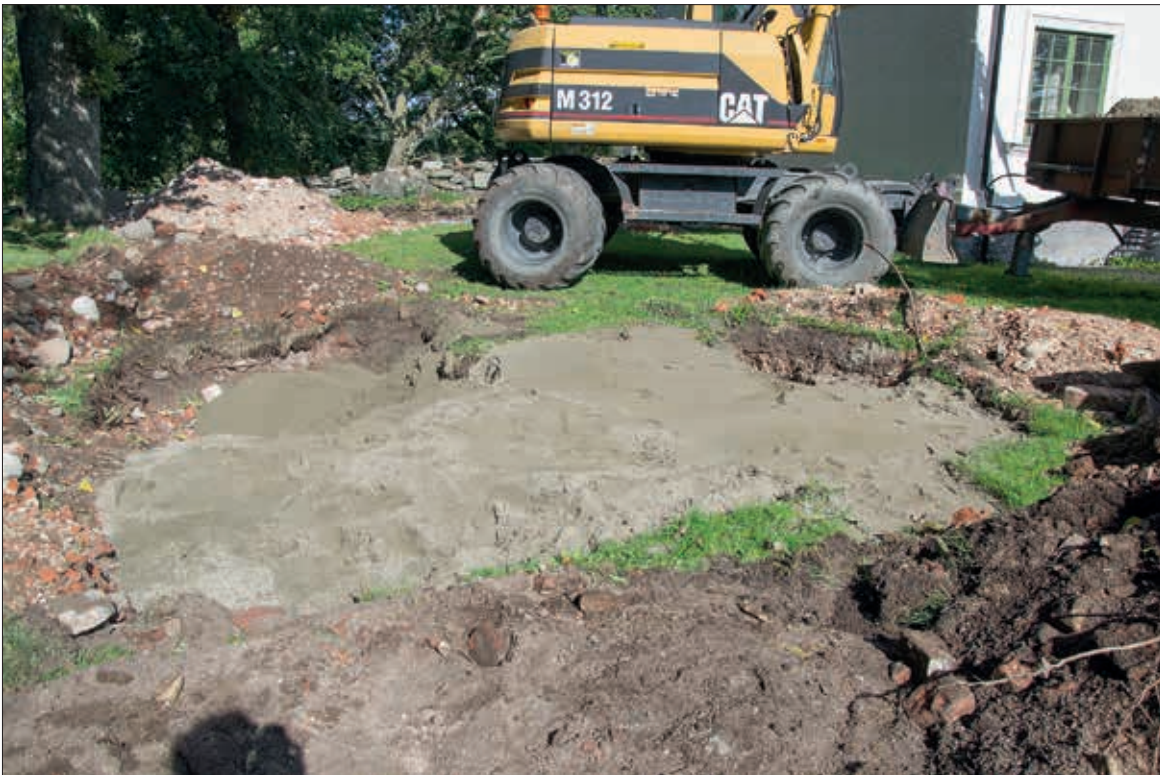
Schaktet är nästan helt uppfyllt med sand och packas med grävmaskinens skopa. Mot norr (fotonr 2014-70-271).

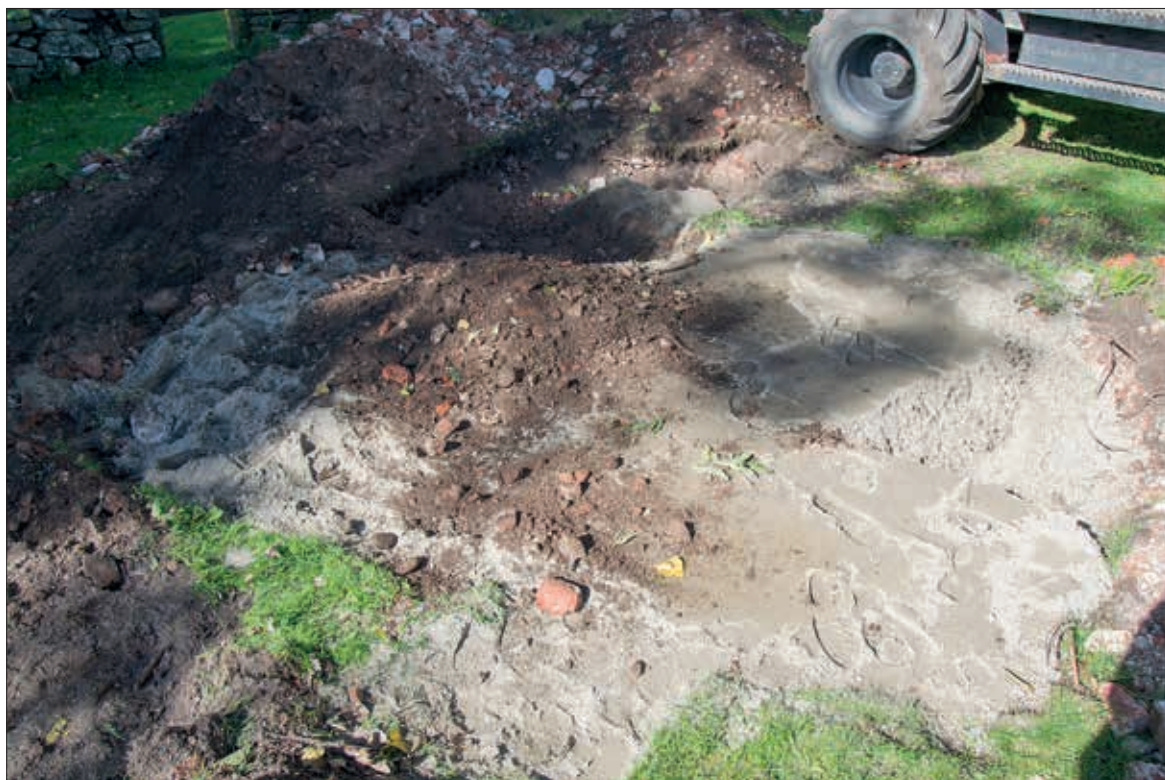
Uppgrävda massor sållas innan de läggs ovanpå sanden och packas försiktigt med grävmaskinens skopa. Mot nordost (fotonr 2014-70-272).

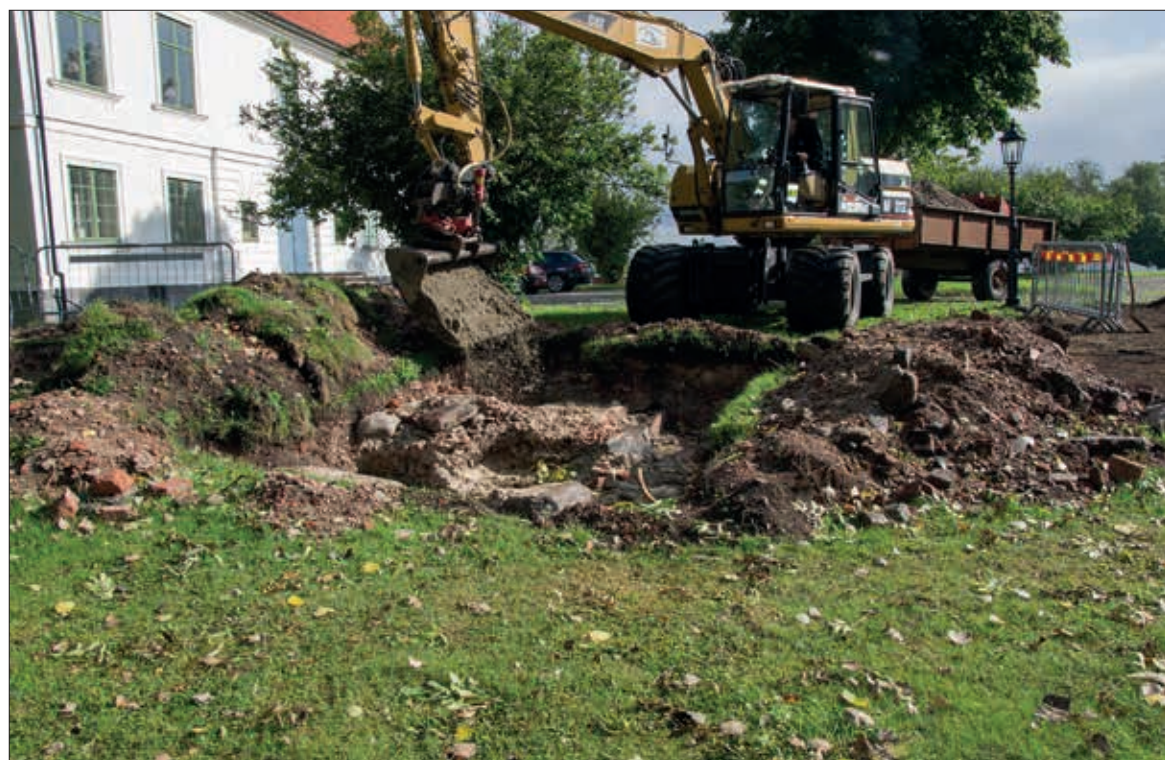
#### Igenfyllning av yta I:

Påbörjad igenfyllning med sand. Mot nordost (fotonr 2014-70-263).

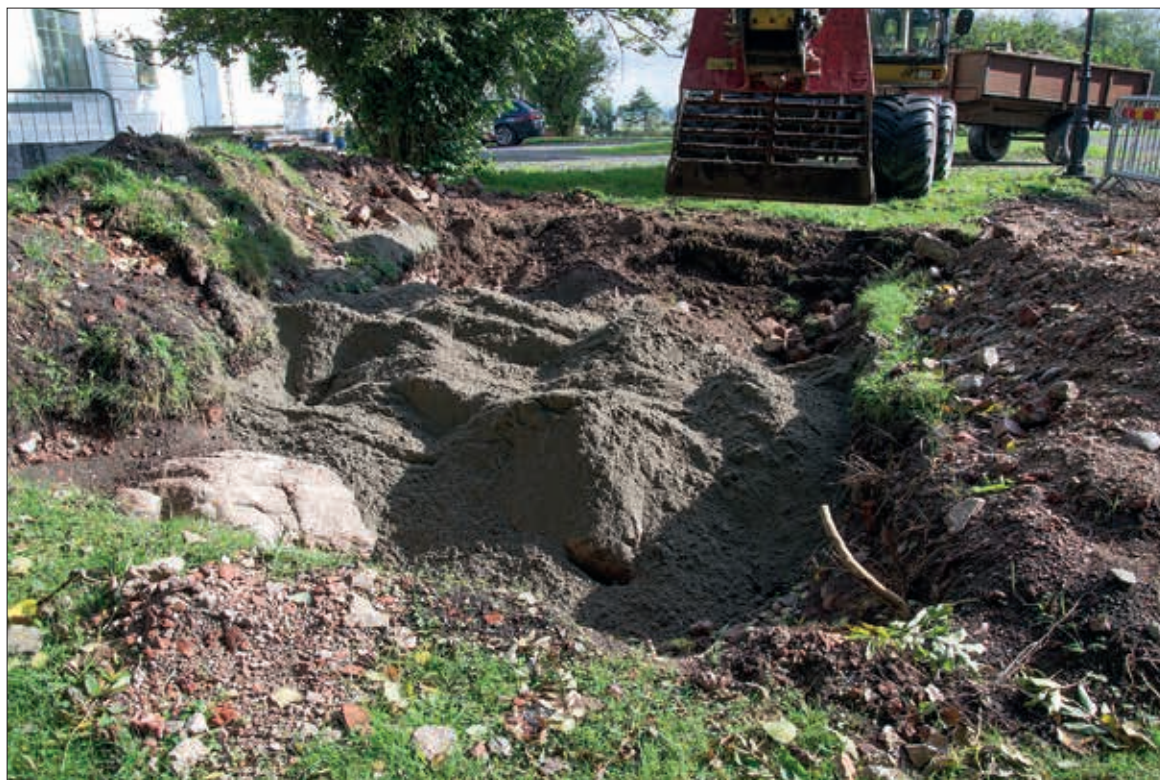
Sand läggs ovanpå och kring murarna. Mot ost (fotonr 2014-70-264).

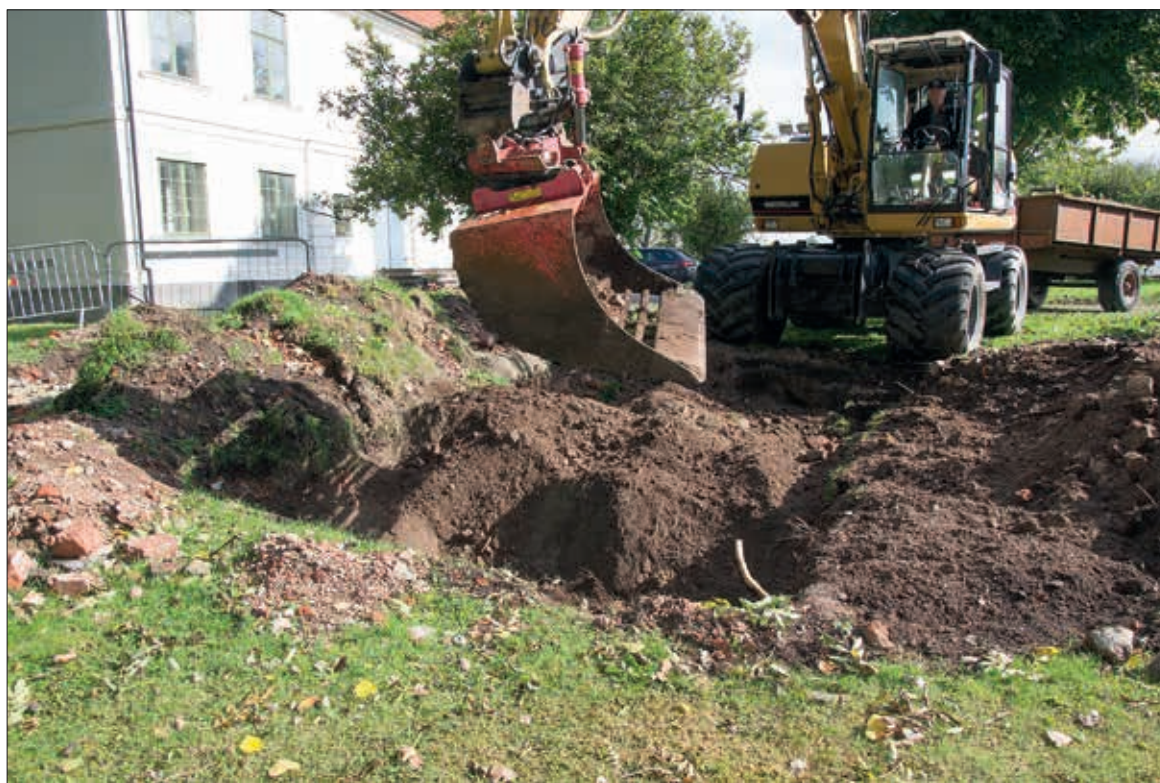
De uppgrävda massorna sållas från större stenar och tegelstenar och läggs ovanpå sanden. Mot nordost (fotonr 2014-70-265).

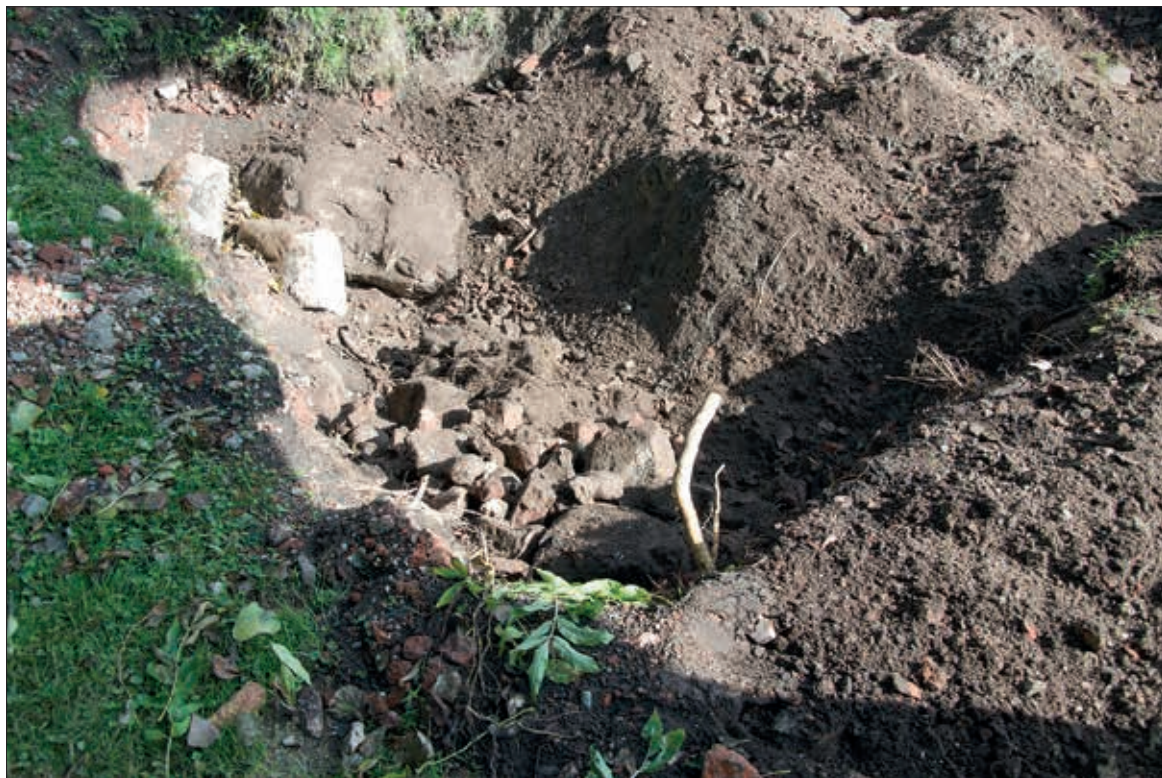
Större stenar och tegelstenar läggs i den del av schaktet som inte innehåller murar. Mot nordost (fotonr 2014-70-266).

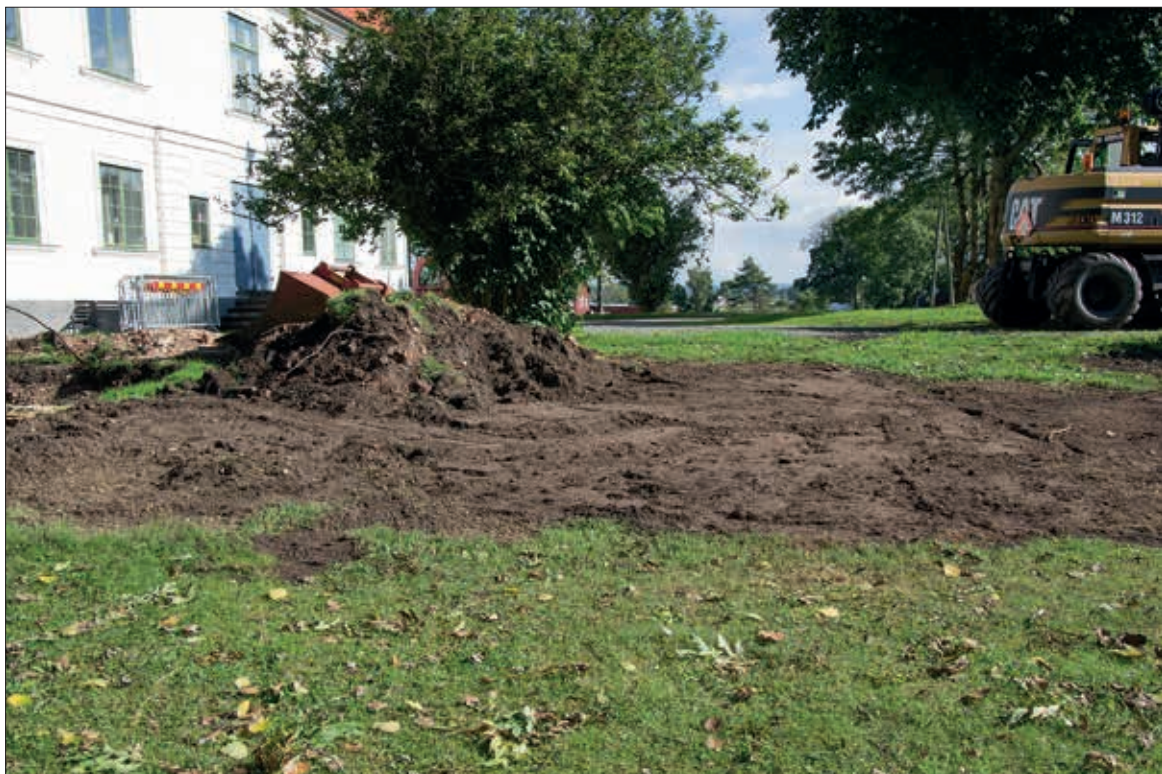
Det igenfyllda schaktet. Mot ost (fotonr 2014-70-268).

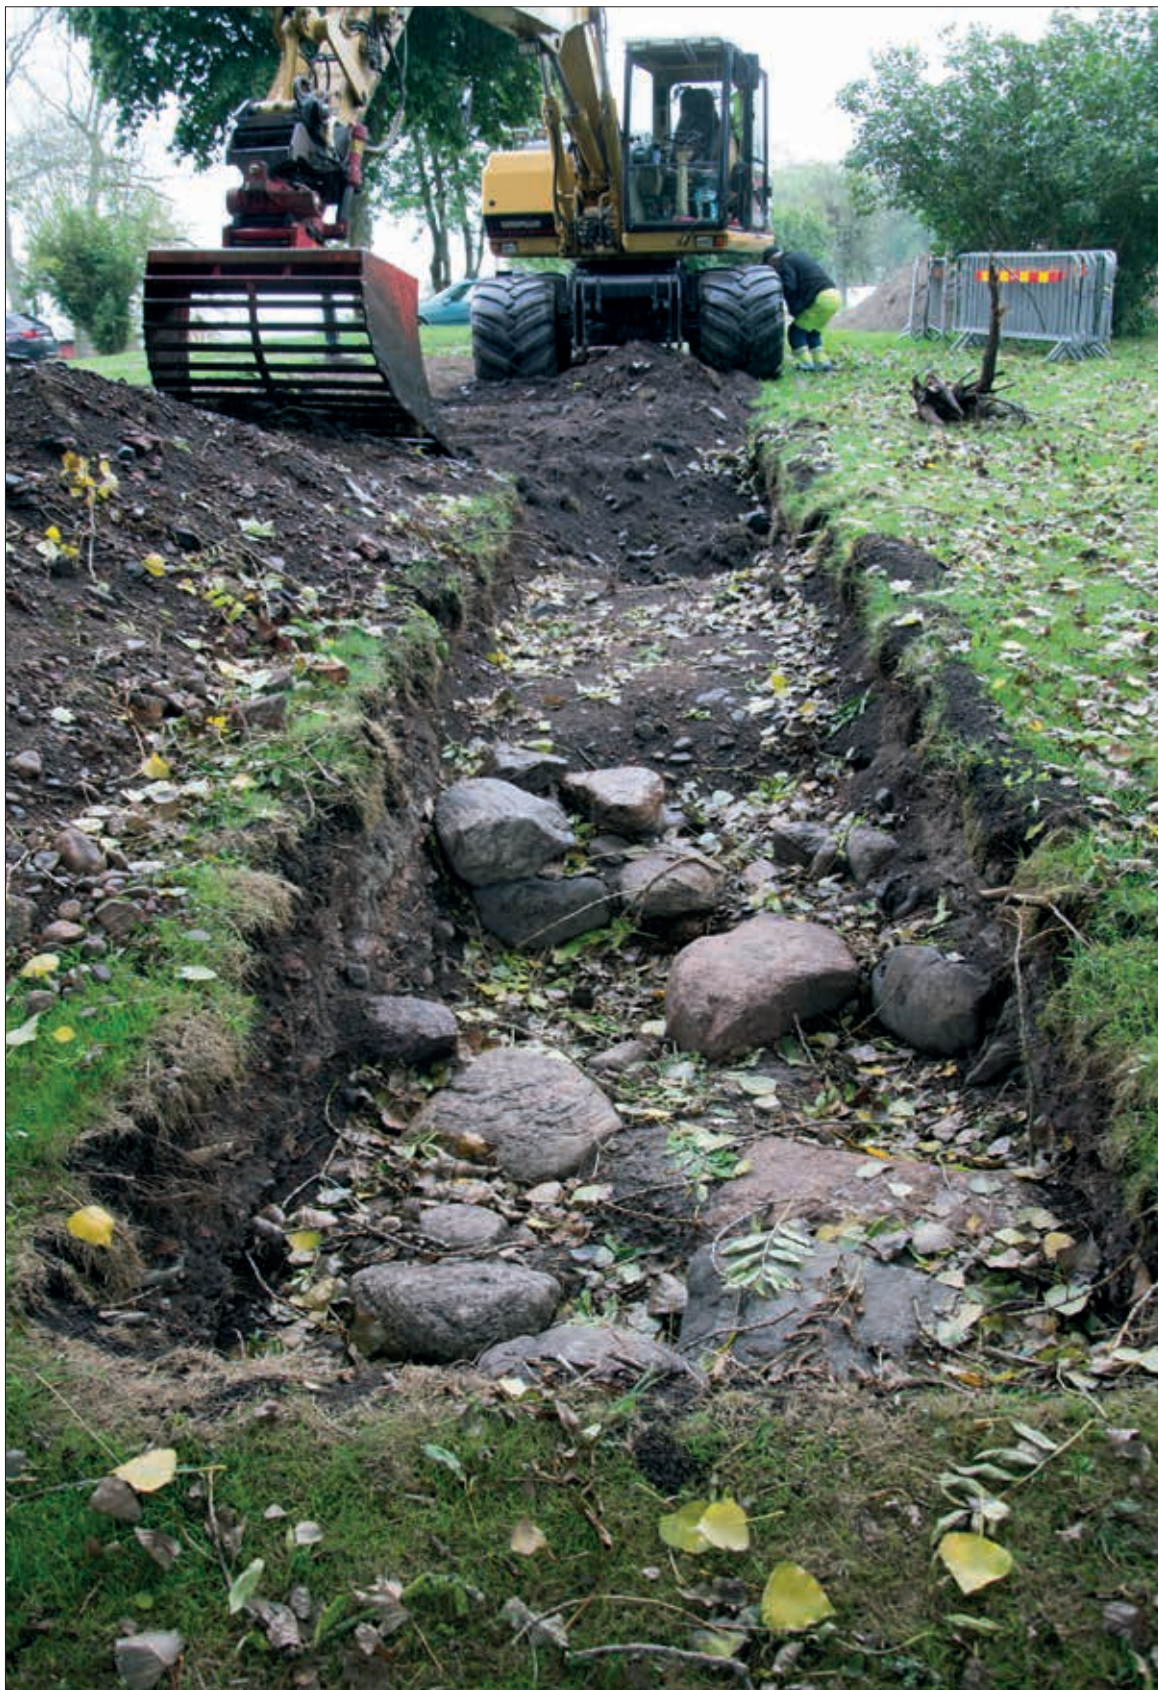
Igenfyllning av yta J:

Schaktet fylls successivt igen med de uppgrävda massorna. Mot ost (fotonr 2014-70-261).

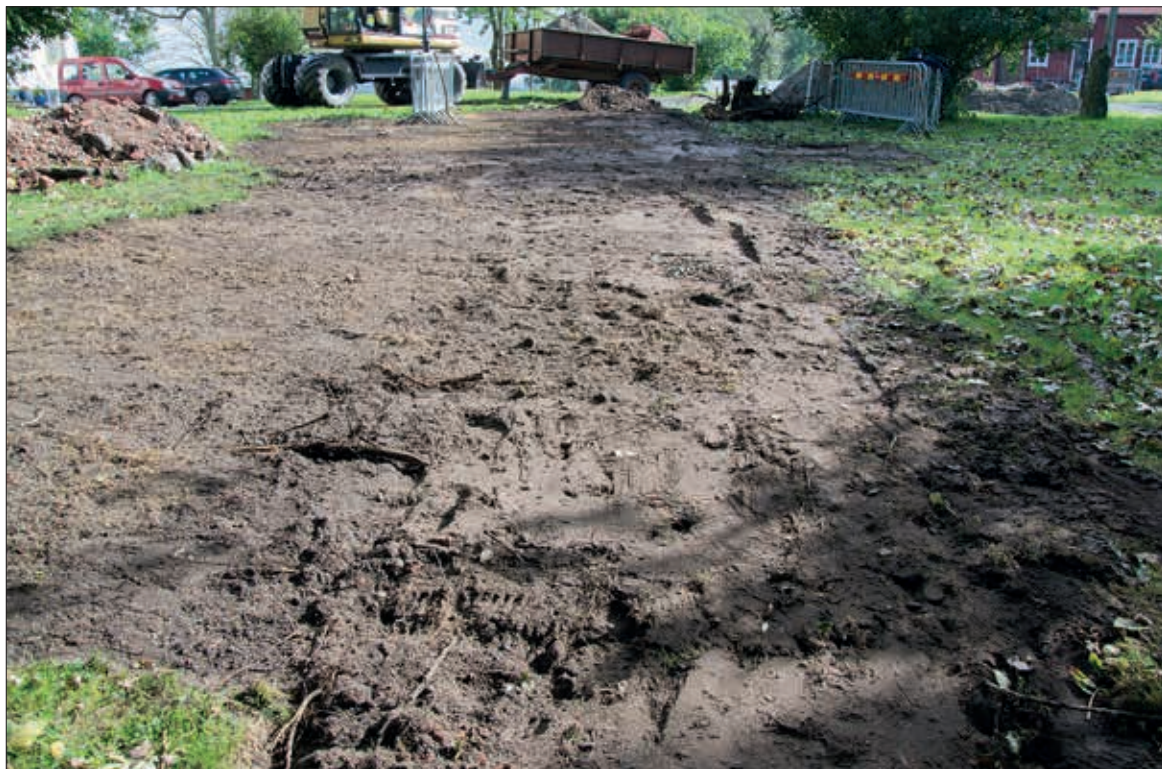
Det igenfyllda schaktet. Mot ost (fotonr 2014-70-262).

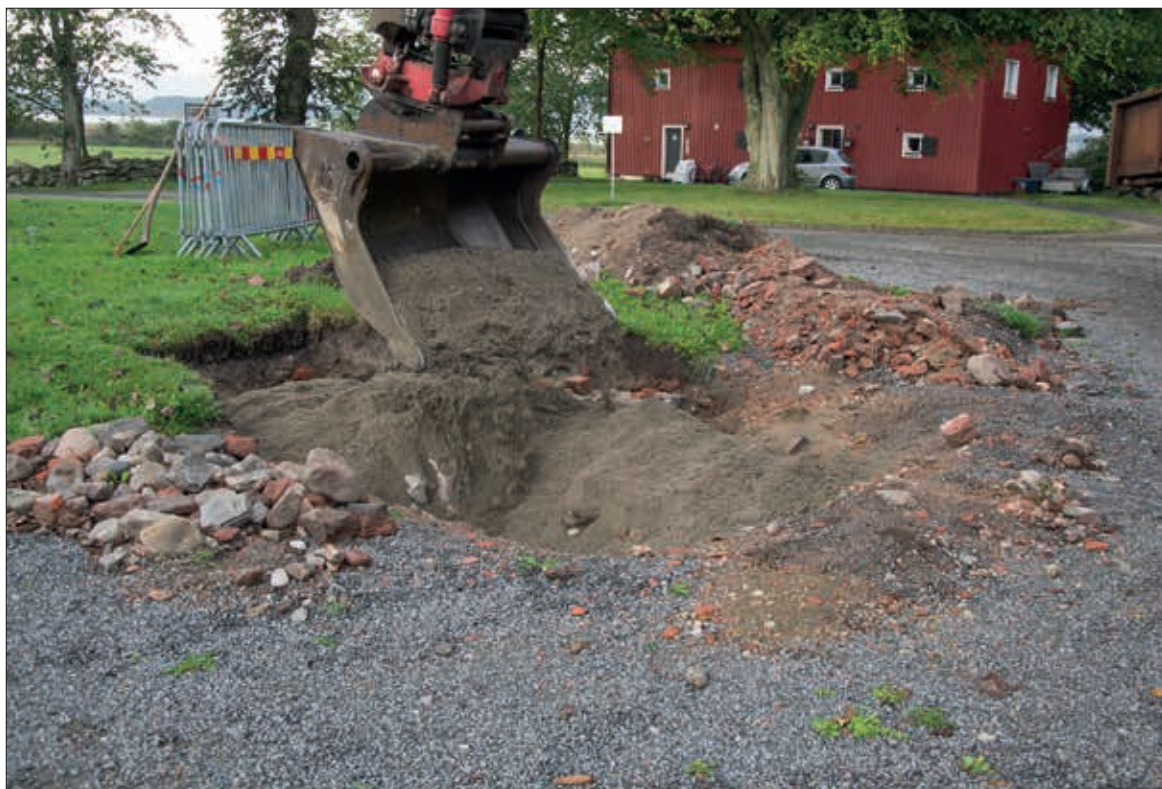
Igenfyllning av yta K:

Påbörjad igenfyllning med sand ovanpå murarna. Mot sydväst (fotonr 2014-70-255).

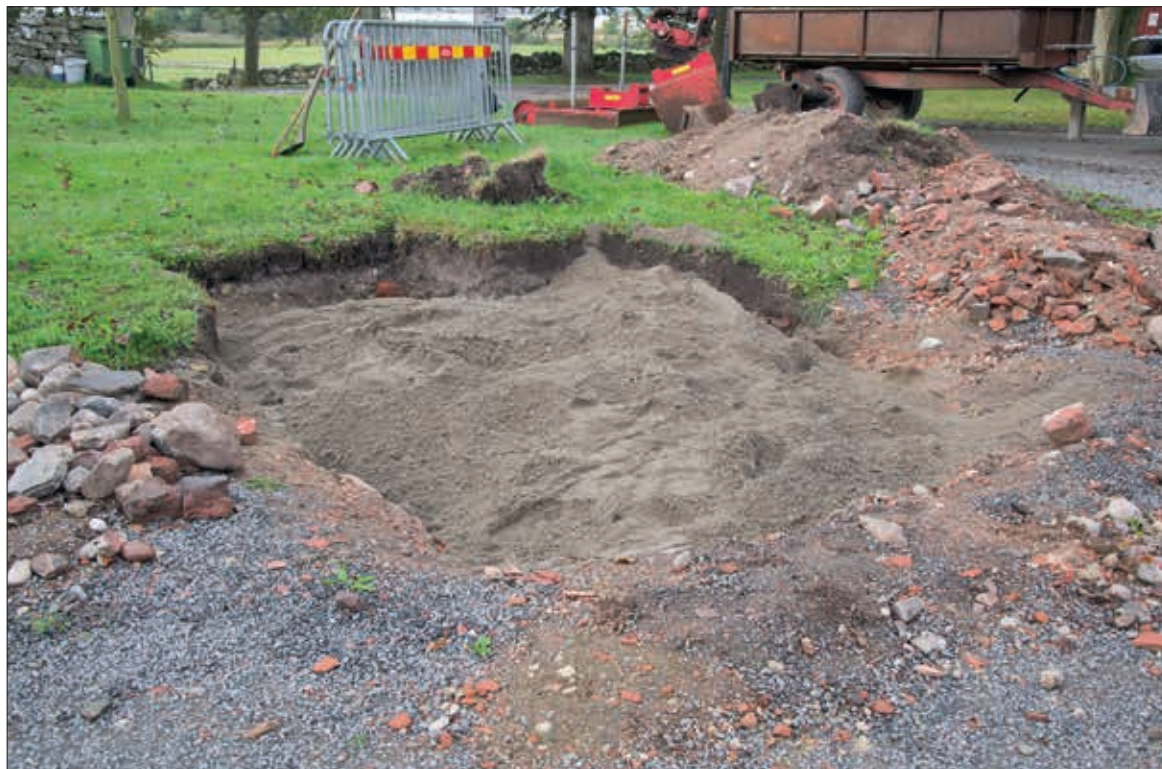
Sand fylls på upp till grusplans- och gräsmattenivå. Mot sydväst. Mot syd (fotonr 2014-70-256).

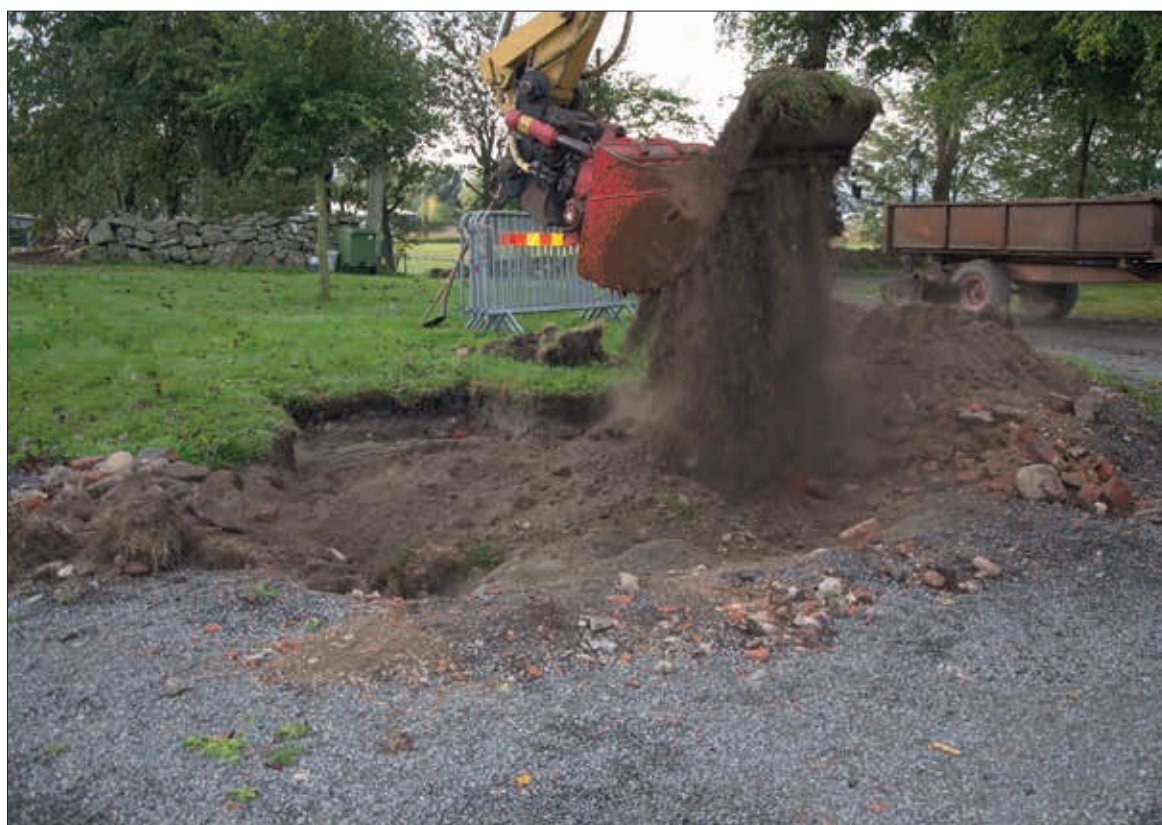
De uppgrävda massorna sållas för att sedan läggas ovanpå sanden. Mot syd (fotonr 2014-70-257).

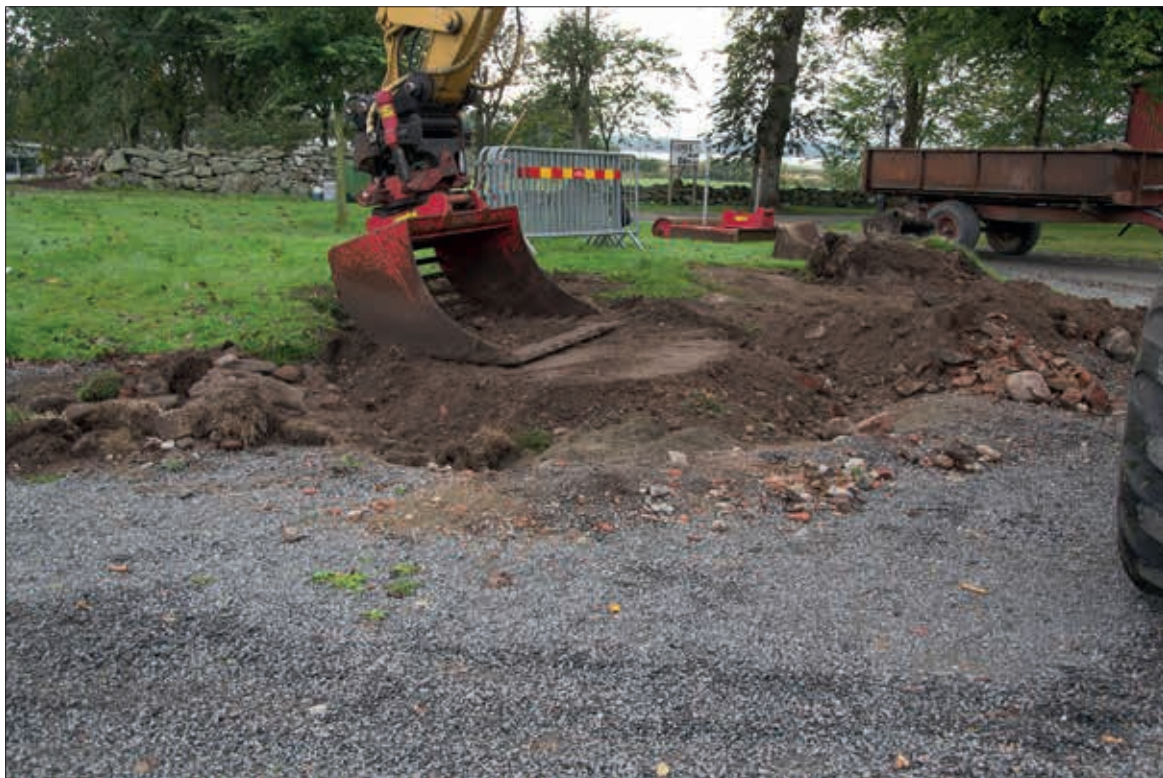
Jordmassorna packas försiktigt med hjälp av grävmaskinens skopa. Mot syd (fotonr 2014-70-258).

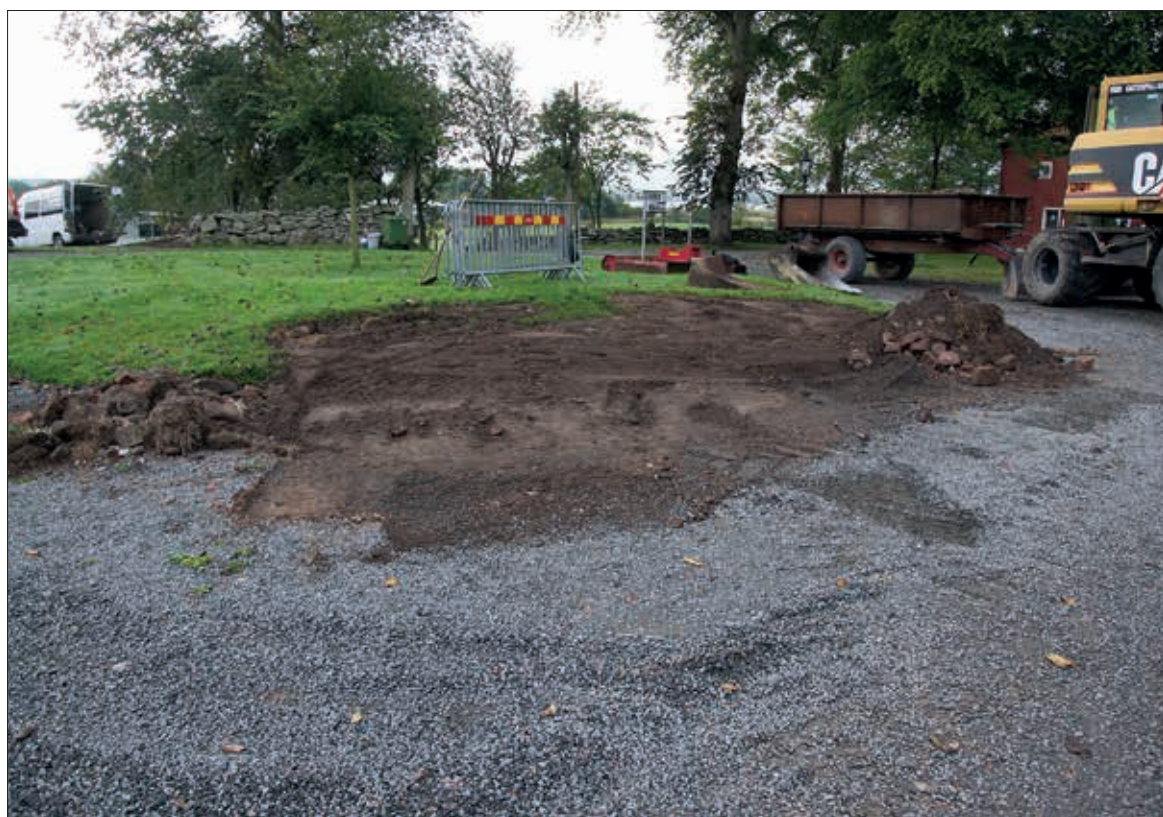
Det igenfyllda schaktet. Mot syd (fotonr 2014-70-259).
