## Arkeologisk förundersökning i källare, Kirsten Munk 1, Halmstad stad

Halland, Halmstad stad, Kirsten Munk 1, Kv. Kirsten Munk, RAÄ 44:1

Arkeologisk förundersökning.

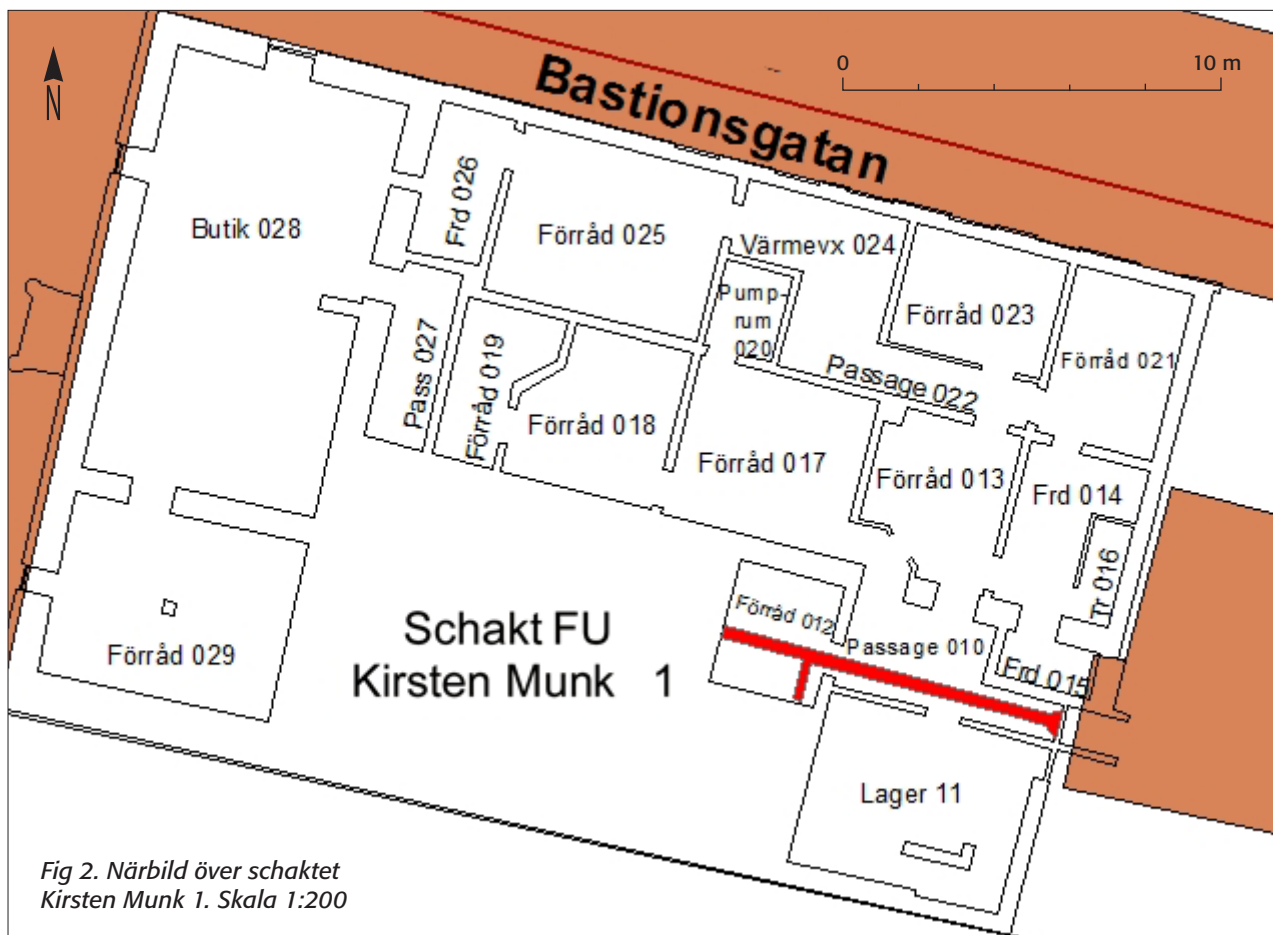
I västra delen av schaktet gick ett gjutjärnsrör ut från väggen i förråd 012 som kapades med hjälp av vinkelslip och ersattes med ett plaströr. Gjutjärnsröret hade gått ner i mar-

ken och ytterligare cirka 1 meter österut. Resten av röret österut bestod av ett cementrör som fortsatte österut ut till ytterdörren vid passage 010 (se fig 2).

Längs med den sydvästra delen av schaktet inom förråd 012 fanns ytterligare ett rör i järn med okänd funktion. Precis vid mellanväggen mellan förråd 012 och passage 010 fanns en del av ett cementrör i nordöstra delen som dock låg helt löst men där vatten gått ut direkt i jorden då röret inte var igenpluggat. Detta kom att tas bort. Det nya röret drogs mellan förrådet och passagen och hade en relativt väst-östlig orientering i hela schaktet. Efter att plaströr lagts ner i schaktet och en brunn innanför och en brunn utanför passage 010 hade bytts ut återfylldes schaktet. Fyllningen bestod av delarna av det borttagna cementröret och hela schaktet göts sedan igen med betong.

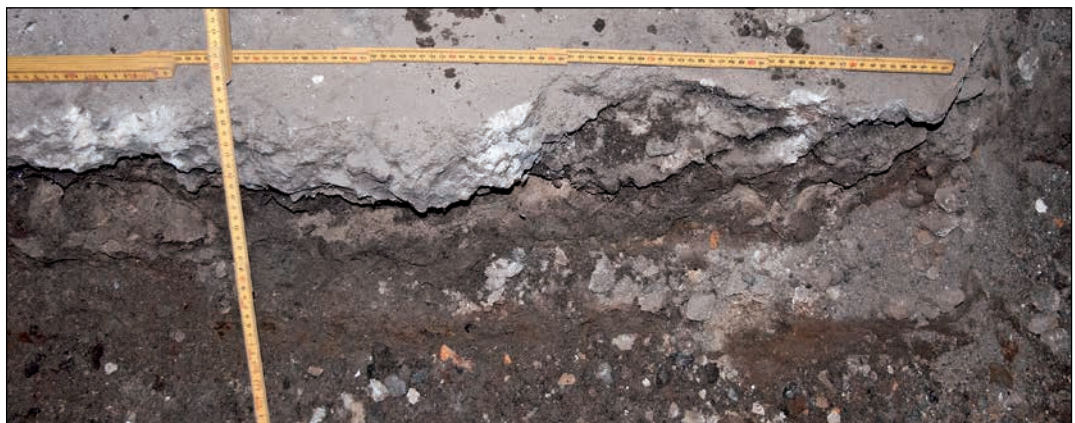
*Fig 3. Del av södra profilen i förråd 012. Foto mot söder. (Fotonr. 2014-11-015). Fotograf: Fredrik Larsson.*

Direkt under golvet fanns ett skikt med mycket finkornig fuktig sättsand cirka 0,04 meter tjockt. Fyllningen i schaktet bestod av främst grusig sand samt med inslag av mycket humös silt med inslag av kol. Även ett par bitar av maskinslaget tegel fanns i den syd-

västra profilen samt ett rostigt spik. Både i väster och öster under golvplattan fanns synliga kulturlager bestående av cirka 0,20-0,30 meter brunsvart kompakt silt med innehåll av träkol och enstaka bitar av tegel. Kulturlagret påverkades ej av rörläggningen då äldre rör som togs bort redan hade rört om befintligt kulturlager. Med undersökning i form av markundersökningskäpp (MUK) framkom det under kulturlagret, en nivå gul mycket finkornig sand, troligen flygsand, 0,03 meter tjock. Härunder kom ett gråaktigt mycket finkornigt sandlager, 0,02 meter tjockt, som sannolikt också bestod av flygsand men som uppvisade spår av vegetation alternativt stått under vatten en längre tid. Under den grå sanden kom en gul något mer grovkornig sand 0,33 meter tjock som troligen utgjort strandzon till Nissan. Därunder följde mycket fuktig blålera.

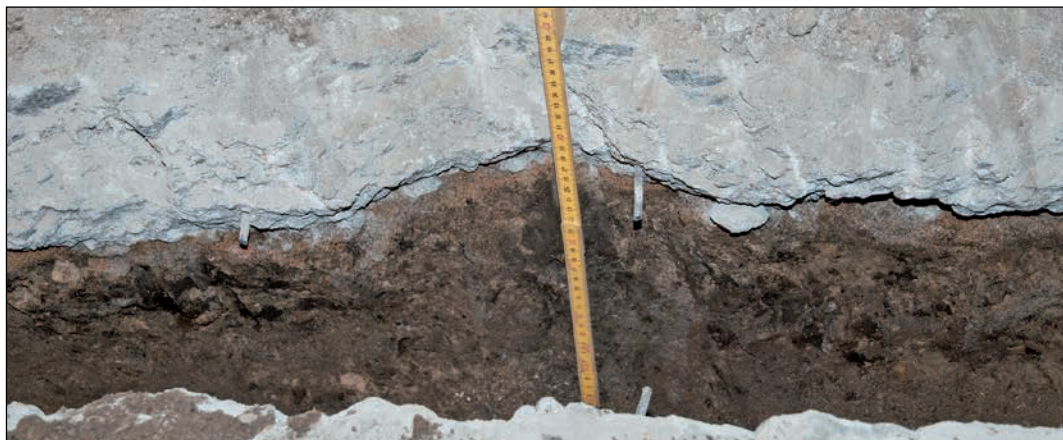
Fig 4. Del av södra profilen passage 010. Foto mot söder. (Fotonr. 2014-11-017). Fotograf: Fredrik Larsson.

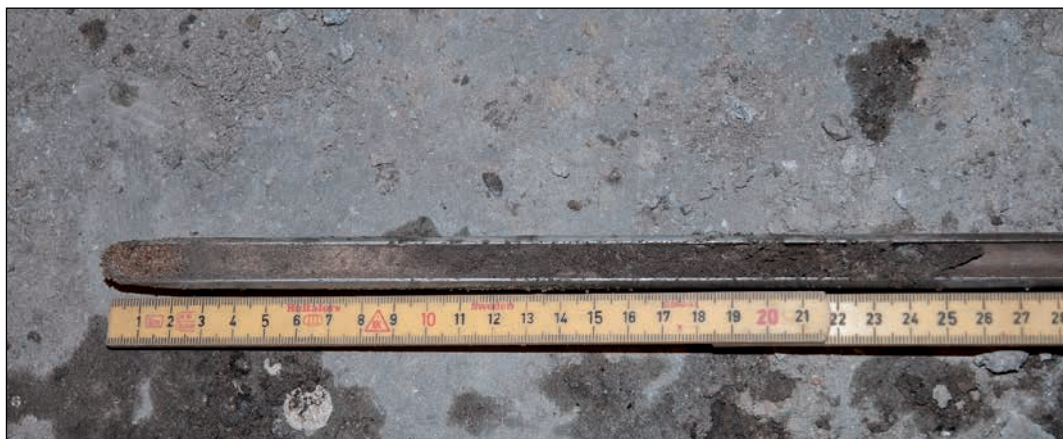
Fig 5. Lagerföljd i passage 010. Foto mot söder. (Fotonr. 2014-11-024). Fotograf: Fredrik Larsson.

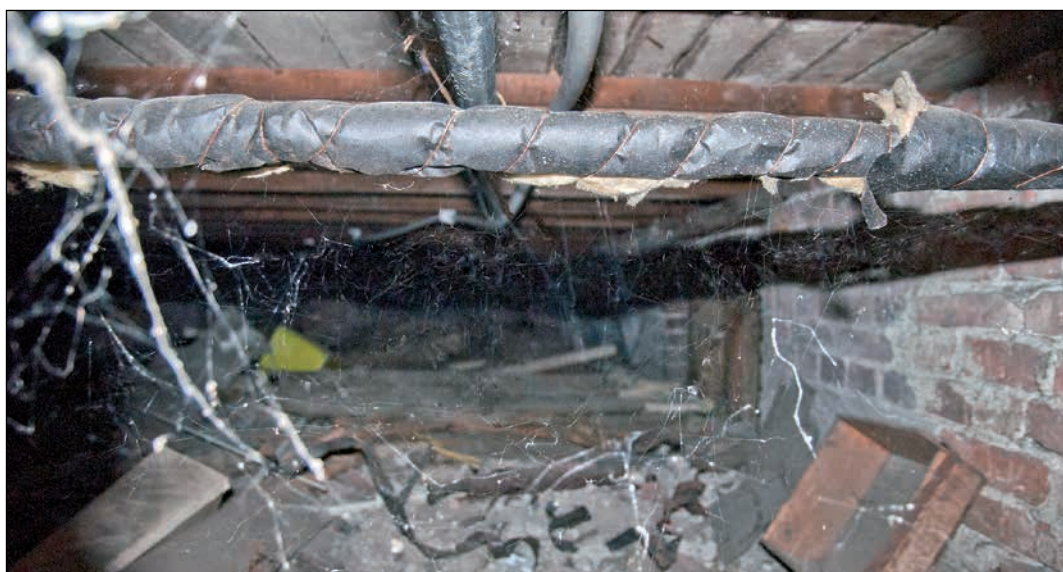
Fig 6. Utrymme väster om förråd 012 finns ej med på ritning år 2001. Foto mot väster. (Fotonr. 2014-11-033). Fotograf: Fredrik Larsson.

Väster om förråd 012 finns ett utrymme som var synligt endast genom en luftventil. Det tycktes vara ett relativt stort rum, cirka 15-20 m<sup>2</sup>, dock låg golvnivån eventuellt cirka 0,5 meter högre än i förråd 012. Rummet finns inte med på planritningen och på norra sidan fanns en trälucka som satt fastskruvad i väggen som sannolikt ledde in till rummet. De synliga rören som fanns i taket av rummet ansågs av VVS-personalen härröra från 1980-tal som tidigast. För övrigt var rummet fyllt av bråte, en trälåda och troligen byggnadsmaterial.
