# Ombyggnation av Västra längen, Varbergs fästning

Halland, Varberg, Varbergs fästning, RAÄ 27

Undersökningen utförd 2013

Arkeologisk förundersökning 2013.

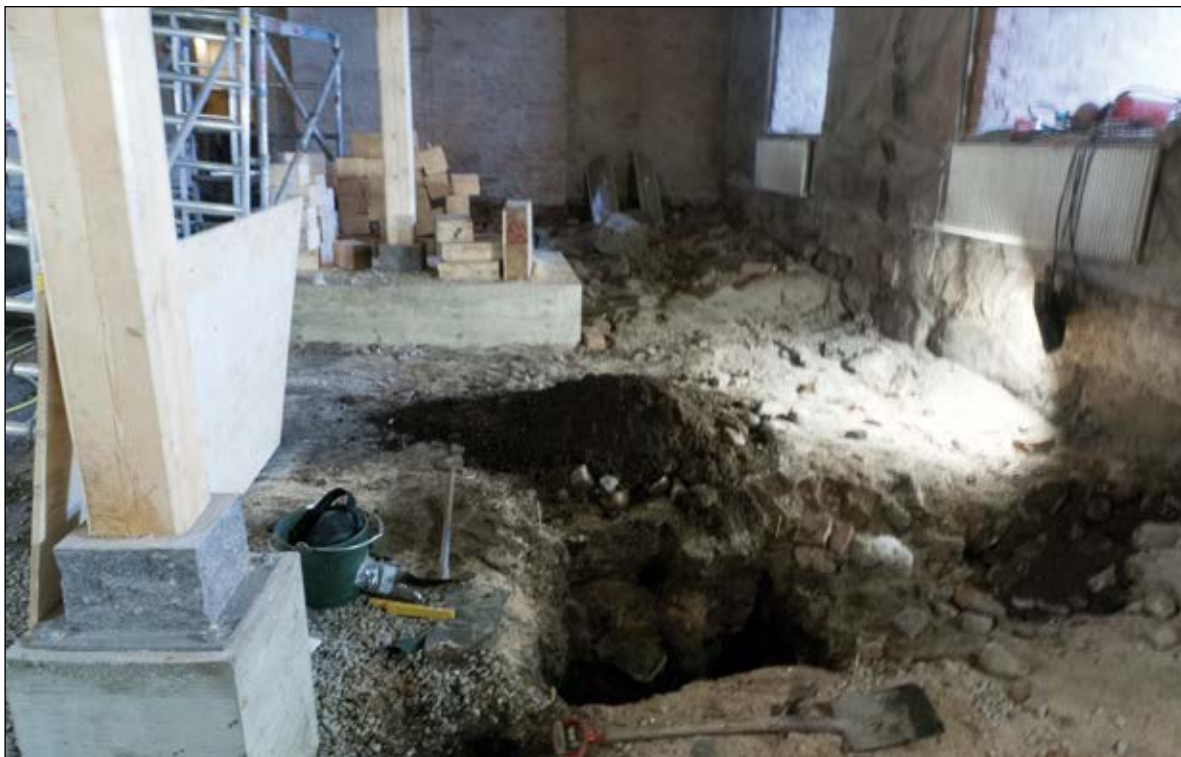
Fig. 7. Situationen i rum 1202 efter att rummet säkrats upp, mot S. Makadam och gjutna pelarfundament täcker lämningarna. Fotonr:2014-18-18. Foto: Stina Tegnhed

Torsdagen den 17 januari inträffade en byggarbetsplatsolycka i Rum 1213. Bjälklaget rasade ner. Samtidigt upptäcktes vid grävningen av provgrop 1 i Rum 1202 att de äldre lagren som stämpningen (dvs. temporärt stöd mellan stomme och underliggande mark) för rummet vilade på var mycket porösa. Dessutom saknades underliggande platta som fördelade trycket mot de porösa massorna (fig. 6). Stämpningen mot dessa mjuka och porösa kulturlager bedömdes inte som tillräcklig för att situationen kunde anses vara säker i Rum 1202 (se länsstyrelsens Tjänsteanteckning 2013-01-23 kl 14:19). Den arkeologiska förundersökningen kunde sedan fortsätta i Rum 1202, men dock hade stämpningen medfört att det mesta av de arkeologiska lämningarna i rummet hade täckts med makadam, stora betongplattor och byggmaterial (fig. 7). Kvar återstod den bevarade norra kammaren av ugnen samt provgrop 1.

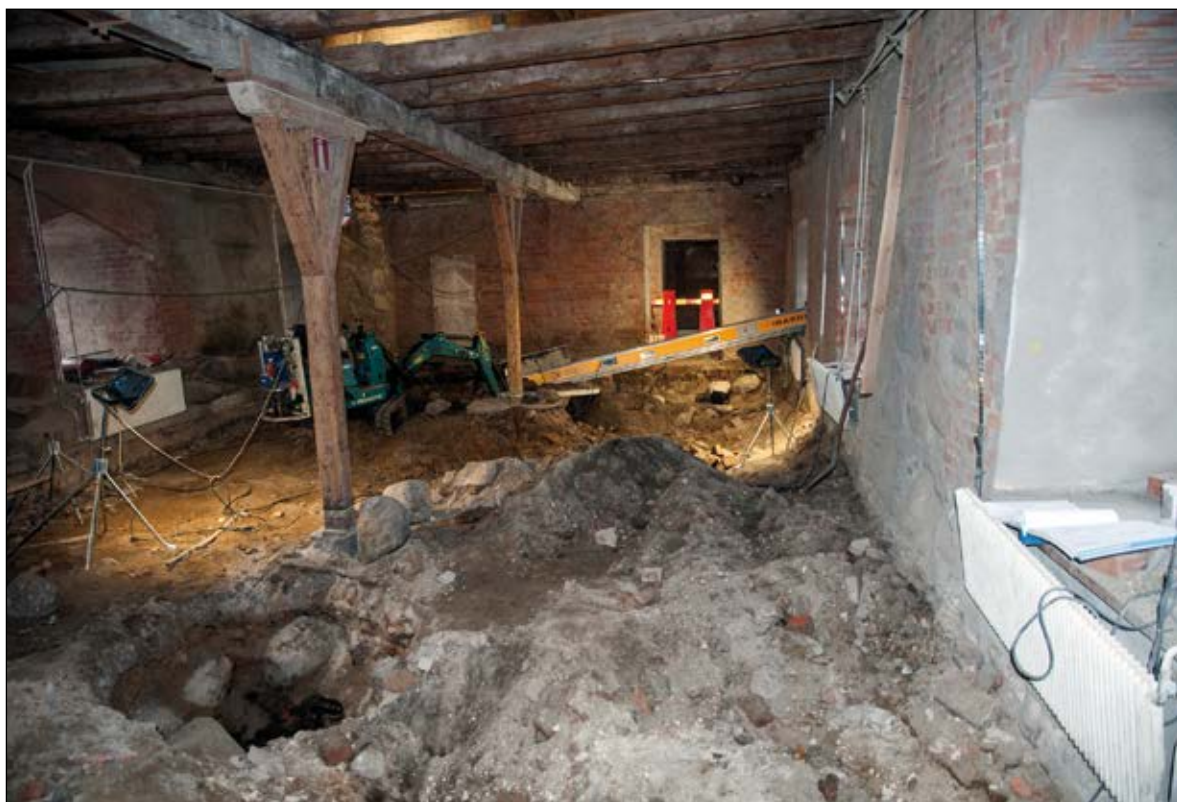
Fig. 8. Rum 1202 efter att betonggolvet rivits ut och vi arkeologer startade förundersökningen, mot N. Fotonr. 2014-18-5. Foto: Anders Håkansson

När vi arkeologer fick tillgång till rummet var betonggolvet utrivet (fig. 8). I hela rummet fanns grå sand med inslag av tegelkross och djurben, som tolkades som ett raserings- och utfyllnadslager (lager 653). Detta lager täckte i stort sett hela rummet. De övre golvlagerens kronologi fanns endast bevarat i sockeln till en pelare. Innan den avlägsnades dokumenterades den och gav följande kronologiska sekvens i rummet som syns i

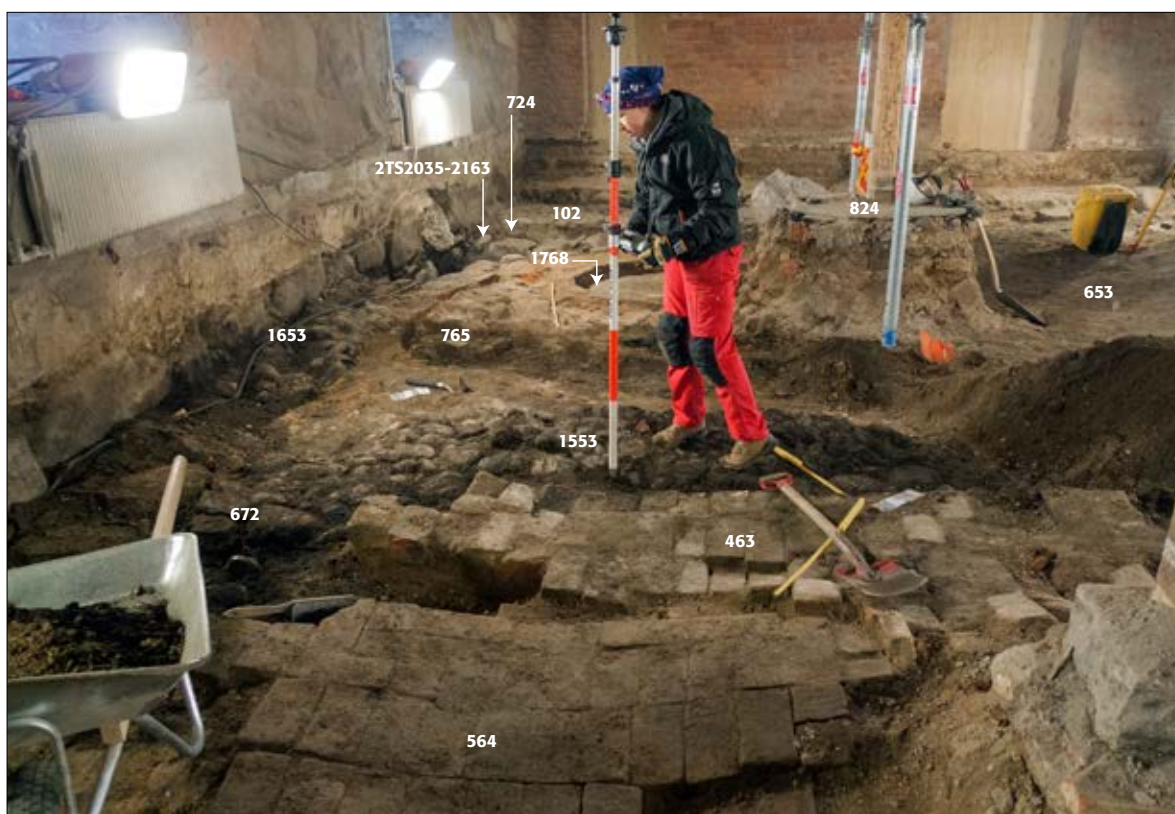
Fig. 10. Stina Tegnhed mäter i rum 1202. Lämningarna har markerats i bilden med respektive kontextnummer. Mot norr. Fotonr:2014-18-3. Foto: Mattias Öbrink

fig. 13. De olika lämningarna dokumenterades genom inmätning med totalstation och fotodokumenterades (Fig. 9 och 10). Men i och med att vi inte fick möjlighet att undersöka dem närmare har vi inte till fullo kunnat utröna deras inbördes koppling eller kronologiska sekvens. Dock kunde följande kronologiska sekvens konstateras i Rum 1202: Raseringslager 653 ligger ovanpå alla övriga kontexter. Raseringslager 724 som ligger ovanpå mur (utgörs av stenarna 2TS2035–2163) är även yngre än lager 1653, som ligger placerat mellan ugnsväggen och västra yttermuren och muren i öst-västlig riktning (2TS2035–2163). Datering av träkol i lager 1653 gav en ålder på mellan år 1500–1640 (1 Sigma) och 1470–1650 (2 Sigma). Den provgrop som grävdes i den raserade ugnskammaren visade att ugnen hade anlagts i ett äldre marklager som vilade på borgklippan. Träkol insamlad från marklagret daterades till 1410–1445 (2 Sigma).

**463 Tegelgolv** bestående av tegelstenar lagda i rader bredvid varandra, lejonparten i nord-sydlig riktning. Vi fick tyvärr inte chansen att dokumentera eller undersöka dem närmare, men de syns på fig. 10. Höjden ligger på +25,85–25,95 m ö.h. och arean är 2,10 m.

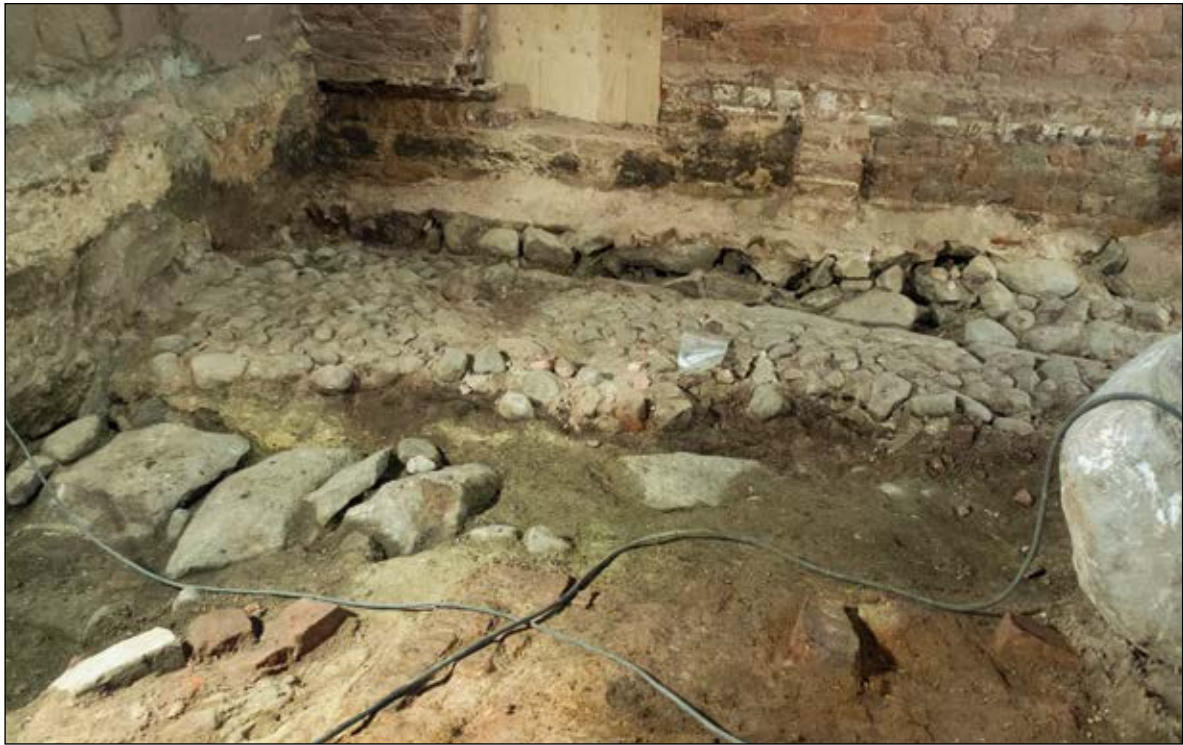
*Fig. 11. Norra delen av rum 1202 med stenläggning 102 och 2TS2035-2163 grundstenar till mur. Mot norr. Fotonr:2014-18-1  
Foto: Mattias Öbrink*

**102 Stenläggning:** Stenlagd yta, med ca 0,1–0,2 meter stora kullerstenar. Stenläggningens area är 5,30 m<sup>2</sup> och har troligen varit belägen utomhus och utgjort en del av borggården. En rännsten i VNV–OSO riktning bestående av ca 0,3–0,5 meter stora stenar finns i norra delen av den sten-

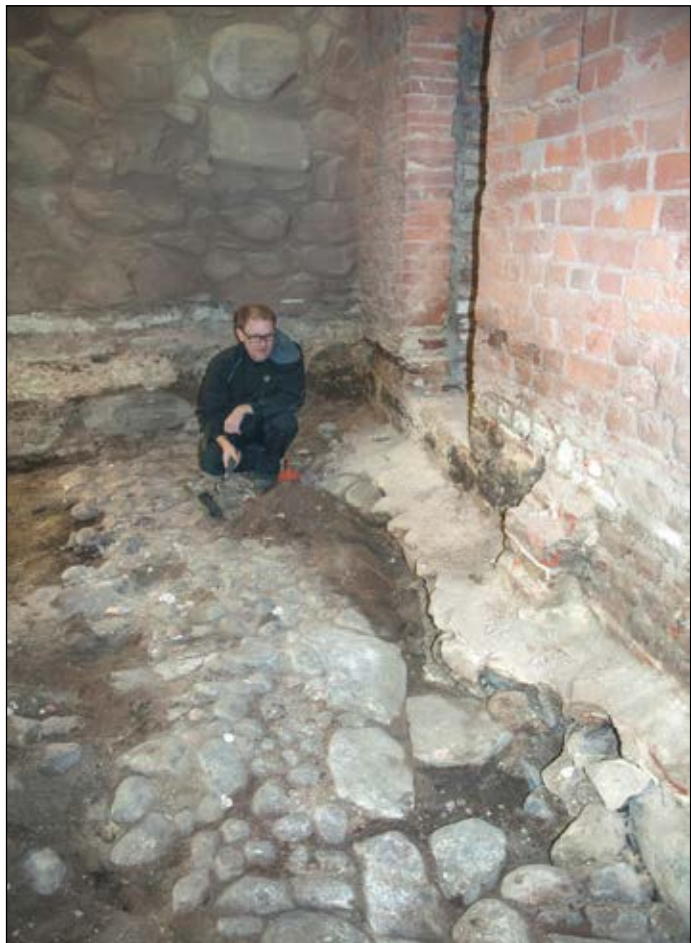
*Fig. 12. Mattias Öbrink invid stenläggning 102 med droppränna. Mot V. Fotonr:2014-18-16.  
Foto: Anders Håkansson*

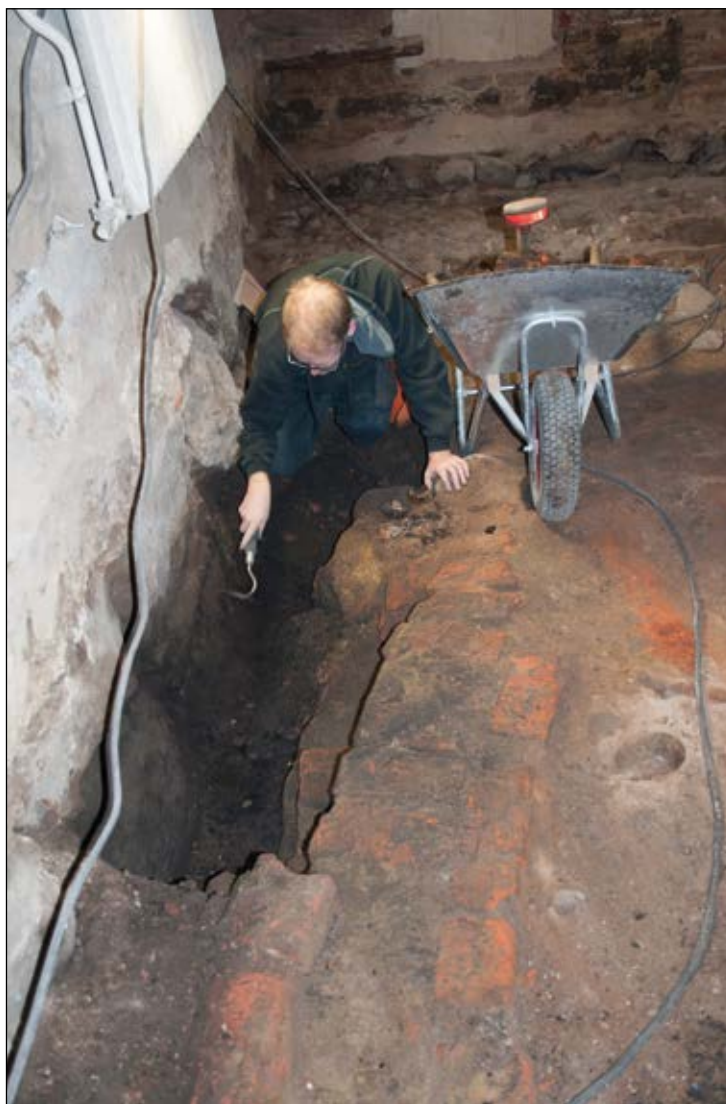
*Fig. 14. Mattias Öbrink gräver lager 1653 mellan ugnsvägg och rum 1202 västra vägg. Mot norr. Fotonr: 2014-18-22 Foto: Anders Håkansson.*

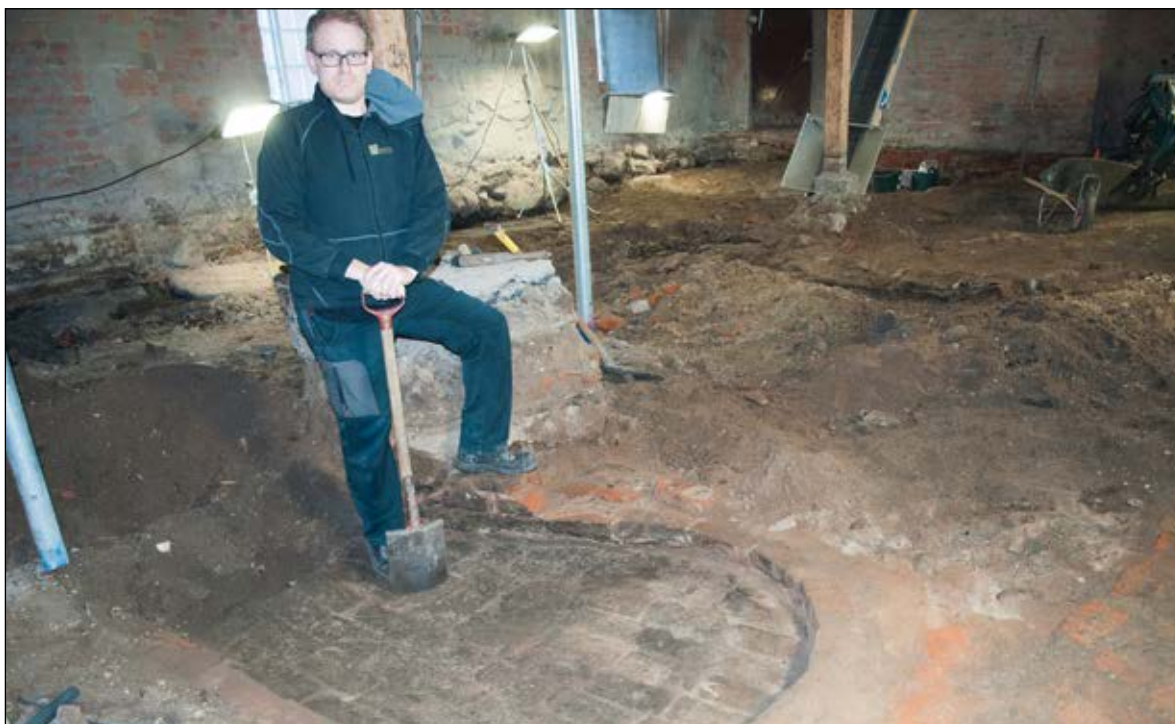
Fig. 15 Mattias Öbrink och den framrensade ugnen. Mot Ö Fototr: 2014-18-19. Foto: Anders Håkansson

Vid förundersökningen var det första som påträffades av ugnen den norra bevarade eldningskammaren, som bestod av ett golv av tegelstenar som låg i öst-västlig riktning. Kammarens intakta inre bredd var 1,3 meter och längden på det som återstod var cirka 1,8 meter. Öppningen av ugnen vätte mot öster. Tegelstenarna i eldningsplattan var svartsotiga men i relativt bra skick. Runt själva eldningskammaren finns en kant med ett skift bevarade tegelstenar som en gång utgjorde den nedre delen av ugnsväggen av en trolig kupol. De flesta av dessa tegelstenar är mellan 0,26–0,3 meter långa och 0,14 meter breda. Tegelstenarna i eldningskammaren täcktes av raseringslager (653). Eldningskammaren utgör den norra av två kammare, varav den södra är helt raserad. Det finns även rester kvar av den omkringliggande ugnen. Mellan de båda kamrarna finns resterna av sand, bränd lera och sten. De resterande yttre delarna syns dels som en lämning av sand och tegelkonstruktion. Den uppskattade utsträckningen på ugnen mättes in som kontext 765. Den mäter cirka 5 meter i nord-sydlig riktning och ungefär 3,5 meter i öst-västlig riktning. Det som finns kvar av ugnens yttervägg mot väst består av två rader tegelstenar i nord-sydlig riktning med ett skift med tegelstenar i öst-västlig riktning emellan sig (syns i fig.14). Dessa tegelstenar kunde man skönja låg i ett lager med gul sättsand. Sanden mellan bågen av tegelstenar i den västra väggen och det inre av ugnen var sedan mer rosaröd till färgen antagligen som ett resultat av hög värmepåverkan. Den norra kammaren går numera att beskåda genom en glasruta i kafégolvet. I den södra raserade kammaren placerades provgrop 1 och därigenom kunde delar av ugnens nedre konstruktion undersökas. Det var vid undersökningen av det överst liggande

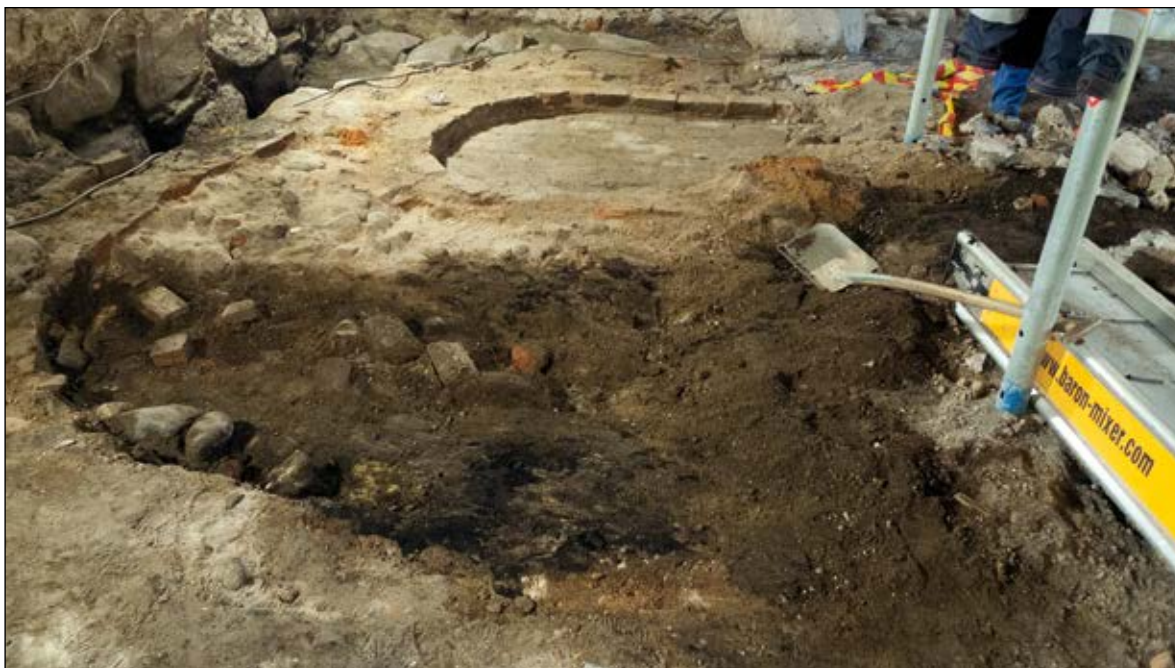
*Fig. 17. Ugnslämningen,  
med den raserade södra  
kammaren närmast i bild.  
Mot N Fotonr: 2014-18-7  
Foto: Stina Tegnhed.*

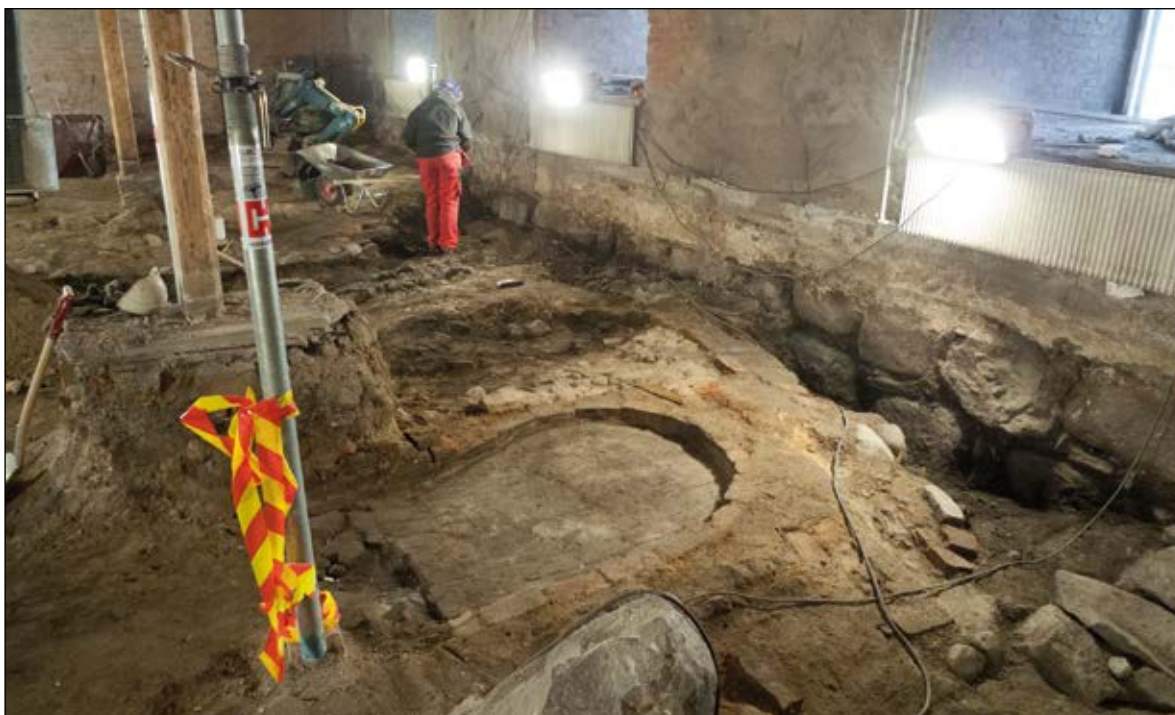
*Fig. 18. Stina Tegnhed mäter i Rum 1202 mot SV Fotonr: 2014-18-6 Foto: Mattias Öbrink.*

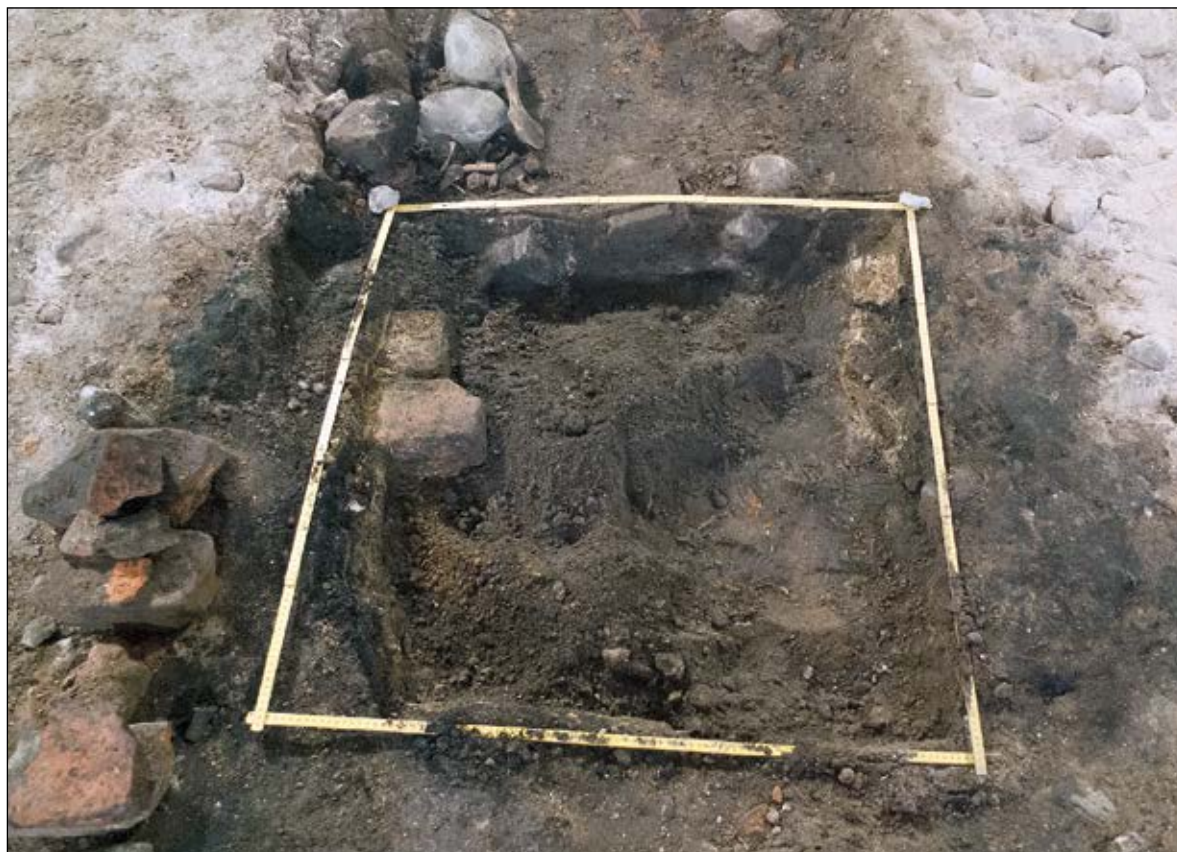
Fig. 19. Provgrop 1 i den raserade delen av ugnen. Tegelstenar syns i södra delen. Mot V Fotonr:2014-18-10  
Foto: Stina Tegnhed.

19. Raseringslager: Trä, murket, blandat med kletigt kalkbruk, fuktigt och svampigt till konsistensen. Tolkning: Rasering som skett när ugnen förstörts.

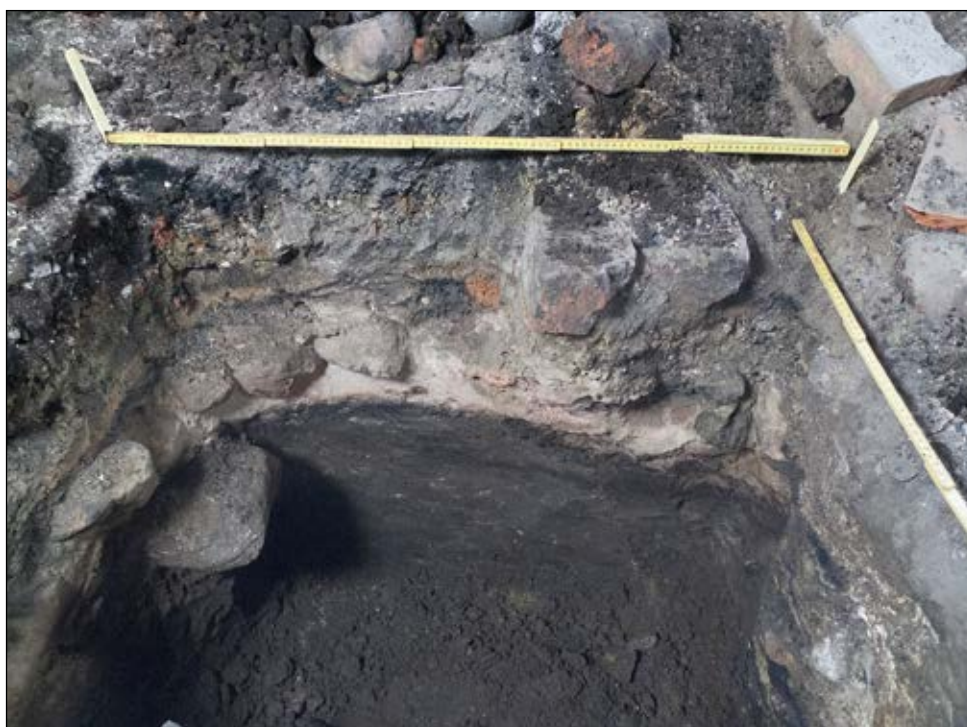
Fig. 20. Provgrop 1. Södra profilväggen med ugnskonstruktion: stenar och sättsand, i ett äldre marklager. Fotonr: 2014-18-21 Foto: Stina Tegnhed

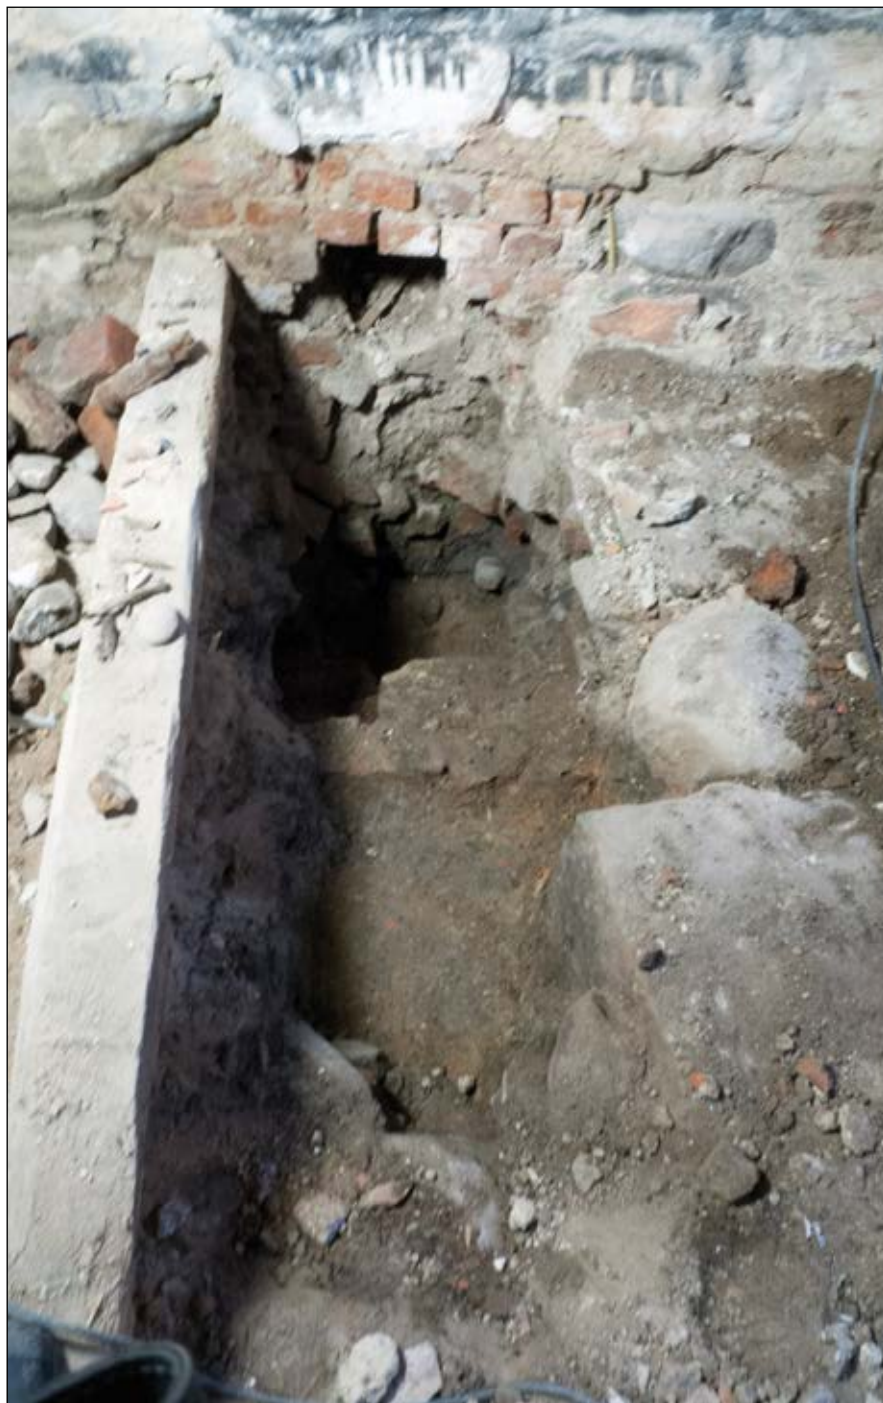
*Fig. 22. Provgrop 2, med stenar 2429 och 2490 och lager 2481. Mot N.  
Fotonr:2014-18-12. Foto: Mattias Öbrink*

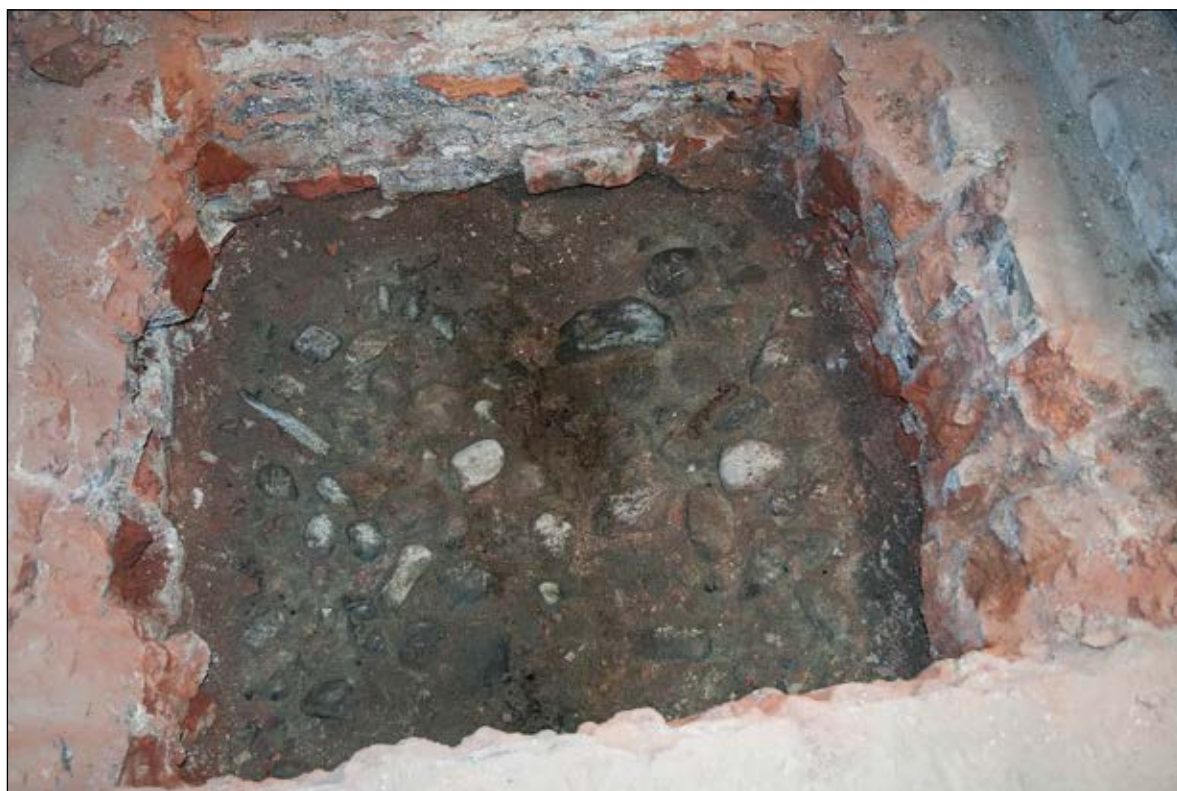
Fig. 25. Provgrop 3 med stenlagd yta (K3) Mot N. Fotonr: 2014-18-23 Foto: Anders Håkansson

Den befintliga golvnivån i källaren var 23,14 m ö.h. och golvet utgjordes av ett tegelgolv, som visade sig ligga i fyra skift (K1). Härunder följde ett lager med kalkbruk och sand (K2). Under detta lager följde en stenläggning med rännedal (se planritning samt foto) som var placerad i ett

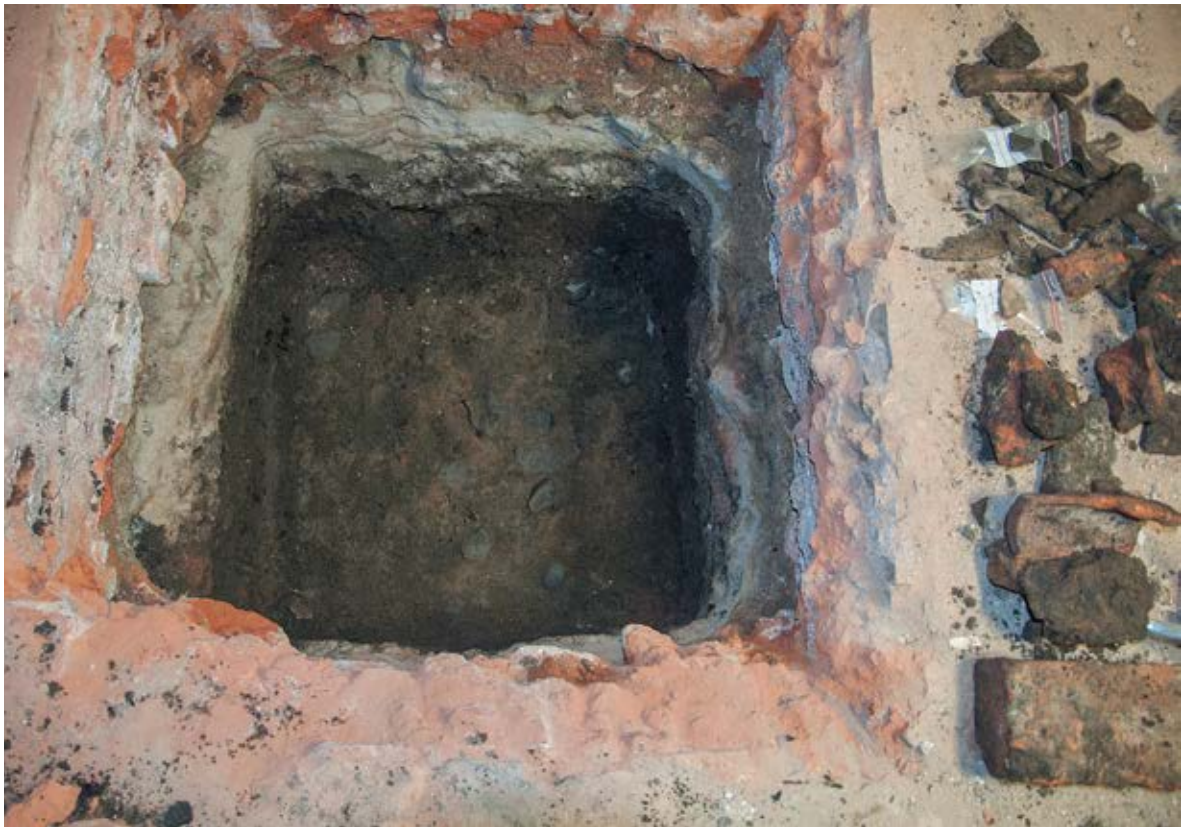
Fig. 26. Provgröp 3 är färdiggrävd. Mot S. Fotonr: 2014-18-4. Foto: Anders Håkansson

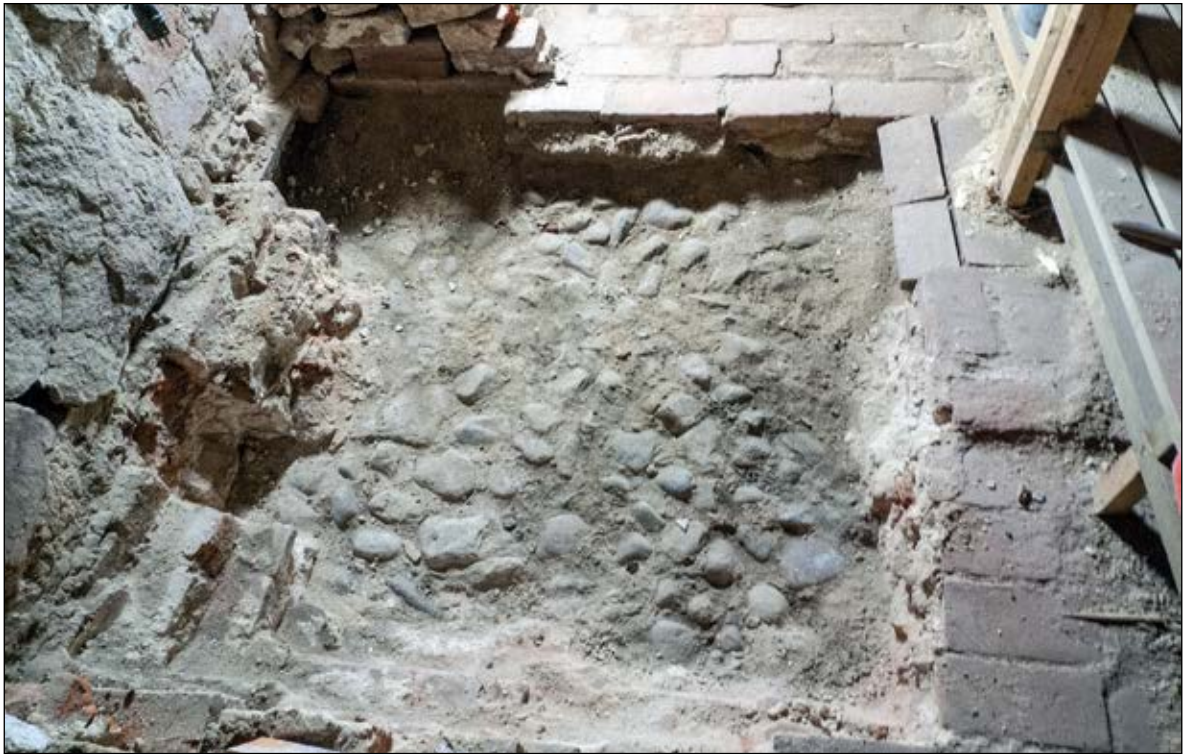
*Fig. 28. Provgrop 4 med stenlagd yta (K2). Mot S. Fotonr: 2014-18-14 Foto: Stina Tegnhed*

Förhållandena i provgrop 4 var följande: Tre skift med tegel, som tillsammans mätte 0,25 meter (K1). När teglet avlägsnats framträdde en stenläggning som låg på 0,4 meter under golvnivån i norra delen av provgropen och 0,3 meter i mitten av provgropen och i södra delen (d v s +22,9 och 23,0 m ö.h.). Stenläggningen utgjordes av kullersten vars diameter låg runt cirka 0,1 meter men det fanns även inslag av några stenar som mätte mellan 0,15–0,2 meter (K2) som låg i ett lager brun sättsand, som var mellan 0,1–0,28 meter tjockt (K3). Sättsanden hade inslag av enstaka tegelbitar, kalkbruk och djurben. Under sättsanden fanns ett lager med brungrå jordblandad sand, med inslag av tegelkross (K4). Detta lager var rikt på fynd av varierande slag. I toppen av detta lager påträffades en

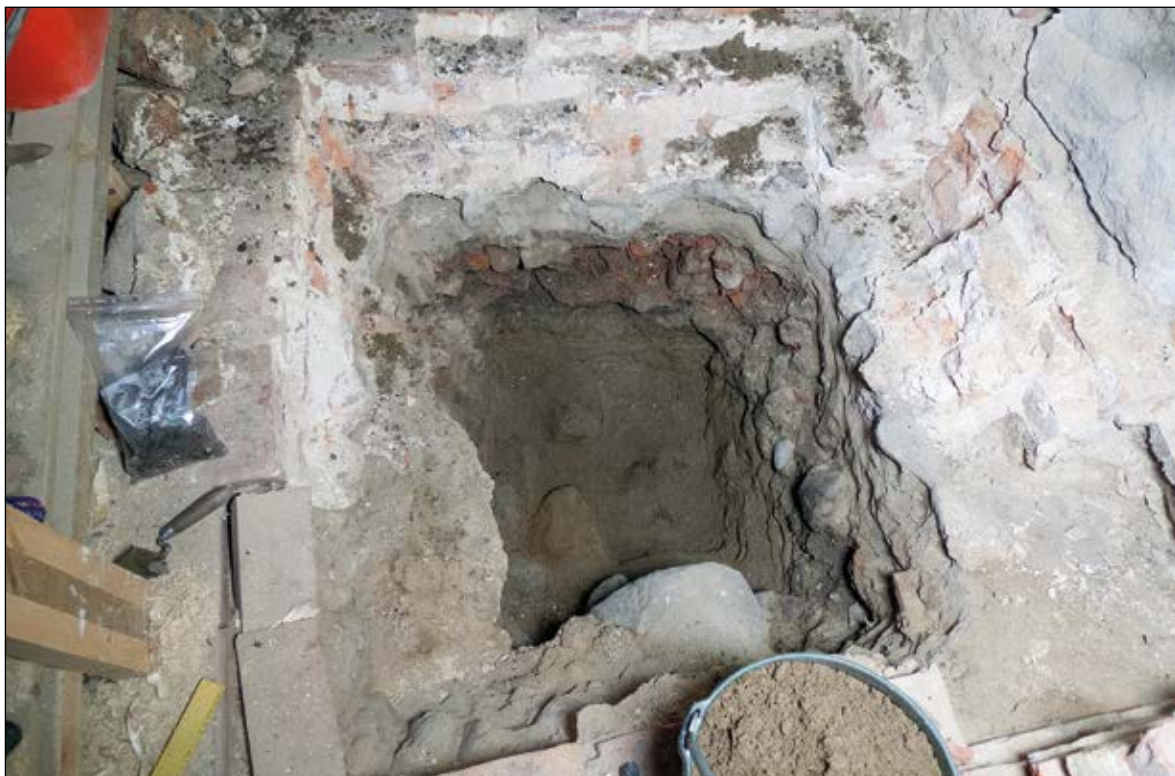
Fig. 29. Provgrop 4 är färdiggrävd. Mot N Fotonr: 2014-18-15 Foto: Stina Tegnhed

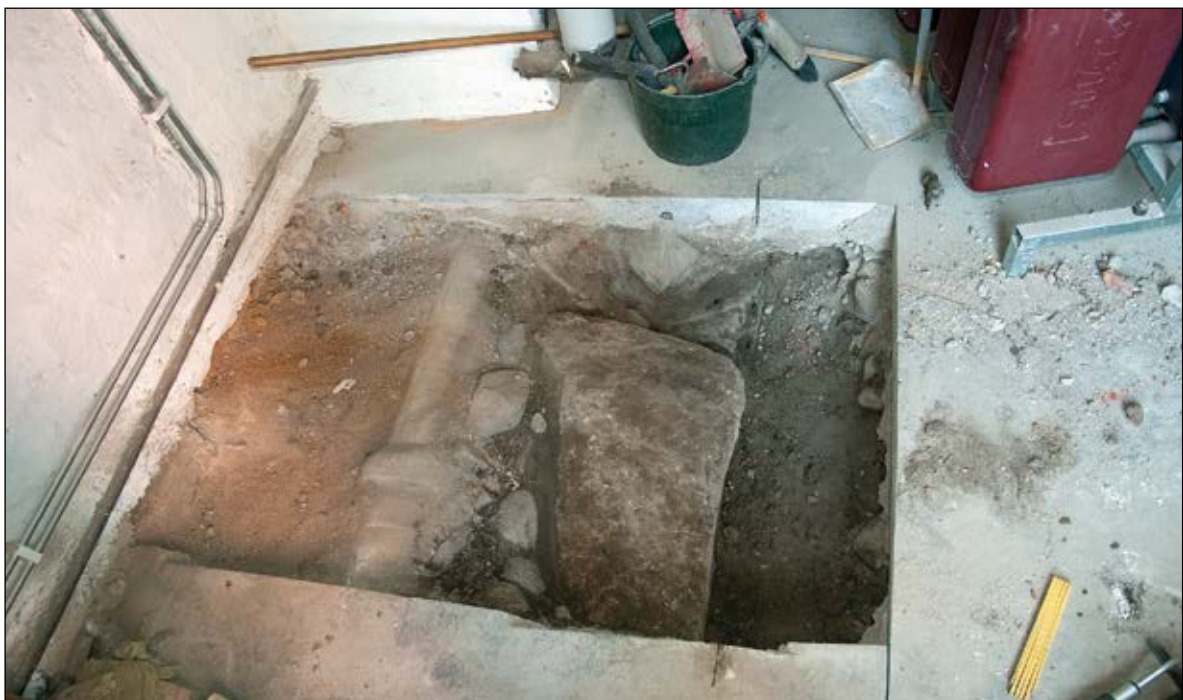
Fig. 31. Provgrop 5. Den stora stenen som lyftes bort syns överst. Mot V Fotonr: 2014-18-25 Foto: Stina Tegnhed.

Inför urschaktningen av Rum 1116 i samband med byggande och installation av hiss, samt för att skapa en passage till intilliggande rum "Krutkällaren" i norr grävdes provgrop 5. Rummet ligger placerat längst norrut i Västra längan. Enligt Statens fastighets verks ansökan skulle urschaktning ske till en nivå på cirka +22,9 m ö.h. I provgropen framkom grundstenarna till den norra väggen av västra längan. Grundstenarna ligger i ett raseringslager. Norr om grundstenarna finns en nedgrävning i raseringsmassorna för sättsand med för en sten- och tegelkonstruktion.

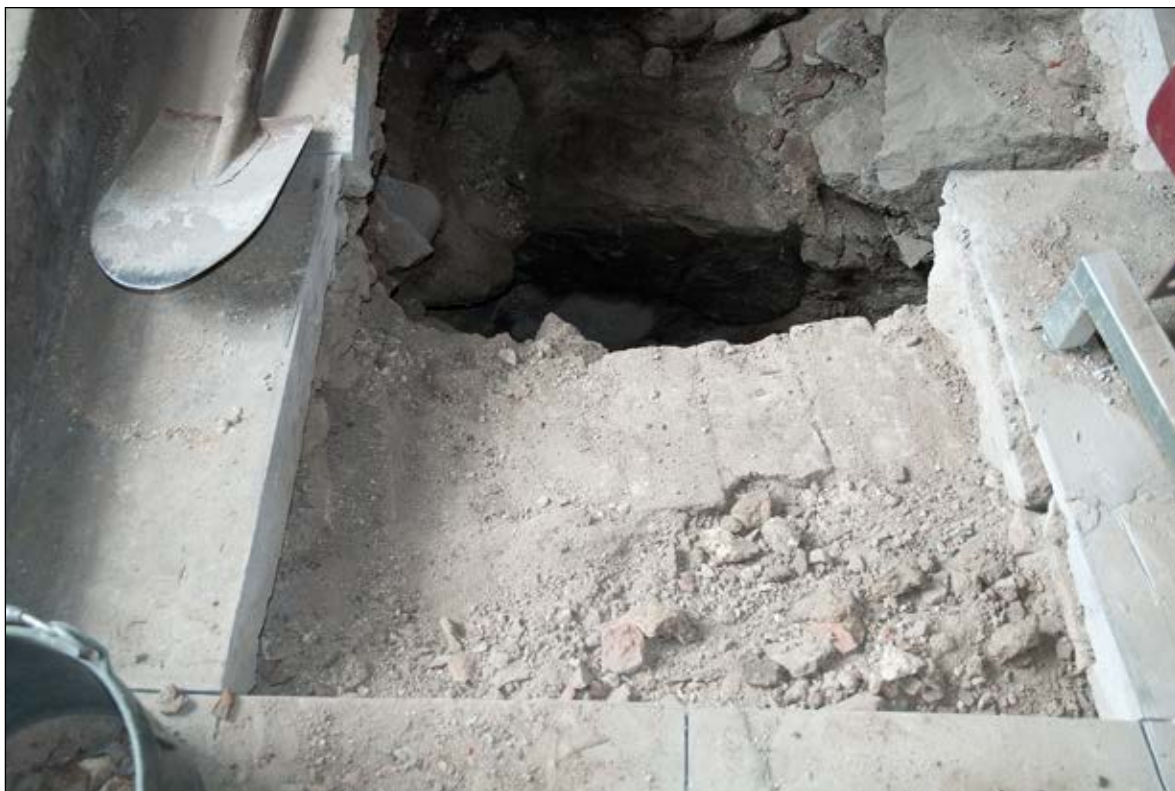
*Fig. 32. Provgrop 5 utvidgas åt norr. Betonggolvet har avlägsnats och en murad tegelkonstruktion 2564 syns i ytan. Mot S. Fotonr: 2014-18-26. Foto: Stina Tegnhed.*

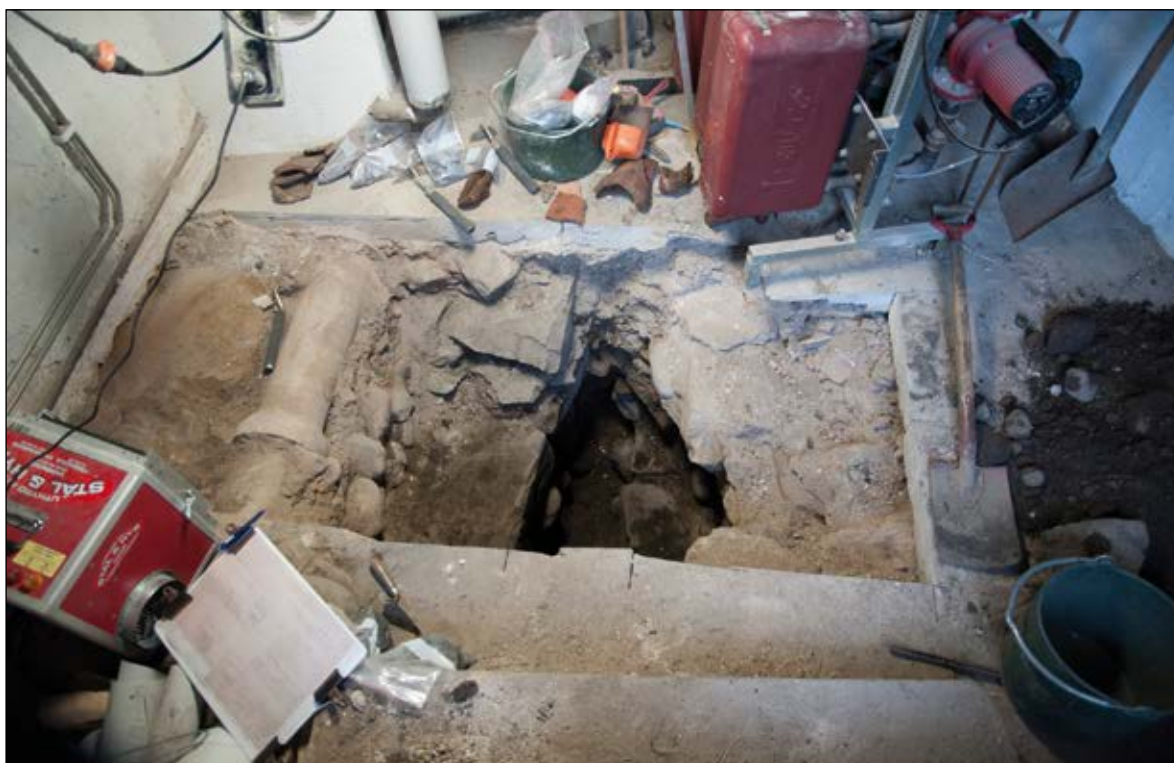
Fig. 34. Översiktspild provgrop 5 i rum 1116. Till vänster syns grundstenarna till norra väggen av Västra längan 2553 och till höger den yngre muren 2564. Mot V Fotonr: 2014-18-27 Foto: Stina Tegnhed.

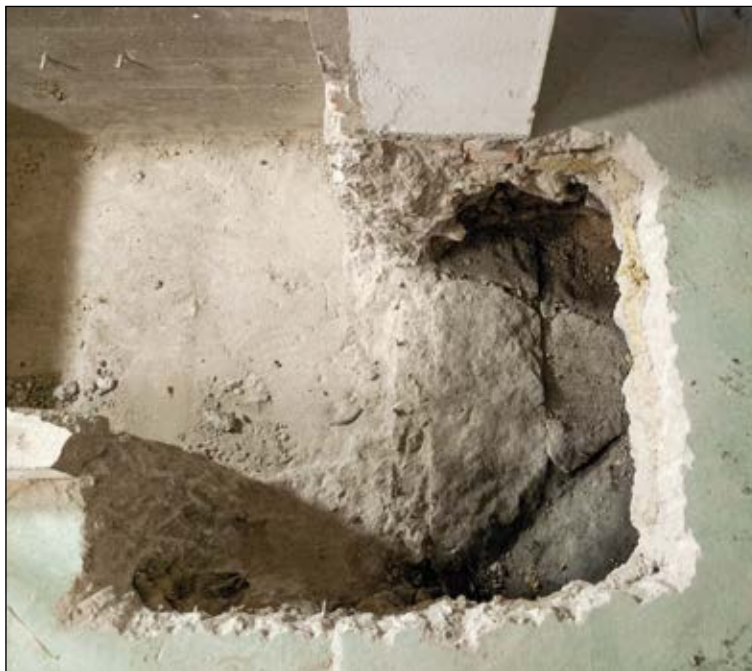
*Fig. 36. Provgrop 6 mot V Fotonr: 2014-18-9 Foto: Stina Tegnhed*

Grop 6 var placerad i Rum 1104, strax norr om en pelare (fig.36). Den fyrkantiga gropen hade storleken 0,9 x 0,95 meter. Den anslöt till en tidigare gjuten pelare som hade gjutits direkt på stenarna. Stora stenar, troligen grundstenar till en byggnad syns i hela gropen, se foto. Dessa ligger något högre i östra delen av gropen +22,95 m ö.h. och något lägre i den västra delen +22,75 m ö.h. Ovanpå stenarna syns diverse lager som tillsammans med betonggolvet mäter mellan 0,45 och 0,65 meter. Dessa utgjordes nederst av ett svart brandlager, sedan följde ett raseringslager med tegelkross och stenbitar och överst det gjutna golvet.

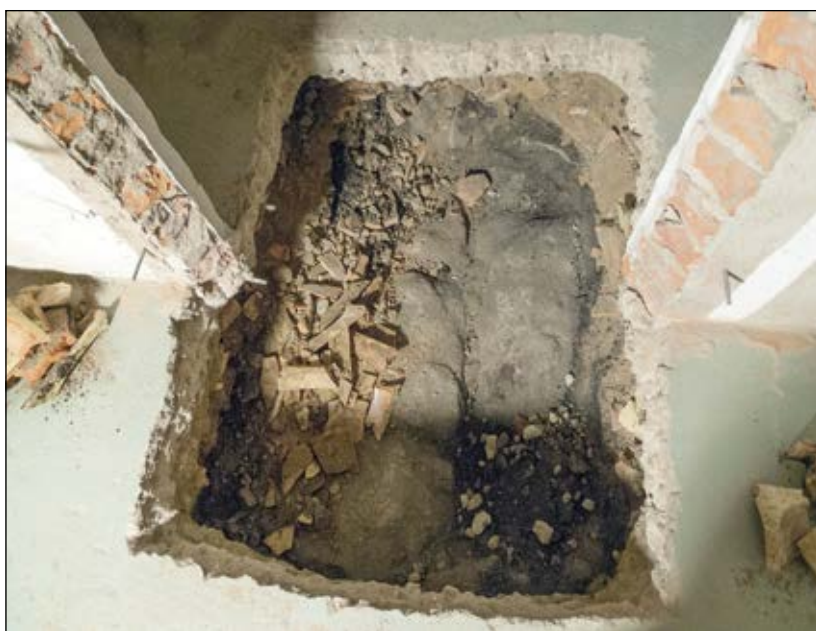
Fig. 37. Provgrop 7 mot V Fotonr: 2014-18-8 Foto: Stina Tegnhed

1,1 meter i nordsydlig riktning och 1,2 meter i östväst. Stora stenar som mäter 0,55–0,75 meter syntes i gropan i två rader i östvästlig riktning. Höjden på stenarna var +22,8–22,9 m ö.h. Ovanpå stenarna låg diverse lager, som tillsammans med det gjutna golvet mätte ca 0,6 meter. Nederst mot stenarna fanns ett lager sand, några mindre stenar, sedan följde ett mörkt brandlager och ett raseringslager bestående av kakelugnsrester och tegel som mätte 0,3 meter. (Se placering bilaga 4 i Lst Beslut 2013-01-16)

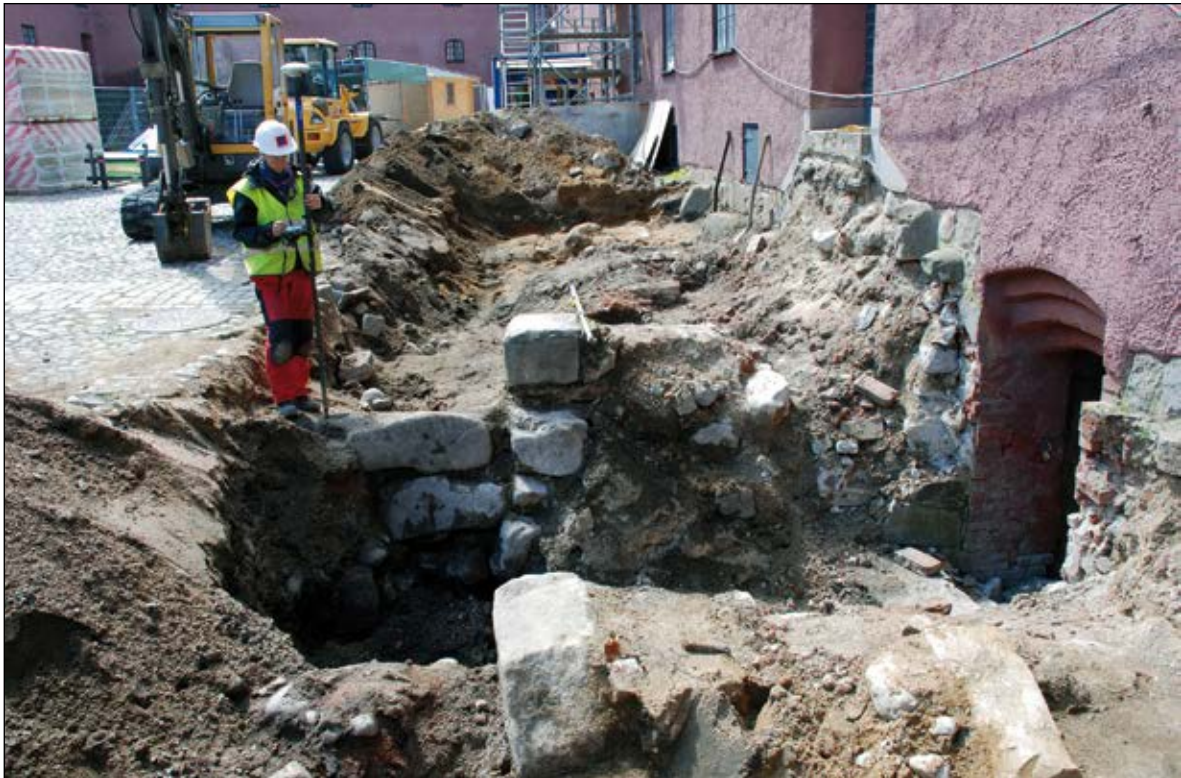
Fig. 38. Schaktningsövervakning på borggården inför anläggande av rum 1215. Den östra muren av den medeltida föregångaren till Västra längan syns. Stina Tegnhed mäter in tillbyggnaden, eventuellt resterna efter den s.k. "Fyrkanten".  
Mot S Fototr: 2014-18-29 Foto: Anders Håkansson

Inför anläggandet av ny entré med vindfång, Rum 1215, på borggården utfördes en schaktningsövervakning och dokumentation av friläggning av medeltida murverk. Grundläggningen för Rum 1215 hade vid projektering anpassats till de äldre grundmurar som tidigare undersökts 2005–2006. Men vid anläggande av Rum 1215 och anslutning av nytt trapplopp till befintlig dörröppning och golvnivå för Rum 1113 i Västra längan, ansågs det nödvändigt med friläggning av 1200-talsmurverk samt att viss urschaktning invid byggnaden skulle ske.

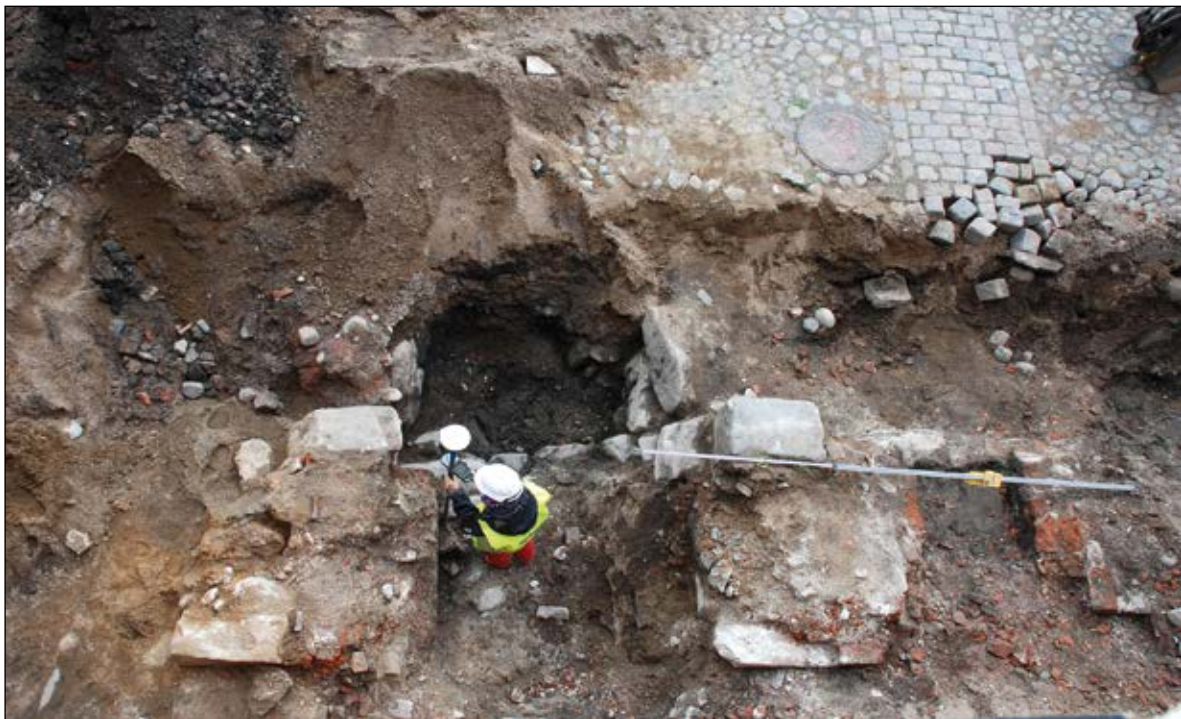
Fig. 39. Stina Tegnhed mäter och vid lattan syns den trappstensformade fönsternischen i tegel. Fotot är taget uppiifrån andra våningen i Västra längan. Mot Ö Fototr: 2014-18-30 Foto: Anders Håkansson
