# Ombyggnation av Västra längen, Varbergs fästning

Halland, Varberg, Varbergs fästning, RAÄ 27

Undersökningen utförd 2013

Arkeologisk förundersökning 2013.

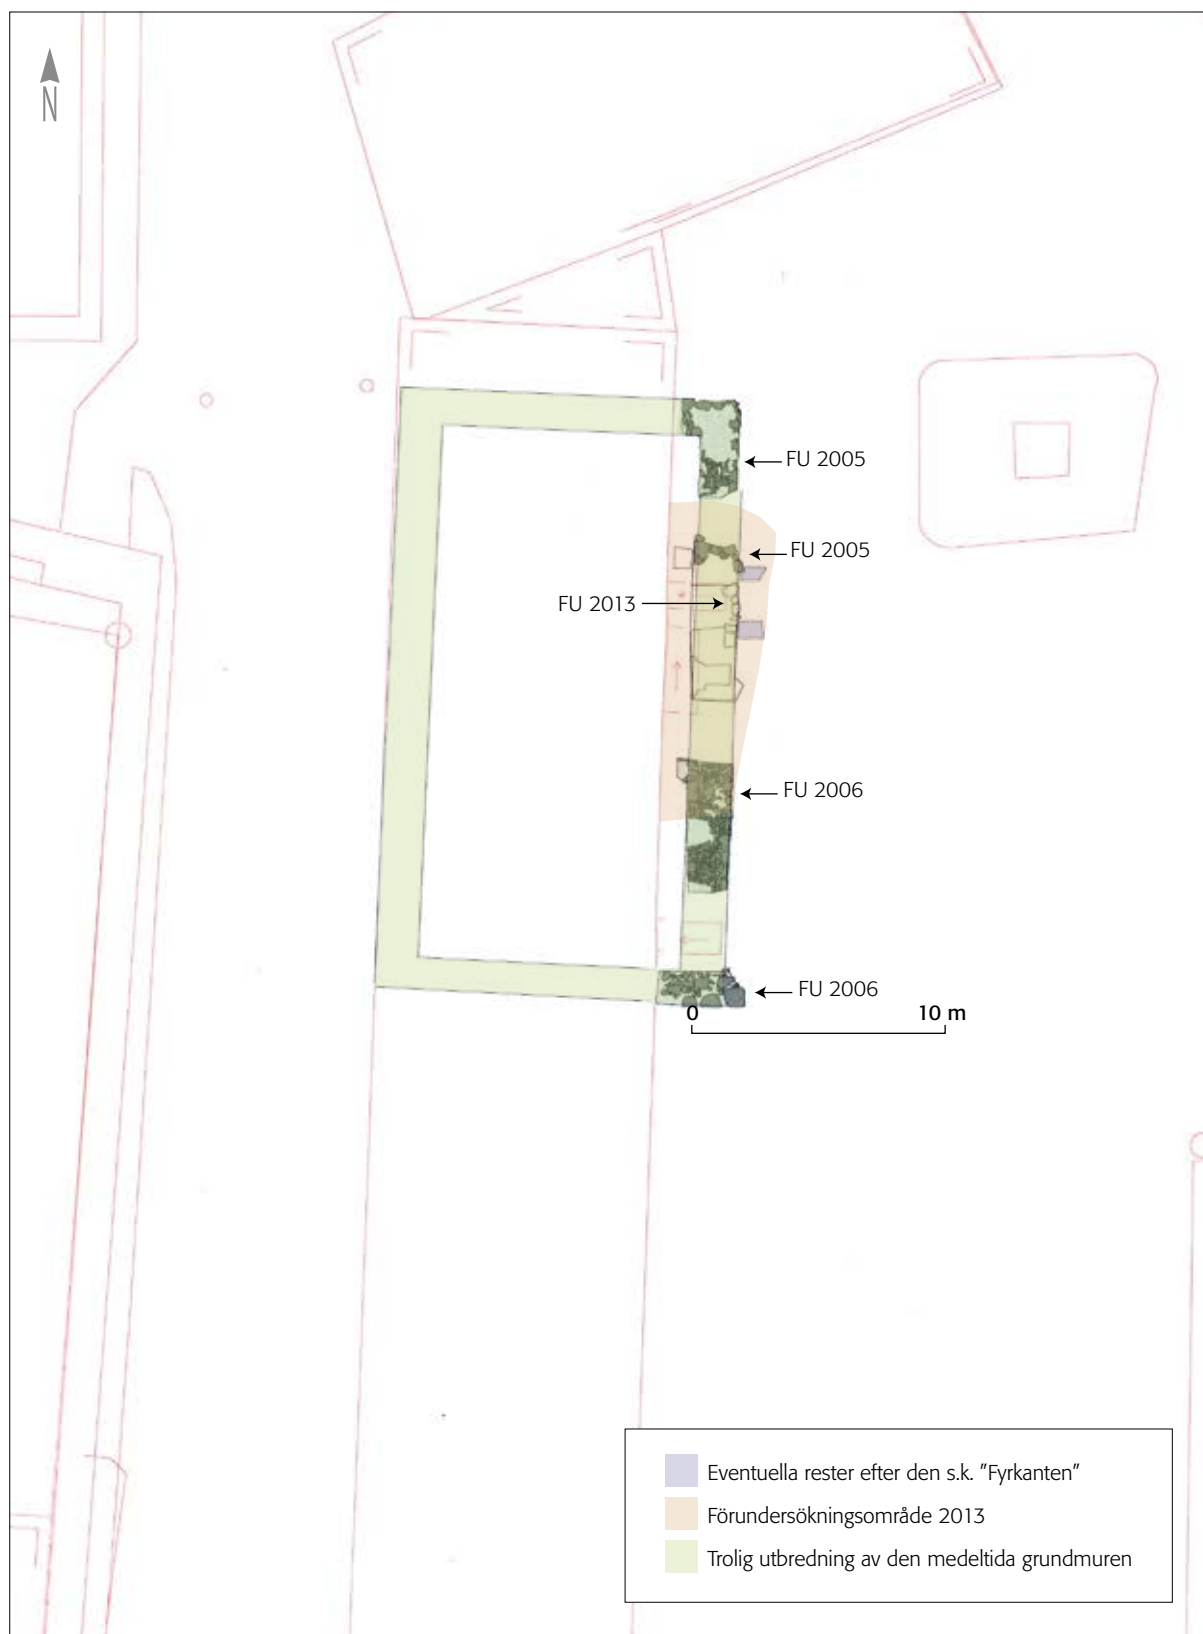
Fig. 40. Murrester till den medeltida föregångaren till Västra längan som påträffades vid 2013 års förundersökning, sammanförda med murresterna som framkom 2005 och 2006. Röda linjer visar byggnadernas nuvarande placering. Skala 1:300.

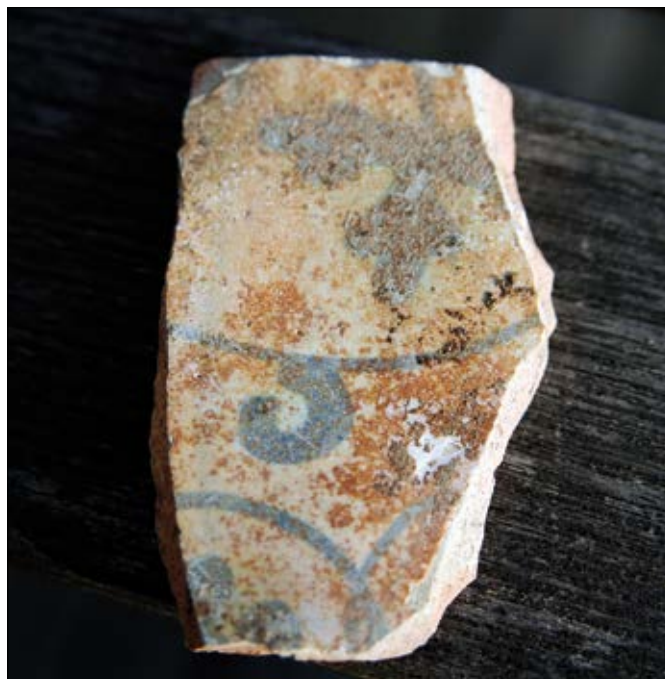
*Fig. 41. Skärva av fajansfat HM28773:30. Foto: A.Andersson.*

Keramiken är den enskilt största fyndkategorin från förundersökningen. Den totala mängden keramik uppgick till 30 skärvor fördelade på tre godstyper som utgjordes av yngre rödgods, stengods och fajans. Ett fynd av det ovanligare slaget är en skärva av ett fat i fajans HM28773:30 (fig. 41). Skärvan mäter 58x35 mm med en tjocklek mellan 7 till 9 mm och påträffades i raseringslagret(k4) i provgrop 4. Skärvan uppvisar dekor på båda sidor. Troligtvis har dekoren utgjorts av växtornamentik och även spår av cirklar går att skönja. Godset är svagt rosafärgat i brottsytorna. Ytan är gulbeige och dekoren svagt blågrå. Vid en konsultation med Torbjörn Brorsson vid Kontoret för Keramiska studier konstaterade Brorsson att fajansen är mycket ovanlig och att den troligen har sin härkomst i Medelhavsområdet, möjligen Spanien eller Portugal. Fajansens datering bör vara 1600-tal eller möjligtvis 1500-tal (Brorsson muntlig uppgift). I Rum 1202 samt i provgrop 4 hittades dessutom skärvor av Sieburg-gods. (fig. 43).

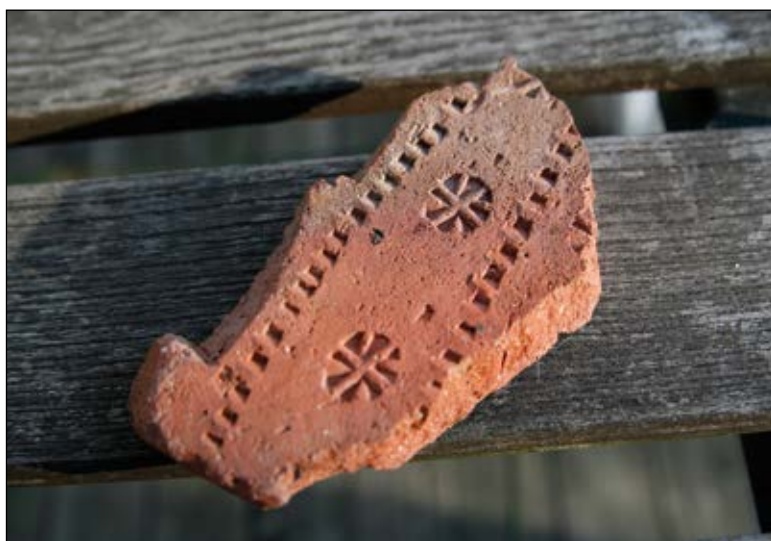
Fig.42. Spettvändarefragmentet M28773:29. Foto: A.Andersson.

Under förundersökningen påträffades ett tegelföremål av ovanligare art. På grund av utseende och sammansättning tolkades föremålet som fragment av en spettvändare (fig. 42) HM 28773:29. Fragmentet är 10 cm långt och cirka 5 cm brett och påträffades i raseringslager k4 i provgrop 4. Fragmentet uppvisar stämpeldekorer på en sida och har en tjocklek på 1,3 cm och är svagt sotfärgat i dess ena kant. Spettvändare är 15–30 cm stora tegelplattor, med hål i. Dessa hål går antingen rakt igenom plattan eller sitter som U-formade nedskärningar i plattans övre kant. Spettvändare användes parvis framför härdens eld och mellan dem hängdes ett eller flera stekspett. Liknande spettvändare har påträffats i utgrävningar i Helgeandsholmen, Lödöse, Kalmar och Nyköping. Plattorna var ofta vackert dekorerade. Stämpeldekoren på fragmentet från Varbergs fästning är mycket lik en av stekvänderplattorna Lödöse som tidsbestämts till 1300-tal. Men likheter i stämpeldekoren finns även i en spettvändare från Helgeandsholmen, vilken har daterats till 1400-talet (Dahlbeck 1982:246ff).

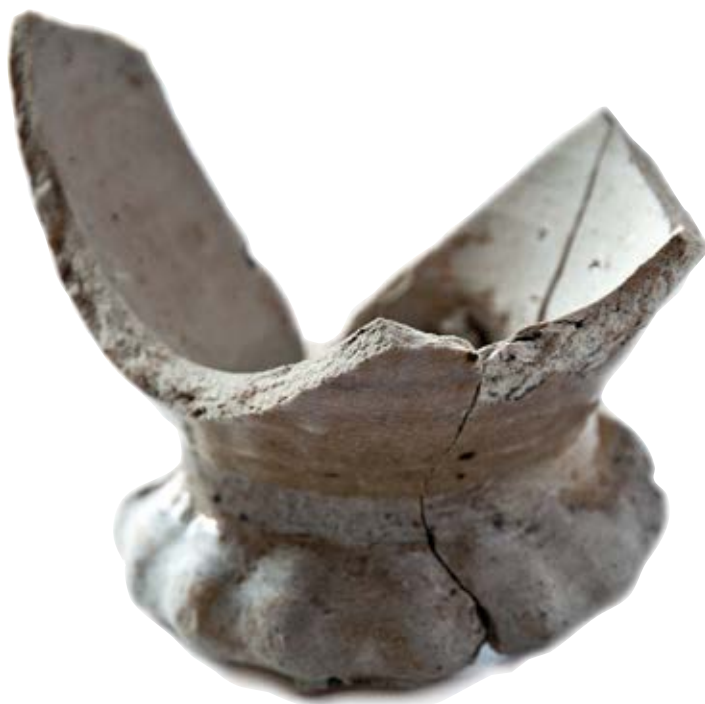
*Fig. 43. Skärvorna av Siegburgergods i provgrop 4. HM28773:37. Foto: A. Andersson.*

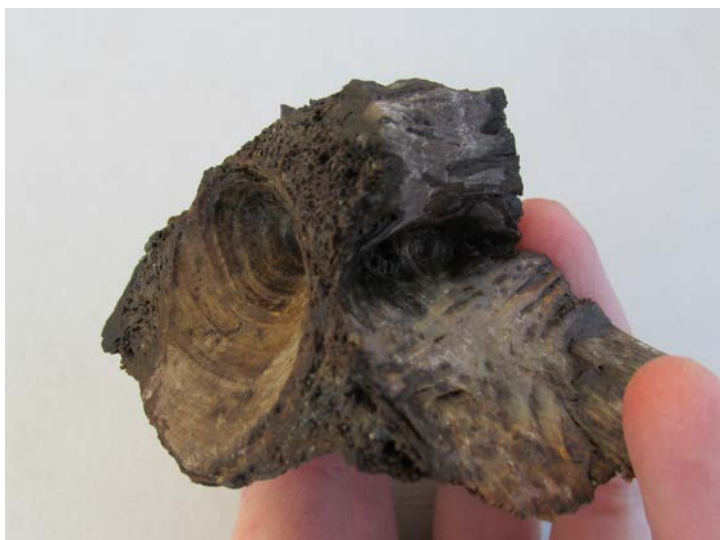
Bild 1. Stjärtkota från en stor tonfisk (*Thunnus thynnus*), HM 28773: 17, K 724.

Dessutom hittades i denna kontext en stor stjärtkota från blåfenad tonfisk (*Thunnus thynnus*). Kotan kom från en minst två meter lång individ. På kotkroppen fanns tydliga spår av uppstyckningen, i form av huggmärken från två håll, se Bild 1. Måttuppgifter finns i bilagan.

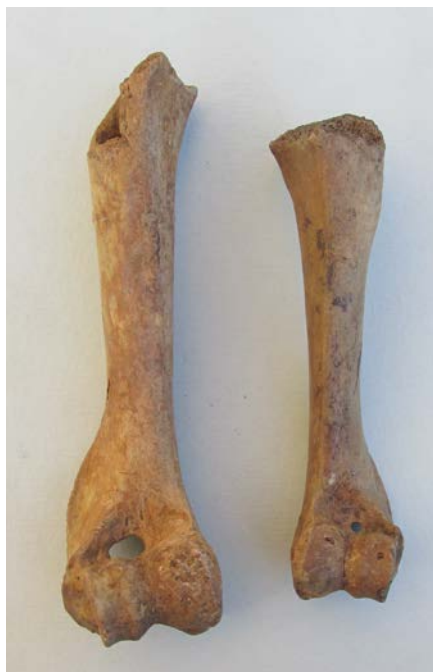
*Bild 2. Överarmsben från svin, HM 28773: 26, PG 3, K 4. Det vänstra benet var markant större än det högra, och kom sannolikt från ett vildsvin.*

Fyra fragment identifierades till svin. Överarmsben, lårben och ett mellanhandsben. Ett av överarmsbenen var markant större än övriga ben från svin i materialet. Det är sannolikt att benet kom från ett vildsvin, se Bild nr 2.

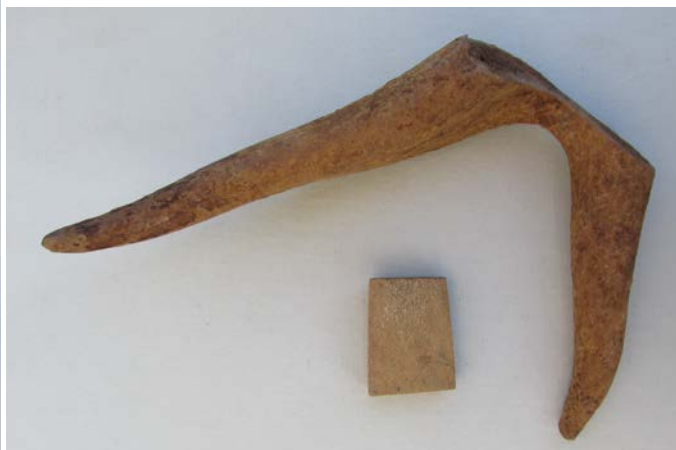
*Bild 3. Horntaggar från kronhjort (*Cervus elaphus*), samt bearbetad hornbit från obestämt hjortdjur (*Cervidae*). HM 28773: 26, PG 3, K 4.*

En bearbetad bit horn från kronhjort (*Cervus elaphus*), se Bild 3. En bearbetad rektangulär bit horn kunde inte bestämmas närmare än till hjortdjur (*Cervidae*), se Bild 3. Rådjur kunde dock uteslutas.

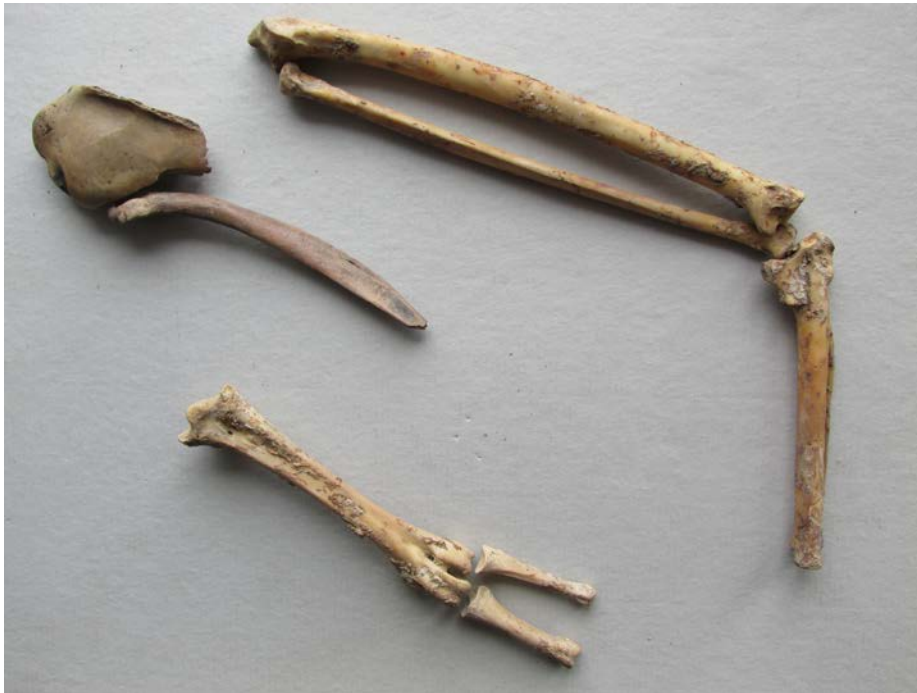
*Bild 4. Vänster vinge och fot, sannolikt från en och samma gås (HM: 28773: 38, PG 4, K4).*

Det fanns tio fragment från gås (Anser sp.), sannolikt tamgås. Flera av benen kommer förmodligen från en och samma fågel, se Bild 4. Det är ben från en vuxen individ, vänster vinge (proximal humerus, scapula, radius, ulna och carpometacarpus) och delar av vänster underben och fot (tarsometatarsus och två phalanx I pedis).

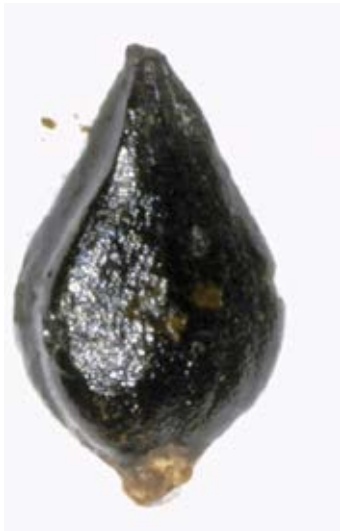
Fig. 2. Frö av trampört från prov 10004.

Provet togs ur en äldre markhorisont uppe på fästningsklippan. Lagret låg direkt på mot berghällen. Provet innehöll en del träkol, små fragment av oförkolnat trä och svampsporer. Förutom dessa fynd hittades små fragment i dåligt skick av frö från ljung *Calluna vulgaris* (9 st. fragment) samt 3 frö av trampört *Polygonum aviculare*.

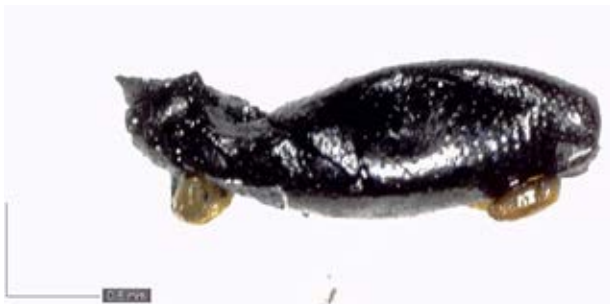
Fig. 3. Insektsrest av obestämd art.

Provet innehöll i stort sett bara kol och minerogent material. Förutom träkol hittades ingen växtmakrofossil men det fanns gott om mycket små fragment av insekter.

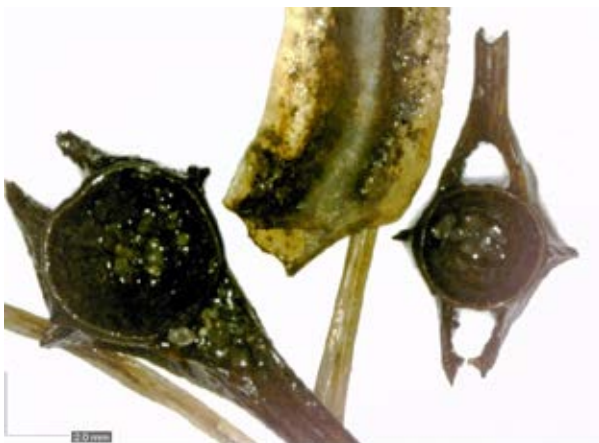
Provet innehöll en hel del kalkbruk, oförkolnade trärester, tegel, blålera och grus. Mängden kol var betydligt mindre jämfört med prov 100005 liksom antalet insektsrester. Ben från djur och fisk fanns också i provet som vilket visar att lagret innehåller hushållsavfall.

Fig. 4. Fiskben från prov 100006.
