# Schaktningskontroll inför ledningsdragning i Norre Katts park

Halland, Halmstad stad, Norre Katts park, RAÄ 33:1 och 44:1  
Undersökningsår: 2014

Arkeologisk förundersökning 2014.

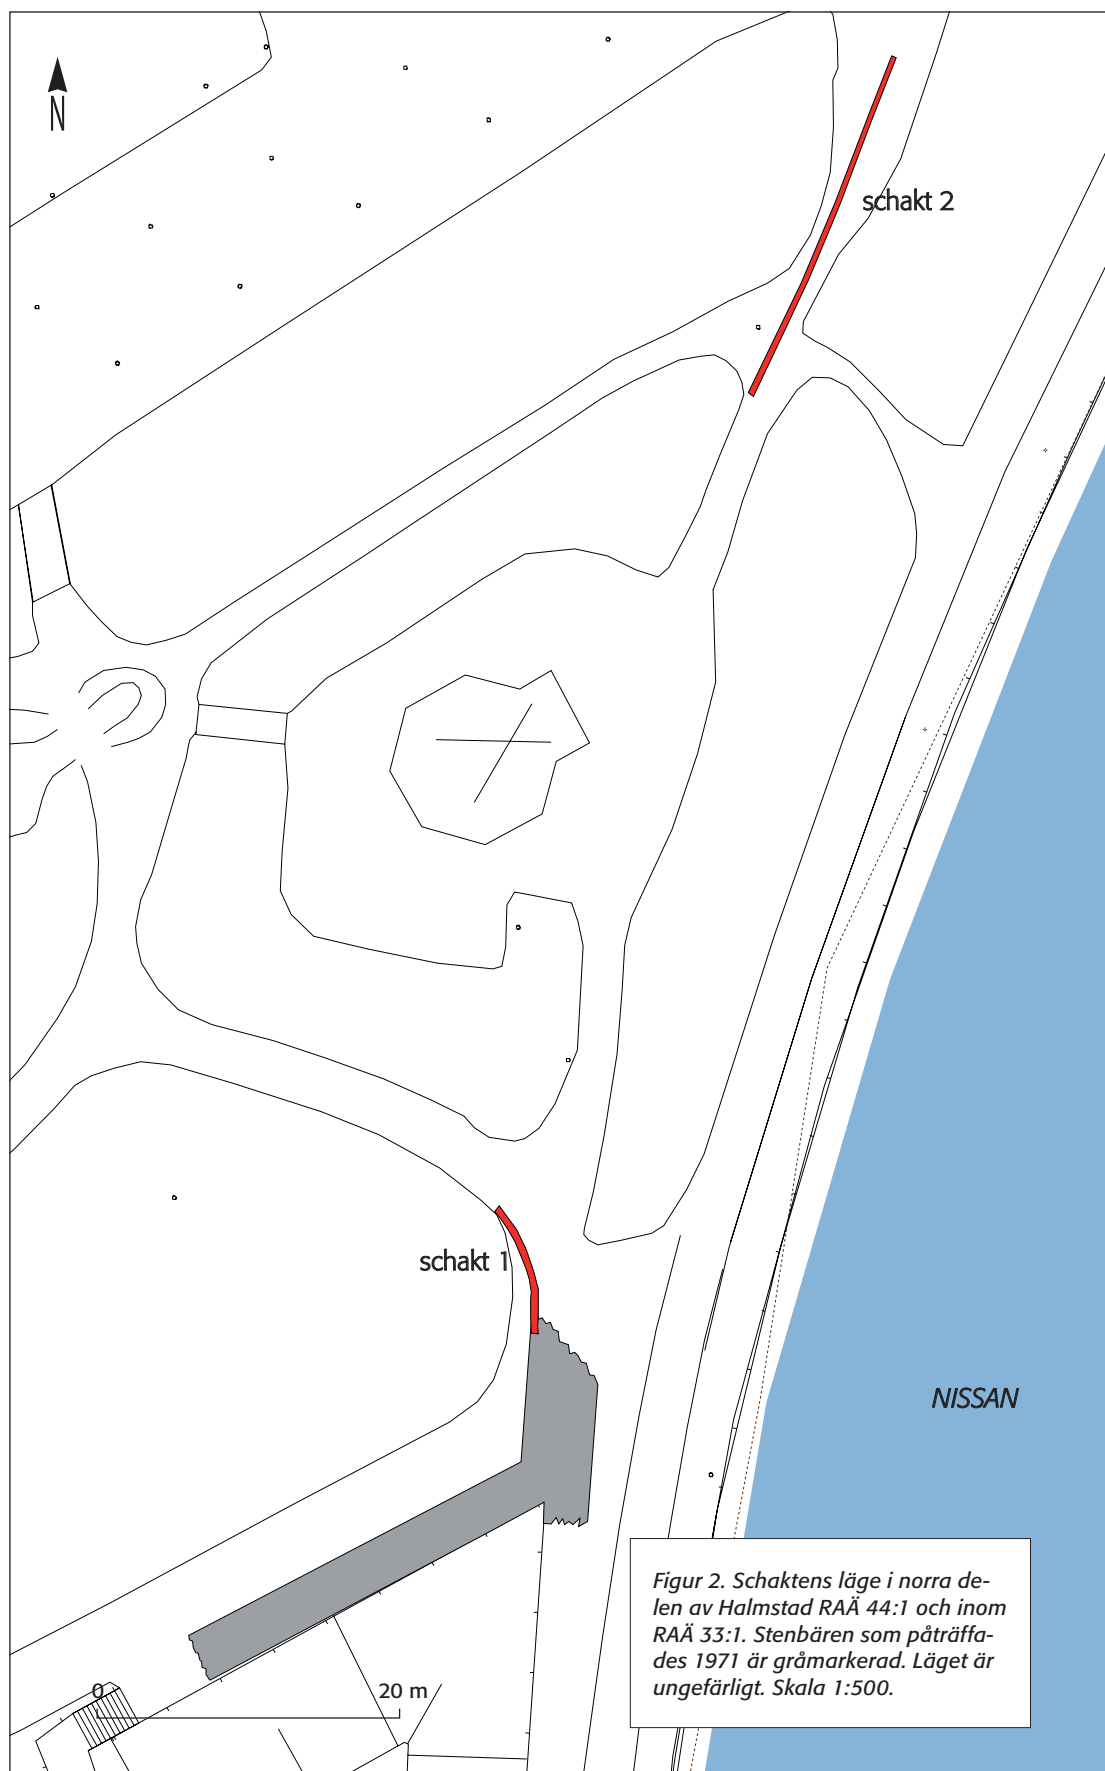
Figur 3. Schakt 1, mot norr. Foto: Lena Bjugger (fotonr:2014-83-1).

I parken har det tidigare, vid en undersökning 1971, påträffats delar av en stenbär som ingått i stadens 1600-talsbefästning (figur 2). Den låg tämligen grunt under markytan. Ett 8,9 meter långt schakt (schakt 1) placerades direkt öster om denna äldre observation, i en grusgång (figur 1, 2 och 3). Ledningsschaktet var 0,35 meter brett och cirka 0,4 meter djupt. Det berörde endast fyllnadsmassor och ingen arkeologisk konstruktion påträffades.

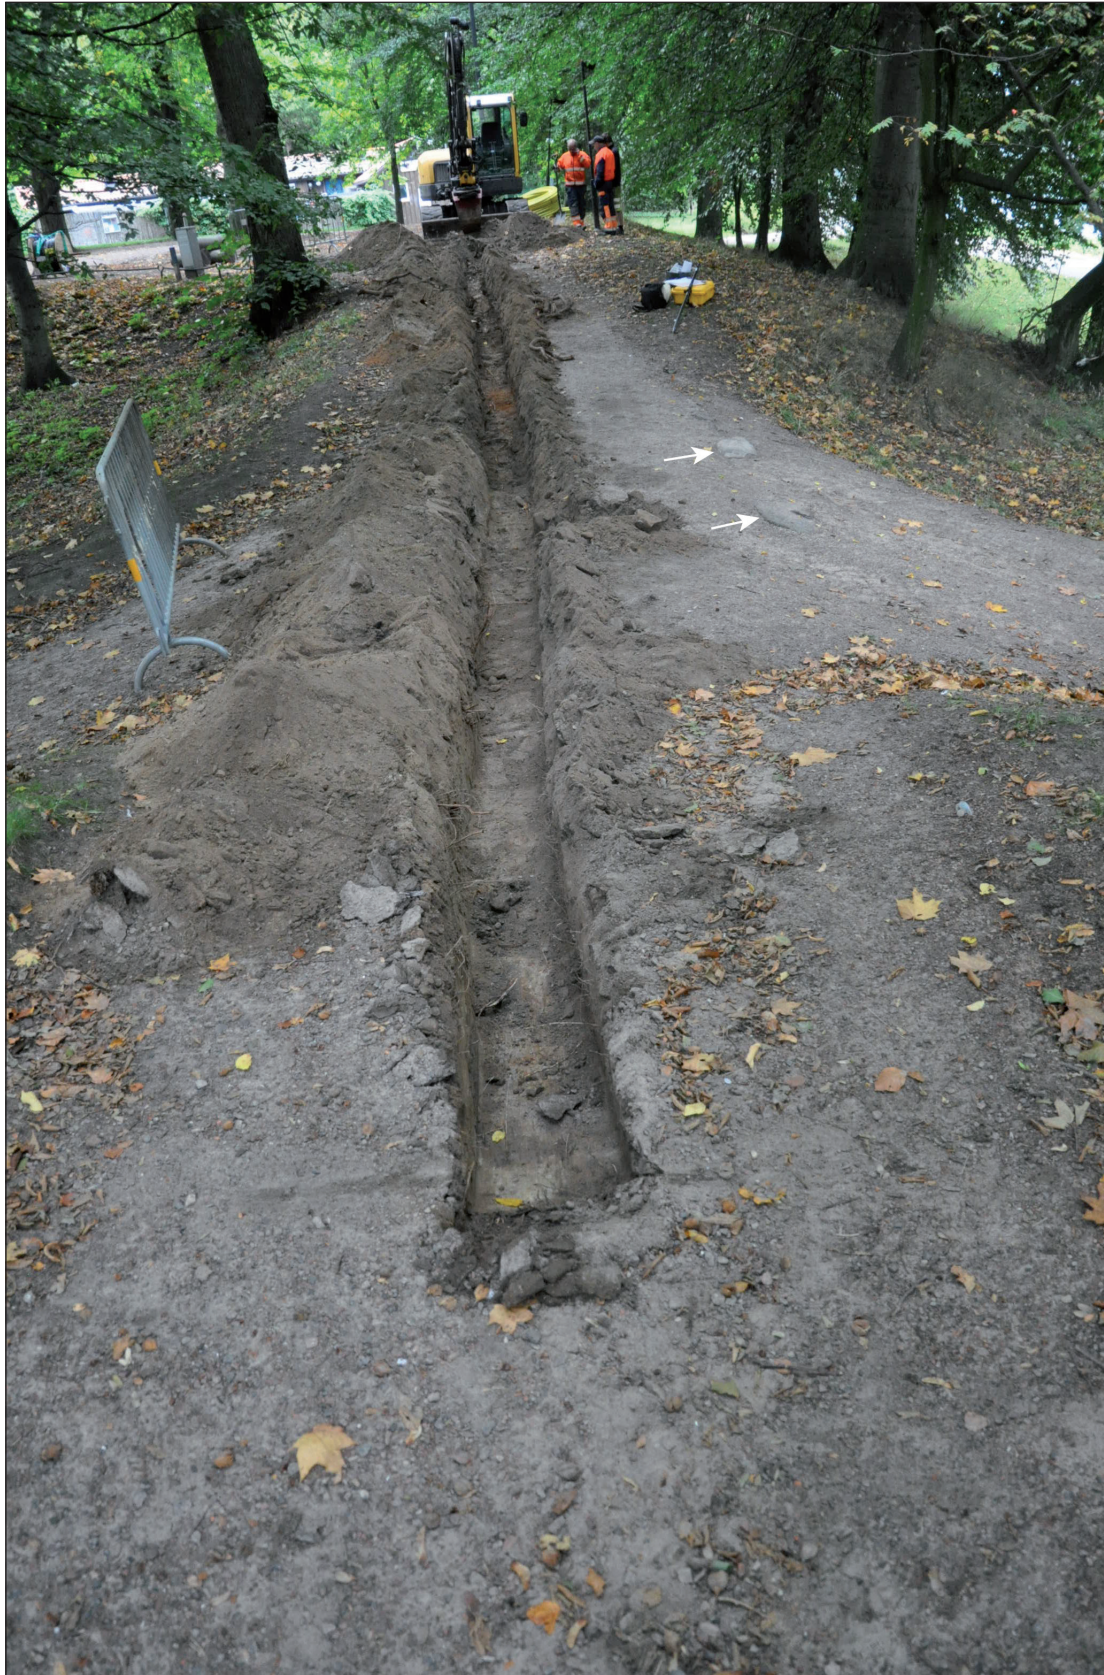
Längre norrut drogs ytterligare ett schakt (schakt 2) genom en grusgång som passerade genom ett område där en mindre vallgrav, som omgett ett utanverk, har legat (figur 1, 2 och 4). I grusgången låg en rad med tuktade stenar av okänd funktion, som inte skulle skadas eller plockas bort. Möjligen kunde dessa stenar utgöra delar till ytterligare en stenbär. Schaktet placerades öster om. Det var 24,3 meter långt, 0,35 meter brett och 0,4 meter djupt och berörde endast fyllnadsmassor. Ingen arkeologisk konstruktion påträffades.

*Figur 4. Schakt 2, mot norr. Observera stenarna, vid pilarna, i gången till höger.  
Foto: Lena Bjuggner (fotonr:2014-83-2).*
