# Ny VA-ledning i Skottorp

Halland, Laholms kommun, Skummeslövs socken, Skummeslöv 4:1, 29:1 och Lögenäs 1:3

Utredningsår 2015

Arkeologisk utredning 2015.

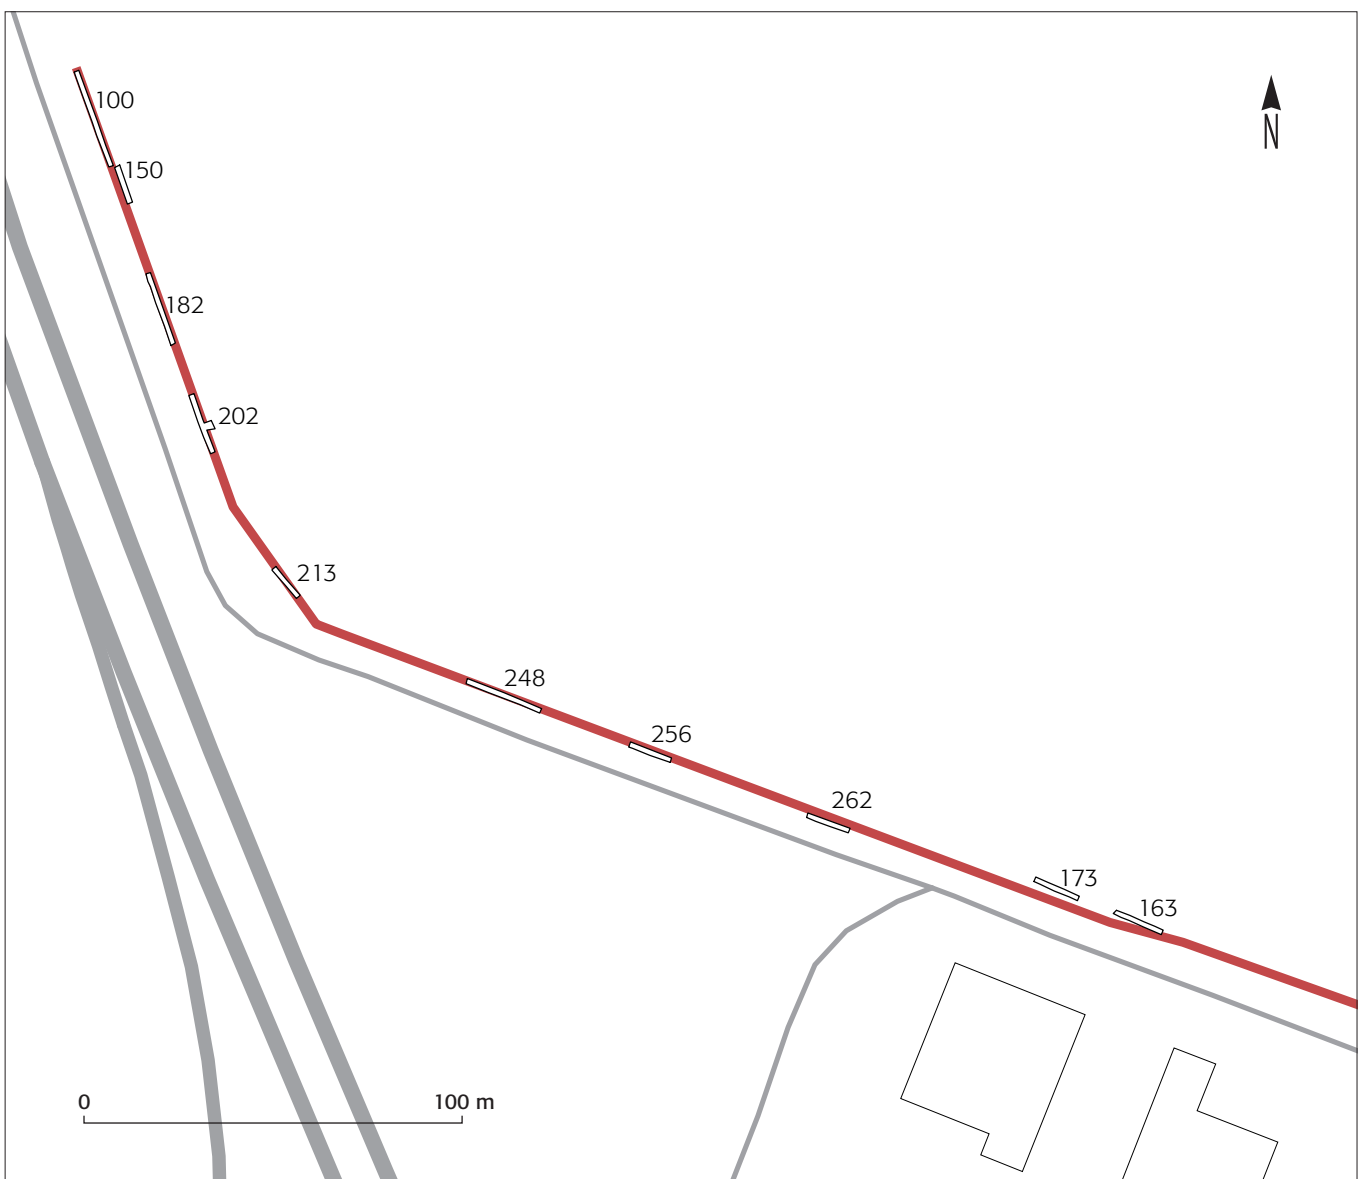
Figur 3. Samtliga schakt i den västra delen av utredningsområdet. Skala 1:2000.

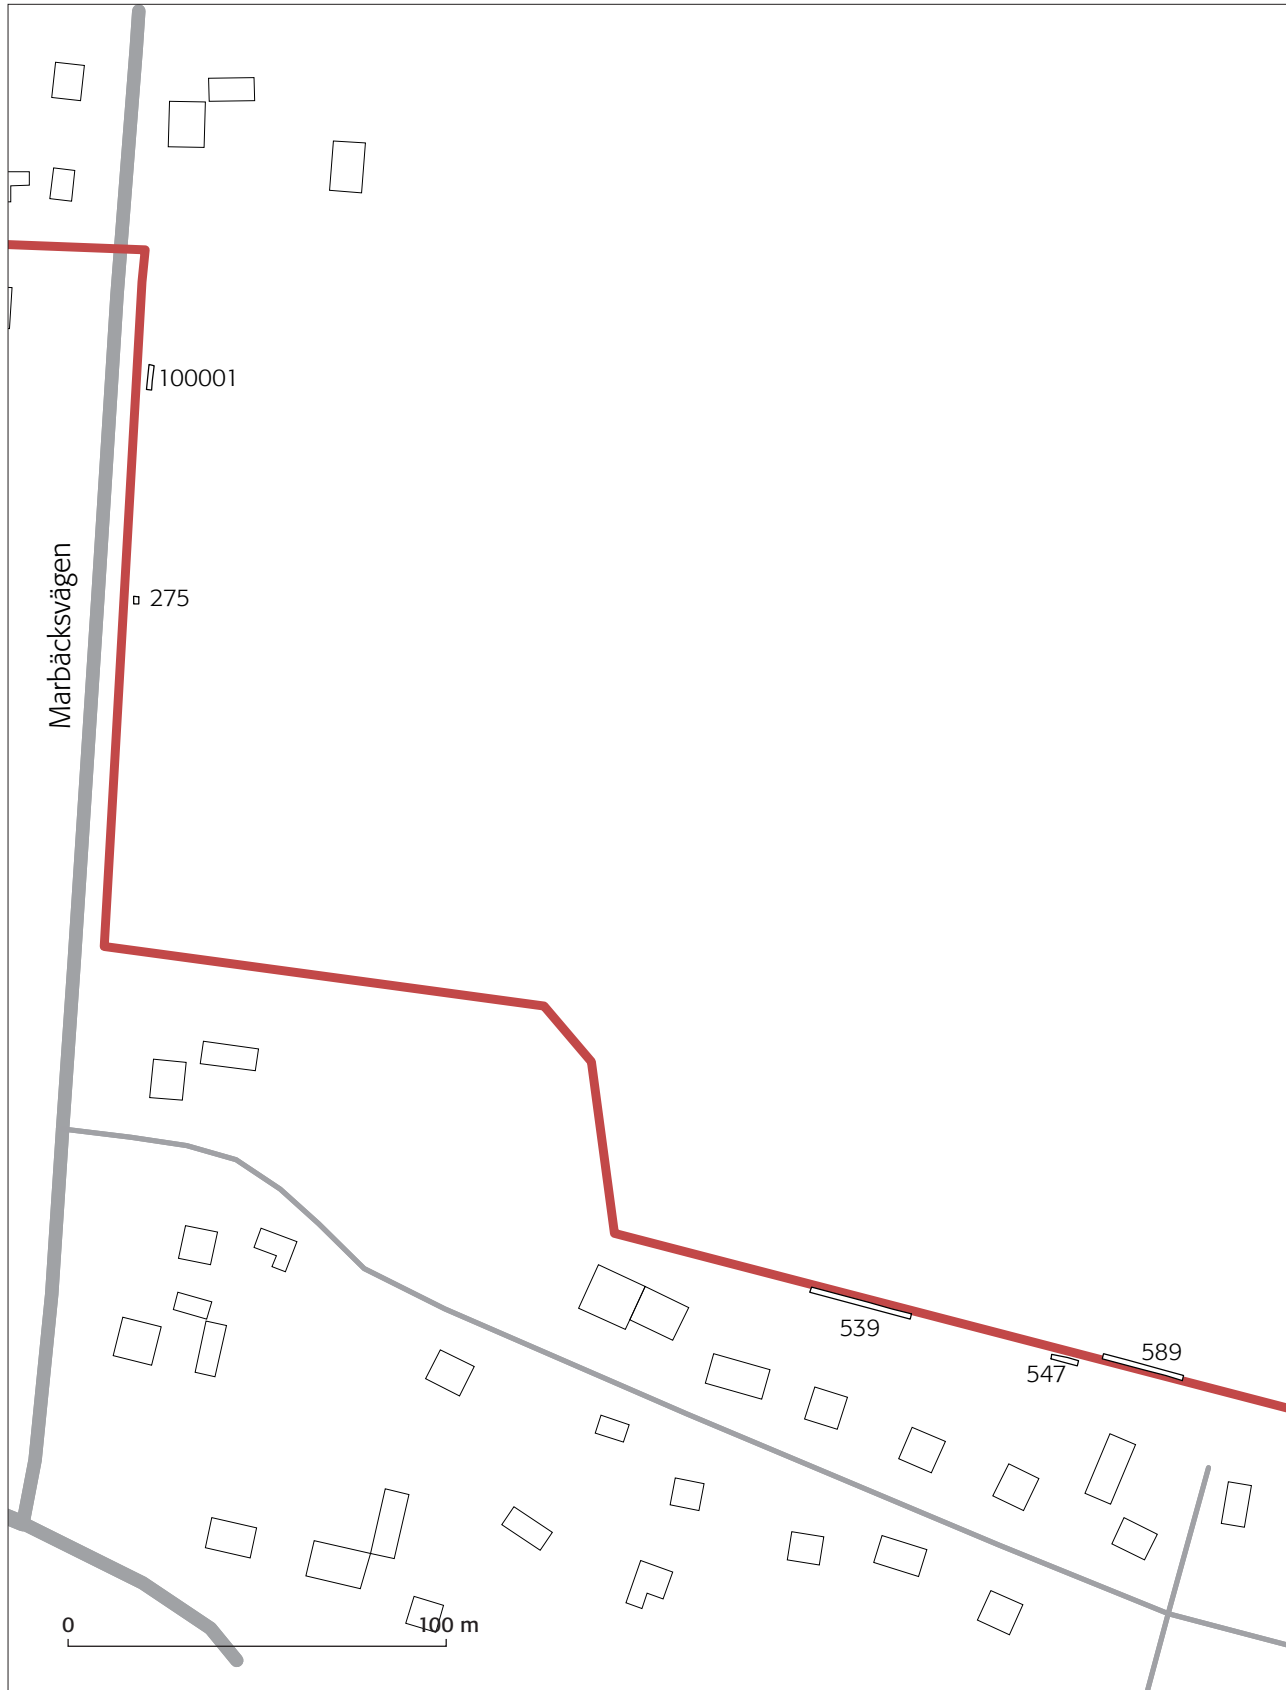
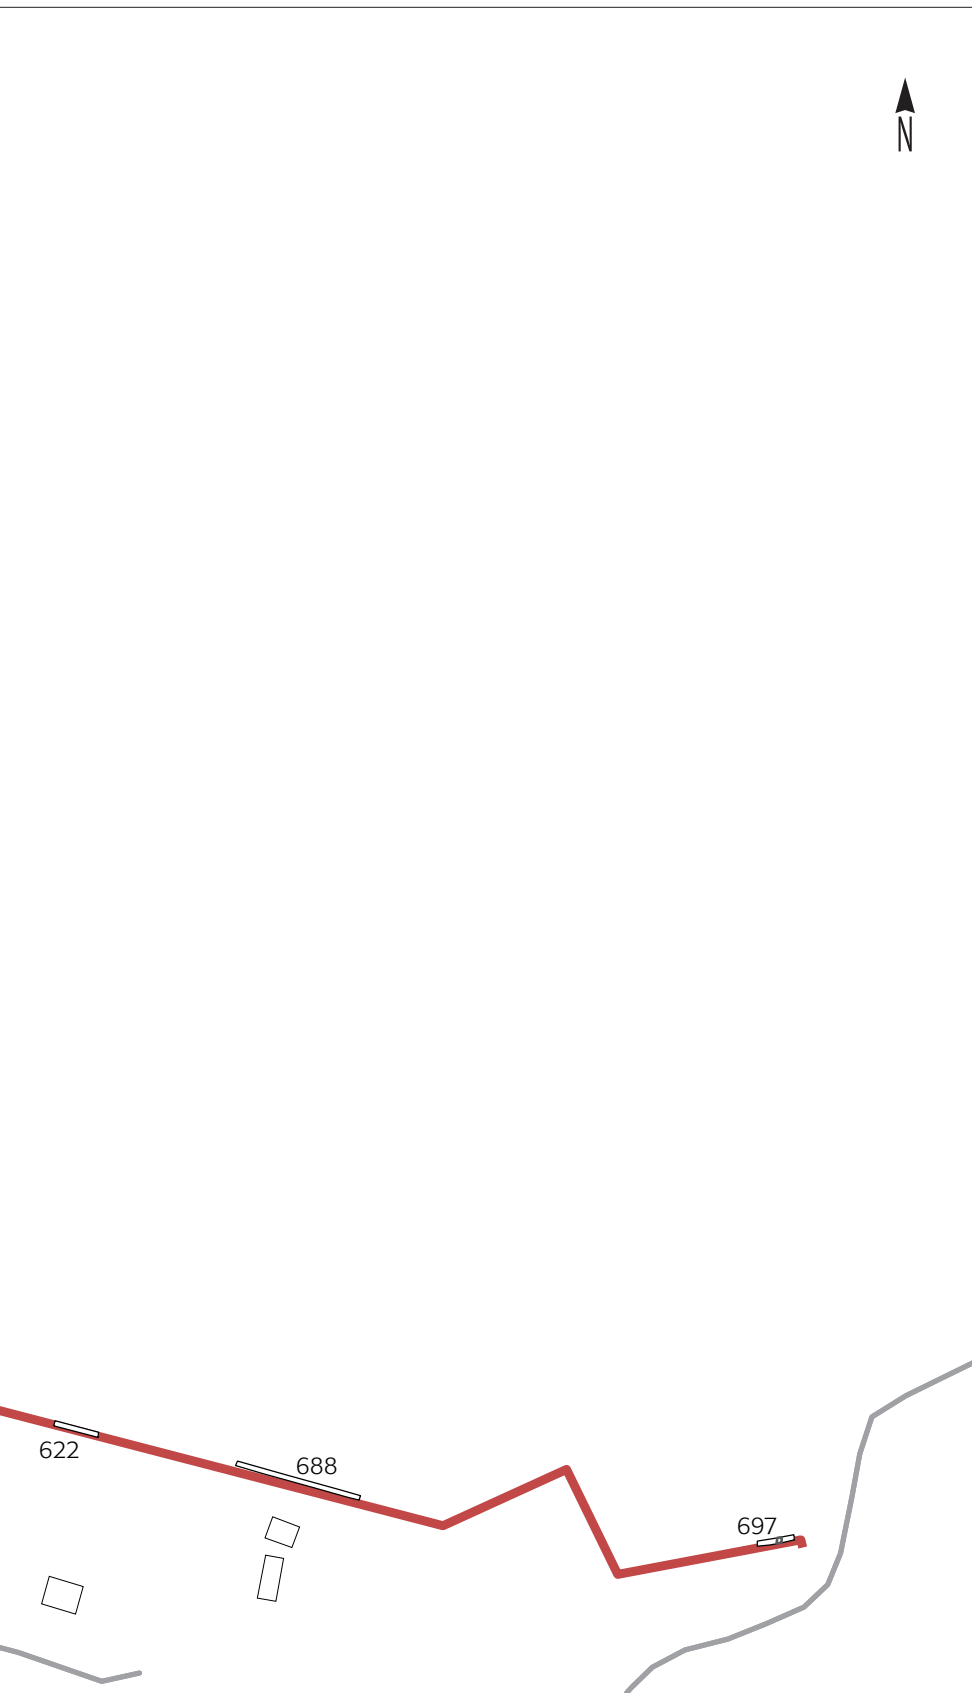
Figur 4. Samtliga schakt i den östra delen av utredningsområdet. Skala 1:2000.

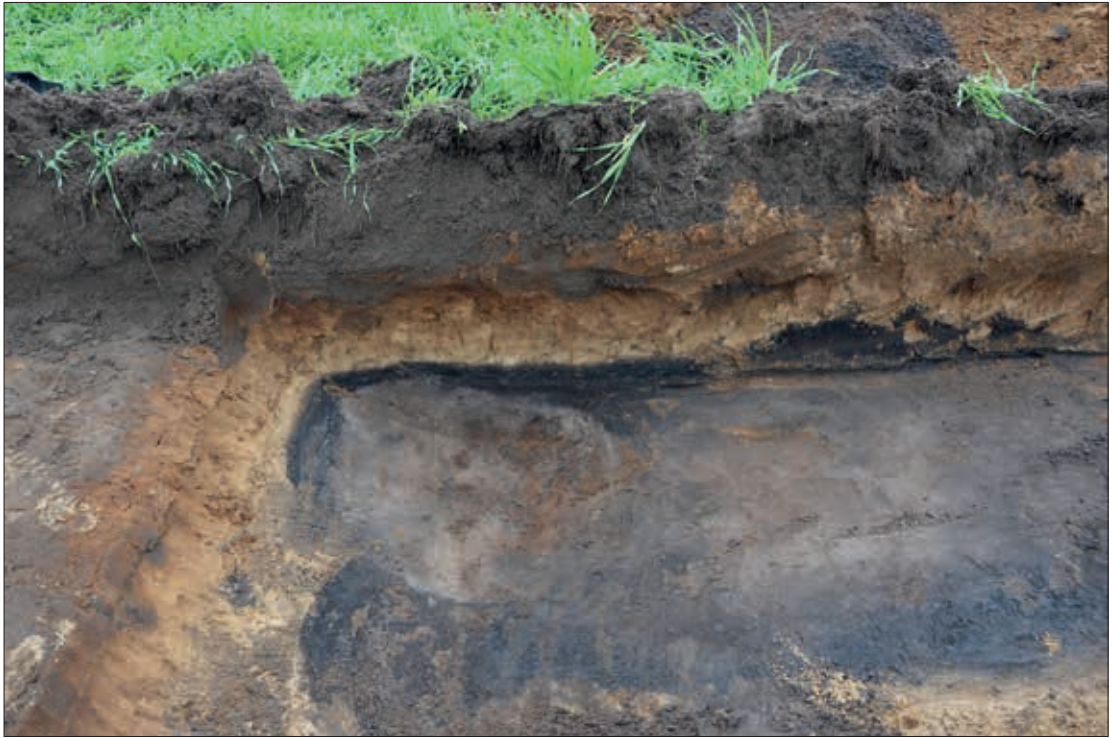
Figur 5. Humösa vattenavsatta lager i schakt 150, mot öster. Foto: Mats Nilsson.

27 meter långt. Matjorden var cirka 0,4 meter tjock. Alven bestod av finsand. I schaktet framkom vattenavsatta lager i form av mörka humösa linser som var 0,13 meter tjocka. Flera sentida diken framkom i schaktet.

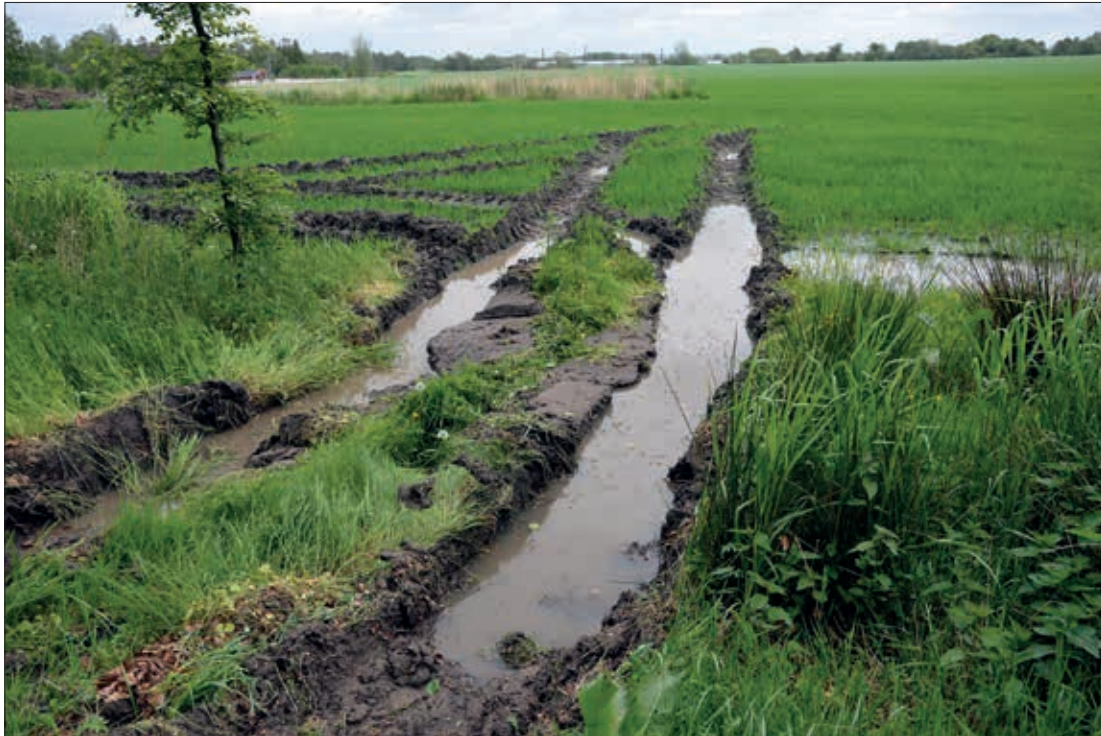
Figur 7. Vattensjukt område vid Marbäcksvägen, mot öster. Foto: Simon Karlsson.

2 meter långt. Matjorden var cirka 0,3 meter tjock. Stenrik sandig alv. Vid utredningstillfället mycket sankt. Schaktet avbröts då grävmaskinen sjönk ner i den blöta marken. Alven bestod av sand med stenar (0,3–0,5 meter stora).

Kulturmiljö Halland förordar arkeologisk förundersökning av boplatzen som framkom vid schakt 539. Även den södra delen av området vid Marbäcksvägen där resultatet från tidigare georadarundersökning indikerar en stenhusgrund förordas bli föremål för en förundersökning. Då markförhållandena vid Marbäcksvägen visat sig vara besvärliga vid blöt väderlek är det erforderligt att använda sig av en bandgående grävmaskin.

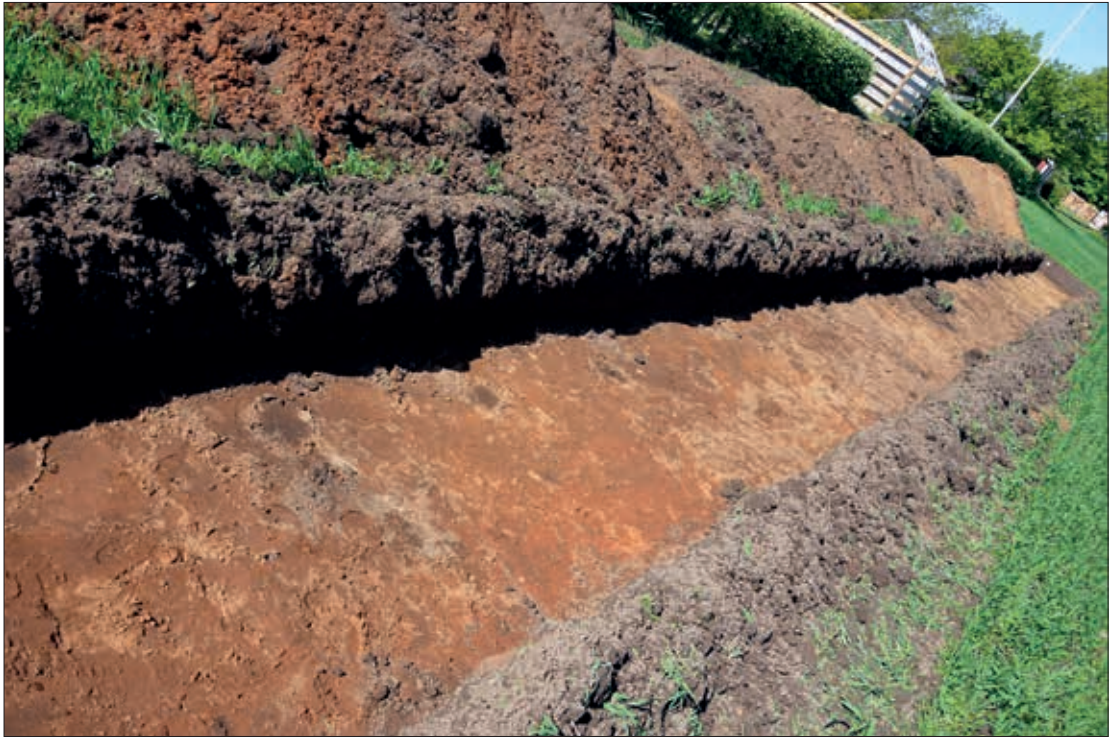
Figur 9. Schack 539 med stolphålsrad, mot sydväst. Foto: Mats Nilsson.

Stolpraden som framkom i schakt 539 utgör med all sannolikhet rester av en vägglinje i ett långhus, som genom keramiken i ytan från ett av stolphålen kan dateras till sen bronsålder eller tidig järnålder. Denna boplatz fortsätter sannolikt både söderut in under dagens villabebyggelse och en bit norrut på höjdryggen. Möjligen fortsätter den även västerut där det under rådande markförhållanden ej gick att använda grävmaskin.

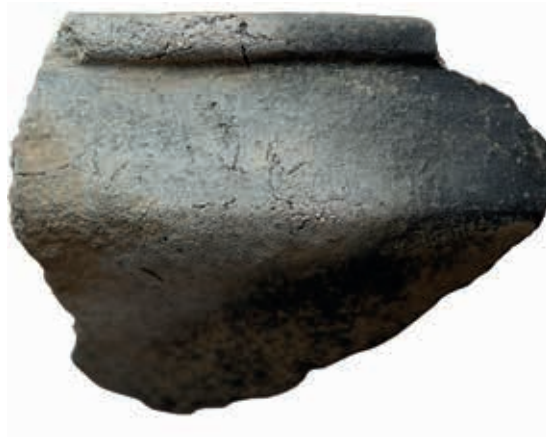
Figur 10. Mynningsbit från en keramikskål (Fyndnummer 2). Skala 1:1. Foto: Anders Andersson.

Fyndnr	Material	Sakord	Del	Vikt gram	Antal	Tjocklek mm	Anmärkning
1	Keramik	Kärl	Buk	57	1	6	
2	Keramik	Skål	Mynning och buk	32	1	6	Skålar av denna typ dateras oftast till yngre bronsålder eller äldsta järnålder.
3	Keramik	Kärl		2	1	4	
4	Flinta	Avslag		4	1		Slagbula.

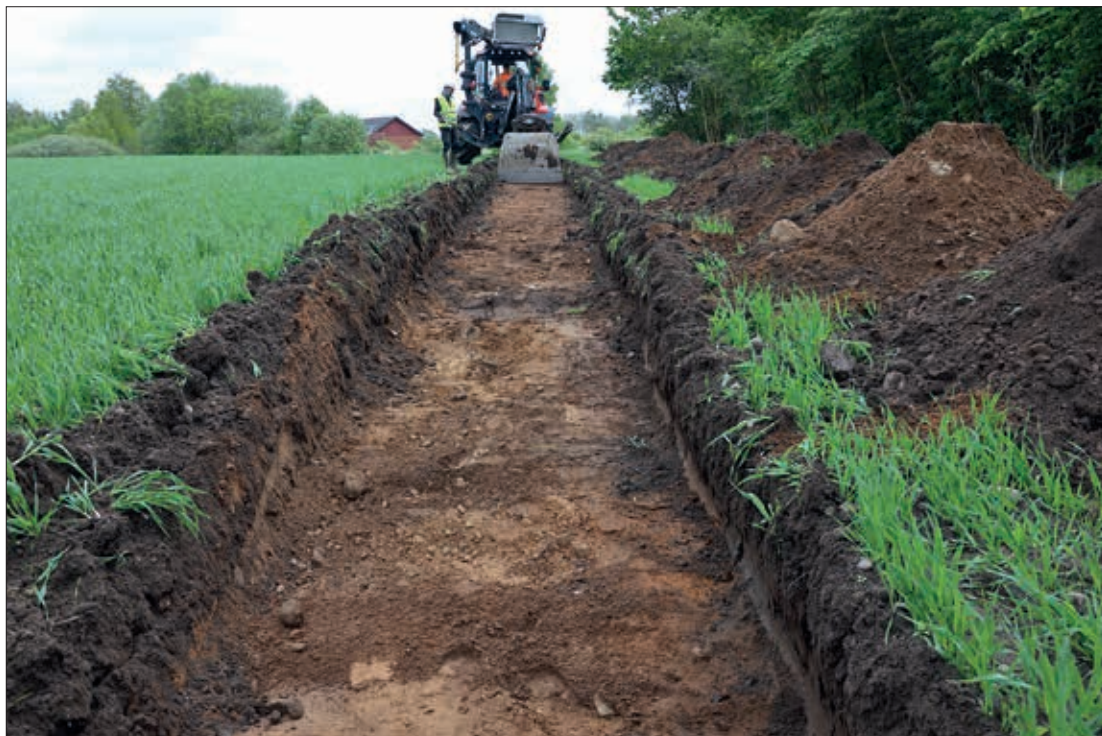
Figur 12. Schakt 688 mot öster. Schaktet som låg på en svag höjd, innehöll endast ett fåtal anläggningar. Alven var här betydligt mer grusig än övriga schakt. Foto: Mats Nilsson.

34 meter långt. Matjorden var i västra delen av schaktet cirka 0,4 meter tjock. Alven bestod av brunröd sand med grovt grus (0,05–0,2 meter). Den grusiga alven fortsatte till den öst- ligt liggande gropan i schaktet och övergick till finsand. I schaktets östra del var matjorden cirka 0,3 meter tjock. I schaktet påträffades fyra stolphål och två gropar.
