# Arkeologisk förundersökning inför anläggande av GC-väg längs väg 768 Morups socken

Halland, Falkenbergs kommun, Morups socken

Förundersökningen utförd 2016

Arkeologisk förundersökning 2016.

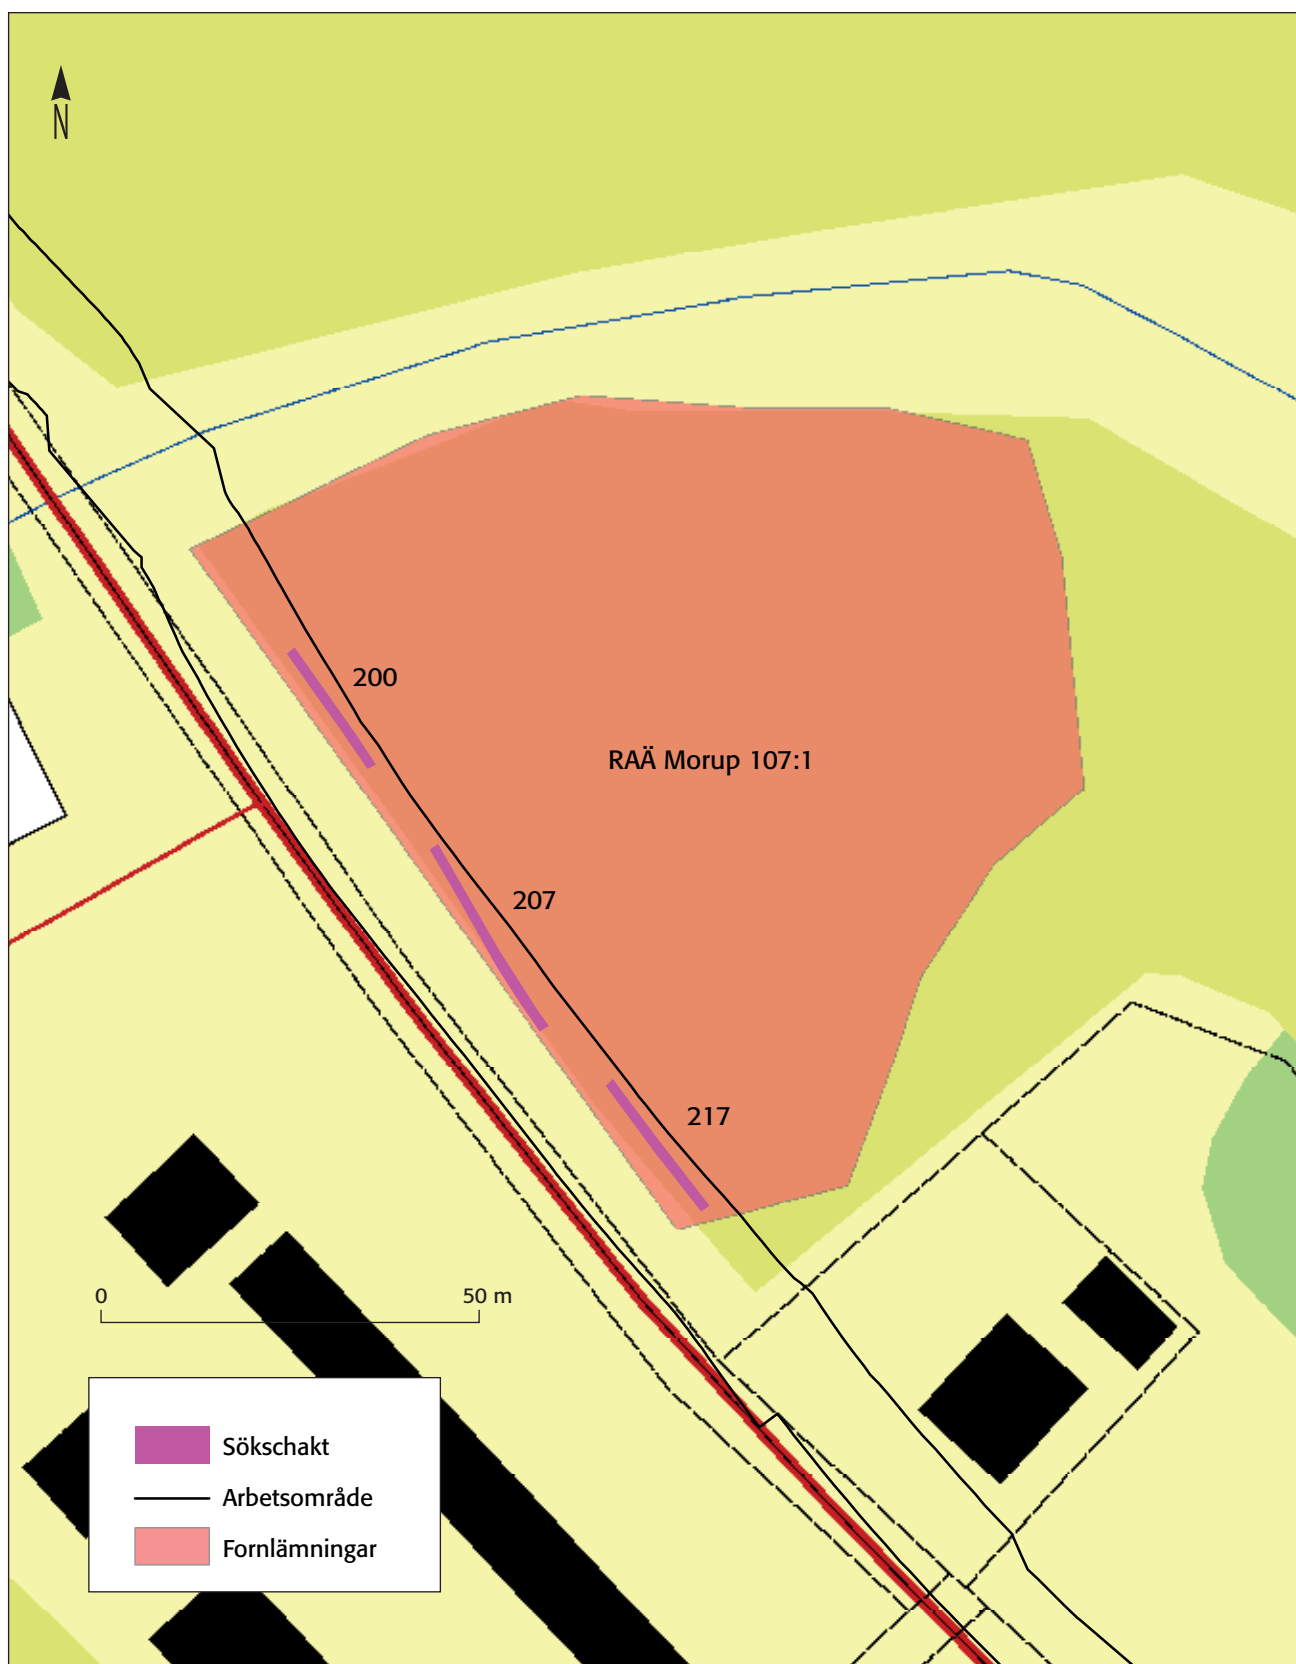
Fig 2. Karta över den södra delen av förundersökningsområdet. Skala 1:1000.

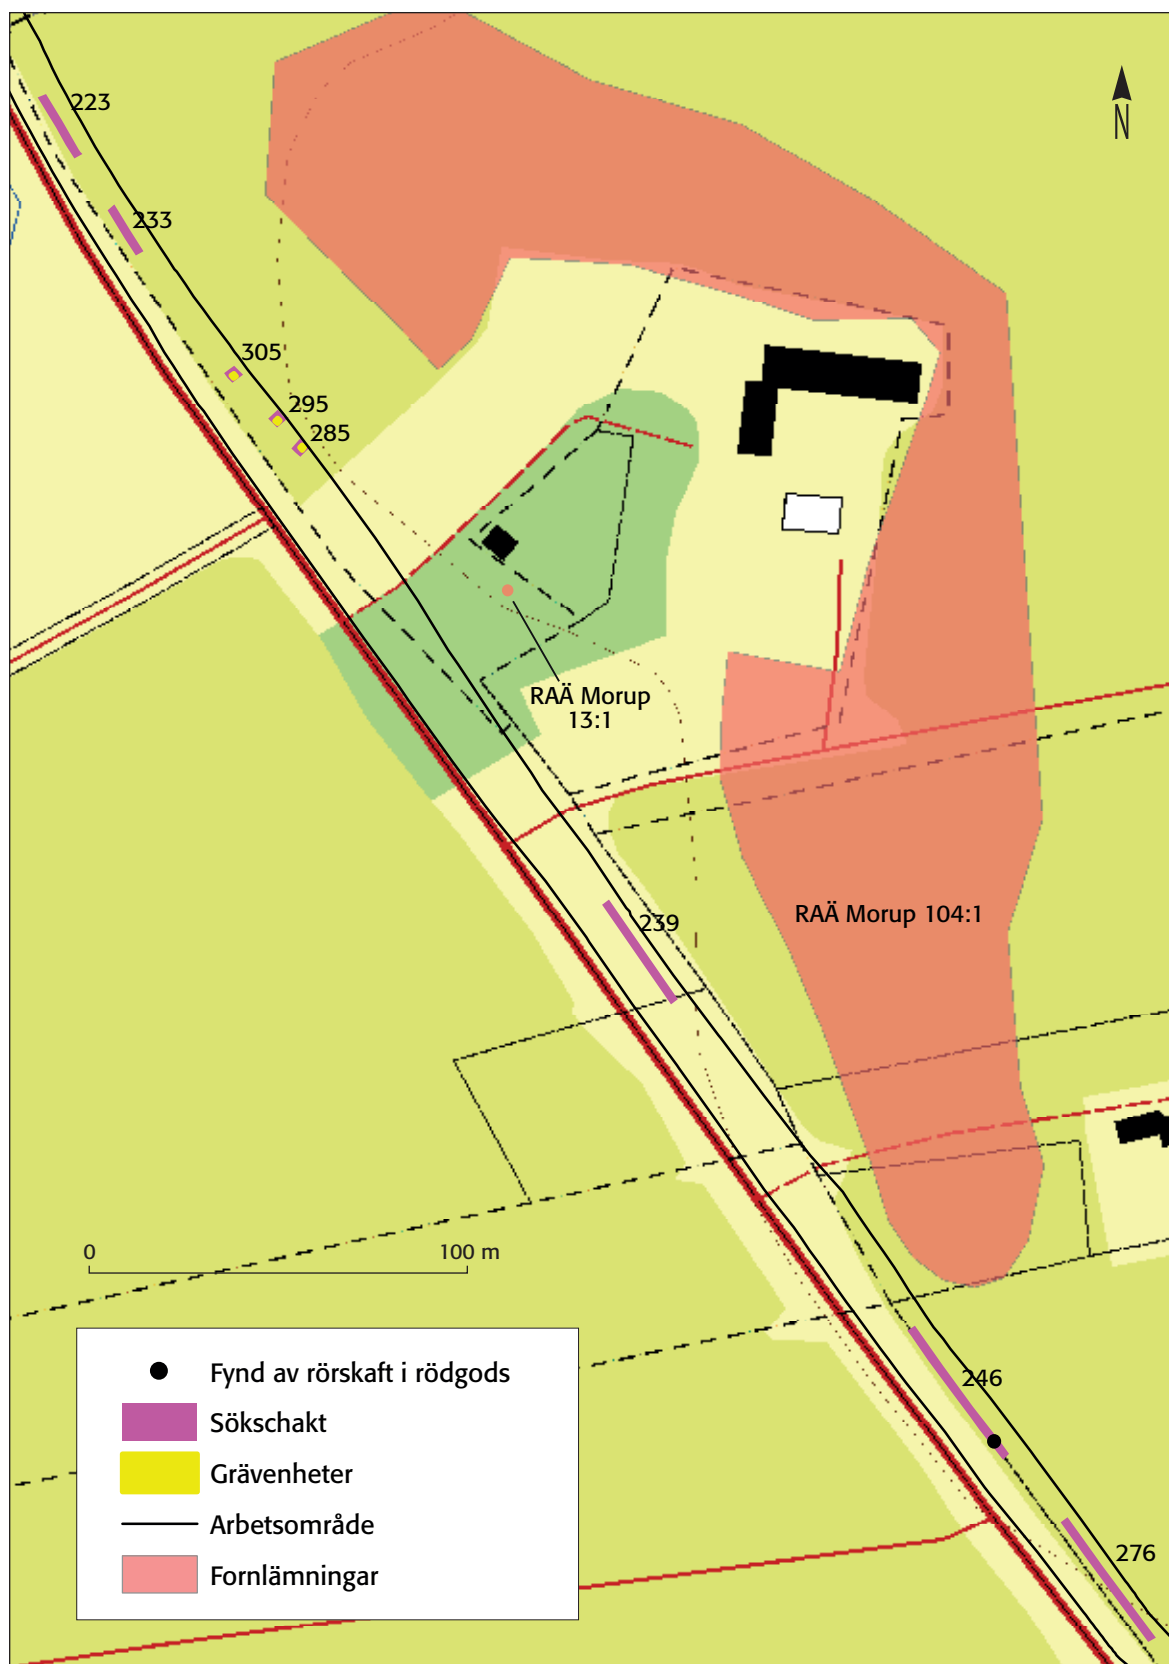
Fig 3. Karta över den norra delen av förundersökningsområdet. Skala 1:2000.

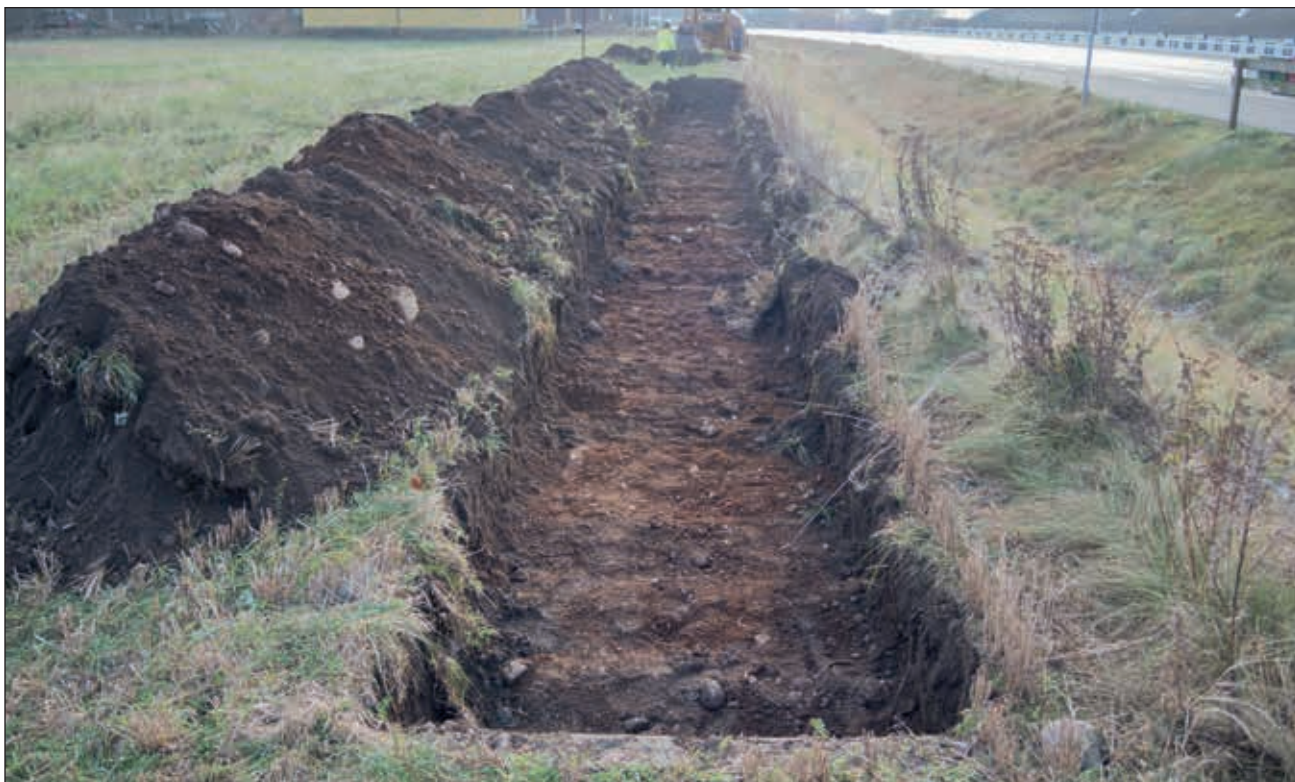
Fig 4. Schakt 200. Genom västra delen av fornlämning RAÄ Morup 107:1. Foto mot söder. Foto: Mats Nilsson. (Fotonr. 2016-54-01).

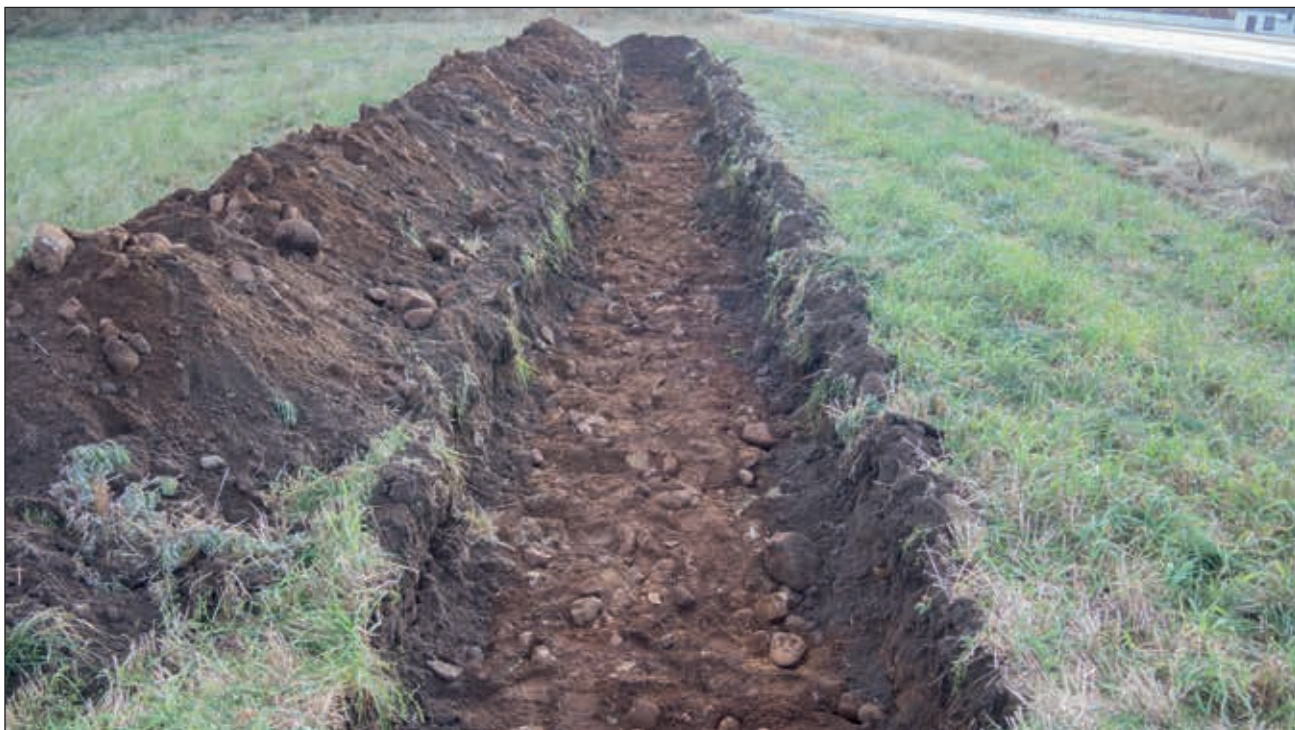
Fig 5 Schakt 217. Genom västra delen av fornlämning RAÄ Morup 107:1. Foto mot söder. Foto: Mats Nilsson. (Fotonr. 2016-54-02).

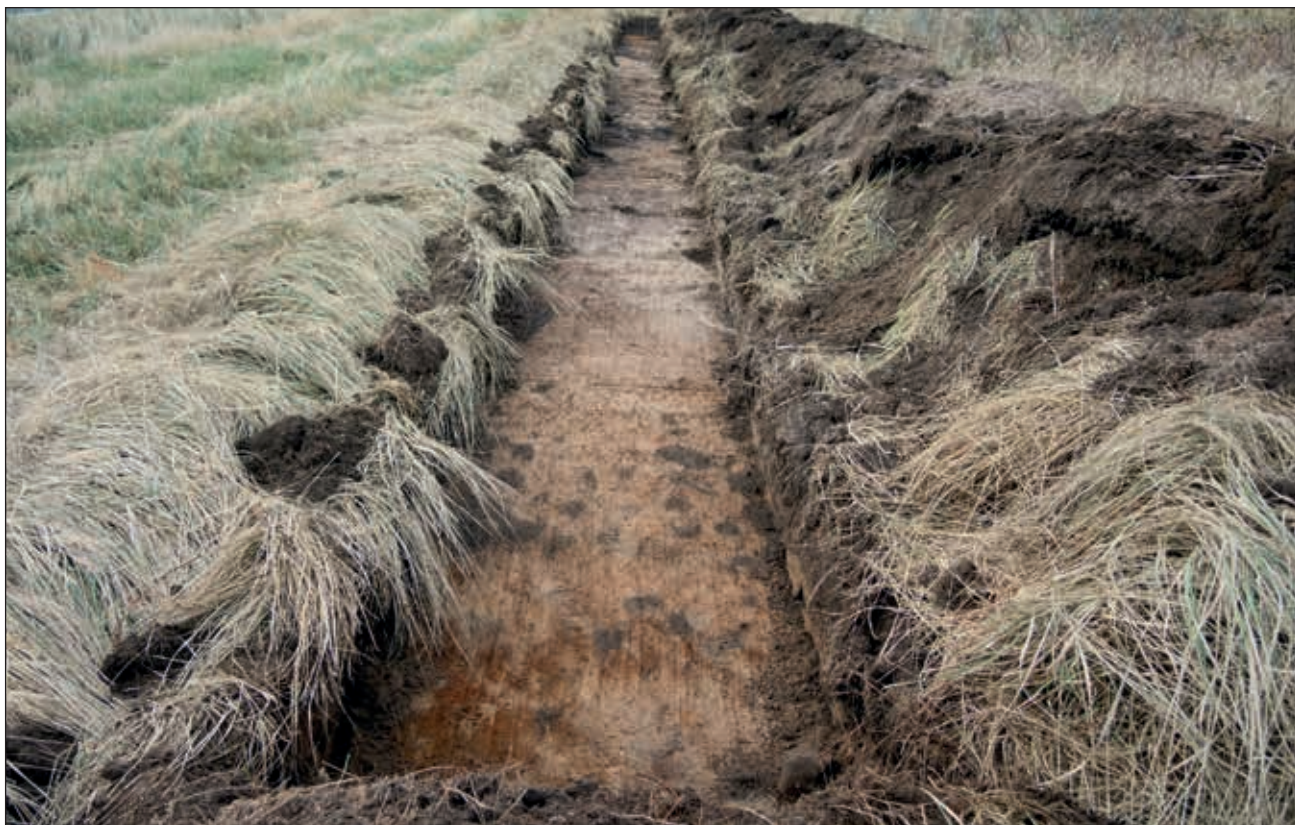
Fig 6 Schakt 239. Parallellt med fornlämning RAÄ Morup 104:1. Foto mot norr. Foto: Mats Nilsson. (Fotonr. 2016-54-07).

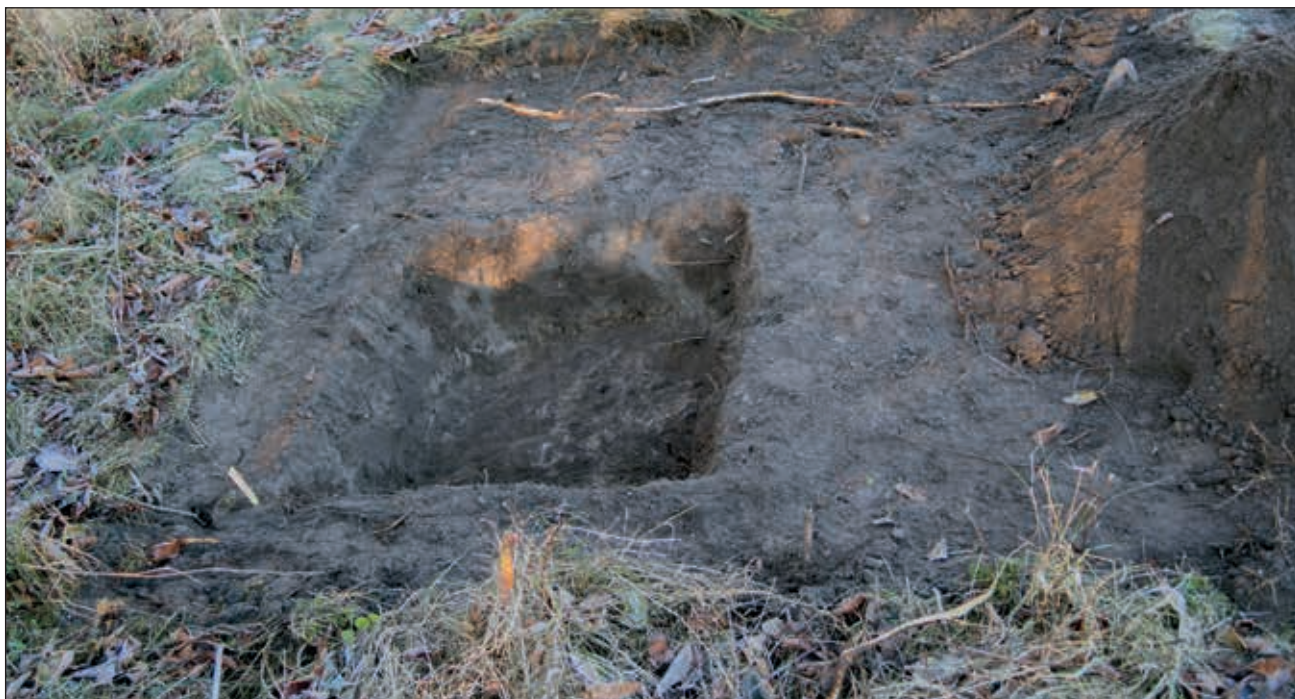
Fig 7. Schakt 295 med grävenhet 301. Parallellt med fornlämning RAÄ Morup 104:1. Foto mot norr. Foto: Mats Nilsson. (Fotonr. 2016-54-15).
