# Hausknechtska huset

Halland, Laholms stad och kommun, kvarteret Hästen 5, RAÄ 19:1  
Förundersökningen utförd 2016

Arkeologisk förundersökning 2016.

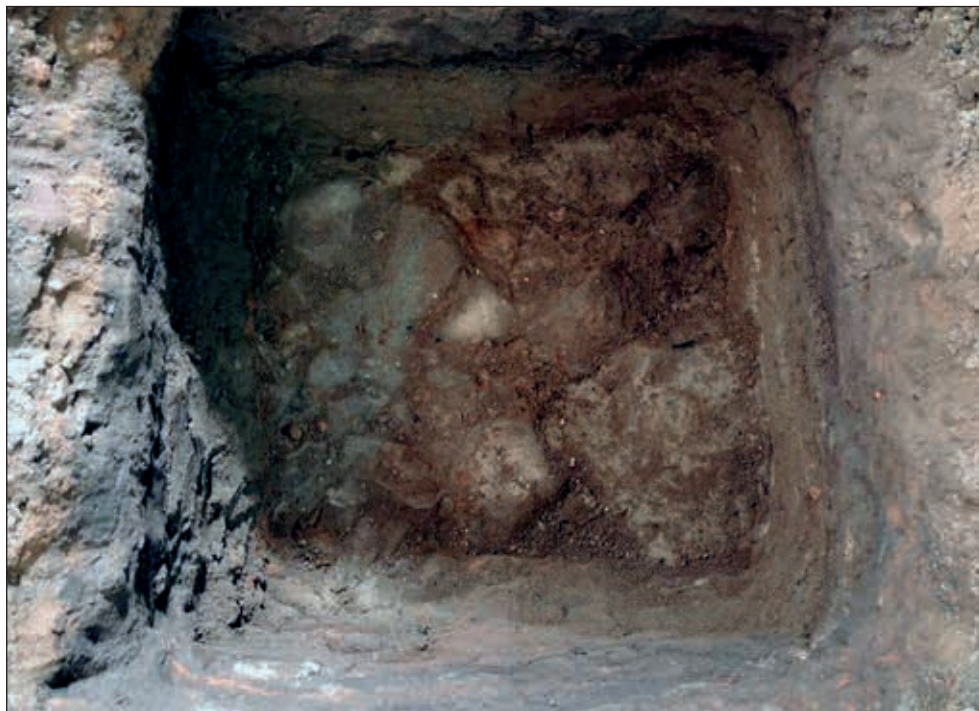
Figur 3. Provgrop 1 i plan i nivå med stenläggningen K16.  
Foto: Anders Håkansson.  
(fotonr. 2016-80-01).

vid en nivå av +12,75 m.ö.h. 0,75 m under utgångsnivån framkom en stenläggning (K16) bestående av natursten i storlekar varierande från 0,15 x 0,1 m till 0,2 x 0,2 m. Ovanpå och mellan stenarna låg ett mycket kompakt lerlager (K15), i en grå-beige nyans, ca 0,04–0,06 m tjockt. Ovanpå låg ett 0,3–0,35 m tjockt grått, något fuktigt, och kompakt lerlager (K14) med inslag av tegelkross, småsten och kalkbruk. Därefter följde ett ca 0,15 m mörkt gråbrunt lager med lera och lerig sand (K13) innehållandes enstaka inslag av träkol. Ovanpå låg ett ca 0,2 m tjockt lager grå sand och småsten (K12) innehållande tegelkross och enstaka bitar taktegel, träkol samt kalkbruk. Överst låg ett 0,06 m tjockt lager bestående av grus och småsten (K11). Inga fynd påträffades i provgrop 1.

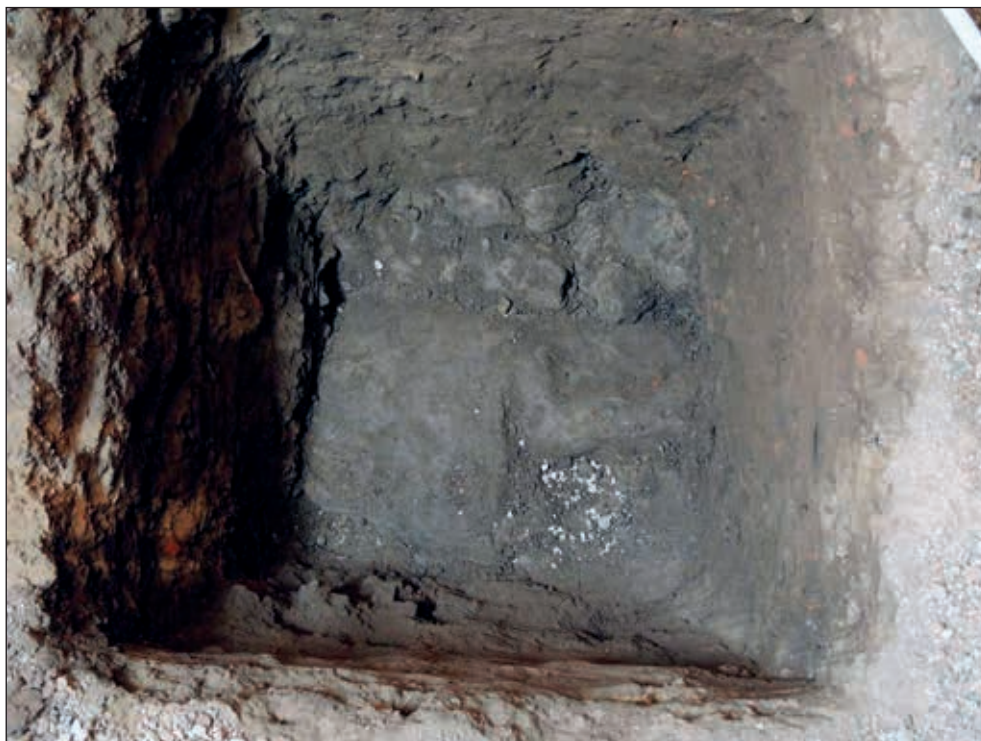
Figur 4. Provgrop 2 i plan i nivå med stenläggningen K26. Foto: Johan Thörnqvist. (fotonr. 2016-80-02).

lager grå lera (K25). I det påträffades mindre tegelkross samt enstaka tegelbrockor. Ovanpå följde ett 0,38 m tjockt mörkbrunt jordlager (K24), innehållandes större tegelbrockor, bitar av taktegel samt ett mindre antal natursten. Fyndmaterialet bestod av enstaka keramik i form av rödgods samt ett fåtal ben, troligtvis från svin. Ovanpå det mörkbruna jordlagret låg en tunn ca 0,5–1 cm tjock lins av ljus kalkbruk eller väggputs (K23). Därefter, direkt under det modernt påförda lagret makadam, låg ett sandigt ca 0,25 m tjockt grått jordlager (K22) innehållande rikligt med tegelbrockor samt kalkbruk. Fynd av taktegel, porslin, keramik och fönsterglas. Kulturlagrens totala tjocklek uppgick till 0,8 meter.

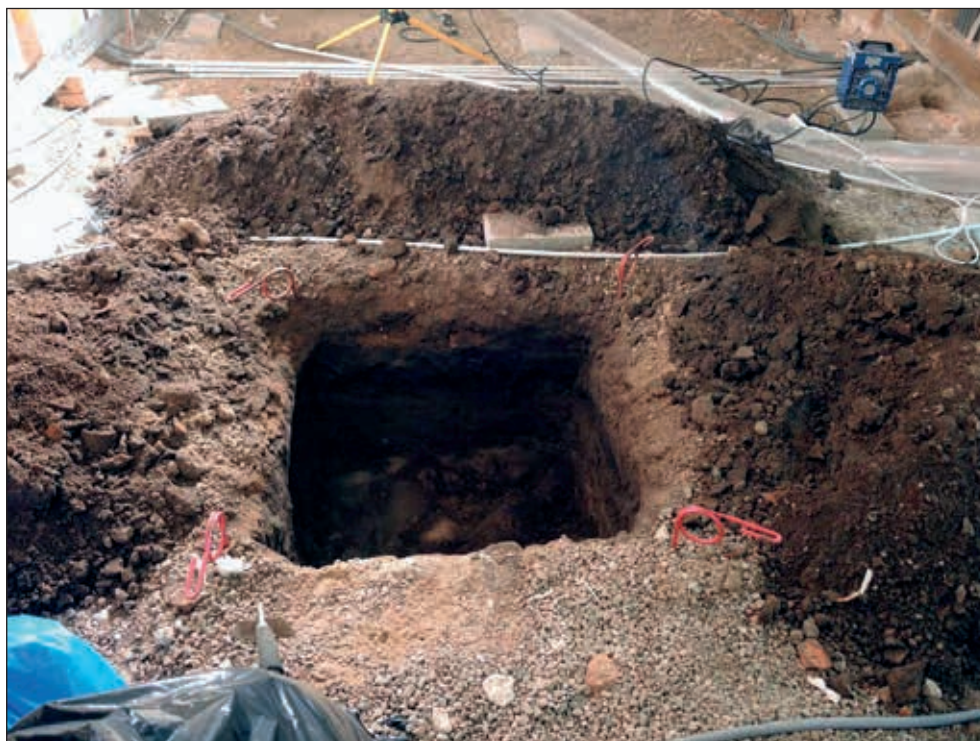
Figur 5. Översikt av provgrop 1 med delar av stenläggningen K16 blottad. Foto: Anders Håkansson. (fotonr. 2016-80-03).
