# Schaktningsövervakning Söndrums kyrkogård

Halland, Halmstads kommun, Söndrums socken, Söndrum 5:1 och 11:1, Söndrums kyrkogård

Undersökningen utförd 2016

Arkeologisk undersökning 2016.

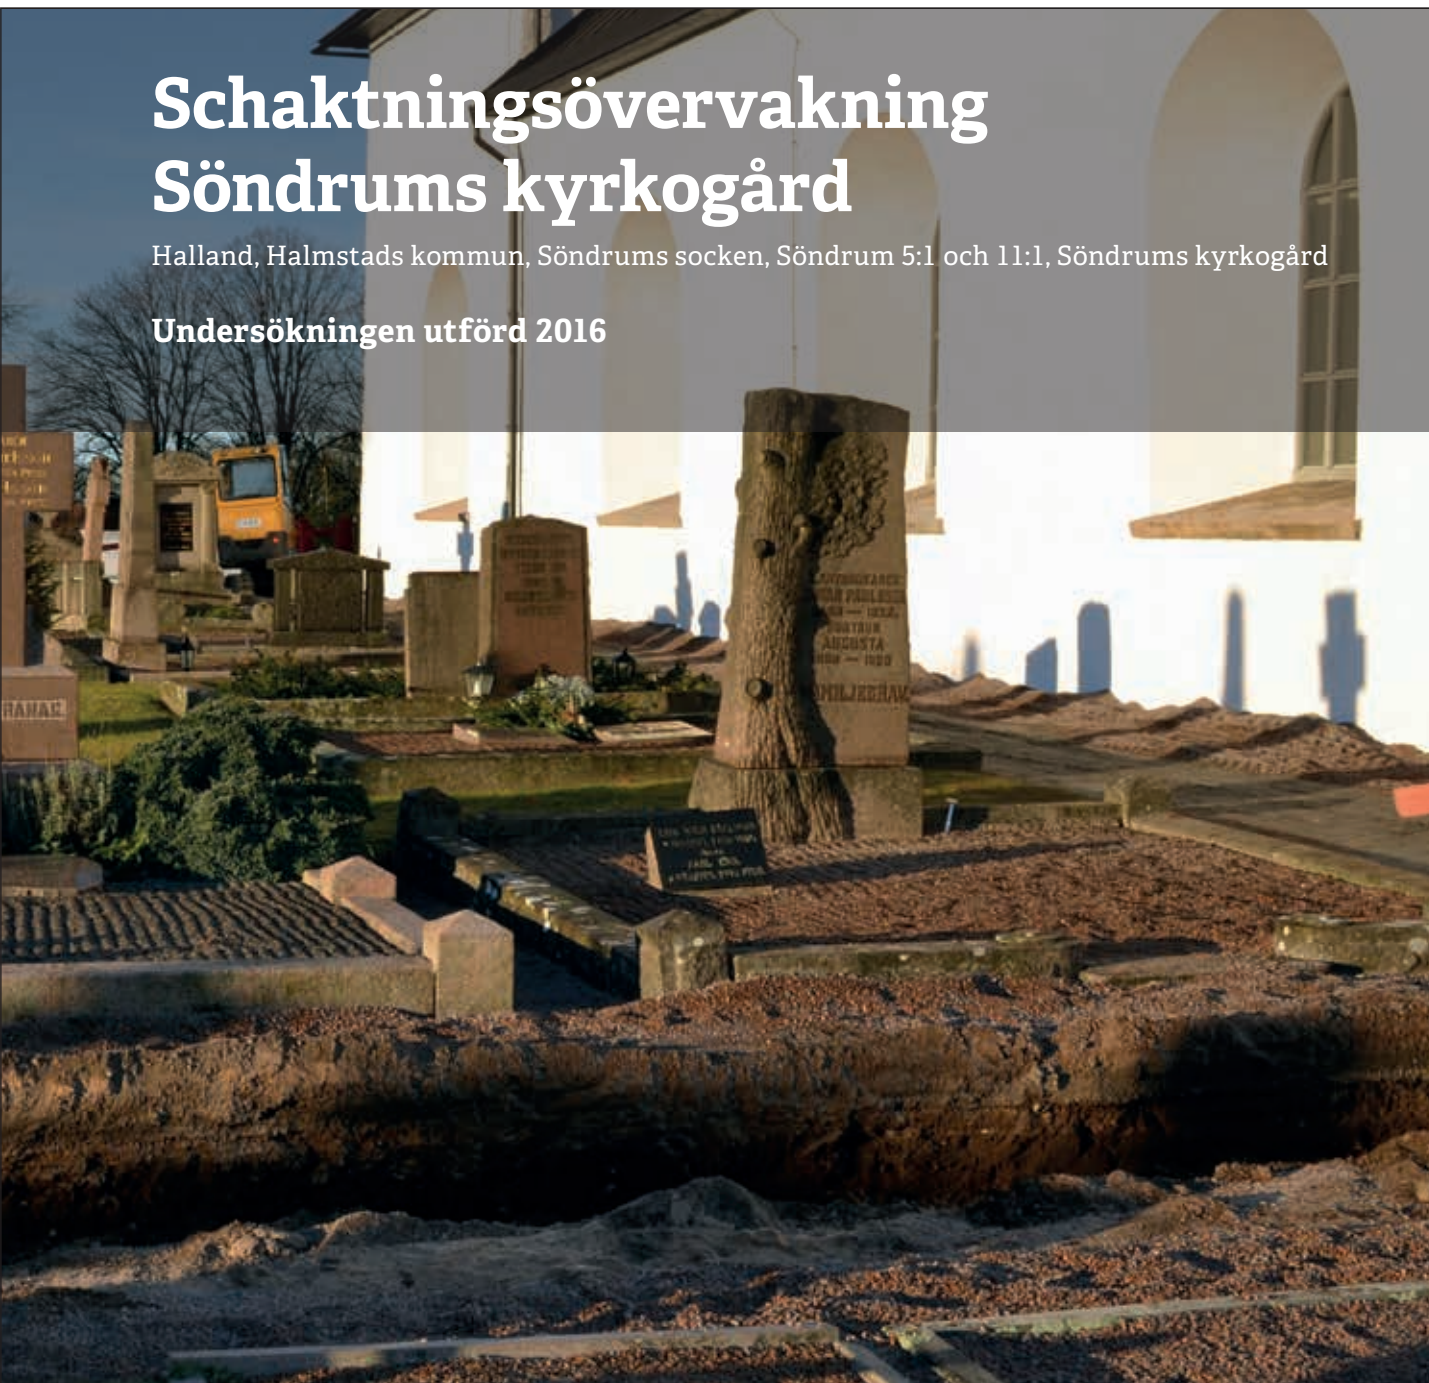
Omslagsfoto: Schaktet som löper från östra delen av kyrkan vidare söderut över kyrkogården.

Mot V. (Fotonr 2016-74-9). Foto: Stina Tegnhed.

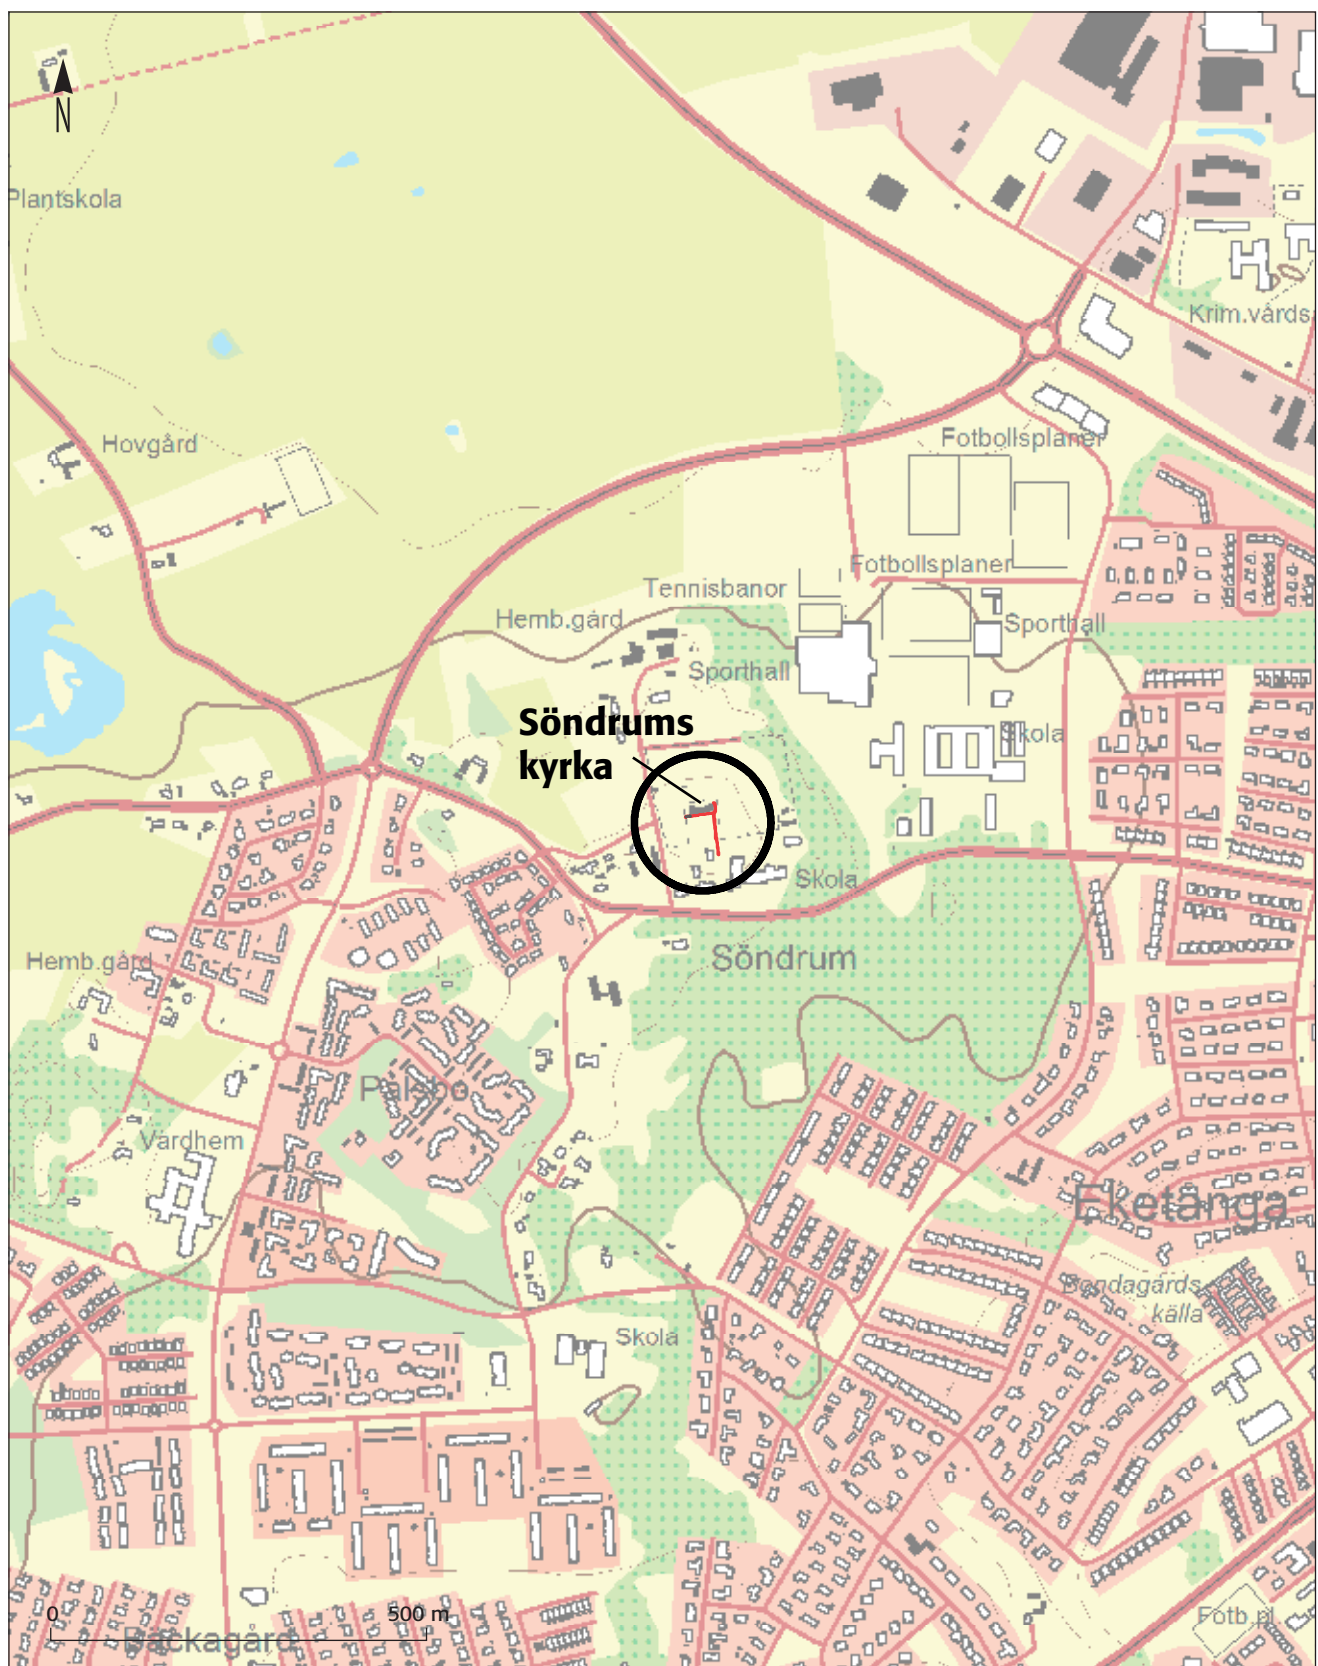
Figur 1. Fastighetskarta med Söndrums kyrka inringad samt undersökningsschakten i rött.  
Skala 1:10 000.

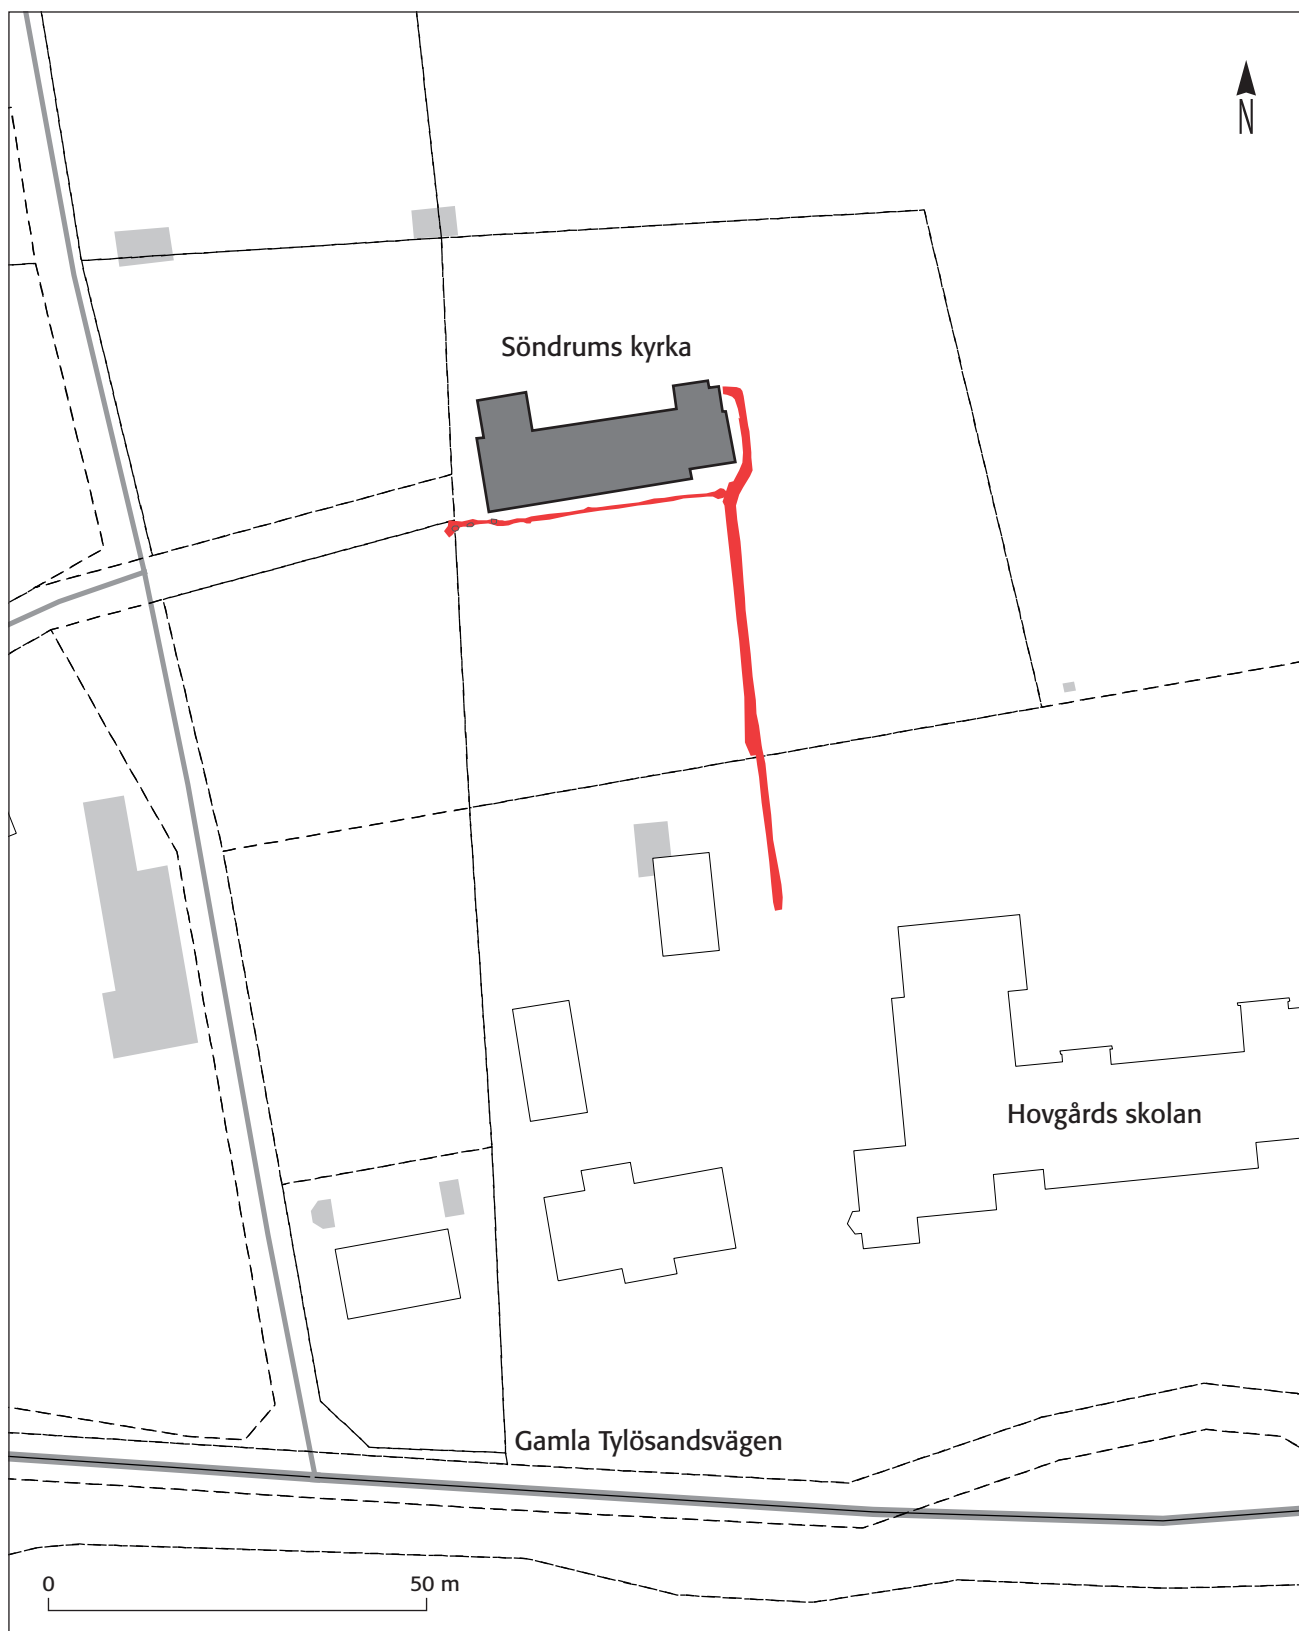
Figur 2. Undersökningsschaktens (röda) placering invid Söndrums kyrka och kyrkogård.  
Skala 1:1000

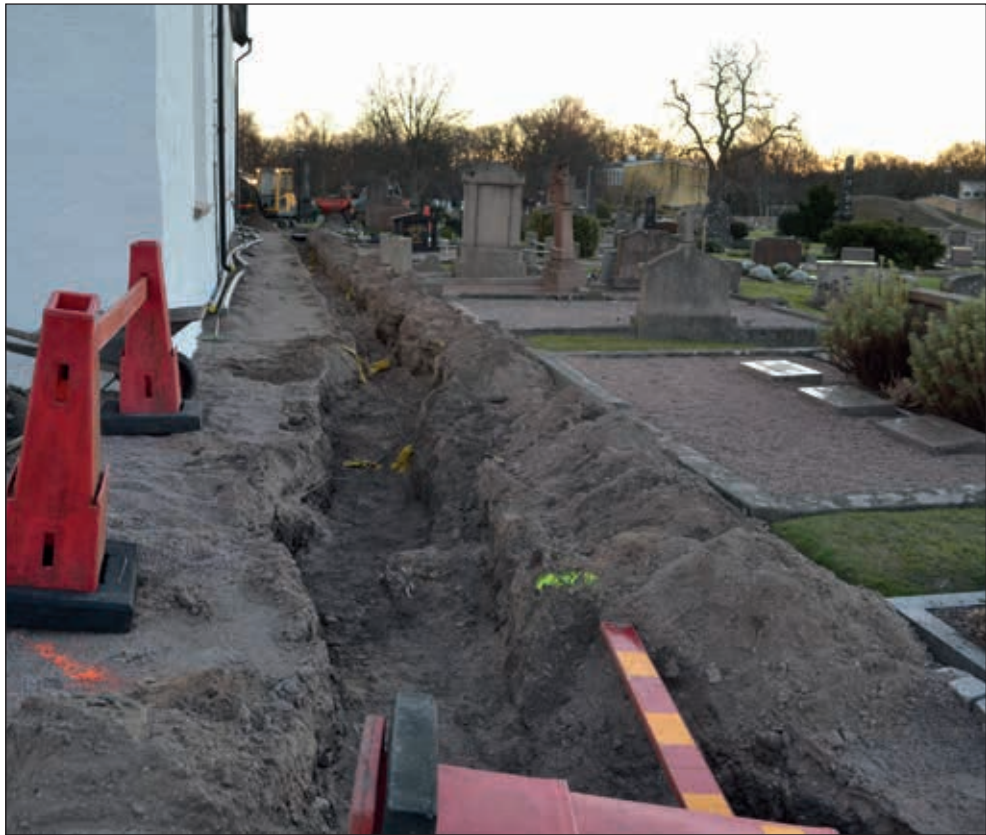
Schaktet längs kyrkans södra vägg togs upp under slutet av vecka 47, utan antikvarisk medverkan, då djupet endast var cirka 0,4 meter. Schaktet inspekterades och dokumenterades av arkeolog måndagen den 28 november 2016. Schaktet löpte längs hela kyrkans södra vägg och var beläget i grusgången. I schaktväggarna syntes förutom översta lagret med grus, matjord med enstaka inslag av sten och något tegelkross. Några större stenar som syntes i den västra änden av schaktet mättes in (figur 3). Då endast deras översta del frilagts vid schaktningen är det svårt att bedöma om de möjligen kan ha tillhört en äldre konstruktion. Schaktet var 37 meter långt och bredden varierade mellan 0,5 - 0,9 meter. Schaktets djup var cirka 0,4 meter.

Figur 4. Schaktet söder om kyrkan, mot Ö (Fotonr 2016-74-1). Foto: Stina Tegnhed.

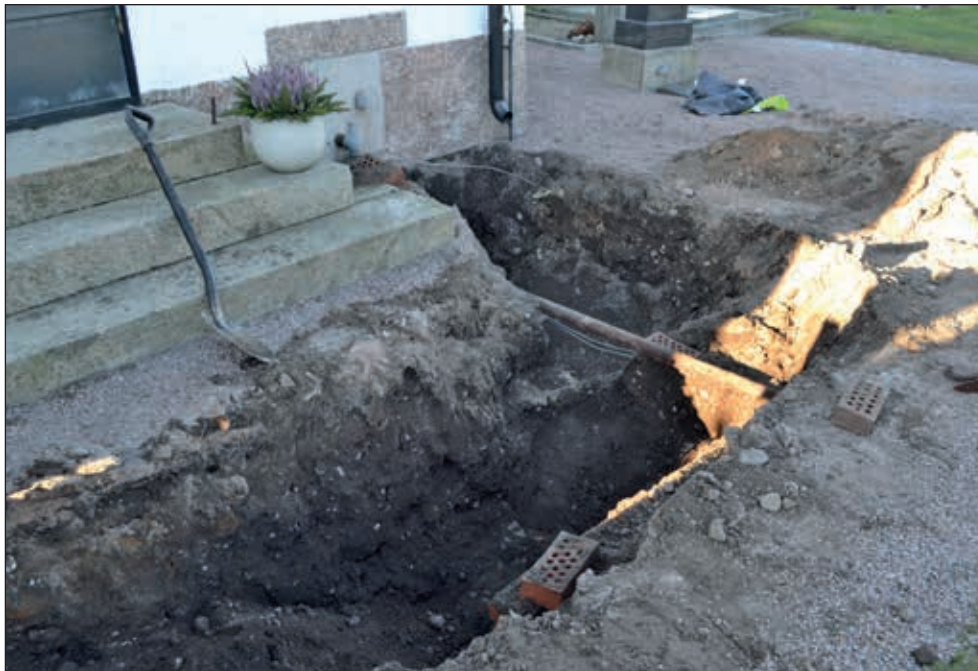
Figur 5. Schaktet öster om kyrkan. Anslutningen till kyrkans östvägg är framschaktad. Mot NV (Fotonr 2016-74-2). Foto: Stina Tegnhed.

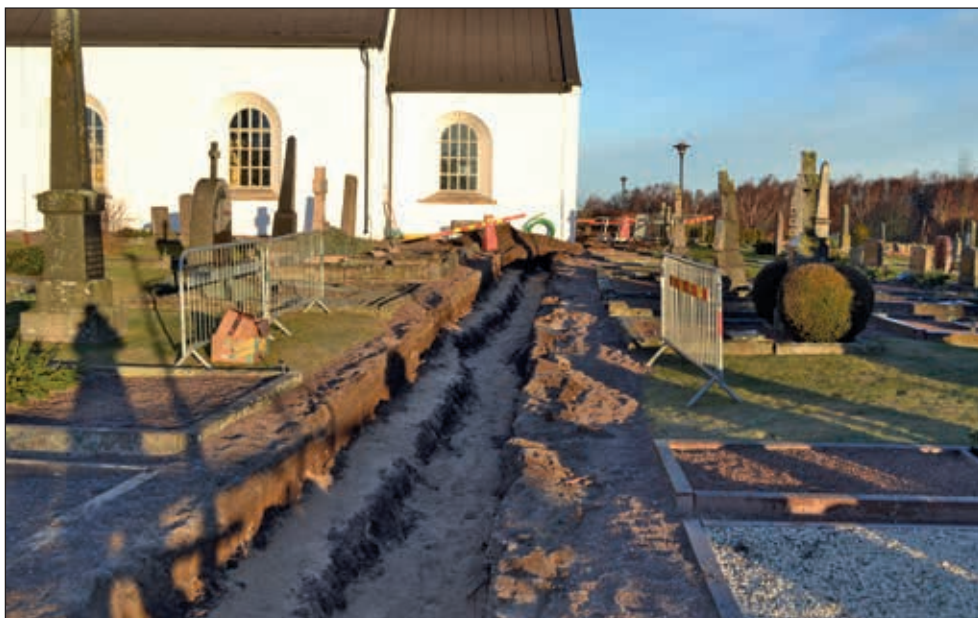
Schaktet grävdes till 0,7 - 0,8 meters djup under dagens marknivå. Dagens marknivå uppmättes vid schaktet till 37,8 meter över havet vid kyrkobyggnaden för att bli lite lägre söderut vid kyrkogårdsgrinden där marknivån mättes till 37,05 meter över havet. Schaktet var cirka 1,5 meter brett i ytan, medans det i botten

endast var 0,9 - 1,0 meter brett. I den västra delen av schaktet grävdes det ned till endast 0,5 meter då några av rören skulle förläggas något ytligare än de som placerades i den östra delen av schaktet. I schaktväggen syntes ett cirka decimetertjockt bärlager av grus och jord, sedan följde mörkbrunsvart matjord, med ett rikligt inslag av rötter. I schaktet påträffades under schaktningen omrörda skelettdelar, men inget skelett låg in situ och inga nedgrävningar för gravar kunde urskiljas till det djup som schaktet grävdes. Fynden av skelettdelar upphörde några meter norr om kyrkogårdsgrinden. I schaktet påträffades översta delen av en större sten.

Figur 6. Översikt schaktet som löper från kyrkans östra del vidare söderut över kyrkogården. Sand att placera rören i har lagts ned i schaktet. Mot N. (Fotonr 2016-74-5). Foto: Stina Tegnhed.

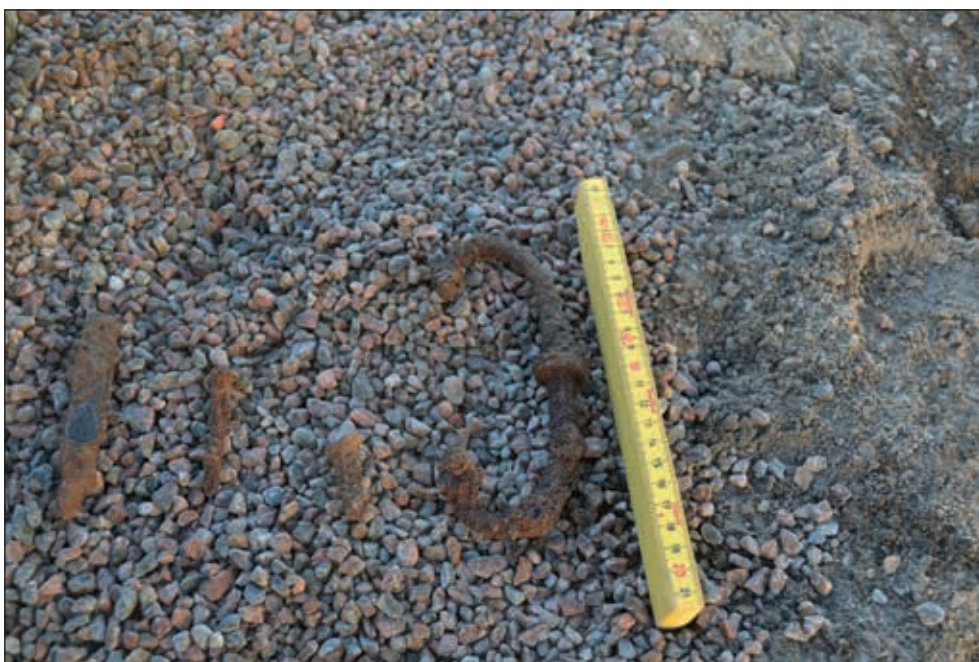
Närmast kyrkan var en stor mängd ledningar och rör nedgrävda sedan tidigare och medförde att de tiotalet nordligaste metrarna av schaktet var mycket stört av tidigare nedgrävningar och omrörda jordmassor. Fynd av två kisthandtag (figur 7) och några spikar troligen till kistor och enstaka beslag framkom i schaktet men ingen av dem bedömdes vara i ursprungligt läge. Ett av kisthandtagen påträffades i den norra delen av schaktet, cirka 2 meter öster om kyrkan och det andra påträffades 20 meter söder om det förra. De var lika i form och storlek och var 17 centimeter långa. Spiken mätte mellan 4–7 centimetrar. Inga fynd samlades in utan återdeponerades i schakten.

Figur 7. Fynd av kisthandtag och troliga kistspikar samt ett beslag har lagts upp i grusgången för fotografering. (Fotonr 2016-74-8). Foto: Stina Tegnhed.
