ARKEOLOGISK SCHAKTNINGSÖVERVAKNING 2021

# ELLEDNING I BASTIONSGATAN

Halland, Halmstad 5:1, RAÄ 44:1/L1997:3939

RAPPORT KULTURMILJÖ HALLAND 2022:45

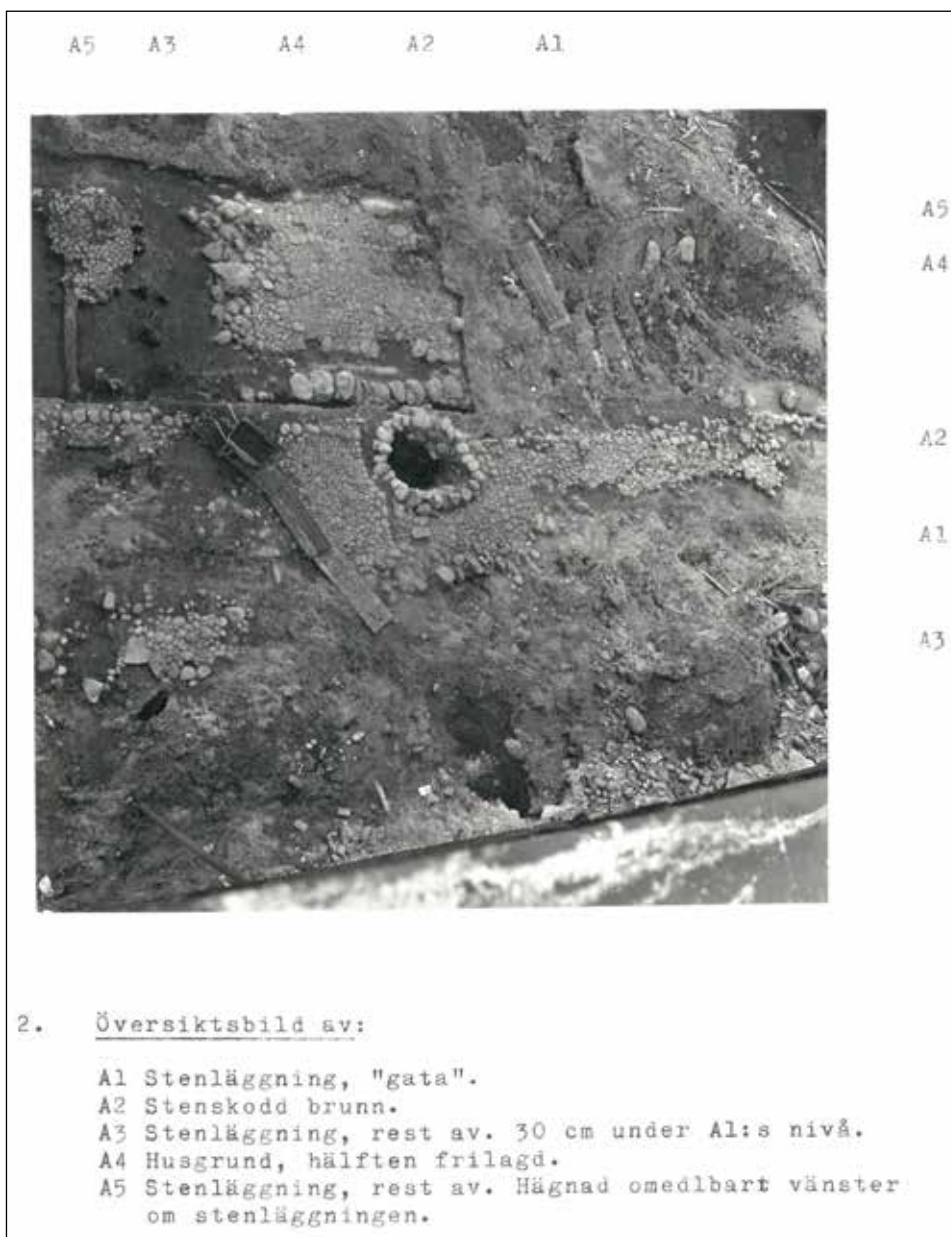
Figur 2. Översiktsfoto med beskrivning från utgrävning år 1972 i kvarteret Kirsten Munck, fastighet Kirsten Munck 9. Fotograferat mot söder, från fastigheten Kirsten Munck 1 (Tegnestam 1973:29).

Kvarteret Kristen Munk som ansluter i till Bastionsgatan i söder har berörts av flera arkeologiska undersökningar mellan år 1972 och 2014. Den största undersökningen genomfördes 1972 när ett varuhus uppfördes i kvarteret. Flertalet lämningar från medeltid till nyare tid påträffades, bland annat byggnader, stenläggningar och brunnar (Tegnestam 1973). Rapporter från undersökningar inom kvarteret mellan 2009 och 2014 understryker att det finns kulturlämningar från Halmstads medeltid och nyare tid kvar under byggnaderna i kvarteret som ännu inte är till fullo undersökta (Rosengren 2010, Larsson 2014a, Larsson 2014b).

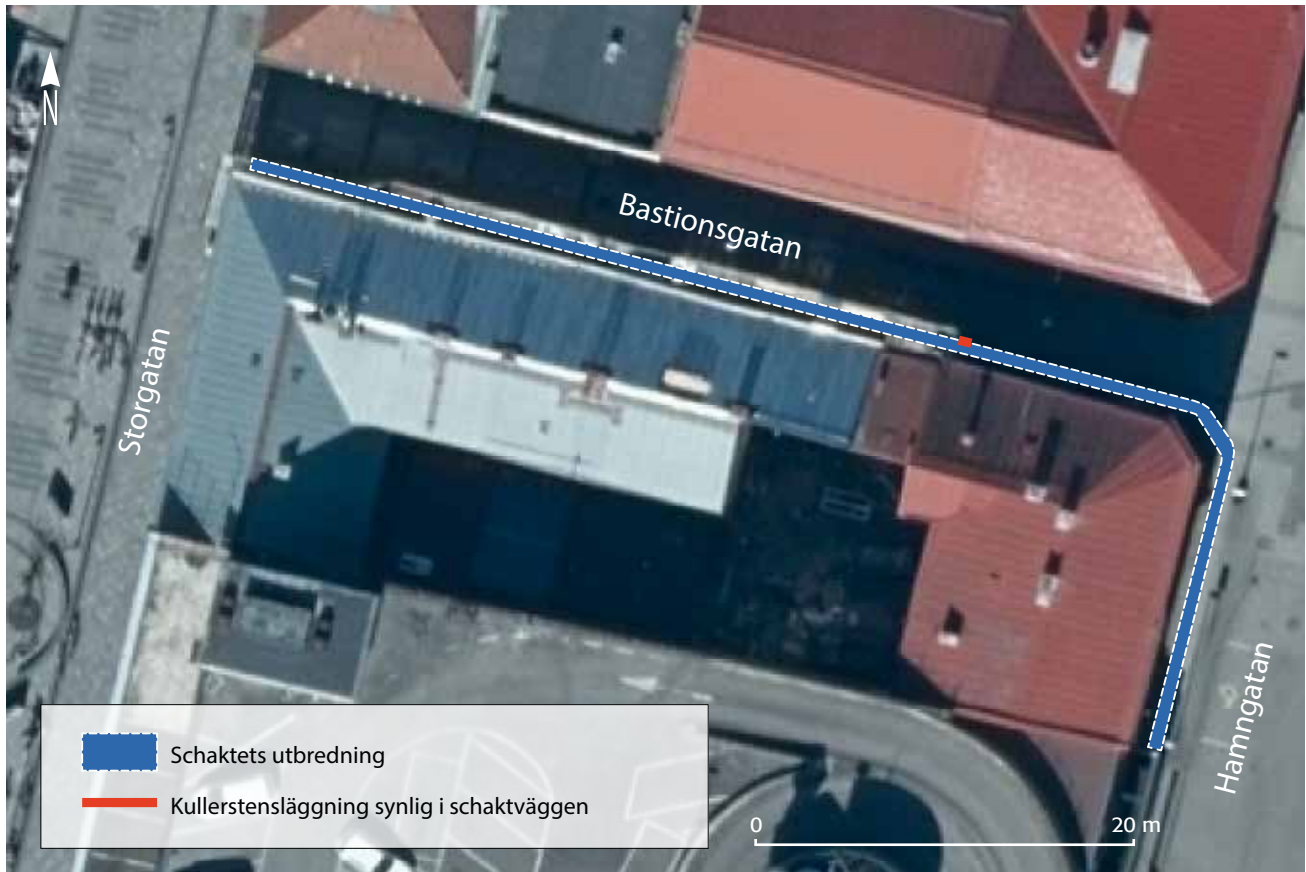
Figur 3. Schaktets och stenkonstruktionens utbredning markerat på ortofoto med upplösning 0,16 m. Skala 1:400.

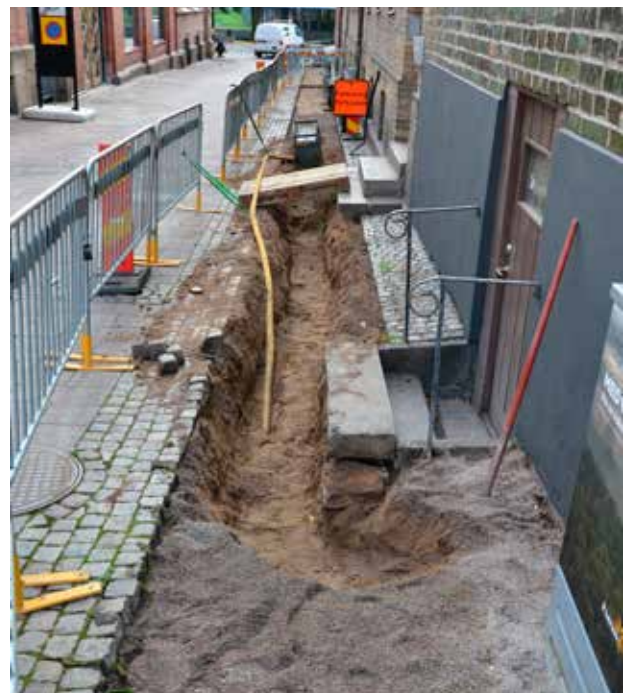
Figur 4. Schaktets utbredning i Bastionsgatan, fotat mot öster från schaktets startpunkt i nordväst. Fototr: 2022-31:1 Foto: Sofie Renström.

Större delen av schaktet grävdes till 0,6 m djup under dagens marknivå. I schaktets sydostliga ände uppgick djupet till 1,1 m under dagens gatunivå på den sista 1,6 m sträckan av schaktet. Schaktet bestod enbart

av moderna bärlager och i stora delar av schaktets botten syntes tegelstenar som lagts som skydd över äldre ledningar.

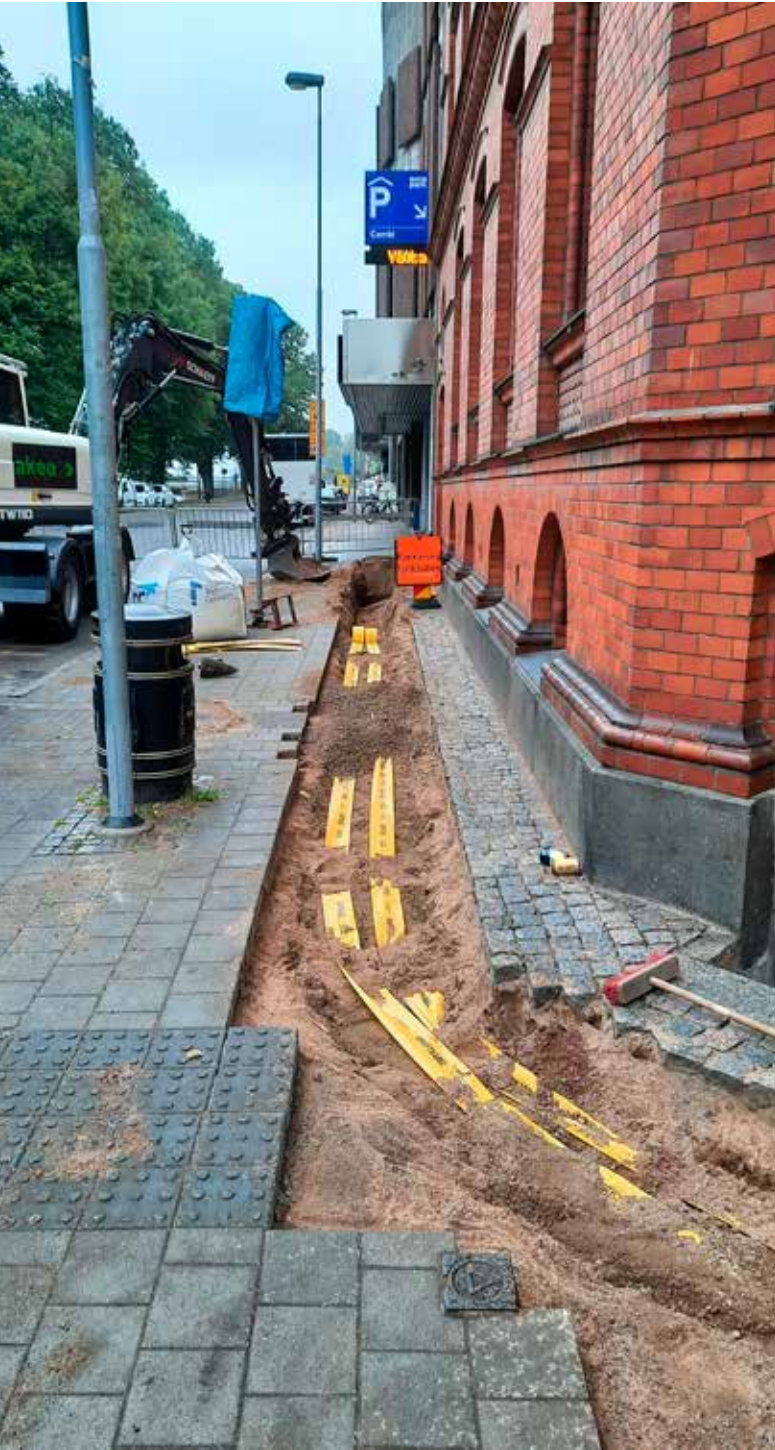
Figur 5. Schaktets utbredning längs Hamngatan. Fotat mot söder från korsningen Hamngatan - Bastionsgatan. Fotonr: 2022-31:9 Foto: Johan Klange

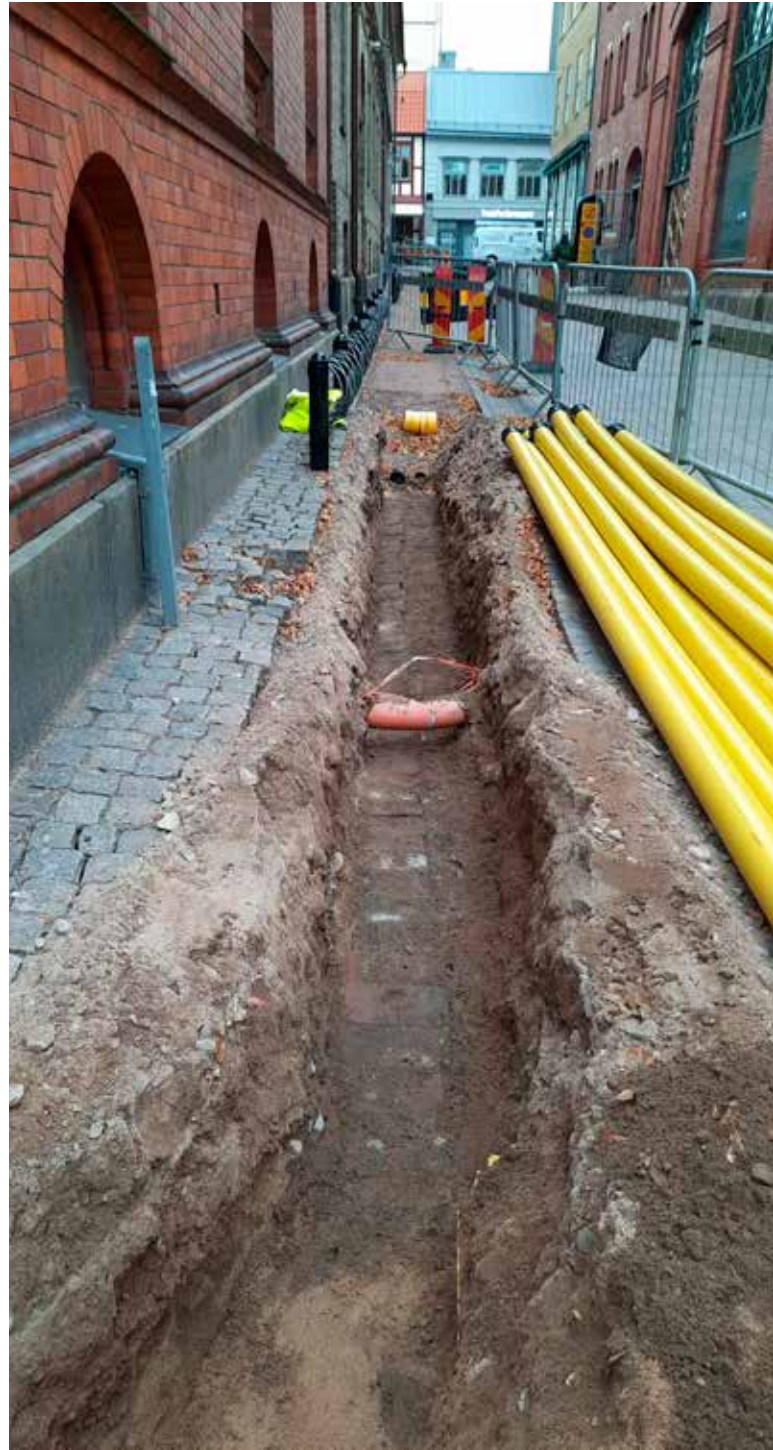
Figur 6. Tegelstenar lagda som skydd över äldre ledning är synliga i schaktbotten i den östligaste sträckan i Bastionsgatan. Fotonr: 2022-31:8 Foto: Johan Klange

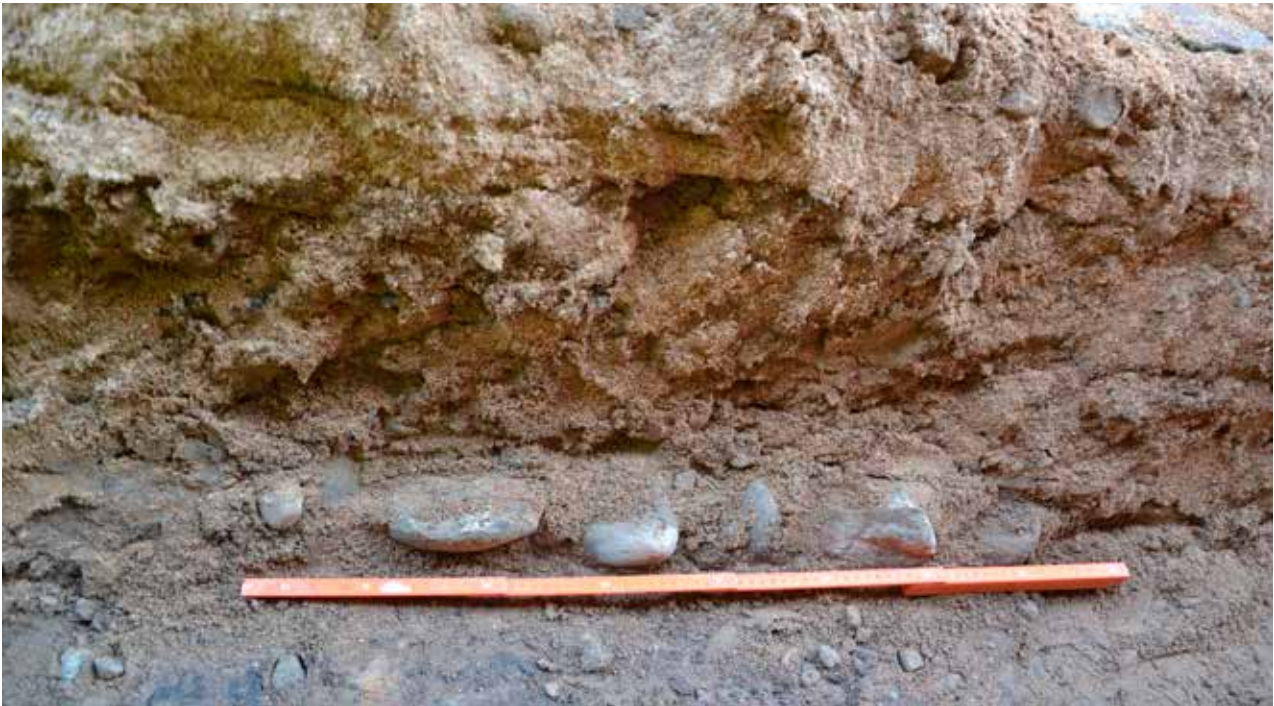
Figur 7. 0,7 m stenläggning av kullersten blev synlig i schaktets norra vägg. Fotonr: 2022-31:6 Foto: Sofie Renström

En ca 0,7 m lång rest av en kullerstensläggning var synlig i schaktväggen under Bastionsgatan 0,45 m

under dagens marknivå. Stenläggningen var störd både i sin östra och västra kant av recenta markarbeten. Kullerstensläggningen kunde inte dateras då den inte undersöktes i plan. Inga övriga arkeologiska lämningar framkom vid schaktningen och inga föremålsfynd eller prover samlades in.

Att arkeologiska lager finns bevarade söder om undersökningsområdet i Kvarter Kirsten Munk är känt sedan tidigare. Förutom en i schaktväggen synlig rest av en kullerstensläggning kunde inga arkeologiska

lämningar konstateras i det gällande undersökningsområdet. Möjligen tyder kullerstenen på att arkeologiska lämningar finns bevarade under Bastionsgatan.
