# ETT HÅL I HAMNGATAN

Hallands län, Halmstad kommun och stad, Hamngatan, RAÄ 44:1

KULTURMILJÖ HALLAND RAPPORT 2020:03

Arkeologisk schaktningskontroll 2019

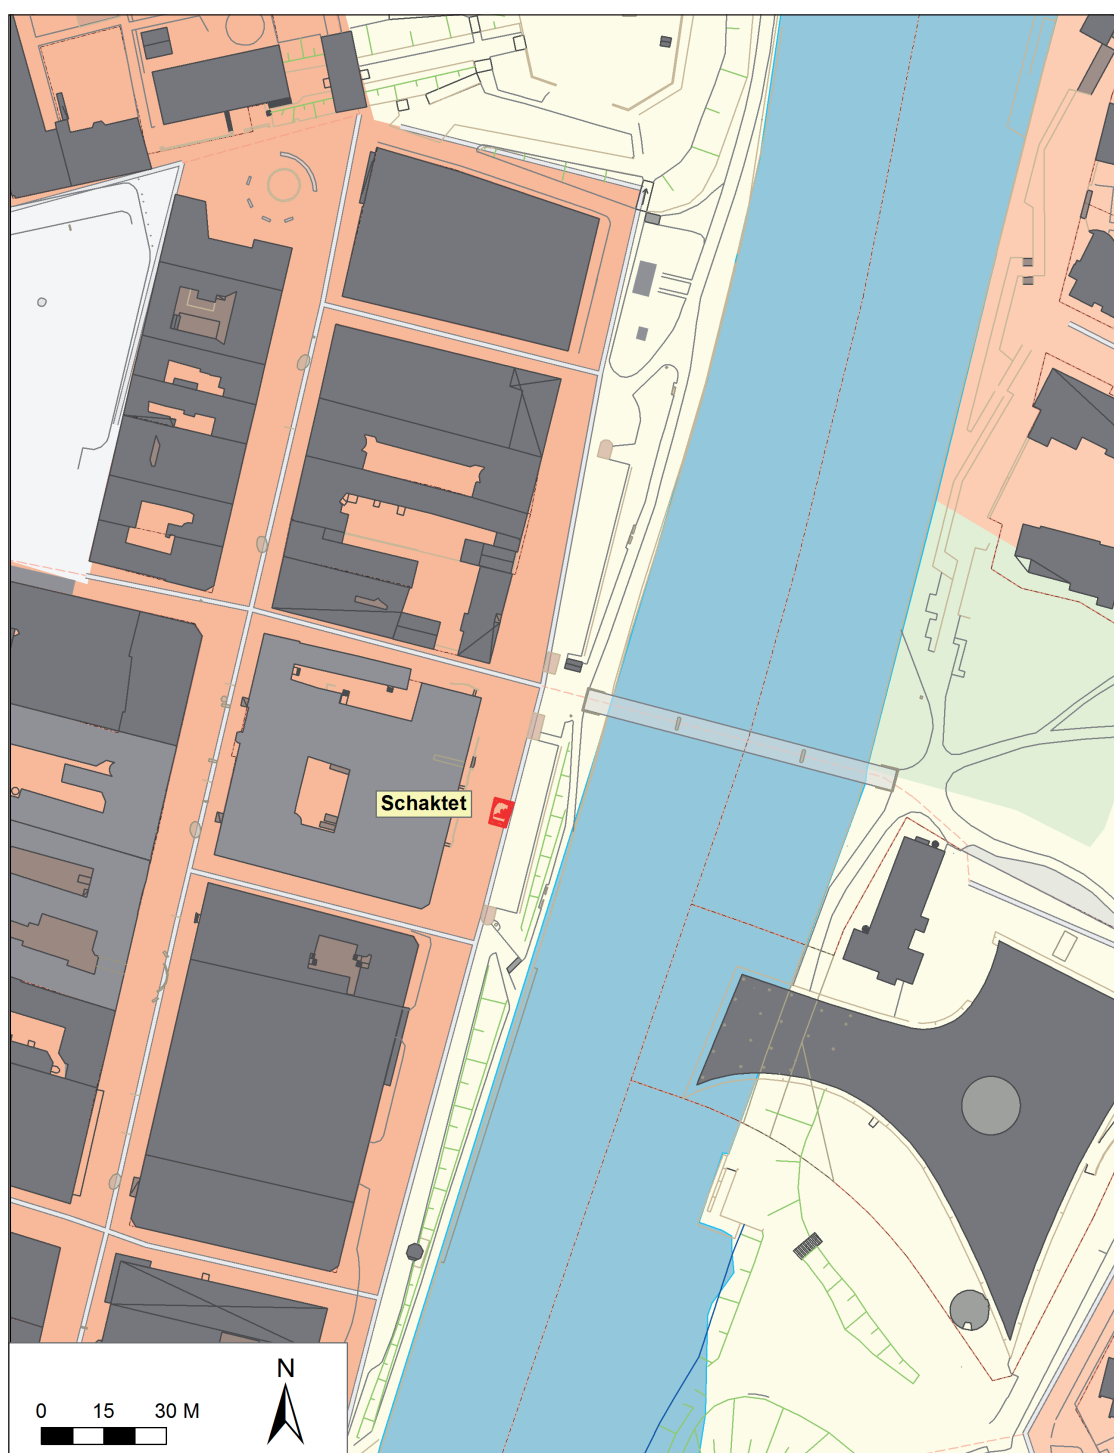
Figur 2. Halmstad med schaktet markerat. Skala 1:1000.

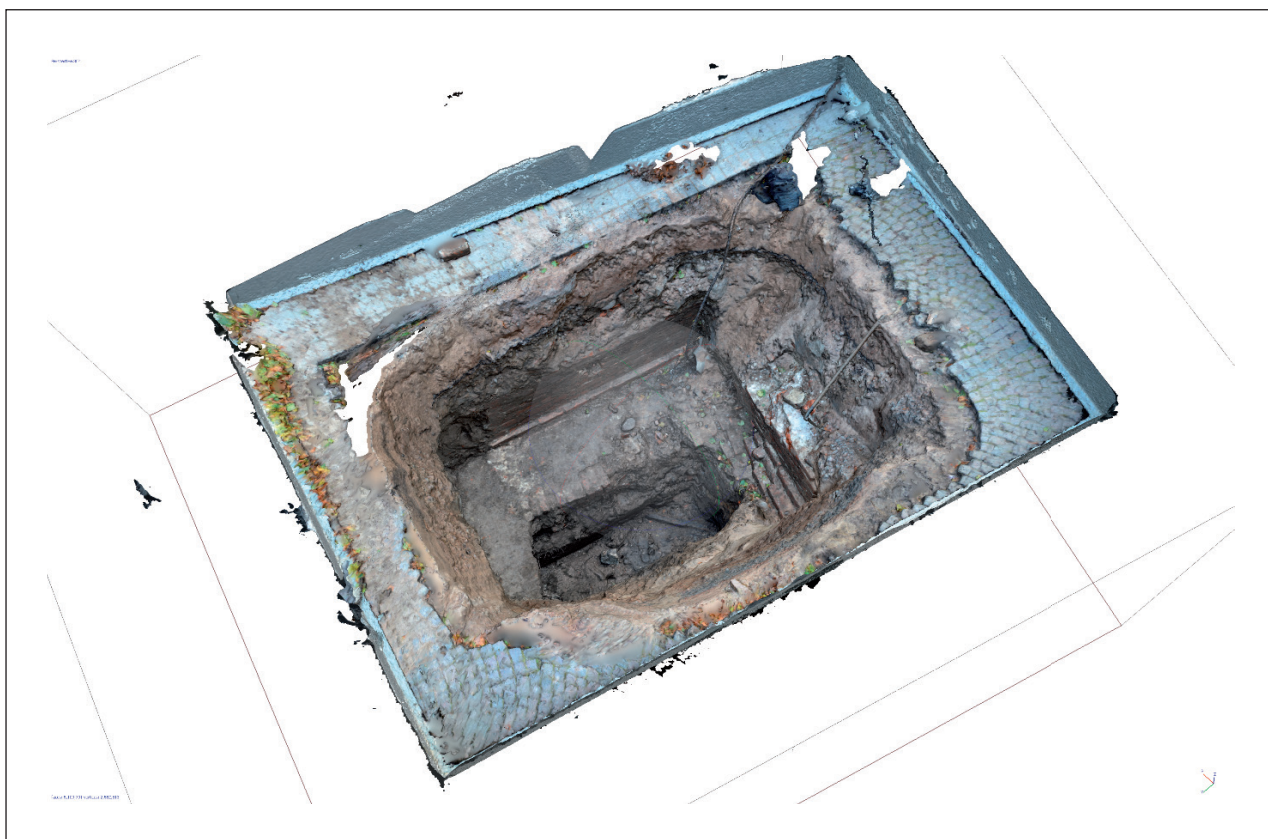
Figur 3. Koordinatsatt modell av schaktet med synliga delar av strandmuren. Foto: Patrik Hallberg.

påträffades rester av ett kulturlager och i detta en träbalk av mindre storlek (0,65 meter i längd samt 0,08 meter i bredd). Träbalken inmättes men lämnades kvar då inte behovet att schakta djupare fanns kvar. Alla inmätningar gjordes med GPS. Strandmuren och schaktet dokumenterades också med s.k. fotokanning, vilket gav en koordinatsatt digital modell anpassad för GIS (figur 3).

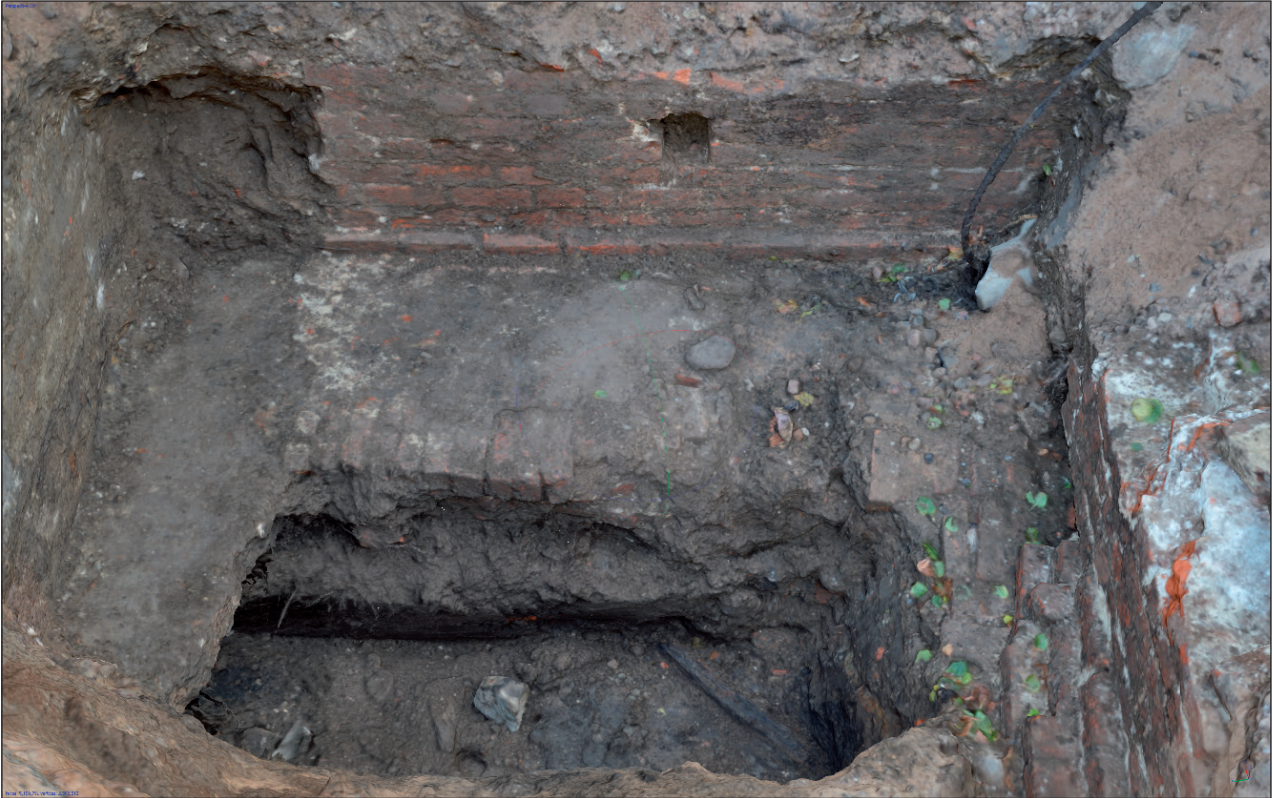
**Figur 4.** Strandmuren med betongtunnel och sockel till vänster, rester av betongrör med kabel till höger. I bilden syns även ett äldre avloppshål mitt på muren (1600-tal), rester av stödpelaren till höger och nederst i bild under murens sockel det äldre kulturlagret med träbalken. Mot öster. Foto: Patrik Hallberg.

Schaktet var ca 17 m<sup>2</sup> stort och grävdes till ett djup av 2,5 meter under dagens marknivå. Cirka 2,5 meter av strandmuren påträffades med en förmodad strävpelare i södra schaktväggen. Muren har vid tidigare schaktning 1937 skadats, vilket framgår med tydlighet i det nu öppnade schaktet. Muren korsas av en i betong gjuten kabeltunnel med fundament som kan ses i den norra delen av schaktet på figur 4). Även i den sydöstra delen av schaktet har muren förstörts i och med genomföringen av det betongrör som också troligen orsakat sättningarna. I botten av schaktet i den västra delen under strandmuren

Det beslutades att orsaken till sättningen troligen var det betongrör som gick diagonalt genom schaktet. Detta rör användes endast som skydd för en äldre elkabel som ej var i bruk längre. Röret hade gått sönder och därigenom tillåtit att vatten och material dränerades bort. Problemet åtgärdades genom att det äldre röret togs bort och ändarna täpptes till med betong. Schaktet återfylldes med fin sand närmast murresterna som skydd. Inga ytterligare ingrepp i fornlämningen gjordes.

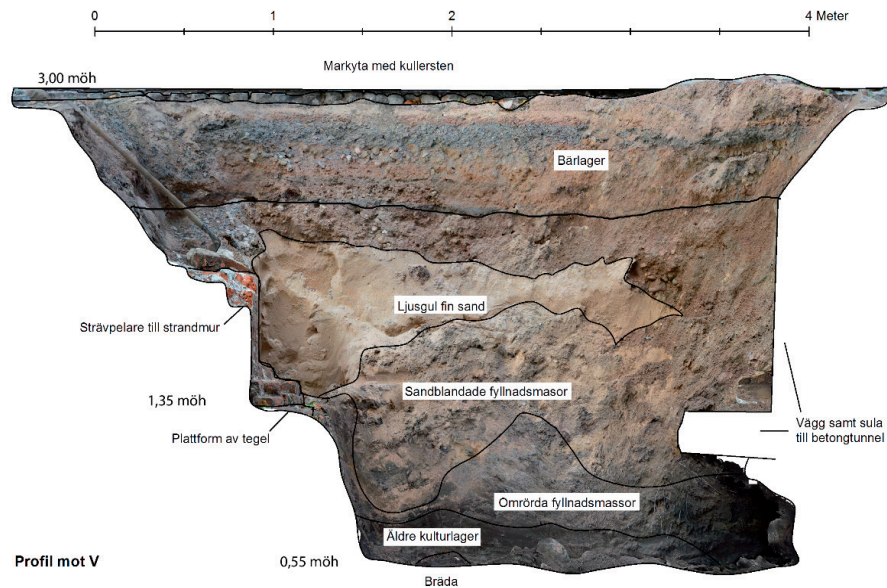
**Figur 5.** Schaktets profil mot väst. Skala: se skalstock.
