# **Två små schakt i S:t Lars Kyrkogata, Falkenberg**

Hallands län, Falkenberg, St Lars Kyrkogata, RAÄ 16

Arkeologisk schaktningsövervakning 2006

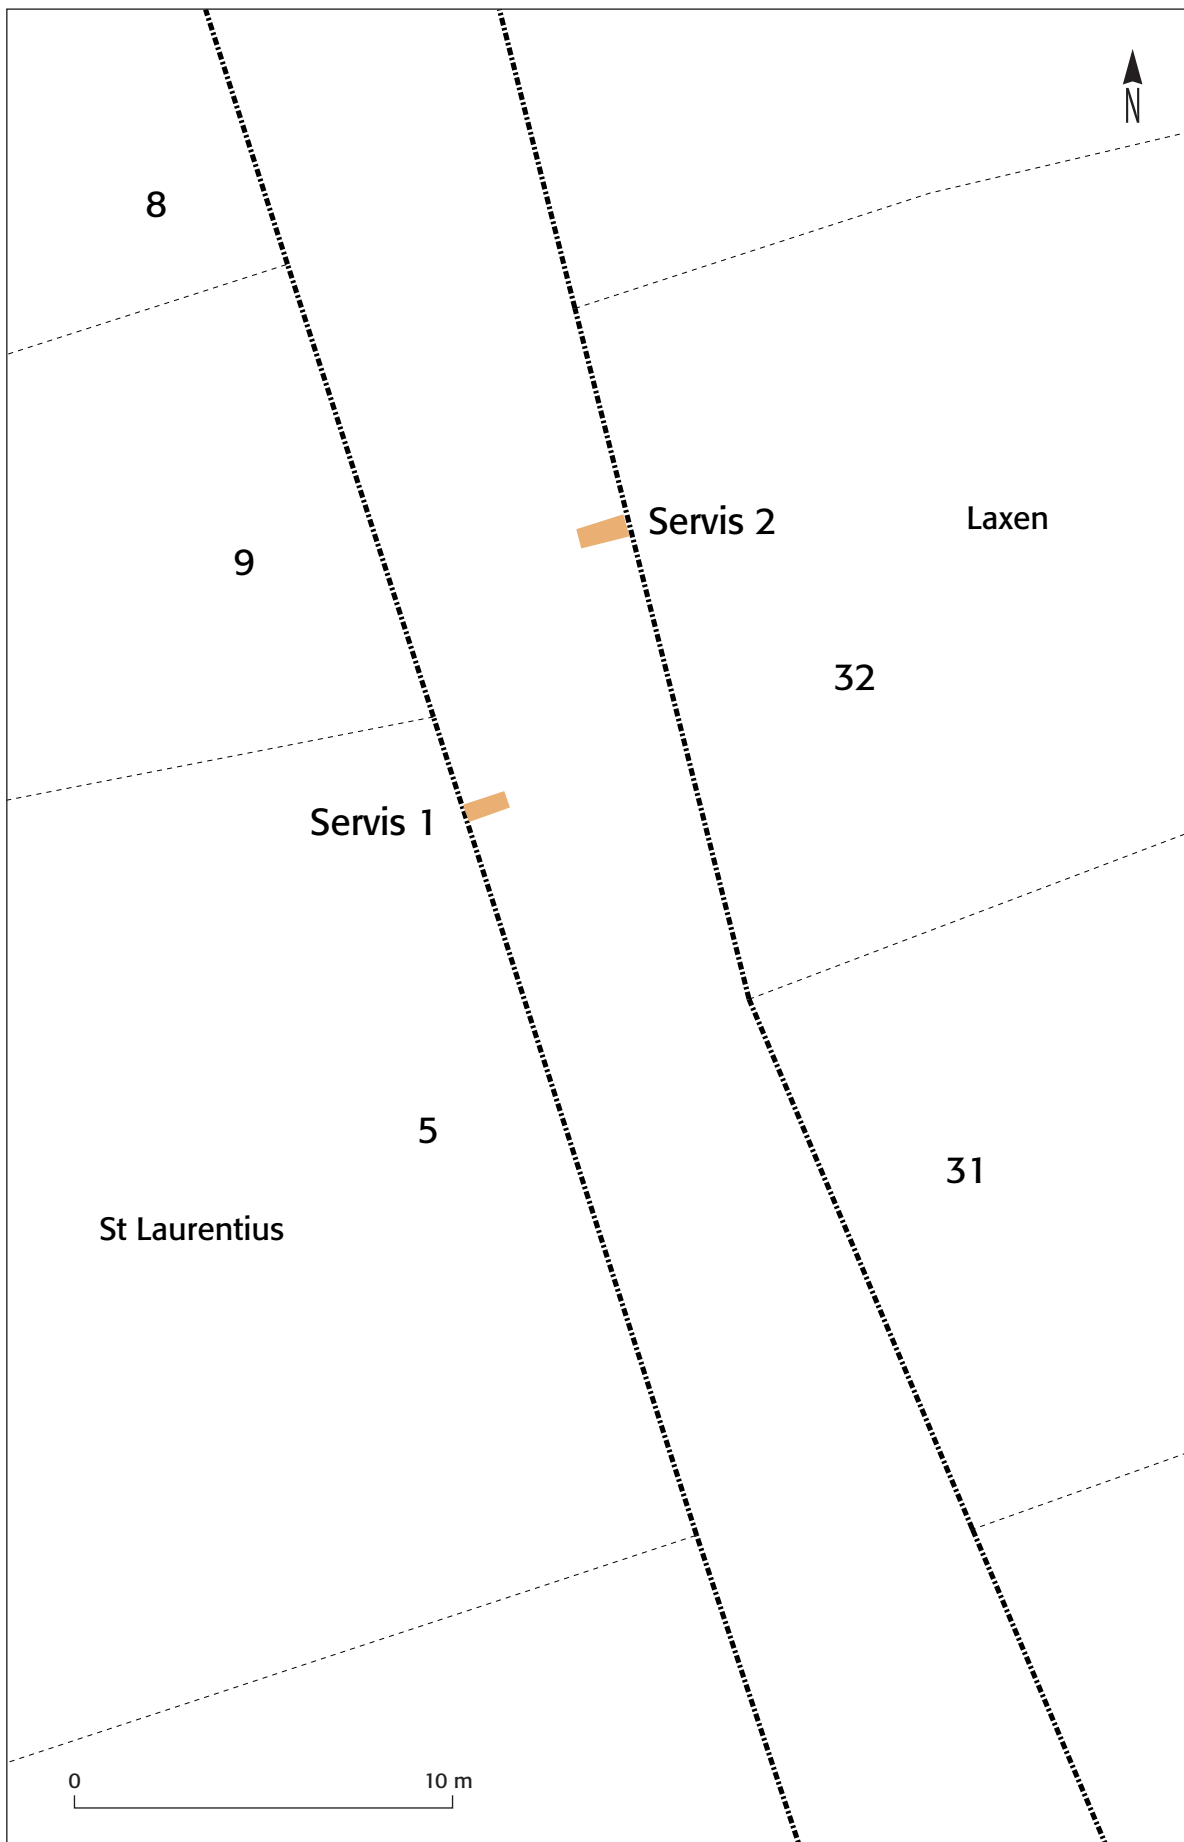
Fig 2. Schakt 1 och 2. Skala 1:200.

*Servis 1* var 0,45–0,5 meter bred, 1,3 meter lång i öst-västlig riktning (trottoarbredd) och 0,5 (Ö)–0,65 (V) meter djup. Schaktet innehöll i sen tid omrörda massor och i den östra delen låg det kablar under schaktbotten. Vid sondering i västra delen fortsatte homogena, sannolikt sentida massor ytterligare 0,6 meter under schaktbotten. Inga fynd fanns i schaktet.

*Servis 2* var 0,6 meter bred, 1,2 meter lång i öst-västlig riktning och 0,65–0,7 meter djup. Schaktet innehöll sentida omrörda massor och i den östra delen låg det ett cementrör, 0,82 meter under markytan. Väster om schaktet gick en teleledning. Inga fynd fanns i schaktet förutom ett djurben, som inte togs tillvara.
