# Kirsten Munk 1 Gårdsplan

Halland, Halmstad stad, Kirsten Munk 1, RAÄ 44:1

Undersökningsår: 2014

Arkeologisk förundersökning 2014.

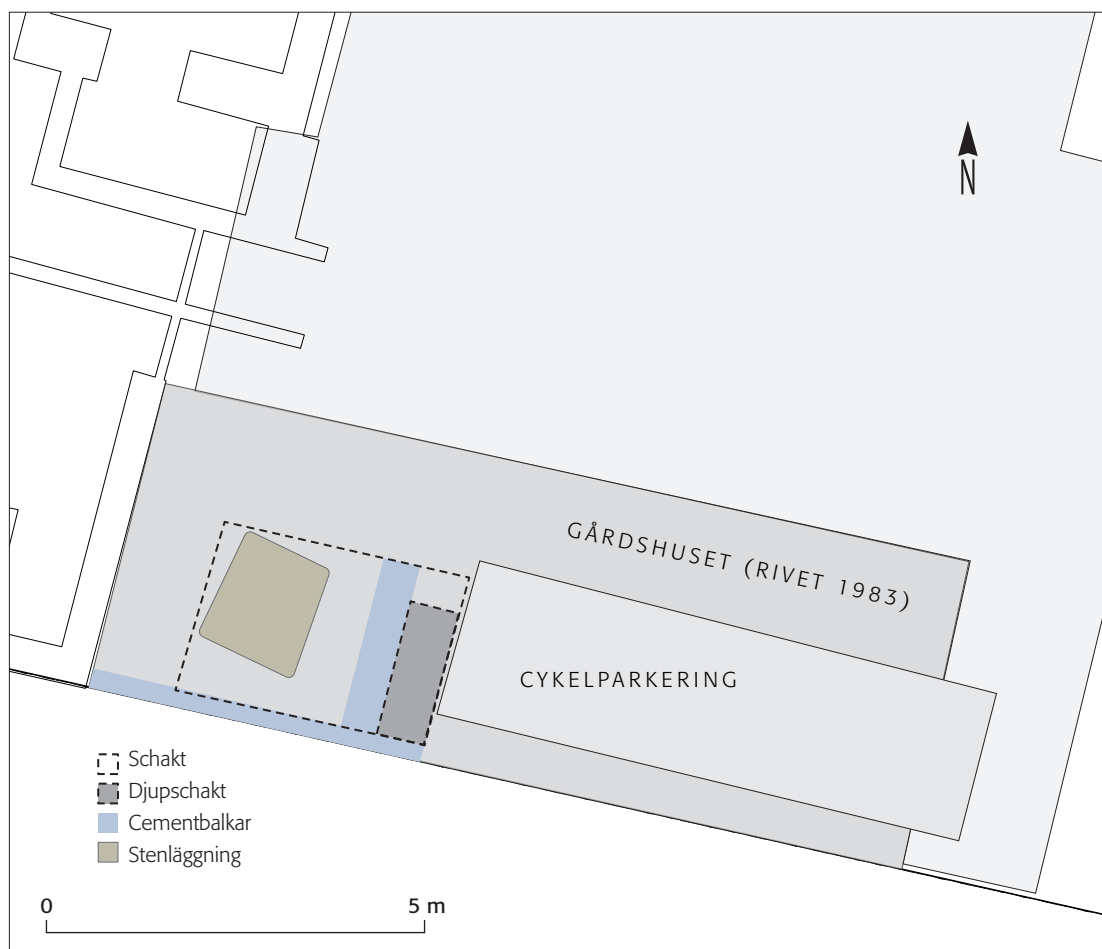
Figur 2 Närbild över förundersökningsområdet. Skala 1:100.

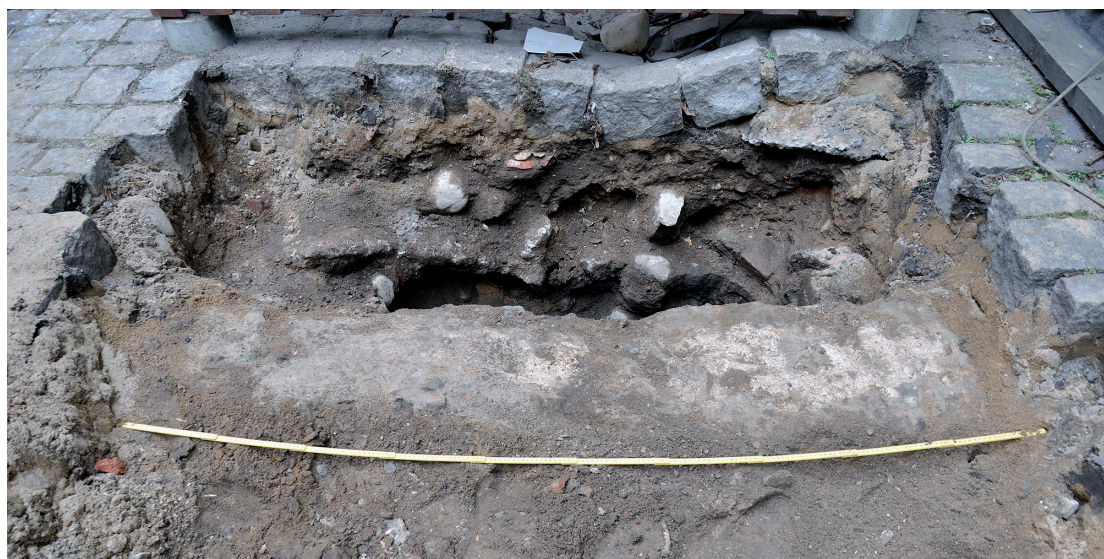
Fig 3. Den östra cementbalken omedelbart ovan måttstocken och den södra cementbalken i högerkant av bilden. Foto taget mot öster. Foto: Fredrik Larsson. (Fotonr. 2014-67-22).

Ett 7,6 m<sup>2</sup> stort schakt grävdes mellan cykelparkeringen och Kirsten Munkhuset. Innergården var belagd med storgatsten (cirka 0,25x0,18x0,15 meter stora). Storgatstenen kom att brytas upp med järnspett och grävmaskin. Under gatstenen kom ett gult sättsandslager 0,04–0,10 meter tjockt. Under sättsanden framkom en cementbalk i södra delen av schaktet. Cementbalken gick i väst-östlig riktning och gick utanför schaktets begränsningar både i väster och öster. Ytterligare en cementbalk frilades i den östra delen av schaktet och denna var orienterad i nord-sydlig riktning. Fundamentet till gårdshuset påträffades (se fig 3). Det visade sig att båda cementbalkarna var sammangjutna.

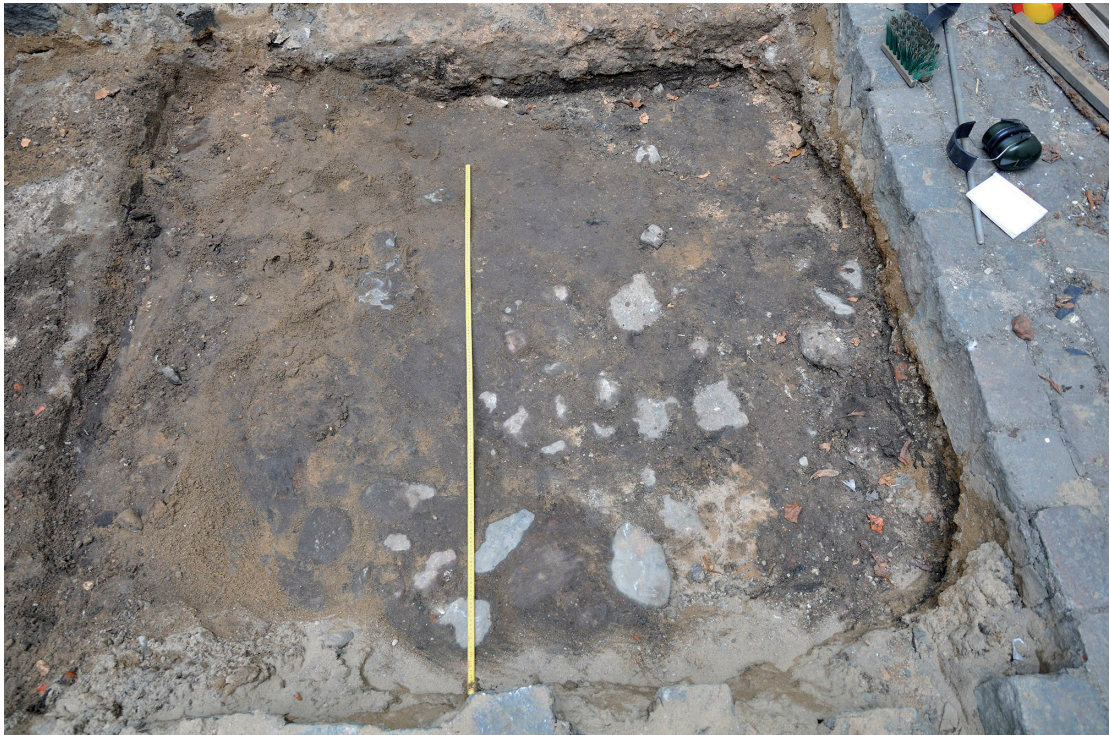
Fig 4 Bevarad stenläggning i västra delen av schaktet. Foto mot öster. Foto: Fredrik Larsson. (Fotonr. 2014-67-24).

Under raseringslagret i schaktets västra del framkom en stenläggning, minst 1,60 meter i väst-östlig riktning och 1,54 meter nord-sydlig. Stenläggningen togs inte fram i sin helhet. Stenläggningen har sannolikt fortsatt både väster- och österut. Stenläggningen bestod av 0,15x0,13 meter stora stenar. Stenläggningen var ej synlig 1,20 meter väster om den nord-sydliga cementbalken men åtminstone enstaka stenar tycktes finnas österut när en undersökning med MUK (markundersökningskäpp/geologspjut) genomfördes.

Undersökningen med MUK:en visade också på att kulturlager under stenläggningen var relativt våta. Stenläggningen överlagrades av ett 0,02–0,04 meter tjockt lager med brun humösa sand med inslag av träkol. Detta kulturlager täckte hela den västra sidan om cement-

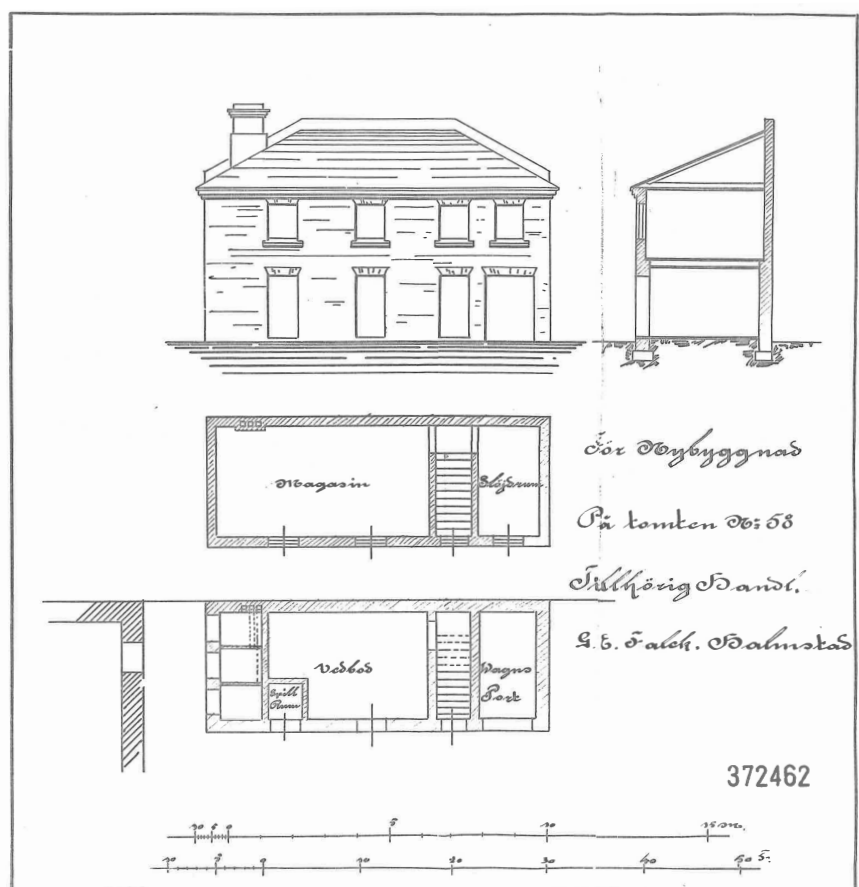
Fig 5 Ritning över gårdshuset

På platsen för cykelparkering har tidigare stått ett mindre gårdshus. Ritningen för gårdshuset är från den 18 maj 1895. Gårdshuset låg på tomten no 58 och tillhörde handlare G.E. Falck (HMA 2631, se fig 5). Gårdshuset revs 11 oktober 1983 med hjälp av en traktorgrävare. Enligt rivningsbilderna från år 1983 var huset uppfört i tegel.

balken. Öster om cementbalken när raseringslagret tagits bort frilades en nedgrävning (0,95 meter nord-sydlig, minst 0,75 meter väst-östlig och 0,55 m djup). Fyllningen i nedgrävningen bestod av grå, något humös finkornig sand med lite tegelkross och enstaka inslag av träkol. I fyllningen fanns även större stenar (0,17x0,16x0,15 meter stora). Nedgrävningen tycktes fortsätta in under huset för cykelparkering öster om förundersökningsschaktet. Nedgrävningens funktion var först svår att avgöra. Cementbalkarna tillhörde inte parkeringshuset söder om förundersökningsschaktet. Cementen tycktes också ha en viss ålder då den vittrade sönder i flagor förhållandevis lätt. Vid granskning av gårdshusets placering och planritning över de olika rummen har det framkommit att cementbalkarna utgjorde en del av gårdshusets fundament. Stenläggningen har tillhört ett rum som benämns som wagnsport på ritningen över gårdshuset.

Öster om wagnsporten fanns en trappa som gick upp till ovanvåningen. Trappan har sannolikt varit fäst i väggarna men möjligtvis har den också haft ett stöd av en pelare under trappfundamentet. Nedgrävningen som påträffades är sannolikt spåren efter en stödjande konstruktion för trappan. Trappans högsta punkt har varit i södra delen av huset där nedgrävningen också är belägen.

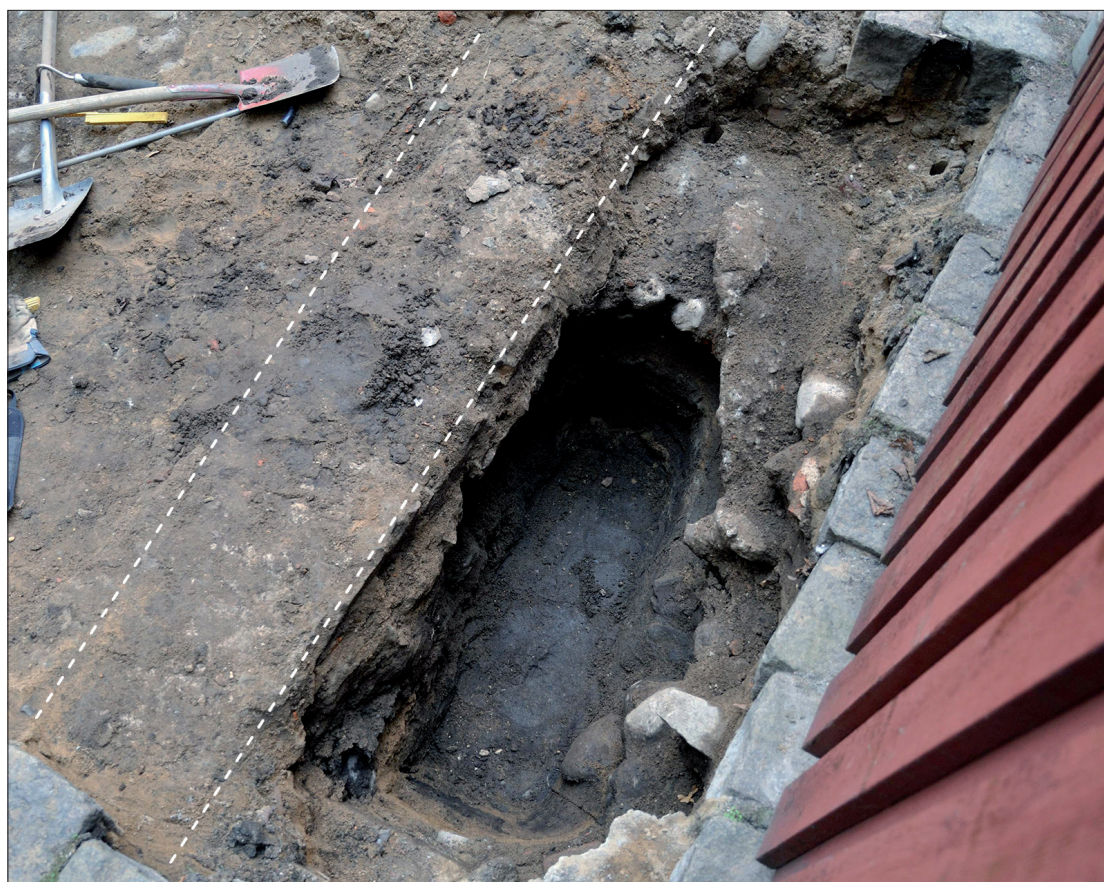
*Fig 6 Översikt över djupschaktet, östra cementbalken (streckmarkerad) till vänster i bild. Foto mot norr.  
Foto: Fredrik Larsson. (Fotonr. 2014-67-14).*

Då området var relativt omrört togs ett djupare schakt i östra delen för att verkligen säkerställa att inga vattenrör eller äldre rör fanns. Inga rör eller andra ledningar påträffades. Nedgrävningen hade i södra delen skurit ett sandlager av gul, relativt grovkornig sand, 0,10 meter tjockt samt ett lager bestående av svartgrå, fet, något lerig sand 0,08 meter med vita sandlinser. Sistnämnda lager var relativt fuktigt. Den grovkorniga sanden har sannolikt varit ett utjämningslager som skurits när gårdshuset uppfördes. I det svartgråa lagret påträffades två barkrullar, sannolikt av björknäver vilket tyder på att lagret bevarar organiskt material. Totala lagertjockleken var minst 0,12-0,45 meter, där största tjockleken var bevarad inom norra delen av schaktet. Den norra delen av schaktet hade fler kulturlager som bevarats under raseringslagret från gårdshuset då dessa kulturlager inte skars av nedgrävningen.

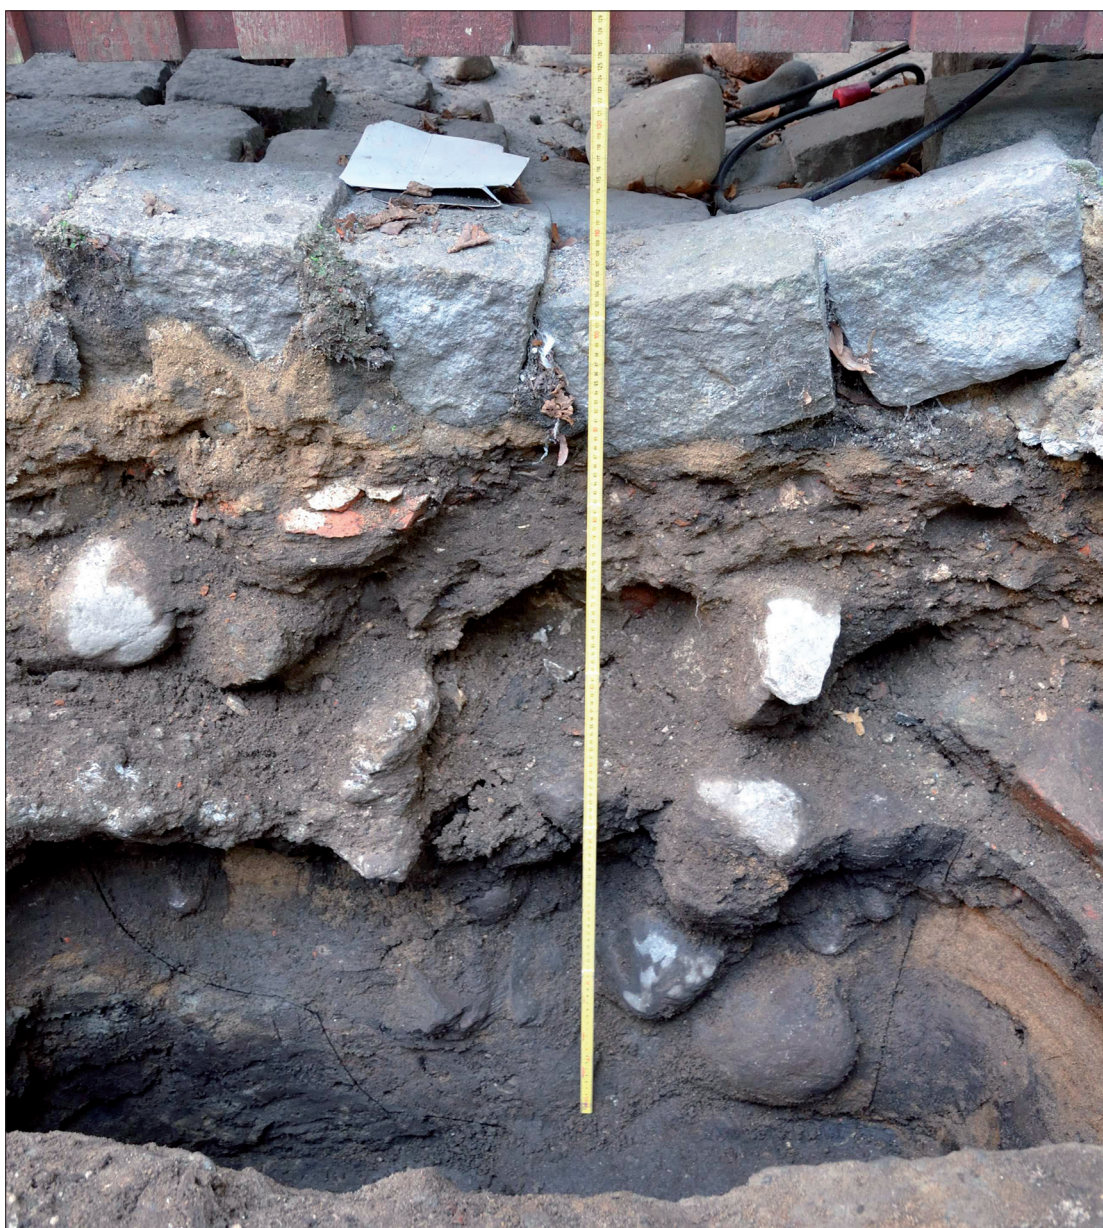
Fig 7. Sektion mot öster. Foto mot öster. Foto: Fredrik Larsson. (Fotonr. 2014-67-21).

Under raseringslagret frilades ett kulturlager, 0,04-0,06 meter grå finkornig sand med inslag av tegel, under detta kom en gul sandlins med en tjocklek på 0,02 meter. Under den gula sandlinsen kom det svartgråa feta sandlagret (se ovan). Underst kom ett svart, något humöst sandlager möjligtvis med viss inblandning av torv. Detta lager grävdes ej till botten men är minst 0,06 meter tjockt. Vid undersökning med MUK fortsatte det svarta sandlagret cirka 0,1 meter ytterligare innan sterilen i form av grovkornig gul sand kom upp.

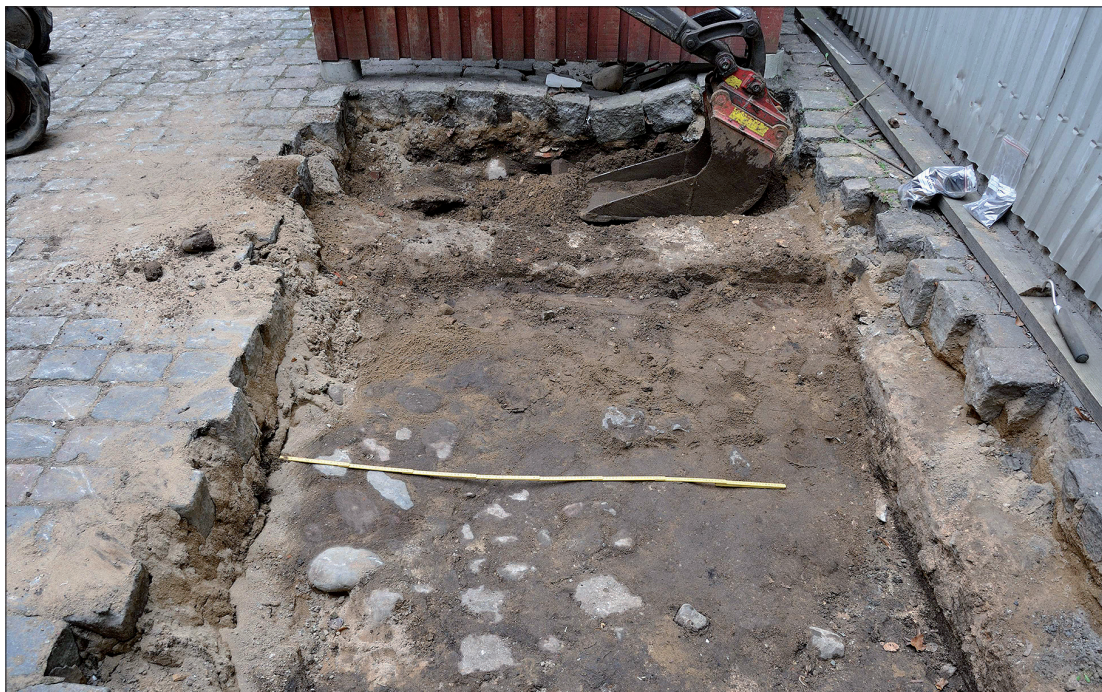
Fig 8. Igenläggning av schaktet. Foto mot öster. Foto: Fredrik Larsson. (Fotonr. 2014-67-25).

Då inga vattenrör eller andra typer av ledningar som kan ha orsakat sättningen påträffades inom schaktet förordar Kulturmiljö Halland att schaktet ska läggas igen. Sättningen åtgärdas genom att storgatstenen plockas upp, nytt sättsandslager förs på och storgatstenen läggs tillbaka, detta för att fortsatt skydda och bevara fornlämningen. Vid framtida markarbeten inom innergården vid Kirsten Munk 1 förordas att antikvarisk kontroll alternativt arkeologisk förundersökning genomförs med tanke på platsens kunskapspotential.
