Veinge kyrkogård

BEVARANDEPLAN Veinge kyrkogård, Veinge socken, Laholms kommun 2014:25

KULTURMILJÖ HALLAND

Kulturhistorisk dokumentation och bevarandeplan

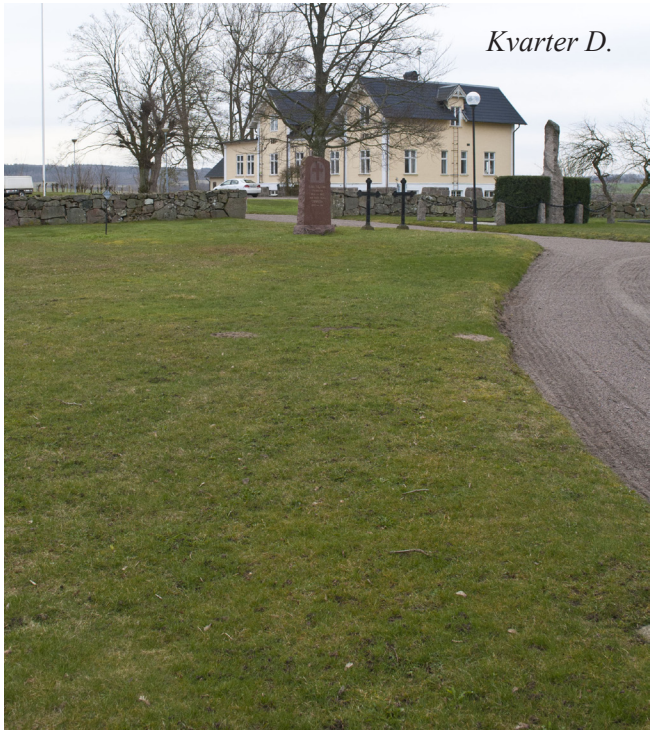
Kvarter D.

Kvarter D ligger nordost om kyrkan i den äldre delen. Det är ett stort öppet kvarter som främst består av gräsyta, men med något fler vårdar kvar än C. Dessa är utspridda över gräsytan. Flera av de kvarvarande vårdarna, tio stycken, är mycket värdefulla, genom sin ålder, sina hantverksmässiga och unika metoder. Några är också gjutjärns- eller smideskors, av vilka, enligt CGK, alla bör bevaras. Vårdarna är från 1870-80-talen vilket är en hög ålder för gravvård på Veinge kyrkogård. Det finns även tre gravvårdar, i form av liggande stenhällar, vid kyrkans norra vägg. Detta är en ålderdomlig form av gravvård, som ofta användes av de högre samhällsskikten. Stenhällarna har dock flyttats till denna plats.[5] Dock är hällarna så vittrade att
