KULTURMILJÖ HALLAND

Pannhuset, C-, D- och E-hallen

byggt för en f.d. textilindustri i Varberg, Renen 13, Varbergs stad och kommun

RIVNINGSDOKUMENTATION

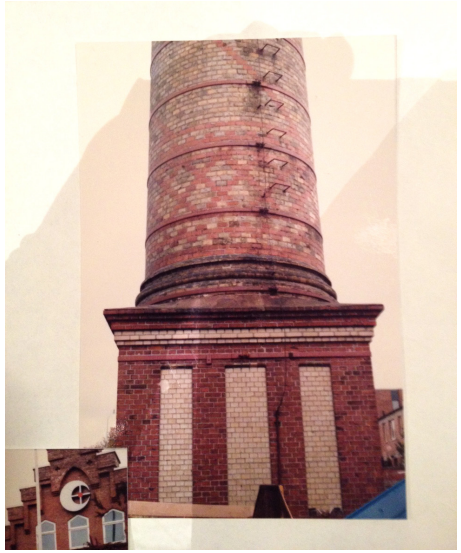
Den förra skorstenen i tegel. Foto Hallands kulturhistoriska museum.

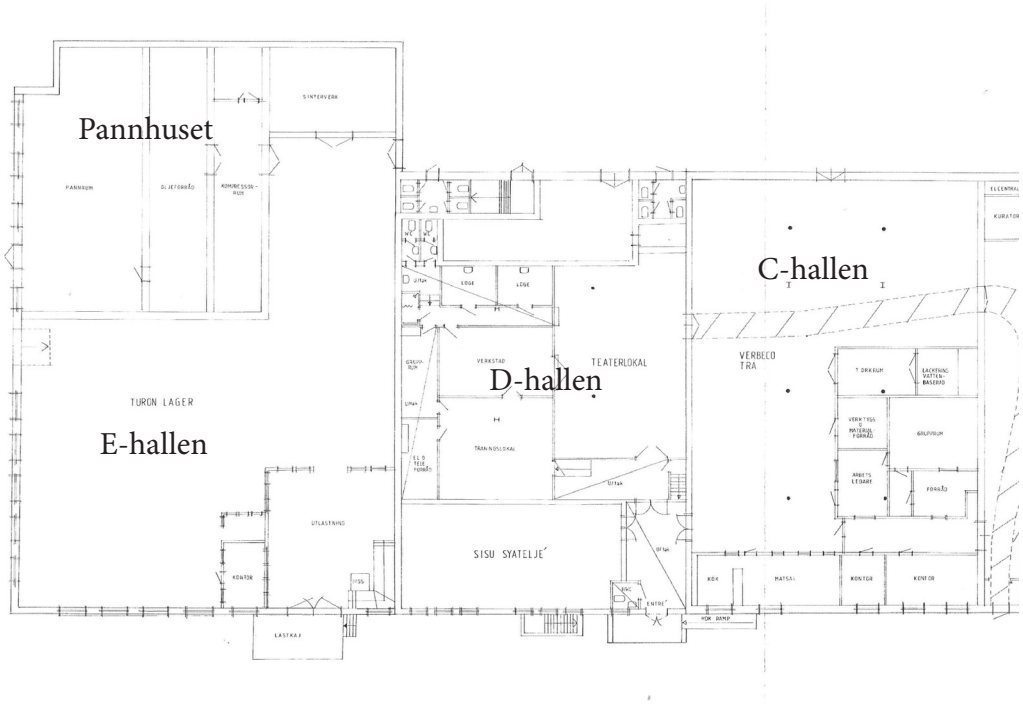
På denna planritning över första våningen av de byggnader som nu ska rivas syns den senaste rumsindelningen.

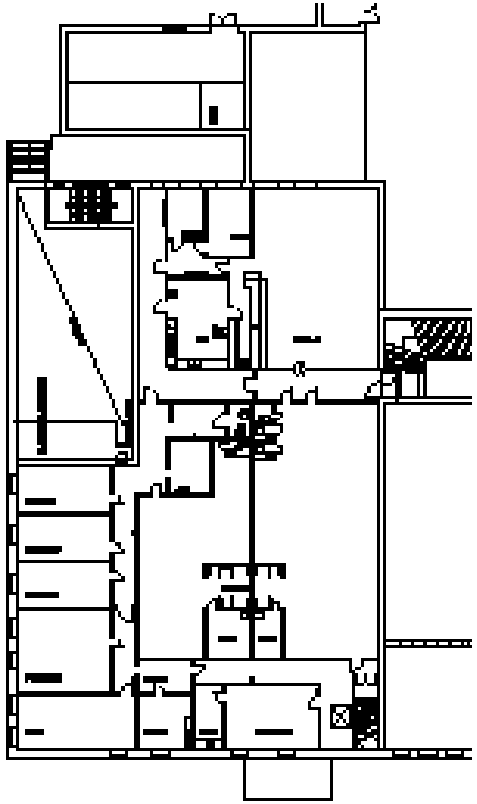
Plan över kontorsvåningen, med personal- och omklädningsrum i södra delen.
