ANTIKVARISK FÖRUNDERSÖKNING 2022

TINGSHUSET

Halland, Höken 3, Laholms kommun

RAPPORT KULTURMILJÖ HALLAND 2022:13

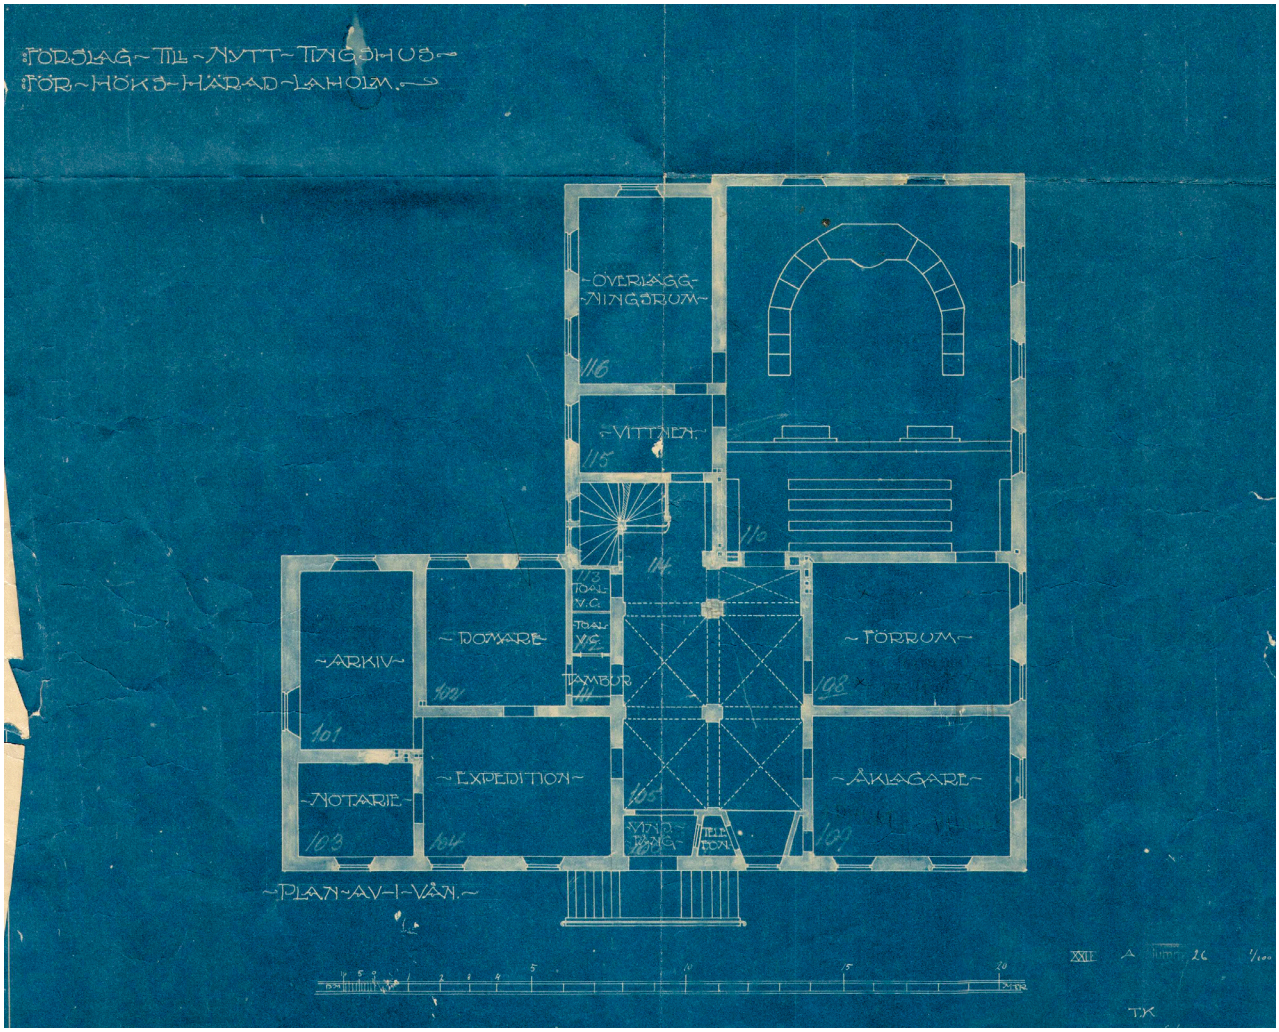
Planlösning på våning 1 är nästan i original. Rummet i det nordöstra hörnet har delats till två kontorsrum, med ingång till rummet i hörnet från förrummet till tingssalen.

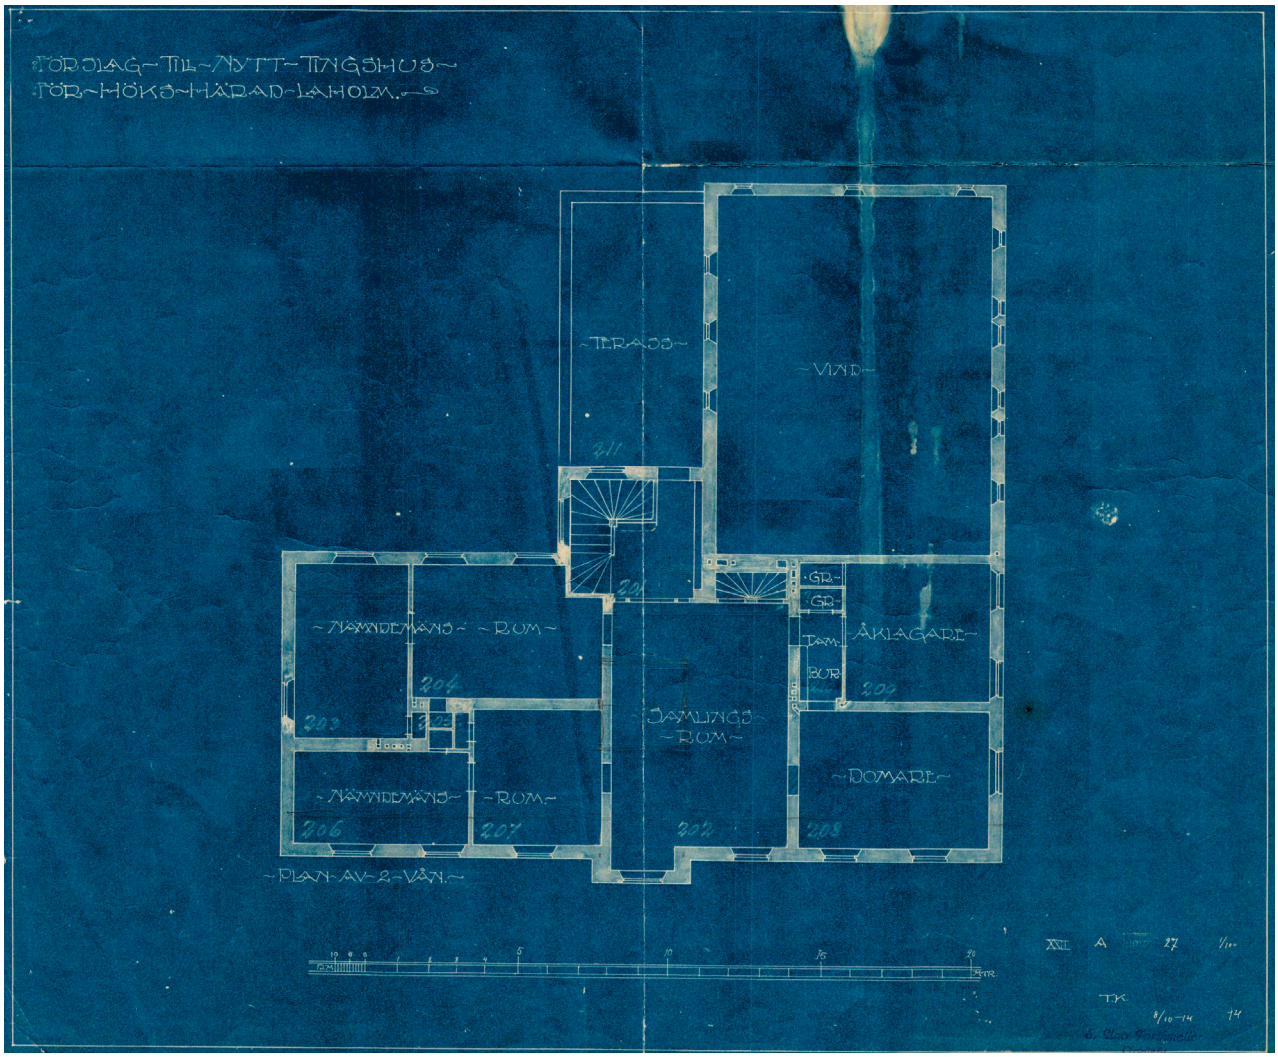
VÅN 2

På våning 2 har den södra delen byggts om. Tre av rummen ligger som ursprungligt men ingångarna till dem sker genom det som tidigare var garderober. Det fjärde rummet har delats till kök och korridor. Den lilla toaletten och hallen finns inte med på den ursprungliga ritningen men är identiska med de på bottenvåningen och har av inredningen att döma funnits från början.

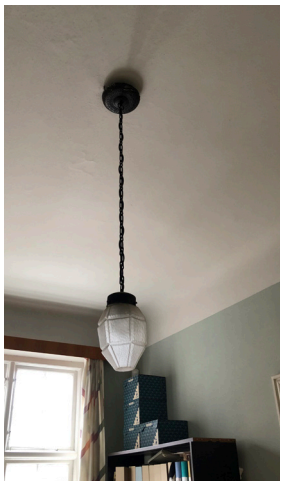
I rum 206 hänger en originalarmatur i jugendstil.

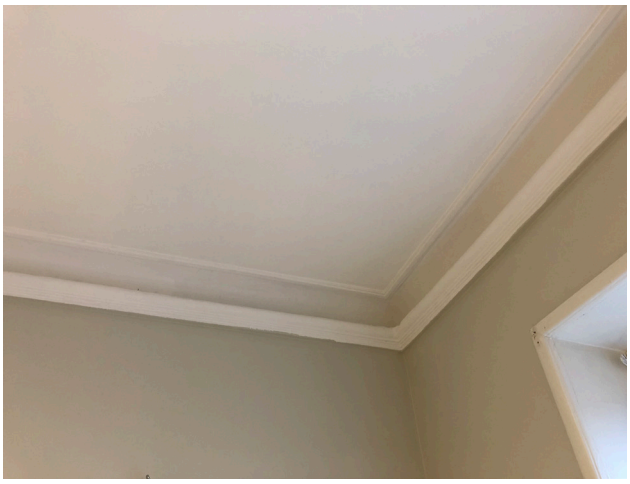
Taket har en bred profilerad hälkälstaklist.

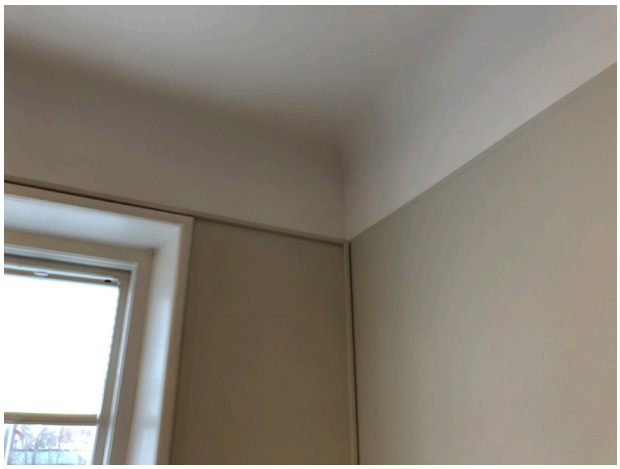
Taken på i rummen har hålkälslist mot taket och takfärgen neddragen på väggen.

I den södra delen är rumsindelningen inte ursprunglig. Ett rum har delats till korridor och kök. Den nya väggen mellan köket och korridoren har ett spröjsat fönsterband mot taket.

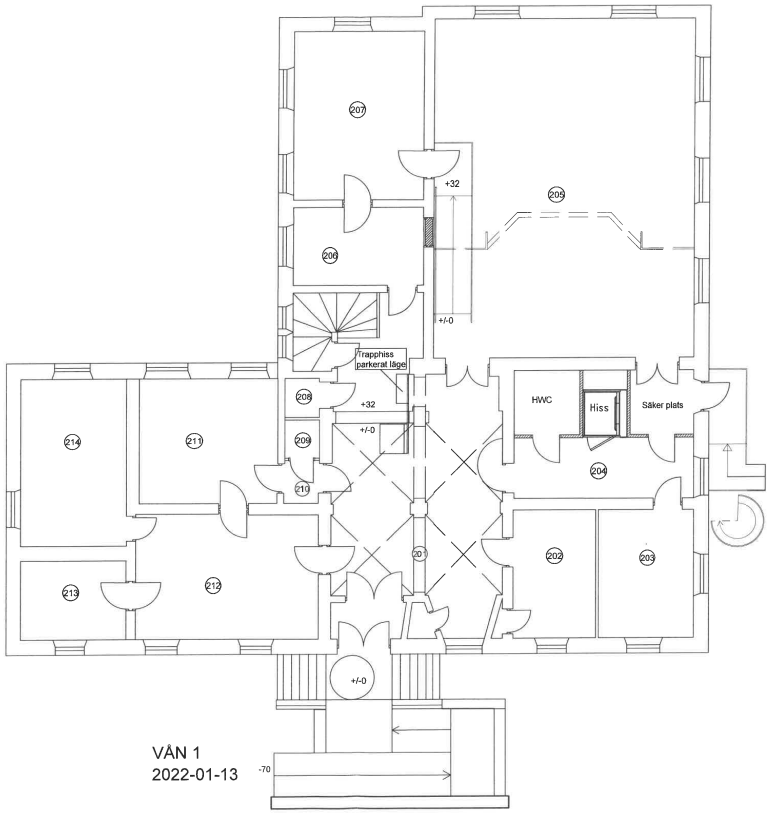
VÅN 1
2022-01-13

På ritningarna finns inskissat ett första förslag på åtgärder.
