UPPDATERING AV KULTURHISTORISK DOKUMENTATION

OCH BEVARANDEPLAN 2022

GUNNARSJÖ KYRKOGÅRD

RAPPORT KULTURMILJÖ HALLAND 2022:28

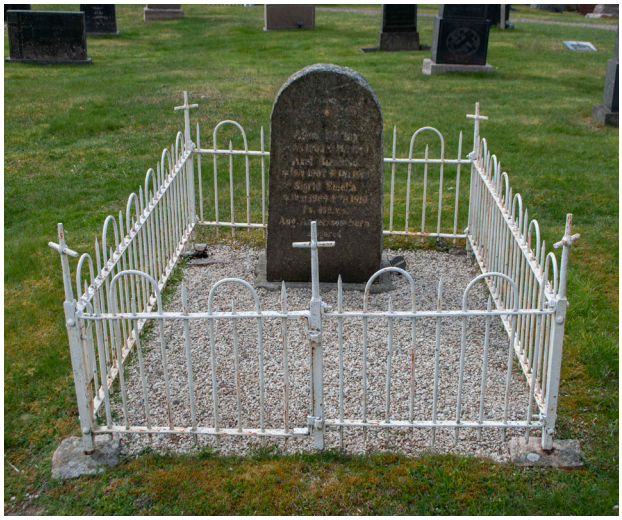
Den enda gravplatsen som är inhägnad av ett smidestaket är den över Aug. Anderssons barn tre barn vilka alla dog runt 1910 bara några år gamla. (B26)
