KULTURHISTORISK BEVARANDEPLAN ÅR 2021-2022

VÅXTORPS KYRKOGÅRD

UPPDATERING AV BEVARANDEPLAN

KULTURMILJÖ HALLAND RAPPORT 2022:23

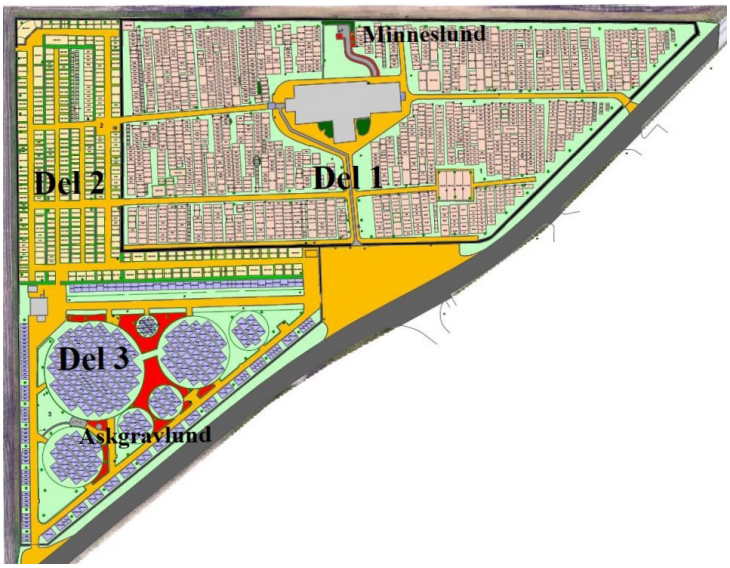
Kyrkogården består av tre delar med skilda karaktärer. Delen kring kyrkan, här kallad del 1, består av den ursprungliga kyrkogården, vilken dock har utvidgats två gånger; en i väster och en i öster. I del 1 finns gräsytor med en blandning av gravvårdar från 1800-tal till idag. I en vinkel runt del 1, i väster och sydväst, ligger del 2 med grusgångar, grusgravar omgärdade av buxbom och gravar från 1930-talet och framåt. Den senaste utvidgningen ligger i sydväst med häckomgärdade runda gravområden med gravar från 1960-talet och framåt. Minneslunden ligger i del 1 och askgravlunden i del 3.

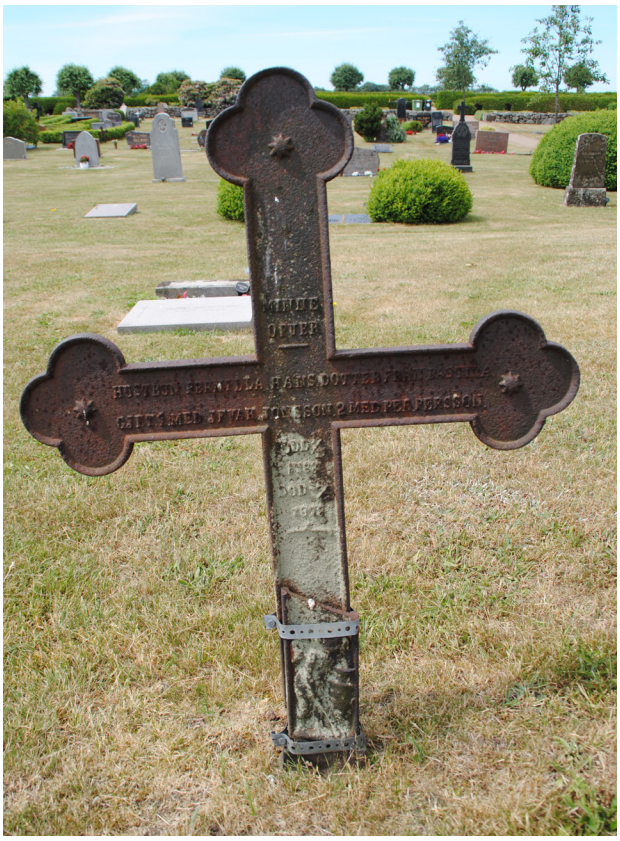
Förutom de gjutjärnskors som står samlade i det nordöstra hörnet på kyrkogården finns det några utsprida över del 1 av kyrkogården. Här är gravvården över Pernilla Hansdotter.

Insatt medaljong av biscuit med motiv av Bertel Thorvaldsen på gravvården över Erik Håkan Gyllensvärd och Johanna Gyllensvärd.
