# STRANDHOTELLET

Byggnadsantikvarisk förundersökning

## Strandhotellet i Mellbystrand

Åmot 1:112, Laholms landsförsamling, Laholms kommun

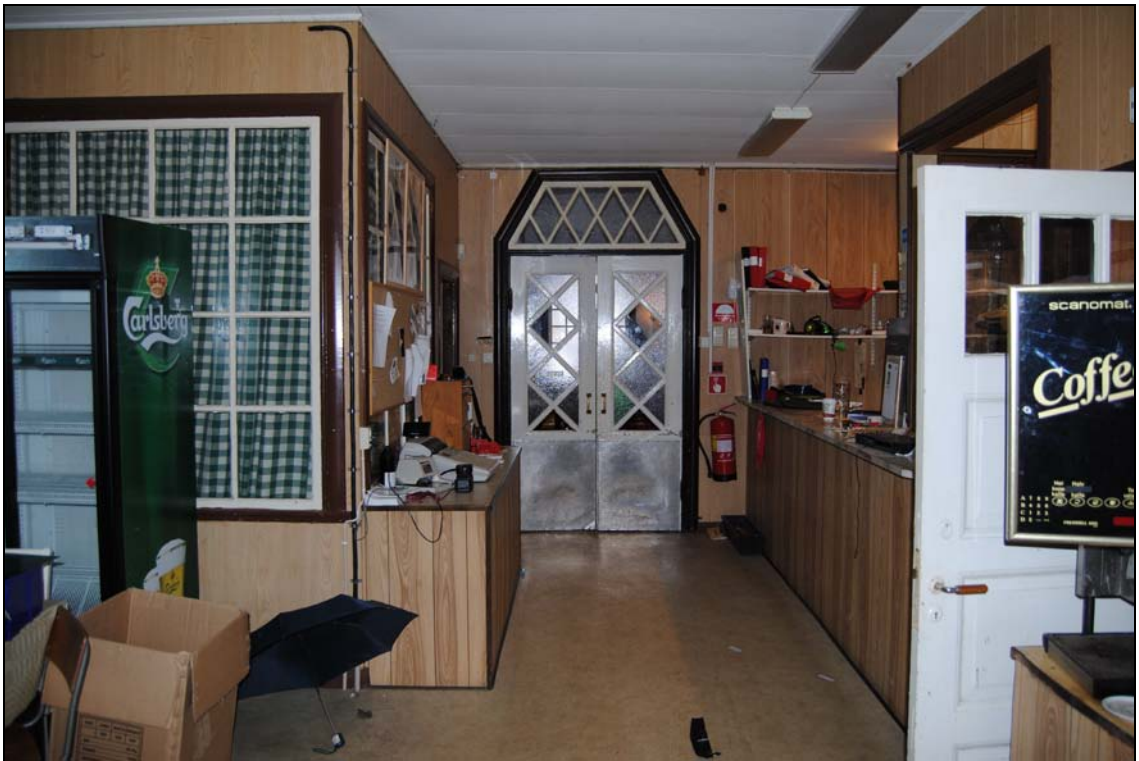
*Strandhotellet, interiörer, jan 2010. Serveringsgång med kontorsutrymmen.*

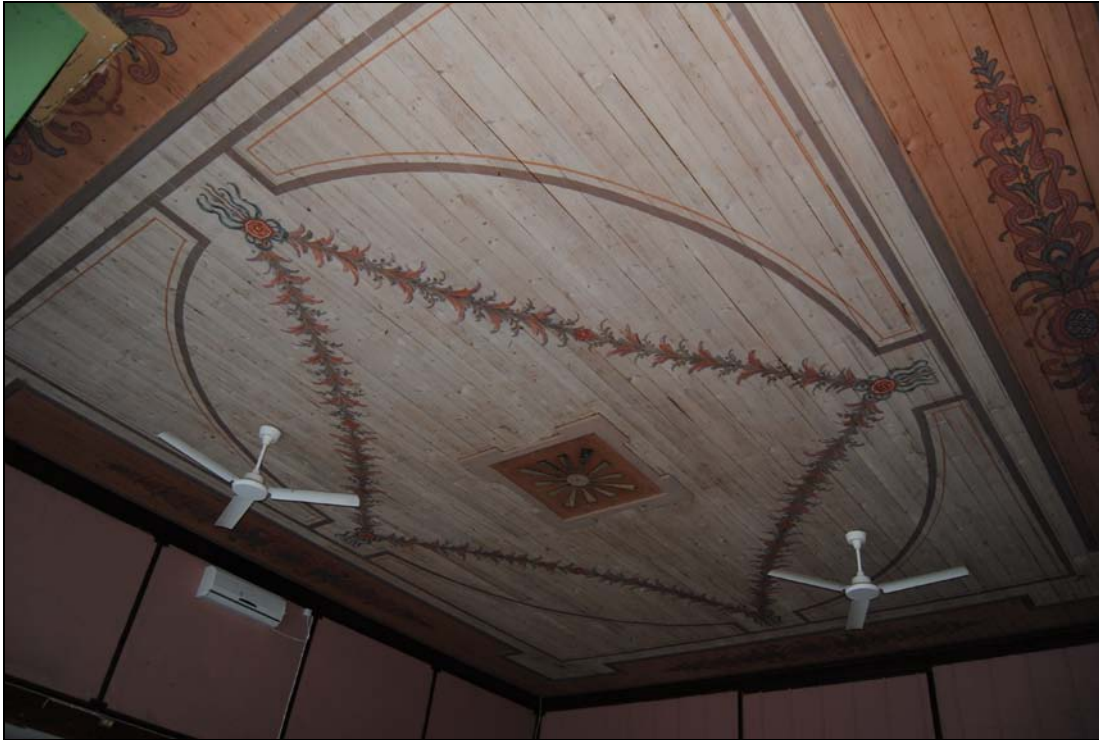
*Tak med dekormålning. Notera brädtaket som tydligt framträder genom de tunna färglagren.*

I samband med eventuella ingrepp för bevarande av tak och väggmålningar bör konservator medverka.

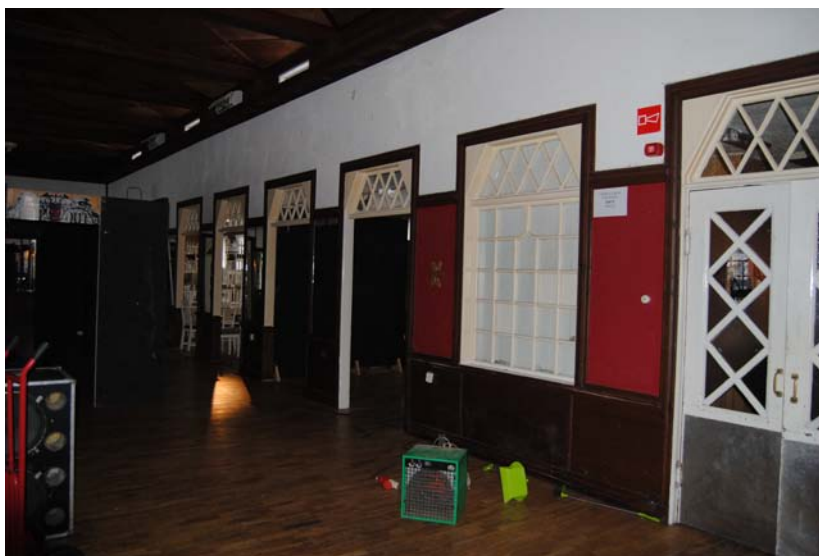
*Vägg mot 116 från 117. De flesta öppningarna till den inre matsalen var ursprungligen fönster och har alltså tagits upp senare.*

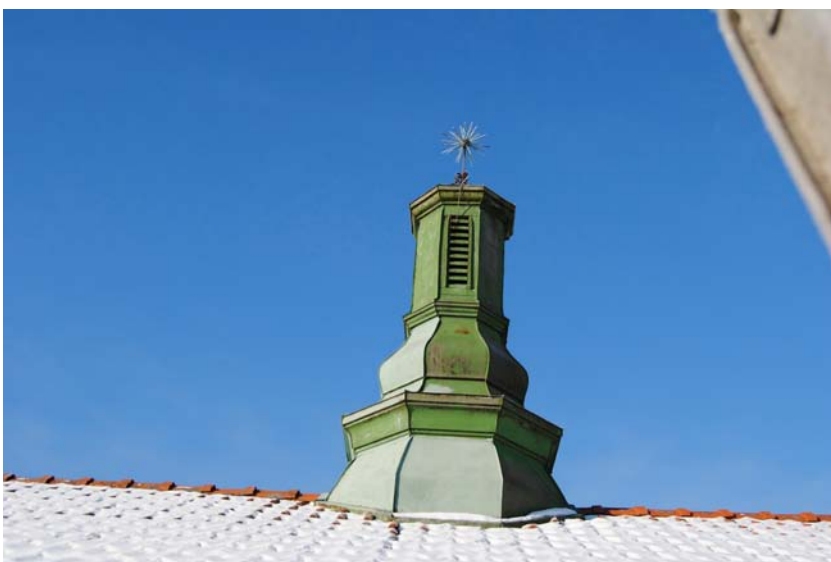
*De konstfullt plåtavtäckta plåthuvorna på nocken är en viktig del i arkitekturen.*

Takteglet ses över och kompletteras vid behov. Takmaterial skall vara enkupigt tegel. De plåtbeslagna huvarna ses över och målas med oljefärg i samma kulör som befintligt. Eventuellt återskapas spiran och vindflöjeln med året 1927 som tidigare funnits.
