UNDERLAG OCH KONSEKVENSBESKRIVNING 2020

GRUNNARP 3:12

Halland, Varbergs kommun, Valinge socken, Grunnarp 3:12

KULTURMILJÖ HALLAND RAPPORT 2020:12

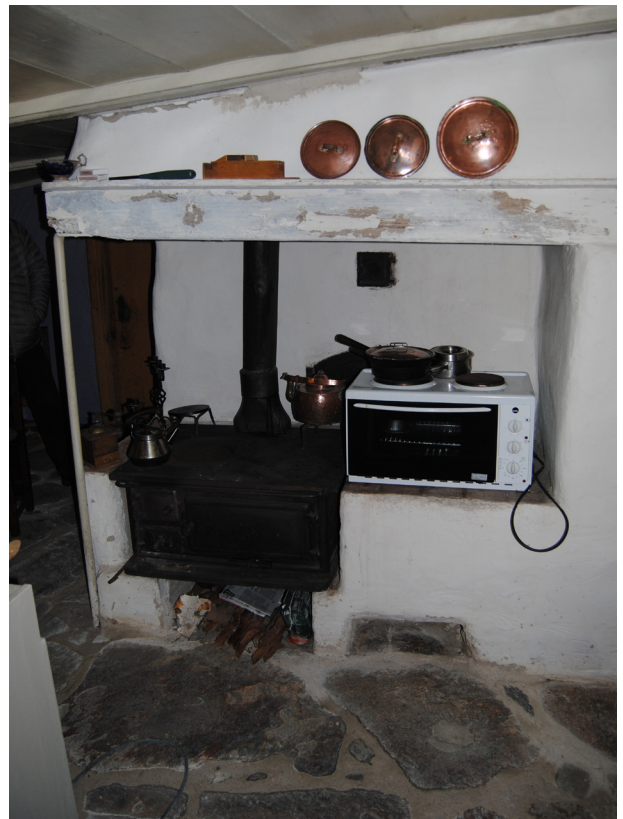
Nedan: Det ursprungliga köket har en stor eldstad med vedspis och murad kåpa. Detta kök påverkas inte av ombyggnaden.

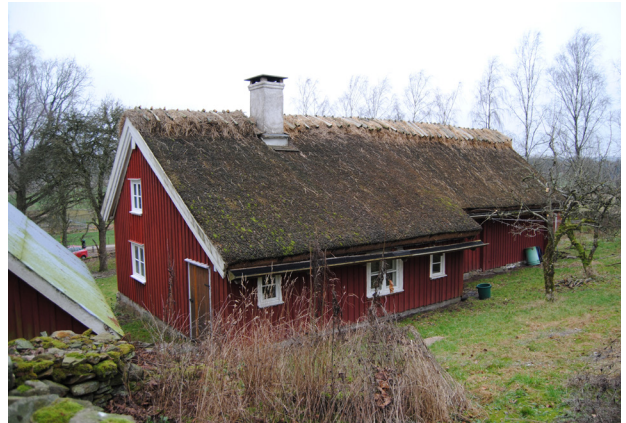
Byggnaden omgärdas av en sluttande tomt som även utgör skyddsområde för byggnadsminnet. På tomten finns förutom manbyggnaden, en ekonomibyggnad bestående av vedbod och bryggghus, ett höns hus, en överbyggd stenkällare, ett lusthus samt ett dass. Kring tomten löper en stenmur med en grindöppning i sydväst.

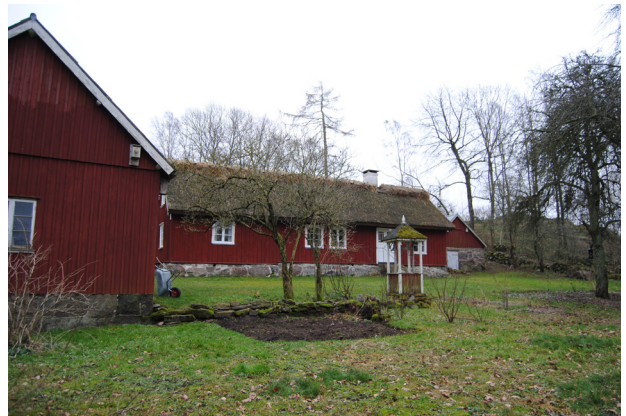
I tomtens nordvästra del har stenmuren rasat samman. Här tas en ny grindöppning upp på 1+3 meter som möjliggör infart till gården. Grinden utförs i trä som stryks med tjära, se bilagd ritning.

En redskapsbod uppförs norr om bostadshuset, öster om ekonomibyggnaden, se situationsplan och ritning på nästa sida. Byggnaden får diskret utförande för att smälta in i gårdsmiljön.

Byggnaden föreslås få rektangulär planform 6 x 3 meter och uppförs med regelstomme. Taket blir ett pulpettak som täcks med sedum. Fasad och dörrar kläs med locklistpanel likt intillande byggnader som målas i röd slamfärg. Fönster utförs i trä med mittpost och sidohängda bågar likt de i mangårdsbyggnad och befintlig ekonomibyggnad. Dessa målas i en bruten vit kulör, samma som övriga byggnader.

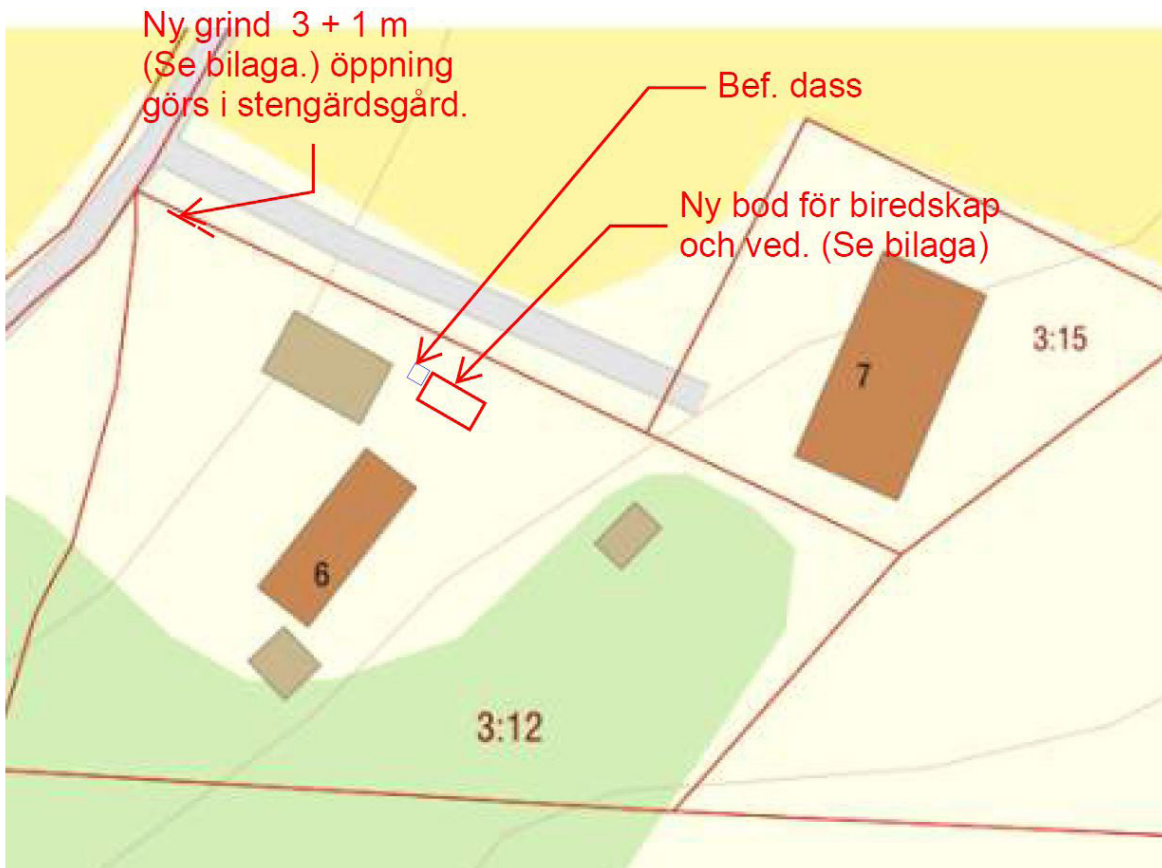
Situationsplan som visar föreslagnen placering för grindöppning och redskapsbod. Utförd av Anders Fogelberg.
