# ST LAURENTII KYRKA UTVÄNDIG RENOVERING

Halland, Falkenbergs kommun och stad

KULTURMILJÖ HALLAND RAPPORT 2020:19

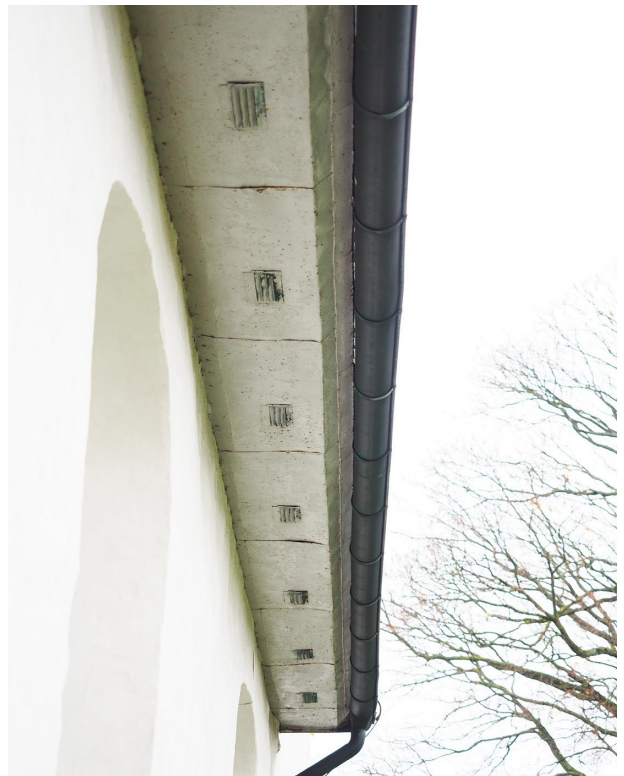
Järnplåten som klär in underslaget i takfoten på långhuset var målade i en grå kulör liknande den på fönstren.

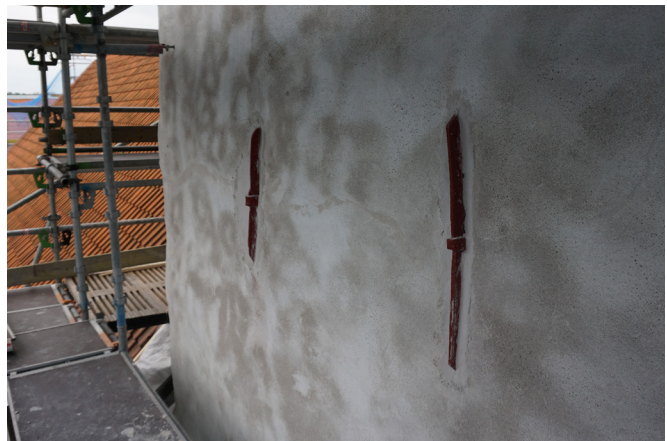
Till vänster. Putsen på kyrkan är slevdragen. På tornet blev ytan från början lite för grov jämfört med putsen på övriga kyrkan, men justerades sedan till en lite slätare struktur. Den nya putsen har fortfarande lite skarpare slevdrag än den gamla som är rengjord och ommålad ett antal gånger sedan den var nyputsad.

Runt ankarjärnen har putsen justerats så att dessa är mer fria och inte som tidigare halvt inputsade. Det blir spänningar i putsen vid ankarjärnen om putsen går upp för mycket på dem, med putssläpp som följd.

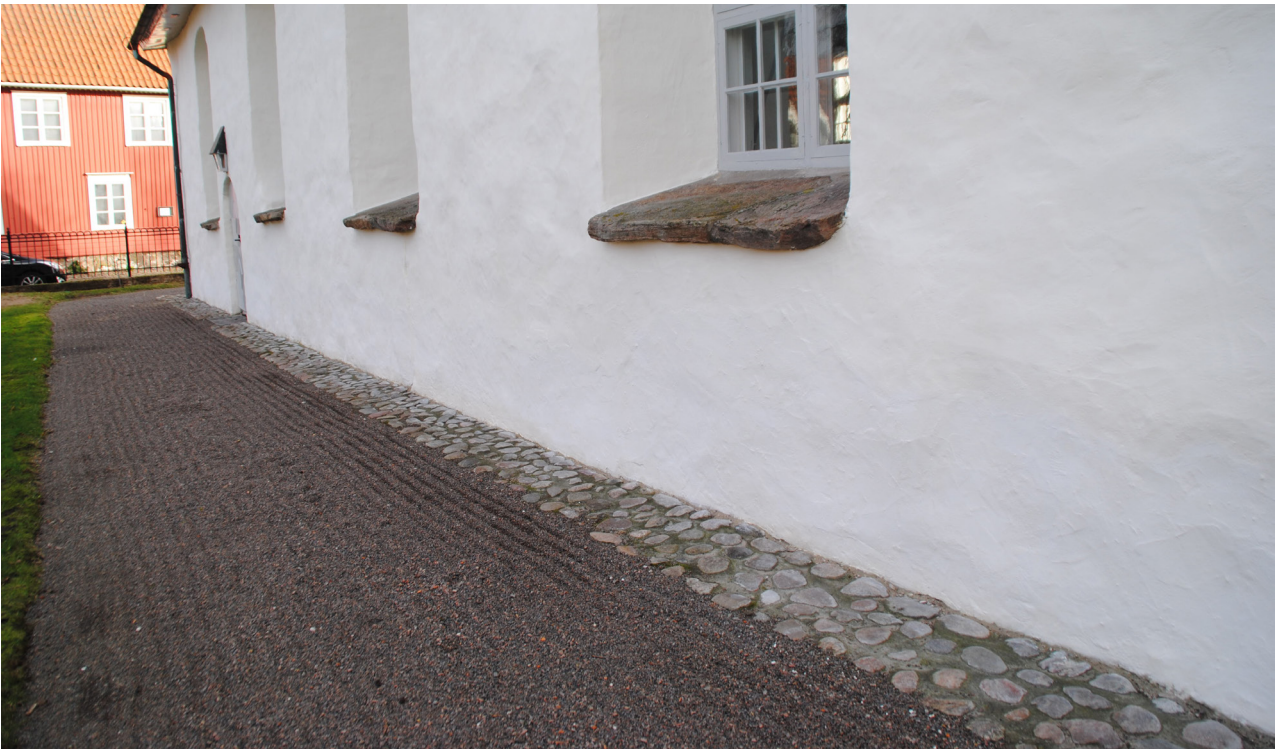
Södra sidan på tornet och nedtill på långhuset norra sidan efter att fasadputsen har fått ny ytputs av hydragiskt kalkbruk från STO AB och avfärgats med Kalkfärg V från Målarkalk AB.

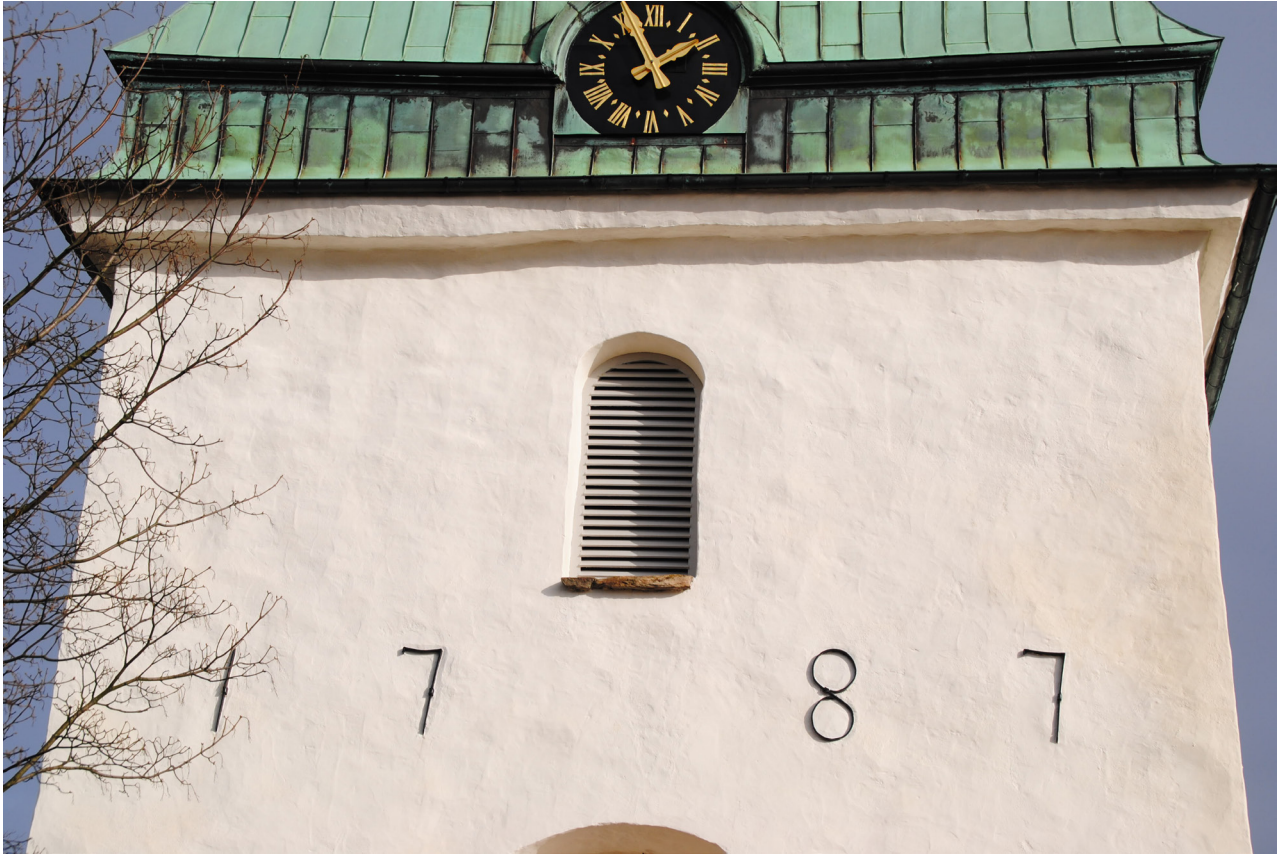
Övre delen på tornets västra fasad efter renovering med nykalkade fasader, renoverade ankarjärn och ommålad ljudlucka. På tre av tornets fasader behövdes främst rengöring av putsen innan ommålning med kalkfärg,

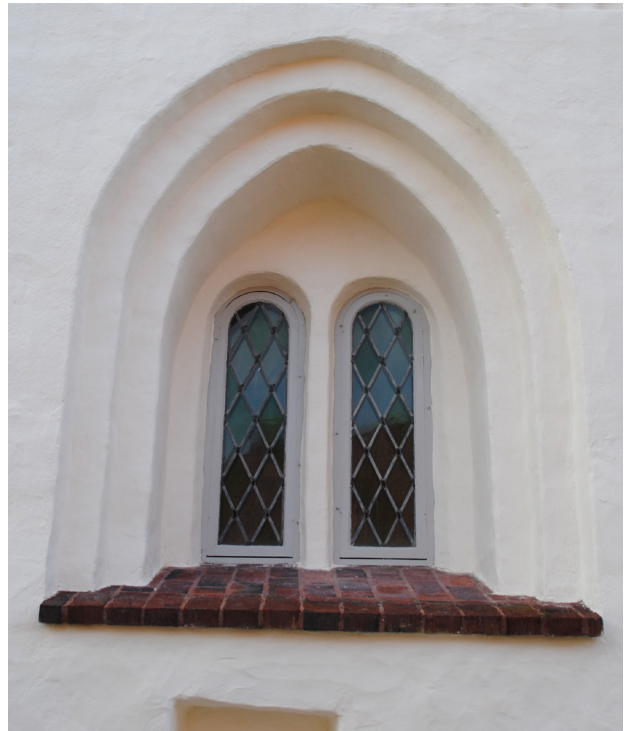
Vänstra hörnet på östra gaveln efter renoveringen. Runt ankarjärnet på hörnet fanns flera kraftiga sprickor som åtgärdats.

Fönsterbänken på korfönstret har rengjorts från mossa och behandlats med medel mot mossa.

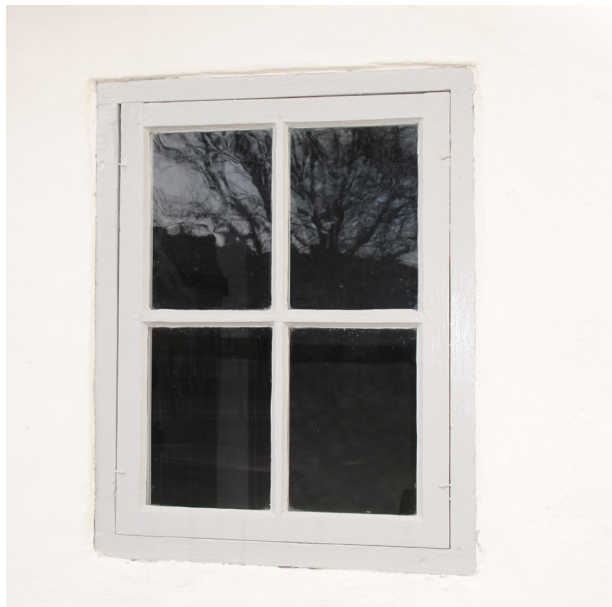
På fönstren finns en del äldre hörngångjärn som rengjorts från rost, mönjats och målats med linoljafärg.

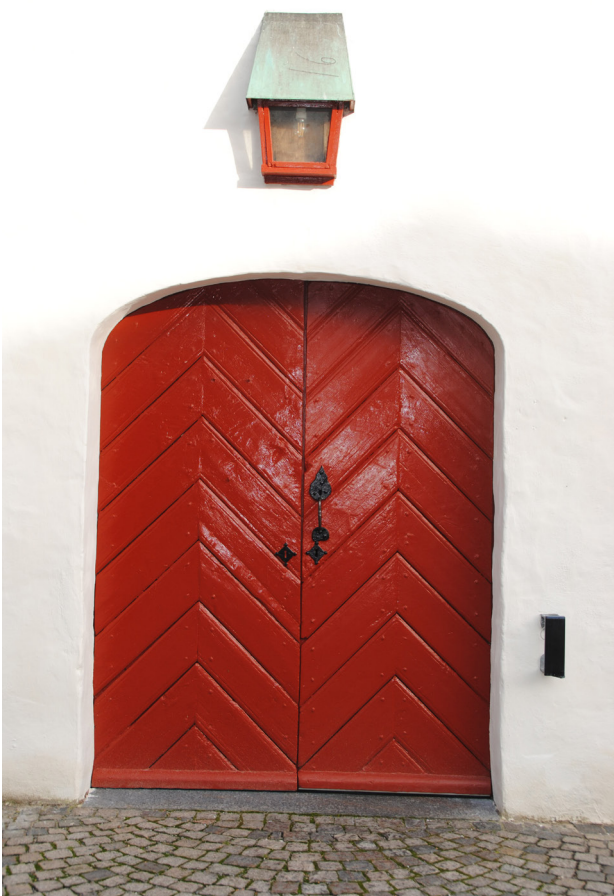
Det lilla fönstret på vapenhuset efter ommålning.

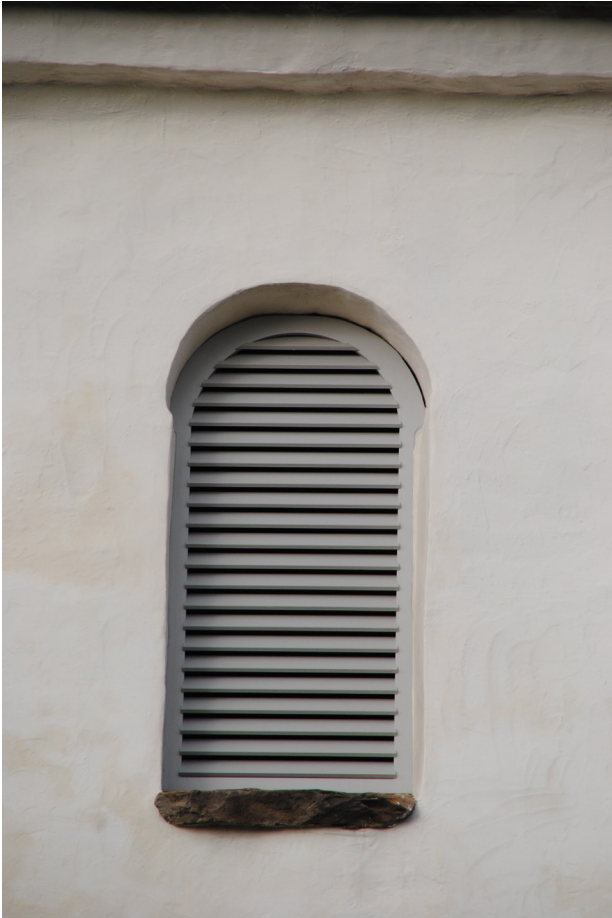
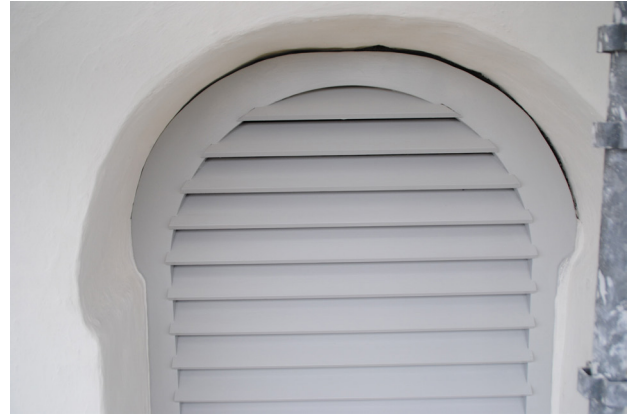
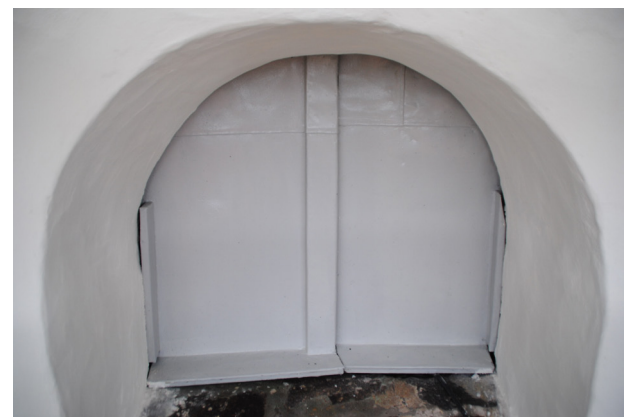
Ljudluckan i söder hade kraftigt rötskadade jalu-silameller samt dålig infästning i muröppningen. En ny ljudlucka har tillverkats. Befintliga ljudluckor har rengjorts till fast underlag, tvättning och uppskarpning samt ommålning med linoljefärg. Ny ljudlucka har målats med linoljefärg. Linoljefärg i kulör S2500-Y från Ottossons Färgmakeri AB.

Ljudluckorna har rengjorts från löst sittande färg, slipats och målats om med linoljefärg i ljusgrå kulör från Ottossons färgmakeri AB. Ljudluckan på södra sidan, fotografiet upp till höger, har nyttilverkats.

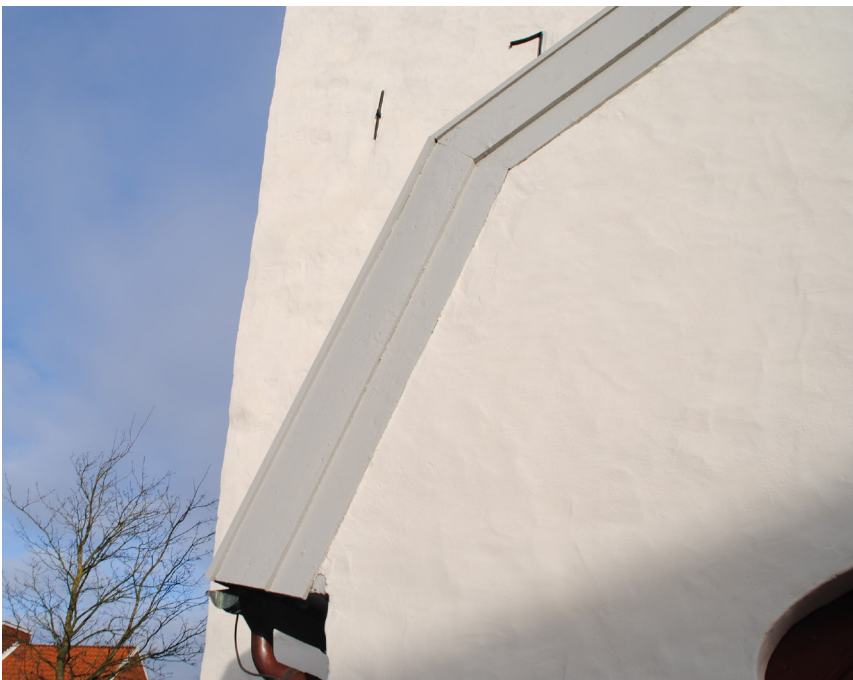
Vindskivan på vapenhuset har rengjorts från löst sittande färg och målats om med ljusgrå linoljefärg från Ottossons färgmakeri AB.

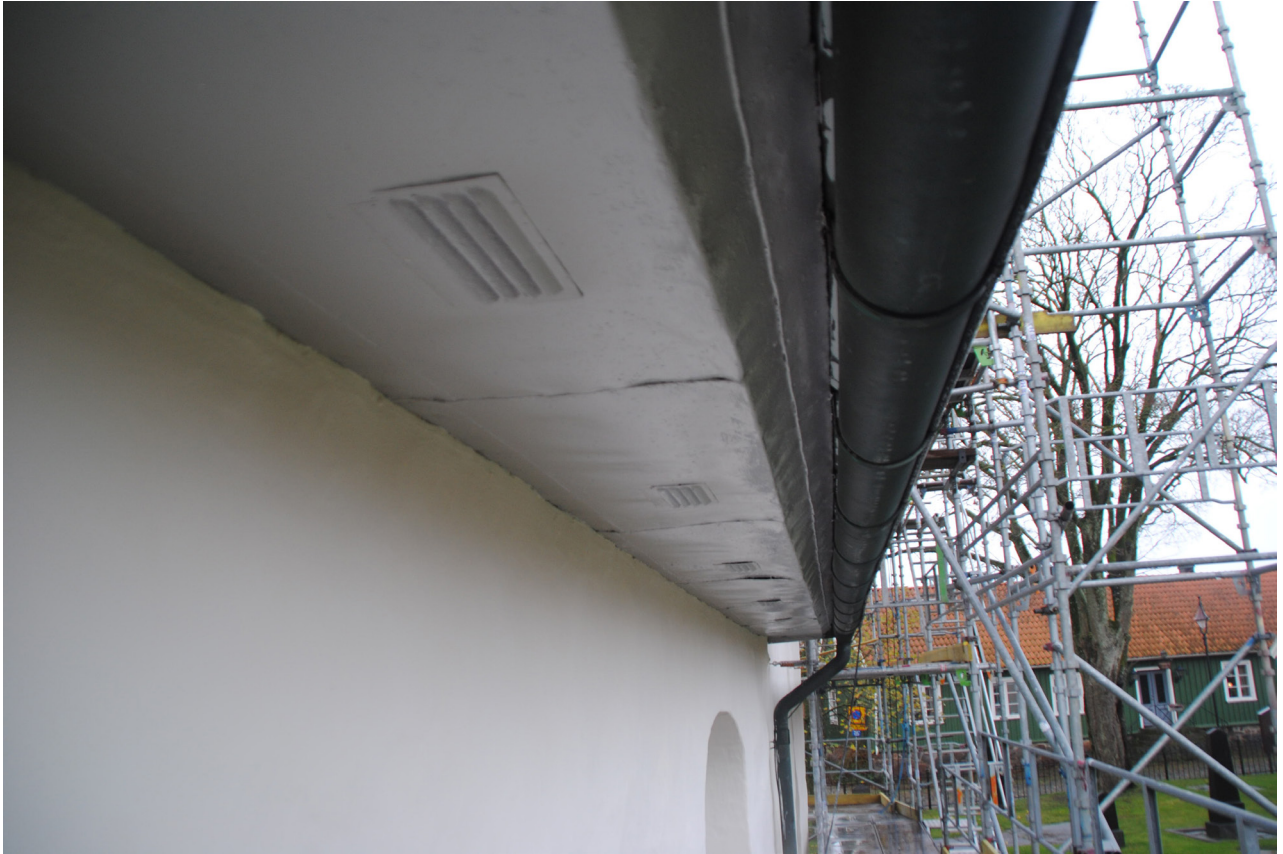
Ovan. Underslagen har rengjorts från rost, rostskyddsmålats och målats om med linoljefärg i ljusgrå kulör från Ottossons färgmakeri AB.

Underslagens rostiga yta har rengjorts från rost och löst sittande färg. Den rengjorda ytan har rost-

skyddsmålats med Beckers Metallgrund & Täckfärg och målats om med linoljefärg i ljusgrå kulör.

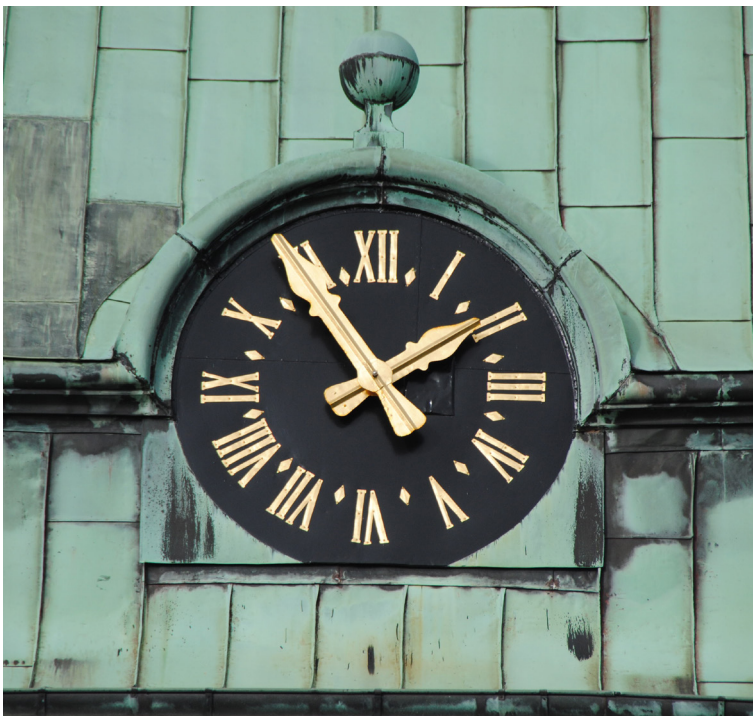
Till vänster: Nyrenoverad urtavla med förgyllda siffror och visare.

Urtavlorna har renoverats. Siffror och visare demonterades. Urtavlan har rengjorts och målats om med Beckers Metallgrund & Täckfärg i svart kulör. På urtavlan i norr rengjordes de nedre hörnen från färg så att även denna urtavla fick en rund form. Visare och siffror har förgyllts om. De har målats med Beckers Metallgrund & Täckfärg i gul kulör, grundats med guldgrund och belagts med bladguld 23,5 karat rosendoblé från Ottossons färgmakeri AB. Siffror och visare har sedan återmonterats. Siffrorna har fästs med kopparspik som originalet.

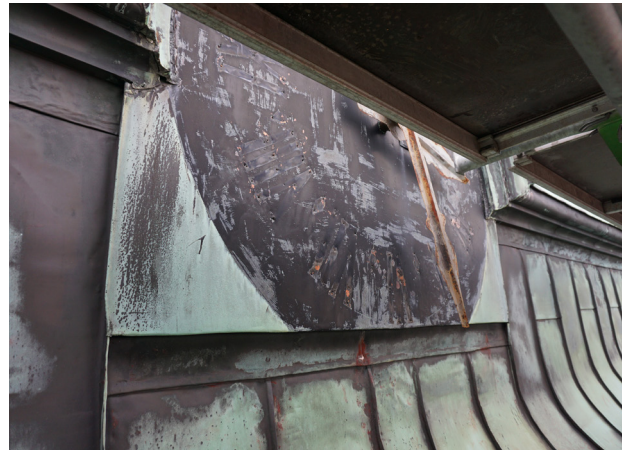
Ovan. Urtavla efter att siffrorna monterats bort.

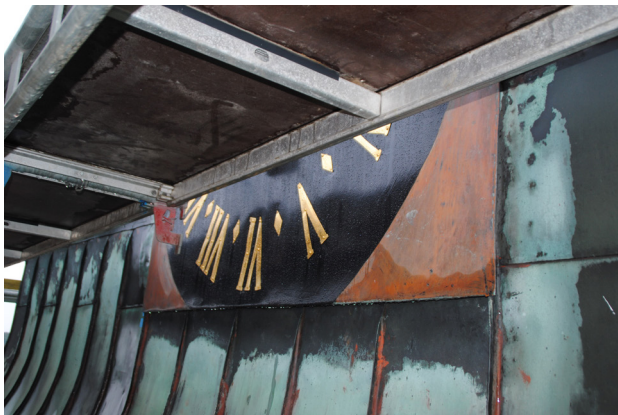
Till vänster. Den norra urtavlan hade en annan målning då även de nedre hörnen var svartmålade. Vid renoveringen har kopparplåten i hörnen rengjort från svart färg.

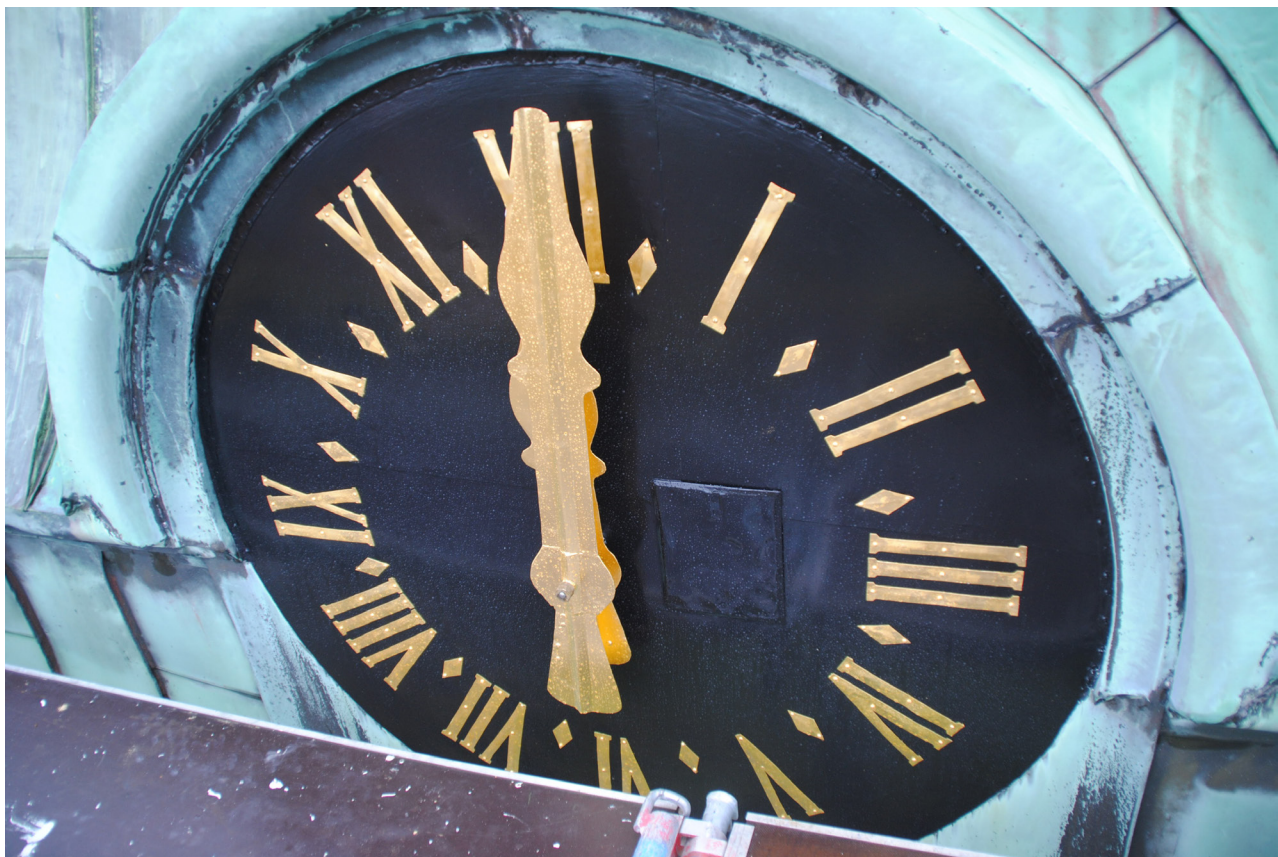
Nedan. Urtavla efter att bottenfärgen målats om med svart plåtfärg, Beckers Metallgrund & Täckfärg, och siffror och visare har förgyllts.

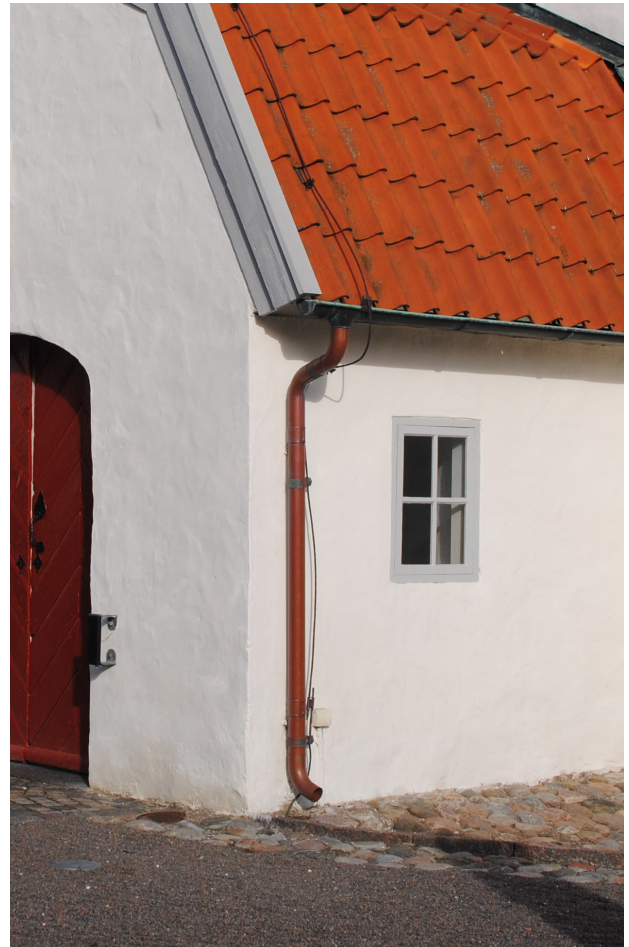
Till vänster: Stuprören på vapenhuset byttes till nya i kopparplåt och har fått utkastare nedtill.

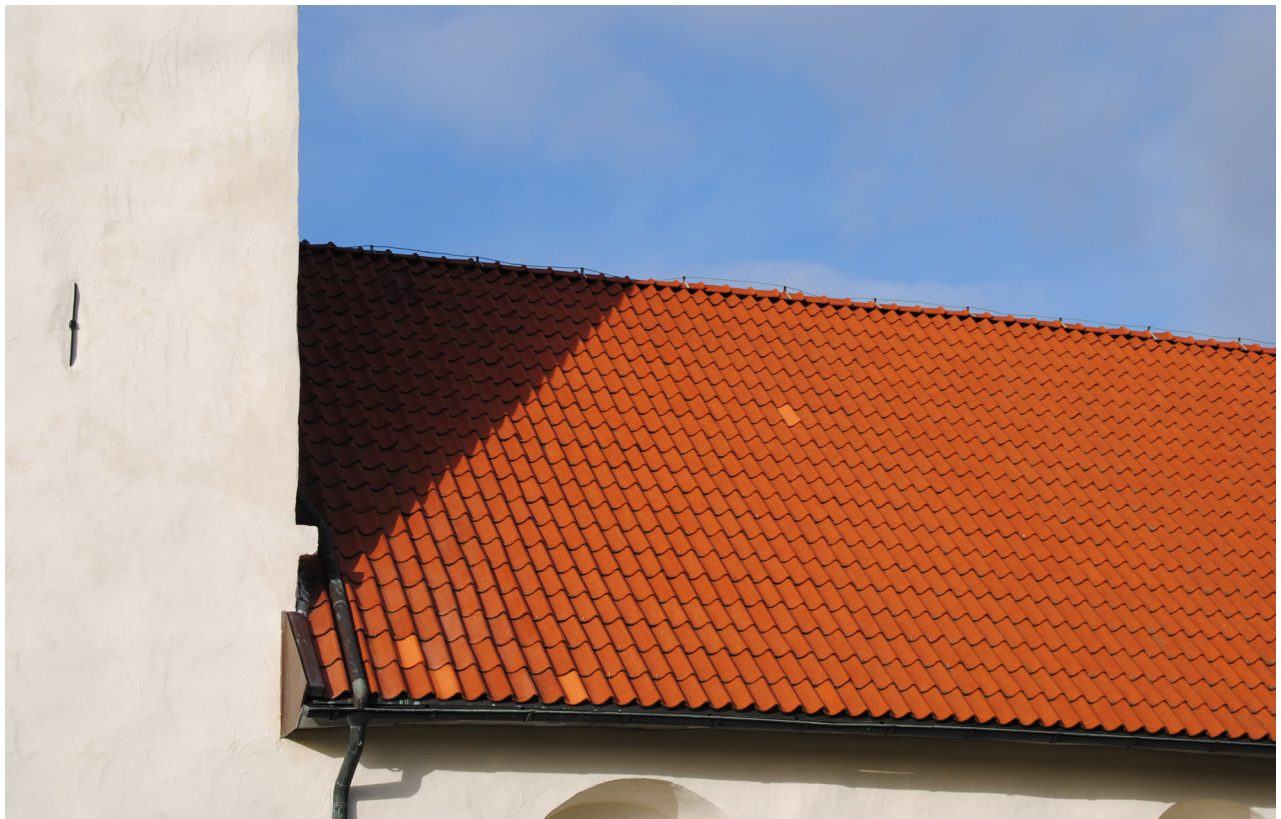
Nedan: På långhusets tegeltak har undertaket lagats provisoriskt närmst tornet och trasiga tegelpannor har bytts till nya. Taket är i behov av omtäckning och därför gjordes inte mer än nödvändigt.
