# KVARNADALEN I SÄLLSTORP

Varbergs kommun, Sällstorps socken

Britt-Marie Lennartsson

Vård- och underhållsplan

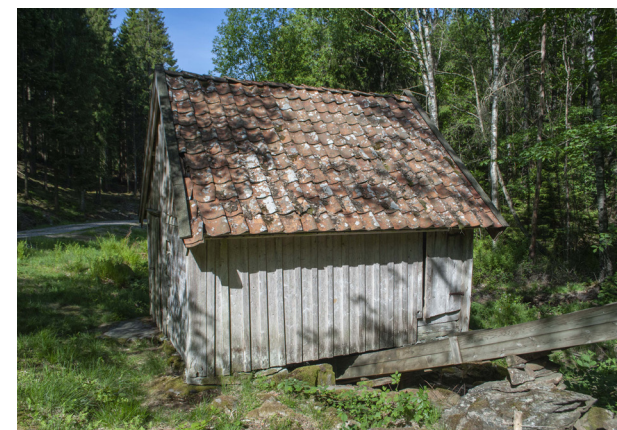
Takpannorna längs taknocken är i dåligt skick, trasiga och lösa. Tegelpannorna har börjat vittra något och några är trasiga och ligger snett. Rötskador ha uppstått på läkten under pannorna. Det finns äldre takpannor sparade i flera av kvarnarna som kan användas.

Murarna som styr vattnet ned för bergsslutningen och bär upp trärännan har börjat rasa. Det ligger lite skivformade stenar som kan ha ramlat ur muren. En bjälke på vilken trärännan vilar uppvisar rötskador i ändträet.

Kvarn 2 nedanför det höga berget.

| Skada/åtgärdsbehov | Föreslagen åtgärd | Utförs av | Prioritet | Kostnadsbedömning<br>exkl moms |
|---|---|---|---|---|
| Murarna för rännen nedför bergsslutningen behöver ses över, stabiliseras. De tycks ha rasat något under senare tid. | Undersök stabilitet, kila in nedrasade stenar, ev gör bedömning och prissättning om större omläggning behövs. | Hantverkare/stenarbetare med byggnadsvårds-kompetens | 2 | ca 10 000 kr |

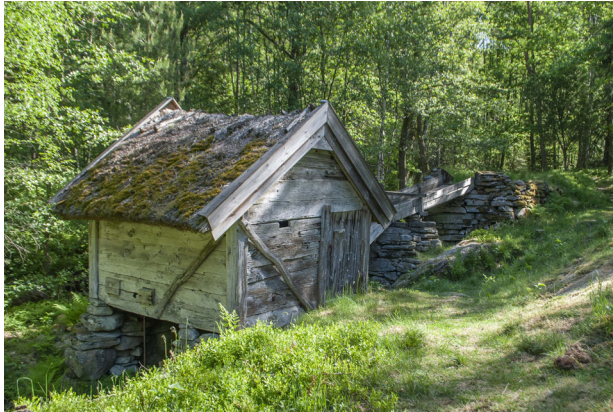
Detta är den enda kvarn som har kvar sitt gamla kvarnhjul. Det är tyvärr inte i så bra skick. Det har bara två av skovlarna kvar och den nedre sammanhållande järnringen har halkat ned. Vid skovelhjulet, i fåran under byggnaden, har jord och vegetation samlats vilket lett till att det står vatten under kvarnhuset. Rännan bör grävas ut nedströms så att vattnet kan rinna undan. En sten under kvarnhuset tycks ha ramlat ned.

Murarna som bär upp trärännan behöver läggas om. den kallmurade kanalrännan är överväxt med gräs, örter och blåbärsris, samt två mindre barrträd. Trärännan ser ut att vara i gott skick, men den övre bjälken som rännan vilar på har börjat få rötskador i den södra änden.

Kvarn 5 med stenkanalen i bakgrunden.

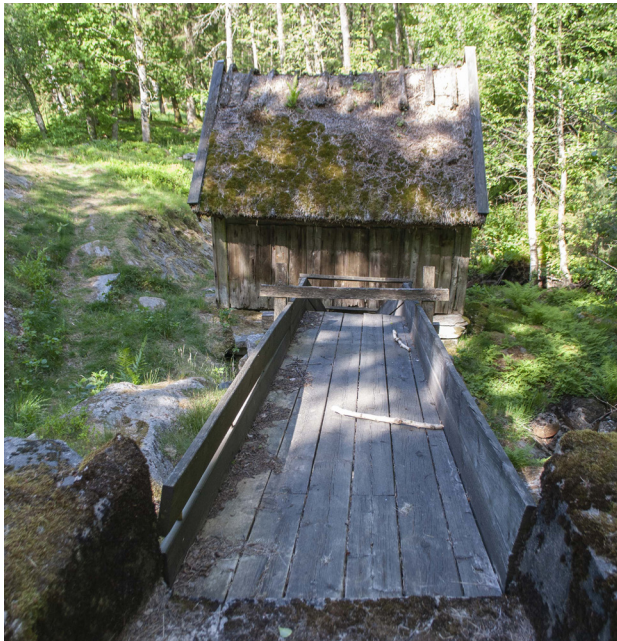
Panelen är rötskadad i nederkant där rännan leder in vattnet under huset.

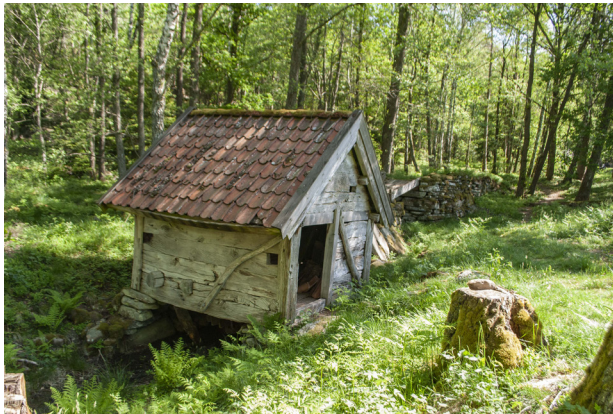
Stenar har rasat ned under kvarnhusets östra sida, där rännan går ned under kvarnen. Stenfundamentet som bär upp trärännan har rasat något. Trärännans bottenbrädor börjar förfalla och den har glidit isär. Stenkanalen är överväxt med gräs, ormbunkar, örter och blåbärsris. Det växer en del större träd intill sten-kanalens norra sida. Stenmuren har rasat på några ställen på norra sidan.

Kvarn 6 med stenkanalen i bakgrunden.

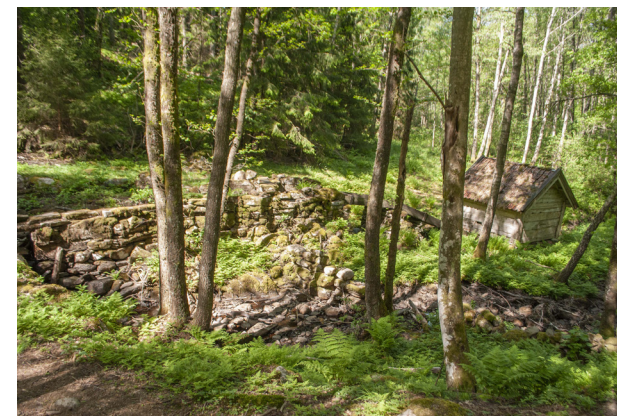
Kvarnbyggnaden är i relativt gott skick. den ligger dock i en skuggig djup och skogsomgärdad del av dalen vilket gör att det blir en fuktigare miljö. Det växer en mycket mossa på tegeltaket, pannorna vittar och någon takpanna är trasig. Byggnaden behöver förses med snedsträvor ut- och invändigt.

Golvet är något ojämnt vilket kan innebära snubbelrisk och syllen är rötskadad vid dörren, men även på den sida som vetter mot rännan. Det står vatten under kvarnhuset vilket gör att grundstocken ligger nere i vatten. Hela kvarnbyggnaden har en kraftig lutning mot bäcken.

Kvarn 9 ligger inne i skogen i ett mycket kuperat parti av dalen.

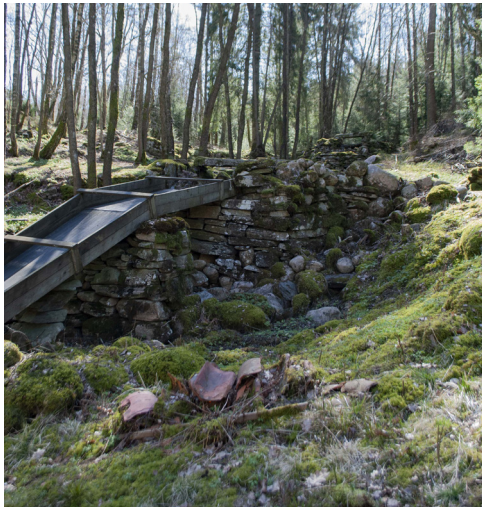
Murarna som bär upp trärännan är i bra skick.

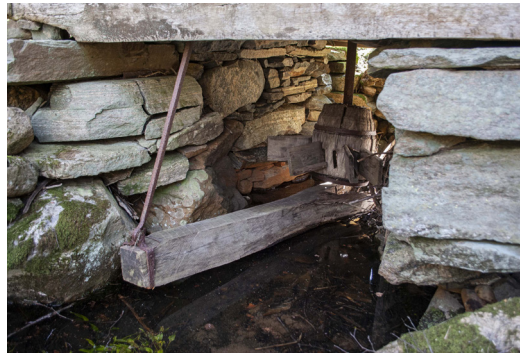
Det står vattten under kvarnen.

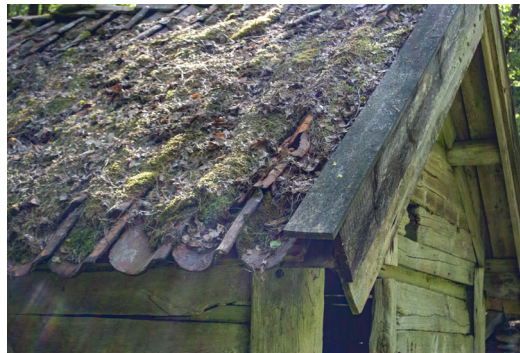
Taket är överväxt med mossa och nedfallna löv, några pannor är trasiga.

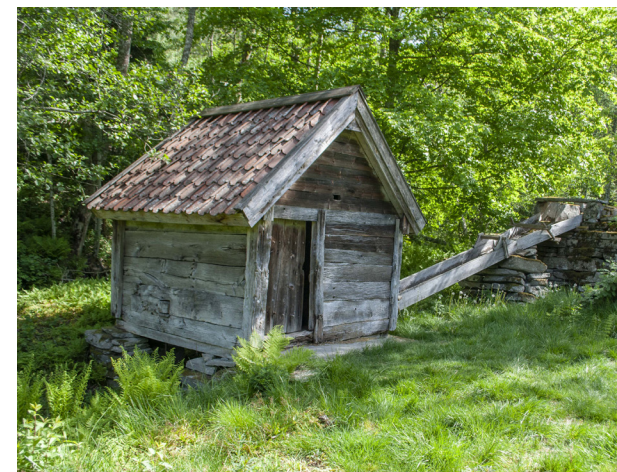
Det står vatten under kvarnhuset. Trärännan har rötskador på bottenbrädorna.

Stenkanalen är överväxt med gräs, örter och ormbunkar och dylikt. Några mindre ras har uppstått vid kanalens kanter. Det finns en liten stenbro över kanalen inom byggnadsminnets gräns. Här tycks det ha rasat bort några stenar och håligheter har uppstått.

Kvarn 11 med träkanal och murverk.

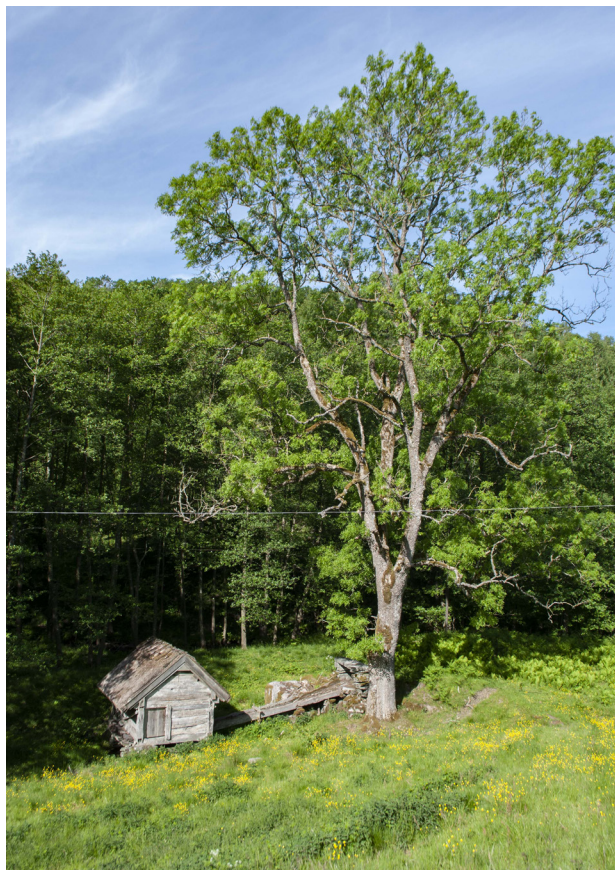
Det finns en risk att stora grenar från den höga asken kan falla ned och skada kvarn, rännor och kanalen. Stora och äldre träd är viktiga för miljön, såväl ur kultur- som naturmiljösynpunkt, varför trädets livslängd också bör förlängas genom kunnig beskärning.

Intill kvarn 13 står en hög ask.
