# LUGNAROHÖGEN

Halland, Laholms kommun, Hasslövs socken, Hasslöv 1:15, Fornlämning RAÄ Hasslöv 3:1

RAPPORT KULTURMILJÖ HALLAND 2020:58

Antikvarisk medverkan 2020.

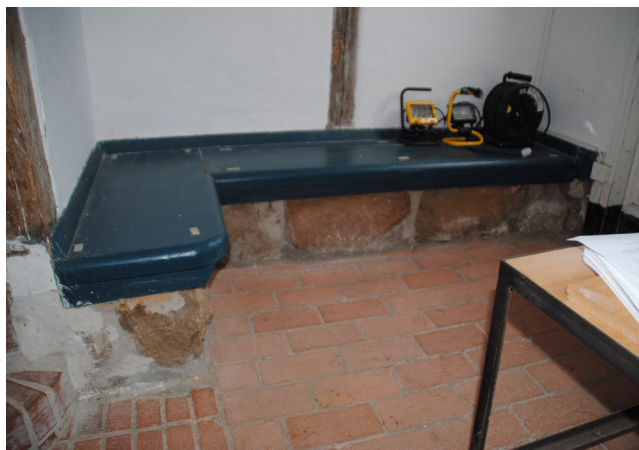
Från början fanns ingen öppning mellan ingångsrummet till graven och den övriga stugan. Öppningen till gravhögen och den anslutande gången har bidragit till det fuktiga klimatet i stugan.

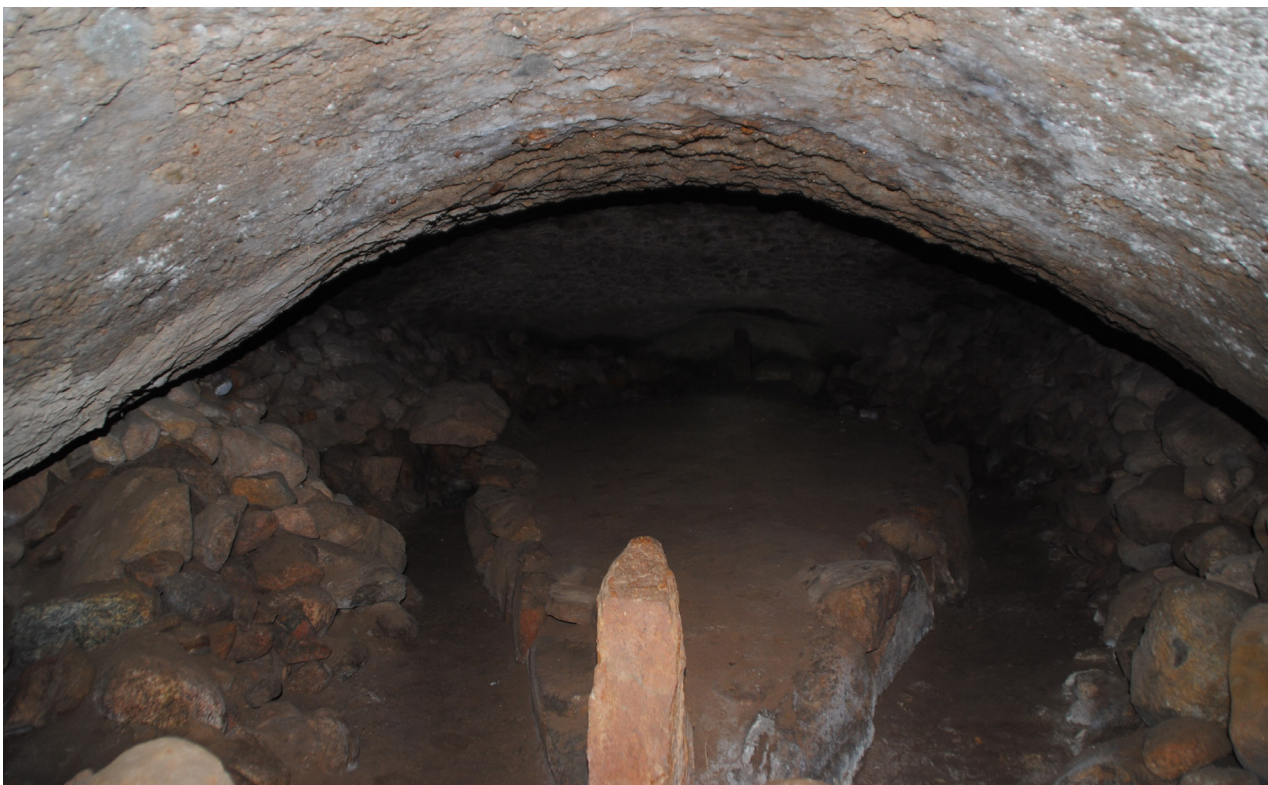
Klimatet inuti högen var mycket fuktigt. Betongen påvisade fuktrelaterade skador där ytskikten delvis hade lossnat på grund av armeringskorrosion, främst hade detta uppstått i gången som ansluter till byggnaden. Ytorna ovanför stenskeppet hade synliga kalkutfällningar samt påväxt av alger.

Alla synliga och rostiga armeringsjärn har rengjorts från rost och rostskyddsbehandlats. Armeringsjärnen var i gott skick när ytrosten avlägsnats. Armeringsjärnen har sedan putsats in igen och hela gången har putsats om med en fiberarmerad betongputs, Redirep 45 RSF. Betongputsen ett fiberarmerat, krympkompenserat tixotropiskt bruk för reparation av betong.

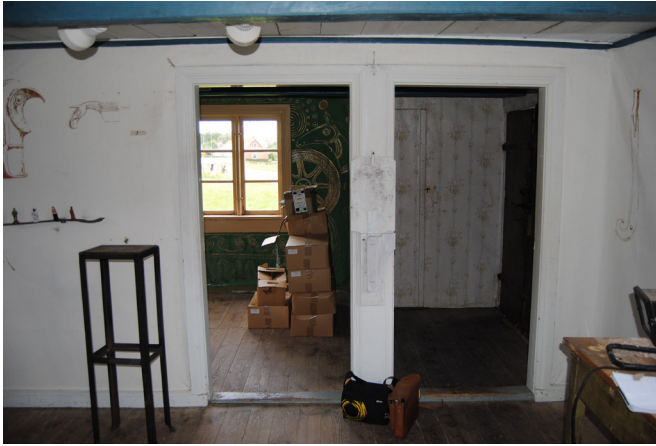
Stugan renoverades utvändigt för några år sedan och var i relativt gott skick exteriört. Fönstren var dock i behov av ommålning och rödfärgen var något vittrad. Ett par fuktskador interiört berodde på fukt från växtlighet samt otäta plåtbeslag runt skorstenen.

Utvändigt har fönster och dörrar målats om med linoljefärg och fasader både på stugan och på det lilla uthuset har strukits med Falurödfärg. Delar av skorstensbeslaget har bytts till ett nytt tätt beslag.

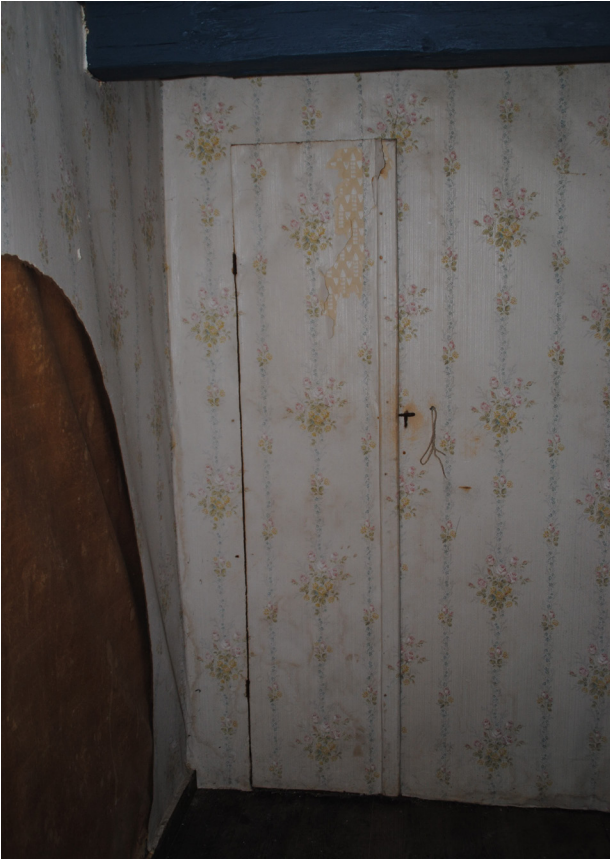
Interiört har avsaknaden av underhållsvärme lett till ett fuktigt klimat som har gynnat ytligt svartmögel och skadeinsekter som strimmig trägnagare. Detta har i sin tur lett till mindre fuktrelaterade skador. I de rum som har pappspända väggar buktade pappen och hade fuktfläckar samt påväxt av ytligt svartmögel. På ett par ställen hade lerputsens lossnat. På väggarna i stugans två större rum finns målningar som hör till den utställning som funnits om Lugnárohögen och bronsåldern. Här och var finns små detaljer som minner om tiden då byggnaden var bostad som t ex lampkroken i taket.

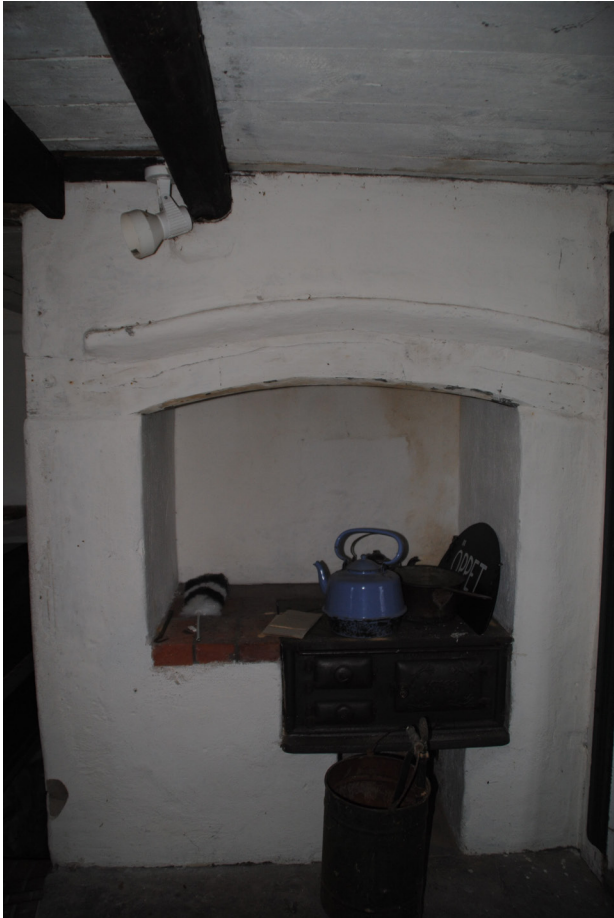
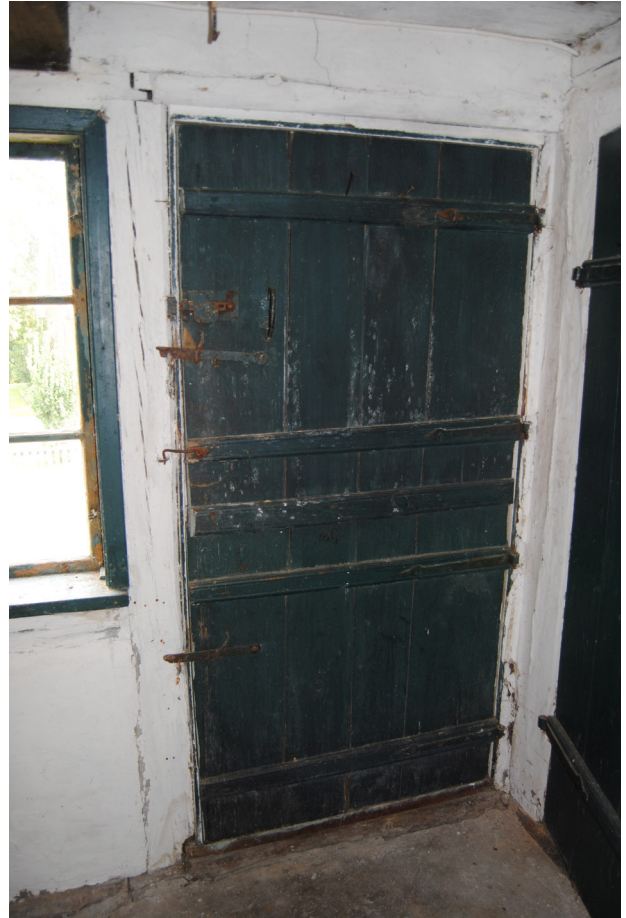
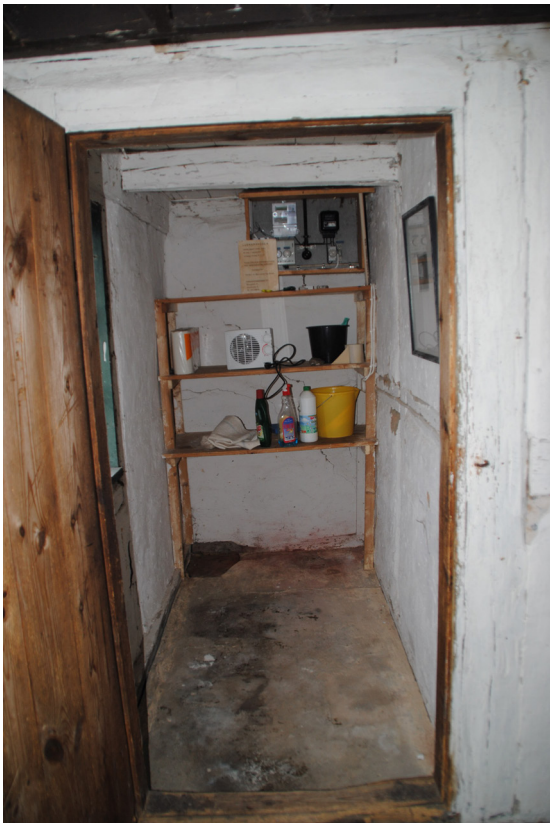
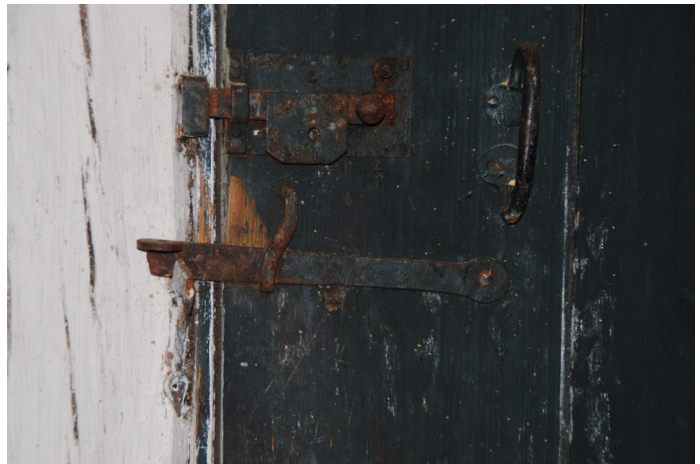
I förstugan finns en liten inbyggd garderob med en enkel plankdörr. Under tapeten var vägg och dörr av pärlspontpanel. Väggen mot det gröna rummet var en enkel plankvägg. Tapeten hade fukt och mögelskador.

Det inre grönmalade rummet hade en hel del fuktskador på den målade tapeten och färg flagade på fönstren.
