ANTIQUARISK MEDVERKAN VID RESTAURERING 2020

# LINDBERGS KYRKA EXTERIÖR OCH INTERIÖR RESTAURERING

Halland, Varbergs kommun, Lindbergs socken

KULTURMILJÖ HALLAND RAPPORT 2020:79

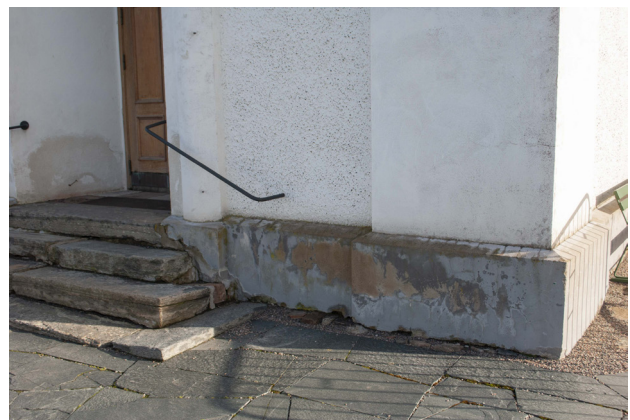
Vid närmare anblick fanns en del skador i putsen men framför allt på grunden.

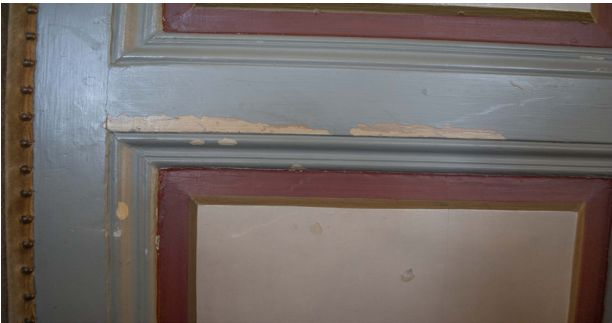
Avskavd färg på ett dörrparti.

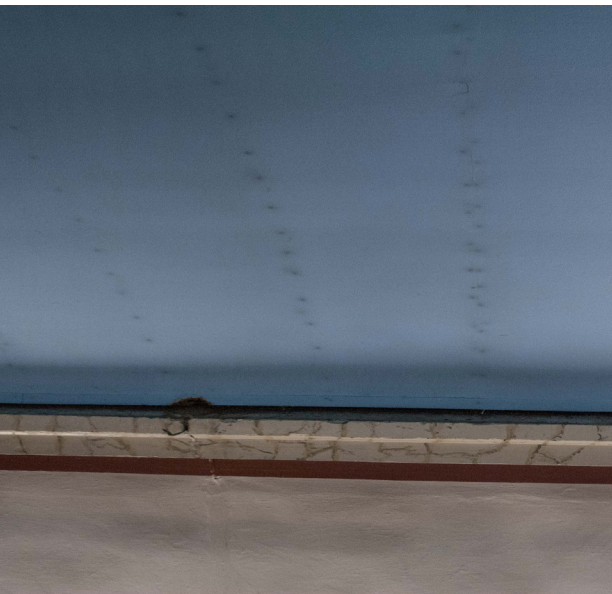
Taket var smutsat, spikhuvudena syntes genom färgskiktet och glasfiberväven var sprucken. Taket avhandlas i rapport 2020-80.

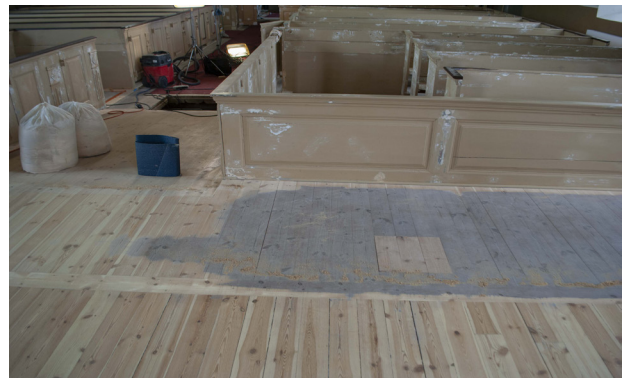
Trägolvet i kyrkan var grånat och slitet. Den slipade ytan gav ett ljust fint trägolv som behandlades med hårdvaxolja för att behålla träets ljusa varma karaktär.

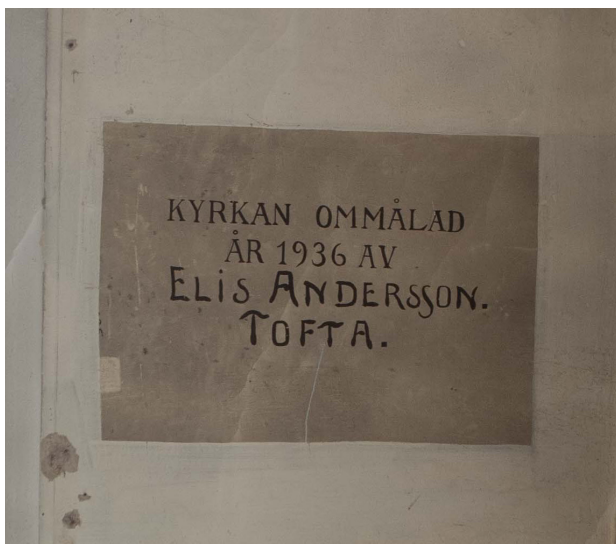
På den södra ytterväggen påträffades en inskription som rengjorts och fått vara synlig inne i textilförvaringen.

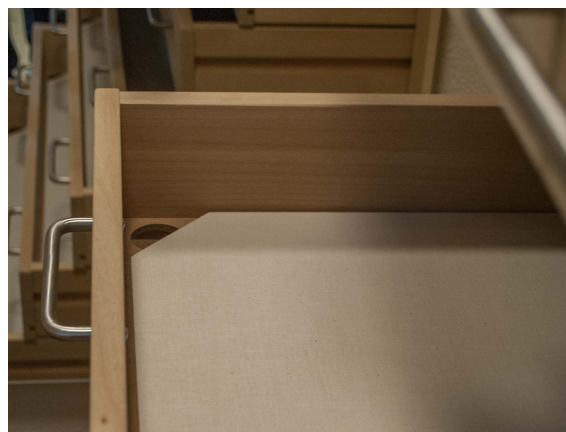
Lådornas botten är klädda med linne och har ventilationshål i hörnorna.

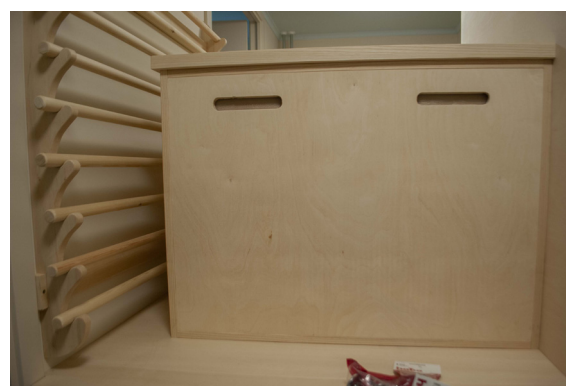
Ventilationshålen på hurtsarnas baksidor är försedda med insektsnät.

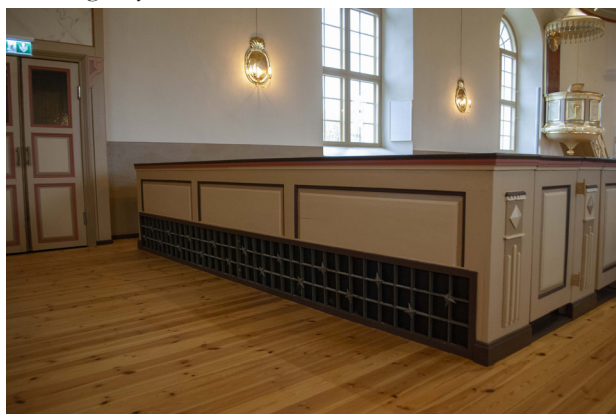
De gamla dekorativa ventilationsgallren på bänkkvarters baksida har täckts på insidan av en mörk skiva.

På baksidan av det främre bänkkvarteret finns äldre gallerverk som hör till en äldre värme- och ventilationsanläggning. Svartmålade skivor har satts på baksidan av gallret så att man inte ska kunna se rakt ner i krypgrunden.

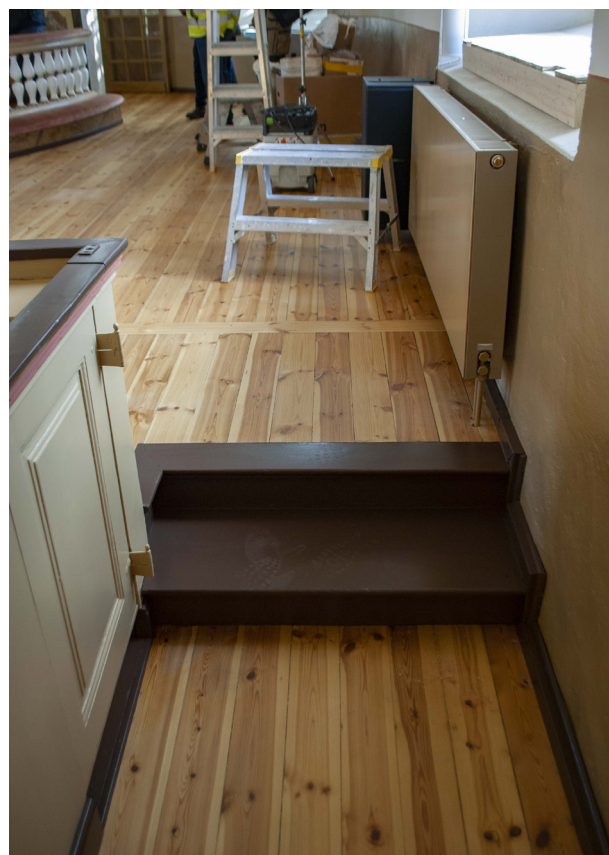
Trapporna till läktaren har kontrastmålats i sockelkulören.

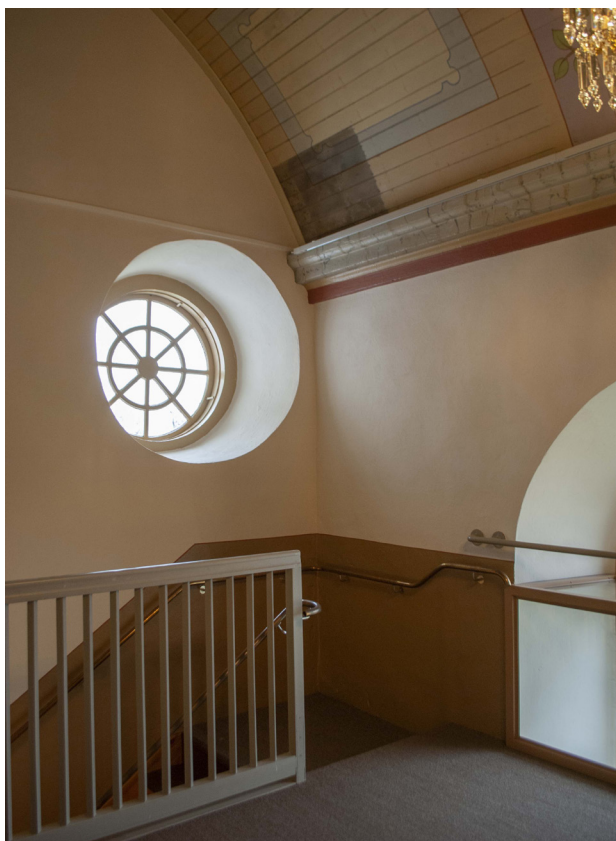
Trappan upp till läktaren och den nya sisalmattan.

Befintliga golvmattor har tagits bort och ersatts med en sisalmatta, Sisal Bouclé nr 5, ljusbrun. Som kontrastmarkering mellan läktaren och den övre mattklädda trappavsatsen ska en mässingslist monteras. Denna fanns ännu inte på plats vid slutbesiktningen.

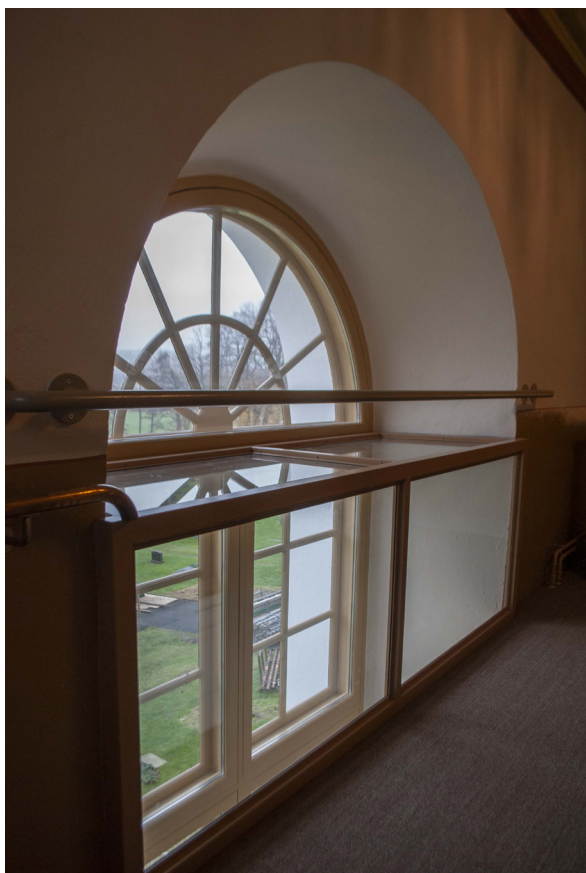
Fönstren på läktaren har byggts in med extra glas

Inga gradänger har byggts på läktaren. Bara de två längre bänkarna framme vid läktarbarriären finns på läktaren. Fönsternischerna uppe på läktaren har byggts in med glas i stålramar enligt ritning A365-2141. Befintliga räcken i mässing runt fönsteröppningarna har också återmonterats.

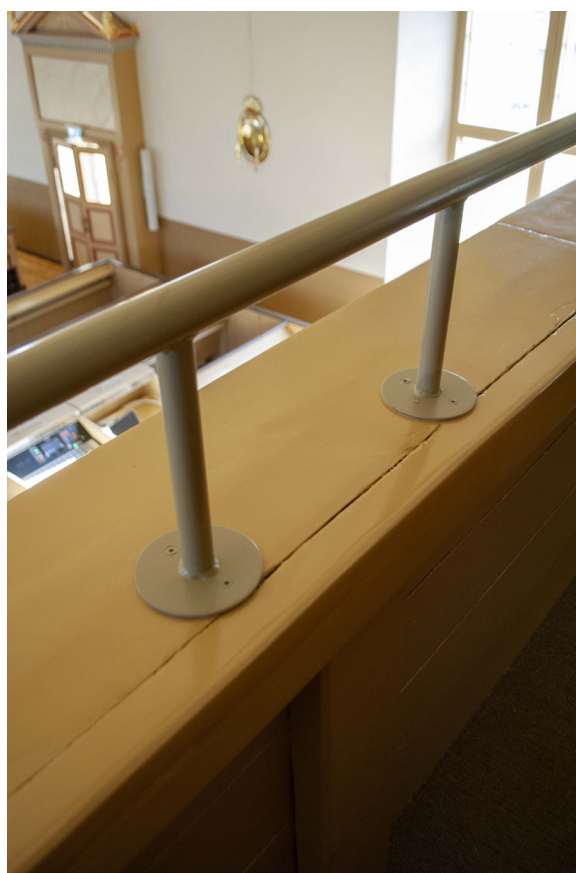
Fronten har målats i samma gula kulör som bänkarna.

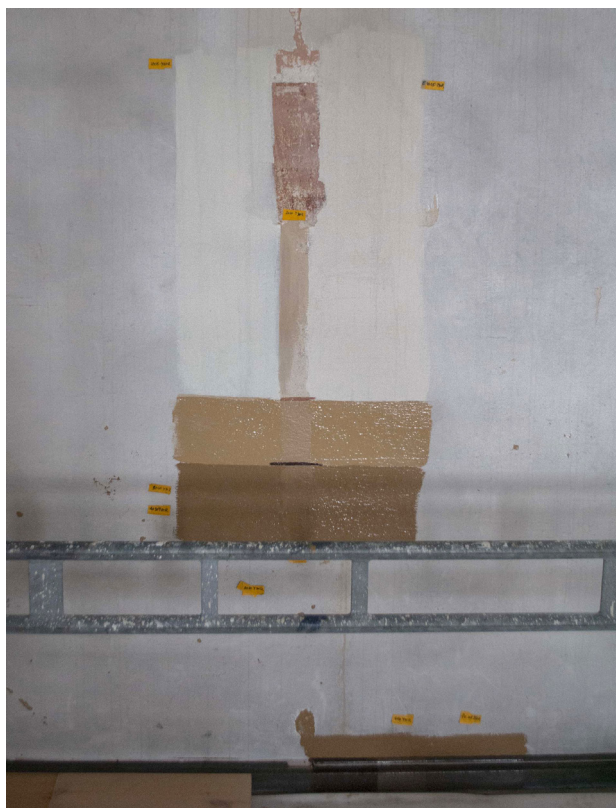
Färgsättningen av väggarna från 1904 har skrapats fram och provmålats. Nere vid golvet syns provmålning av olika sockelkulörer.

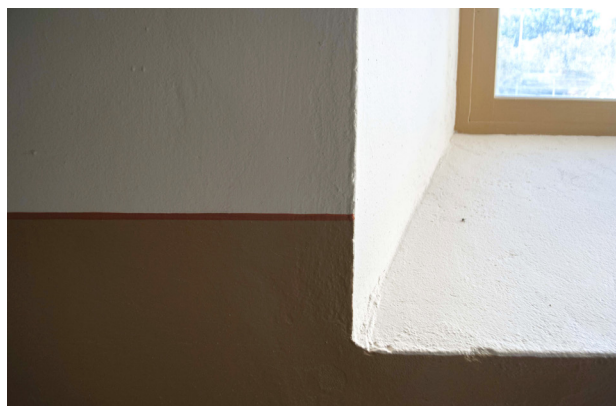
Den valda färgsättningen av väggarna är en förenkling av 1904 års måleri.

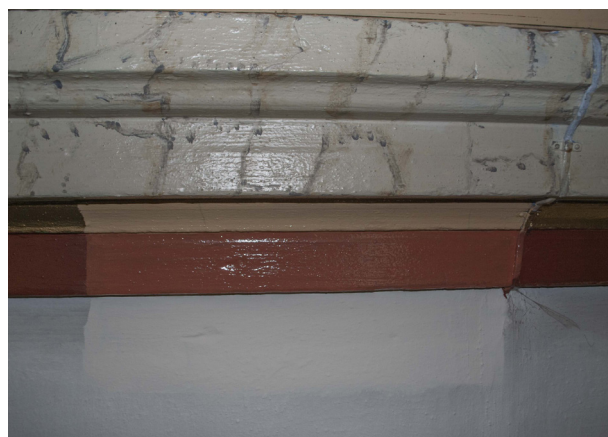
Provmålning av väggfärg och kulörer på takfoten.

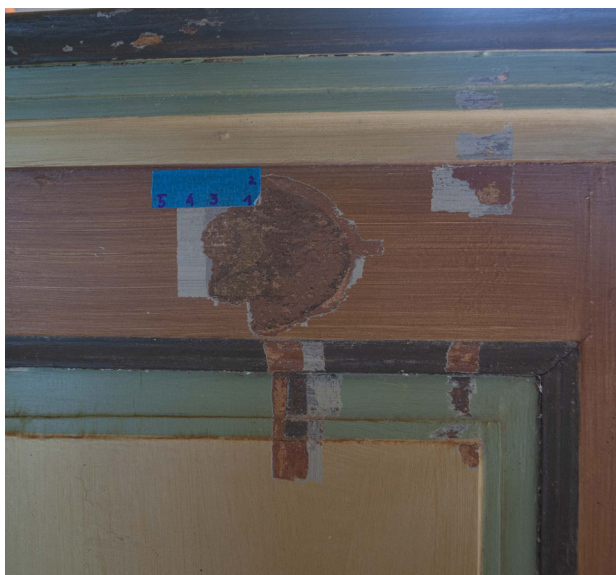
Bänkarna har också skrapats i sökandet efter äldre kulörer och sedan provmålats med olika varianter.

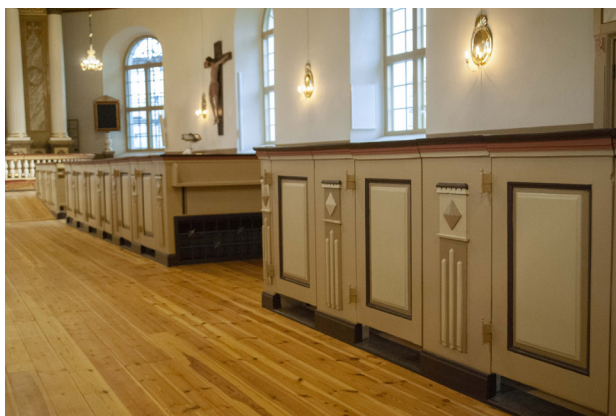
De färdigmålade bänkkvarteren.

Bänkarna hade omfattande skador i form av sprickor och hål. Alla skarvar har skrapats rena från generationer av gammalt spackel, fog och färg. All lös färg har skrapats bort till fast underlag. Bänkarna har slipats ned så att det skapats släta övergångar mellan nivåskillnader som ännu finns kvar. Större hål och störande glipor har lagats i med trä eller spacklades med kemiskt trä (epoxy) men sitsar och ryggstöd har nu fått synliga skarvar som visar dess konstruktion. Alla bänkar och luckor har målats med linoljefärg i olika ockrafärgade kulörer från 1904 års färgsättning. Ytor med högre slitage har målats med blank linoljefärg, medan övriga ytor har målats med matt linoljefärg.

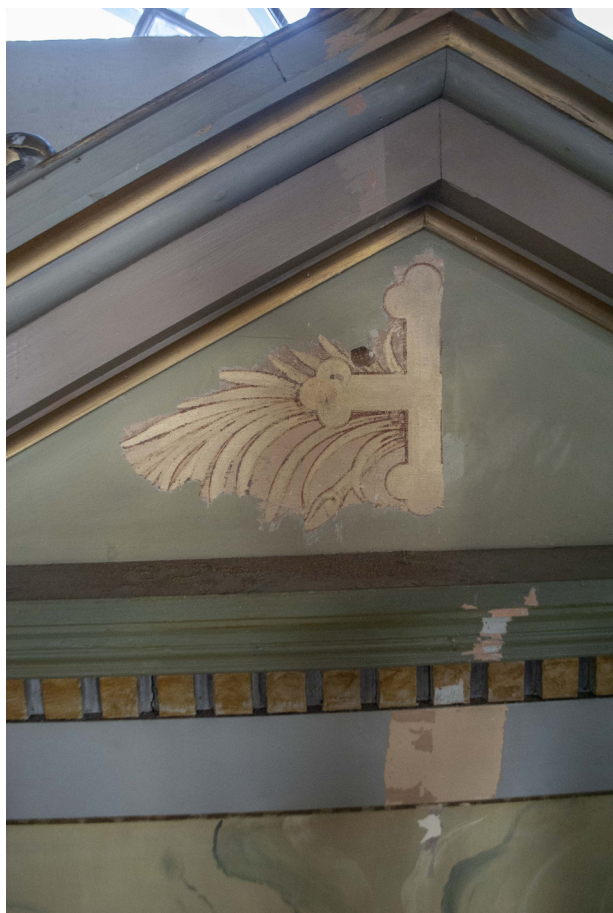
På portalerna mot söder och norr återfanns dekormåleri i tympanonfältet och olika rosa nyanser.

Färgundersökning har gjorts på portalerna mot söder och norr för att hitta färgsättningen från 1904. Dörrarna har dock fått en färgsättning mer anpassad till bänkkvarteren. Både dörrar och portik har skrapats ned till fast underlag. Det marmorade fältet över dörrarna är dukspänt. En reva i duken på norra portiken lagades med tunt papper. Under marmoreringen finns en inskription vilken var svår att frilägga. Istället grundades ytan i en lugn ton och marmorades lätt i linolfärg av matt slipstrykningskvalité. Detaljer har omförgyllts med slagmetall.

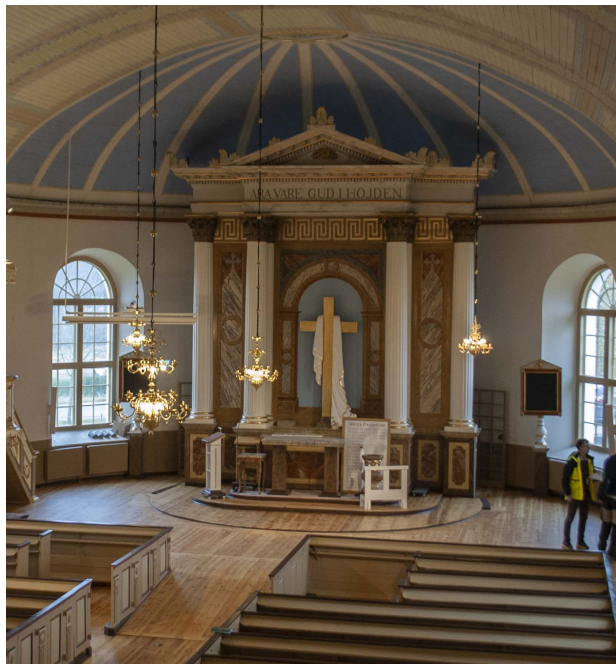
Altaruppsättningens färgsättning som togs fram redan runt 2000 harmonierar nu med hela kyrkorummet.

På altaruppsatsen och tillhörande små bord för kandelabrar har spjälkande färg fästs med åldersbeständigt lim, LMK. Därefter har de rengjorts med mjuk pensel och dammsugare, torkats med bunden fukt och förgyllningar med lacknafta. Mindre bortfall retuscherades med Flashe, matt konstnärfärg. Golvlisten målas med linoljefärg i den nya bruna kulören. Det blå fältet bakom korset målades fältet med emulsionsfärg i en blå kulör som bättre harmonierar med de blå nyanserna i kortakets dekor och detaljerna har omförgyllts och draperingen målades med bruten vit emulsionsfärg. På Altaruppsatsens baksida har lös färg skrapats av och ytorna har rentorkats och därefter lämnats orörda.

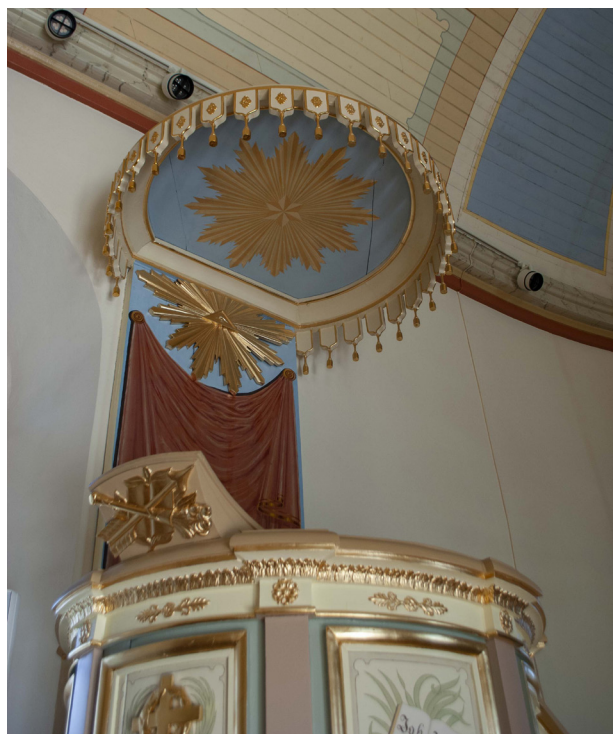
Predikstolen och ljudtakets undersida.

1904 års färgskikt har frilagts på predikstolen och ljudtakets ovansida. På ljudtaket har en referensyta för underliggande originalmålning sparats i ett fält där det inte uppfattades störande. Färgbortfall har retuscherats med matt konstnärfärg. Bronserade detaljer såsom de skurna tofsarna på ljudtaket, strålglasen ovanför väggdraperingen, takets spira,

knoppen under predikstolen, har skrapats rena, målats med linoljefärg och förgyllts med slagmetall. Den målade strålglassen på ljudtakets undersida har fästs med LMK, rengjort, retuscherats med matt konstnärsfärg. Den blå bakgrunden har målats med emulsionsfärg, liksom det blå fältet bakom strålarna på väggen. Undersidan av predikstolskorgen har målats i samma färg som bänkkvarteren. Insidan av predikstolskorg och räcket i trappan har omarbetats genom nedskrapning slipning och målats med linoljefärg.

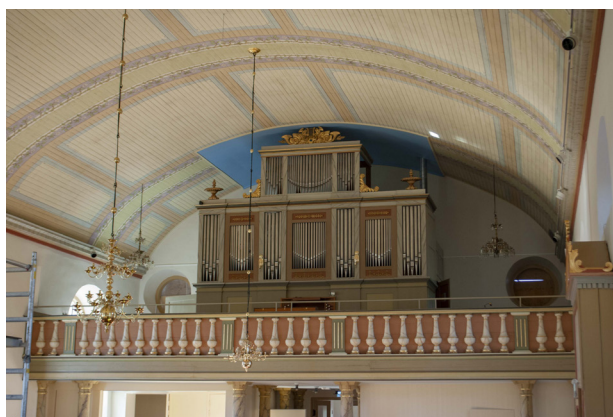
Läktarfronten och orgeln har inte omarbetats och har ännu kvar en äldre färgsättning. Över orgeln har ett fält av det tidigare blå taket sparats.

Orgelhuset, orgelfasaden och läktarbarrären har rengjorts. Två trälistor med extremt spjälkande färg på orgeln har dock skrapats, och målats om med linoljefärg och marmorades likt omgivande delar med linoljelasyr. Större stötskador och färgbortfall på orgelfasen och läktarbarriären har retuscherats med matt konstnärsfärg. Insidan av läktarbarriären har skrapats till fast underlag, slipats och målats med matt linoljefärg i bänkkvarterens ockragula kulör. Det har inte genomförts någon komplett ombearbetning av orgelhuset, orgelfasaden och läktarbarriären inom detta projekt då andra tillkommande åtgärder istället prioriterats såsom bänkar, portaler och taket. Färgskiktet har fortfarande mycket dålig vidhäftning och färgresningar kan förväntas återkomma. Nedre delen av orgelhuset lämnades helt då ommålning vore lämpligare än retuscherering.

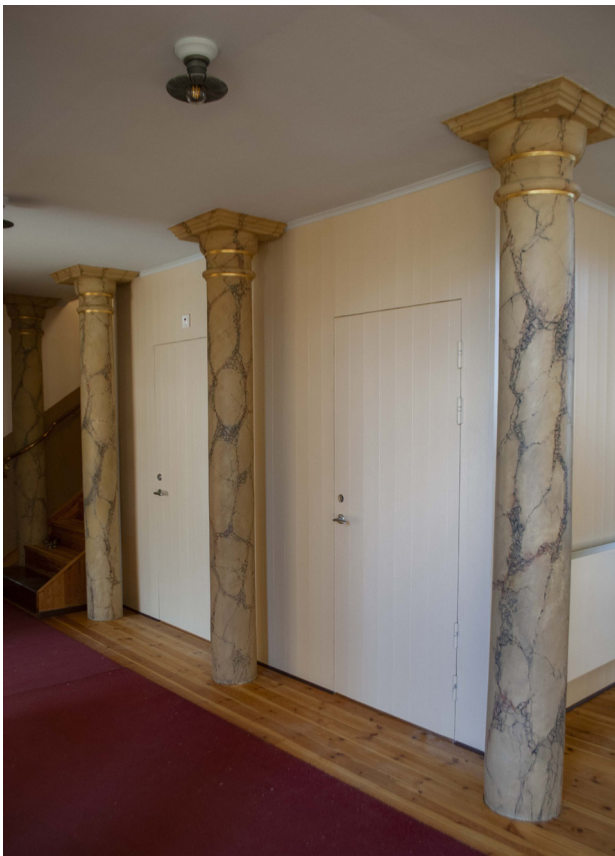
Pelarna som bär upp läktaren har kvar sin äldre marmorrering.

De marmorerade pelarna under läktaren har rengjorts. Färgresningar i det mycket kraftiga färgskiktet har fästs vid underlaget med PVAc-lim. De mest störande sprickorna med sprött spackel har rensats och lagats i med balsaträ och lakuner

har spacklats. Retuscheri har utförts med matt konstnärsfärg.

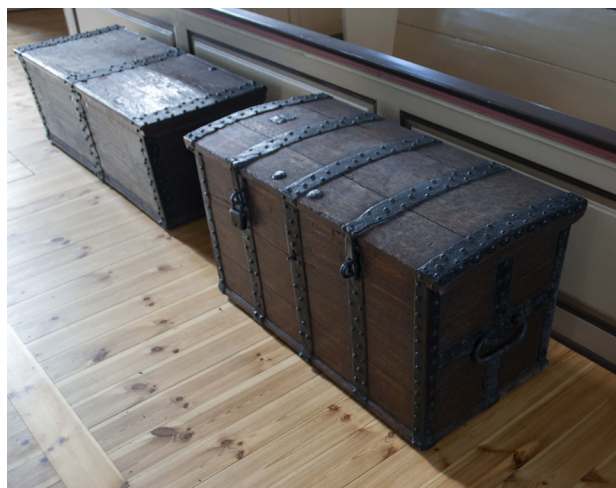
De två kyrkkistorna.

Två kyrkkistor av ek från 1700-talet har rengjordes med vatten och svag tensid. Ojämnheter i färglagret har mildrats med fernissa och pigment.

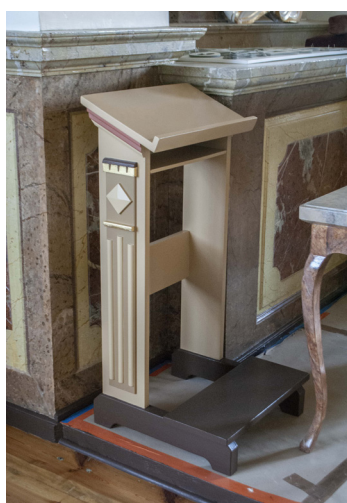
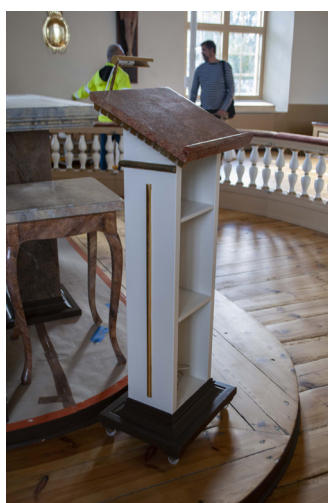
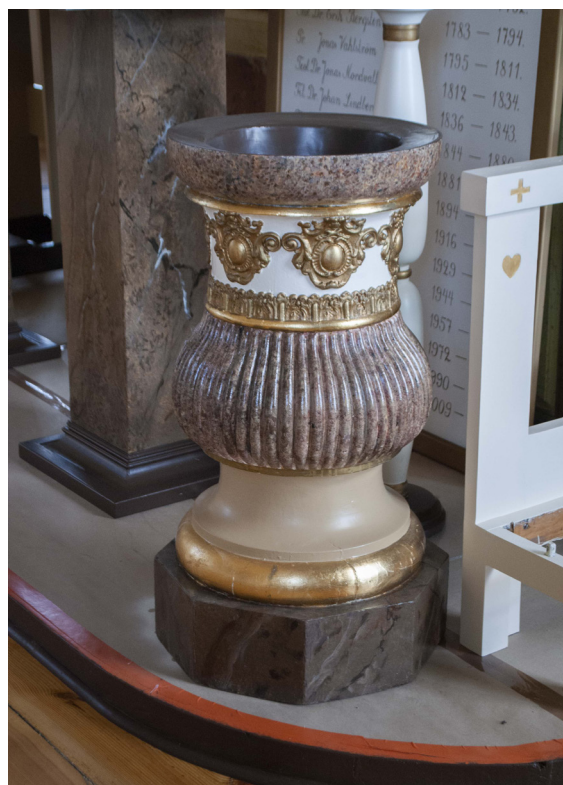
Knäfall, ambo och dopfund efter konserveringen.

Dopfunten i trä har rengjorts. Spjälkande färglager har fästs med LMK och retuscherats. Ovansidan av dopfuntens kupa har slipats ner till fast underlag och målades med brun blank linoljefärg. Ett grått parti målades för att passa till kyrkorummets nya färgsättning.

Ambo, notställ, dopljusstake, knäfall och frontalaltarbord har rengjorts med bunden fukt och svag tensid. Färgflagor och lakunkanter har fästs, färgbortfall och stötskador retuscherats med matt konstnärsfärg. Socklar och golvlister målades bruna likt kyrkans övriga golvlister.

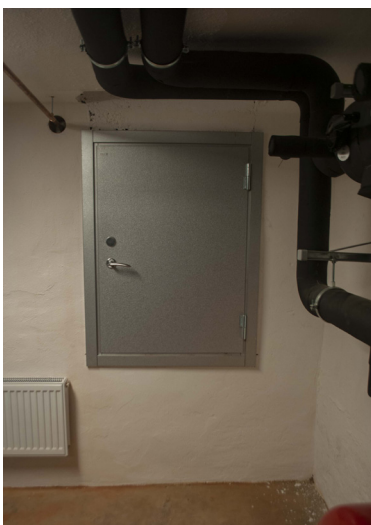
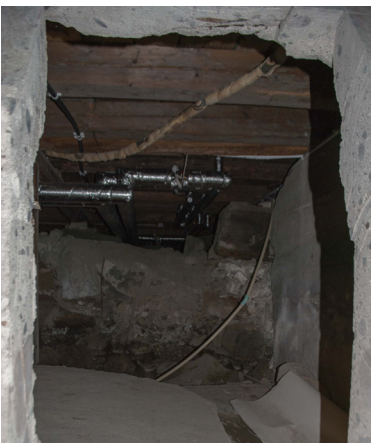
Överst: Grävning för bergvärmens i gången norr om kyrkan.

Nedan: En av de två nya stålluckorna i källaren in till krypgrunden där rör- och ledningsdragningar gjorts.

Det gamla värmesystemet har bytts ut till bergvärme. Borrhålen har förlagts i gången från kyrkans norra port och rakt norrut till p-plats. Bergvärmepumpsanläggningen har placerats i källaren under kyrkan och är kopplat till det nya styrsystemet.

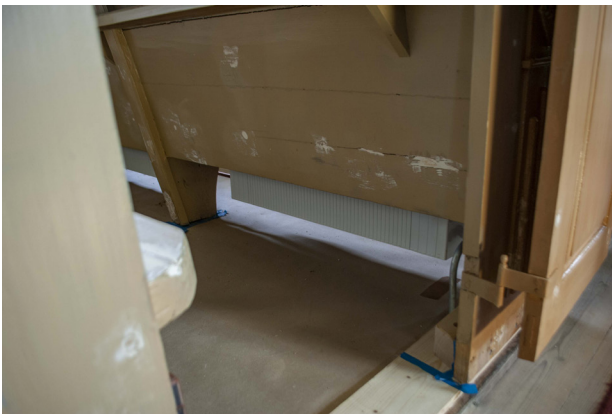
Konvektor under kyrkbänk, som håller på att målas.

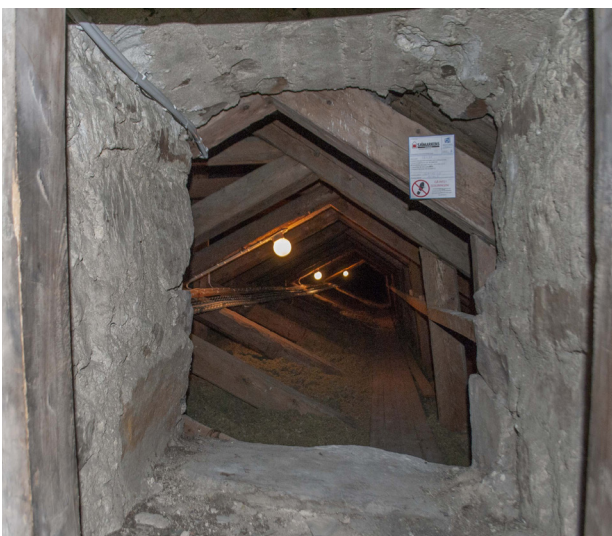
Vinden har isolerats.

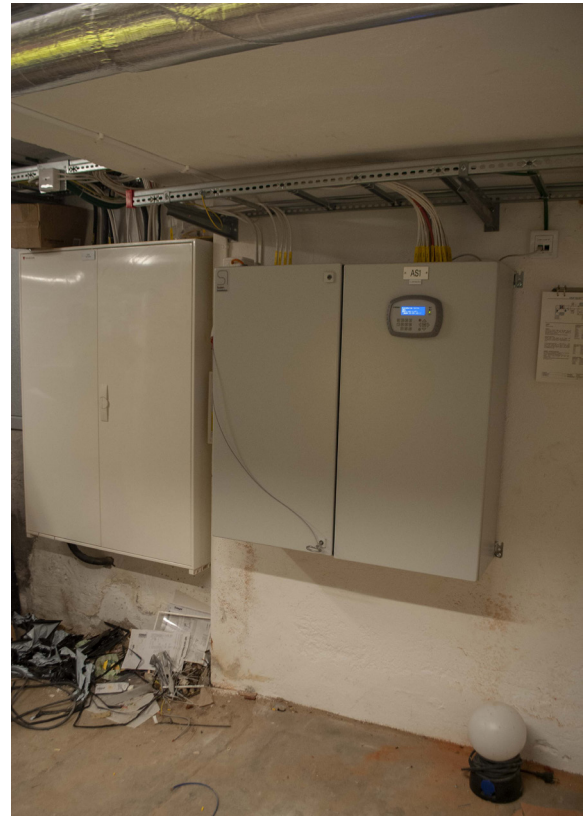
Styrcentraler mm har placerats i källaren.

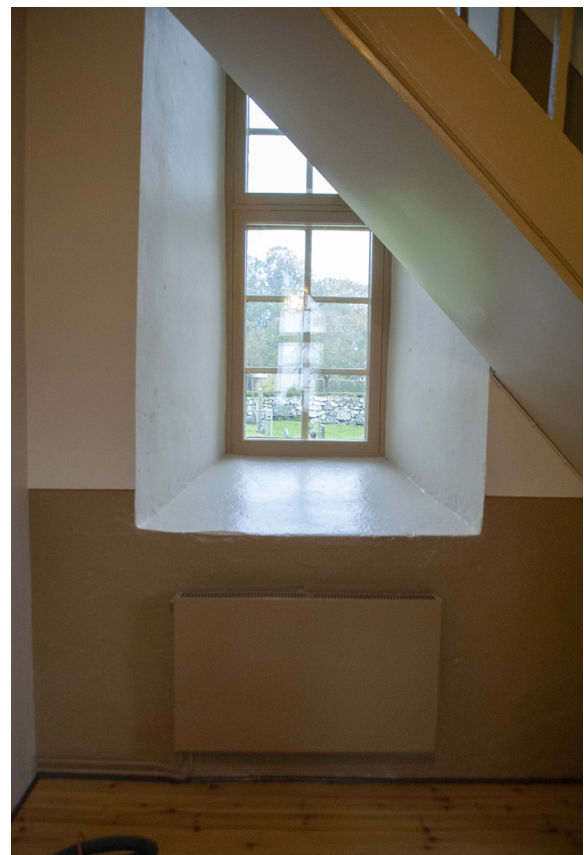
Alla radiatorer i kyrkorummet och vapenhuset har målats i samma färg som väggen bakom.

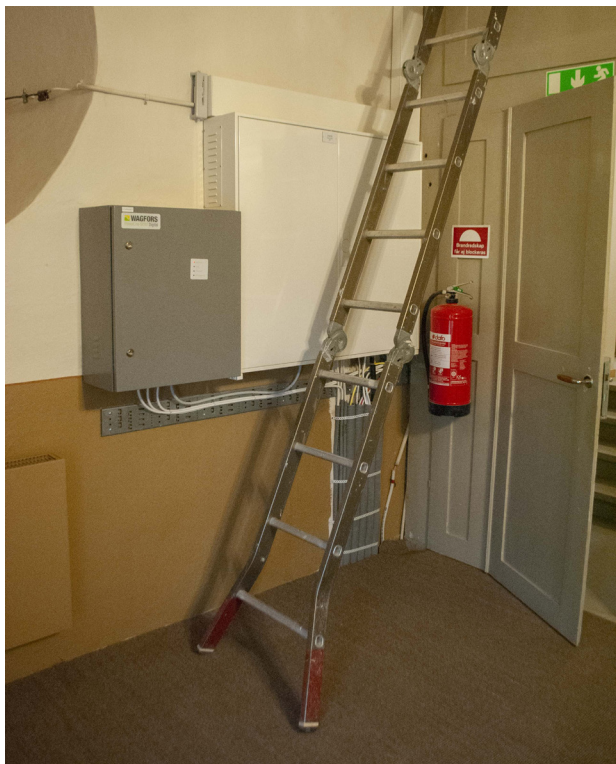
På läktaren, på södra sidan av orgeln, i ett mer undanskynt läge sitter bl.a. nödljuscentralen.

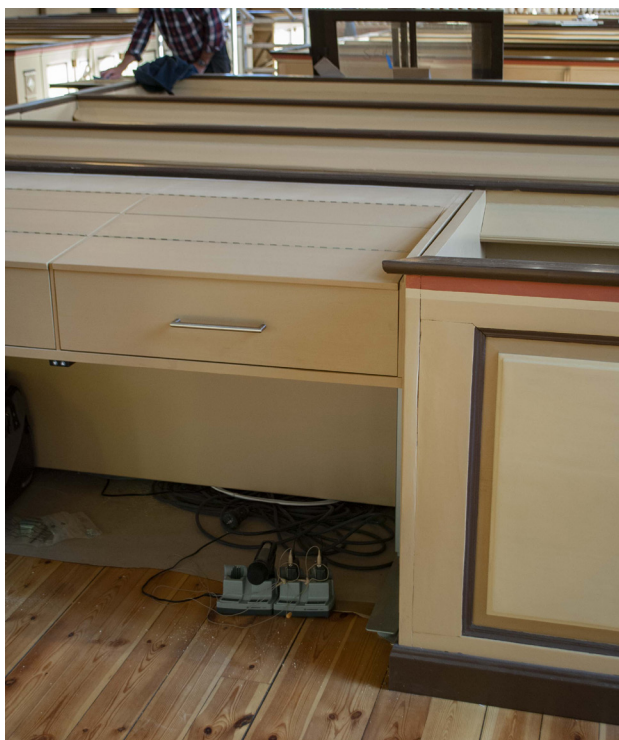
Den nya mixer- och manövermöbeln i nedhissat läge och stängd jalousi. Kablar mm kommer vara mer dolda när allt är färdigställt.

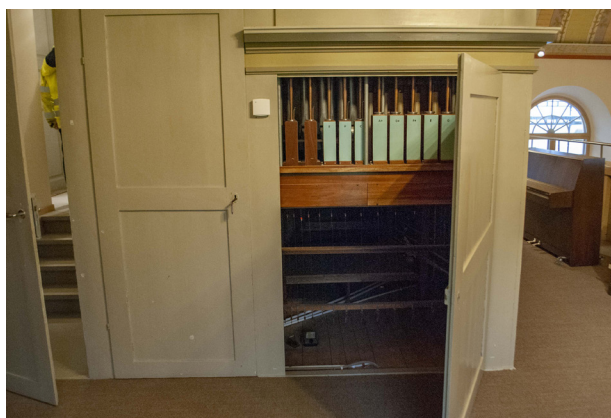
På orgelhusets sydsida sitter en givare som mäter temperatur och luftfuktighet.

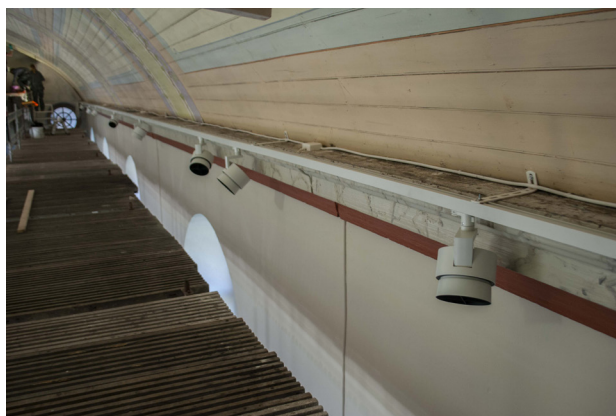
Längs långhusets takfot sitter en vit metallskena med spotlights.

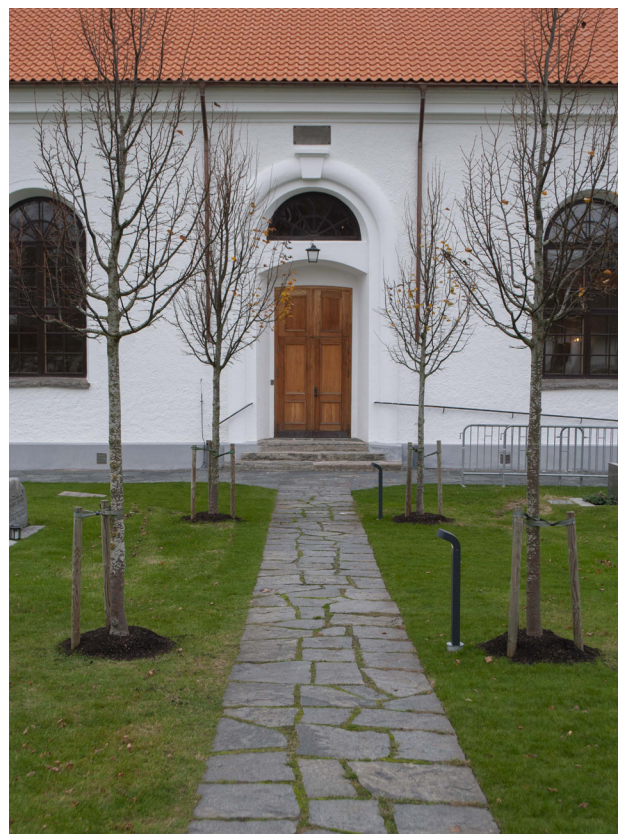
Nya små belysningsstolpar längs den södra gången.

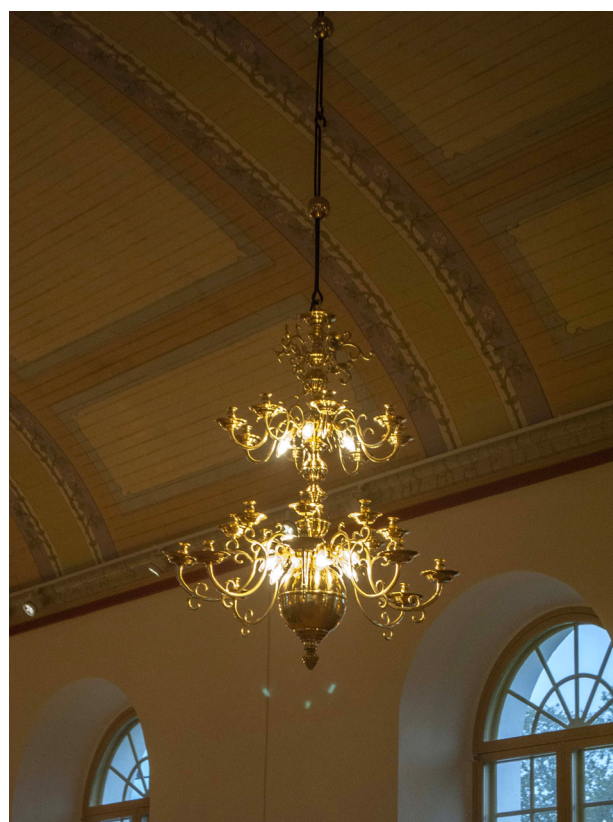
Alla äldre takkronor, lampetter och armaturer har konverterats till led.

Äldre takkronor och lampetter har renoverats och konverterats till dimbar LED. Även de små armaturerna i taket under läktaren, gjutjärnsblommor, har renoverats, blästrats från sin blå kulör och försetts med dimbar LED. Två takkronor har flyttats för att hamna i fina lägen anpassade till takdekoren. Alla nya armaturer har också ledlampor och dimmerfunktion. Kyrkorummet har försetts med en ny spotlightanläggning i vitlackerade metallskenor längs takfoten. Spotarna är också vitlackerade runda av märket ERCO Parscan.

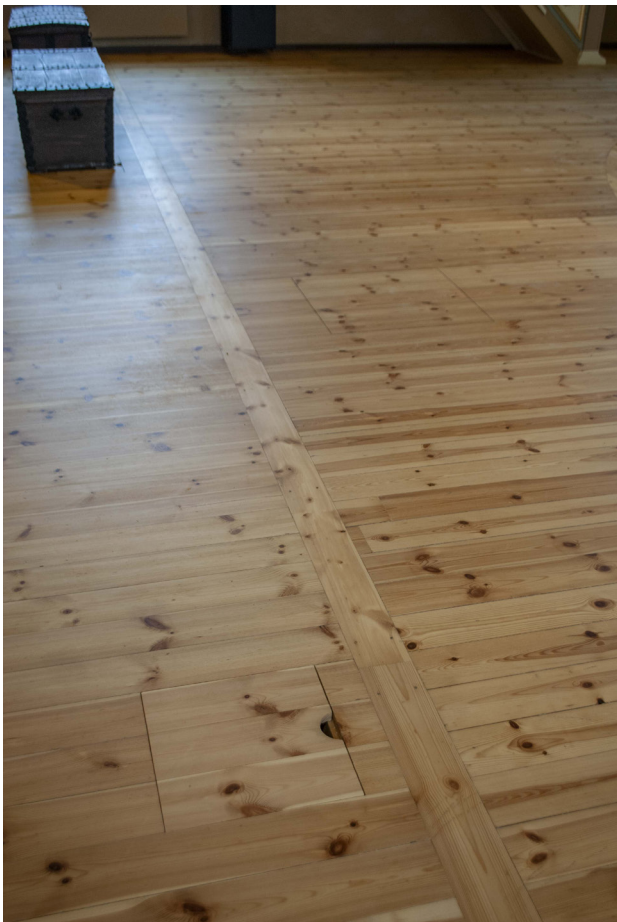
I golvet framme i koret finns tre golvboxar med urtag under träluckor.

Framme i koret har tre nya golvboxar placerats. De är nedsänkta under korgolvet och nås via luckor i trä, utformade och behandlade för att smälta in i korets övriga trägolv. Här finns bl.a. urtag för mikrofoner, datorer, el.

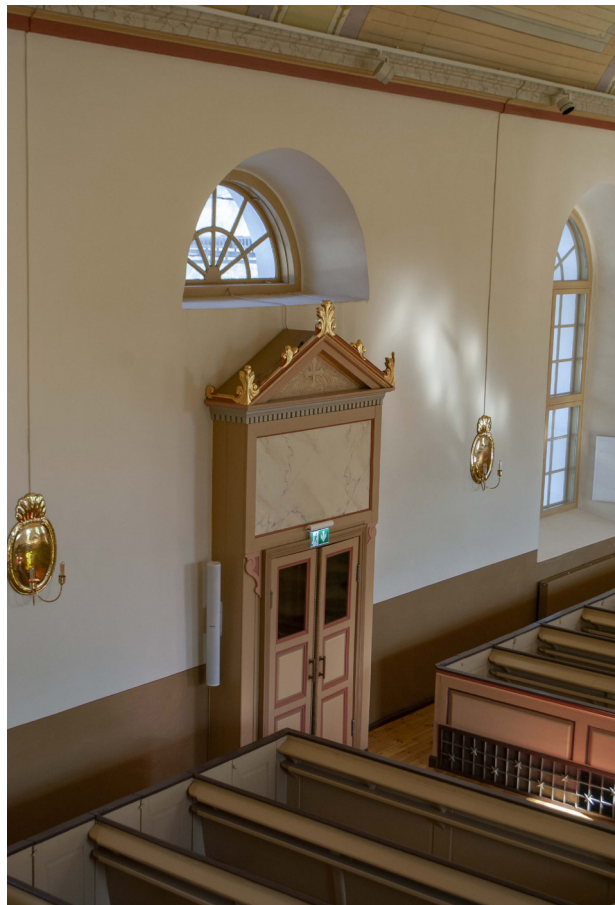
Linjehögtalare på sidan av norra portalen

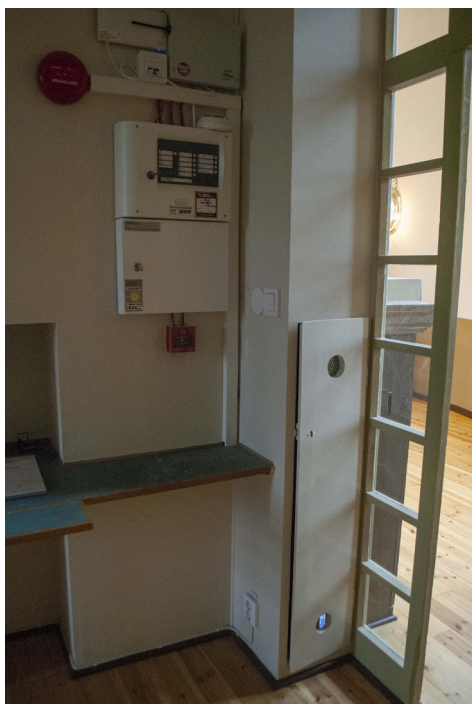
Olika elcentraler och moderna installationer har placerats i dolda lägen, som här i rummet bakom altarruppsatsen. Även i det lilla skåpet i väggen finns en del av ljudanläggningen.

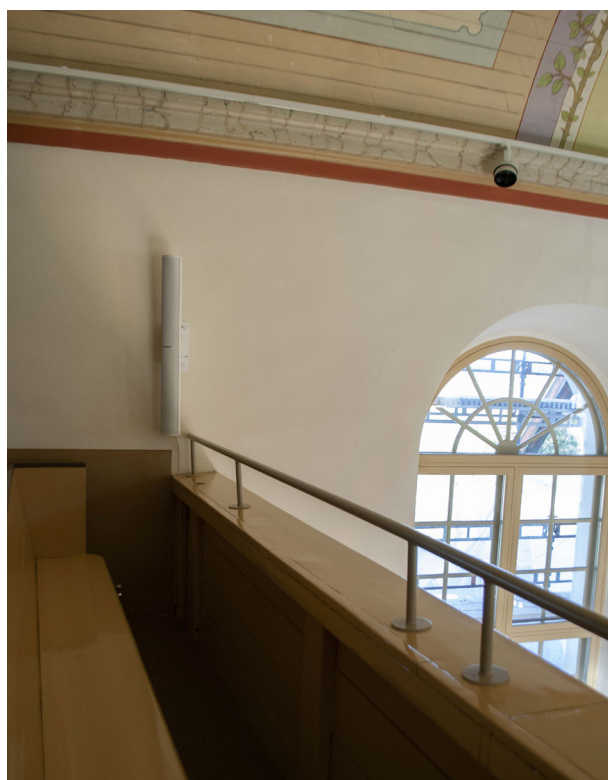
Linjehögtalare på läktaren.

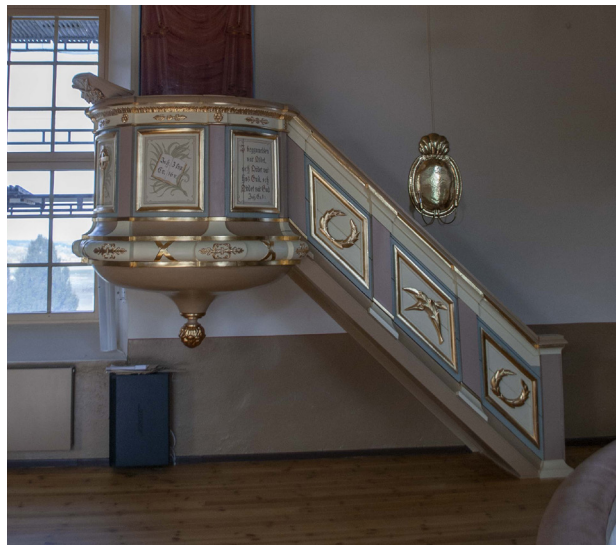
Subhögtalare under predikstolen.

Två svarta subbashögtalare har placerats framme i koret för god återgivning av sång, musik och tal. De är monterade hängande någon cm över golvet. En finns vid norra väggen under predikstolen och den andra vid södra väggen strax under krucifixet. Kabeldragning till högtalare har förlagts synliga och målats in i väggkulören. Ny hörslina har anslutits till den nya ljudanläggningen. Slingan har placerats i golvspår vid bänkstockarna.

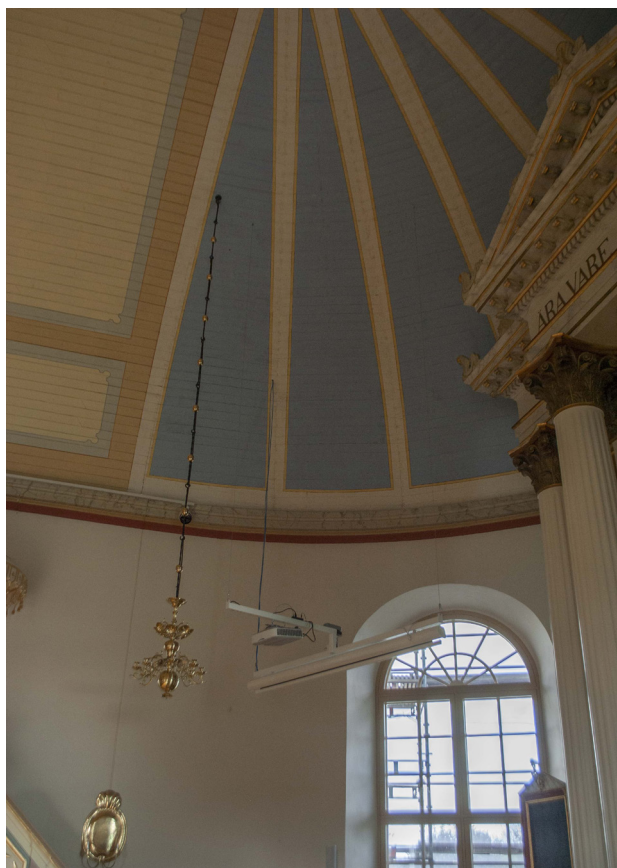
Projektorn och bildduken är upphängda på samma plats som tidigare.

Befintlig bildprojektor och projektduk har återmonterats på samma position som tidigare hängande från taket. Kablar mm har klätts in i med ett textilhölje för att inte bli så iögonfallande.
