ANTIKNVARISK MEDVERKAN VID RESTAURERING 2020

# LINDBERGS KYRKA BEMÅLAT BRÄDTAK

Halland, Varbergs kommun, Lindbergs socken

KULTURMILJÖ HALLAND RAPPORT 2020:80

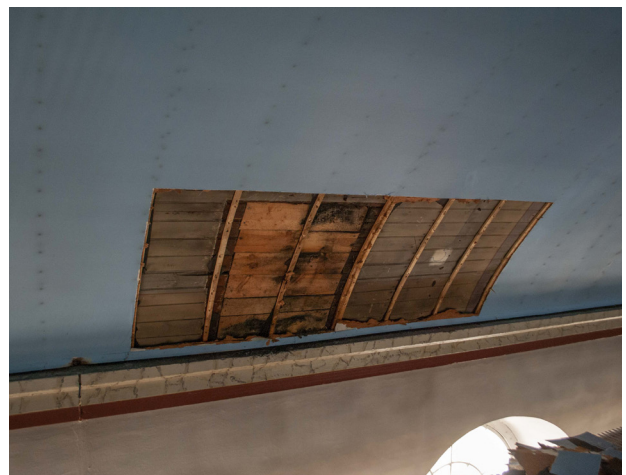
På södra och norra sidan av långhuset stod under en period kaminer med skorstenar. Hålen har lagats med vanliga ohyvlade brädor. Här syns en mörkbrun färg på det spontade bräddtaket, under 1904 års dekormåleri.

De partier som tagits bort på långsidorna efter rökkanaler till äldre kaminer har lagats med pärlspont i samma dimension som övriga taket.

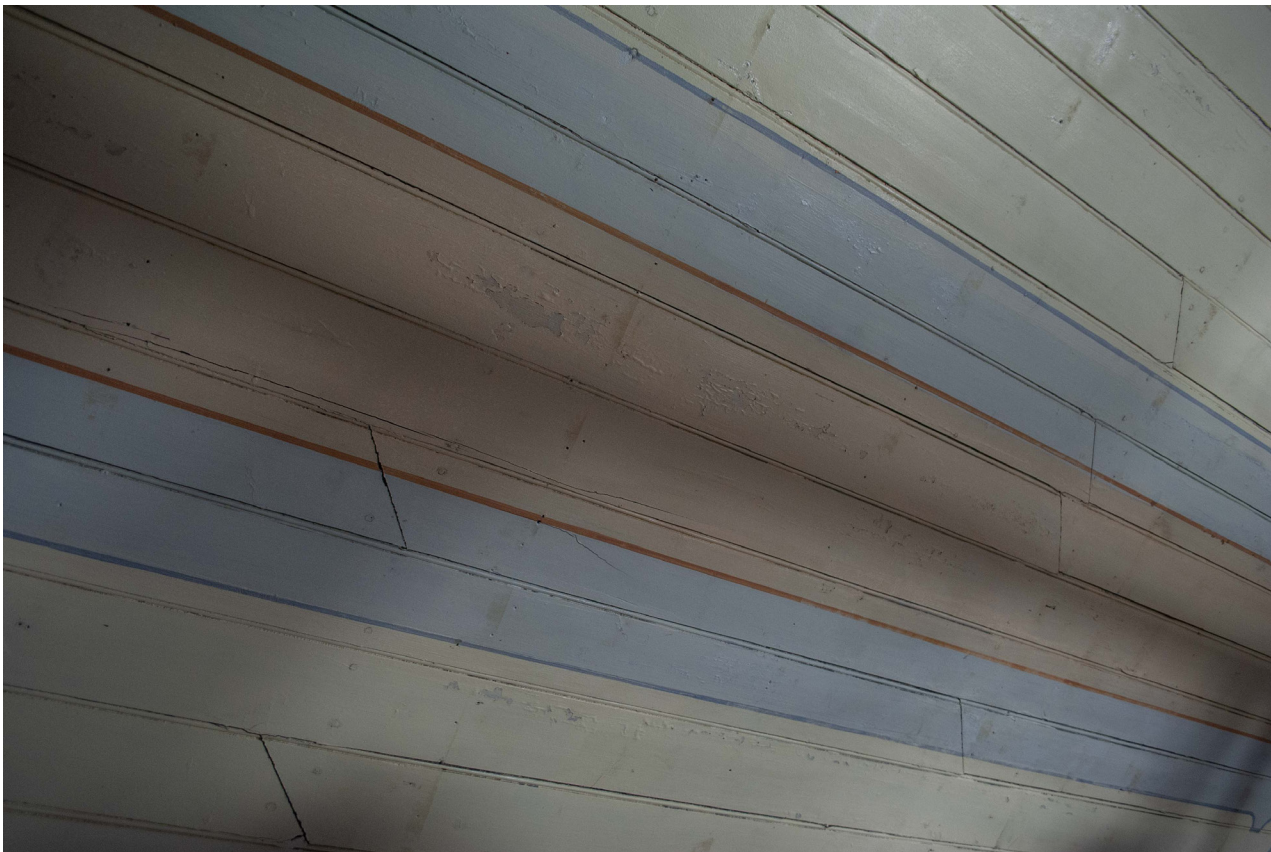
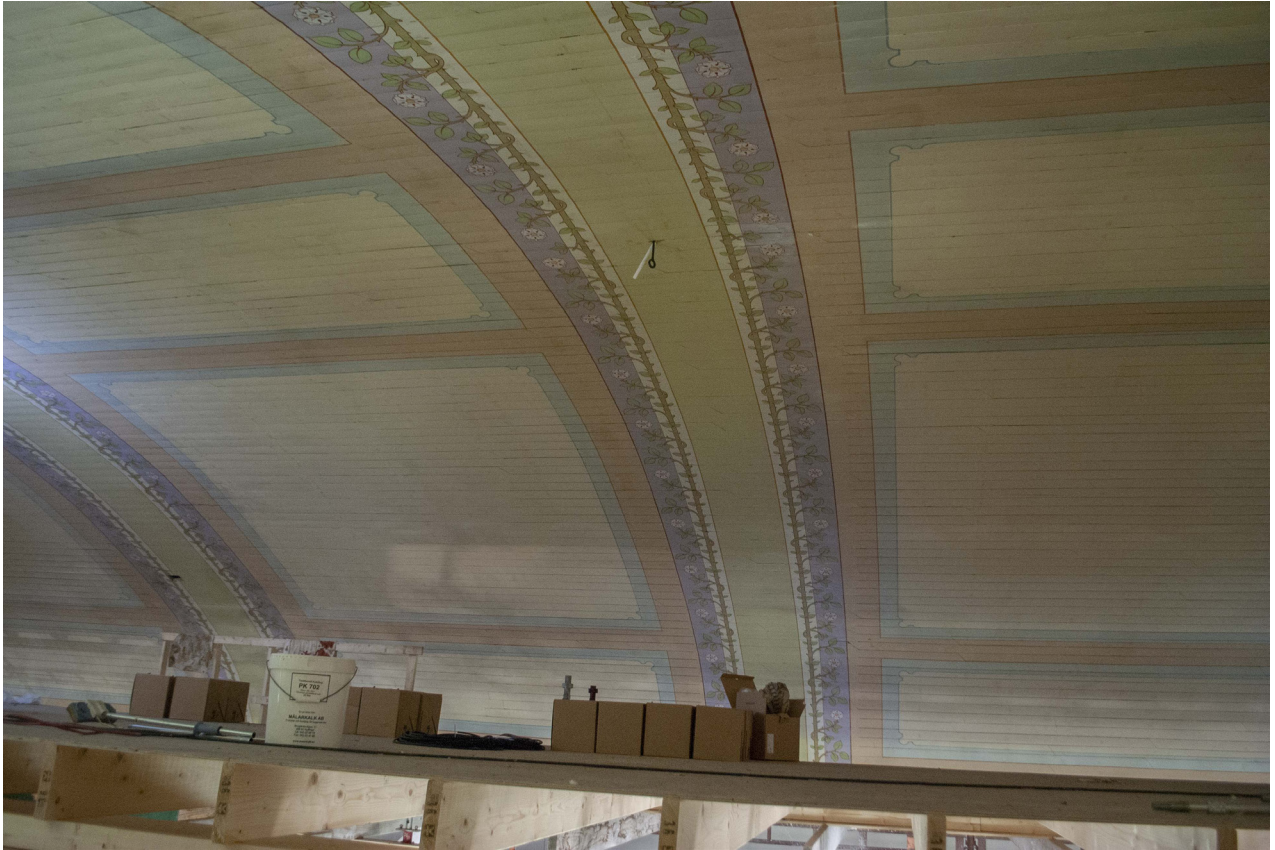
Det konserverade taket sett från ställning.

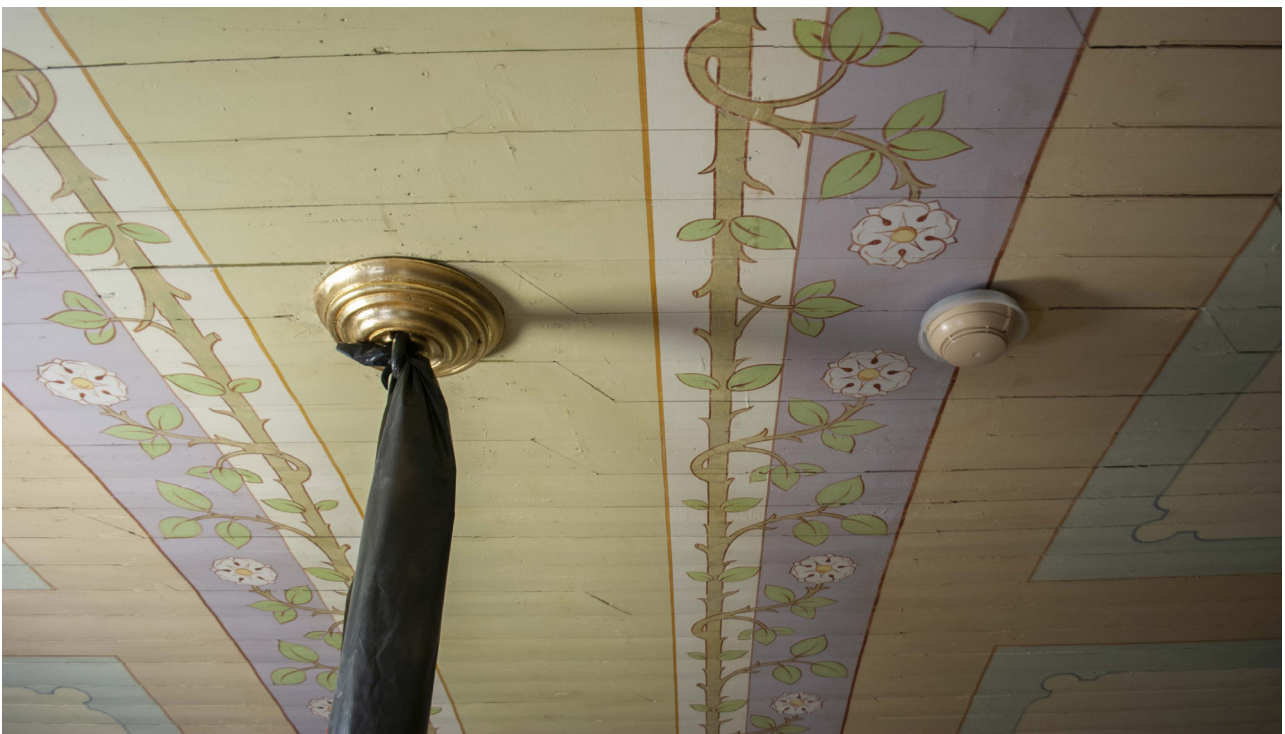
De små rökdetektorerna är inmålade i takets kulörer, här har den rosa valts.

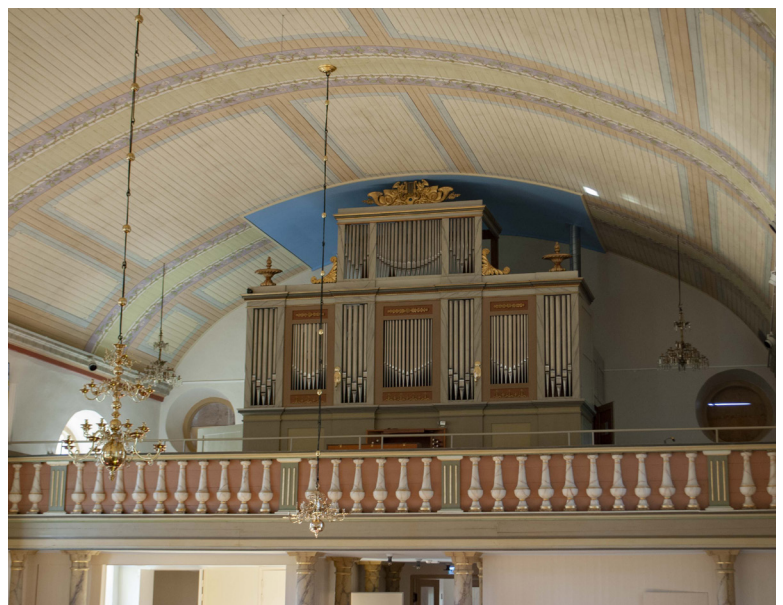
En bit av det tidigare blå taket har sparats över orgelhuset.

Masonittaket revs ned liksom läkt och takpappen. Ett fyrkantigt parti sparades dock över orgeln. Denna yta tjänar som dokumentationsyta, som ett bevarat tidsskikt över hur kyrkorummet sett ut under ett antal årtionden på 1900-talet, men den skyddar också orgeln mot nedfallande smuts och isolering från vinden. Runt ytan och mot bakre väggen har monterats en ny smal trälist.
