ANTIKVARISK MEDVERKAN VID RESTAURERING

# GÖDESTADS KYRKA UTVÄNDIG RESTAURERING

Gödestads kyrka, Gödestads socken, Varbergs kommun.

RAPPORT KULTURMILJÖ HALLAND 2020:93

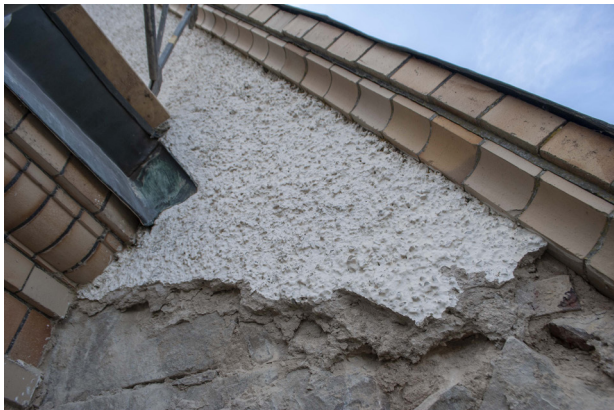
Putsen togs ned. Här en bit av den äldre putsen som sparats på en gavel mot öster.

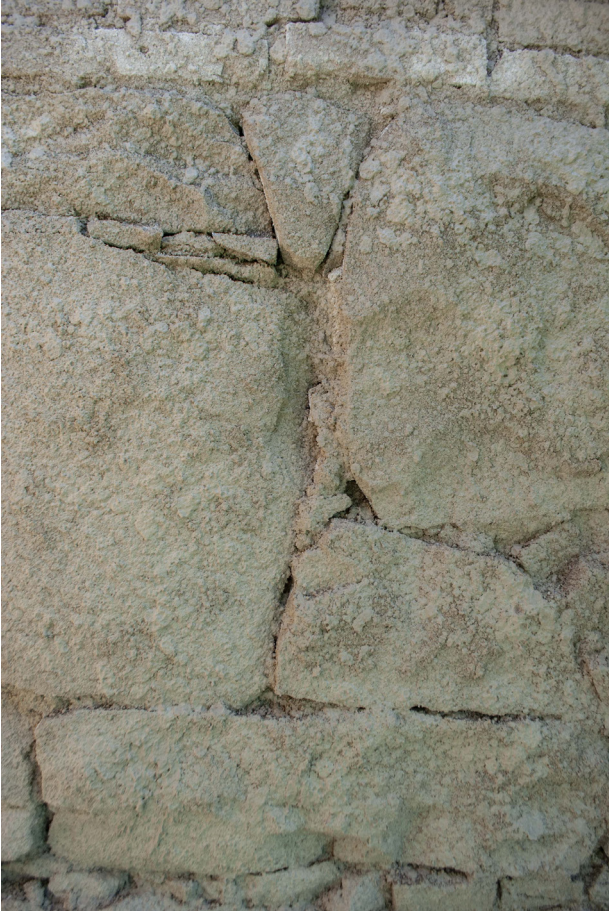
En första tunn grundning har gjorts på muren.

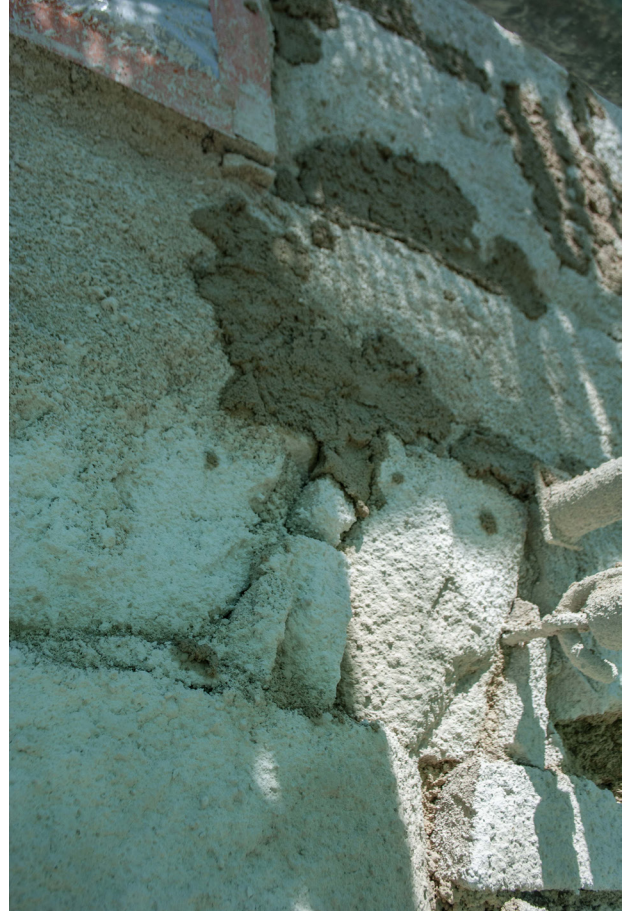
På en del ställen har tjocka lager av bruk fått läggas för att utjämna större sprickor och nivåskillnader i murarna.

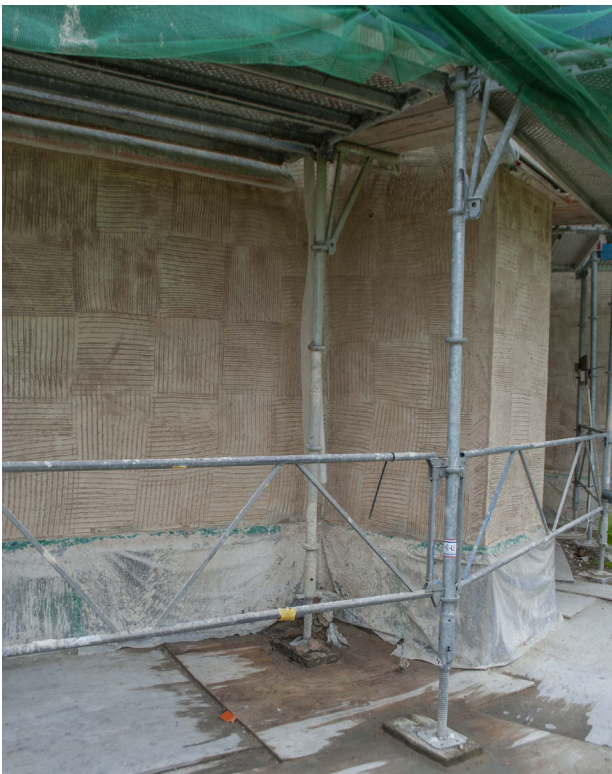
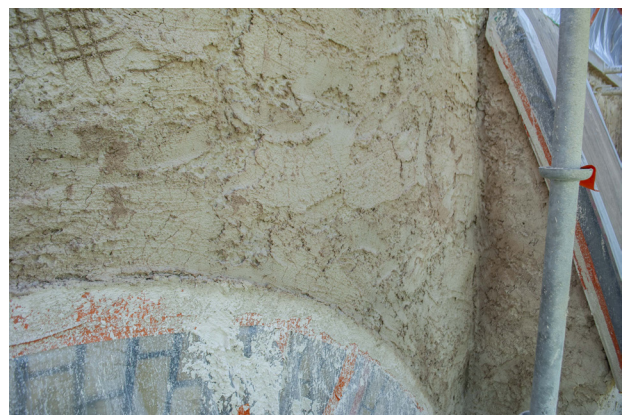
Utstockningsbruket har lagts i tjockare lager och har bearbetats för att ge fäste för spritputsen.

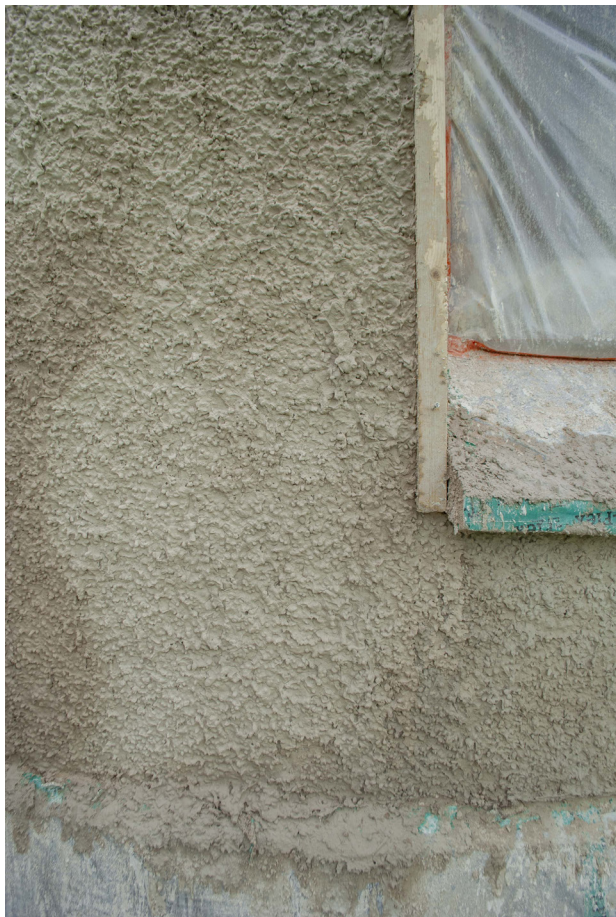
Spritputs har påförts muren.

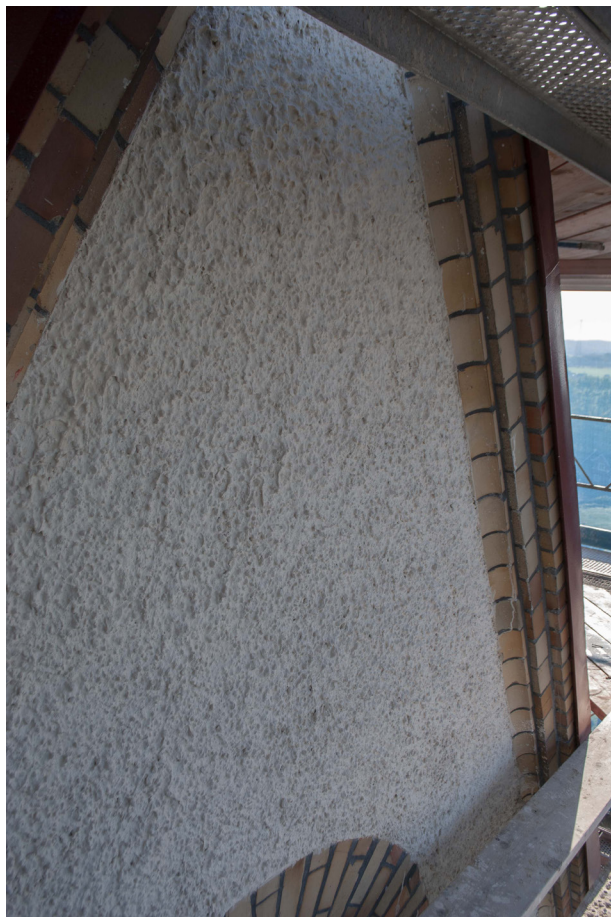
Ett parti av fasaden som spritputsats och slammats med Ölandskalk.

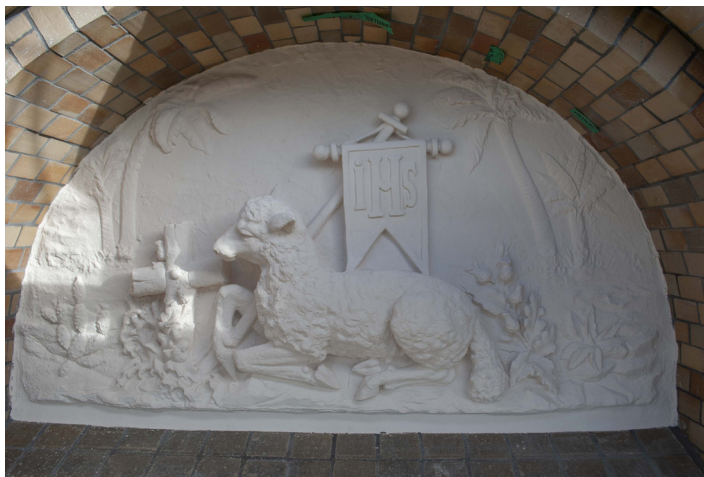
Nedan: Reliefen ovanför västporten i tornet har målats med Keim silikatfärg.

I portalen över entrédörren finns en dekor i relief. Denna har målats med Keim Granital. Över hela portalen fanns ett gjutet kors i relief. Detta har filtats över med kalk och sedan slammats över med Ölandskalk likt fasaden.

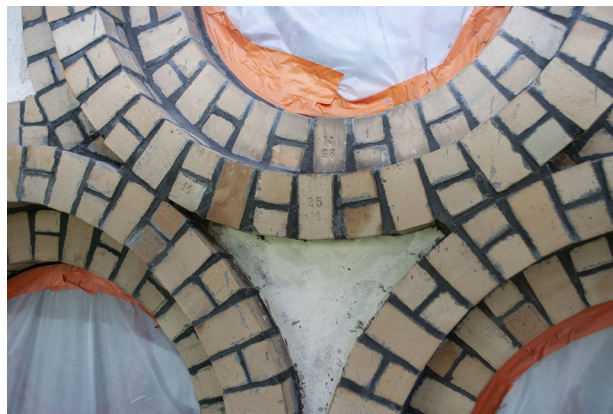
Alla fogar har rensats och fogats om med bruk. Här pågår fogning med det pigmenterade bruket.

stens Byggnadsvård AB, som också bevakat de olika momenten. Murbruket består av torrsläckt hydraulisk och våtsläckt Ölandskalk samt putssand. Fogbruket har pigmenterats till en mörkgrå nyans. Alla fogar har fyllts helt av murbruket och har sedan bearbetats för att få samma yta och form som originalet.

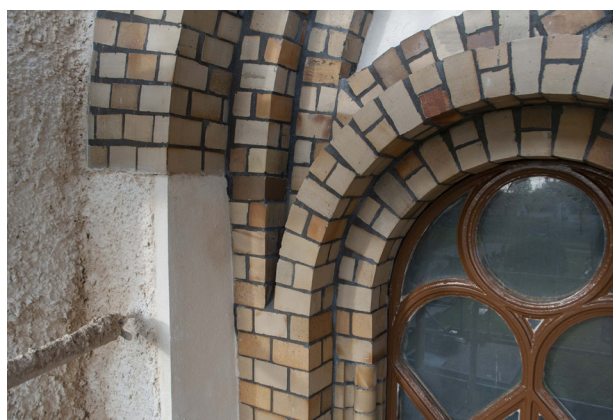
Trasiga stenar har fått bytas till nya i några olika kulörer.

Det flesta tegelstenar har dock kunnat återanvändas men frostsadade tegelstenar har bytts till nya likvärdiga. Några olika nyanser av gult förblendertegel har använts. Dessa har blandats för att ge ett utseende så nära original som möjligt. Nya stenar har murats i förband med bakomliggande murverk.

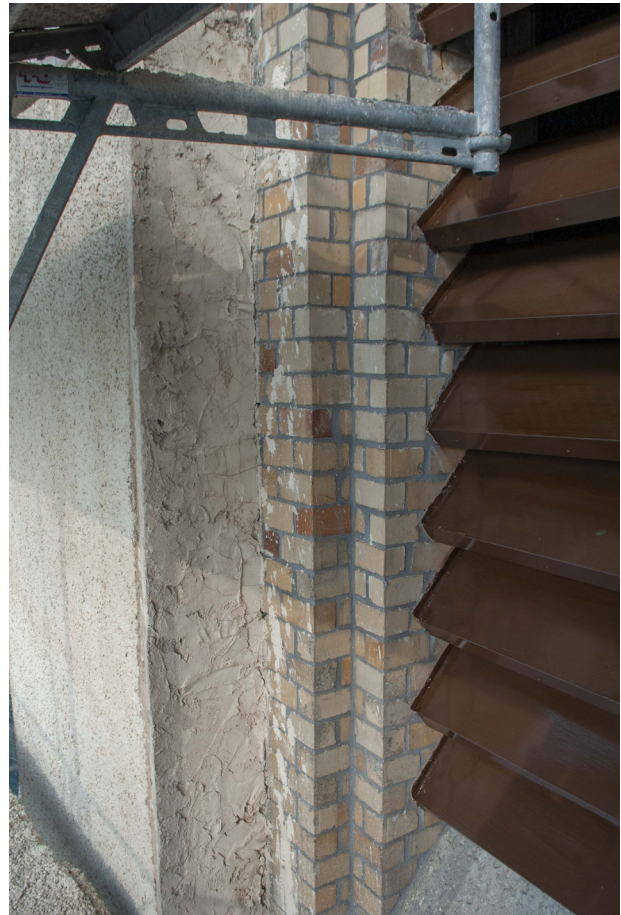
Till höger: Muren är omgjord vid en stor skada vid en ljudlucka.

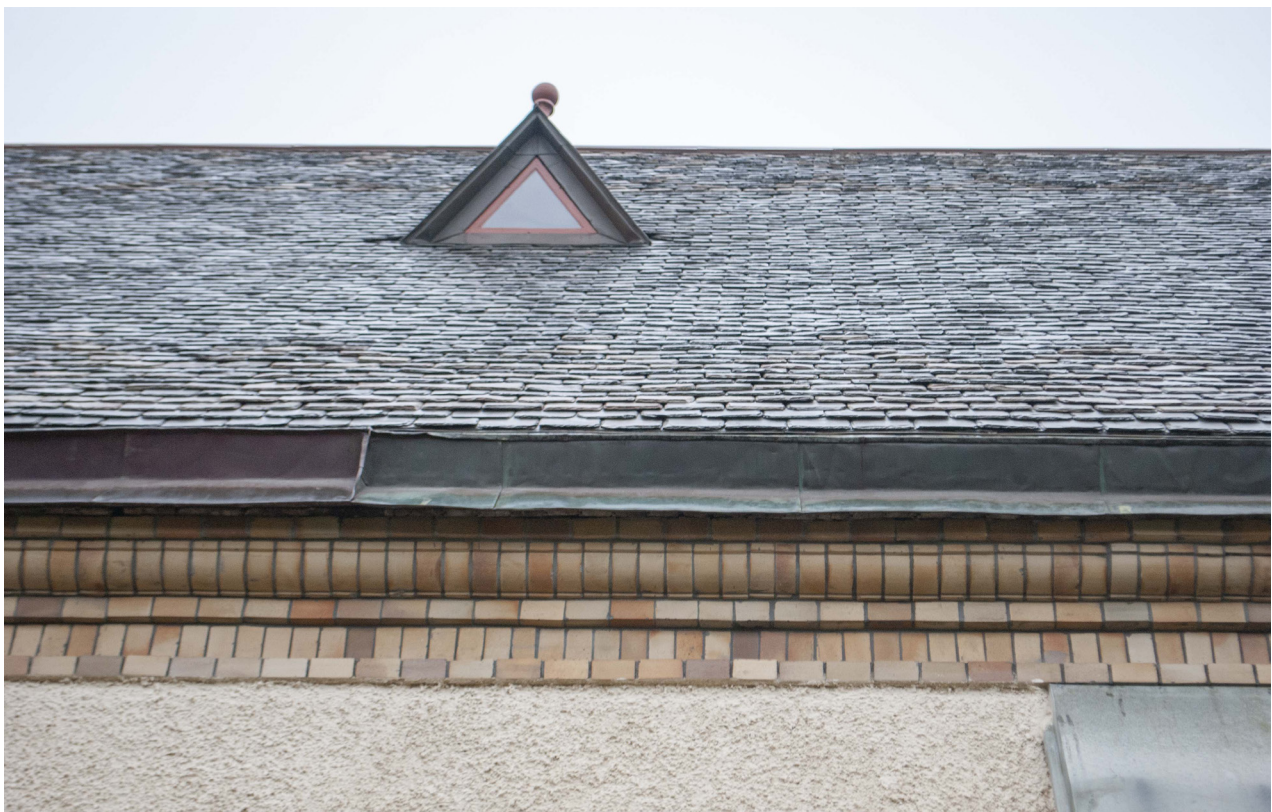
Nedan: Större delen av takfoten är omgjord.

Alla fogar på tegelytor har setts över. Det fanns betydligt fler lösa tegelstenar än vad som beräknats. De största problemen fanns i takfot och tegelornamentik och rosettfönstret på södra korsarmens söderfasad och på tornets söderfasad. Stora delar av takfoten har fått muras om liksom partierna runt fönstren. Fogar som fortfarande var av god kvalitet har inte åtgärdats. Fogarna var på vissa ställen mycket tunna och svåra att åtgärda utan att behöva bryta upp det murade teglet. På några ställen har injektionsbruk använts där stenarna satt väldigt tätt.

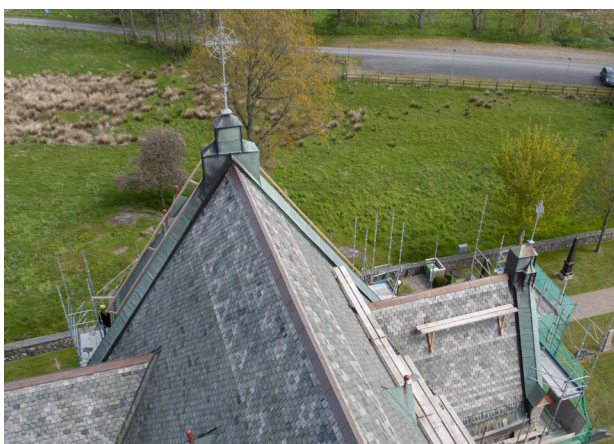
Nockplåten av koppar är utbytt på korsarmarna.

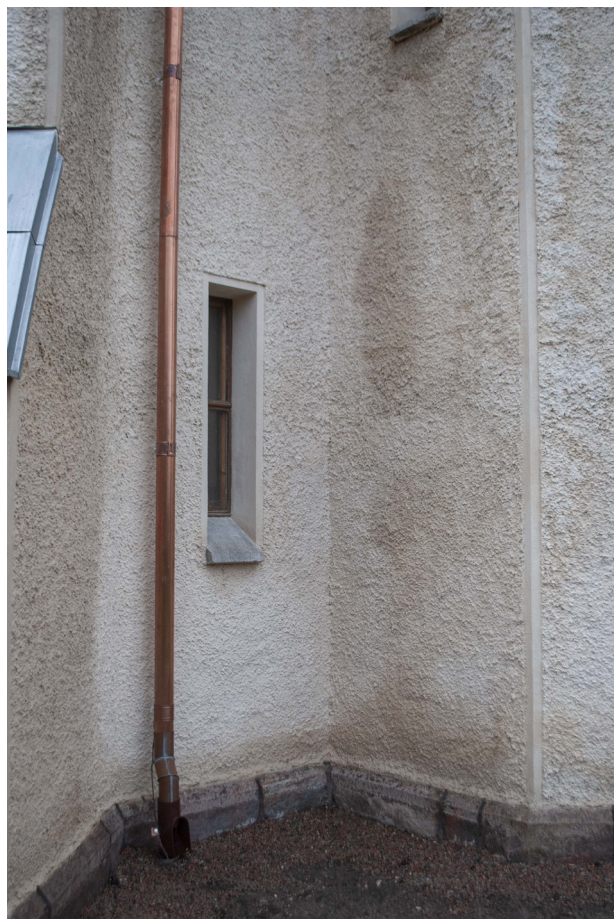
Nya stuprör i koppar har monterats. Lövsilarna kommer också att bytas.

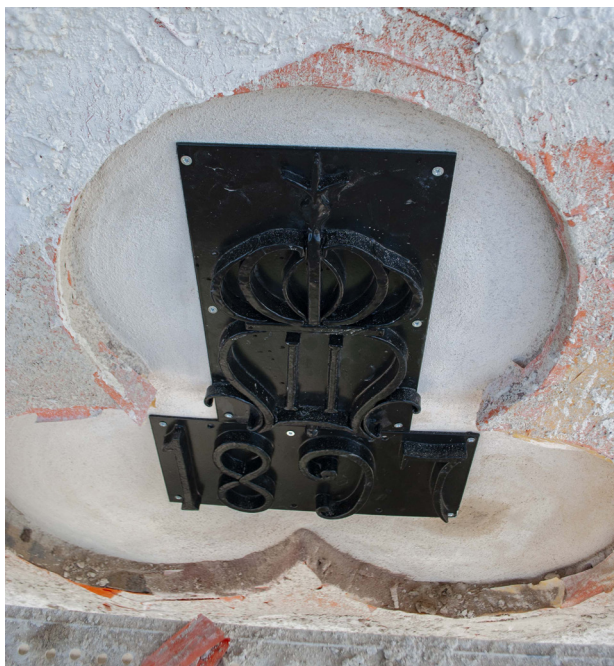
Järndekoren över västporten är behandlad och målad.

Den dekorativa plaketten i järn som sitter i en klöverformation över entrédörr var rostskadad. Den togs ned och togs till en smedja. Där rengjordes den och metalliserades genom att sprutas med zink och därefter svartlackeras.

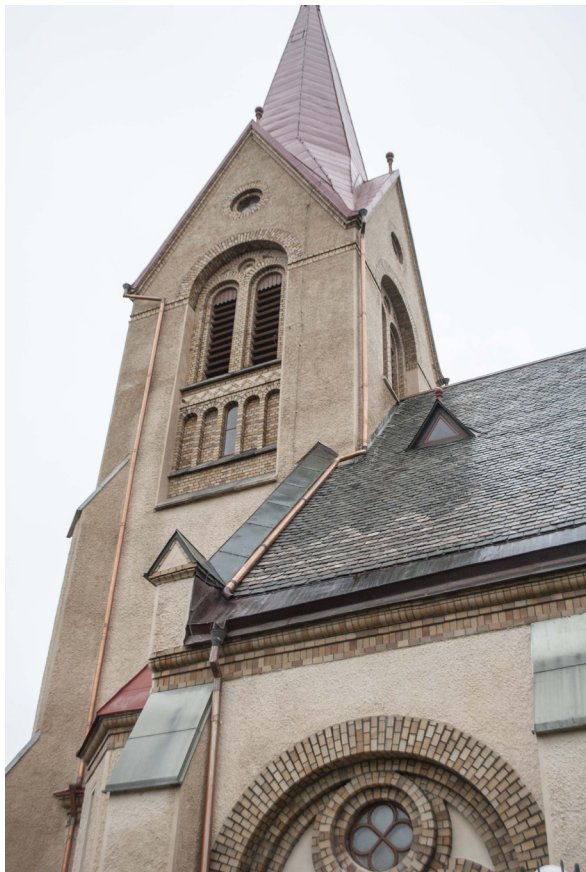
Torntaket har målats och nya stuprör av koppar har satts upp.

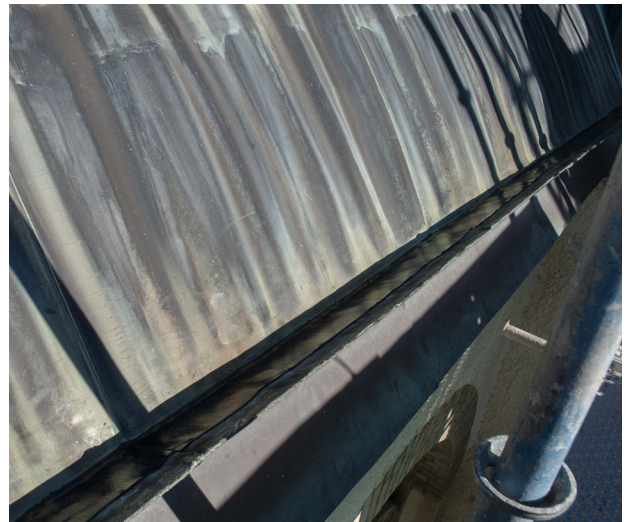
Insidan av ståldrännen skyddas nu med en armerad gummimatta.

När skifferplattor med tiden har lossnat har de glidit ner för taket ned mot ståldrännen i koppar. Ett flertal skador har därför uppstått på ståldrännen. Därför har ståldrännorna klätts invändigt med armerad gummimatta.

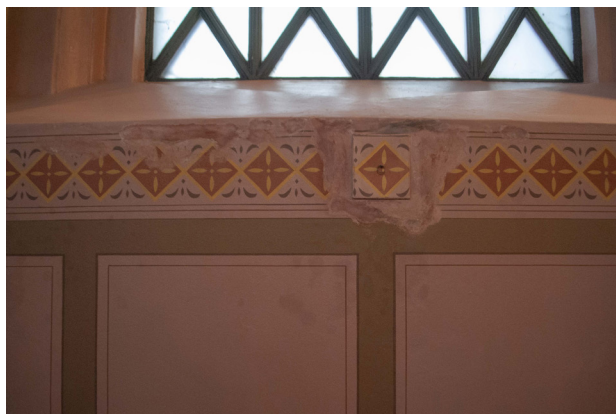
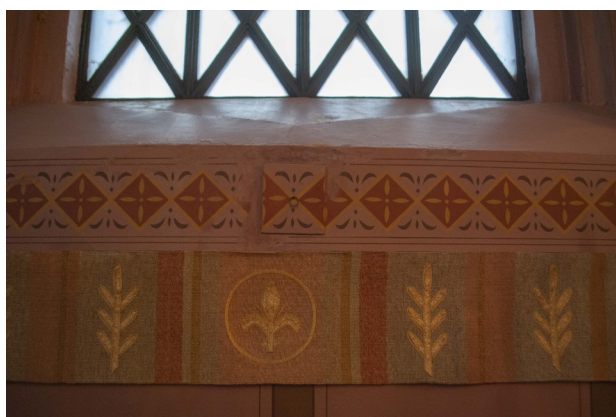
De skadade partierna under fönstren mot söder i koret har lagats med infärgat kalkbruk.

Vissa åtgärder har gjorts interiört på ställen med saltskadad puts. I koret under fönstren mot söder har löst salt och puts borstats bort och avsaltats med kompress. Väggen har därefter lagats i med hydrauliskt kalkbruk NHL3,5 som färgats in med rosa till väggens grundkulör. Dekormålningarna har inte återställts då saltskadorna kommer att återuppträffa på ungefär samma ställe. Kalkbruket blir dock mer genomsläppligt än den oljemålade ytan varför skadorna förhoppningsvis blir lättare att åtgärda när de återkommer. Saltutfällningar och fuktfläckar kommer tillbaka men då det inte finns något färgskikt blir det ingen sprängning eller sprickor. Helhetsintrycket på håll är gott och acceptabelt. På nära håll är det tydligt att väggen har skador, men det bedöms inte som rimligt att återskapa dekormåleriet med så korta intervall som krävs.

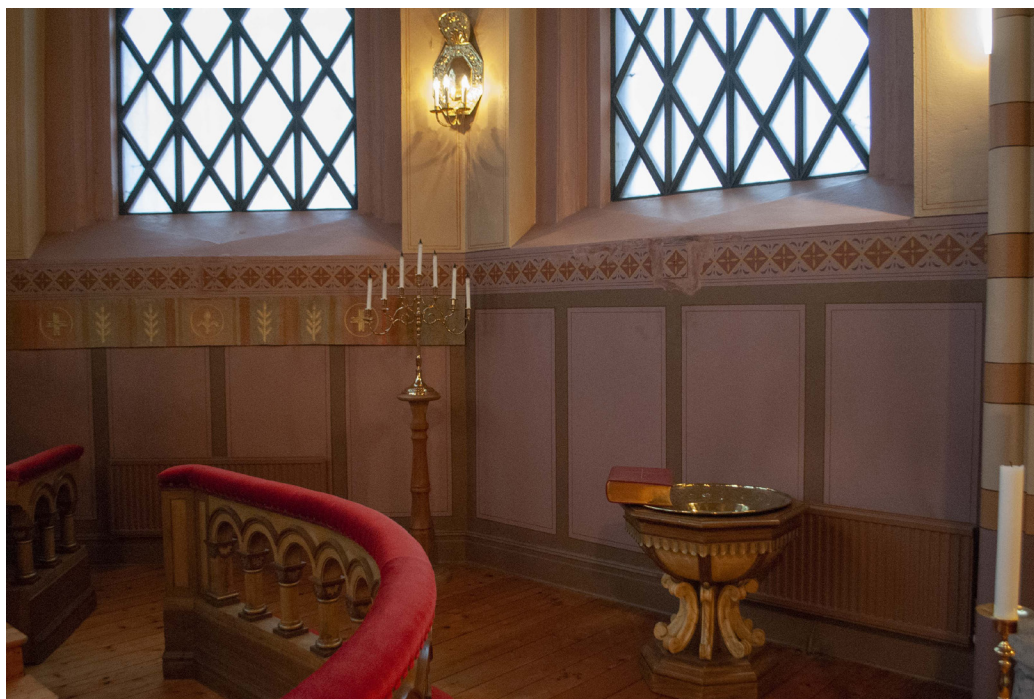
Helhetsintrycket av väggarna i koret är fint även om mönstermålningen inte återskapats över skadorna.

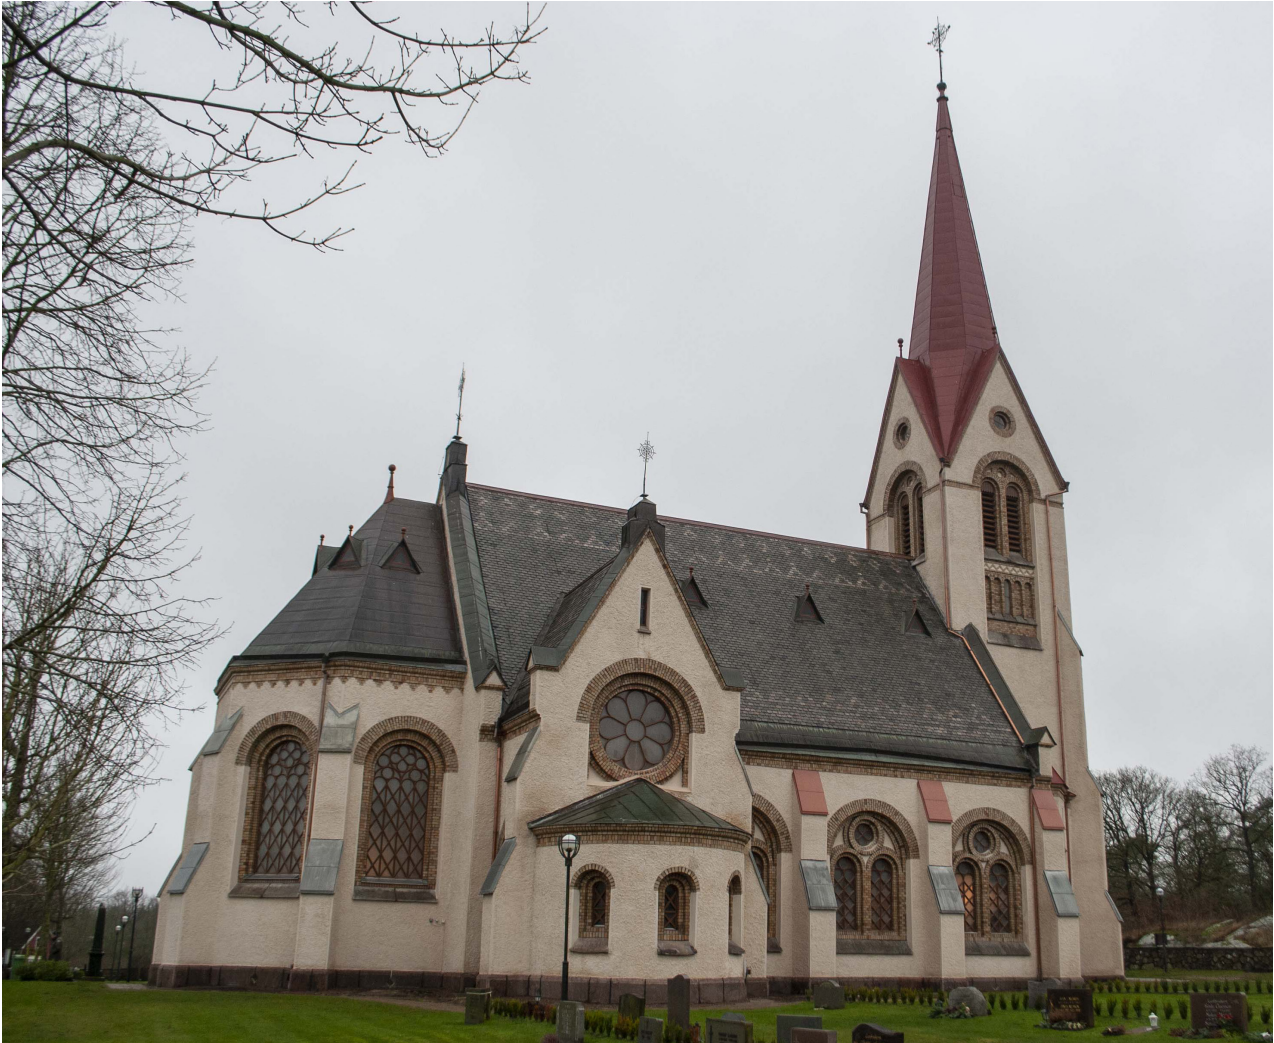
Kyrkans norra sida. Kontreforerna kommer att målas med samma kulör och färgsystem som torntaken våren 2021.

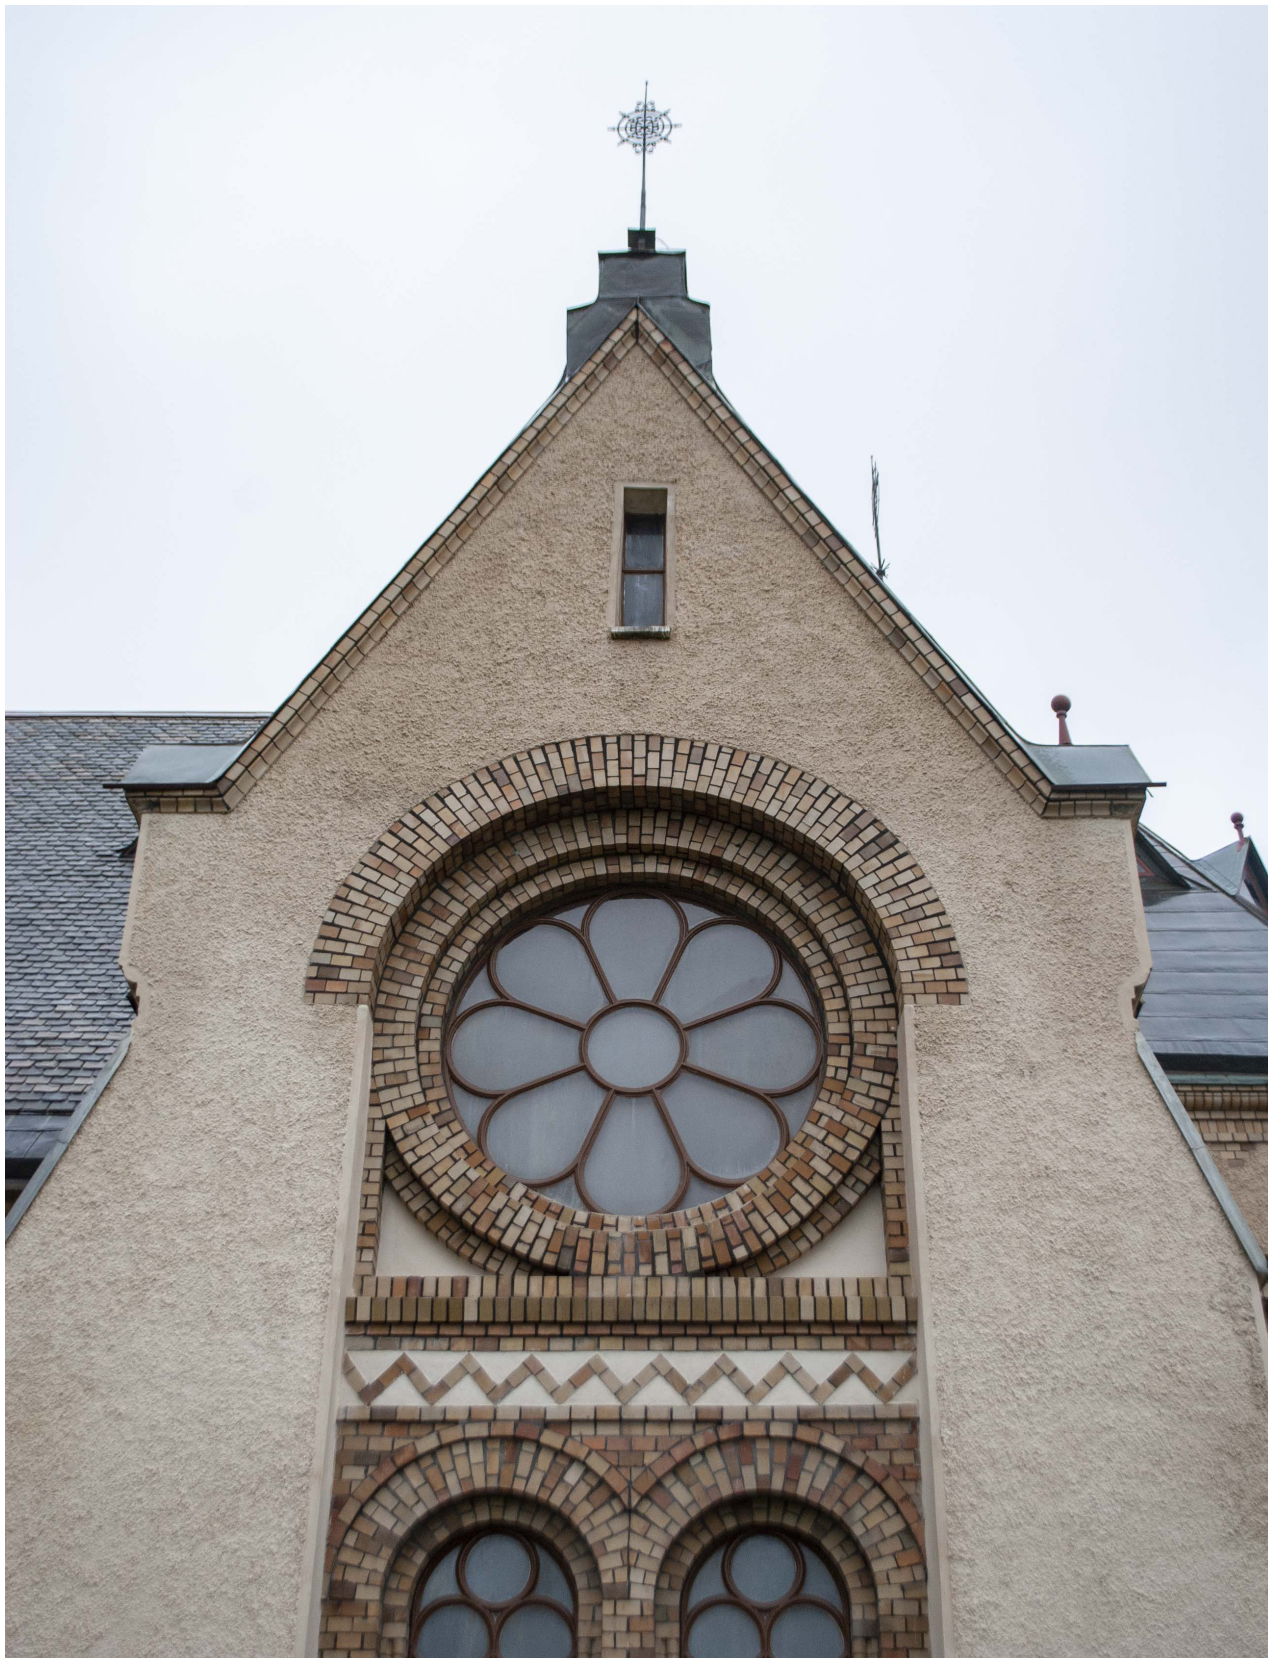
Rosettfönstret på södra korsarmens gavel.

Samtliga inmurade rostskadade järn i takfot och valv, bl.a. i korets takfot, rosettfönstret på södra korsarmen och på tornets södersida, har bytts ut till rostfria järn i samma dimensioner som originalet.

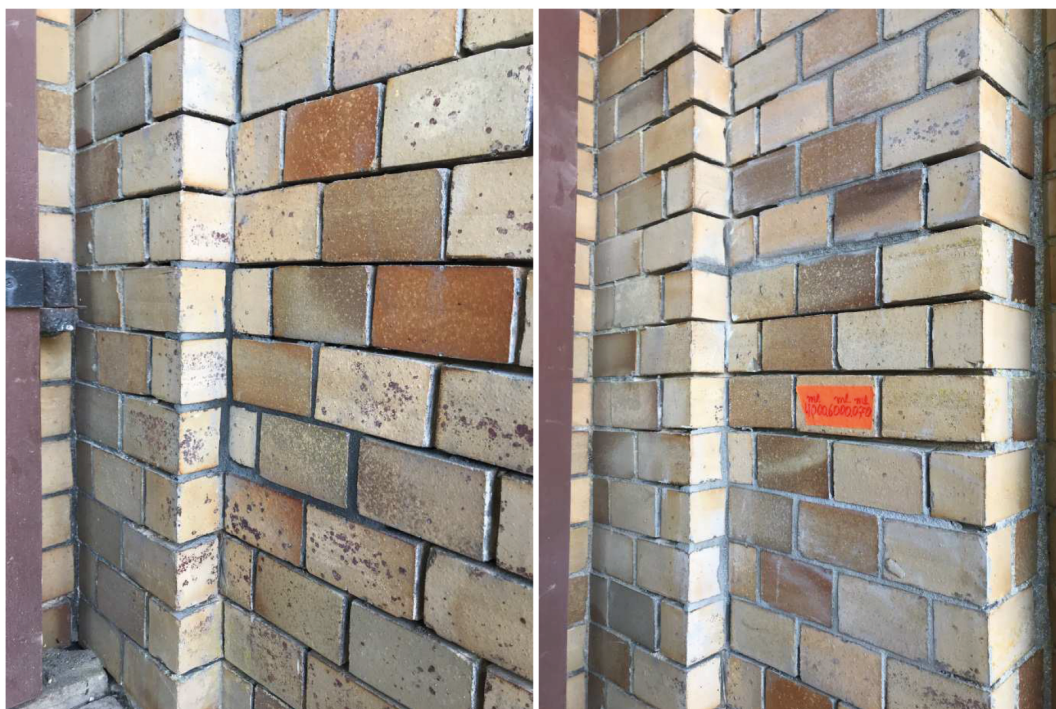
Prov på pigmenterad fog. Första bilden visar det prov som valdes och andra bilden visar ljusare prov.

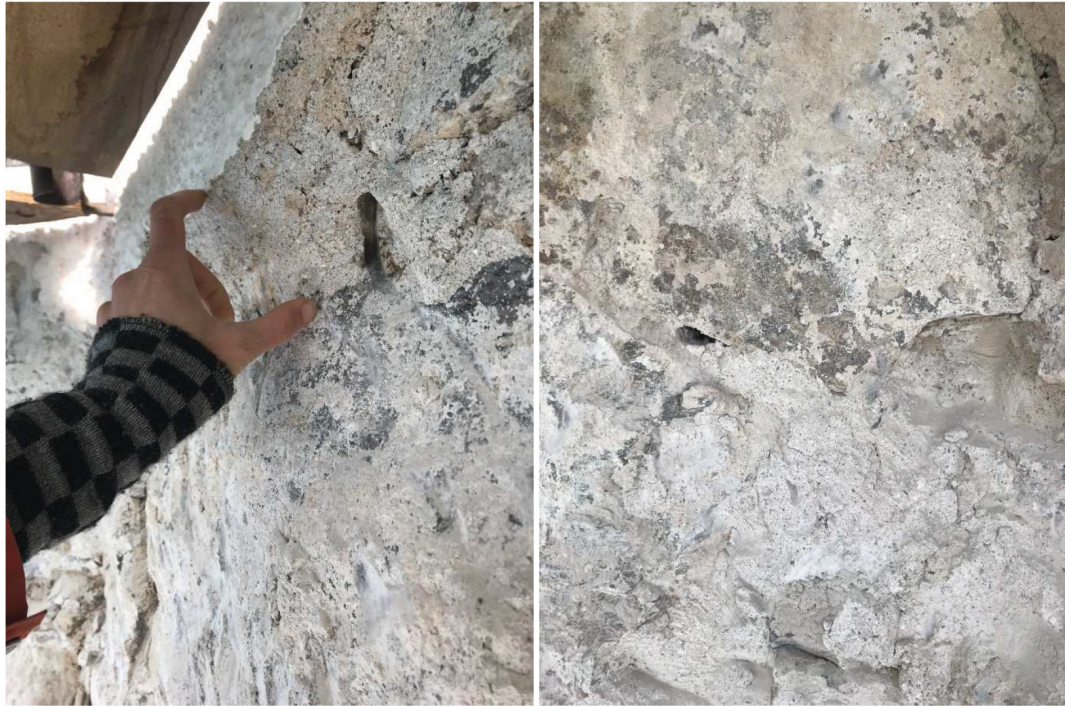
Tjockleken på putsen är ofta 7-8 cm. Djupare håligheter kan vara upp till 14 cm på sina ställen. Som tunnast är putsen 3,5 cm. Murbruket är bestående av sandigt kalkbruk med grov sand.

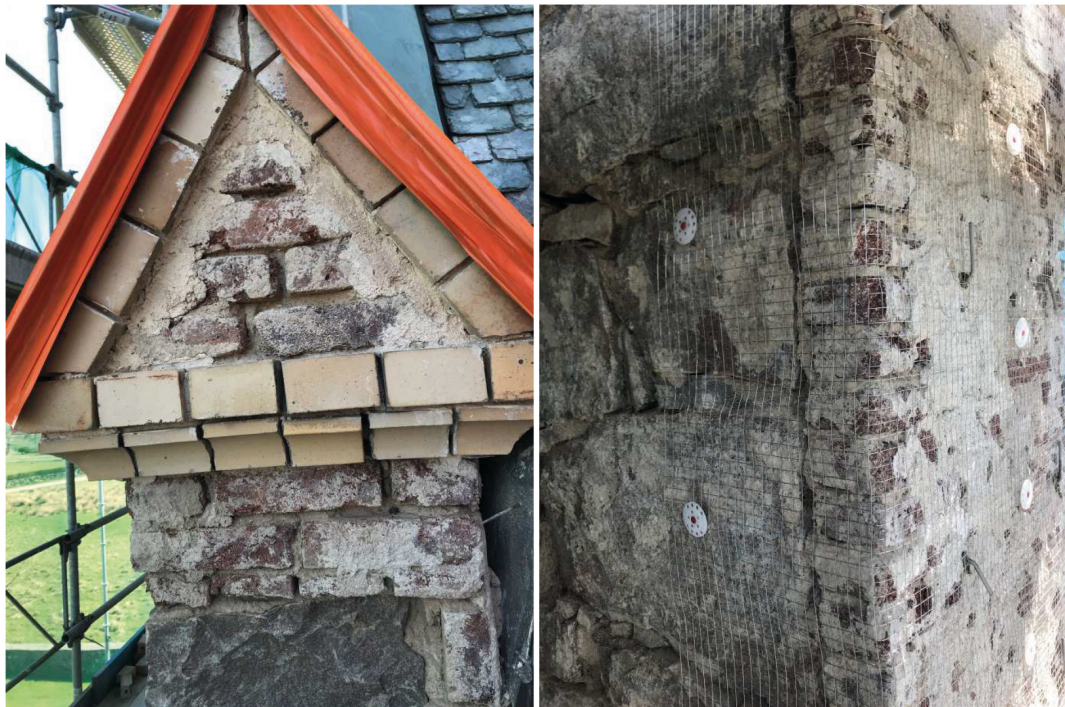
Här behövs endast tunnare putsskikt där tegel förekommer med jämn yta bakom. Nätning av kontreforer med tegel förekommer på tornets två kontreforer samt en kontrefor på östra fasaden av sakristian. Här syns också rostfria stag som är inborrade och fästa i bakmuren.

Kontreforen i sydväst har fästs mot muren med ett nät monterat med rostfria gängstänger.

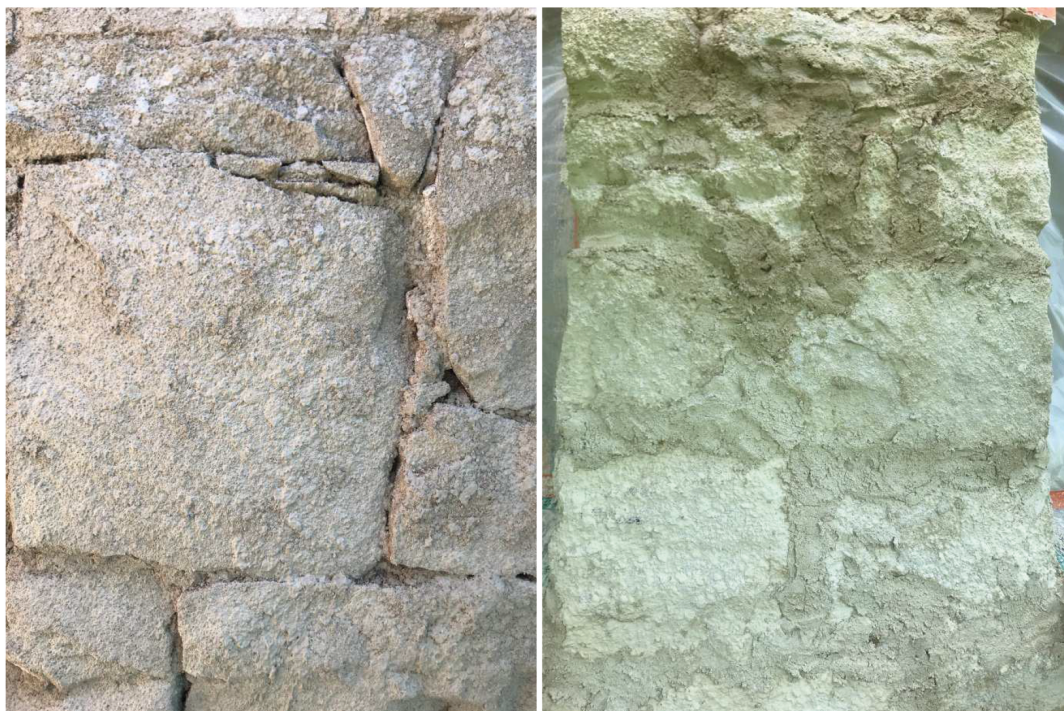
Grundning sprutas på underlaget. Grundning av Torrläckt Ölandskalk och sand 1:1. Därefter fylls djupare håligheter med bruk som slås för hand. Bruk till stomkomplettering av Torrläckt Ölandskalk/våtsläckt Ölandskalk och lokal sand 2:1:4.

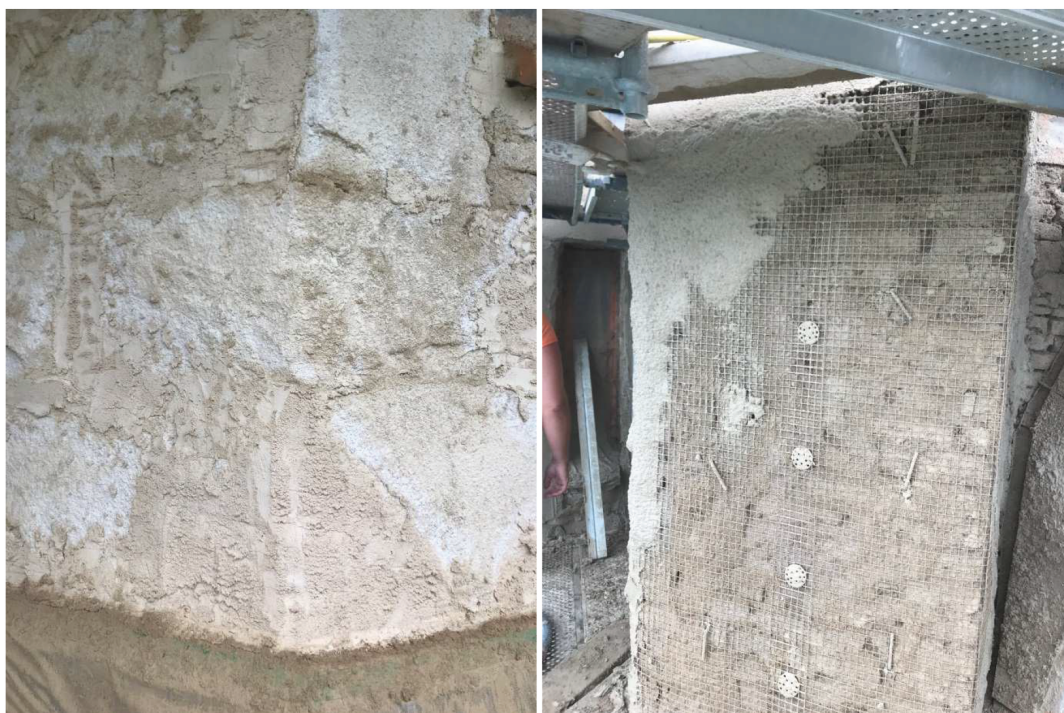
Exempel på stomkomplettering av djupare hålighet. Denna yta utgör underlag för utstockningen som sprutas på. På tegelytor har normalt inte stomkomplettering behövs så här är det endast grundning innan utstockning.

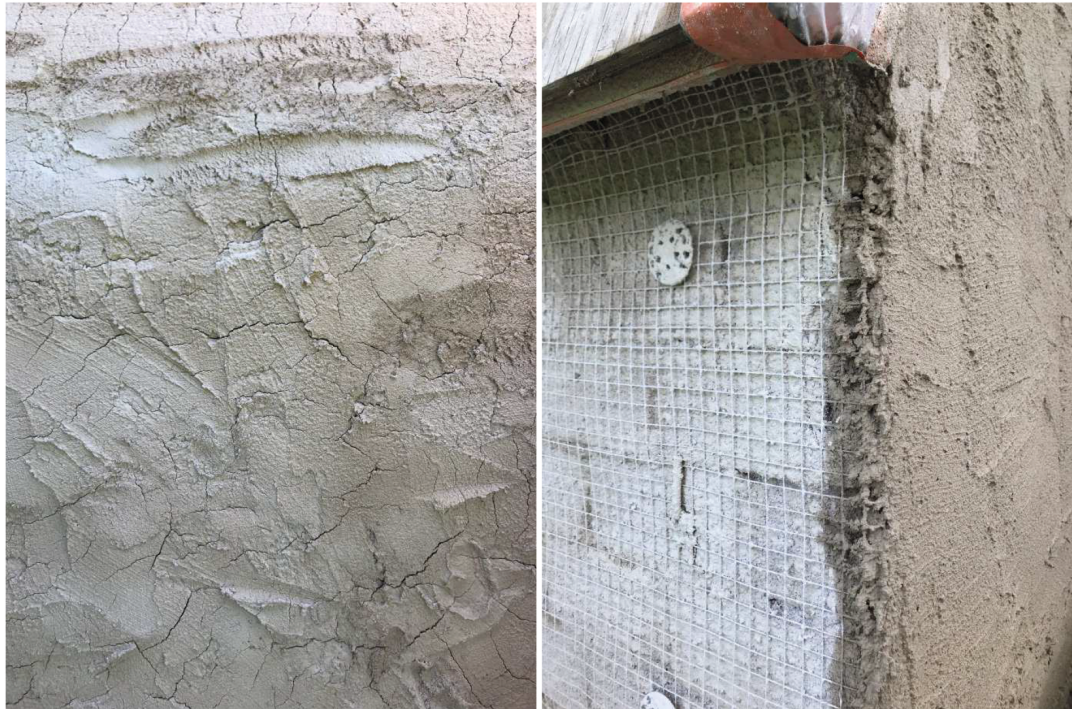
Utstockningsbruket sprutas på i flera lager varav de inre är ca 3 cm i varje påslag som behövs. Fett kalkbruk får krympsprickor som uppkommer just som bruket sätter sig. Det viktiga här är att ha koll på att inget bruk krymper loss från underlaget varför murarna här har kontrollerat alla ytor på hela kyrkan för att se att varje påslag har full vidhäftning.

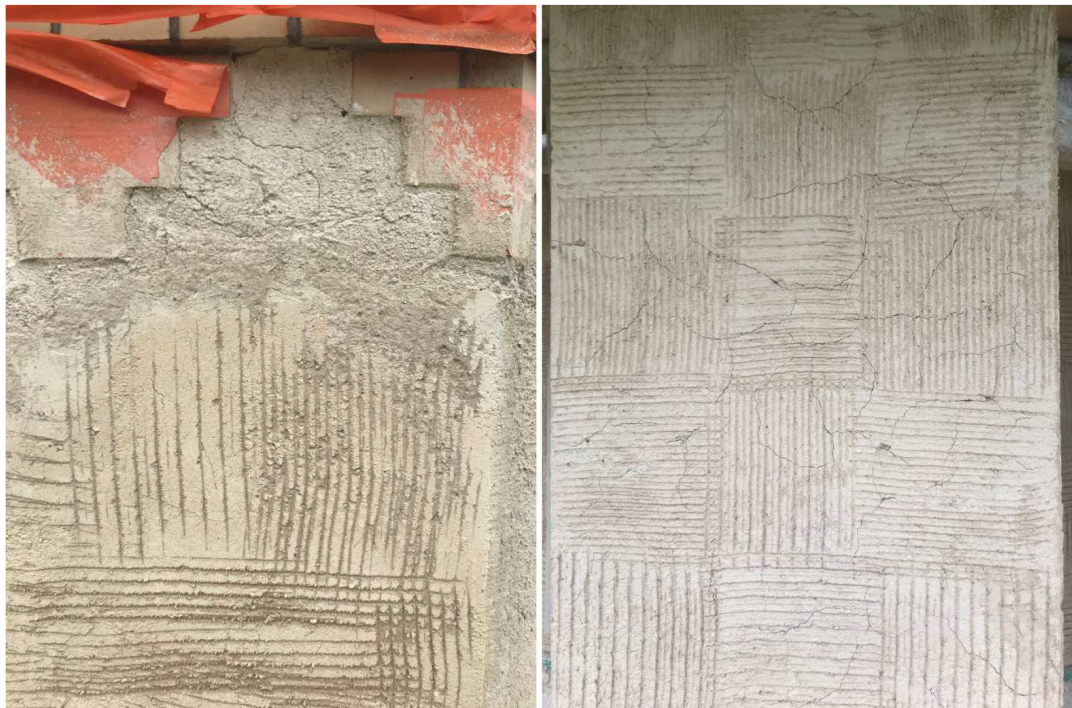
Yttersta utstockningsskiktet har spikrivits för att få en sårig sugande yta. Yttersta lagret är ca 1-2 cm tjock. På norra fasaden på långhuset användes bruk med följande blandningsförhållande ÖT:Öv:lokal sand 2:1:4. Då det visade sig väl krympningsbenäget med denna kalkmängd i förhållande till denna fingraderade sand så byttes sanden till en något grövre

sand från Veinge och följande blandningsförhållande till övriga kyrkans fasader: Öt:Öv:Veingesand 2:0,5:4 vilket gett betydlig mindre krympsprickor.

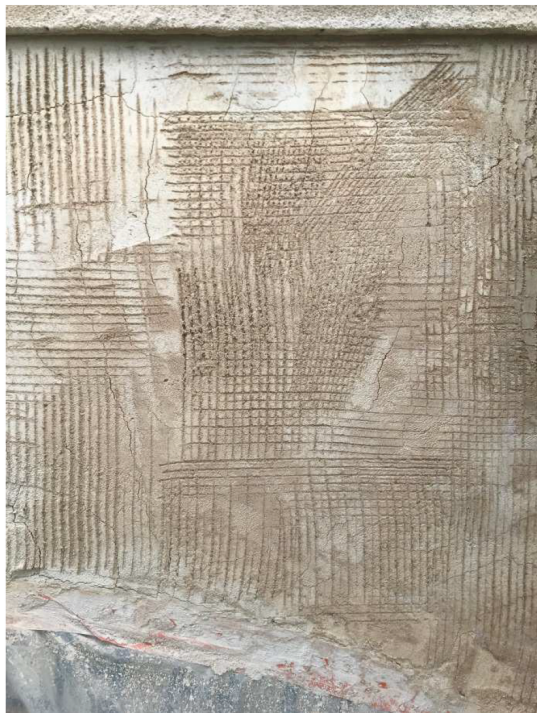
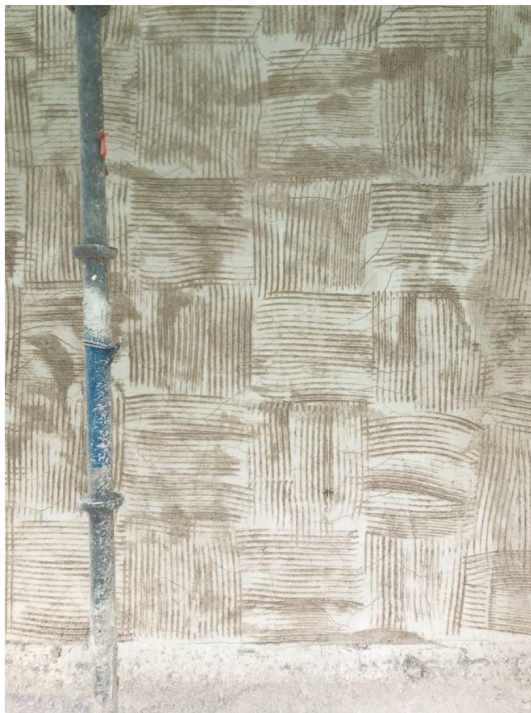
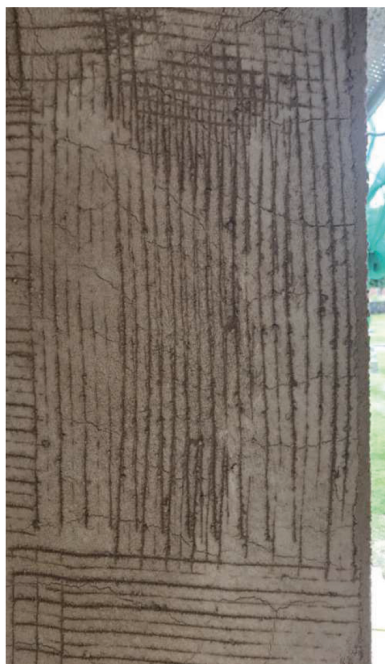
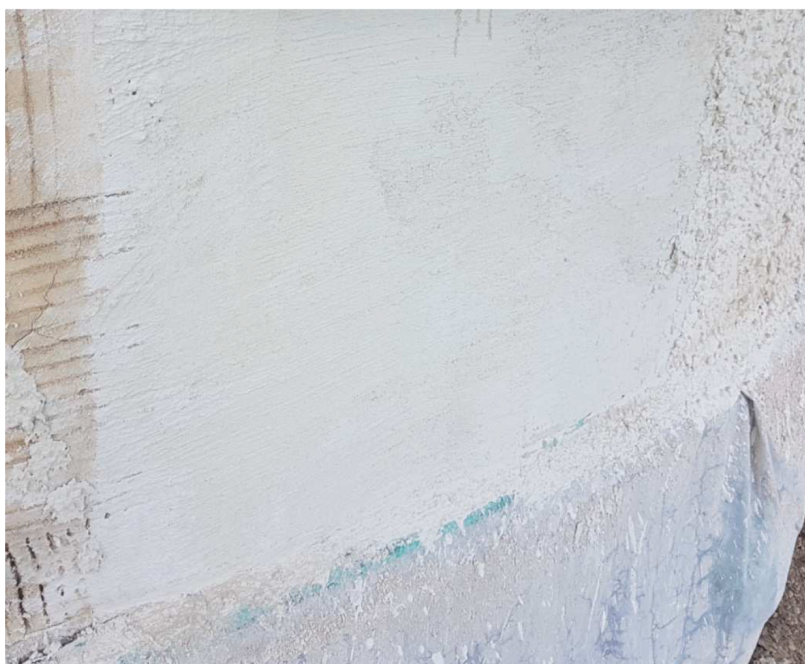
För att få fylla i djupare sprickor och få en jämnt sugande yta som underlag för spritputsen har en justering gjorts avseende ett tunt påslag som innebär att applicera en tunn slamning på hela ytan bestående av Öt:Öv:sand (0-2mm) i blandningsförhållande 2:0,5:4. Slamningen appliceras dagen innan spritputsen slås på ytan.

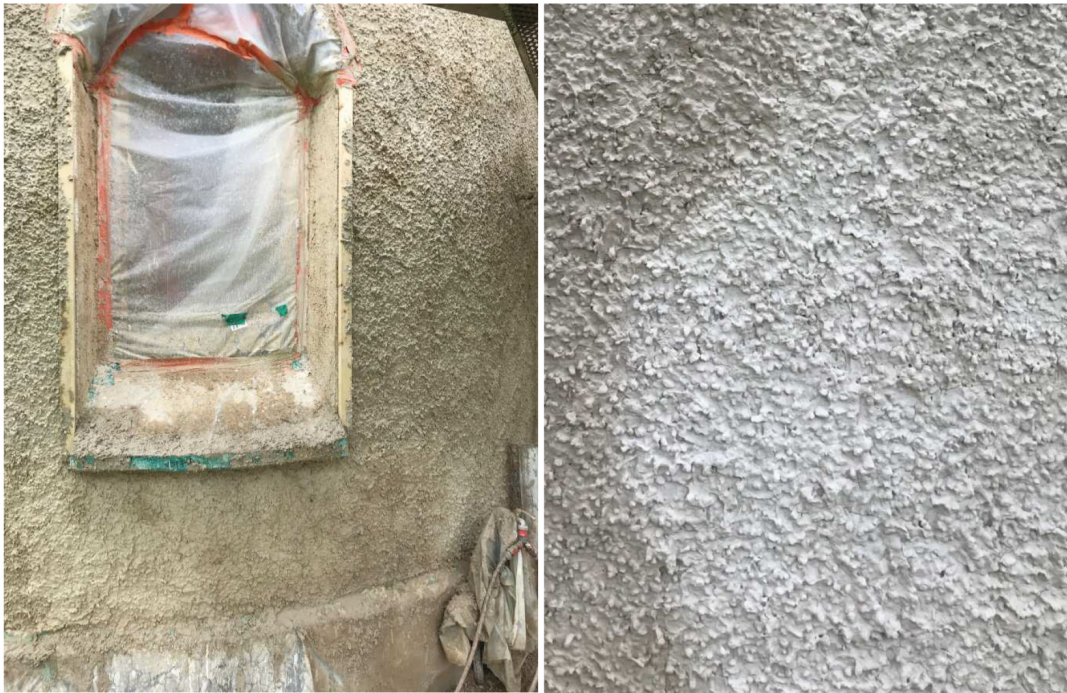
Flera prover gjordes gällande spritputsbruk med olika ballast och blandningsförhållande innan denna enligt fastställdes. Bruket består av ÖT:Öv:Veingesand:spritgrus (6-12 mm) i blandningsförhållande 1:1:2:1. Utanpå detta stryks sedan en tunn kalkmjölk av Våtsläckt Ölandskalk och vatten i blandningsförhållande 1:2-1:3. Detta görs en till två dagar efter att spritputsen vittorkat och ger samma kulör som spritputsen men med en utjämmande effekt både gällande att det fyller i mikrosprickor och att det ger ett extra kalkskikt på utstickande stenar som annars åldras först.

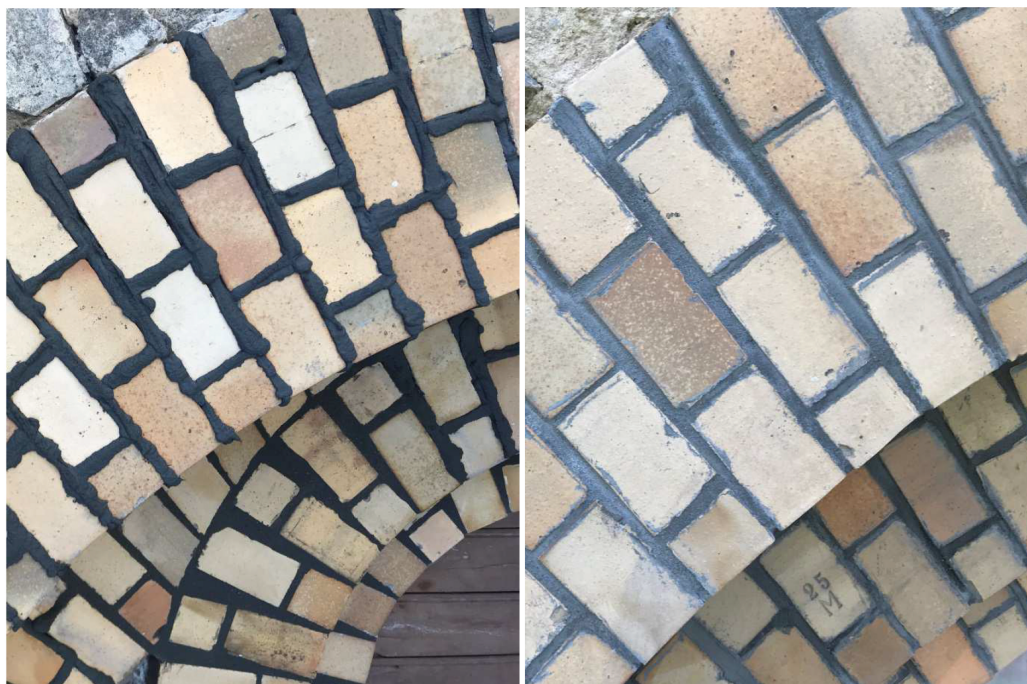
Fogbruket appliceras genom en spruta som spritsar bruket på plats. När det satt sig dras det till med fogslev så att det får en dragen yta.
