# DRÄNGSEREDS KYRKA

## UTVÄNDIGA RENOVERING

Hylte kommun, Drängsereds socken, Drängsereds kyrka.

RAPPORT KULTURMILJÖ HALLAND 2020:94

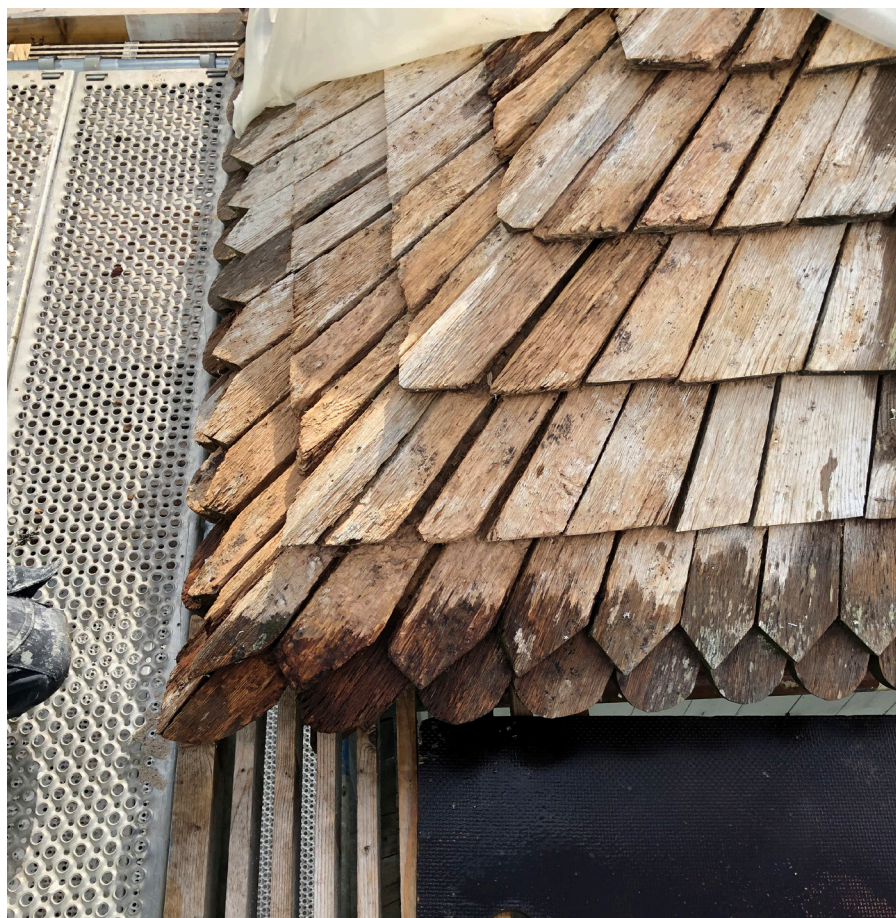
Bilderna till höger är från torn-taken. Hörnen var lite anfrätta men inte så mycket så att de behövde bytas. Mycket av den gamla tjäran var bortvittrad.

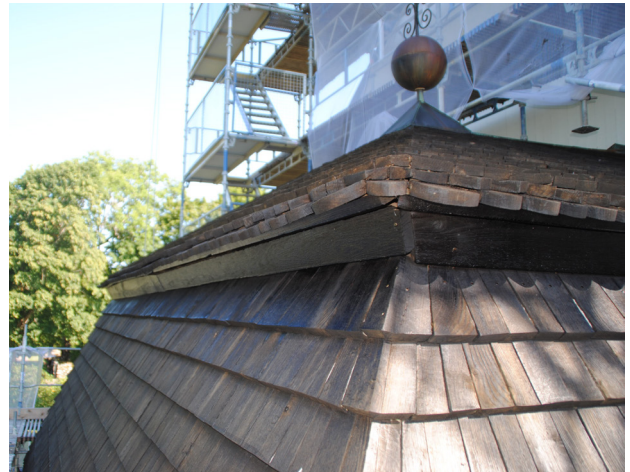
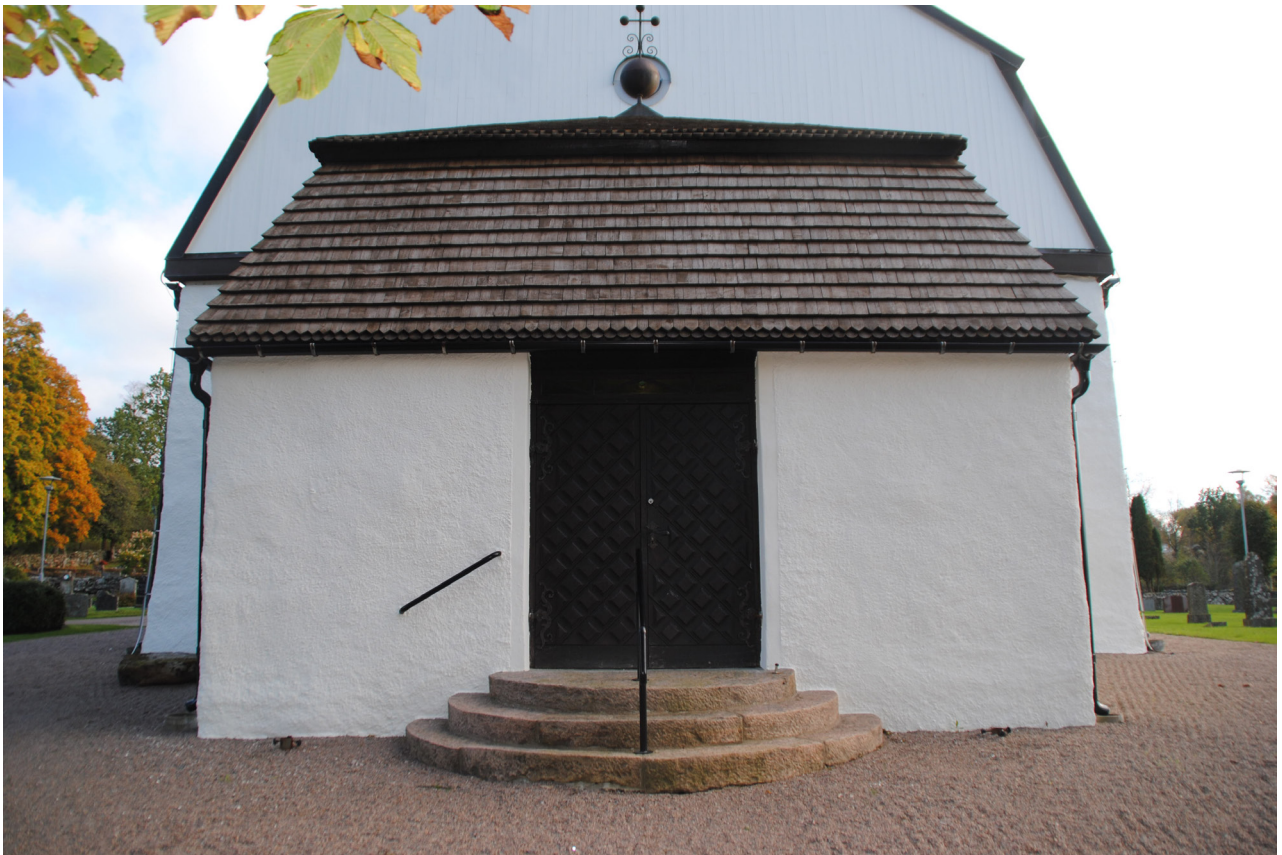
Ovan: De båda taken på tornöverbyggnaden efter tjärning.
