# SKUMMESLÖVS KYRKA

## UTVÄNDIG RENOVERING

Laholms kommun, Skummeslövs socken, Skummeslövs kyrka

RAPPORT KULTURMILJÖ HALLAND 2021:03

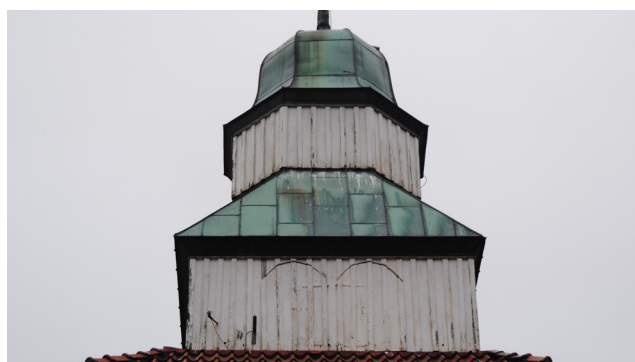
Det övre torntaket hade skador och läckage och tornfasaderna i trä var i behov av renovering och ommålning.

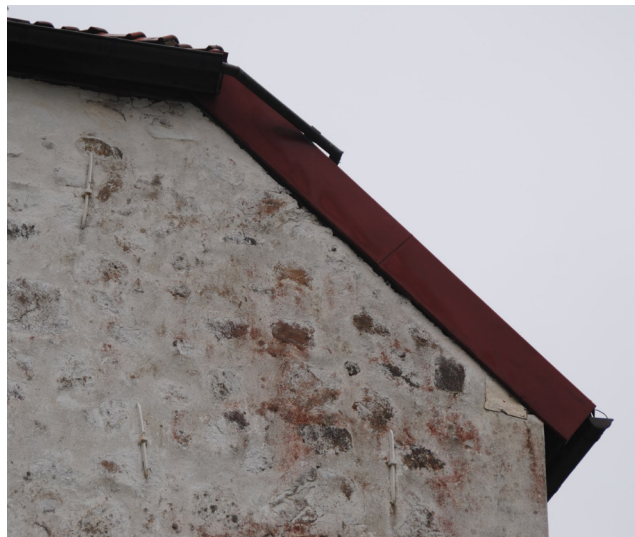
Fasaden har ingen täckande puts utan är kalkad på både putsfog och natursten. På en del ytor var färgskiktet helt borta på naturstenen.

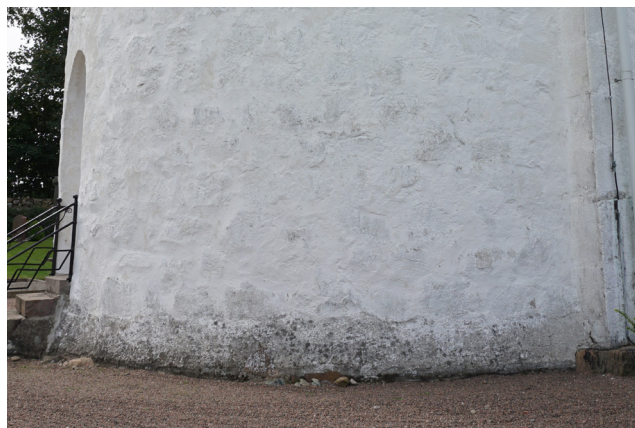
Närmast marken hade fasaden skador runt hela kyrkan. Här fanns även lite putsbortfall.

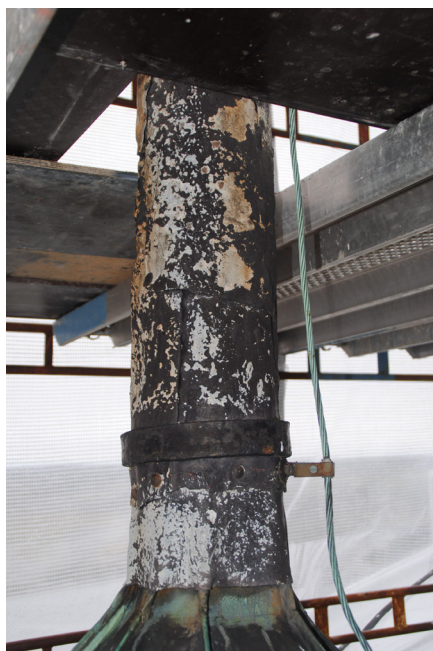
Hjärtstocken var inklädd med blyplåt. Anslutningen var inte tät.

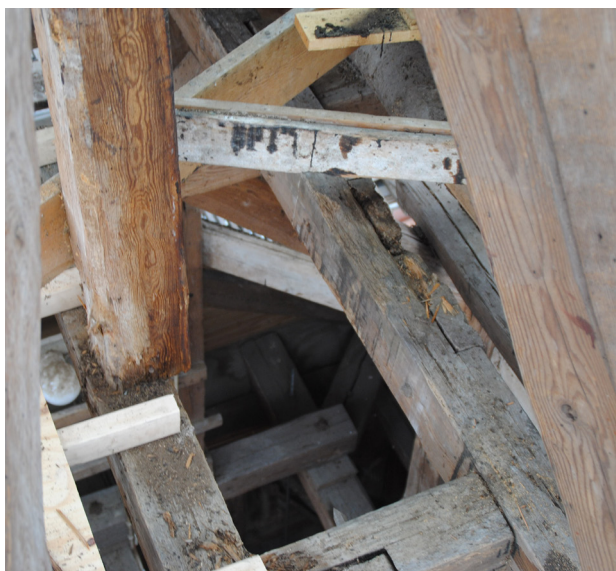
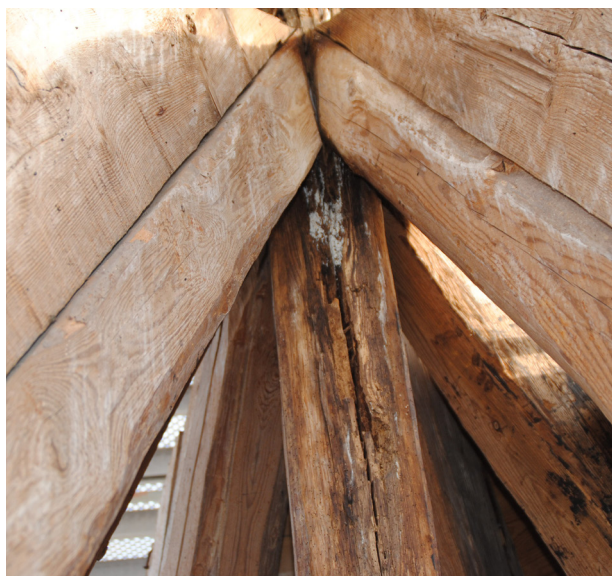
Vid inspektion invändigt hade skador upptäckt på hjärtstocken. När koppartaket och undertak tagits bort kunde man se att det fanns skador på hjärtstocken och på bjälken som bär upp hjärtstocken. Mindre skador fanns på bjälkar runt omkring bjälken under hjärtstocken (se nedan) och vid taksparrarnas anslutning till hjärtstocken (till vänster).

Ovan: Rötskada på hjärtstocken.

Till vänster: För att skapa kupolformen har bjälkarna byggts på. Konstruktionen för kupolen hade endast mindre skador i toppen.

Ovan: Hjärtstocken har bytts ut. Den har gjorts något tjockare än den gamla för att bättre få ihop konstruktionen i toppen av takkupolen. Även bjälken som hjärtstocken står på har bytts. En av tvärbjälkarna hade en mindre rötskada som högs bort och ersattes med friskt virke och förstärktes med två järnband.

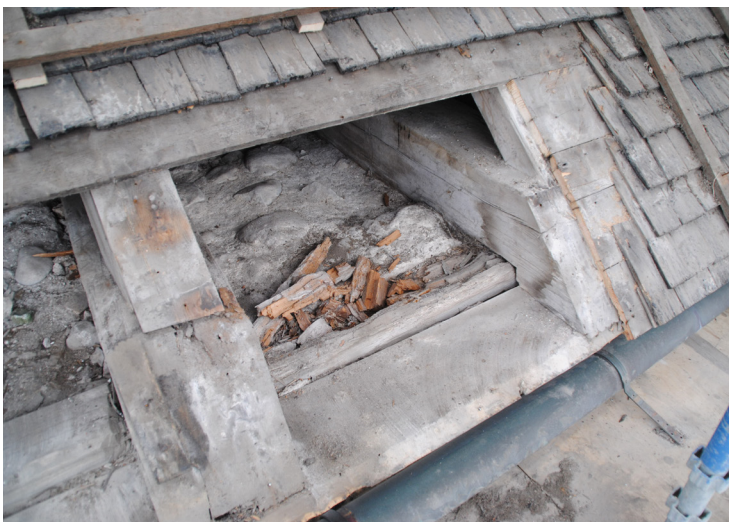
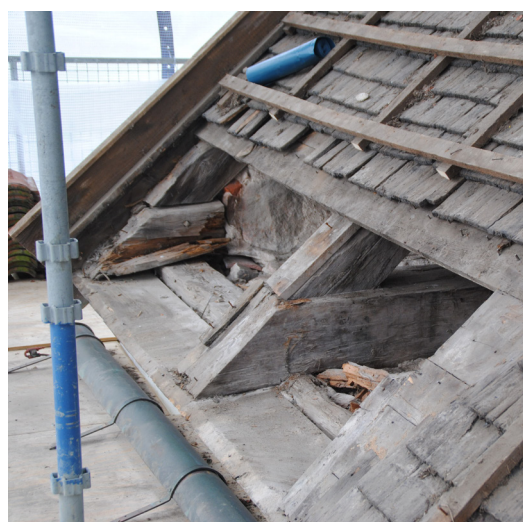
I takfoten på södra sidan var hela yttre remstycket rötskadat. Det fanns även rötskador på de yttre bjälkarna och på takstolarna.

På södra takfallet fanns omfattande rötskador i remstycket. Remstycket har bytts helt till nytt i kärnvirke. Det fick bytas i delar som skarvats ihop. Knutpunkterna för taksparrarna har återställts. Två korta bindbjälkar vid takfot mot gavlar (väster och öster) har bytts helt och skador i anslutande sparrar har huggits bort och nya bitar fällts in. Anslutande delar har behandlats med boracol i förebyggande syfte. Där takbotten rivits har ny takpanel lagts. Takbotten har täckts med ny underlagspapp, Elastoflex YEP 2500. Ny ströläkt med matten 25 x 50 och ny bärläkt, kvinta 45 x 45 har monterats med mått som stämmer för de befintliga takpannorna.

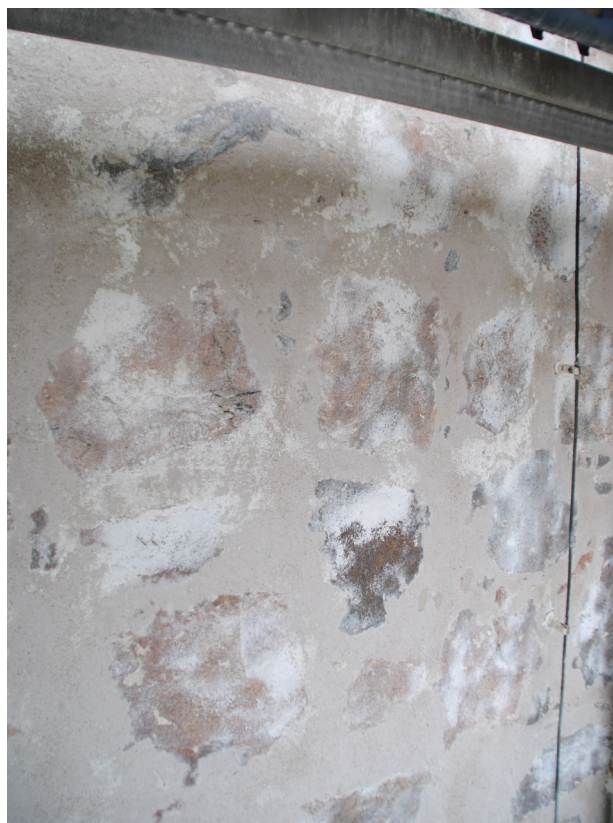
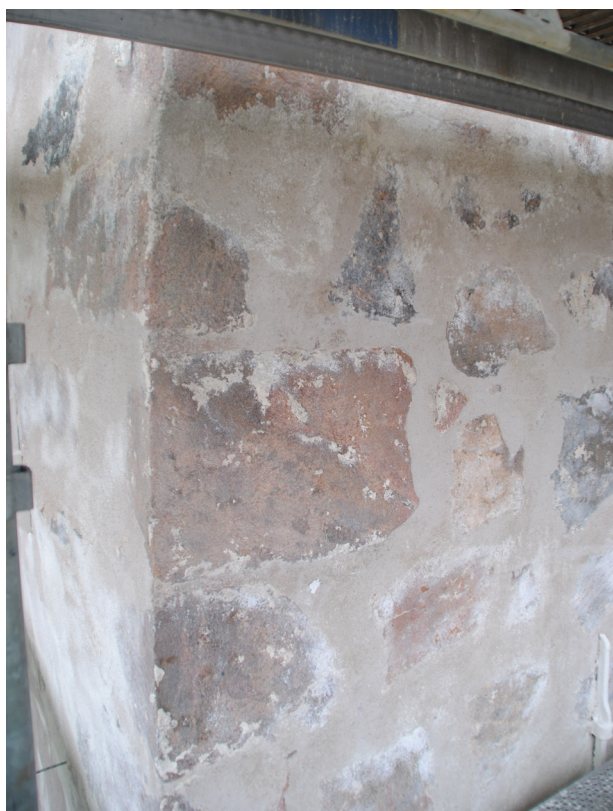
Fasaderna på tornet efter att ytorna har blästrats. Den mesta av färgen gick bort medan själva putsen inte påverkats i någon högre grad.

Kyrkan fasader har rengjorts genom blästring för att få bort så mycket gammal och lös färg som möjligt. Detta var särskilt viktigt då det på vissa ytor fanns algpåväxt mellan olika avfärgningsskikt som ställde till problem. Entreprenören gjorde prov på blästring i samråd med beställare, teknisk kontrollant, antikvarisk kontrollant och beställare. Provet med medelhård blästring godkändes då all färg på stenen gick att få bort medan blästringen hade ringa påverkan på putsade ytor. Det var viktigt att få bort så mycket färg som möjligt, både för att få bort det mellanliggande skiktet med algpåväxt men också för att få en bra yta för den nya avfärgningen. De ytor på norra och östra sidan på kor och absid som har medeltida kvaderstensristningar rengjordes försiktigt genom tvättning och borstning. Skador på fasaderna har lagats upp med hydrauliskt kalkbruk, St Astier NHL 3,5 mortel 0-4 mm. Putslagningar på kyrkan har varit ringa och har framförallt gjorts nedtill, på tornets södra och västra sida, vid fönsternischer och vid plåtanslutningar. Målningsprov gjordes på blästrade ytor med hydragit och kiselit för att kontrollera vidhäftning. Provet med hydraulit kritade mycket på stenen, provet med tunn grundning med Saint Astier kalk NHL5 på stenen och avfärgning med kiselit var stabilt. Länsstyrelsen godkände denna ytbehandling. Rena stenar på fasaden har därför grundats med naturhydragit kalk, Saint Astier kalk NHL5, som bindemedel för fasadfärgen. Hela fasaden har sedan avfärgats med Kiselit 3,5 – KST kulör 7100 vit i två strykningar.

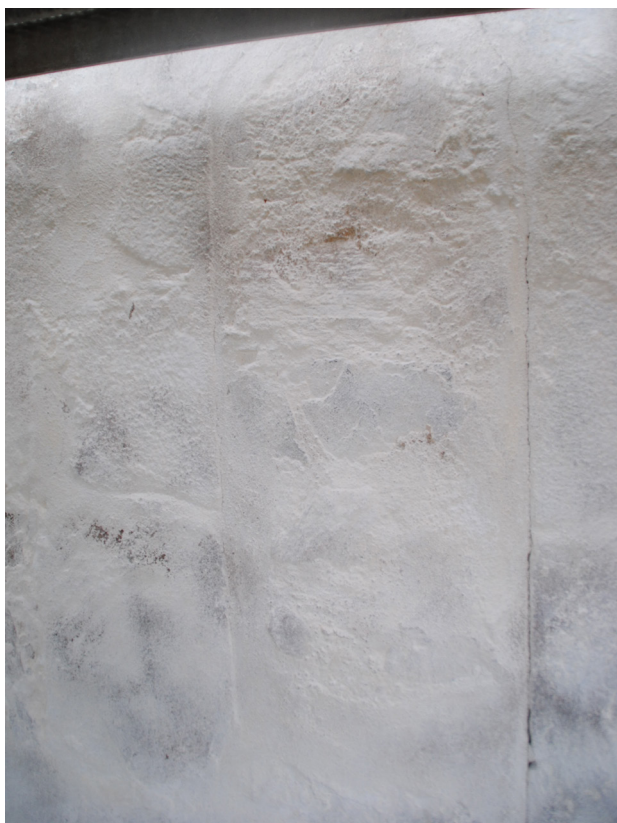
På norra sidan var färgskiktet i bättre skick med bättre vidhäftning. Här behövdes inte alla färgskikt tas ner. På fotot syns ristning efter ett medeltida fönster.

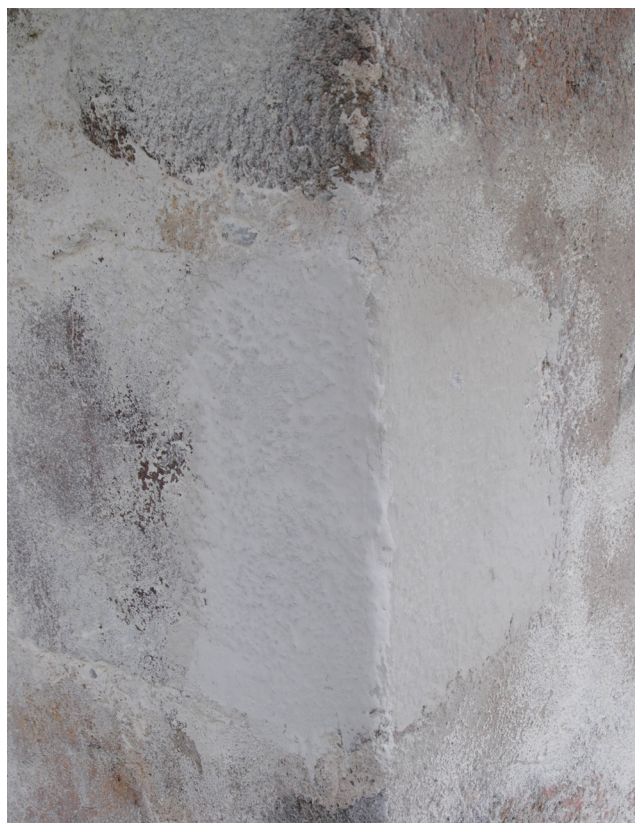
Flera prover gjordes på ny avfärgning. Det som slutligen valdes var en tunn behandling med Saint Astier kalk NHL5 på bara stenar och kiselit över hela fasaderna.

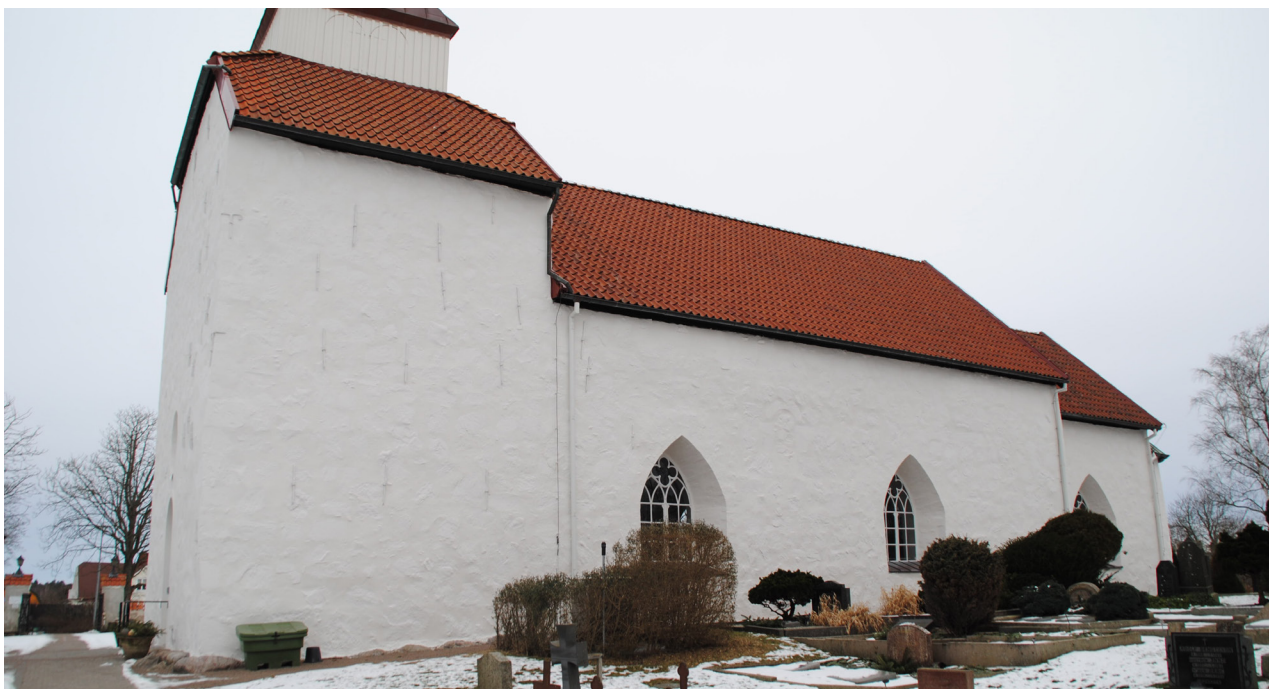
Södra fasaden efter rengöring och omkalkning med Kiselit. De många ankarjärnen har rengjorts från rost och rostskyddsmålats och målats vita med linoljefärg. De verkar ha varit vitmålade sedan lång tid tillbaka. Det finns inte några andra kulörer när man skrapar på färgskikten och på äldre fotografier är de vitmålade.

Fasaddetaljer av järn som ankarjärn, galler och ventiler har rengjorts och rostskyddsmålats och målats vita med linoljefärg. Det fanns förslag på att förse ankarjärnen med offeranoder, men utvändigt finns inte puts där offeranoderna kan putsas in och invändigt går det inte att komma åt ankarjärnen, så detta förslag ströks.

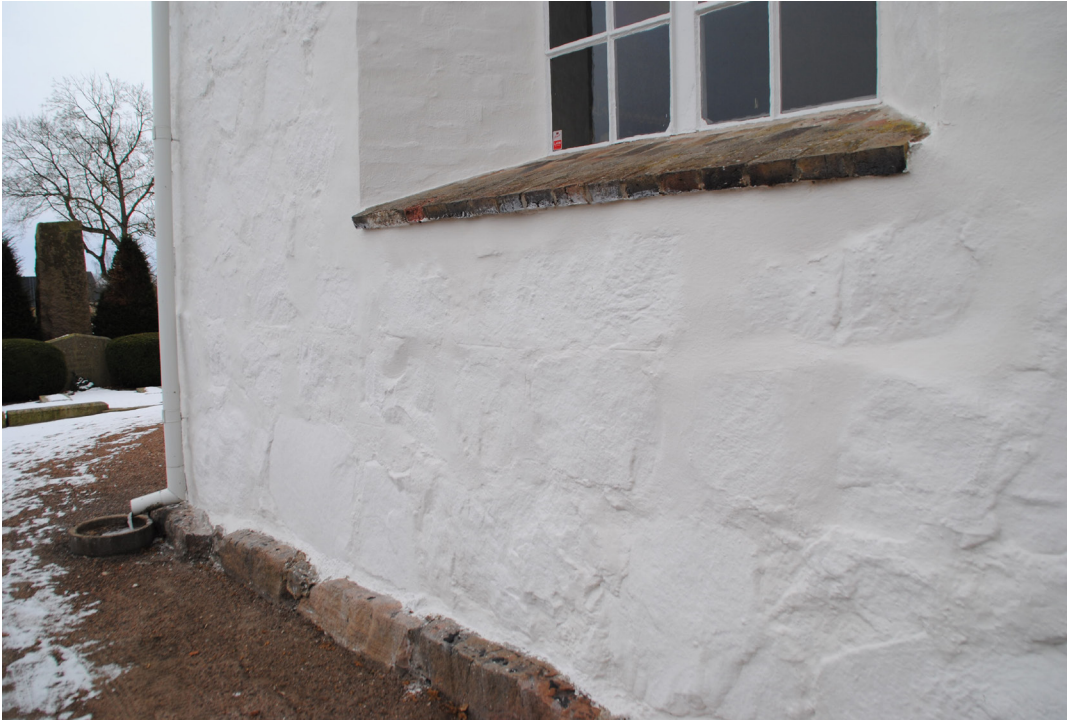
På korets och absidens norra sida finns medeltida ristningar. Dessa ytor har rengjort försiktigt förhand innan avfärgning för att inte skada ristningarna. Här var färgskiktet dessutom i bättre skick än på söder- och västersidorna.

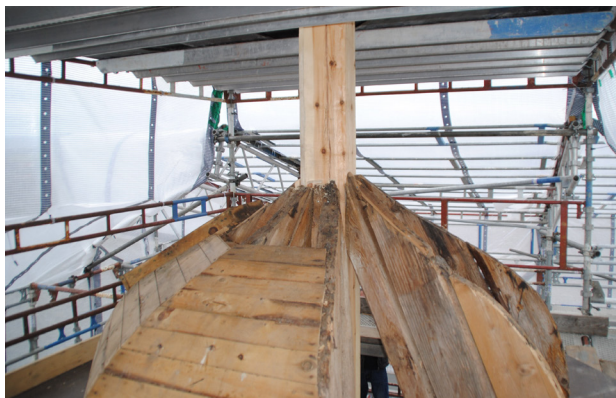
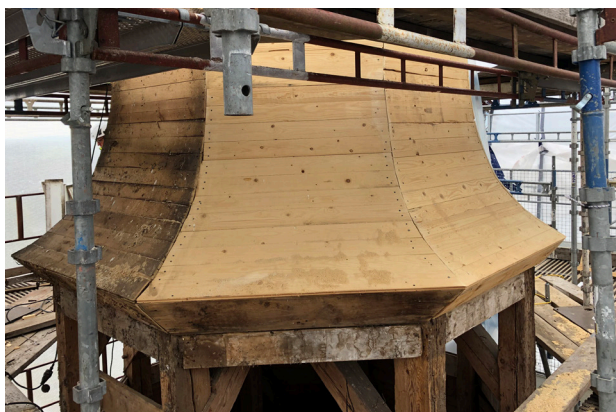
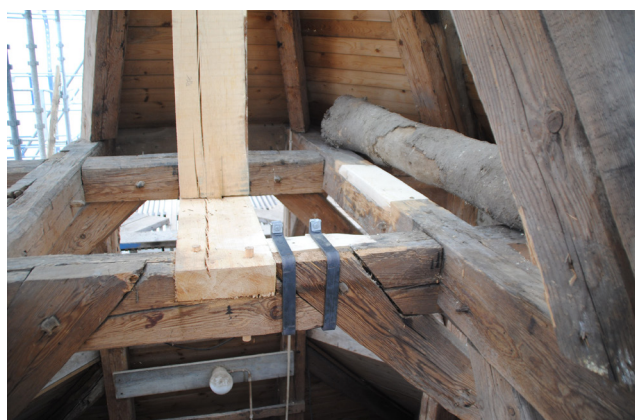
I det övre torntaket konstruktion fanns rötskador, bl a var hjärtstocken rötskadad. Hjärtstocken och den horisontella bjälke som hjärtstocken vilar på har bytts i sin helhet mot nytt fyrkantsvirke i kärnfur. Hjärtstocken har tappats in i den horisontella brälken. De taksparrar som ansluter till hjärtstocken var rötskadade i ändarna. Dimensionen ökades från 180 mm till 220 mm, för att de rötskadade ändarna på sparrarna skulle kunna rensas från röta och ändå ansluta till hjärtstocken. På horisontella bjälkar under den bjälke som hjärtstocken står på har mindre rötskador endast huggits bort och bjälkarna har behandlats med boracol. En bjälke i söder har förstärkts med järn. Den spontade takpanelen har fällts in ca 10 mm i hjärtstocken för att göra konstruktionen mer stabil. Den del där takbotten togs bort för reparation av rötskador har fått ny takbotten av spontade brädor. Hela taket har fått ny underlagspapp och har täckts om med ny kopparplåt i skivtäckning. Det nya koppartaket fick mindre format på kopparskivorna, då det gamla taket hade ett ganska stort format på skivorna med utmattningssprickor som följd. En luftningsventil av koppar har monterats, för att lufta tornöverbyggnaden. En taklucka som tidigare fanns på taket har tagits bort.

Kupolens takstolar rensades från röta på ytor som anslutits mot hjärtstocken. Genom att hjärtstocken gjorts något tjockare fungerar konstruktionen ändå. De sidor där takbotten togs ner för reparation av rötskador har fått ny takbotten av spontade brädor.

Luckan som fanns på det övre torntaket togs bort, då den inte fyllde någon funktion och utgör en läckagerisk. Istället har liten luftningsventil monterats, för att lufta ut fukt som kan bildas under koppartäckningen högst upp i tornöverbyggnaden.

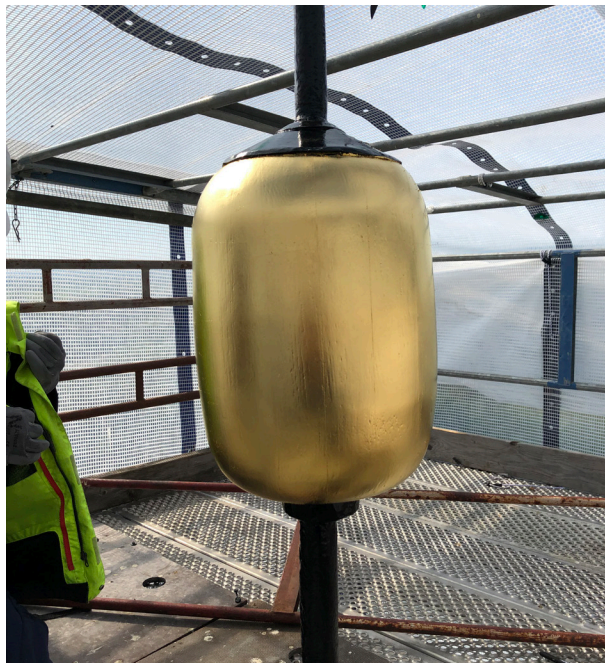
Kulan i trä var rötskadad med anfränt yta och gick inte att rädda. En ny kula har tillverkats av ek. Det gick inte att se vilken ytbehandling den har haft. Det fanns små spår av ljus färg i nederkanten. På äldre svartvita fotografier, tagna efter 1926, ser den ljus ut. Då kulor på spiror ofta har varit förgyllda beslöt församlingen att de ville att den skulle vara förgylld.

Träkulan var så rötskadad att den inte gick att använda. En ny har tillverkats i ek och förgyllts med äkta bladguld.

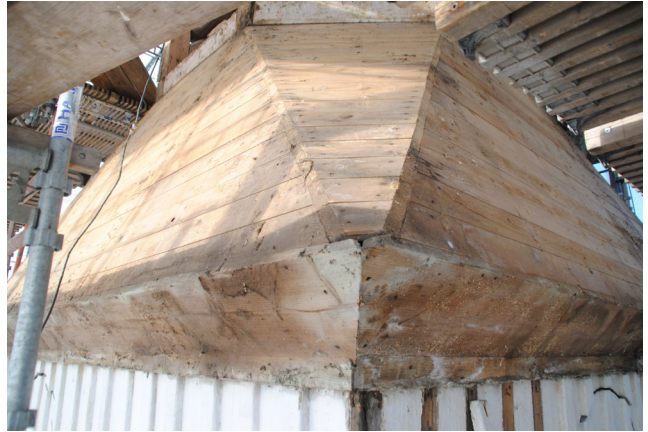
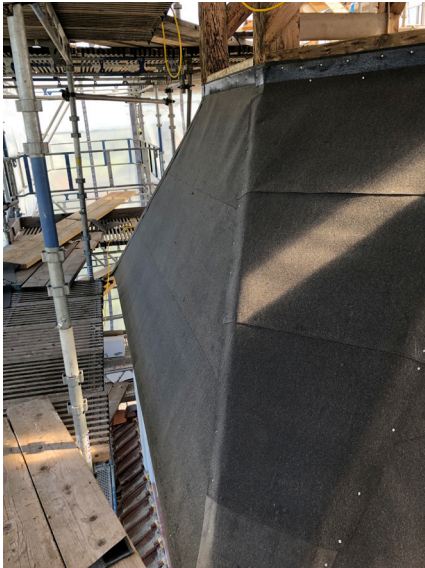
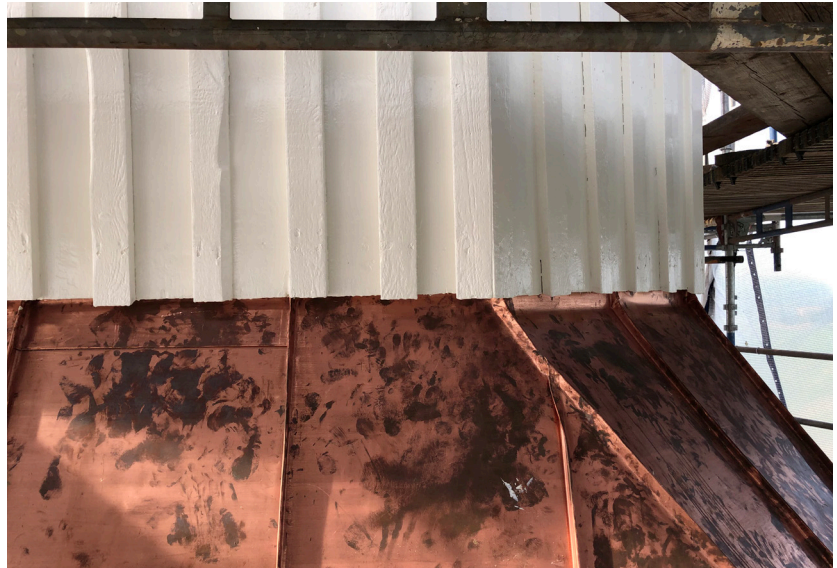
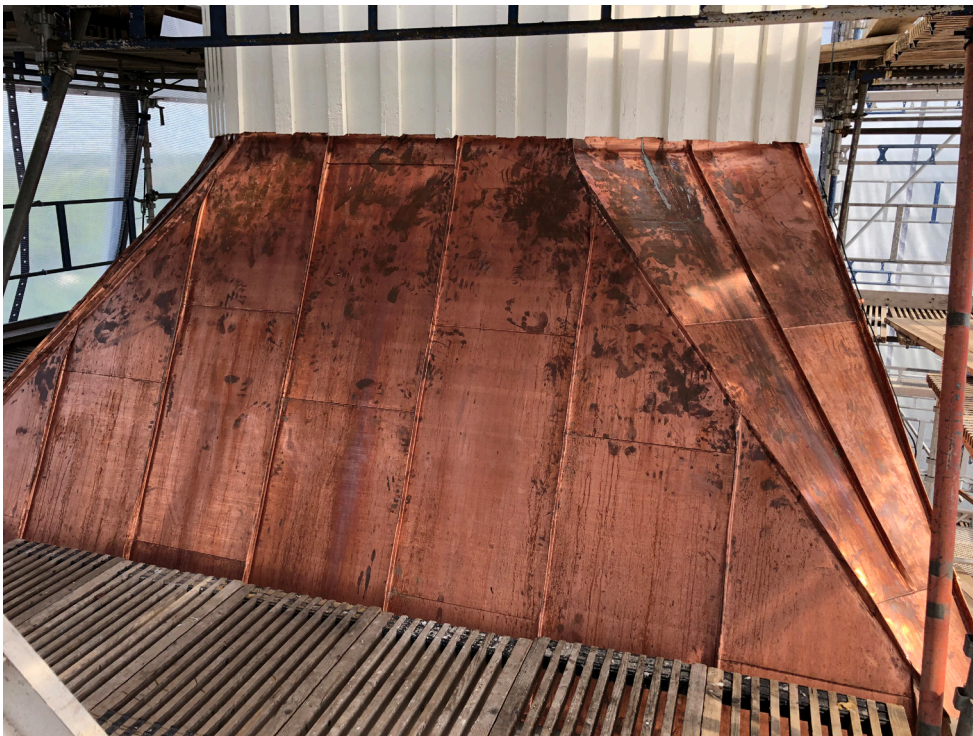
Överst till höger:  
Takbotten på det nedre koppartaket var i gott skick.

Ovan till vänster: Takbotten kläddes med ny papp.

Ovan och till vänster:  
Torntaket har täckts om med ny kopparplåt med ungefär samma storlek och fördelning på skivtäckningen som tidigare. Eftersom panelen togs bort på den övre tornfasaden av trä var det lätt att få bra anslutningar mellan fasad och tak.

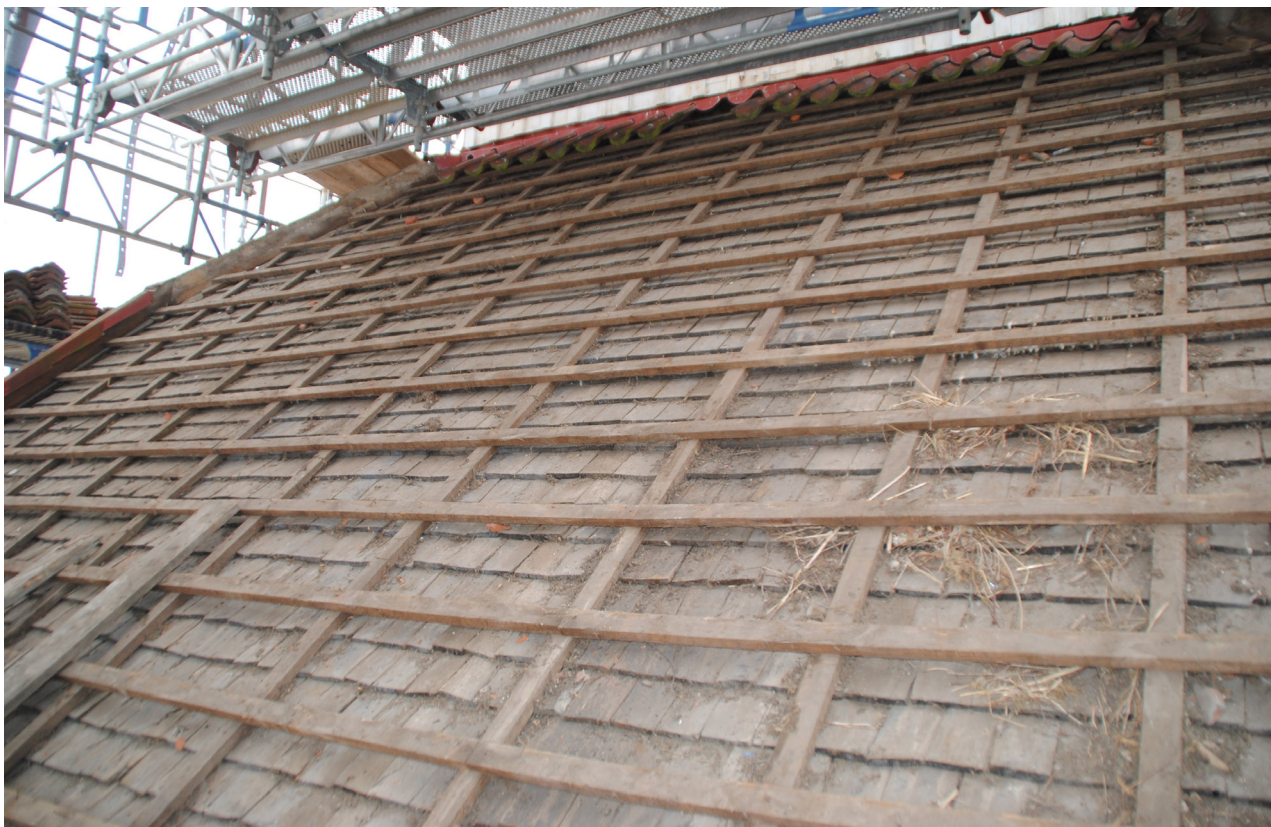
Under tegeltaken på tornet låg äldre kyrkspåntak. Spåntaket på södersidan visade sig vara äldre än spåntaket på norrsidan. Eftersom det krävdes ingrepp i takbotten på södersidan och det dessutom var lättare att få ett bra och tätt undertak för tegeltaket togs beslut om att ta bort de gamla spåntaken. På äldre fotografier syns att samtliga torntak har haft spåntak tidigare.

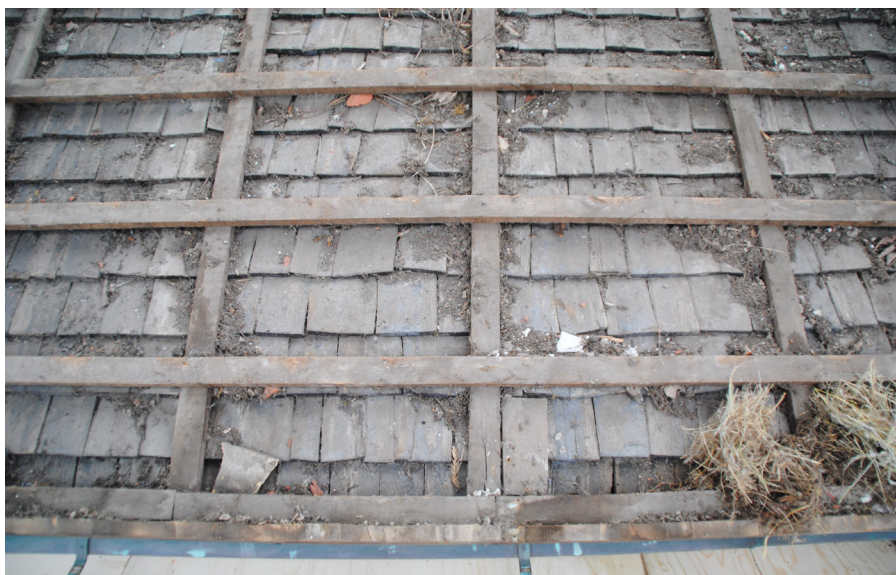
Till vänster: Under tegeltaket låg spåntak. Spåntaket på sydsidan var äldre än spåntaket på norrsidan.

Nedan till vänster: I takfoten fanns en efter tegelpannorna profilsågad bräda. Brädan hindrar dock vatten som kommer in bakom tegelpannorna att rinna ut och slopades därför vid omtäckningen. I stället lades en kilbräda längst ner som lyfter sista skiftet takpannor.

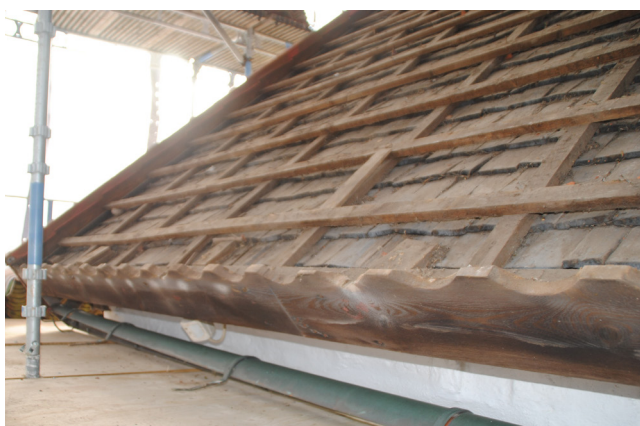
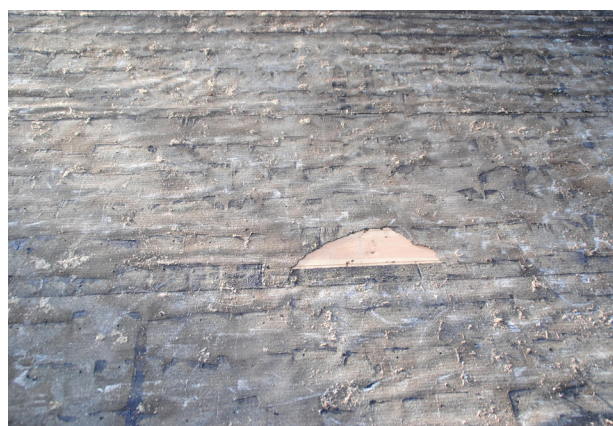
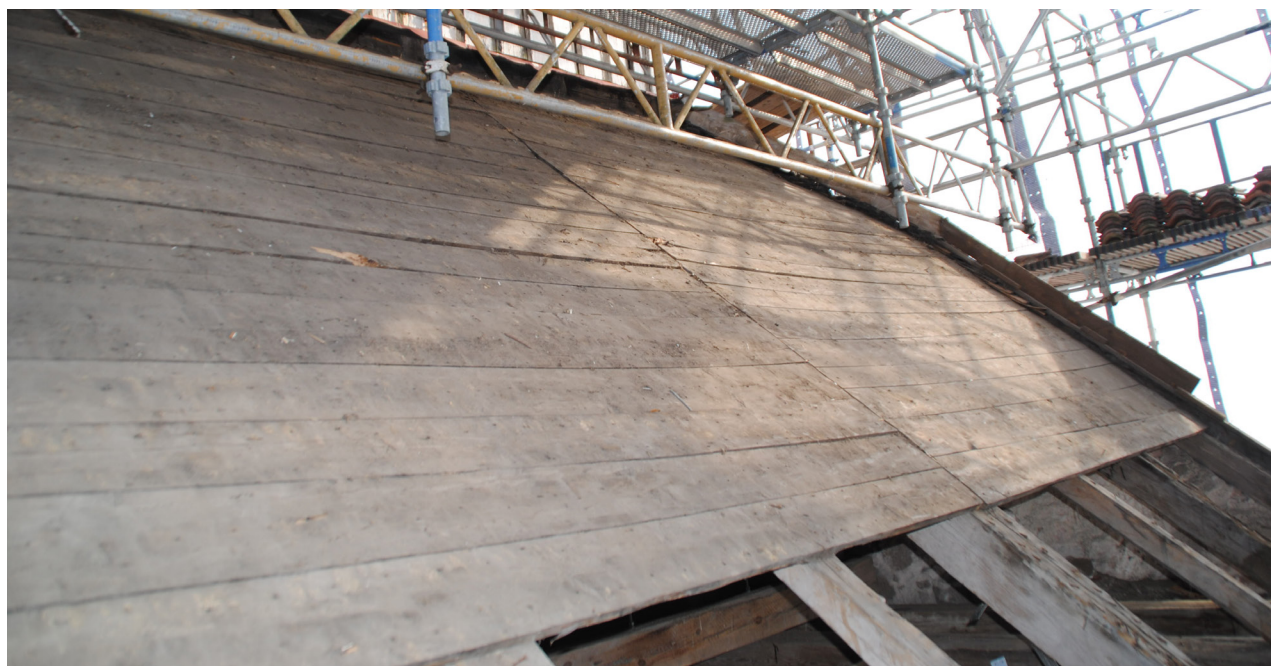
Nedan: Under spåntaket på norrsidan låg ett nyare undertak täckt med papp.

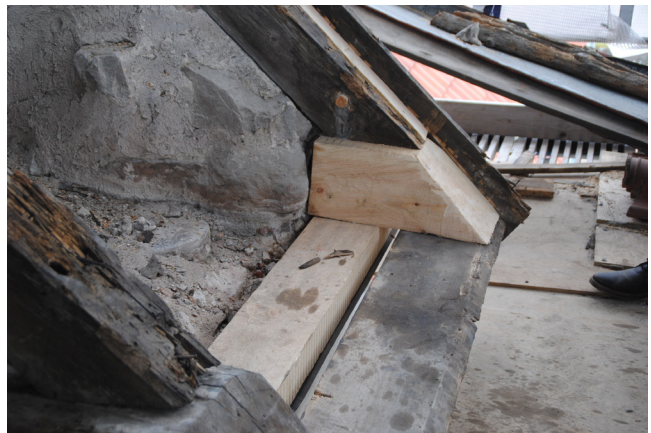
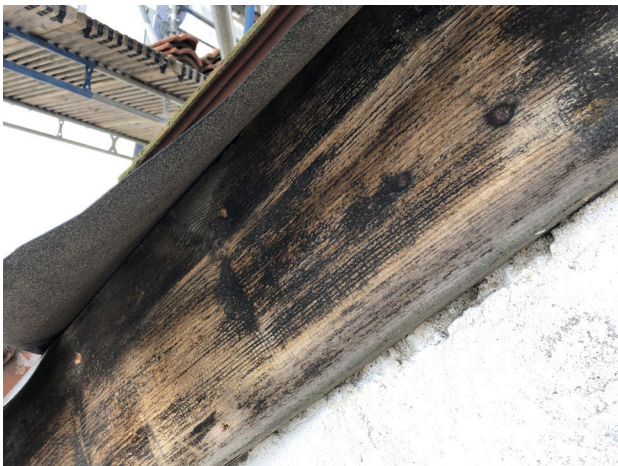
Det yttre remstycket på södra sidan har bytts helt. De korta bjälkarna vid gavelröstena har också bytts ut. Mindre ytliga rötskador på bjälkarna har rensats bort.

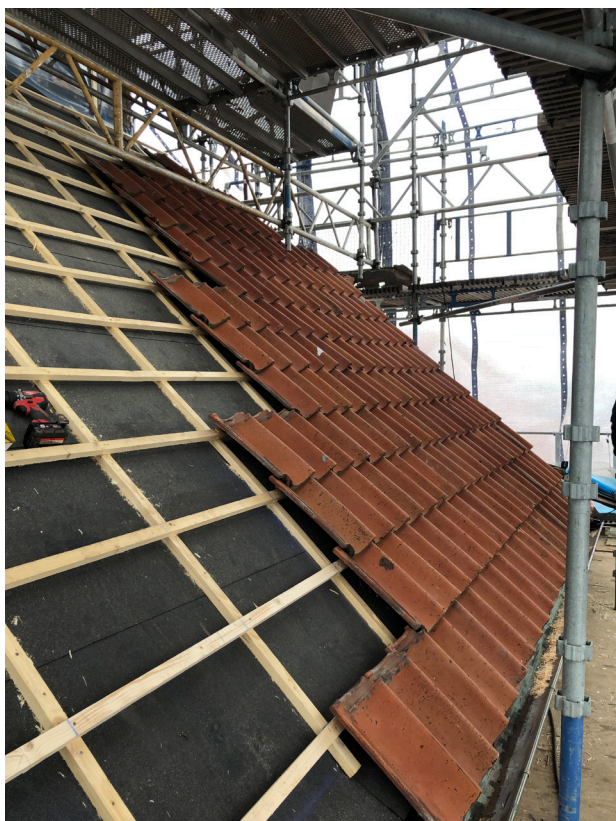
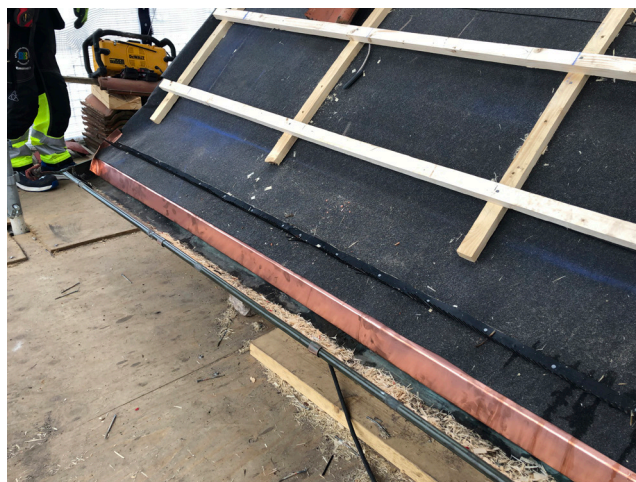
Ovan: Längst ner vid takfoten har en kilbräda lagts för att lyfta sista skiftet takpannor och en kopparlist har lagts för leda regnvatten ner i hängrännan.

Till vänster: De återanvända lertegelpannorna håller på att läggas.

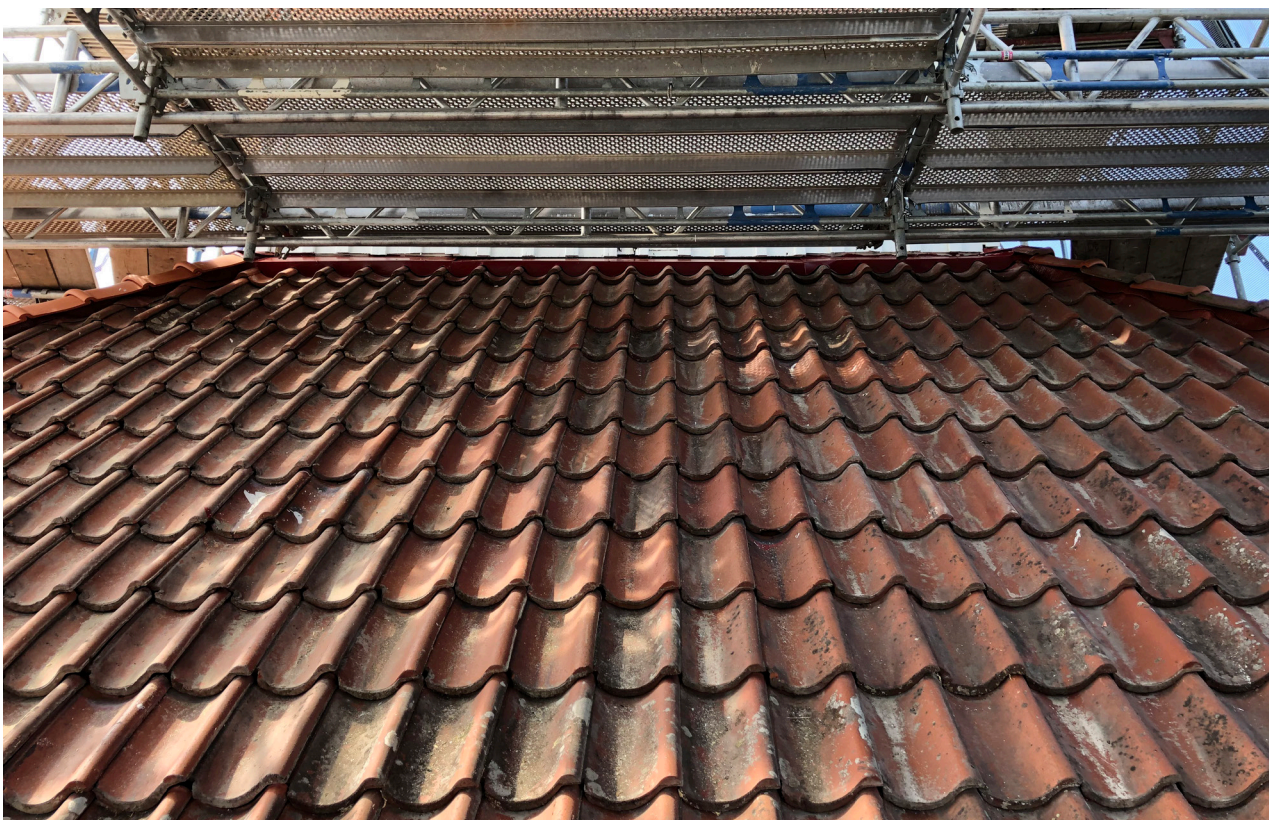
Det nylagda tegeltaket på tornet. Takpannorna har återanvänts, men har kompletterats med takpannor från Veberöd. Även sedan tidigare har Veberödspannor använts för att komplettera vid lagningar. Dessa passar bra ihop med de ursprungliga takpannorna från Slottsmöllan.

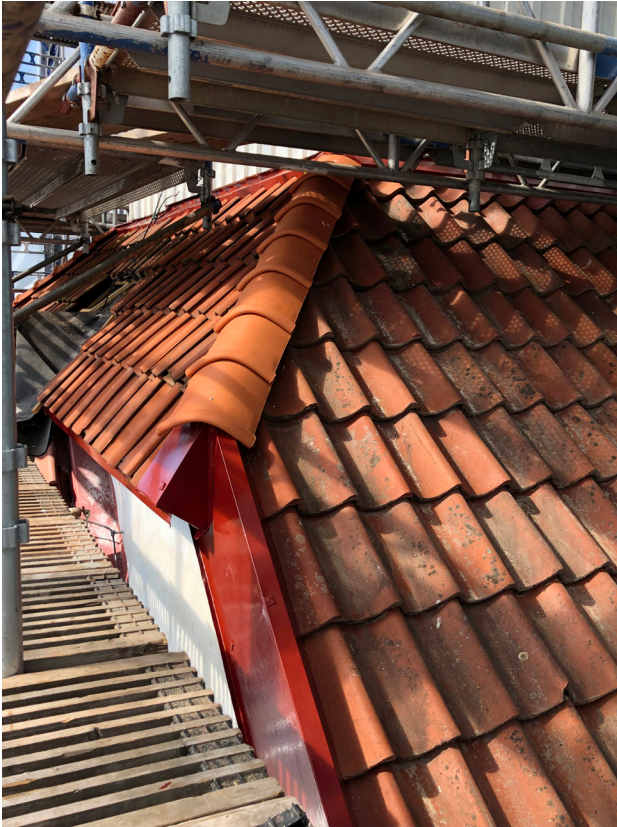
Skarven mellan taket på norra sidan och det lilla takfallet mot öster.

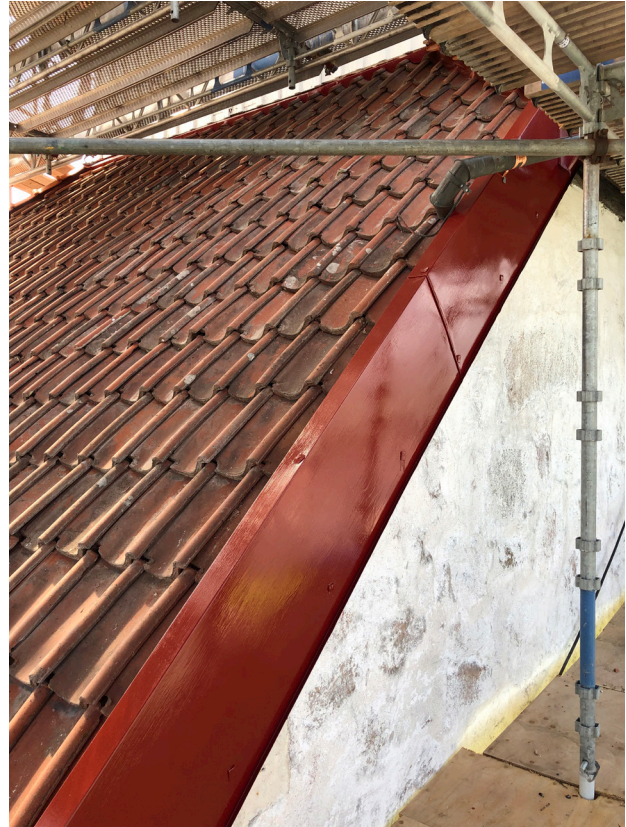
Vindskivorna av plåt efter montering och målning med Beckers metall täckfärg.

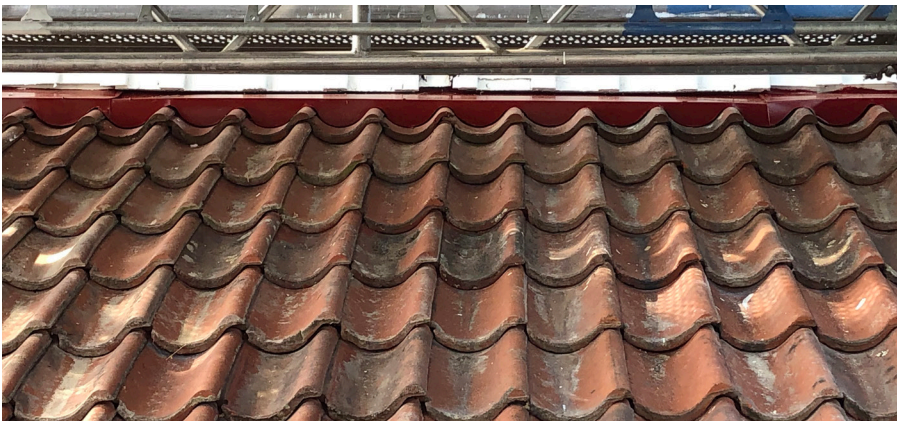
Plåtgärningen mellan tornvägg och tak är figurklippt efter takpannorna. Plåtgärningen fick nytillverkas eftersom den gamla aldrig hade gått att passa in med de nylagda takpannorna.

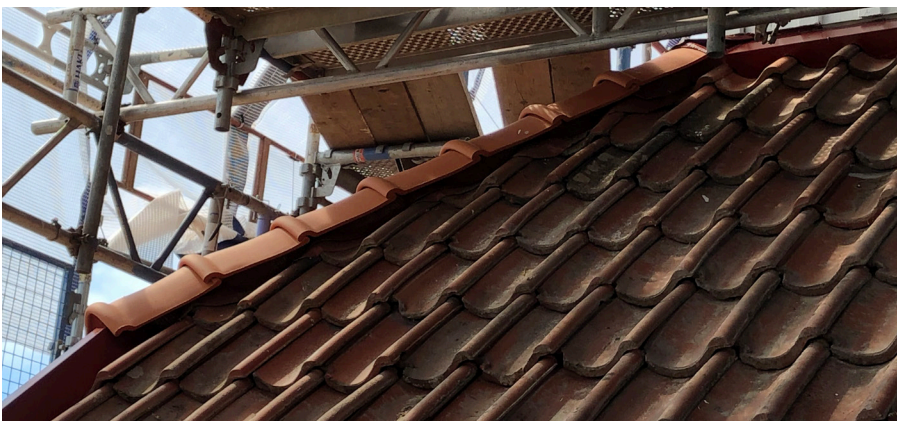
Sidonockarna var tidigare murade men har nu skruvats fast med nockband som tätning under.

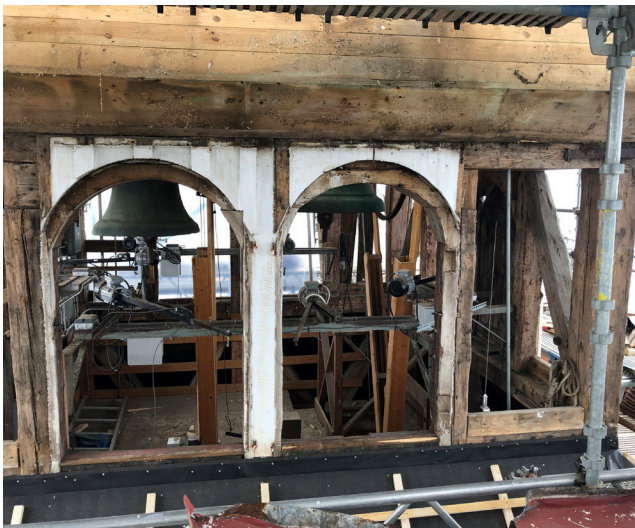
Ovan: Panelen på har rivits på de nedre tornväggarna av trä. När panelen revs upptäcktes att det fanns en hel del rötskador.

Förutom att det fanns en hel del rötskador behövde panelen tas bort för att kunna byta plåtgarneringarna mellan tornväggarna och tegeltaken. Plåtgarneringarna var tvungna att bytas för att passa det nylagda tegeltaket.

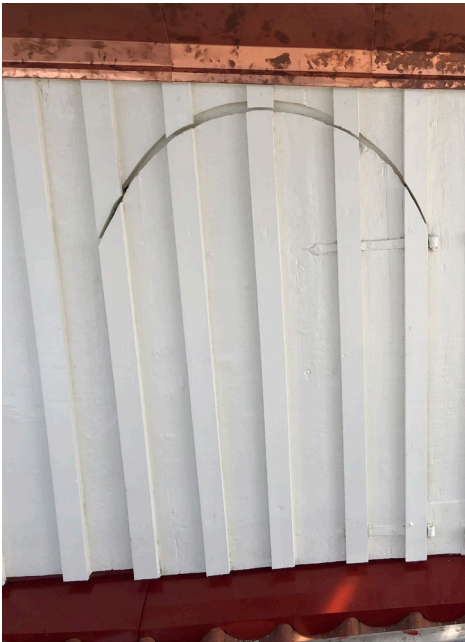
Nedan: Nedre tornväggarna i trä efter renovering. Mot öster och norr finns äldre panel bevarad medan väggarna mot söder och väster till större delen har ny panel. Väggarna har målats med linoljefärg.

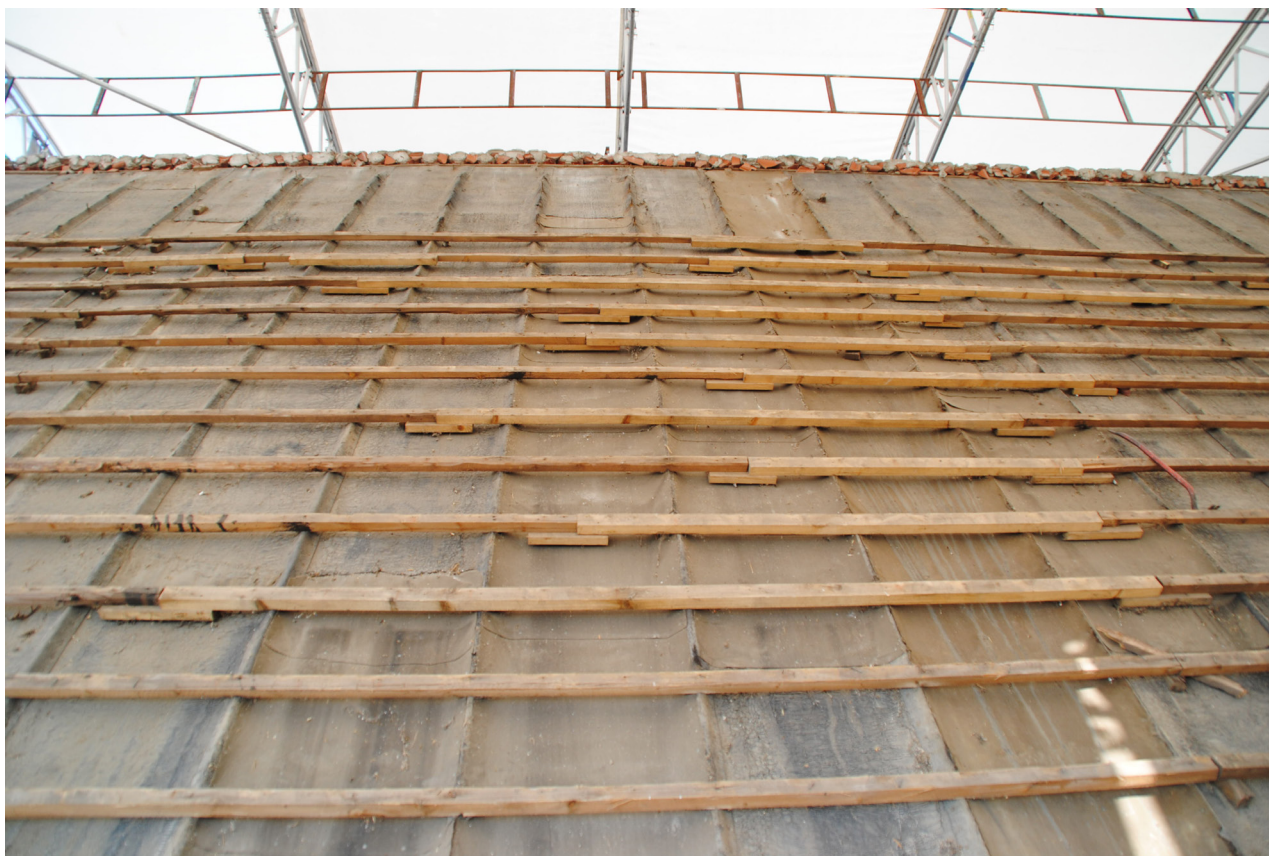
Under det befintliga tegeltaket låg ett listtäckat papptak. Papptaget har varit yttertak och syns på äldre fotografier. I en inventering av takmaterial på kyrkobyggnader gjord av Riksantikvarieämbetet anges att långhuset och koret hade papptak 1909.

Det listtäckta papptaket, som legat som kyrkans yttertak, har senare använts som undertak till tegeltaket. Tegeltaket saknade ströläkt, utan bärläkten var fäst mot trekantslisterna istället.

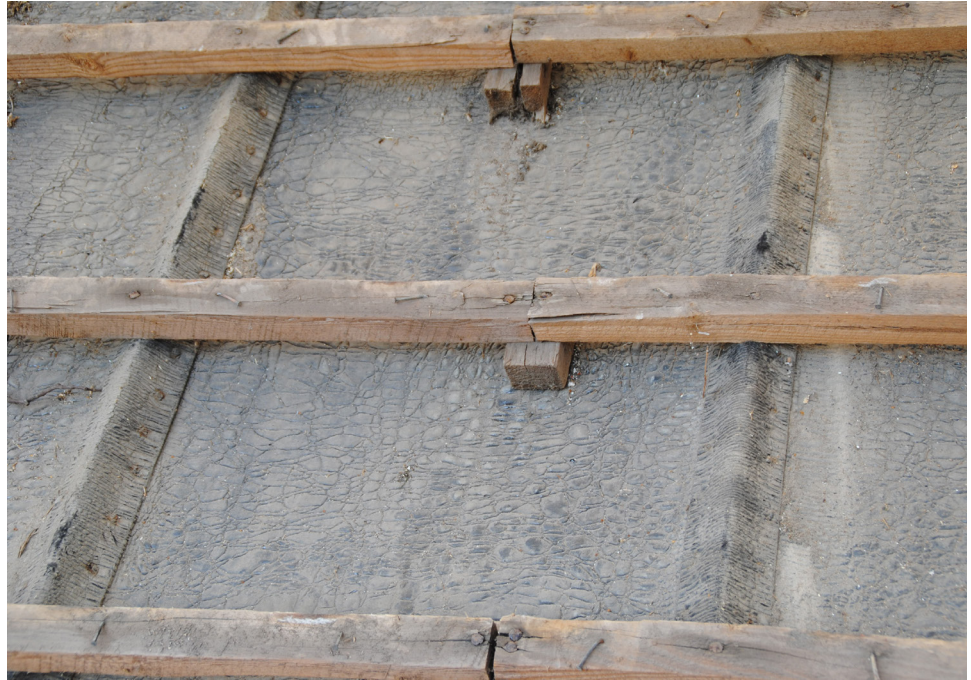
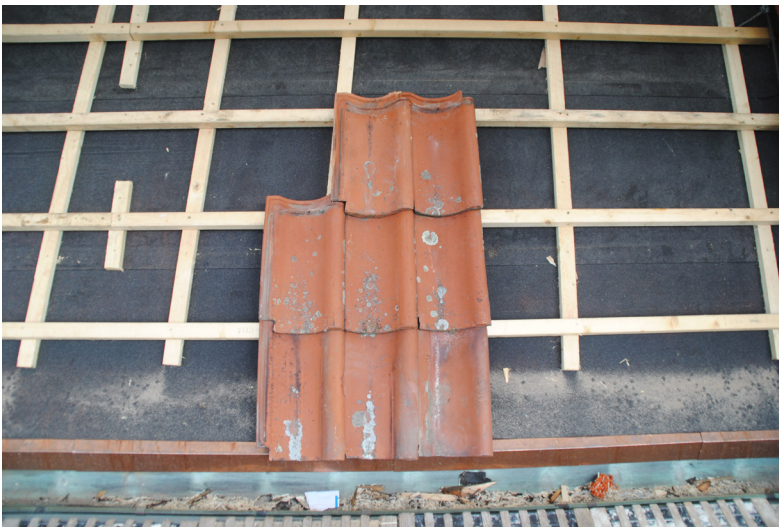
De befintliga takpannorna från Slottsmölan har sorterats och återanvänts.

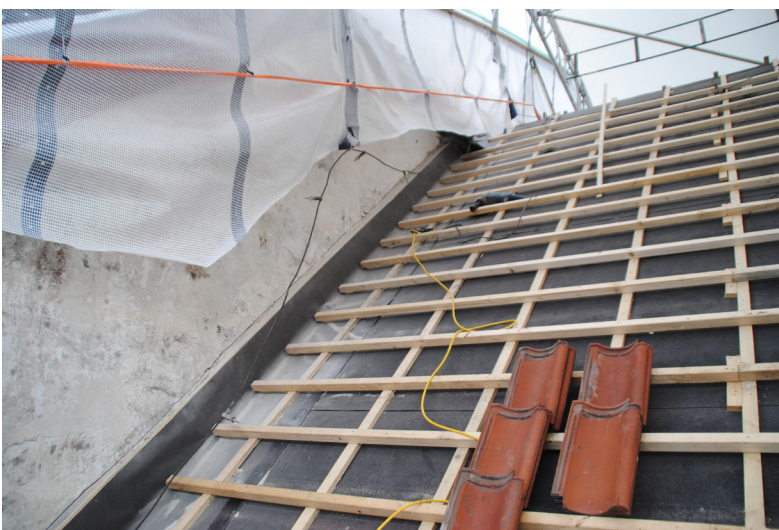
Ny takpapp, ströläkt och bärläkt är lagd på södra sidan. Ny ståndplåt har monterats mot tornväggen.

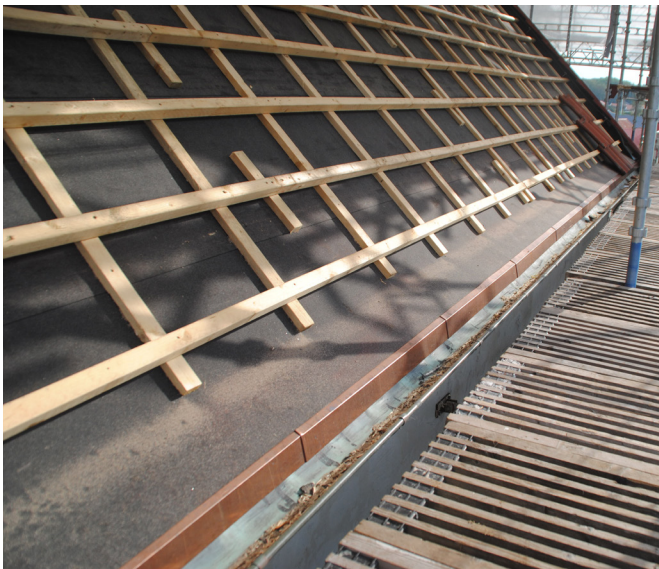
Längs takfoten har en kopparlist monterats för att leda ner regnvatten i hängrännan.
