# SKUMMESLÖVS KYRKA

## UTVÄNDIG RENOVERING

Laholms kommun, Skummeslövs socken, Skummeslövs kyrka

RAPPORT KULTURMILJÖ HALLAND 2021:03

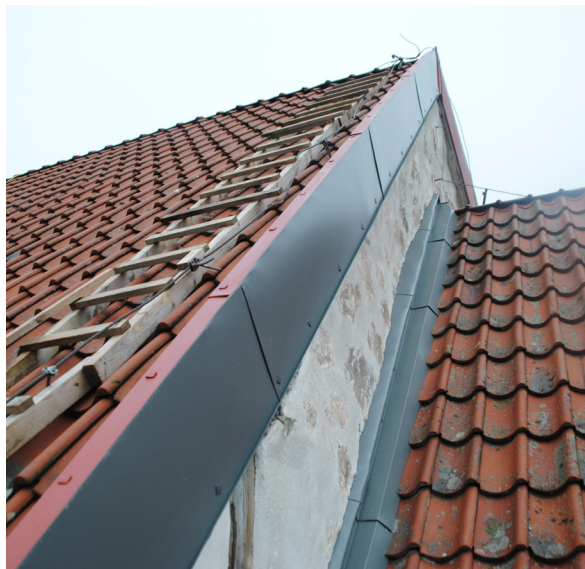
Ny vindskiva mot öster på långhustaket och ny stånskiva på kortaket mot gavelröset på långhuset.

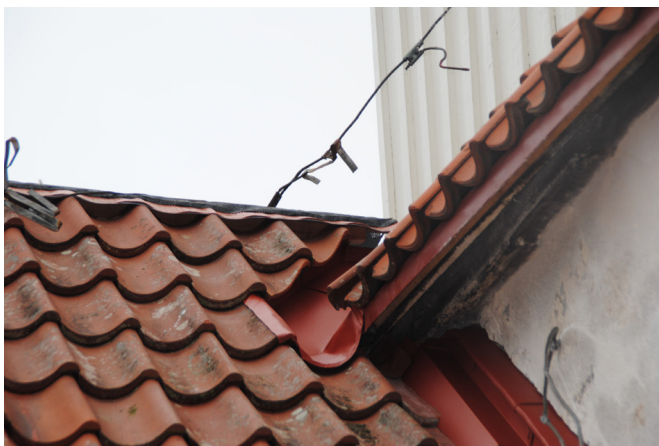
Skarven mellan långhustaket och det lilla taket mot öster på tornet.

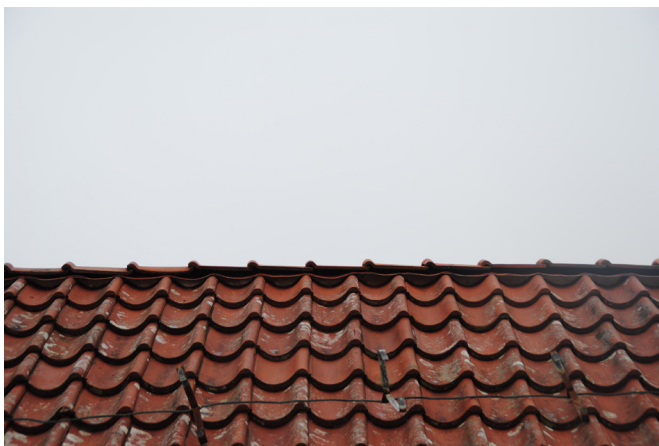
Undernockpannorna har ett nockband lagts för tätning och nockpannorna har skruvats fast i nockbrädan.

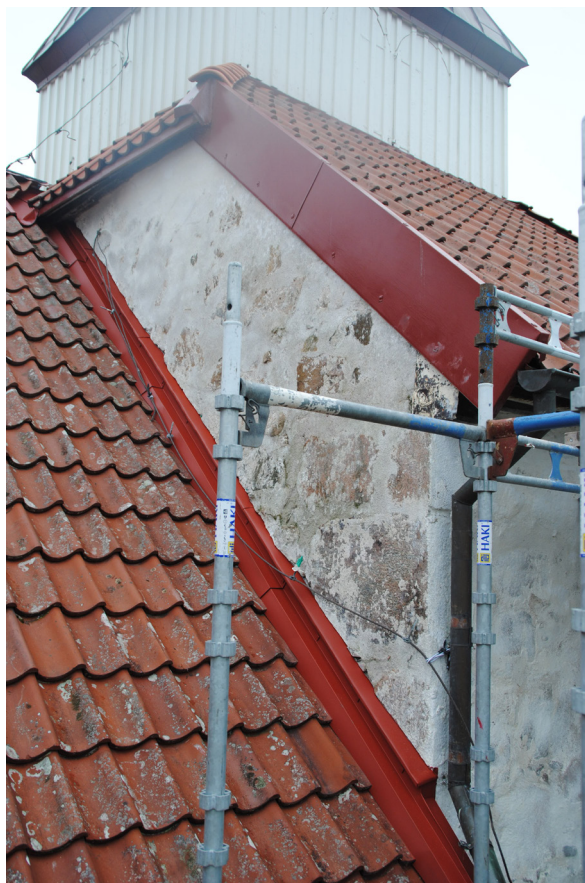
Ny stånskiva på långhustaket mot tornväggen. All galvad plåt har målats i engelskt röd kulör.

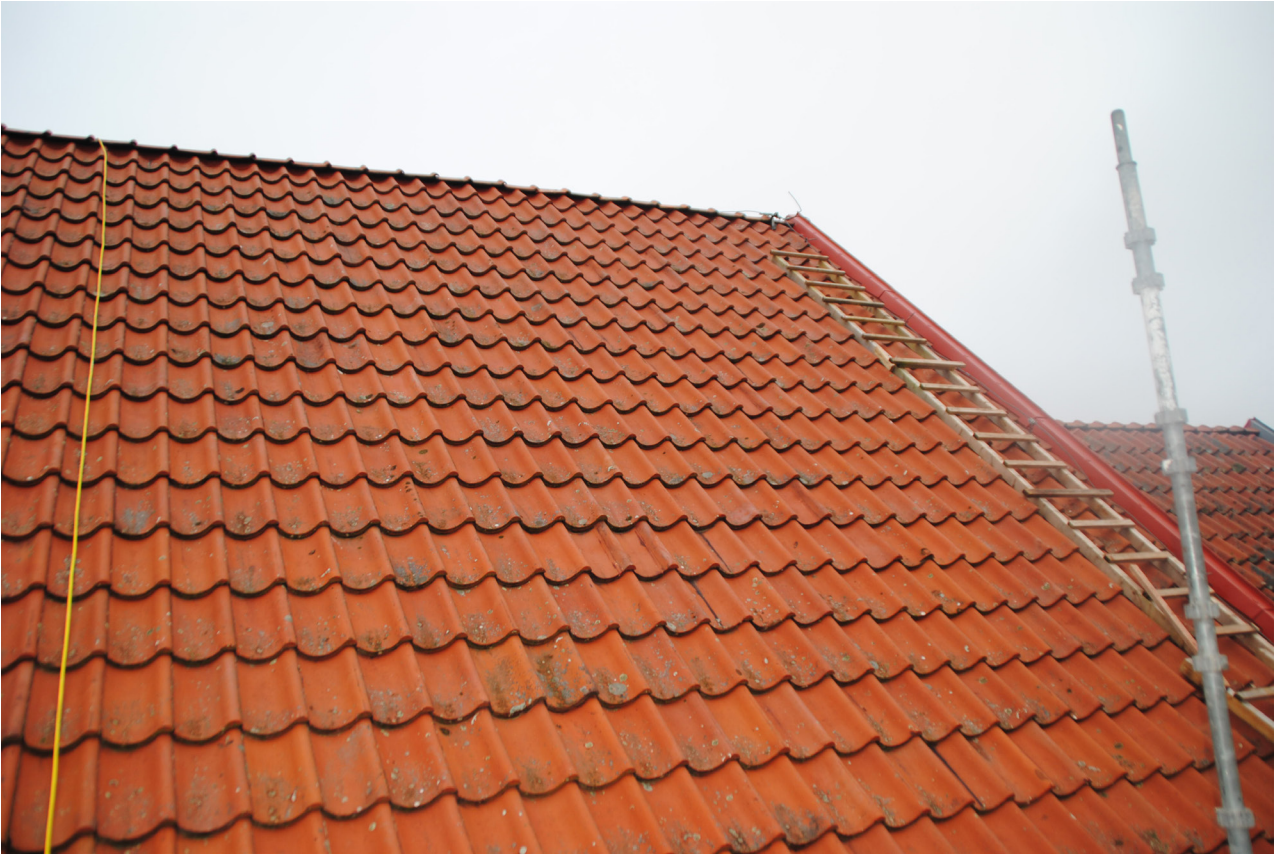
Långhustaket på södra sidan efter renovering.

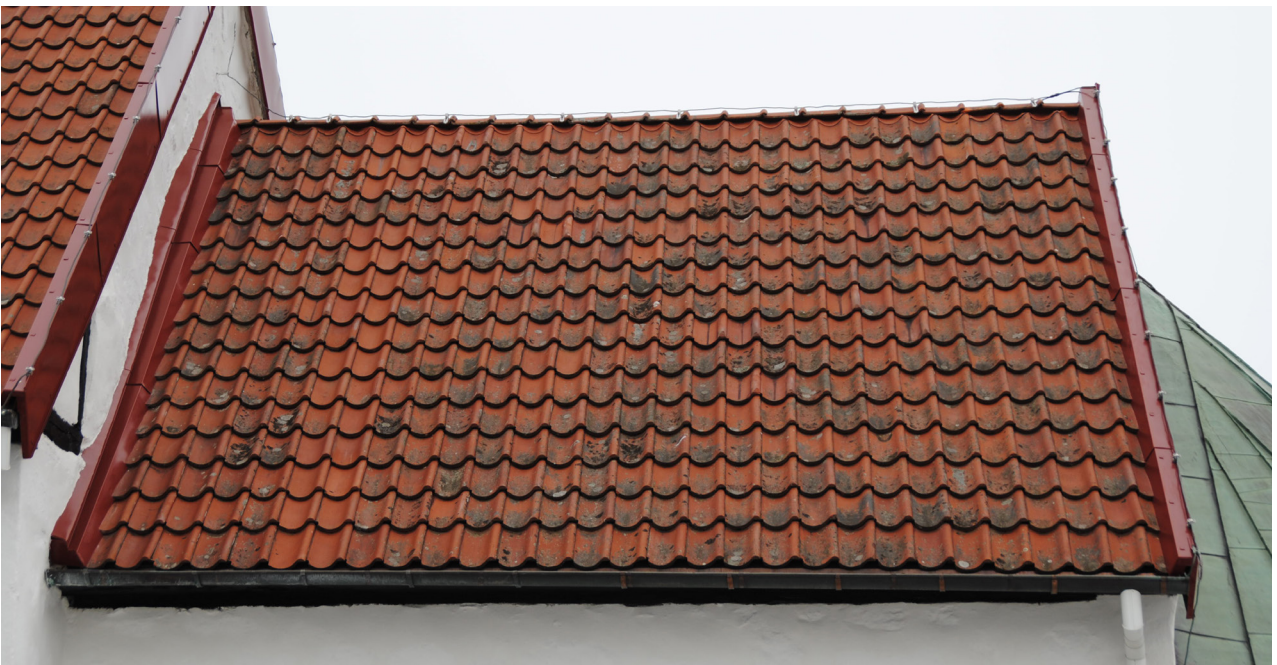
Kortaket mot söder efter renovering.

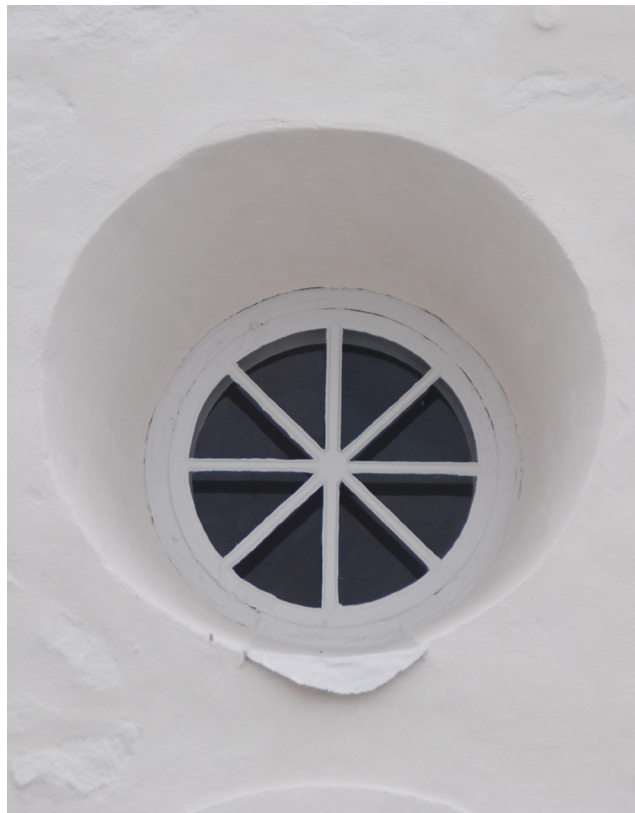
Ovan: Det lilla runda träfönstret över entrédörren i väster efter renovering. Fönstret har målats med linoljefärg.

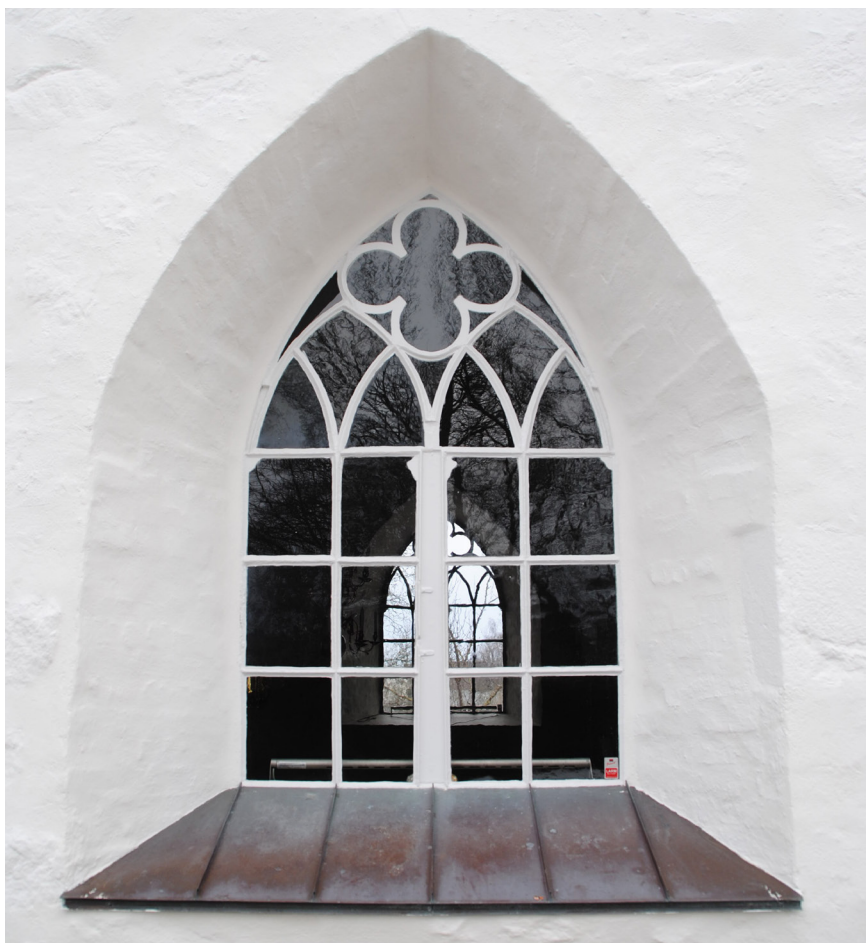
Ett av gjutjärnsfönstren på långhuset efter renovering. Fönstren har strukits med rostskyddstäckfärg från Beckers.

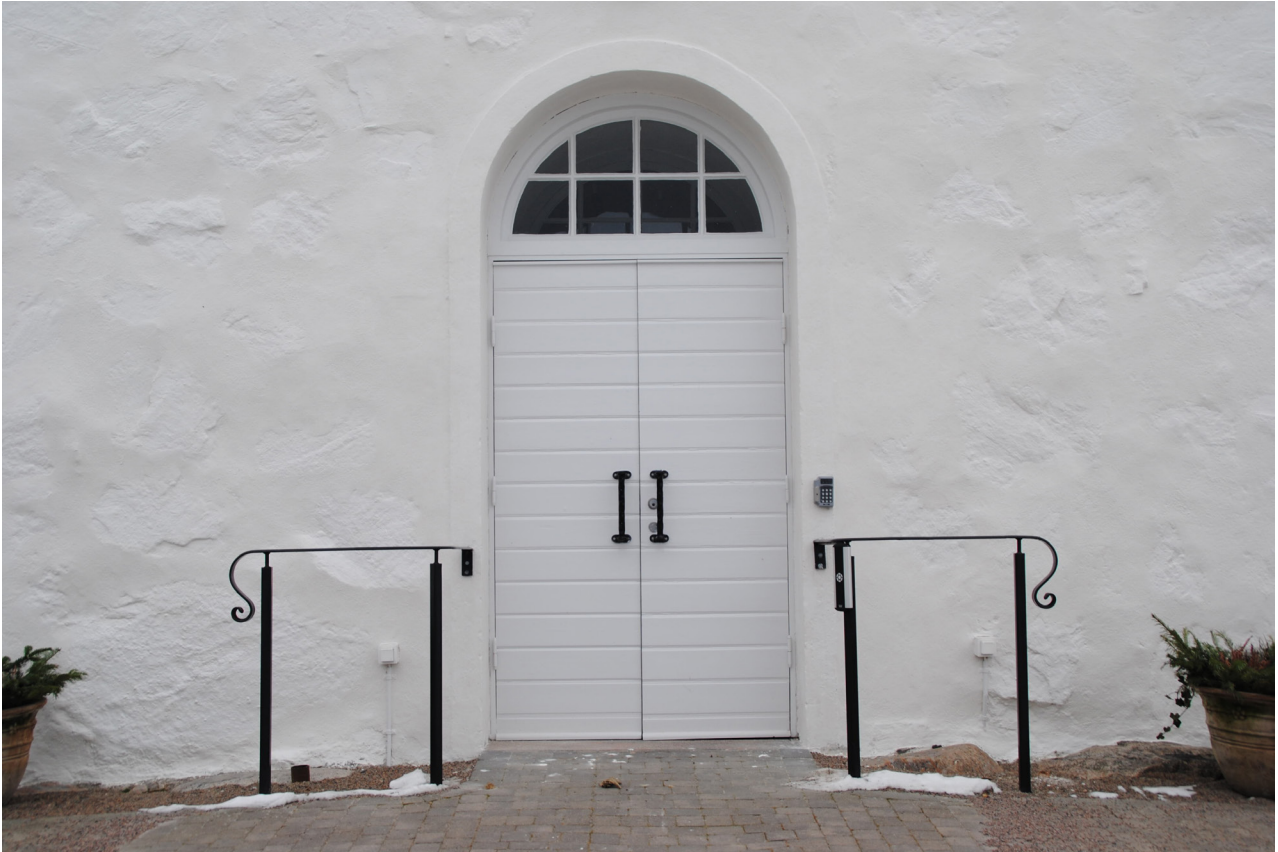
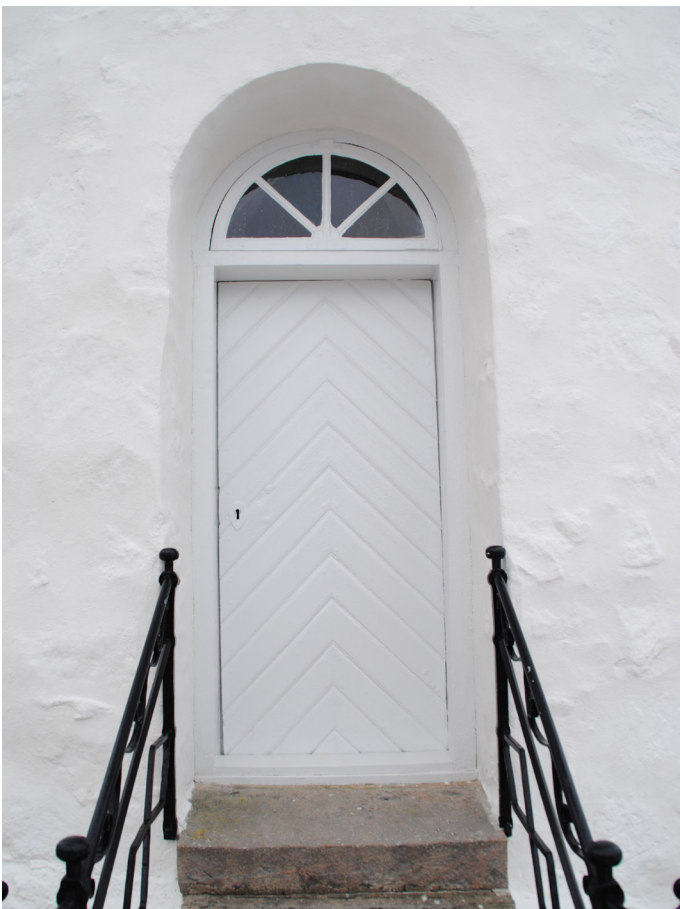
Entrédörren med överljus i väster efter ommålning med bruten vit linoljefärg.

Dörren med överljus i öster efter ommålning.
