SOCIETETSHUSET I VARBERG

Varbergs stad och kommun.

RAPPORT KULTURMILJÖ HALLAND 2021:31

Antikvarisk medverkan och sakkunnig i kulturvärden.

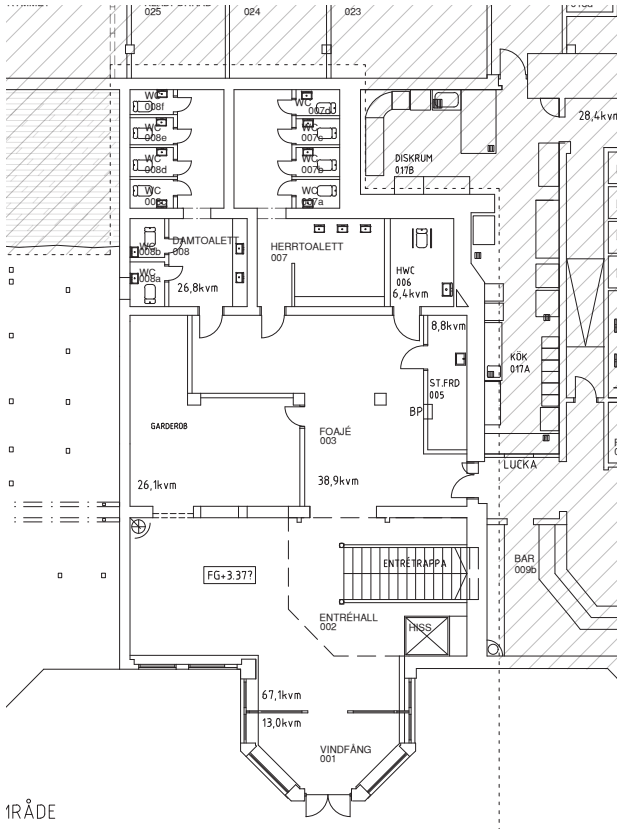
Utsnitt av plan för källarvåningen för den del som berörs av denna rapport, befintligt utseende innan ändringarna. Ritning: Yngve Lundh Arkitekt AB, Möln-dal, 2020-06-25.

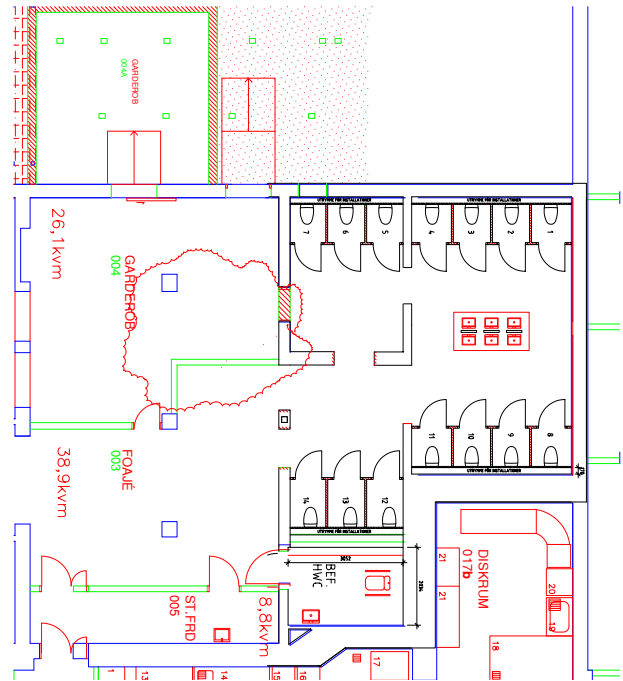
Plan för nytt gemensamt toalettutrymme samt ändring av garderobens utförande. Ritning: VFAB :s bearbetning 2021-03-12 av ritning upprättad av Yngve Lundh Arkitekt AB, Mölndal, 2020-06-25.

- Befintlig disk har behållits och den inre igenmurade öppningen har återställts.
- Inre sekundär väg mot norr har rivits. En bärande stolpe som varit inbyggd i den nu rivna mellanväggen har dock bevarats.
- En ny vägg har byggts längre ut i foajén. Detta skapar en större garderob och tar bort en undanskymd vrå av foajén. Denna yta hade inte fått någon funktion efter ändringarna av toaletterna.
- Väggar har målats i en dämpad varm nougatbrun nyans. Ett nytt, slätt vitmålat innertak med infällda spotar har satts upp.
